Château des ducs de Savoie (Chambéry, Savoie). Les Salles basses du Vieux Pavillon

LES SALLES BASSES DU VIEUX PAVILLON

Atelier d'Archéologie Alpine

ETUDE ARCHÉOLOGIQUE DU BÂTI

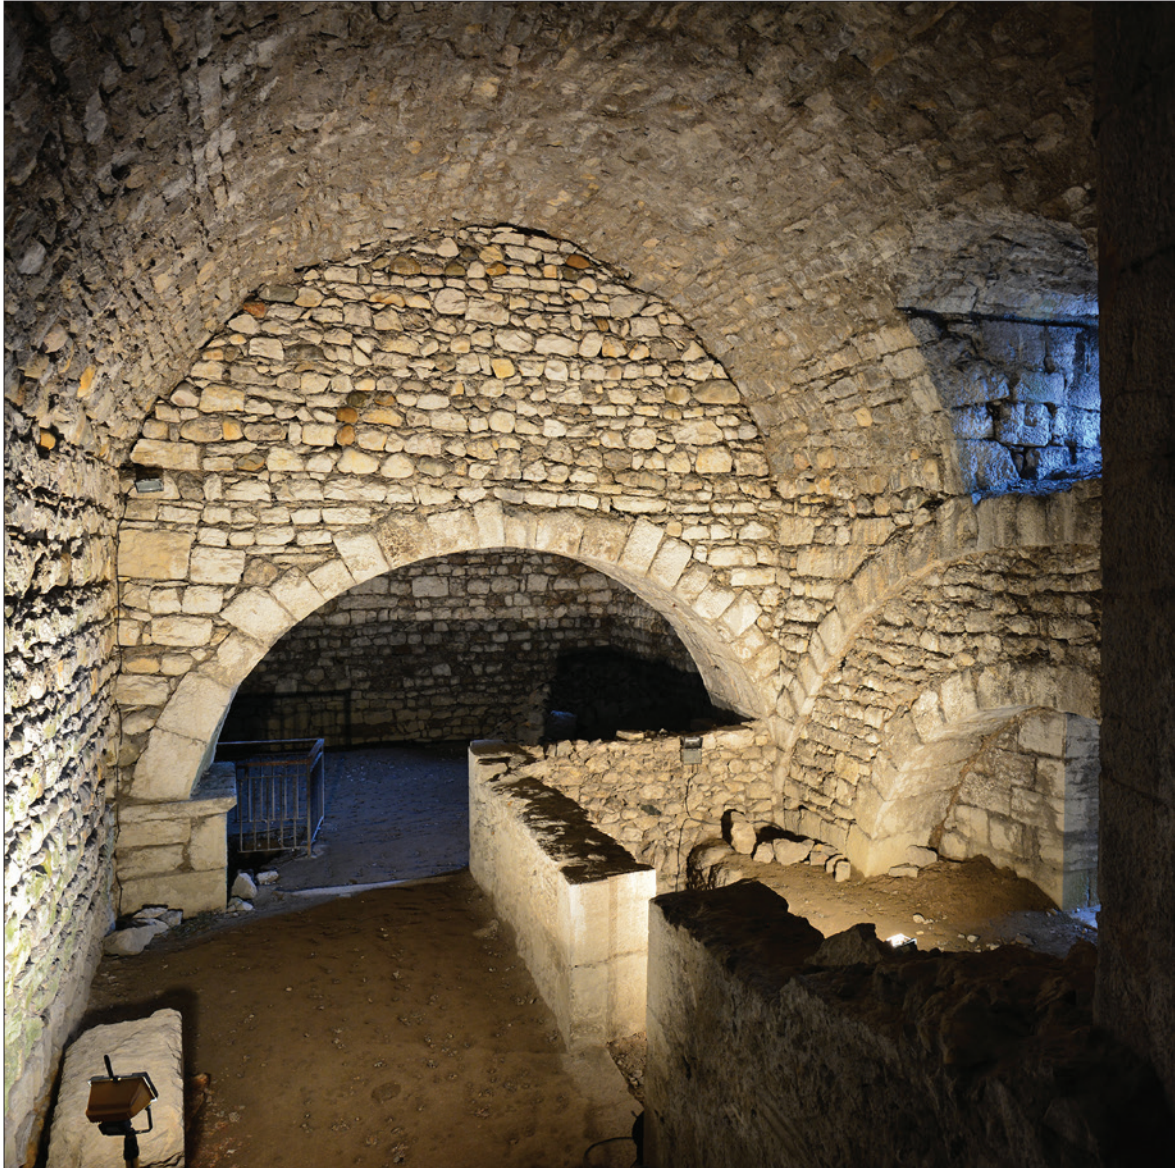
Fig. 1 : Les Salles basses du Vieux Pavillon, vues de l'est. Cliché : E. Chauvin-Desfleurs.

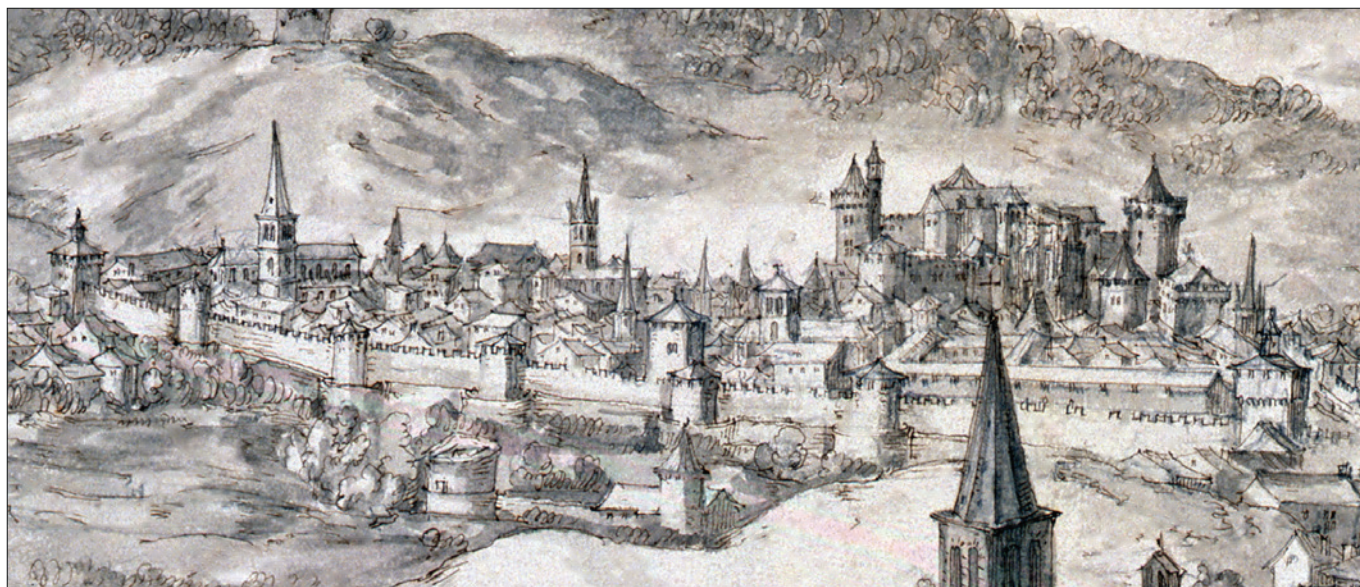
La ville et le château de Chambéry vus par Etienne Martellange en janvier 1618 (extrait).

Fig. 4 : La ville et le château de Chambéry par Etienne Martellange, 1618. Doc. Conservation du Patrimoine de Savoie ; DAO : L. D'Agostino.

remonte au début du XVII^e siècle²², à une période où le château conservait encore bon nombre de ses bâtiments médiévaux. Elle est due à l'architecte jésuite Etienne Martellange en 1618. Ce dessin aquarellé est une vue élargie mais, comme toujours chez Martellange, empreinte de réalisme et marquée de nombreux détails (**fig. 4**). La haute silhouette du château domine la ville vue du nord-est : de gauche à droite, la tour des Archives et son échauguette se distinguent nettement à l'arrière-plan, puis un grand corps de logis à l'emplacement de l'actuelle préfecture et, enfin, la grosse tour appelée aujourd'hui « mi-ronde » ; les deux tours sont couronnées de mâchicoulis et d'une toiture en poivrière. Légèrement en avant de ce front sud du château, le dessin représente également, toujours de gauche à droite, une grosse tour ronde sans mâchicoulis qui ne figure plus sur les plans postérieurs, le corps de garde et les bâtiments longeant l'actuelle rampe du château, la Sainte-Chapelle dont le chevet et le clocher sont bien marqués, la tour de la Trésorerie générale crénelée mais sans mâchicoulis et, enfin, un gros bâtiment presque carré couronné de mâchicoulis et sensiblement de la même hauteur que la tour Trésorerie. Ce dernier édifice correspond vraisemblablement au Vieux Pavillon qui occupait l'angle nord-est de l'enceinte du château.

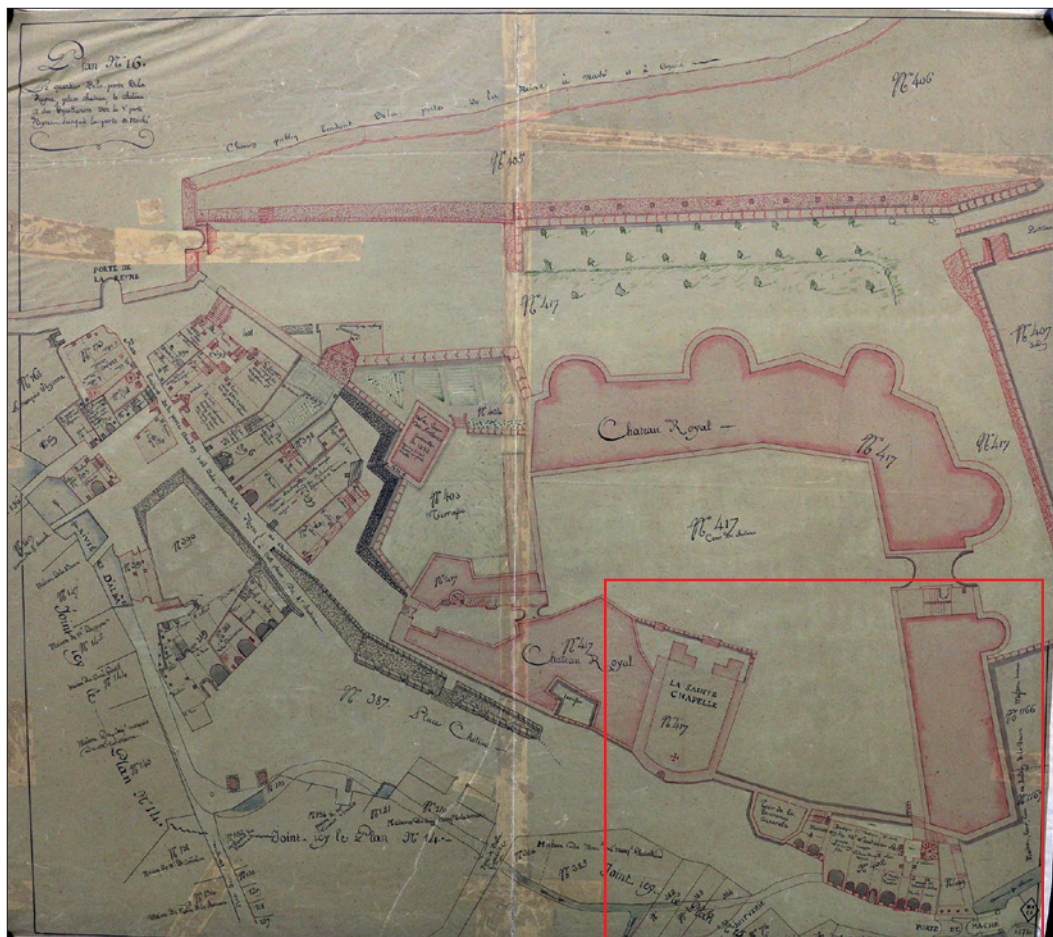
Plan de la ville de Chambéry et du quartier du château dans le dernier quart du XVIIIe siècle, avec les logis sud (en haut) et ouest (à droite) englobant le Vieux Pavillon.

Détail du secteur du Vieux Pavillon (à droite) et de la Tour Trésorerie, montrant le dispositif d'accès à la porte de ville de Maché et le lotissement du quartier (noter la position du cours canalisé de l'Albane qui traverse le rempart à la porte de Maché).

Fig. 7 : Plan de la ville de Chambéry et du quartier du château, dernier quart du XVIIIe siècle. Médiathèque du Patrimoine, n° 28780.

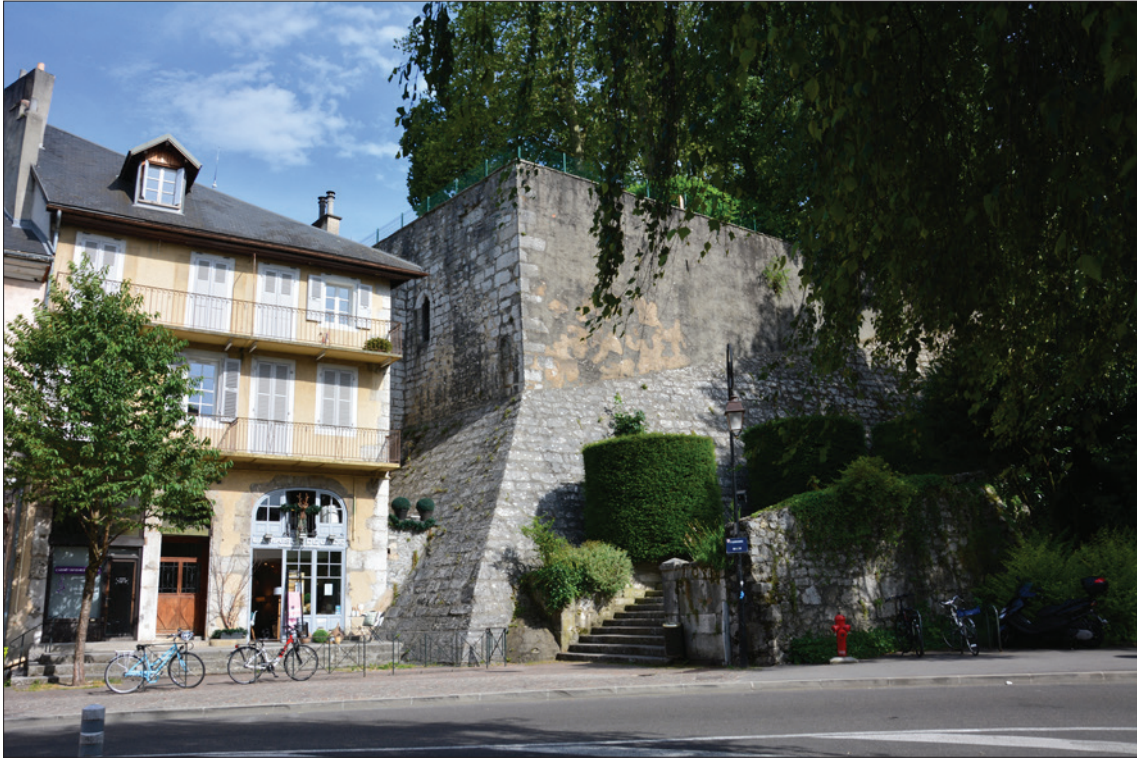
Fig. 19 : L'angle nord-ouest de l'enceinte du château de Chambéry aujourd'hui et l'emplacement des Salles basses du Vieux Pavillon. Cliché : L. D'Agostino.

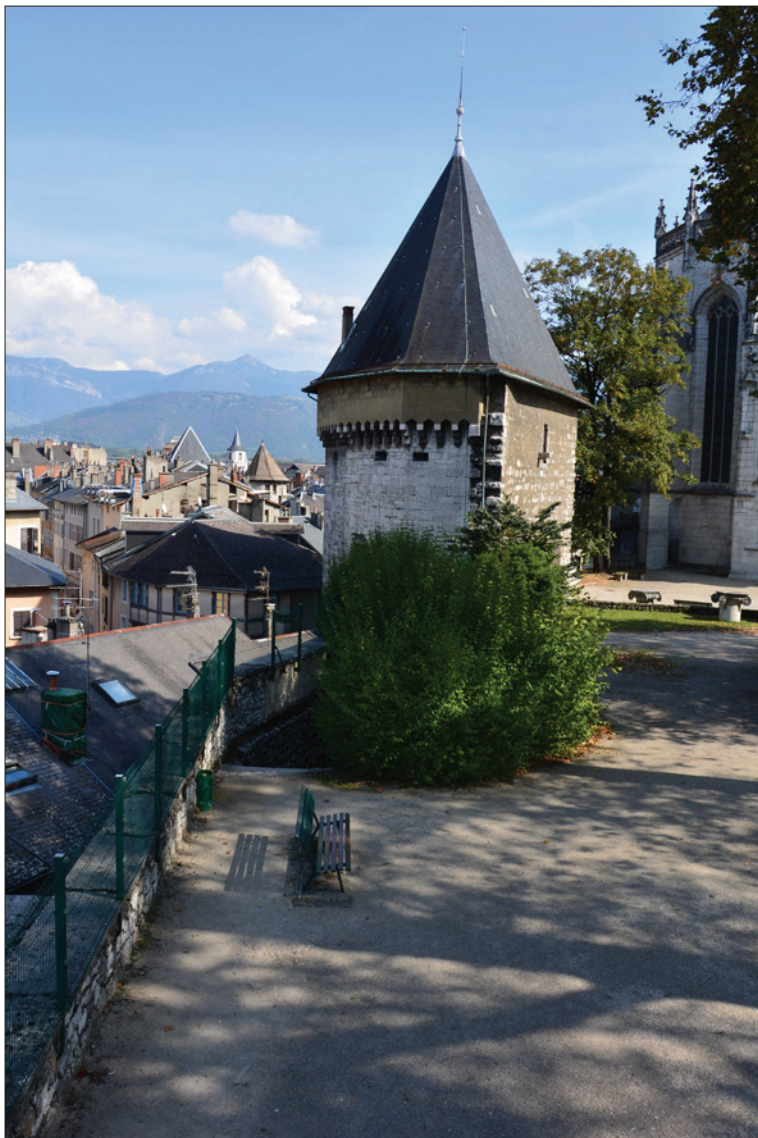
Fig. 21 : Emplacement de l'escalier d'accès des Salles basses, le long de la courtine nord du château. Cliché : E. Chauvin-Desfleurs.

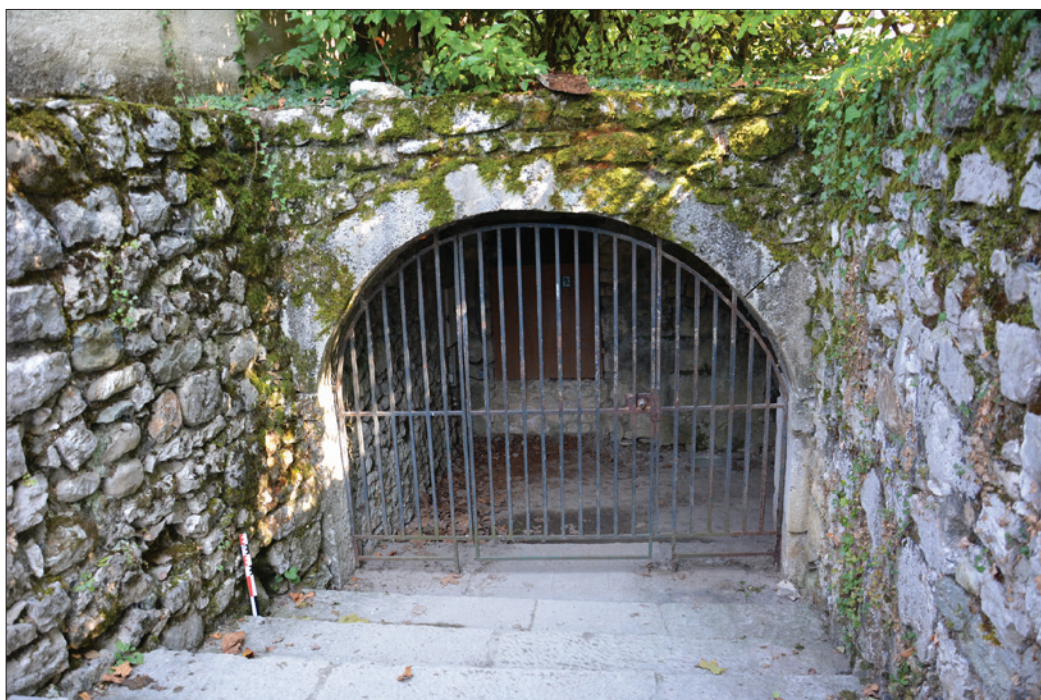
Fig. 22 : Première volée de l'escalier d'accès et portail fermant les Salles basses. Cliché : L. D'Agostino.

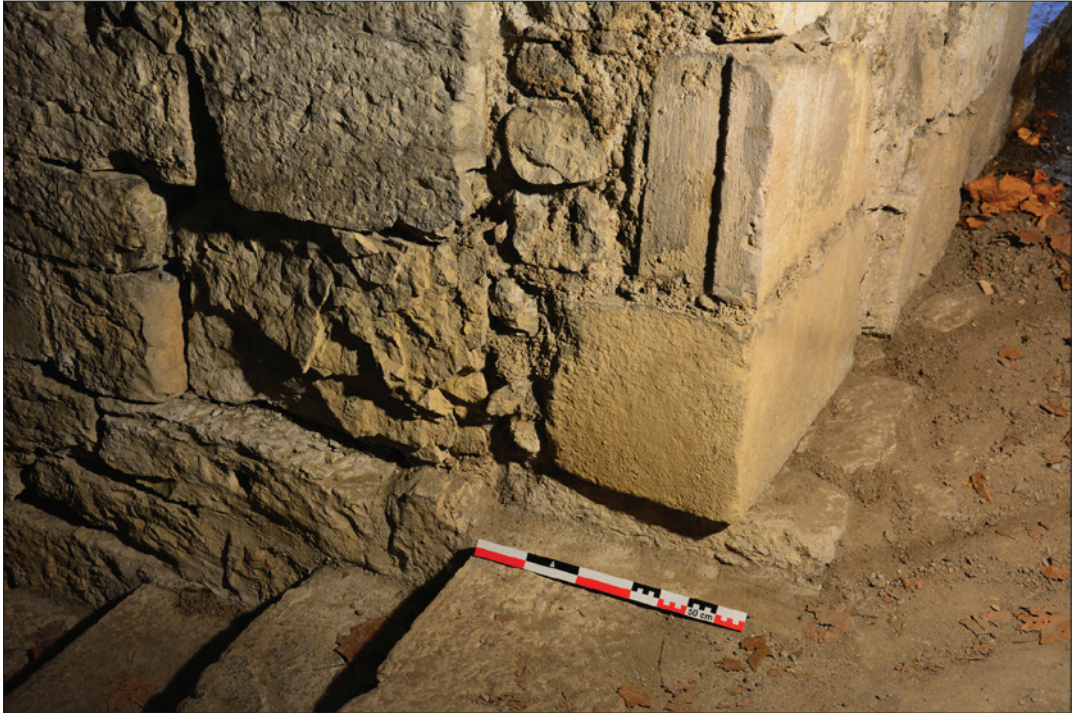
Fig. 30 : Vestige de maçonnerie formant feuillure au débouché de la volée inférieure de l'escalier à la base du parement nord. Cliché : E. Chauvin-Desfleurs.

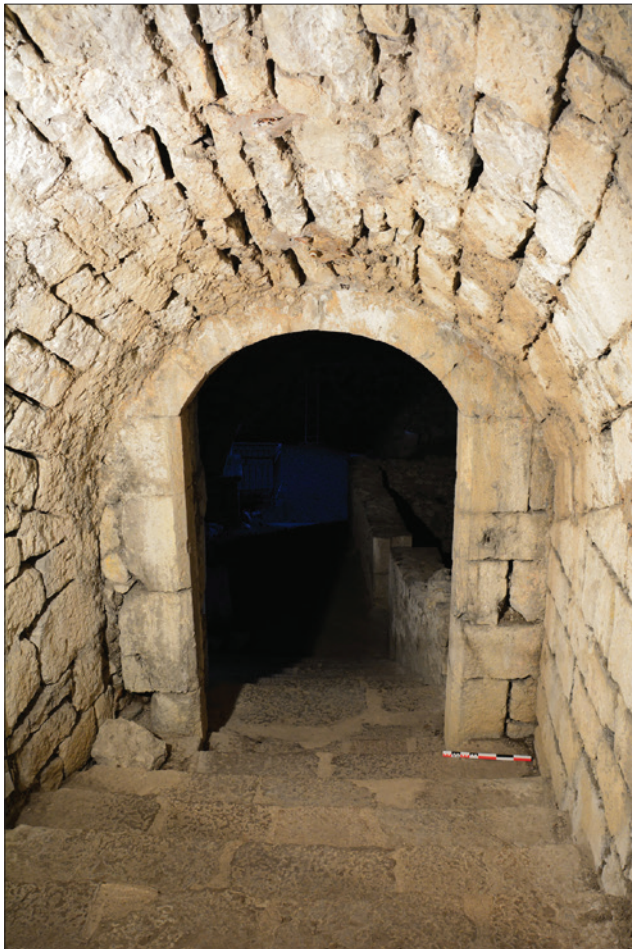
Fig. 31 : Porte d'accès aux Salles basses, en bas de l'escalier. Cliché : E. Chauvin-Desfleurs.

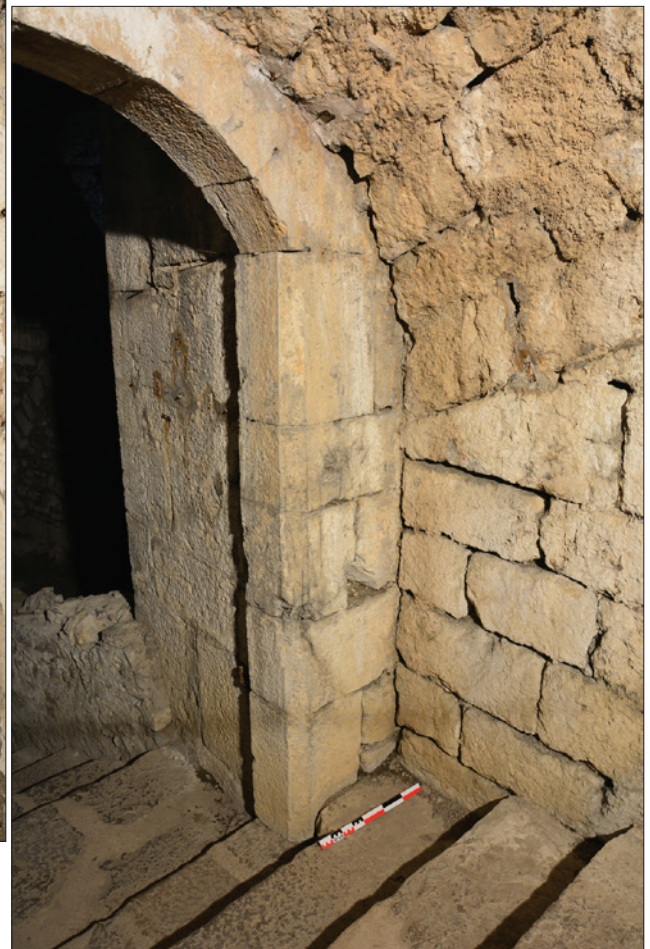
Fig. 32 : Absence de chaînage entre la porte d'accès aux Salles basses et le mur d'échiffre nord de l'escalier. Cliché : E. Chauvin-Desfleurs.

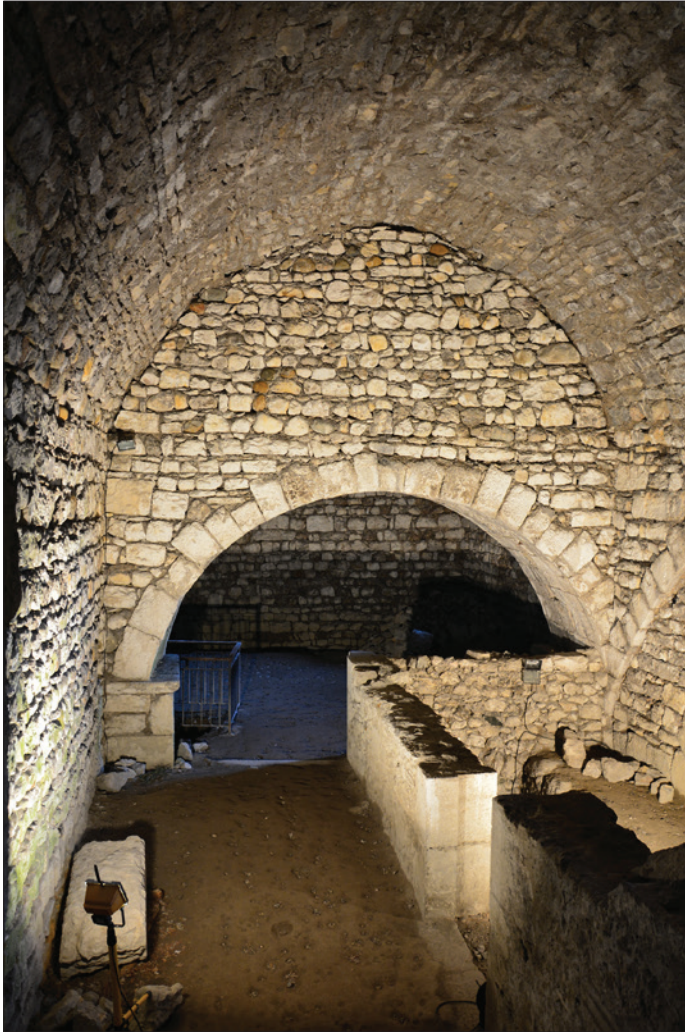
Fig. 37 : Vue générale de la salle orientale depuis la porte d'entrée. Cliché : E. Chauvin-Desfleurs.

mesure 7,30 m de longueur est/ouest et 5,60 de largeur nord/sud. Elle est voûtée en berceau dans la longueur et sa hauteur actuelle sous voûte est de 5,90 m en moyenne (**fig. 1 et 37**). Une volée droite d'escalier permet de descendre depuis la porte d'accès dont le palier est situé à l'altitude de 278,80 m NGF, contre 277,40 m pour le sol actuel de la salle orientale, soit 1,40 m plus bas. À l'ouest, une grande arcade surbaissée reposant sur deux pilastres engagés dans les murs latéraux assure la circulation avec la salle occidentale, tandis que deux baies superposées sont aménagées dans le mur nord, la première sous deux grands arcs appareillés superposés, la seconde au-dessus en pénétration dans la voûte (**fig. 38**).

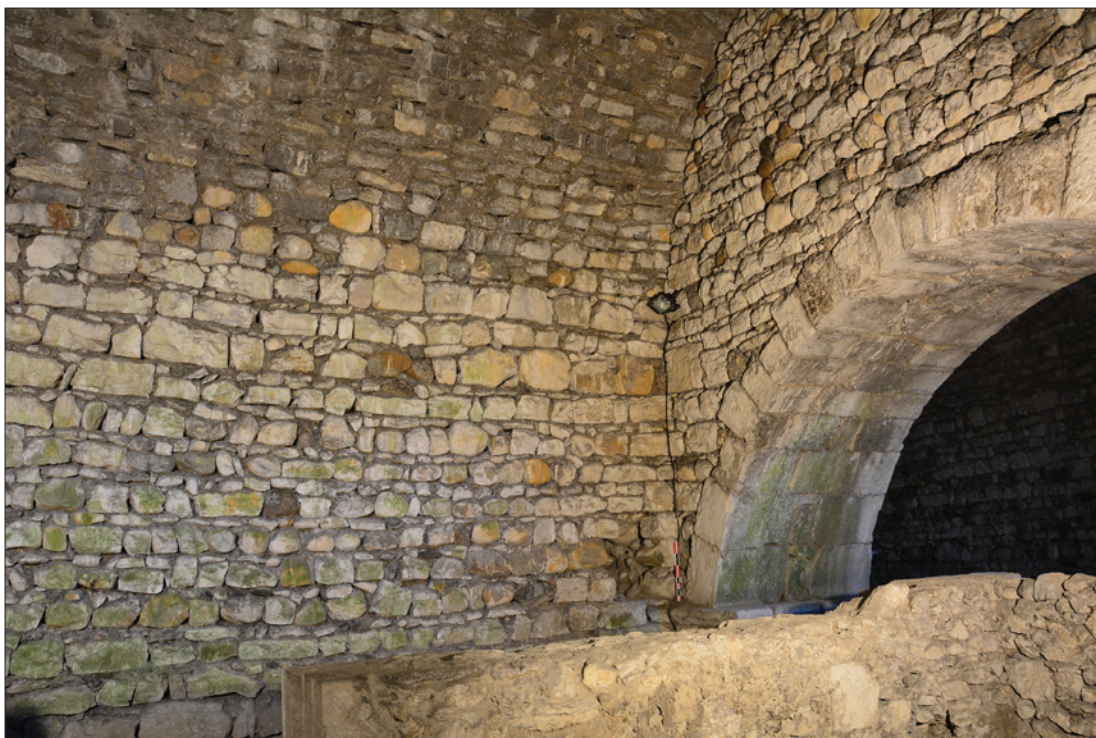
Fig. 39 : Détail du mur sud de la salle orientale et du chaînage avec le mur ouest. Cliché : E. Chauvin-Desfleurs.

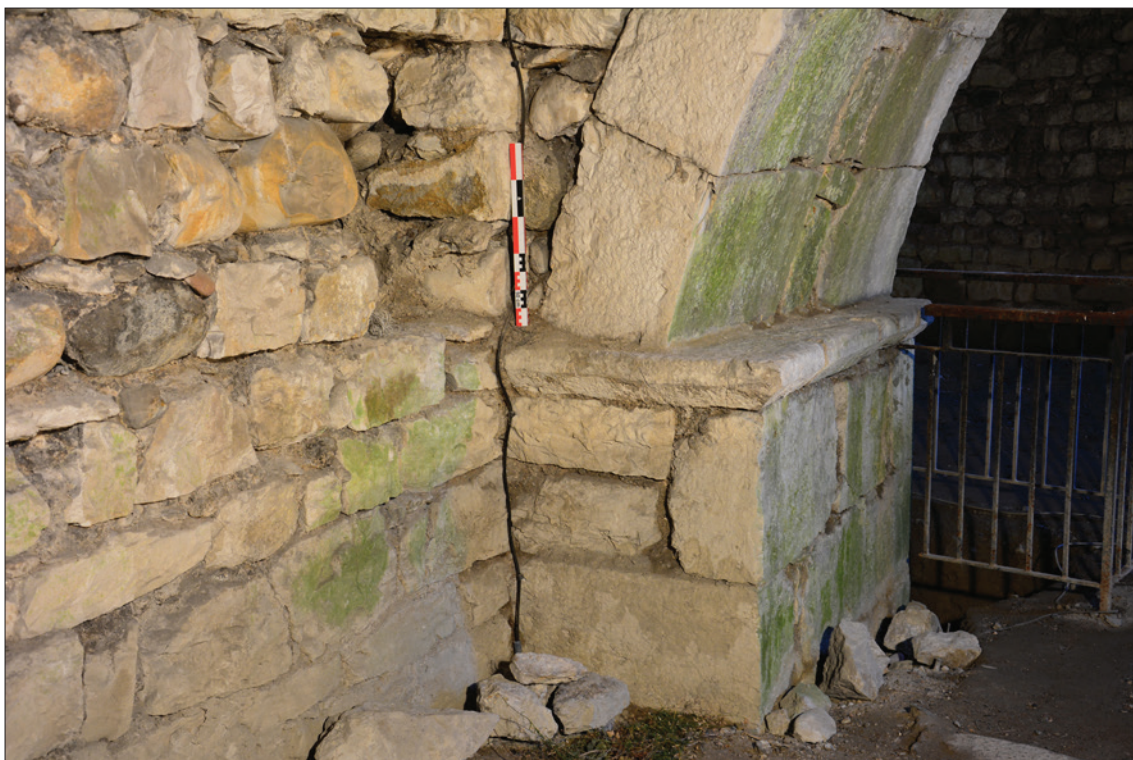
Fig. 42 : Chaînage entre le pilastre sud et le mur sud de la salle orientale. Cliché : E. Chauvin-Desfleurs.

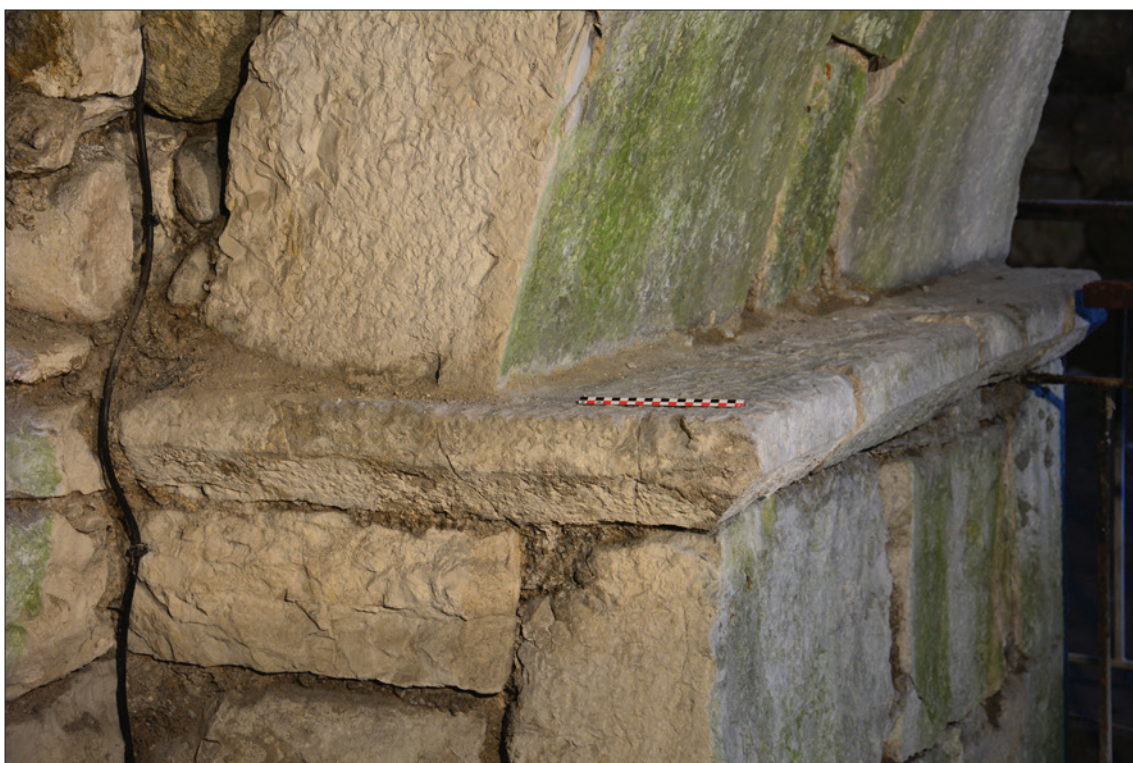
Fig. 43 : Imposte chanfreinée du pilastre sud. Cliché : E. Chauvin-Desfleurs.

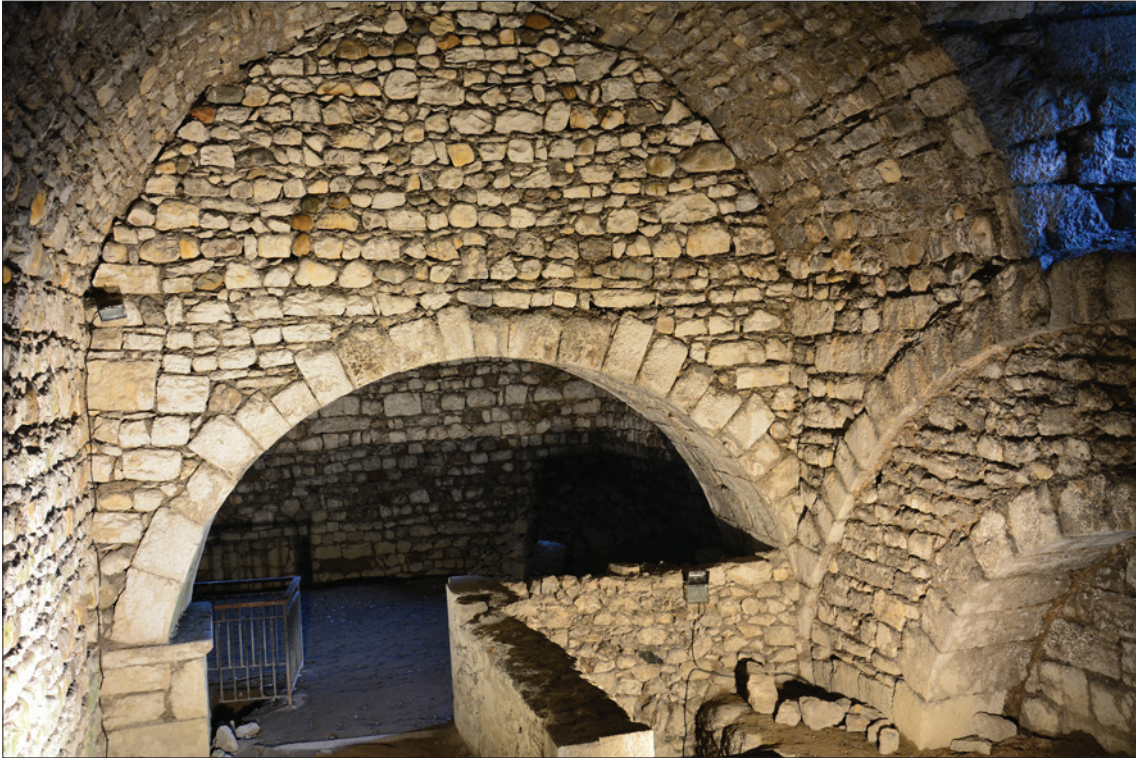
Fig. 44 : Détail du mur ouest et de la grande arcade séparant les deux salles et chaînage avec le mur nord de la salle orientale. Cliché : E. Chauvin-Desfleurs.

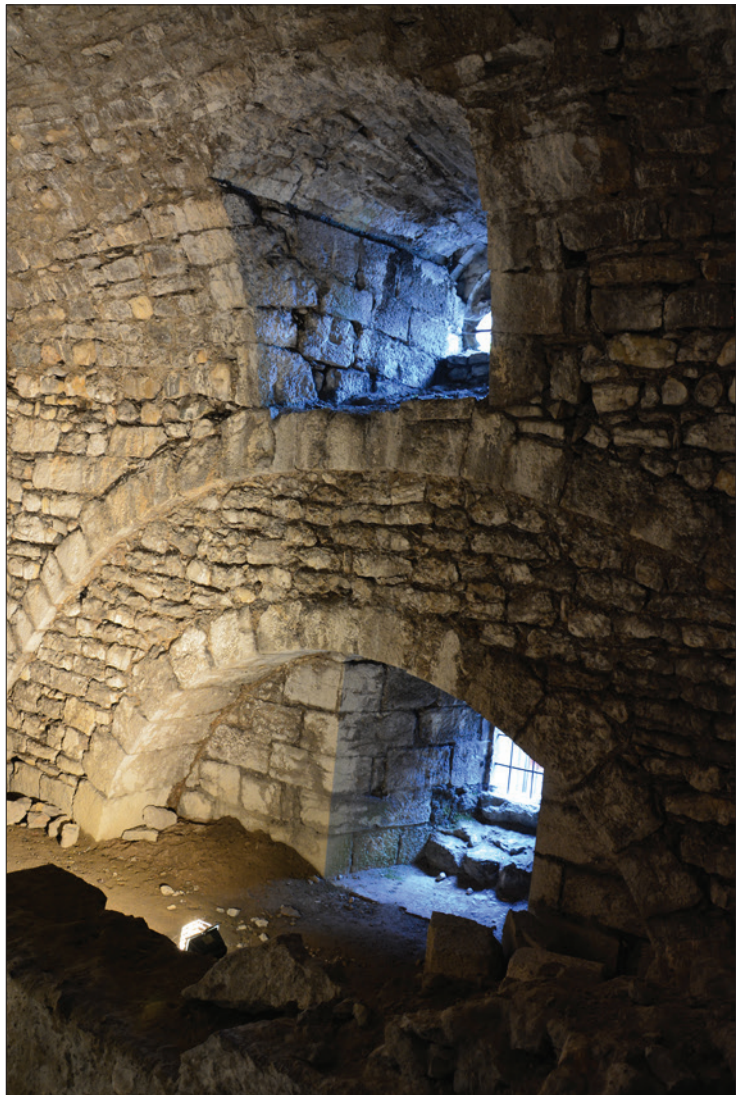
Fig. 45 : Baies superposées du mur nord de la salle orientale. Cliché : E. Chauvin-Desfleurs.

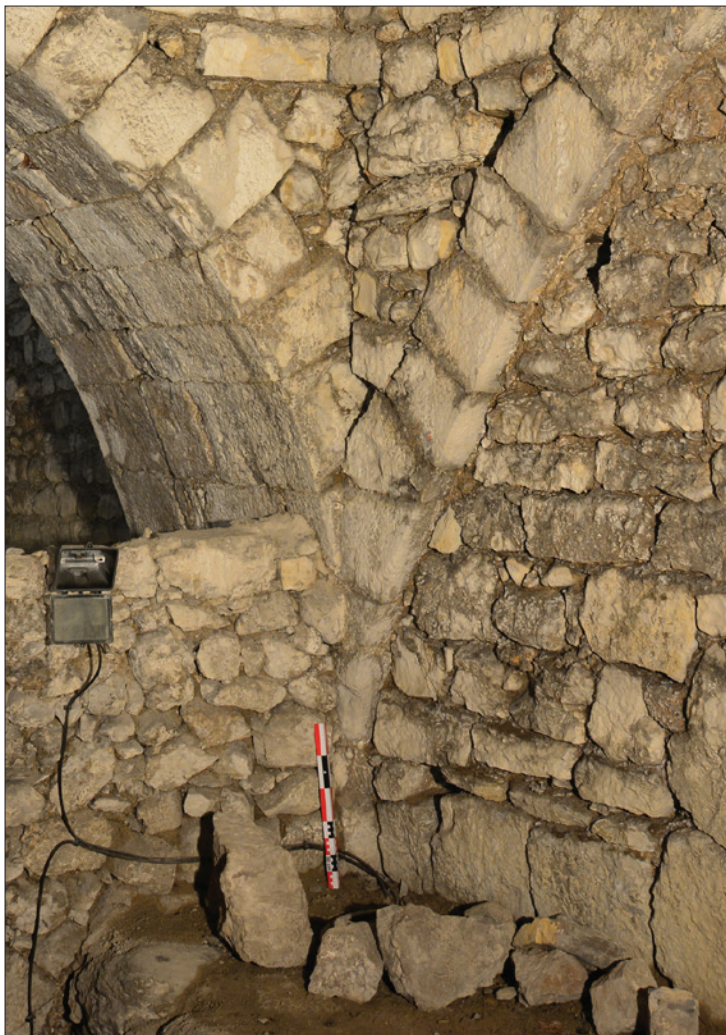
Fig. 46 : Pilastre et sommier accueillant les grandes arcades ouest et nord ; le pilastre est en partie noyé dans une maçonnerie postérieure. Cliché : E. Chauvin-Desfleurs.

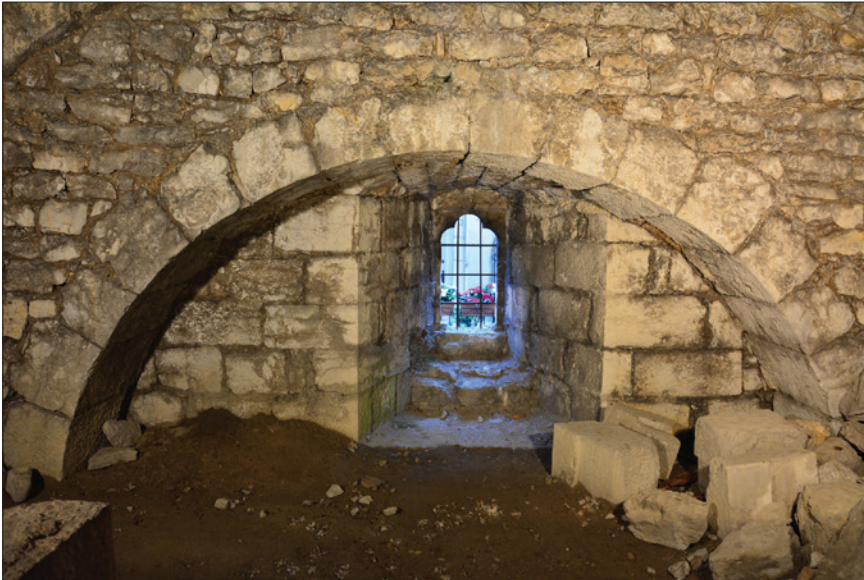
Fig. 50 : Deuxième arcade en sous-œuvre de la grande arcade nord et baie trilobée. Cliché : E. Chauvin-Desfleurs.

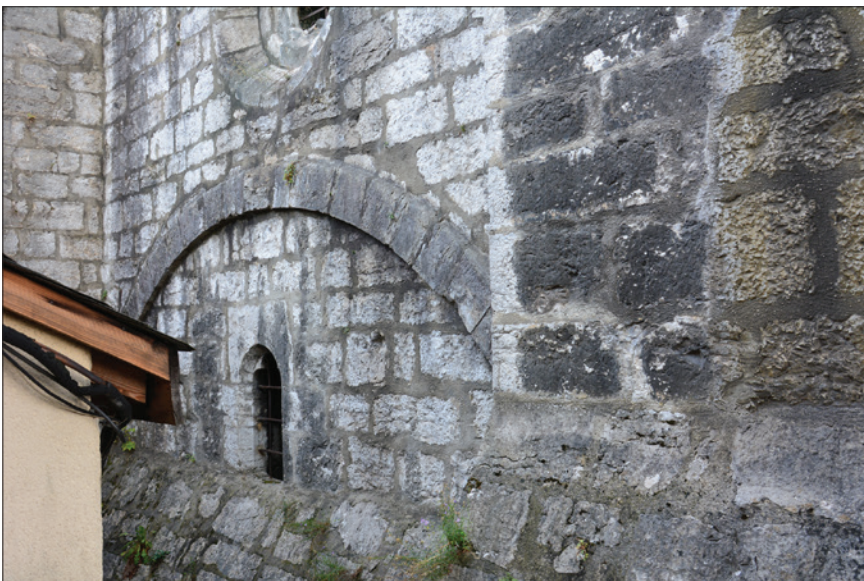
Fig. 51 : Détail de la maçonnerie construite en sous-œuvre de la grande arcade nord sur le parement nord de la courtine. Cliché : E. Chauvin-Desfleurs.

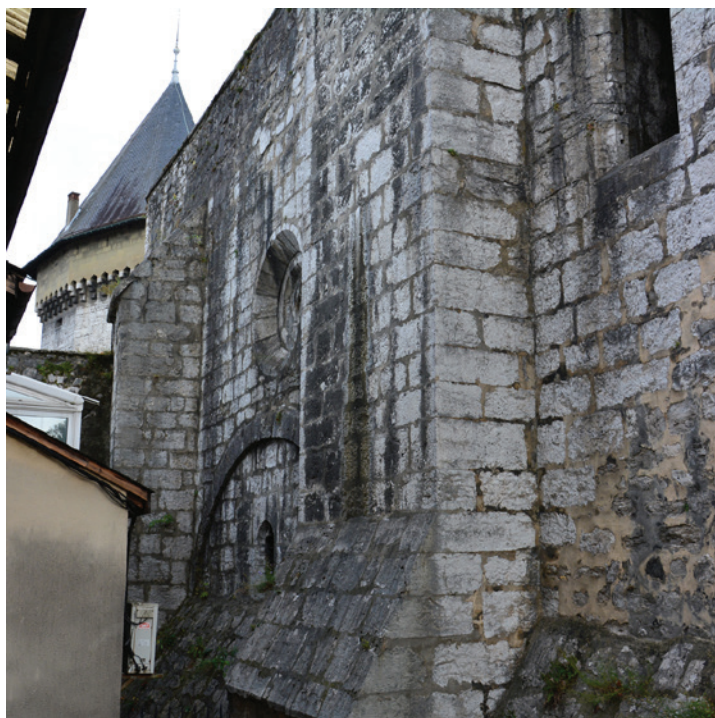
Fig. 54 : Murs de refend de la salle orientale.
Cliché : E. Chauvin-Desfleurs.

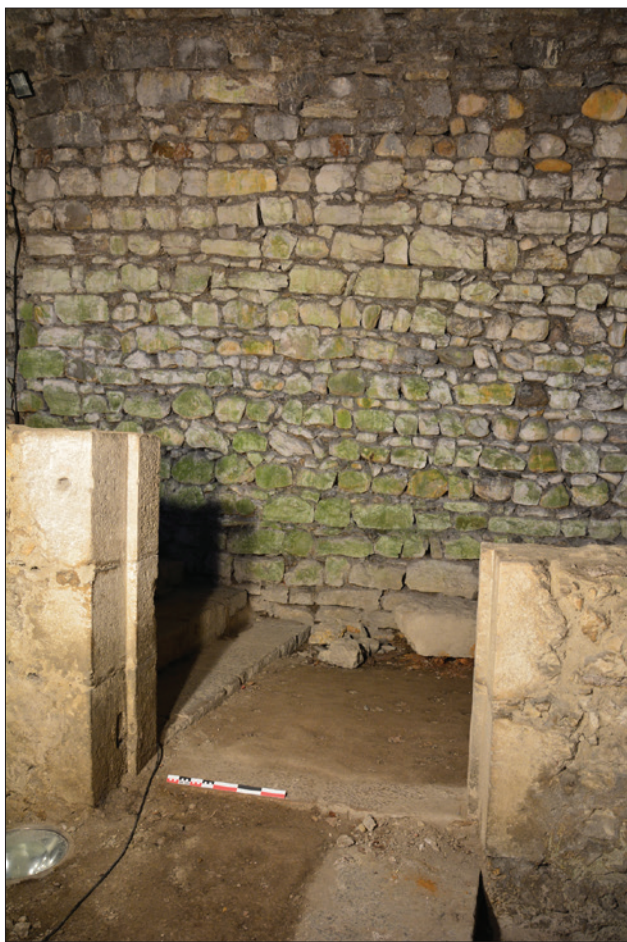
Fig. 56 : Détail du piédroit nord et du seuil de la porte aménagée dans le refend ouest, en sous-œuvre de la grande arcade séparant les deux salles. Cliché : E. Chauvin-Desfleurs.

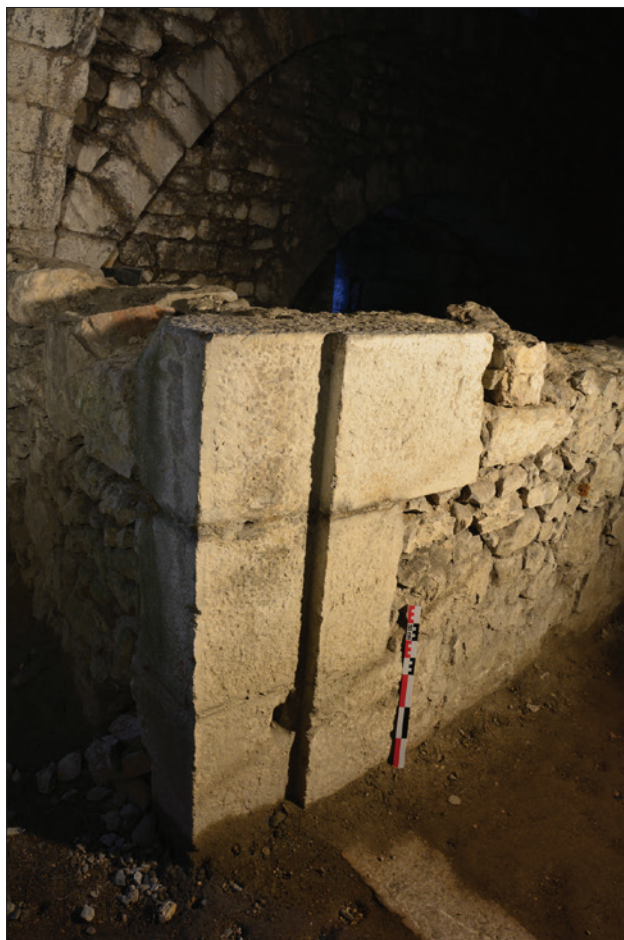
Fig. 55 : Détail de la porte au centre du mur de refend longitudinal. Cliché : E. Chauvin-Desfleurs.

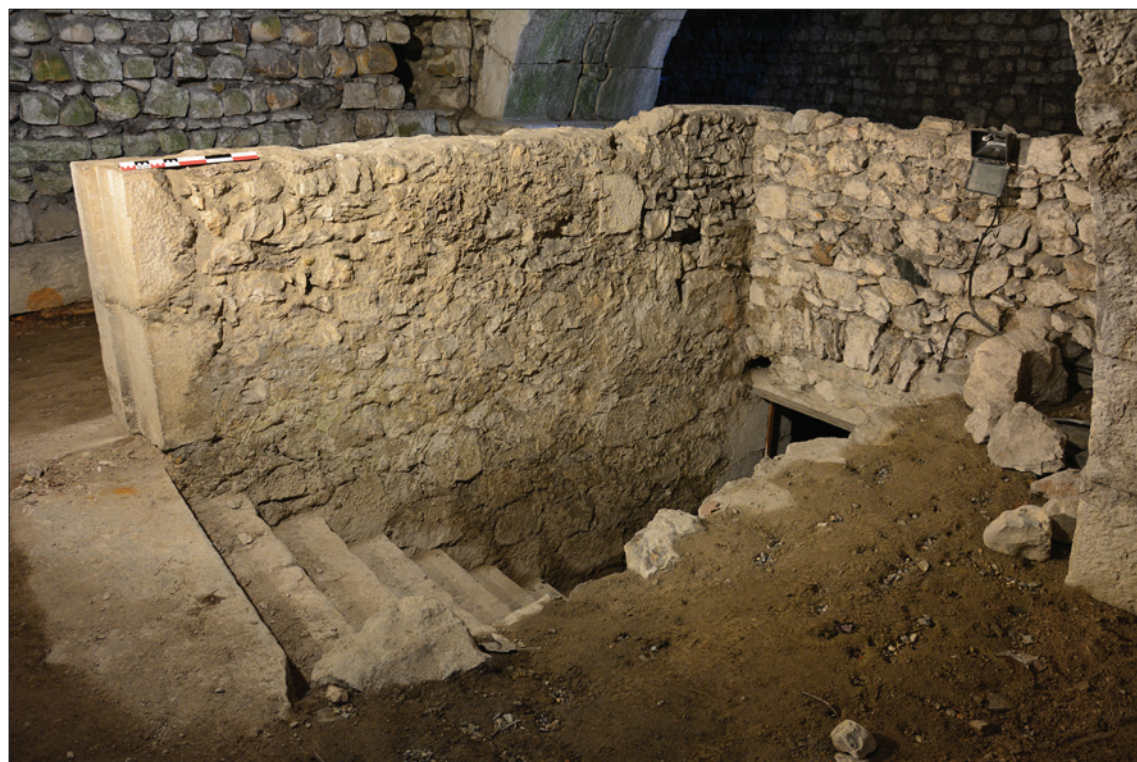
Fig. 57 : Escalier d'accès à la cave du deuxième sous-sol. Cliché : E. Chauvin-Desfleurs.

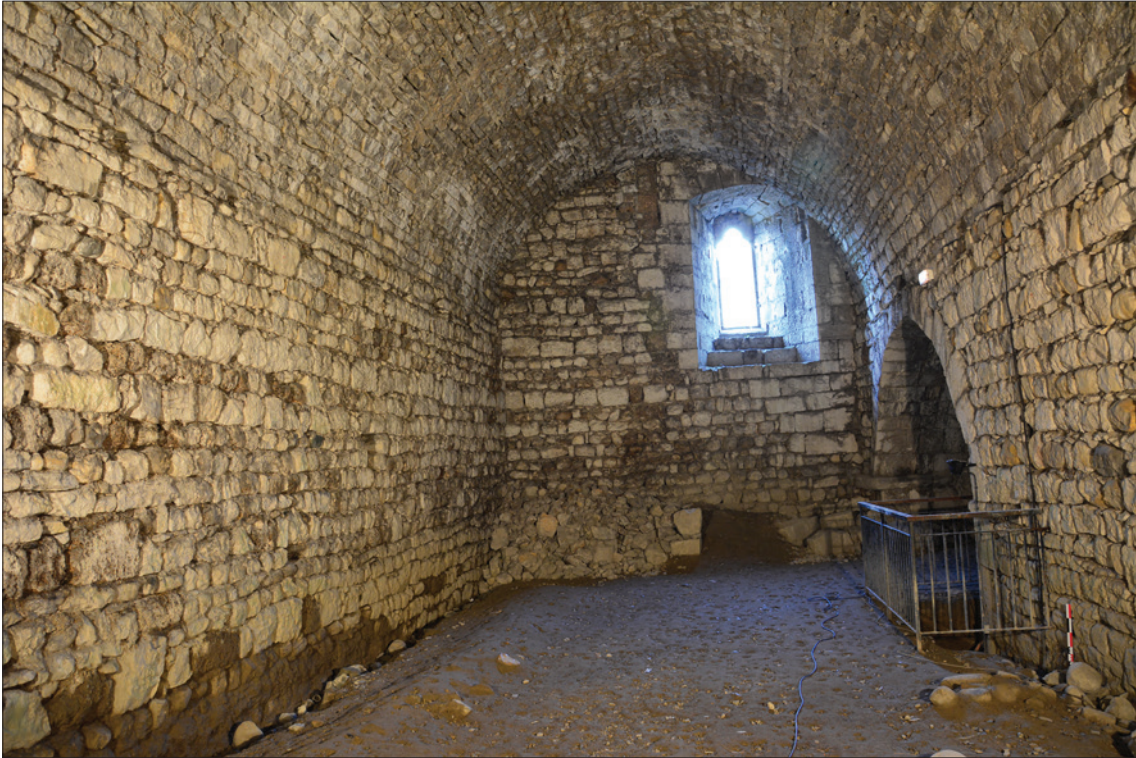
Fig. 58 : La salle occidentale vue du sud et sa baie en lancette. Cliché : E. Chauvin-Desfleurs.

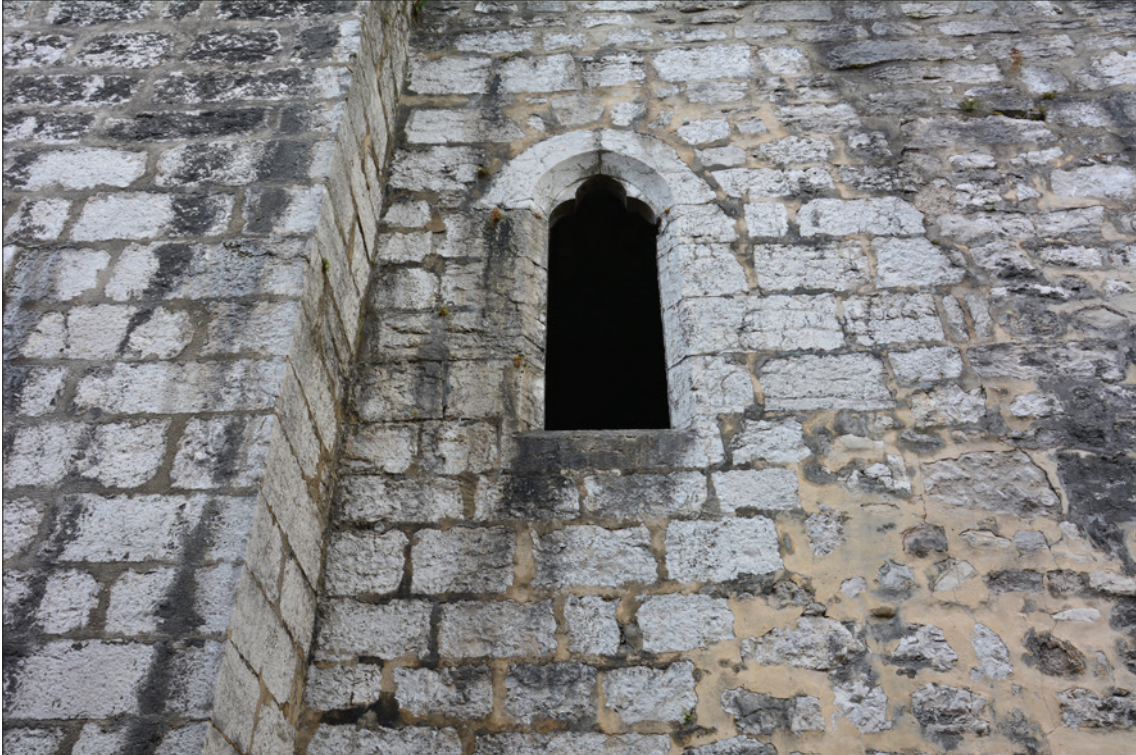
Fig. 59 : La baie en lancette de la salle occidentale vue du nord. Cliché : E. Chauvin-Desfleurs.

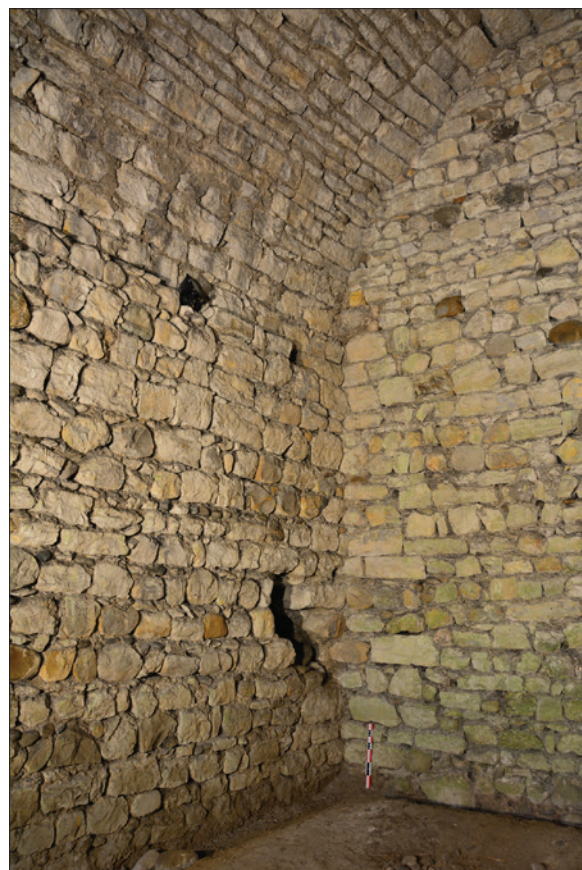
Fig. 63 : Chaînage et correspondances d'assises entre les murs sud et est de la salle occidentale. Cliché : E. Chauvin-Desfleurs.

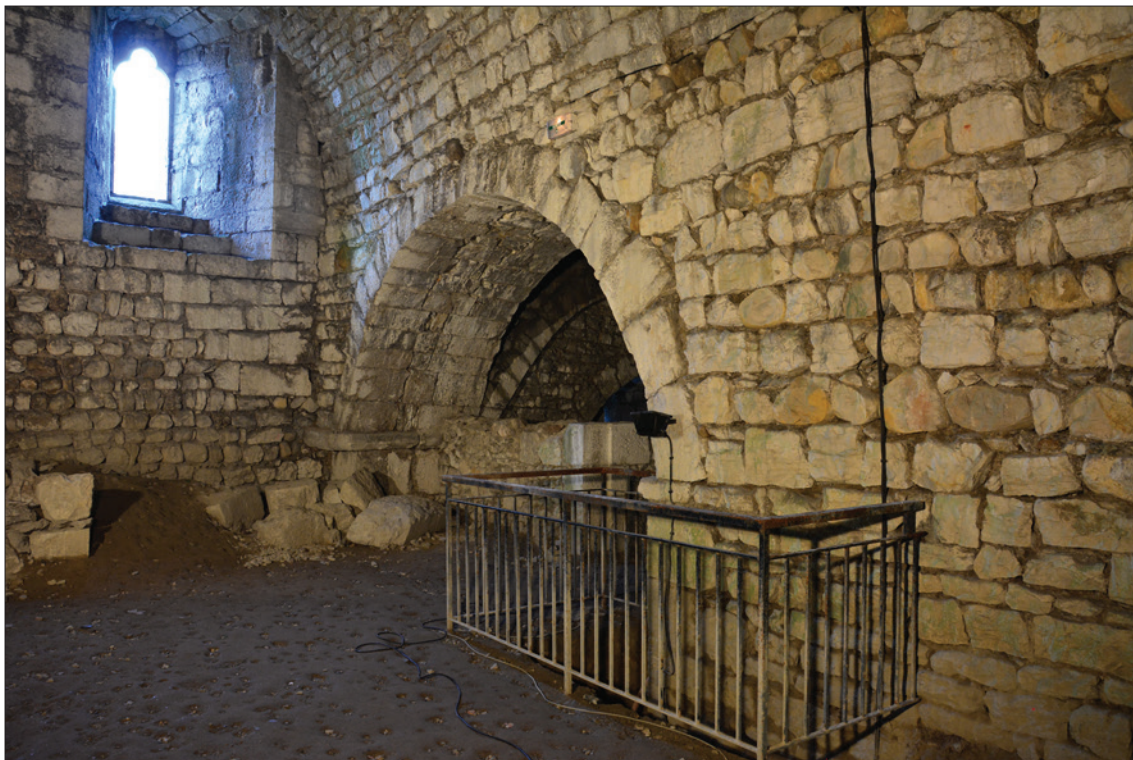
Fig. 64 : Correspondance des assises entre le pilastre sud et le mur est de la salle occidentale. Cliché : E. Chauvin-Desfleurs.

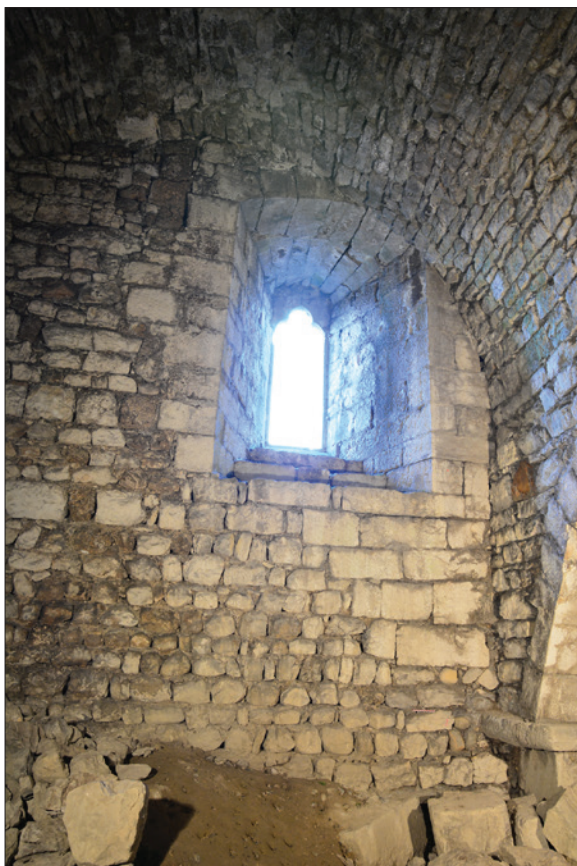
Fig. 65 : Reconstruction en moyen appareil de calcaire autour de la baie en lancette du mur nord. Cliché : E. Chauvin-Desfleurs.

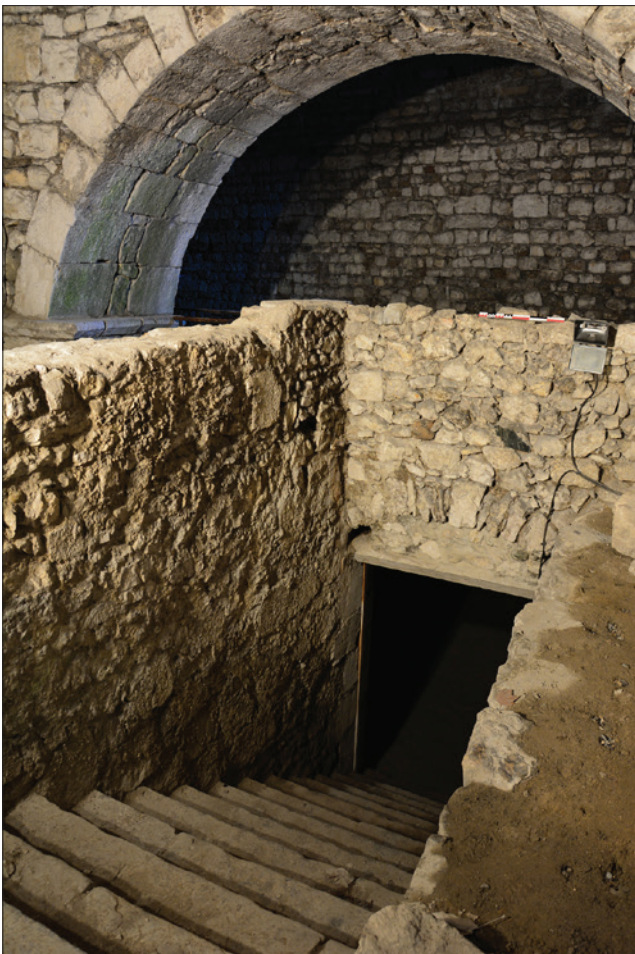
Fig. 69 : Escalier et porte d'accès à la cave en deuxième sous-sol. Cliché : E. Chauvin-Desfleurs.
