Château des ducs de Savoie (Chambéry, Savoie). Les Salles basses du Vieux Pavillon

LES SALLES BASSES DU VIEUX PAVILLON

Atelier d'Archéologie Alpine

ETUDE ARCHÉOLOGIQUE DU BÂTI

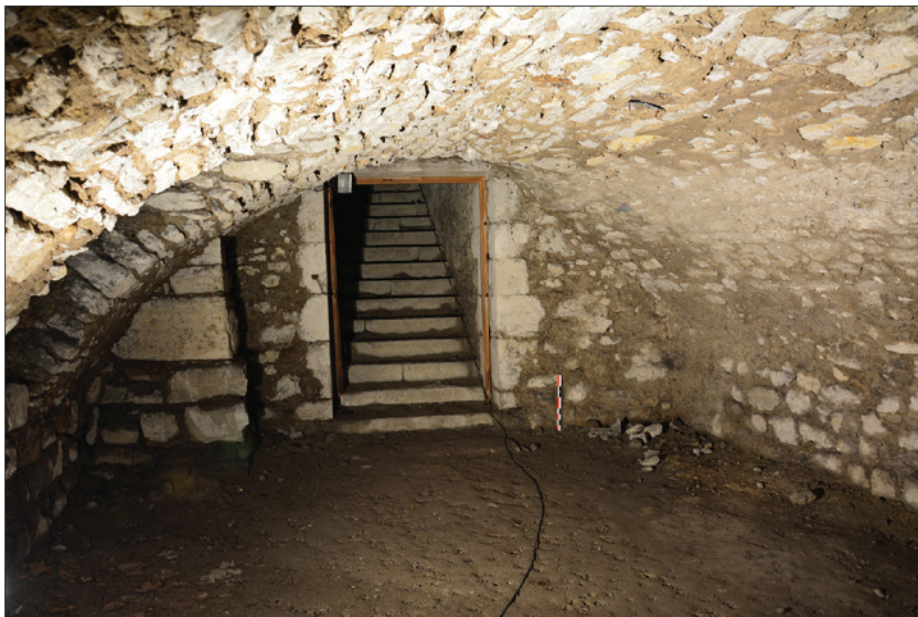
Fig. 70 : Vue générale de la cave depuis l'ouest.
Cliché : L. D'Agostino.

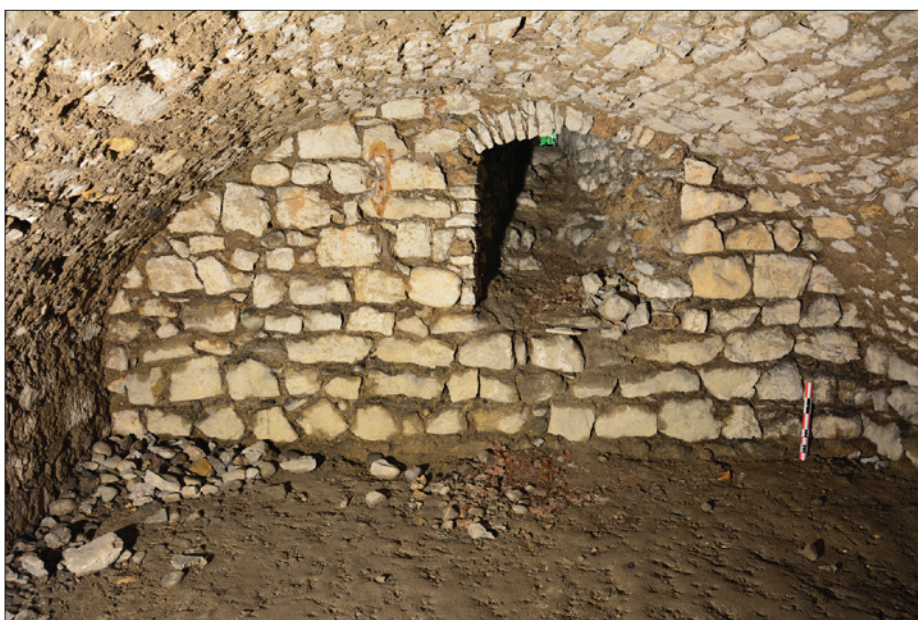
Fig. 71 : Mur ouest de la cave, parement en blocs bruts ou grossièrement équarris de calcaire, assises réglées. Cliché : L. D'Agostino.

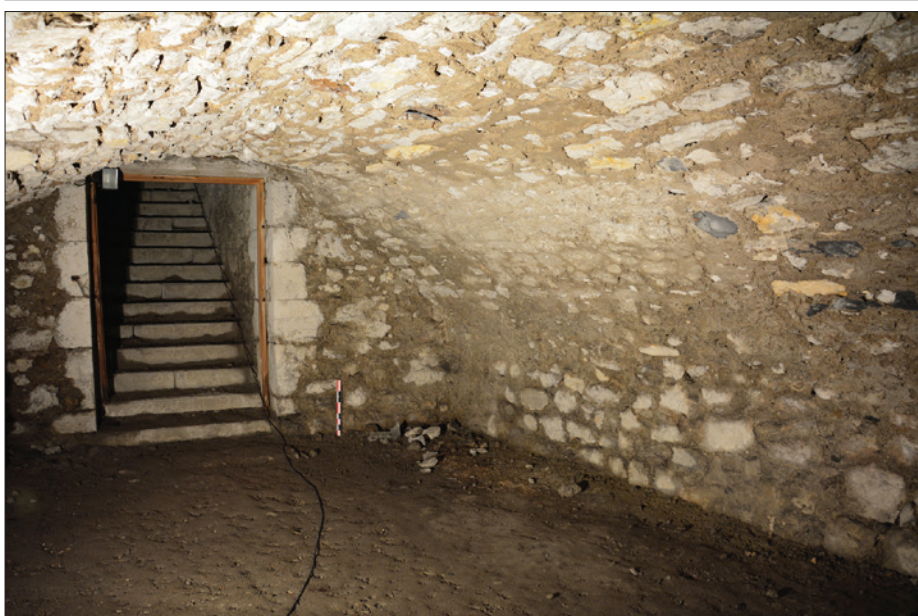
Fig. 72 : Murs sud et est de la cave, noyés dans le mortier. Cliché : L. D'Agostino.

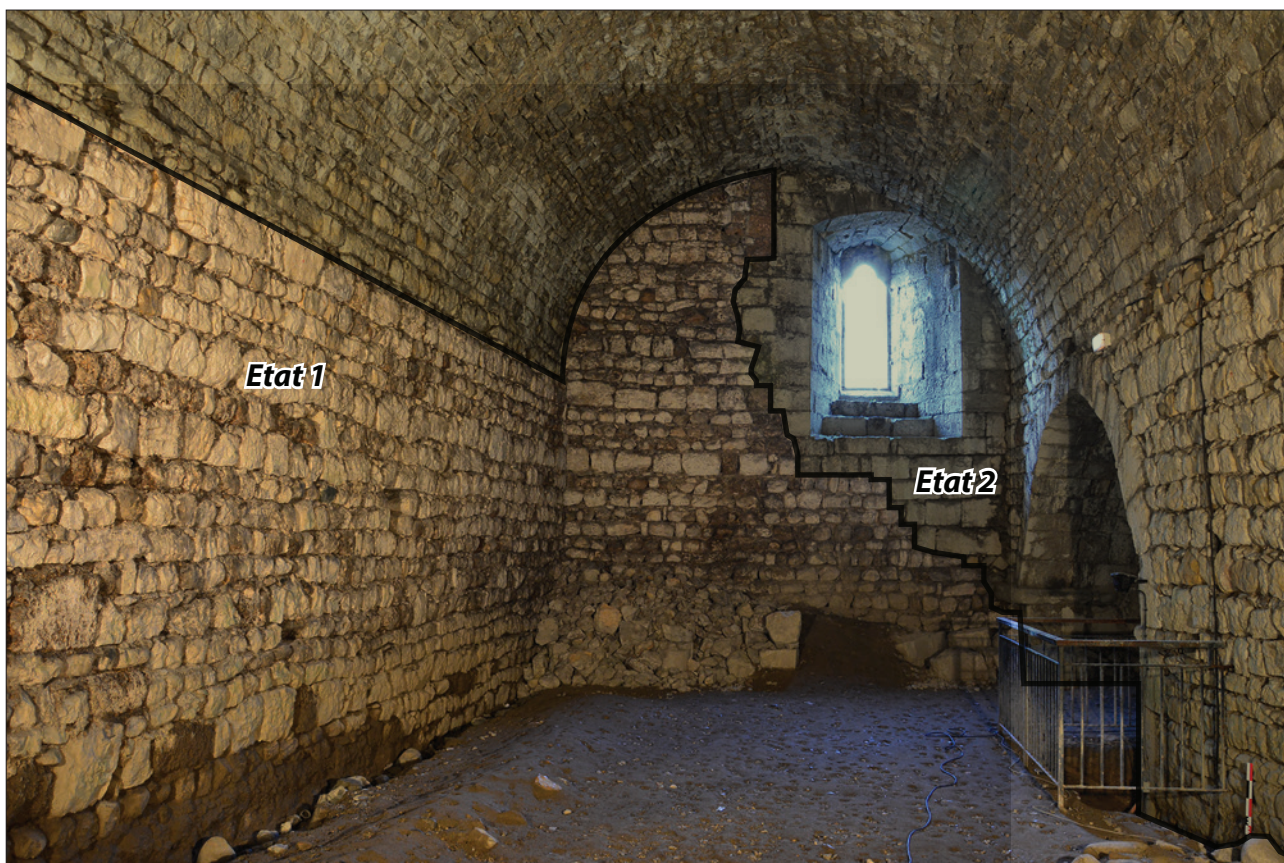
Fig. 77 : Les courtines de l'État 1 dans la salle occidentale. Cliché : E. Chauvin-Desfleurs. DAO : L. D'Agostino.

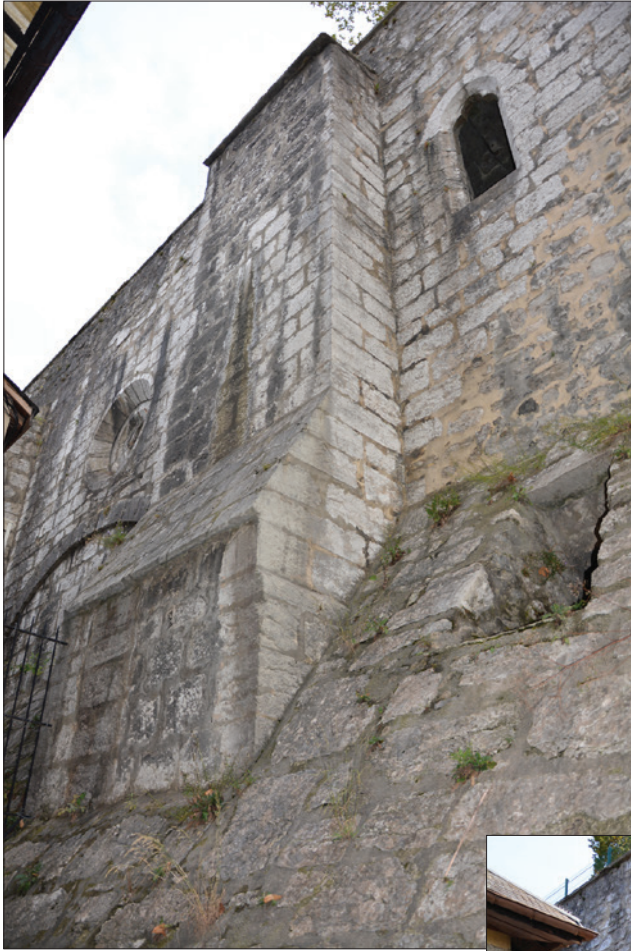
Fig. 79 : Les structures bâties dans les années 1310 sur le parement nord (contreforts, grande arcade et baies). Cliché : E. Chauvin-Desfleurs.

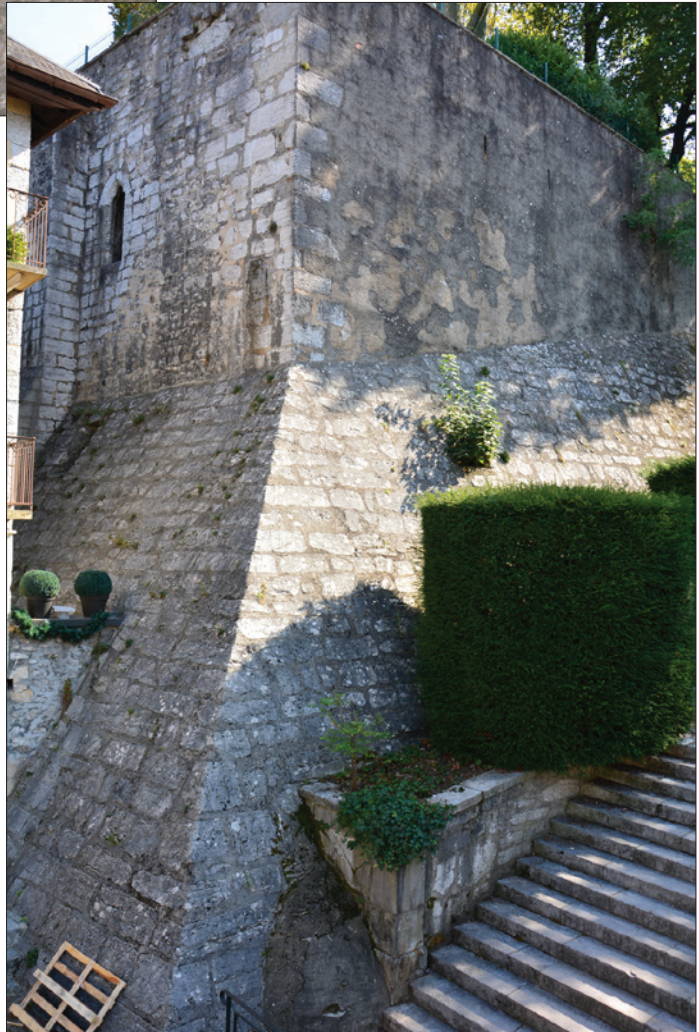
Fig. 80 : Angle nord-ouest de l'enceinte castrale. Cliché : E. Chauvin-Desfleurs.

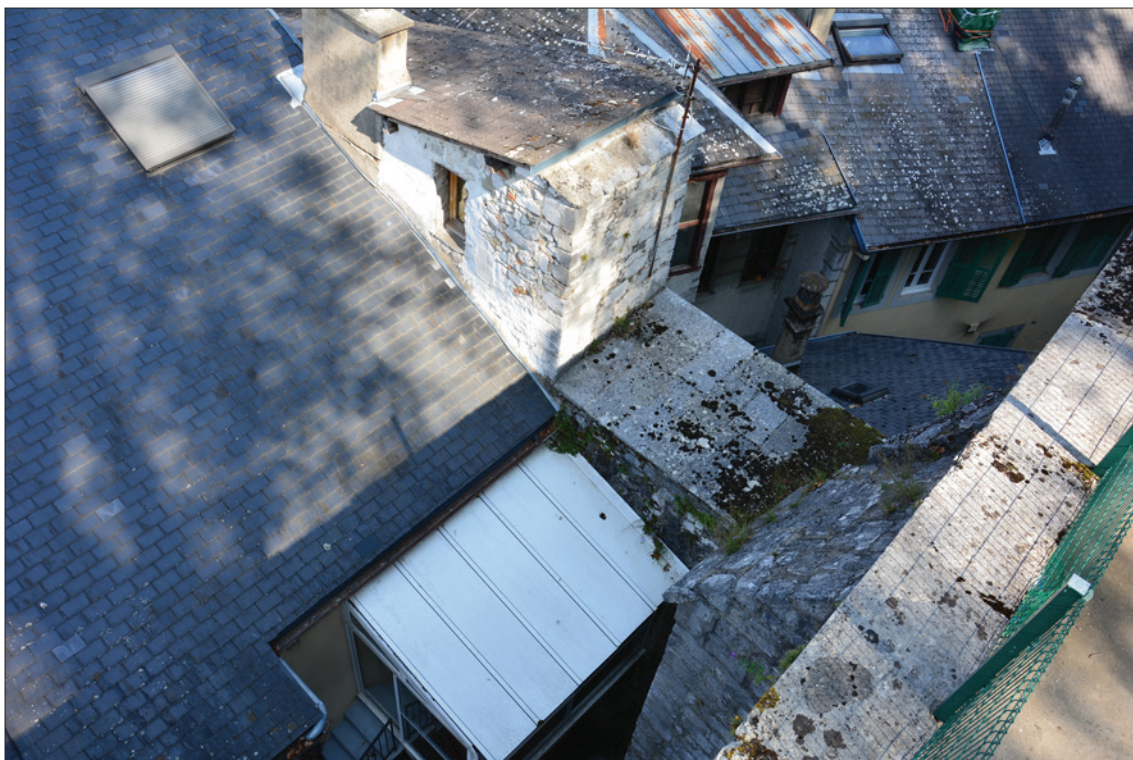
Fig. 82 : Vestiges de la courtine ouest de l'enceinte urbaine au droit de la courtine nord du château. Cliché : E. Chauvin-Desfleurs.

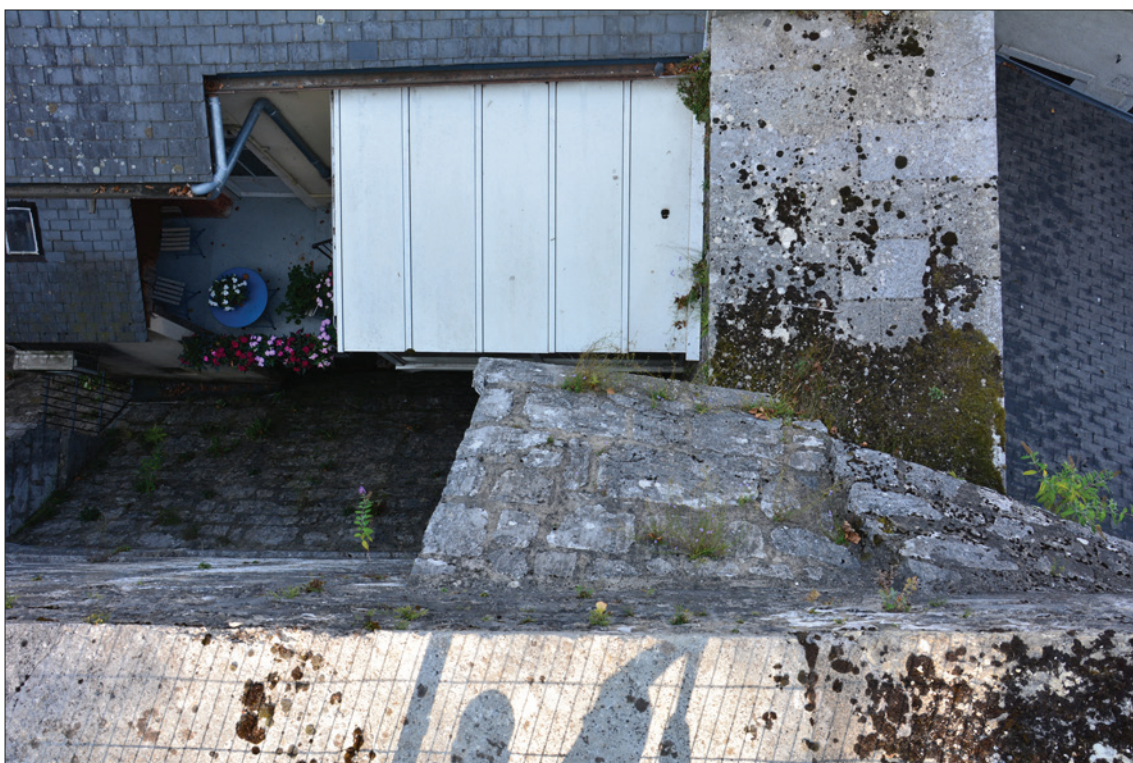
Fig. 83 : Chemisage du contrefort oriental par la courtine ouest de la ville au droit de la courtine nord du château. Cliché : E. Chauvin-Desfleurs.

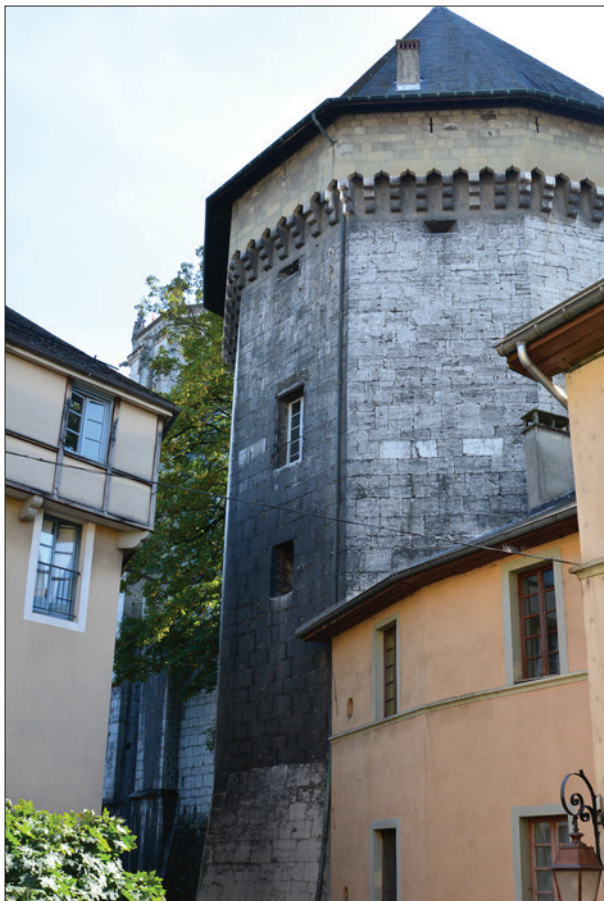
Fig. 84 : La tour Trésorerie. Cliché : E. Chauvin-Desfleurs.

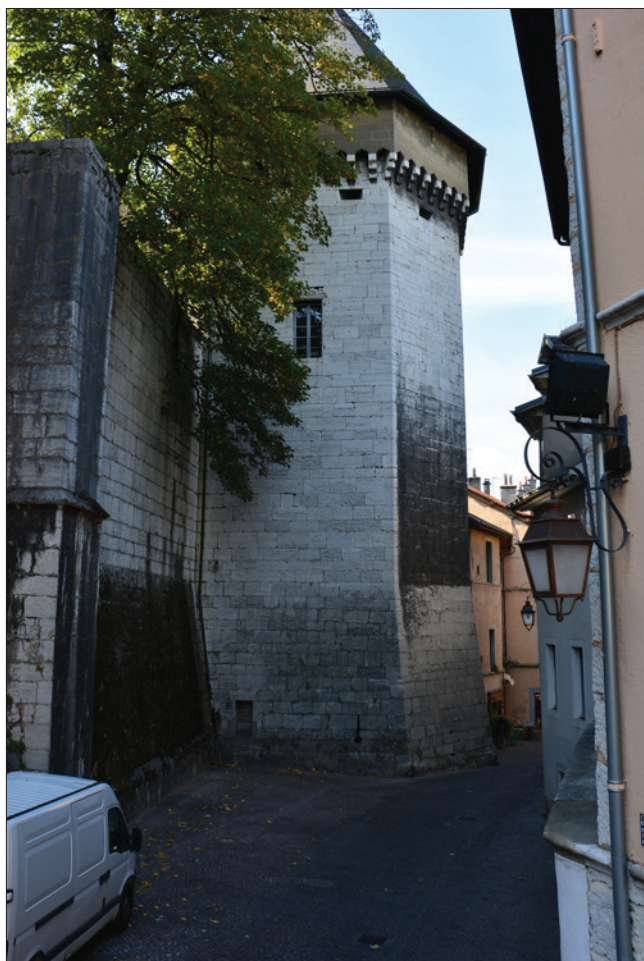
Fig. 85 : Les glacis de la tour Trésorerie et de la courtine nord entre la tour et la Sainte-Chapelle. Cliché : E. Chauvin-Desfleurs.
