Forteresse de Polignac (Polignac, Haute-Loire). La Seigneurie, étude de bâti et sondages

LA "SEIGNEURIE" ET LA COUR D'HONNEUR

ÉTUDE DE BÂTI ET SONDAGES

DOCUMENT FINAL DE SYNTHÈSE
SÉRIE MOYEN ÂGE

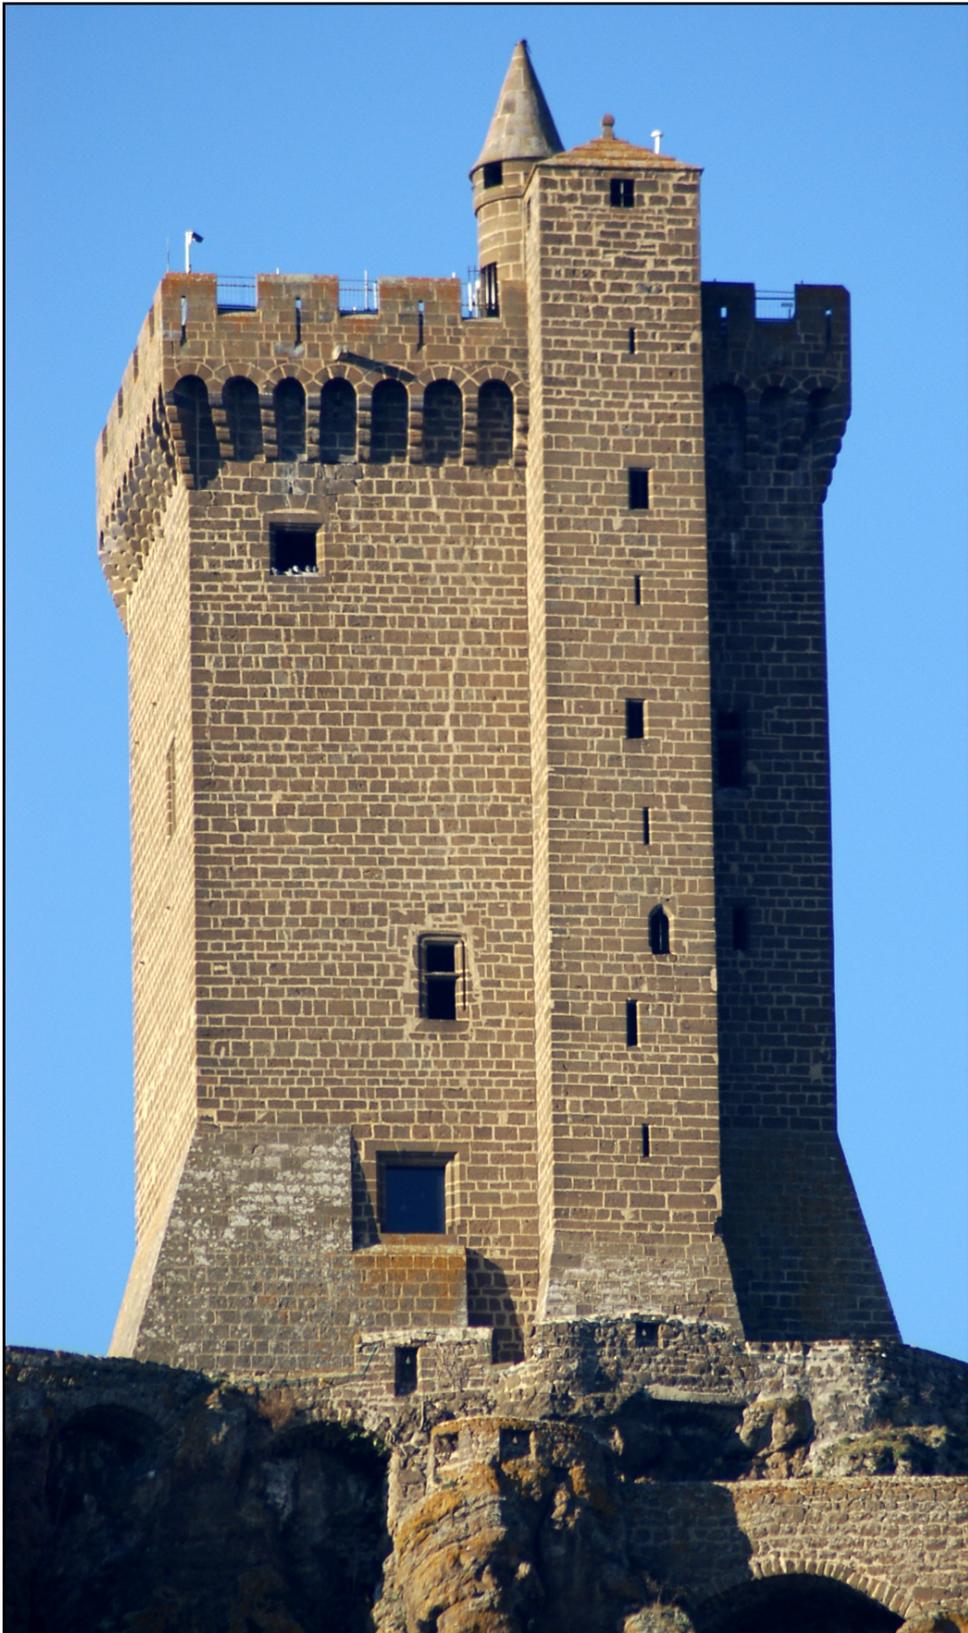
Fig. 10 : Le donjon vu depuis l'est. Cliché : L. D'Agostino, 2006.

Le donjon [Fig. 10] constitue encore aujourd'hui un point majeur de l'architecture du site, en particulier par ses dimensions et sa hauteur qui en font un édifice très ostentatoire qui marque le paysage. Il s'agit d'un bâtiment relativement homogène malgré les restaurations des années 1893-1894 par l'architecte Mallay. Les photographies anciennes témoignent de son état de conservation à la fin du XIX^{ème} siècle [Fig. 17]. L'essentiel du couronnement de mâchicoulis et créneaux était en effet détruit et a été reconstruit, de même que l'édicule destiné au guet qui couronne la tourelle d'escalier hors œuvre. Une coupole a également été construite pour soutenir la plate-forme sommitale. Hormis ces restaurations, le donjon semble n'avoir subi que des remaniements très limités depuis sa construction, à la fin du XIV^{ème} et au début du XV^{ème} siècle. À l'initiative de la Fondation Polignac, une série de relevés photogrammétriques a été réalisée

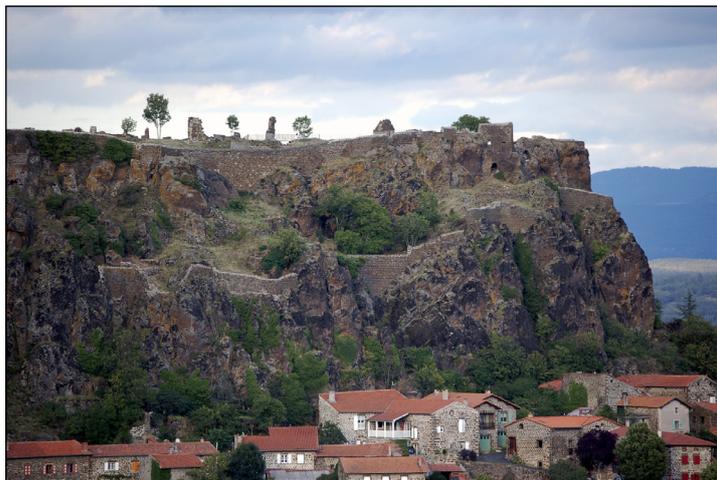
Fig. 13 : Les enceintes successives sur le flanc ouest.
Cliché : L. D'Agostino, 2006.

sur le bord de replats isolés [Fig. 13]. Sur le flanc nord du rocher, cette enceinte défend la rampe d'accès au château, et plusieurs portes se succèdent. Des vestiges d'un chemin de ronde sont encore conservés. Malgré les interventions ponctuelles de restauration sur les courtines depuis les années 1920, il est à noter que cette portion est en mauvais état et qu'un pan de courtine est tombé en 2006 à la suite d'un violent orage. Des bâtiments étaient associés à cette rampe d'accès, comme en témoignent les aménagements visibles dans le rocher le long de la falaise nord. Ces derniers ont été documentés à la fin de l'année 2006 par Fabrice Gauthier et Daniel Parent⁷¹.

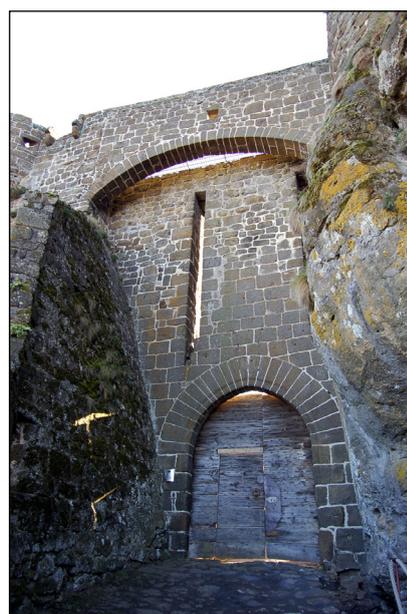
Fig. 15 : La porte de l'enceinte haute, défendue par un arc mâchicoulis et un pont-levis. Cliché : L. D'Agostino, 2006.

Une seconde enceinte couronne la plate-forme sommitale [Fig. 14]. Le point majeur de la fortification est une porte défendue par un mâchicoulis sur arc [Fig. 15] et par une tour ronde couronnée de merlons et créneaux [Fig. 16]. Les photographies et les plans anciens révèlent l'existence de bâtiments accolés à la courtine dans ce secteur et pouvant correspondre à des

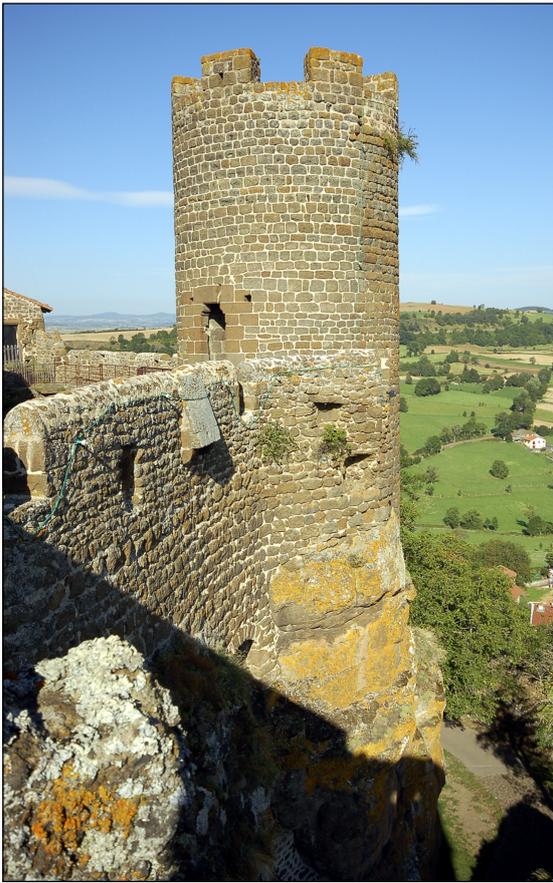
Fig. 16 : La tour de la Géhenne (XIII^{ème} siècle ?), défendant la rampe d'accès. Cliché : L. D'Agostino, 2007.

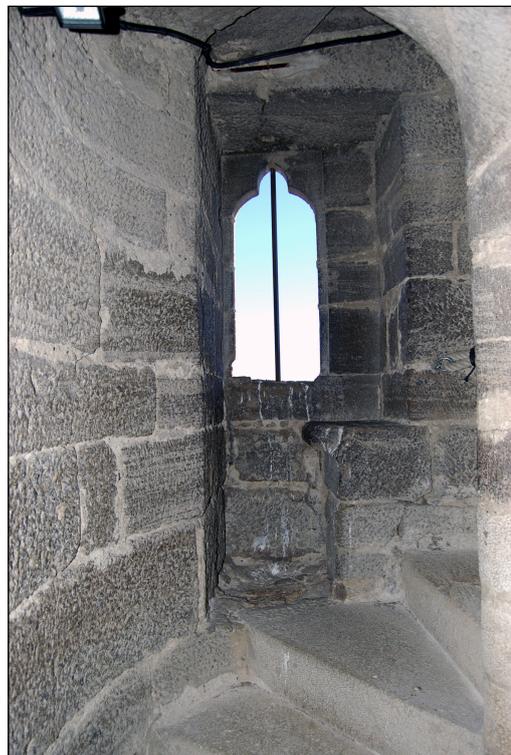
Fig. 18 : Baie à coussiège de l'escalier du donjon. Cliché : L. D'Agostino, 2006.

par Art Graphique et Patrimoine et fournit un bon état des lieux, même s'il est nécessaire d'analyser dans le détail les dispositifs primitifs et les remaniements. Cette construction, bien que très militaire dans son aspect extérieur, possède de nombreux aménagements de confort (cheminées, baies à coussièges, placards...) qui témoignent de son habitabilité [Fig. 18]. Seul le premier niveau est voûté, tandis que les étages étaient planchéiés ; ces planchers ont aujourd'hui disparu. Les distributions verticales étaient assurées par un escalier en vis installé dans une tour en demi hors œuvre ; la vis d'escalier a été entièrement rénovée au début du XX^{ème} siècle.

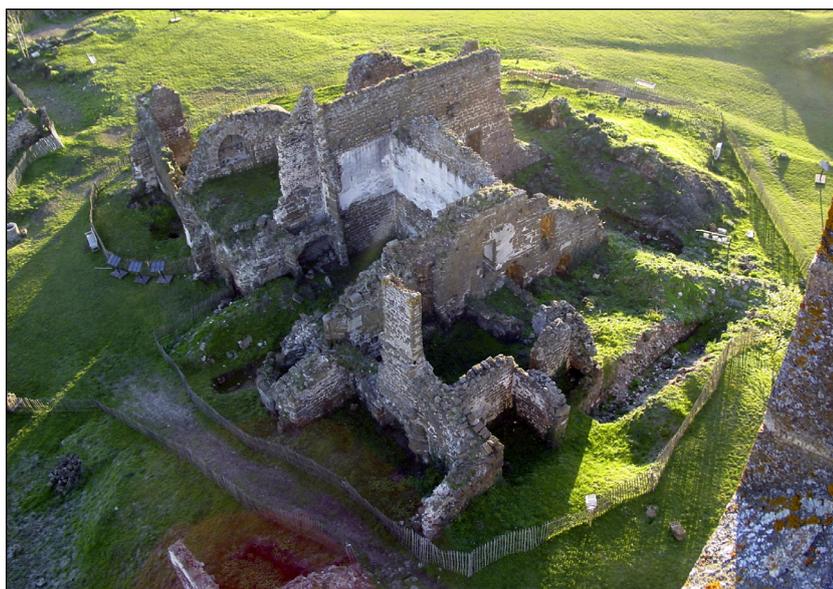
Fig. 20 : Vue d'ensemble du groupe bâti de la Seigneurie. Cliché : L. D'Agostino, 2006.

À l'ouest de la cour, le bâtiment de la « Seigneurie » [Fig. 20] montre des vestiges de la période romane et de nombreux remaniements de la fin du Moyen Âge. Lieu de projection de tous les fantasmes des tenants du temple d'Apollon, le bâtiment dit « la Seigneurie » a été diversement interprété : vestige de temple antique ou chapelle du fait de la présence de séries d'arcatures romanes. Il nous semble devoir faire table rase des interprétations antérieures pour reprendre le dossier sur des bases saines : le bâti conservé, certes complexe du fait des multiples remaniements, offre encore aujourd'hui suffisamment d'éléments observables pour attester de la conservation partielle des dispositifs de l'édifice roman. Le bâtiment nous semble devoir être envisagé de manière globale pour être compris et interprété : analyse conjointe du bâti conservé et du sous-sol permettront sans doute l'interprétation et la restitution de ses différents états, à la fois pour la période romane et pour la fin du Moyen Âge. Comme partout néanmoins, les vestiges conservés sont fragiles et on note la disparition de certains vestiges depuis le début du XX^{ème} siècle : la comparaison des photographies anciennes et du bâtiment actuel montre sans aucun doute la dégradation des maçonneries et il nous faut insister sur la nécessité d'une restauration rapide de ces vestiges. Au cours de l'été 2007, les arases des murs de la Seigneurie ont pu être stabilisées par l'entreprise Compagnon ; cette intervention, qui faisait suite à la dévégétalisation des maçonneries en 2005, était le préalable nécessaire à la mise en œuvre d'une opération archéologique dans le bâtiment en toute sécurité. Cependant, certains éléments sont encore fragiles, en particulier une des cheminées installées à la fin du Moyen Âge dans la partie orientale du logis : cette construction ne peut être consolidée de manière certaine et devra probablement être démontée afin de permettre l'accès du public dans ce secteur du bâtiment.

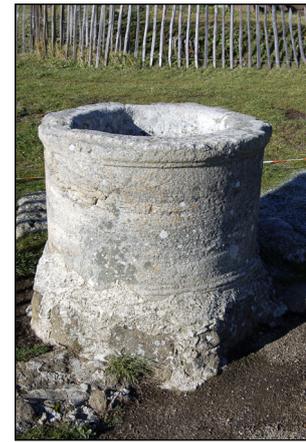
Fig. 21 : La margelle de la citerne de la cour centrale. Cliché : L. D'Agostino, 2007.

La cour elle-même dut avoir un rôle fort dans les circulations entre les bâtiments, et on ignore encore comment elle s'organisait, si des galeries de circulation la bordaient et quels types de sols elle a pu recevoir. Elle avait en outre un rôle important dans la gestion de l'eau, comme en témoignent la citerne encore conservée dans son angle sud-ouest [Fig. 21 et 22] et le large puits qui a été creusé dans son angle sud-est. Beaucoup ont glosé sur la citerne et son interprétation comme un vestige d'un temple antique dédié à Apollon, où l'on aurait consulté « l'oracle » ; si l'analyse de détail de la citerne

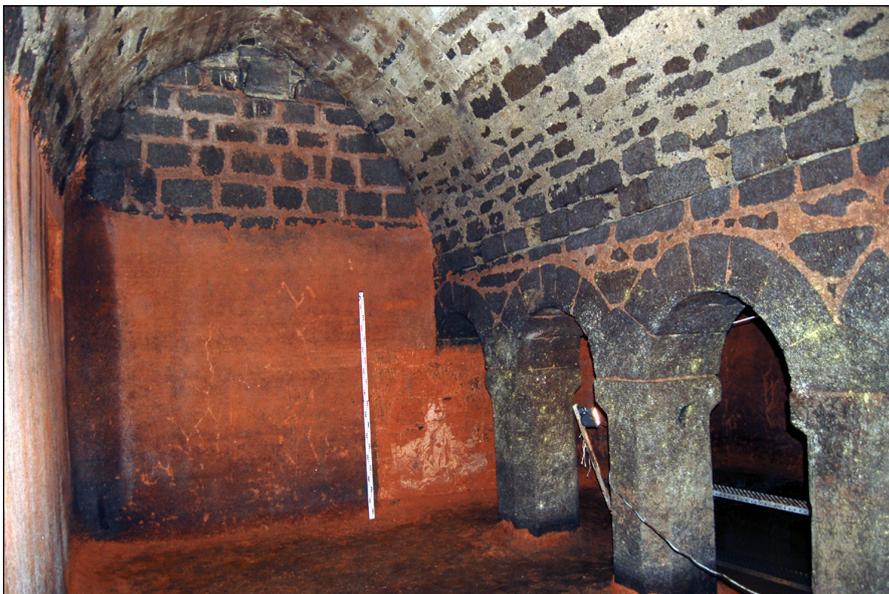
Fig. 22 : Vaisseau nord de la citerne de la cour d'honneur. Cliché : L. D'Agostino, 2006.

reste à mener, elle nous apparaît en première analyse comme une construction relativement homogène et attribuable au Moyen Âge à en juger par la série d'arcature qui divise la citerne en deux vaisseaux voûtés en berceau brisé. Un épais enduit de tuileau masque les élévations, mais les piquetages réalisés par endroits sur les élévations mais sans surveillance ni objectif archéologique ne montrent qu'un moyen appareil homogène en

À Polignac, le réseau de canalisations semble destiné à alimenter la citerne de la cour d'honneur, vers laquelle ils sont orientés. Celle-ci, bien qu'attribuée à tort à l'époque romaine¹⁰⁸, est en très bon état de conservation. De plan carré d'environ 7,00 m de côté, elle est formée par deux vaisseaux parallèles de 3,30 m de largeur voûtés en berceau brisé [Fig. 21 et 22]. Les deux voûtes retombent au centre de la citerne sur une rangée de quatre piles carrées reliées par des arcs en plein cintre [Fig. 121]. Les angles des piles sont abaissés de larges chanfreins sur le fût. Les murs sont en moyen appareil régulier. À l'exception des voûtes, l'ensemble des maçonneries sont liées d'un mortier hydraulique de couleur rouge rosé ; un épais enduit de mortier de tuileau recouvre ensuite le sol et les murs. Enfin, des déversoirs, qui sont clairement à relier au réseau de canalisations mis au jour, sont aménagés

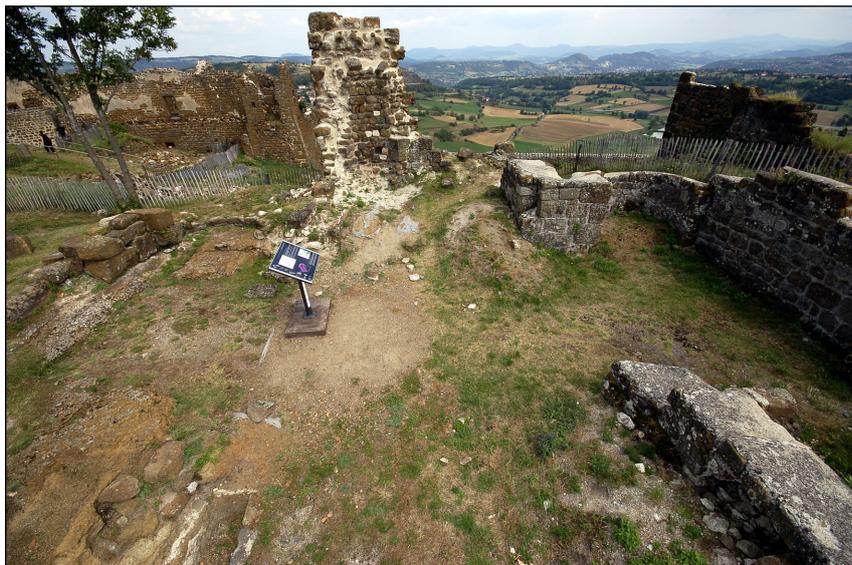
Fig. 23 : Le chœur de la chapelle castrale. Cliché : L. D'Agostino, 2007.

Dans son état actuel, la chapelle, datant probablement de la fin du XI^{ème} ou du XII^{ème} siècle, apparaît peu lisible et en partie défigurée par la stabilisation des arases de murs par des chapes de ciment. Il s'agit d'un édifice simple, en forme de croix latine, possédant une nef unique, un chœur absidial inscrit dans un chevet plat et deux chapelles latérales terminées à l'est de petites absidioles [Fig. 23].

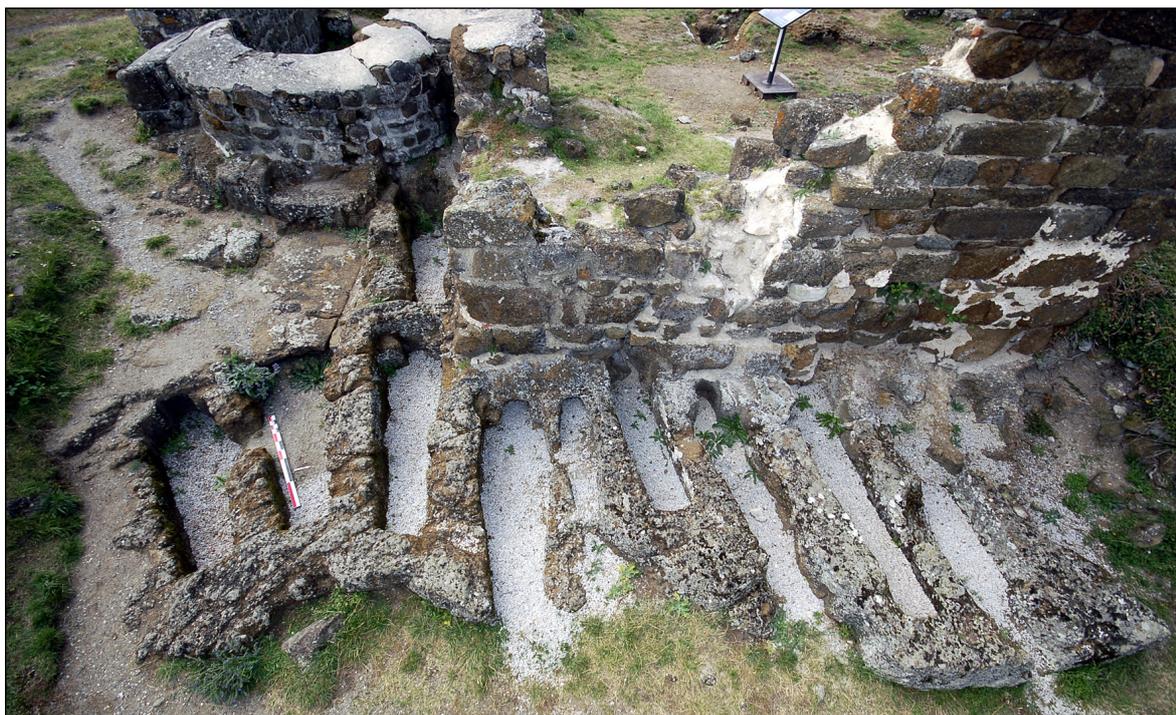
Fig. 24 : Tombes rupestres anthropomorphes au chevet de la chapelle. Cliché : L. D'Agostino, 2007.

Les sondages de 2004 ont montré la conservation d'une probable cuve d'enfeu, située contre le mur nord à l'intérieur de l'édifice et creusée dans le rocher ; d'autres inhumations rupestres, anciennement fouillées, se développent au chevet de l'édifice [Fig. 24]. Ces sépultures anthropomorphes semblent avoir été couvertes de dalles de brèche volcanique, comme en témoignent les feuillures observables dans la majorité des fosses aujourd'hui ouvertes ainsi qu'une dalle apparemment encore en place contre l'absidiole sud. Il nous semble urgent de procéder à la stabilisation du chevet de la chapelle, qui menace ruine.

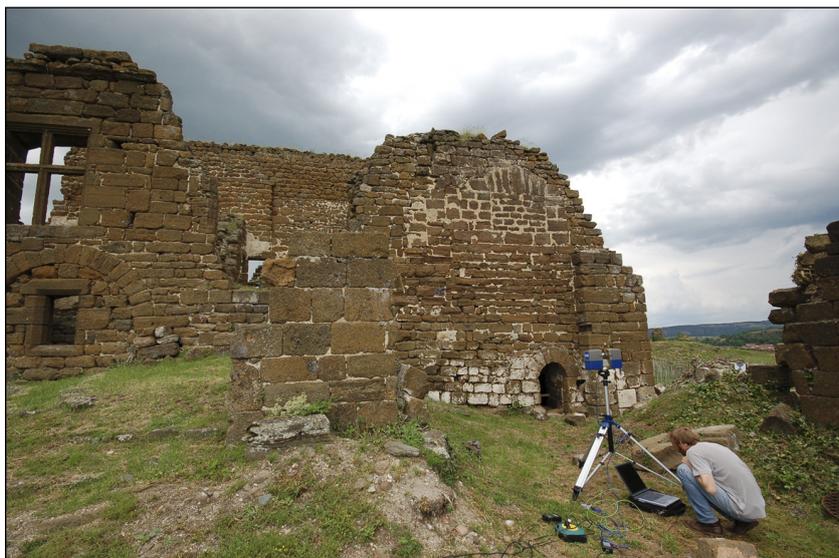
Fig. 26 : Relevé de la Seigneurie au scanner 3D par Art Graphique et Patrimoine. Cliché : L. D'Agostino, 2007.

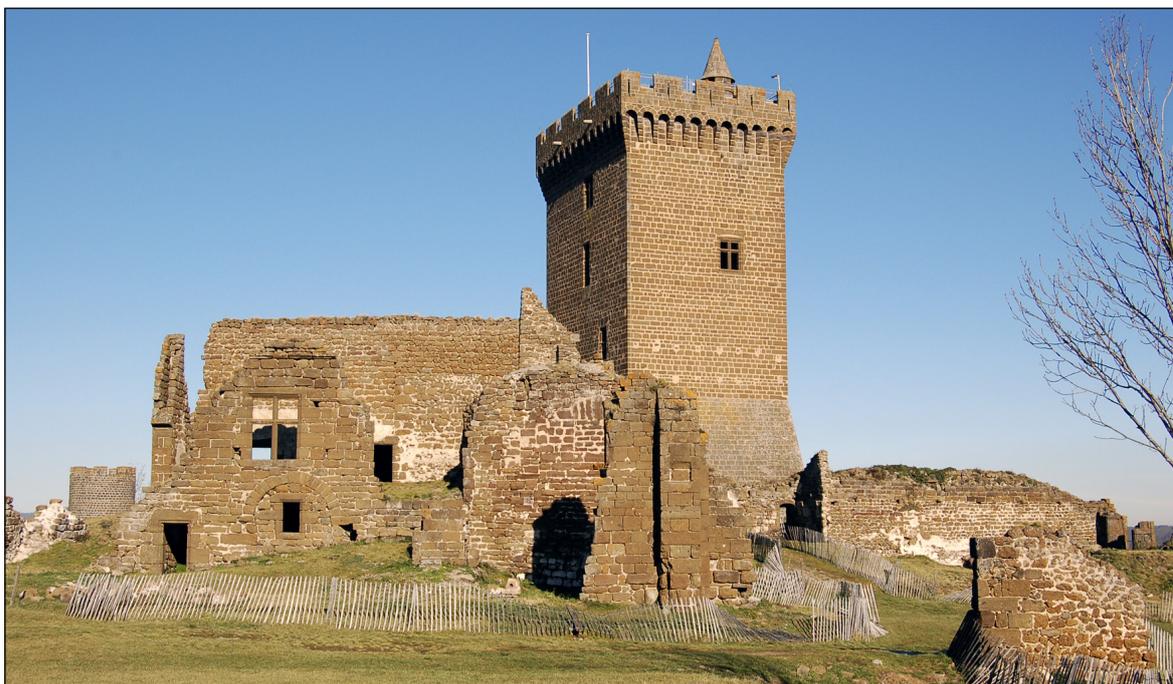
Fig. 29 : Le groupe de la Seigneurie vu du sud. Cliché : L. D'Agostino, 2007.

Le groupe bâti aujourd'hui dénommé « La Seigneurie » [Fig. 28 et 29] occupe la partie occidentale de l'ancienne cour d'honneur du château, autour de laquelle se développent plusieurs corps de bâtiments dont les fonctions relevaient à la fois de la résidence et de l'agrément [Planches I et II]. Cette cour, d'une surface avoisinant les 900 m², était bordée, dans son dernier état, par le logis dénommé « la Vicomté » à l'est, flanquant l'enceinte castrale, par un bâtiment rectangulaire au nord, identifié comme une salle de jeu de paume dans les sources modernes, par une construction très mal conservée de plan rectangulaire au sud⁸⁸ et par la Seigneurie à l'ouest. Dans l'état actuel des recherches, on suppose que l'accès principal à la cour d'honneur s'effectuait par un portail situé entre la Seigneurie et le bâtiment sud.

L'ensemble bâti occidental formé par la Seigneurie affecte, dans son état de conservation actuel, un plan en T d'orientation est-ouest. Il couvre au total une surface hors œuvre voisine de 550 m² au sol, ce qui est relativement considérable [Planche III]. Cependant, on peut distinguer trois bâtiments distincts dont nous verrons qu'ils ne procèdent pas tous d'une seule et unique phase de construction mais bien d'une évolution sur plusieurs siècles. Pour des raisons de commodité liées à l'enregistrement des structures et à la description, plusieurs secteurs ont été définis en fonction du bâti conservé [Planche IV].

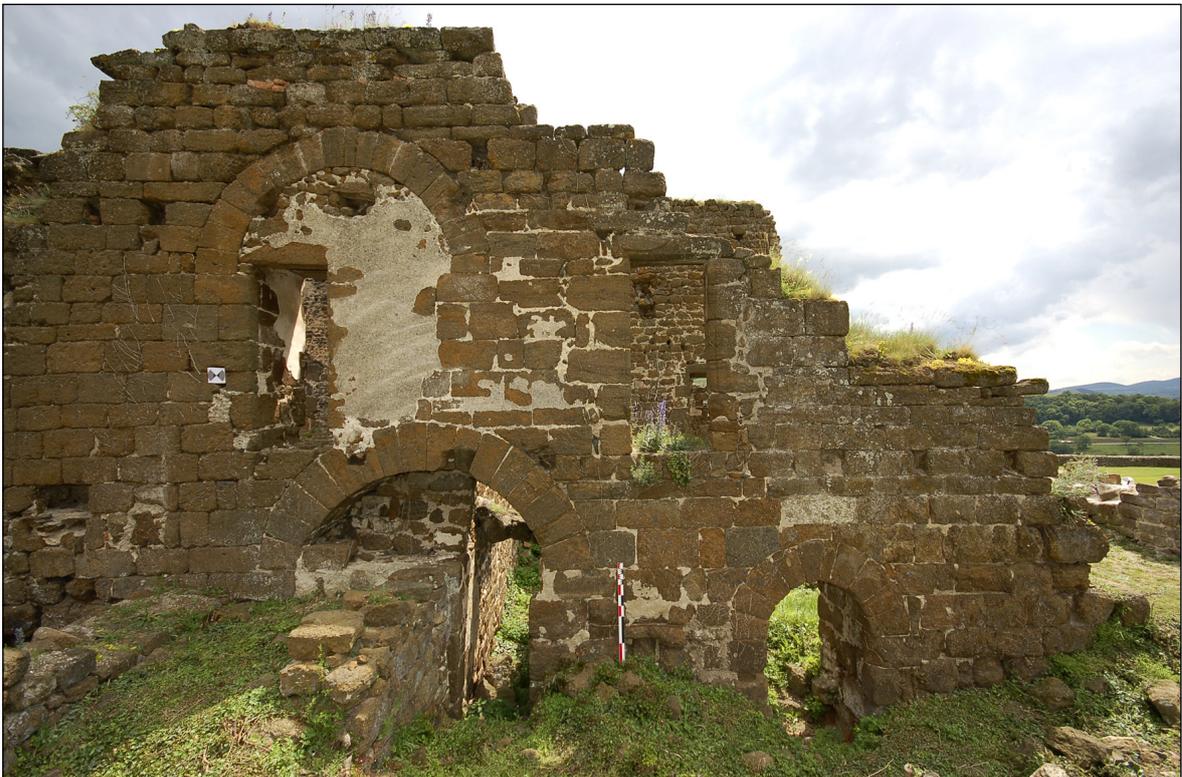
Fig. 30 : Façade nord du logis roman (bâtiment 1, M 12). Cliché : L. D'Agostino, 2007.

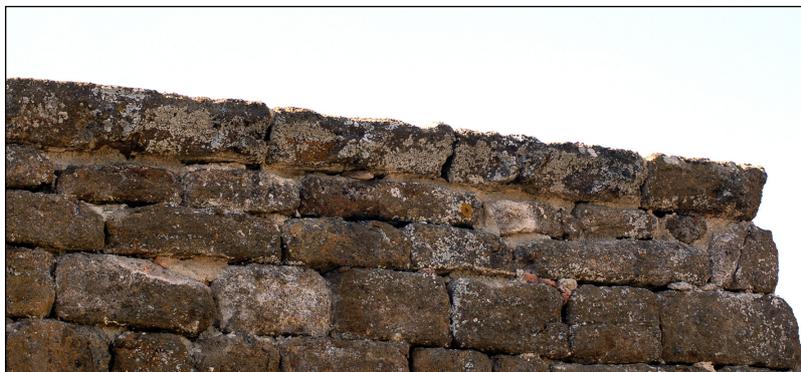
Fig. 31 : Corniche romane de la façade nord (M 12) du logis roman, décorée de fleurons quadrifoliés. Cliché : L. D'Agostino, 2007.

en moyenne 25 cm, même si elles diminuent vers le haut du mur pour atteindre une quinzaine de centimètres. La maçonnerie est très homogène et observable au nord sur une hauteur de 6,00 m [Fig. 30] ; au milieu de la longueur du mur, une partie de la corniche sommitale (COR 135) est conservée, permettant ainsi de restituer le sommet du mur à la cote 809,70 m. Cette corniche chanfreinée d'une hauteur de 17 cm forme un léger surplomb sur le parement du mur ; elle est décorée sur le chanfrein de fleurons quadrifoliés en haut relief [Fig. 31]. Un décor très semblable mais plus élaboré et au

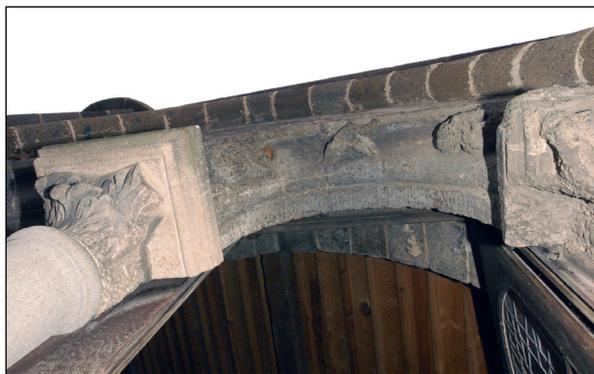
Fig. 32 : Baie romane du Logis des Clergeons au Puy-en-Velay. Cliché : L. D'Agostino, 2007.

relief moins marqué est visible sur les nervures de la voûte du porche du For de la cathédrale du Puy, datable autour de 1200⁸⁹, ou encore sur les arcs des baies du Logis des Clergeons [Fig. 32], de la fin du XII^{ème} siècle. Plusieurs éléments appartenant probablement à cette corniche se trouvent aujourd'hui parmi le lapidaire épars stocké à proximité de la Seigneurie.

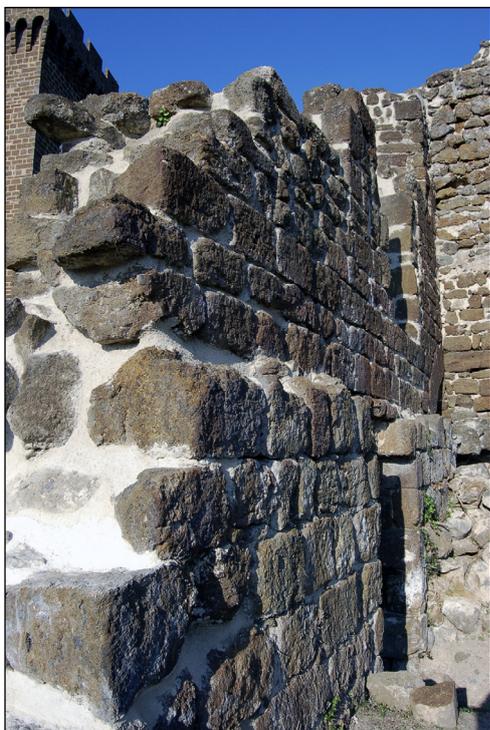
Sur le parement interne du mur M 12, un ressaut (US 1150) bien marqué au milieu de la hauteur du mur et présent sur toute sa longueur démontre l'existence d'un niveau de plancher pour un étage dès la construction de l'édifice (PLN 145)⁹⁰ [Fig. 33]. Dans la partie orientale, au niveau de la pièce nord-est du bâtiment (Esp 1.1), le niveau du ressaut est légèrement plus bas, ce qui semble démontrer qu'il a été en partie démonté ou bûché sur une assise au moins. En effet, aucun mur de refend

Fig. 33 : Parement interne de la façade nord du logis roman (M 12) et ressaut de plancher. Cliché : L. D'Agostino, 2007.

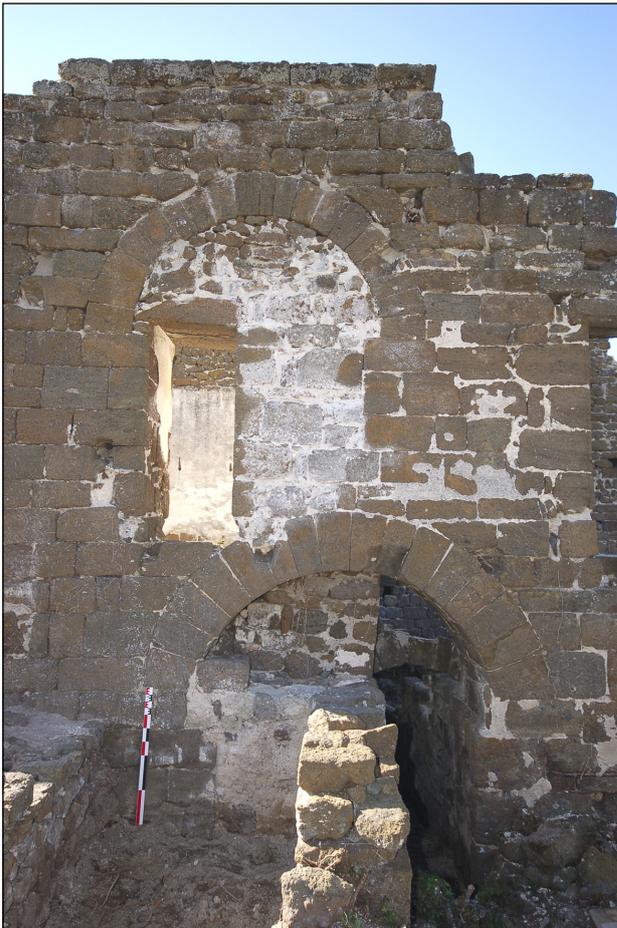
Fig. 34 : Ouvertures romanes de la façade nord (M 12) : portail au rez-de-chaussée (OUV 130) et baie à l'étage (OUV 131). Cliché : L. D'Agostino, 2007.

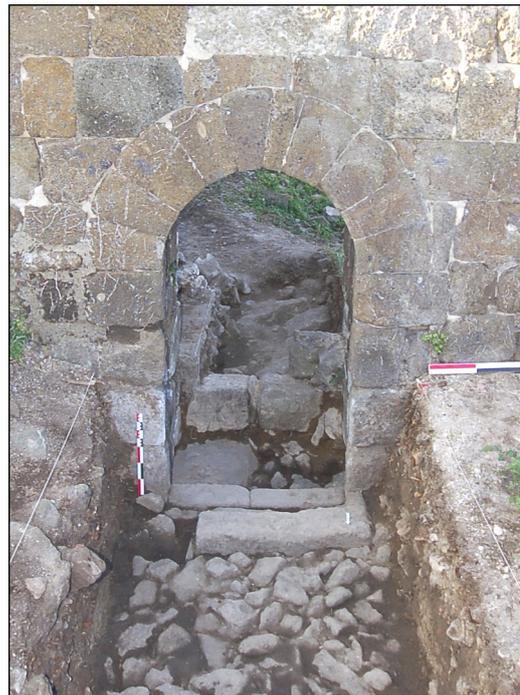
Au rez-de-chaussée, deux ouvertures sont observables et appartiennent toutes deux au premier état de l'édifice. La première, à l'ouest, est une petite porte (POR 128) couverte d'un arc en plein cintre appareillé [Fig. 35] ; elle est large de 1,03 m et haute de 1,95 m au niveau de l'arc, ainsi qu'il a été observé dans le Sondage V⁹¹. L'arrière-voissure est couverte d'un arc surbaissé soigneusement appareillé retombant sur les tableaux et la hauteur atteint 2,30 m à cet endroit. Nous verrons que le Sondage IV a démontré que cette porte avait été bouchée au début de l'Époque Moderne par la construction d'une voûte couvrant la pièce nord-ouest du bâtiment (Esp 1.13).

Fig. 35 : Logis roman : porte romane au rez-de-chaussée de la façade nord (POR 128). Cliché : L. D'Agostino, 2007.

⁹¹ Le seuil de la porte POR 128 est à la cote 802,25 m.

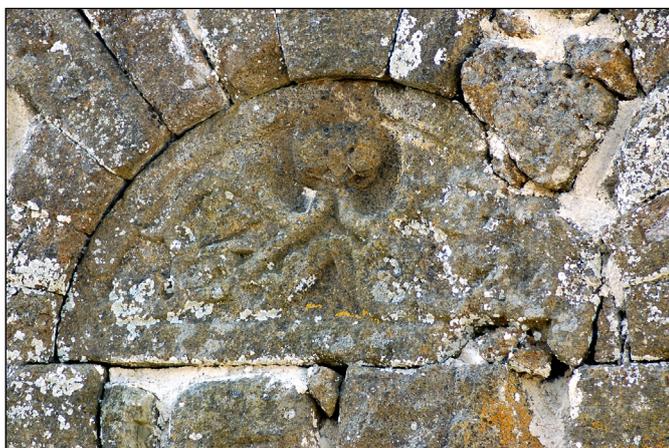
Fig. 37 : Tympan décoré de la porte de l'étage du logis roman. Cliché : L. D'Agostino, 2007.

ressauts au niveau des piédroits, est sculpté d'un décor en bas relief représentant un réseau de feuillages et, au centre en partie haute, une tête d'animal probablement identifiable à une chouette [Fig. 37]. À l'intérieur du bâtiment, l'arrière-voussure de la porte est formée par un arc en plein cintre très bien conservé. L'accès à cette porte depuis l'extérieur du bâtiment est aujourd'hui peu lisible : néanmoins, un trou de poutre maçonné (TRP 179), aujourd'hui bouché, est visible 0,45 m en dessous et à l'est du seuil et peut correspondre à l'ancrage d'un escalier en bois appliqué contre la façade. Un second ancrage de poutre pouvait se trouver à l'ouest de la porte, mais le percement d'un conduit de cheminée (CHE 144) appartenant aux aménagements intérieurs du bâtiment 3 a fait disparaître toute trace de celui-ci. Ce dispositif d'accès à l'étage du bâtiment 1 depuis le nord a

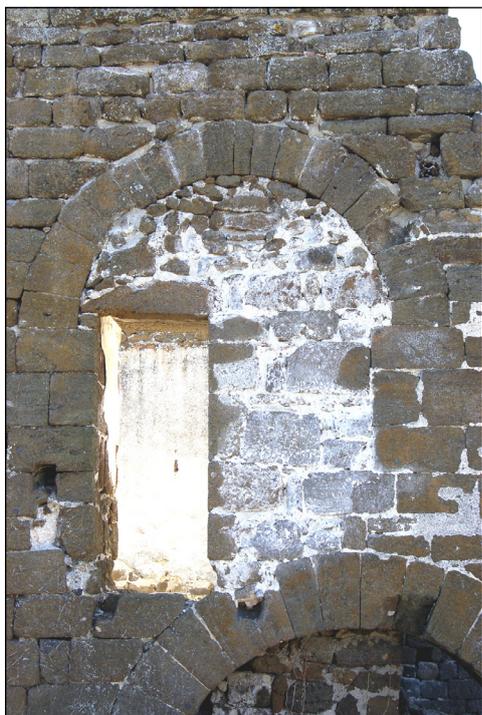
Fig. 38 : Baie (OUV 131) de l'étage du logis roman sur la façade nord, bouchée et transformée en porte à la fin du Moyen Âge. Cliché : L. D'Agostino, 2007.

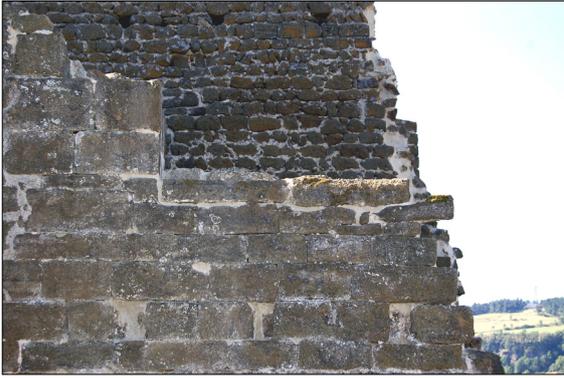
Fig. 39 : Logis roman : appui de baie (OUV 165) de l'étage de la façade nord. Cliché : L. D'Agostino, 2007.

c'est-à-dire un arc en plein cintre venant reposer sur les piédroits. L'appui de cette baie est quant à lui mieux conservé [Fig. 39], à la même altitude que la précédente. Le tableau oriental est encore en partie visible et montre l'existence d'une feuillure et de trous de gonds destinés à accueillir les volets intérieurs

En revanche, la baie OUV 165, située 4,00 m à l'ouest de la précédente et mieux conservée en partie basse, permet d'envisager le dispositif complet. Cette baie est en effet mal conservée en partie haute et on doit probablement restituer un dispositif identique à celui de la baie OUV 131,

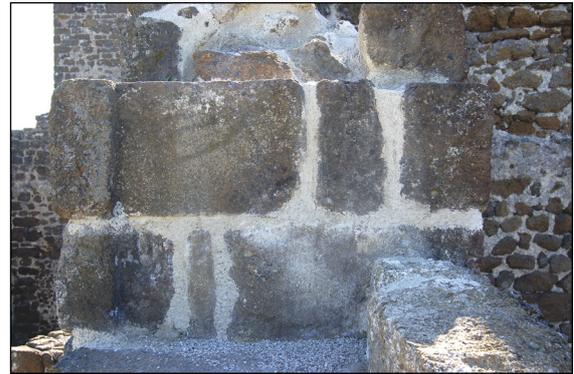
Fig. 40 : Tableau oriental de la baie OUV 165 : feuillure et trou de gond. Cliché : L. D'Agostino, 2007.

de la baie [Fig. 40]. Sur le parement interne, le parement montre l'existence de deux coussièges situés de part et d'autre de la baie, dispositif aujourd'hui bouché (US 1154) [Fig. 41] ; ces coussièges sont hauts de 0,40 m, tandis que l'appui de la baie apparaît à 0,90 m du sol au niveau de la fenêtre.

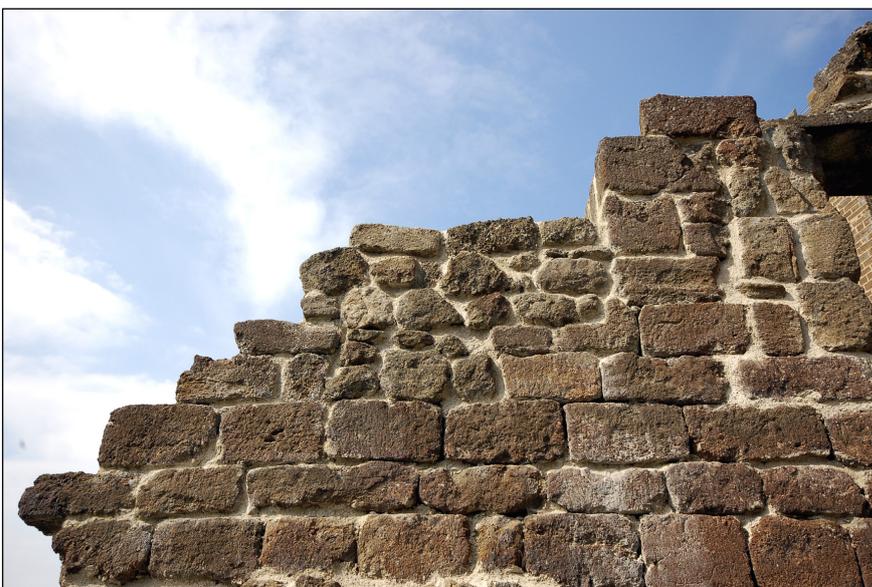
Fig. 41 : Face interne de la baie OUV 165 : coussièges et bouchage en blocs grossièrement équarris. Cliché : L. D'Agostino, 2007.

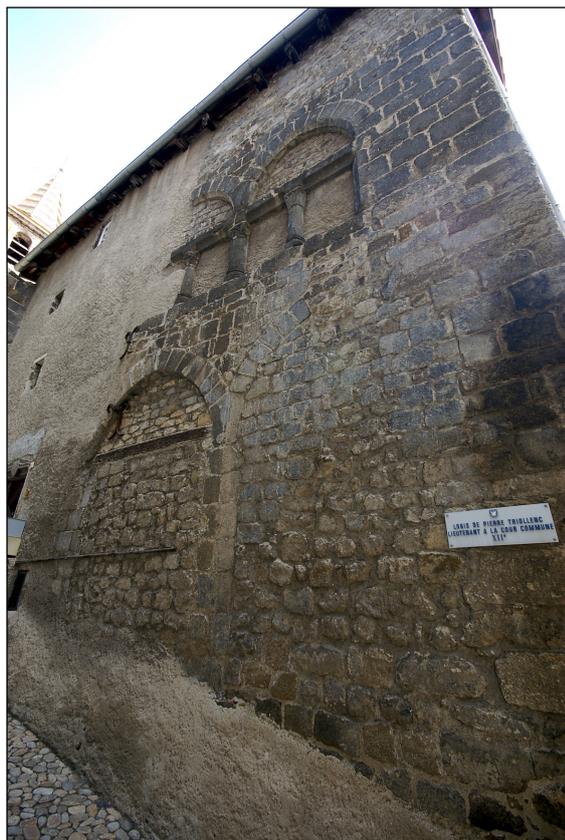
Fig. 42 : Le Puy-en-Velay, maison de la fin du XII^{ème} siècle. Cliché : L. D'Agostino, 2007.

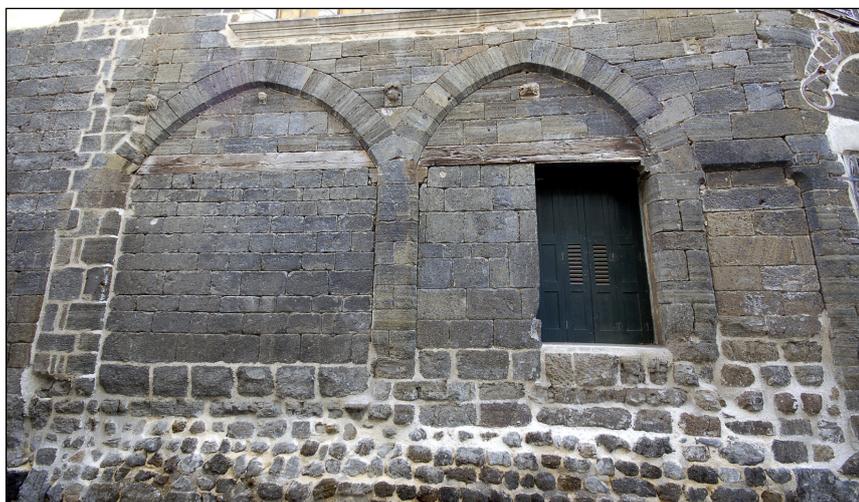
probablement géminées à coussièges couvertes d'arcs en plein cintre formant décharge au-dessus de linteaux et tympans⁹⁴. Ce système est classique dans l'architecture civile dès la seconde moitié du XII^{ème} siècle et au XIII^{ème} siècle. Au Puy, plusieurs maisons montrent encore des baies avec un linteau en bois ou en pierre soutenant un tympan et déchargé par un arc en plein cintre ou brisé [Fig. 42]. Les baies conservées qui présentent un linteau en pierre ou des arcs plus petits retombant sur une colonnette centrale montrent en revanche un système constructif complexe, les claveaux de la naissance des petits arcs formant en même temps la retombée du grand arc de décharge. À Polignac, l'arc de décharge est indépendant du reste de la baie ; d'autre part, lorsqu'il s'agit d'un linteau droit en pierre, il est fréquemment inséré profondément dans le parement, tandis qu'à Polignac les ressauts au sommet des piédroits sont très courts (10 cm pour les baies, 15 cm pour le portail du rez-de-chaussée). Ces observations tendent à rapprocher les baies et portes de Polignac, incontestablement romanes et appartenant probablement au milieu du XII^{ème} siècle, de maisons du XIII^{ème} siècle conservées au Puy et montrant des baies à linteau en bois et arc de décharge et tympan en pierre [Fig. 43].

Fig. 43 : Le Puy-en-Velay, maison de la fin du XII^{ème} siècle. Cliché : L. D'Agostino, 2007.

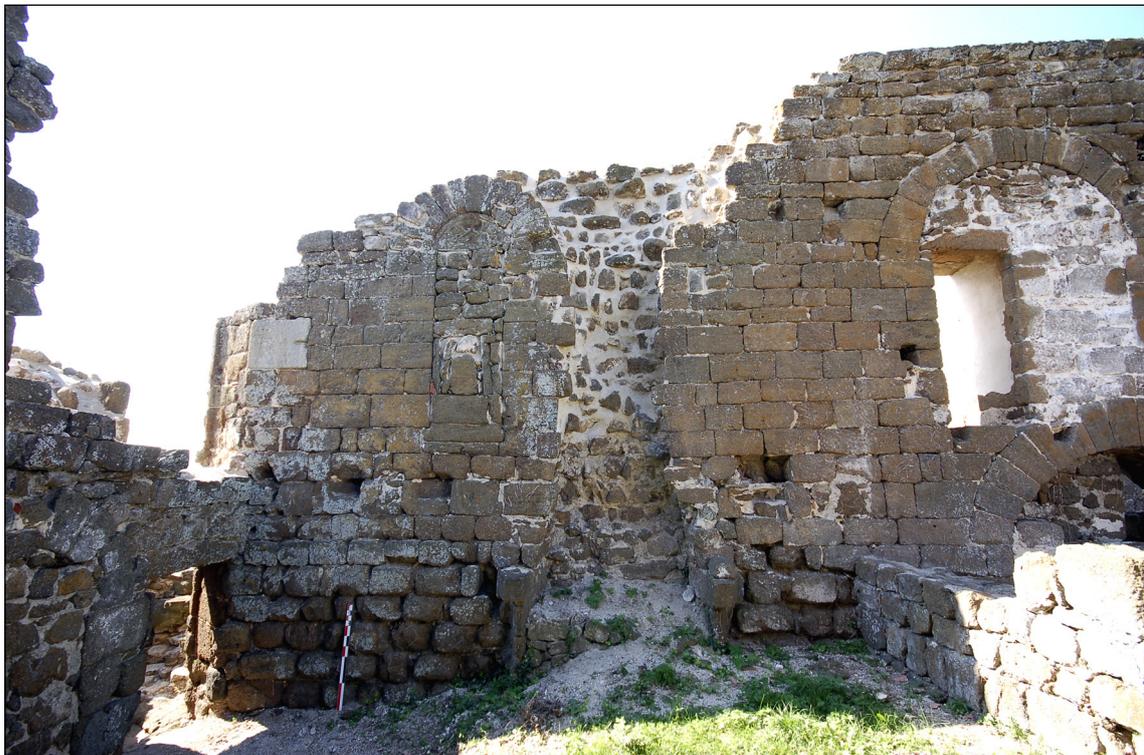
Fig. 45 : Façade nord du logis roman : trous de poutres et cheminée aménagés à la fin du Moyen Âge lors de la construction du bâtiment nord (Secteur 3). Cliché : L. D'Agostino, 2007.

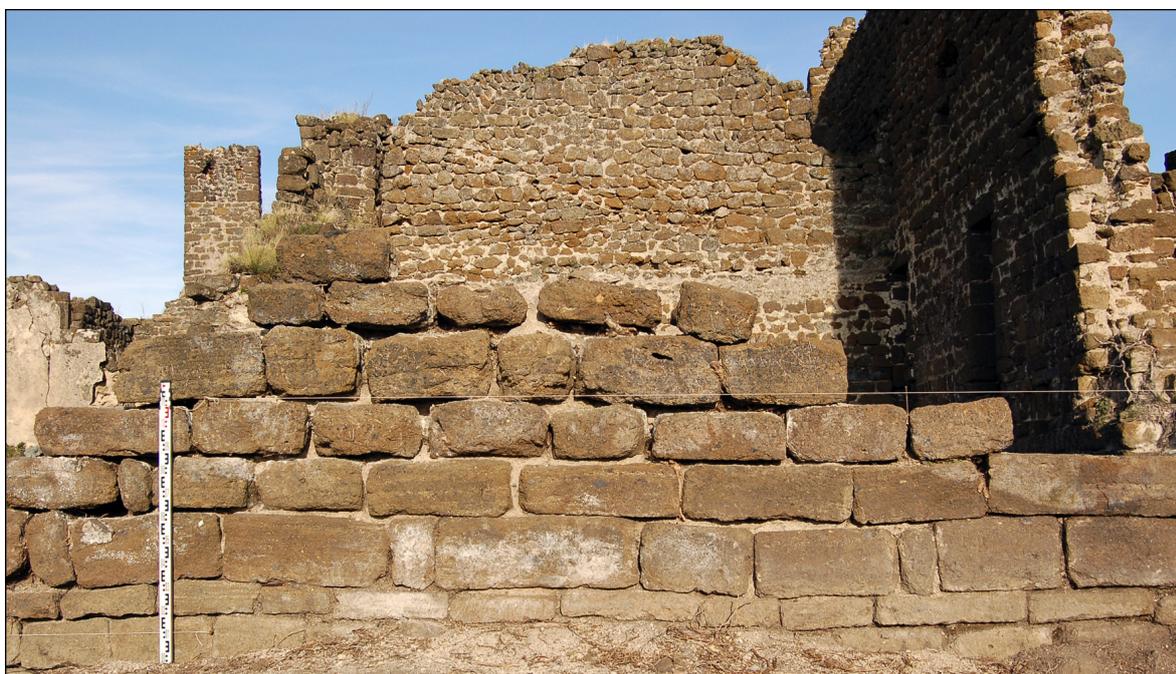
Fig. 46 : Façade ouest du bâtiment 1 (M 11).
Cliché : L. D'Agostino, 2006.

La façade ouest du bâtiment 1 est la moins bien conservée de l'ensemble. Longue de 16,80 m et large de 1,20 m, elle n'est observable que sur une hauteur de 1 à 10 assises au maximum, soit environ 1,70 m. Les parements de moellons soigneusement équarris à face dressée montrent un moyen appareil irrégulier [Fig. 46] très semblable à celui de la façade nord et vraisemblablement contemporain. Nous reviendrons plus en détail sur cette maçonnerie en évoquant les résultats du Sondage III, qui a livré des éléments d'interprétation plus significatifs que l'analyse des parements.

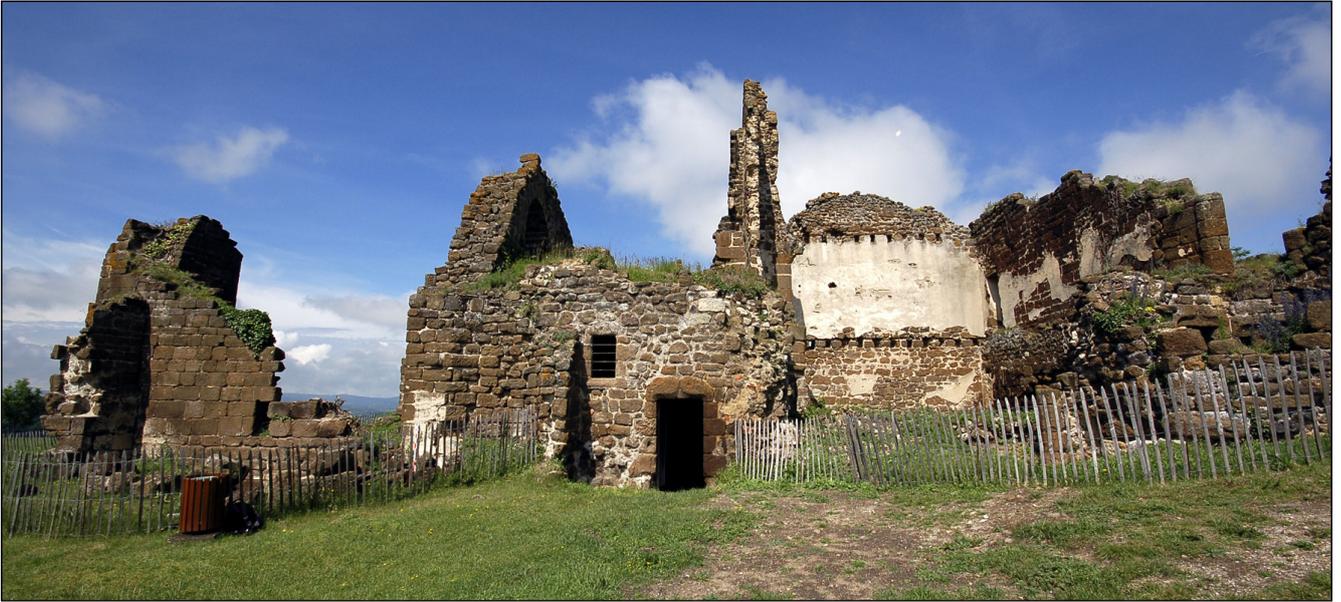
La façade orientale (M 4) du bâtiment 1 [Fig. 47], donnant actuellement sur la cour d'honneur du château, n'est guère mieux représentée que la façade ouest. Sa moitié nord, au niveau de la pièce Esp 1.1, est effondrée en totalité. Quant à la moitié sud, seule la partie inférieure est conservée au niveau de la pièce Esp 1.5 ; mais cette portion de façade a en partie été stabilisée au ciment fin 2005, pour éviter son effondrement, ce qui nuit à la lecture des vestiges.

Fig. 47 : Façade orientale de la Seigneurie.
Cliché : L. D'Agostino, 2007.

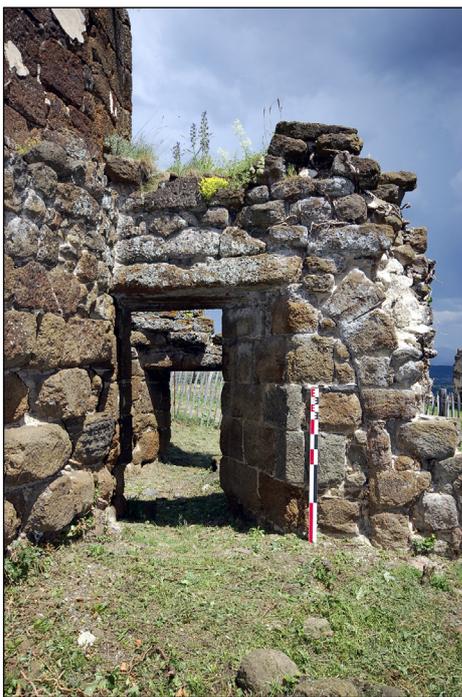
orientale, un seul élément permet aujourd'hui de rattacher son état primitif à la période romane. Il s'agit d'un départ d'arc en plein cintre observé dans la partie nord sur le parement interne [Fig.

Fig. 48 : Logis roman : piédroit de porte ou placard en plein cintre perturbé par le percement de la porte de la tour d'escalier nord. Cliché : L. D'Agostino, 2007.

48], entre la porte d'accès à la pièce Esp 1.1 depuis la tour d'escalier et une seconde porte située plus au sud qui permettait quant à elle de pénétrer dans cette même pièce directement depuis la cour d'honneur. Le seuil de cette dernière porte, appartenant probablement aux remaniements de la fin du Moyen Âge, avait été identifié à la cote 801,66 m lors de l'intervention d'Hadès en 2005 (Sondage 14), ainsi qu'un probable niveau de sol en terre battue correspondant bien peu à ce que l'on pourrait attendre d'un édifice seigneurial de cette ampleur⁹⁵. Plus au sud, au niveau de la pièce Esp 1.5, la maçonnerie montre un moyen appareil irrégulier de moellons équarris à face dressée. Les moellons de brèche volcanique atteignent des modules de 50 cm de largeur pour 20 cm de hauteur, proche de ceux des façades nord et sud ; les hauteurs d'assises atteignent 18 à 20 cm de hauteur pour une moyenne de 4,2 assises par mètre d'élévation.

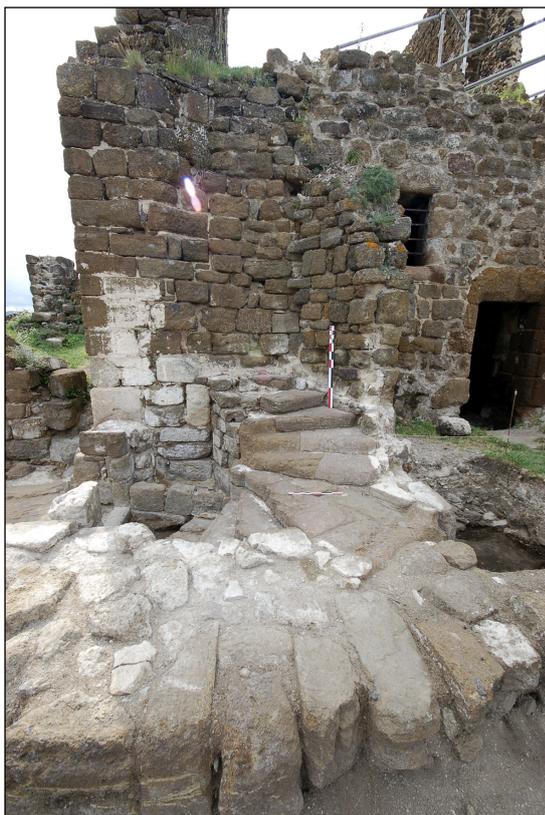
Fig. 50 : Tour d'escalier sud-est de la Seigneurie, bâtie contre la façade du bâtiment 1.
Cliché : L. D'Agostino, 2007.

Au niveau de l'angle sud-est du bâtiment, la lecture de l'élévation externe est rendue difficile par la construction d'une tour d'escalier hors œuvre, dont nous verrons qu'elle appartient, comme la tour d'escalier nord de cette même façade, à la fin du Moyen Âge. Cette tour a été accolée contre le parement du mur M 4 et, dans le même temps, contre le contrefort CTF 76 qui conforte l'angle sud-est de l'édifice, dont une partie a été bûchée pour permettre cette construction [Fig. 50]. Au niveau de la jonction entre ce contrefort et le nu du mur M 4, on peut observer un coup de sabre vertical bien marqué, témoignant de l'absence de chaînage entre les deux. Si la lecture de la chronologie est hasardeuse, il semble néanmoins que le parement du contrefort, bien vertical et soigneusement appareillé, ait été en partie démonté en partie

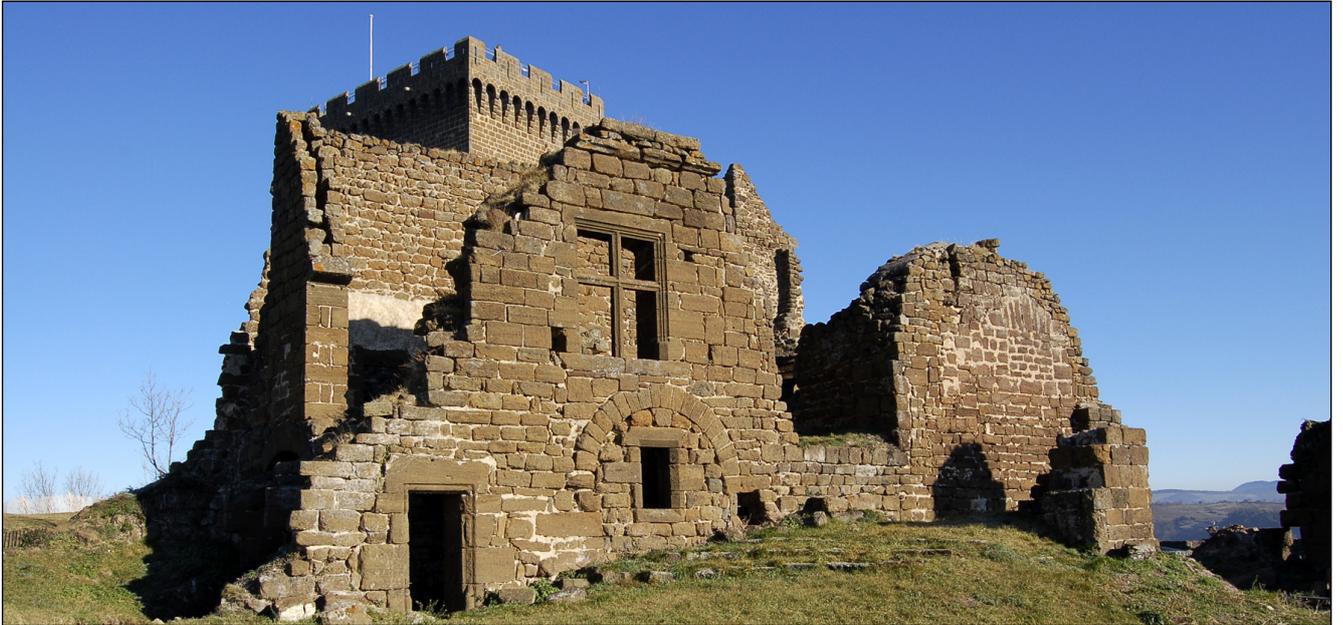
La façade sud du bâtiment 1 (M 6) montre, comme la façade nord (M 12), les éléments romans les mieux conservés en élévation et les plus significatifs [Fig. 51]. Longue de 25,20 m à l'origine, cette façade n'est plus conservée en élévation que sur 19,20 m, la partie ouest jusqu'à sa jonction avec la façade occidentale étant effondrée. Les parements primitifs (US 1001 au sud et US 1079 au nord), en moyen appareil irrégulier de moellons équarris à face dressée, sont très soignés : les moellons de brèche volcanique varient d'un module de 25 cm de largeur et 20 cm de hauteur pour les plus petits à un module de 70 cm de large par 25 cm de hauteur pour les plus gros. Ces modules sont identiques à ceux de la façade nord, tout comme les hauteurs d'assises qui varient de 15 à 25 cm de hauteur. Les assises sont bien réglées et les seuls décalages observables sont liés au montage des arcs des ouvertures romanes. En haut du mur, à partir de l'assise située immédiatement sous l'appui de la fenêtre FEN 41, les modules sont plus importants, avec des assises de 30 à 35 cm de hauteur

(US 1013) ; ce décalage peut être dû à la construction des baies, point sur lequel nous reviendrons plus en détail.

Fig. 51 : Façade sud du logis roman (M 6).
Cliché : L. D'Agostino, 2006.
