Forteresse de Polignac (Polignac, Haute-Loire). La Seigneurie, étude de bâti et sondages

LA "SEIGNEURIE" ET LA COUR D'HONNEUR

ÉTUDE DE BÂTI ET SONDAGES

DOCUMENT FINAL DE SYNTHÈSE
SÉRIE MOYEN ÂGE

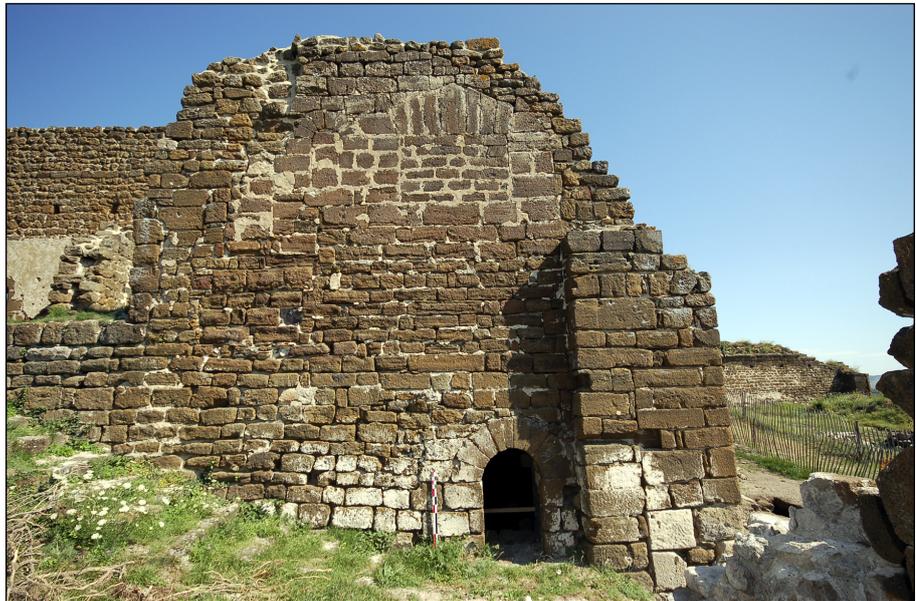
Fig. 52 : Logis roman : extrémité est de la façade sud : porte (POR 37) au rez-de-chaussée et baies à l'étage (FEN 41 et BAI 42) . Cliché : L. D'Agostino, 2007.

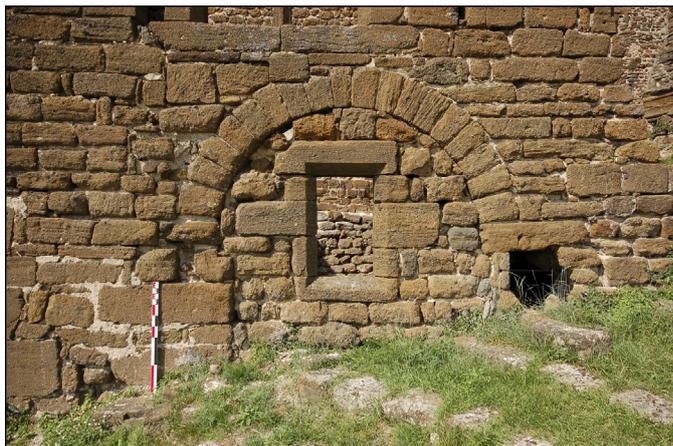
Fig. 53 : Portail roman (POR 33) ouvert sur la façade sud et transformé en fenêtre (FEN 34) au XV^{ème} siècle. Cliché : L. D'Agostino, 2007.

d'un large portail (POR 33) couvert d'un arc en plein cintre identique au portail OUV 130 identifié sur la façade nord [Fig. 53]. Là encore, l'arcature retombe sur les piédroits avec un retrait de 15 cm tendant à indiquer l'existence d'un linteau vraisemblablement en bois au niveau de la naissance de l'arc. Sur le parement interne, sa morphologie est encore bien lisible malgré les perturbations liées aux percements de la fin du Moyen Âge. Le piédroit oriental du portail a été perturbé par le percement d'une ouverture carrée (OUV 35) postérieure, qui a utilisé en guise de linteau le large moellon qui marque la naissance de l'arc du portail. Ce portail a en outre été bouché (US

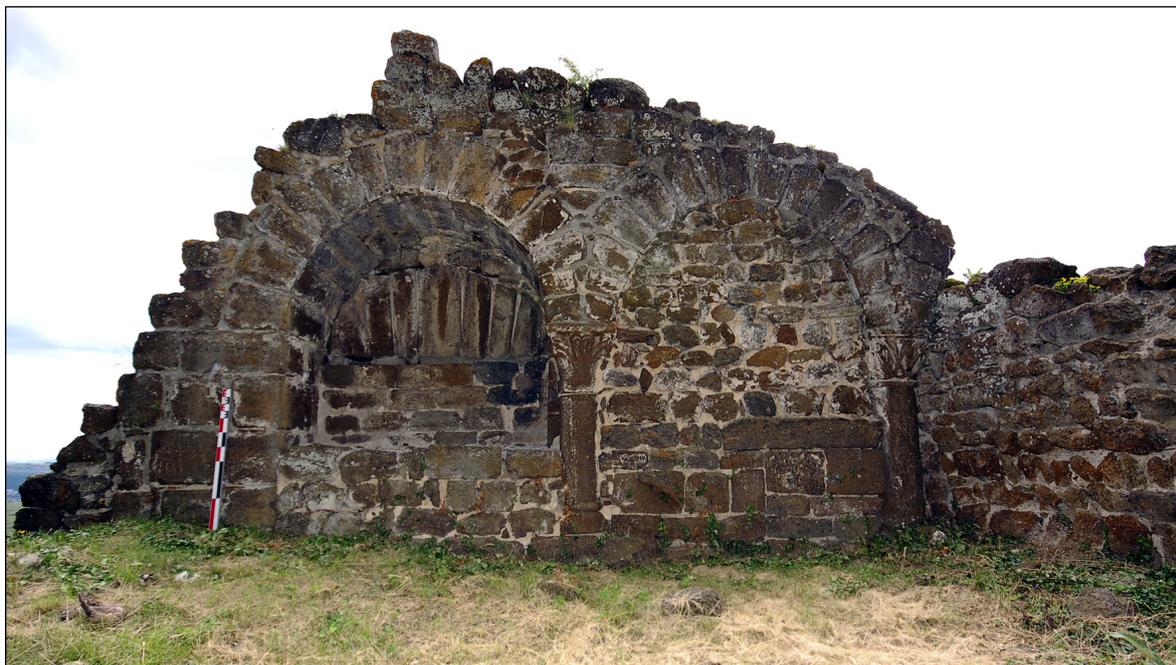
Fig. 54 : Logis roman : arcatures romanes (ARC 52 et ARC 54) de la partie haute de la façade sud. Cliché : L. D'Agostino, 2007.

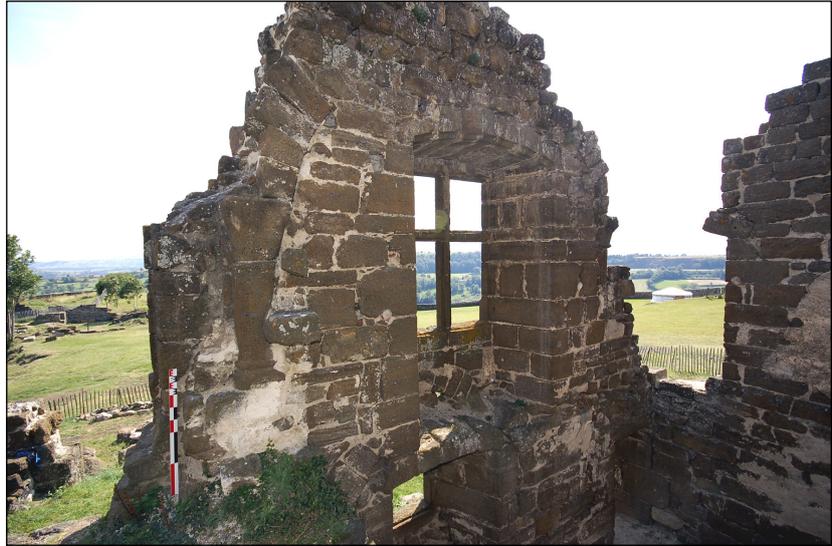
À l'intérieur, le dispositif est encore assez bien conservé, même si une partie a été démontée et une autre bouchée pour laisser place à des larges baies à croisée de la fin du Moyen Âge. Deux de ces arcatures sont parfaitement conservées à l'est (ARC 52 et ARC 54) [Fig. 54], tandis que trois autres sont encore partiellement identifiables (ARC 56, 59 et 60) [Fig. 55]. De même, quatre colonnes sont encore en place avec leurs chapiteaux (PIL 53, 55, 58, 61).

Fig. 55 : Partie ouest de la galerie d'arcatures de la façade sud, perturbée par le percement de croisées à la fin du Moyen Âge. Cliché : L. D'Agostino, 2007.

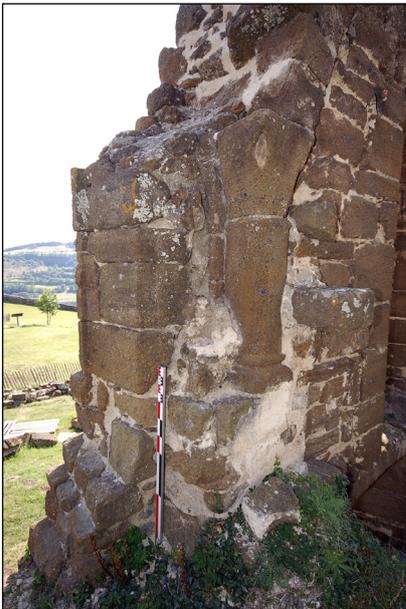
Fig. 56 : Colonne PIL 58, enserrée entre deux croisées de la fin du Moyen Âge (FEN 39 et FEN 36). Cliché : L. D'Agostino, 2007.

constate de multiples modes de taille et d'assemblage. À l'ouest, pour les piles PIL 58 [Fig. 56] et PIL 61, les astragales sont taillées dans les mêmes blocs que les chapiteaux, tandis qu'à l'est les astragales des piles PIL 53 et 55 [Fig. 57] sont intégrées aux fûts des colonnes. Les deux chapiteaux ouest sont simplement épannelés, sans tailloir, les faces sont nues et les angles supérieurs décorés de motifs géométriques triangulaires en haut relief. À l'est, les chapiteaux sont plus courts, possèdent un tailloir rectangulaire taillé dans le même bloc et montrent un décor sculpté de motifs végétaux. Les deux chapiteaux situés à l'est possèdent par ailleurs un décor réalisé au ciseau très différent l'un de l'autre et des dimensions inégales. En résumé, ces différences, flagrantes, rendent les colonnes assez dissemblables et, si le rythme général reste harmonieux, on peut envisager que ces éléments sculptés n'aient pas été réalisés spécifiquement pour cet édifice mais aient été remployés au moins en partie. En outre, d'un point de vue stylistique, les chapiteaux de la

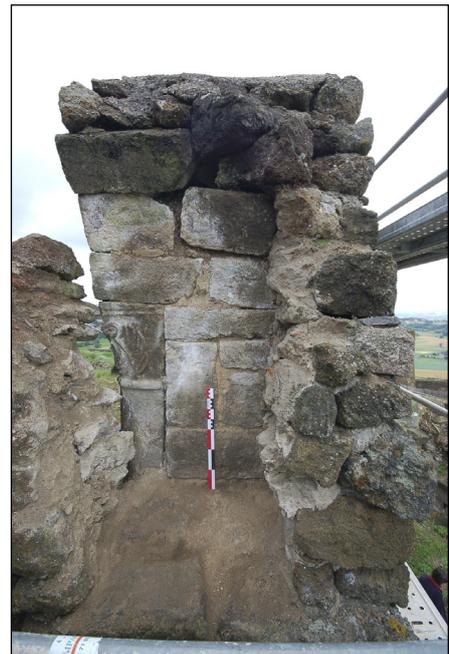
Fig. 57 : Colonne PIL 55 et tableau de la niche romane bouchée par la mur de refend M 7. Cliché : L. D'Agostino, 2007.

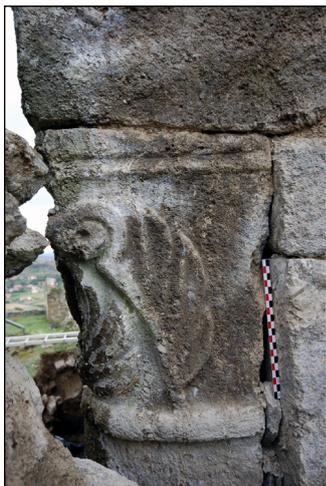
Fig. 58 : Chapiteau de la colonne PIL 55. Cliché : L. D'Agostino, 2007.

partie ouest pourraient appartenir au début du XII^{ème} siècle, tandis que les chapiteaux orientaux, à motifs végétaux, sont quant à eux plus vraisemblablement du plein XII^{ème} siècle [Fig. 58]. La provenance éventuelle de ces éléments reste néanmoins indéterminée ; tout au plus peut-on envisager des remaniements dans la chapelle castrale ou dans l'église paroissiale, toutes proches, qui sont toutes deux attestées pour ces périodes.

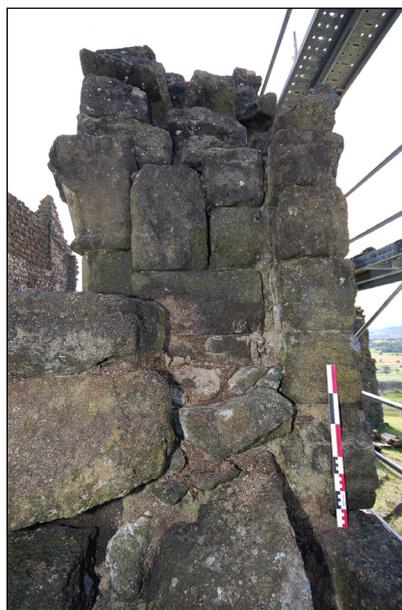
Fig. 59 : Tableau et piédroit de baie romane au droit de la colonne PIL 61. Cliché : L. D'Agostino, 2007.

À l'extérieur, les piédroits des baies aménagées sous les arcatures sont partiellement conservés dans la partie ouest⁹⁶. Pour la pile PIL 61, le tableau ouest a pu être observé et montre une feuillure et un gond métallique encore en

place pour accueillir le châssis d'une fenêtre [Fig. 59]. À l'est, deux baies (FEN 41 et BAI 42) encore en place peuvent correspondre aux ouvertures de la façade romane à hauteur de la galerie d'arcatures [Fig. 61], mais il est difficile d'affirmer la contemporanéité des deux systèmes.

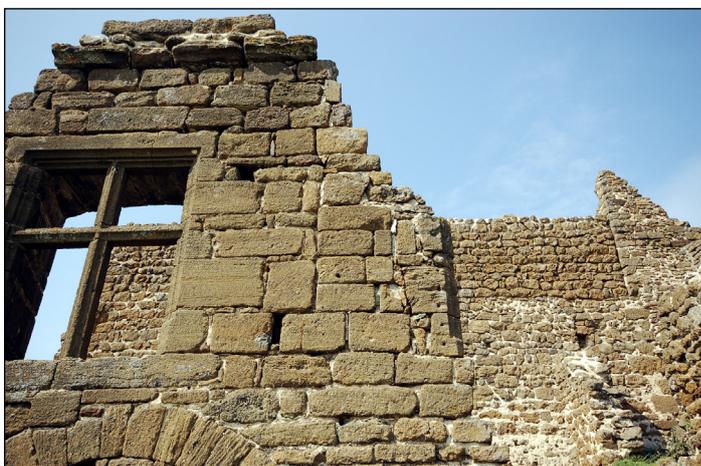
Fig. 60 : Trumeau entre deux anciennes baies romanes au revers de la colonne PIL 58. Cliché : L. D'Agostino, 2007.

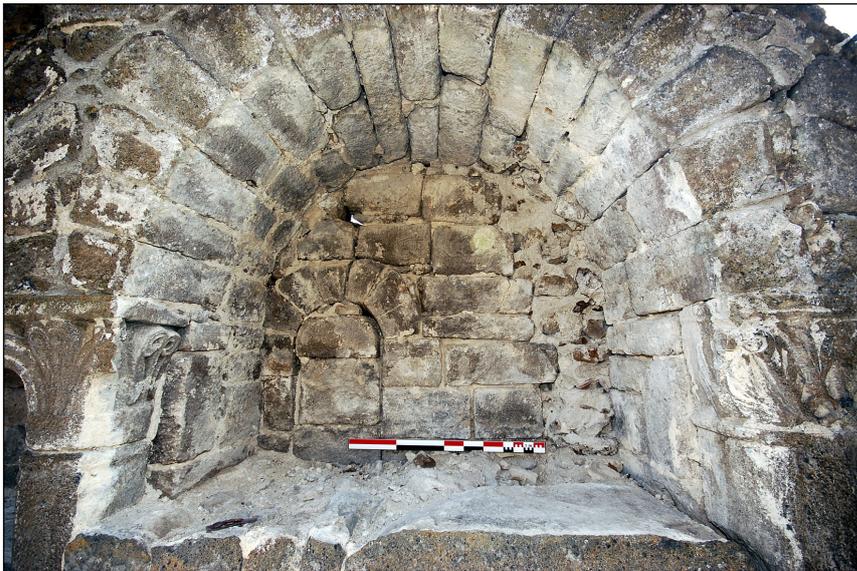
Fig. 62 : Arcature ARC 52 et face interne de la baie BAI 42.
Cliché : L. D'Agostino, 2007.

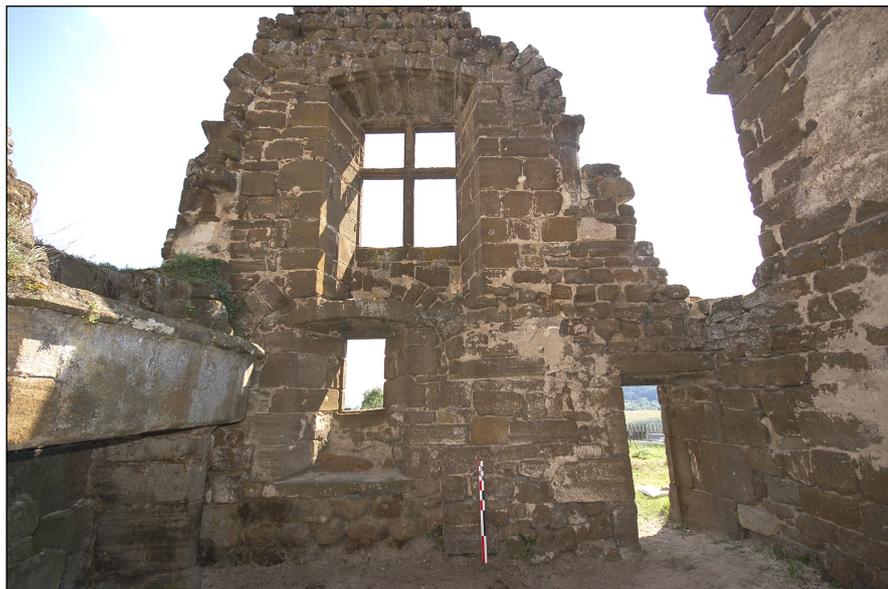
Fig. 63 : Parement nord de la façade sud du logis roman et remaniements de la fin du Moyen Âge (trous de poutres de plancher, fenêtres et portes). Cliché : L. D'Agostino, 2007.

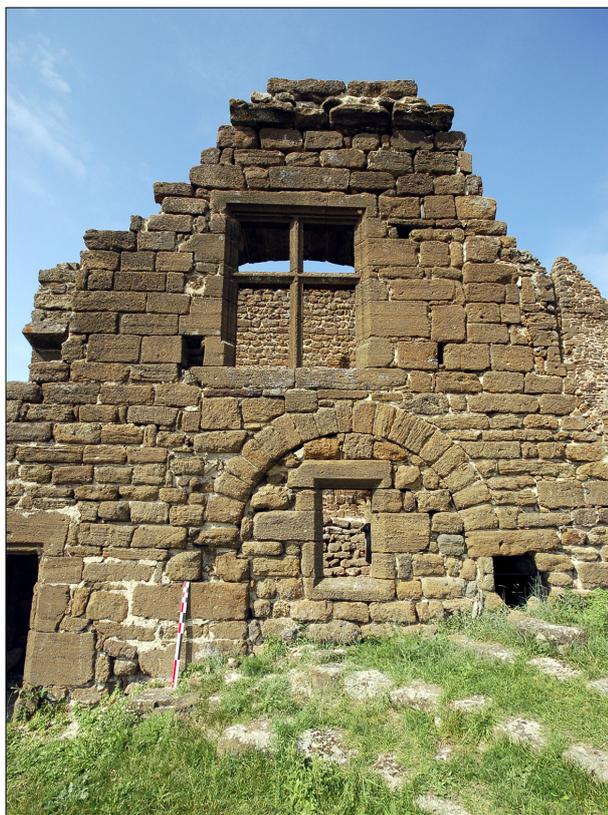
Fig. 64 : Fenêtres FEN 34 et 36 aménagées au XV^{ème} siècle dans la façade romane. Cliché : L. D'Agostino, 2007.

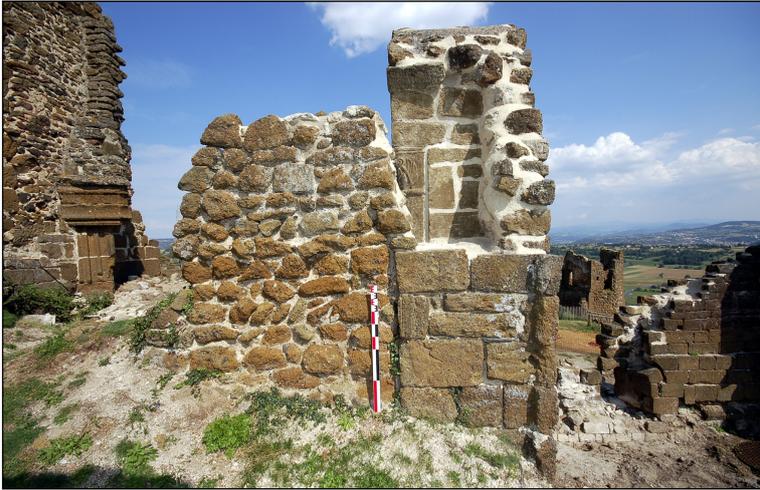
Fig. 65 : Tableau de la porte POR 40 aménagée au XV^{ème} siècle dans la façade romane et refend M 7. Cliché : L. D'Agostino, 2007.

Immédiatement à l'est, une porte (POR 40), dont seuls le seuil et le piédroit oriental sont conservés [Fig. 65], a enfin complété ce nouveau système d'ouvertures à l'étage. L'accès à

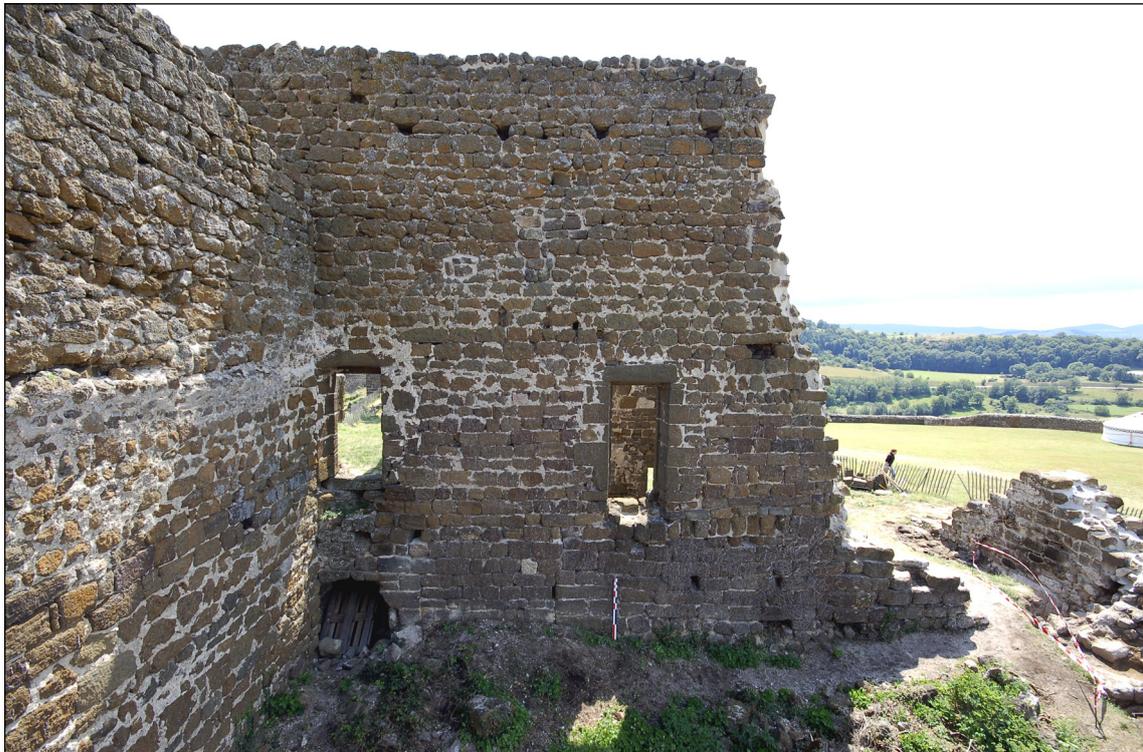
Fig. 66 : Parement nord du refend M 5/M 9 au niveau de la pièce Esp 1.13. Cliché : L. D'Agostino, 2007.

Elle apparaît de prime abord très hétérogène et plusieurs phases de construction sont identifiables [Fig. 66]. En partie basse, le mur est de belle facture et montre un moyen appareil soigné de moellons équarris à face dressée. Les moellons de brèche volcanique présentent des modules voisins de ceux de l'état

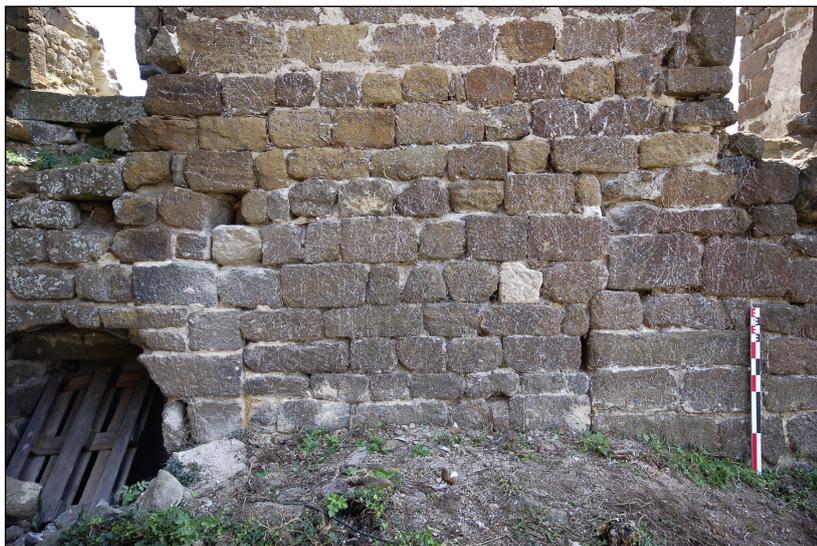
Fig. 67 : Portail bouché et parement roman en partie basse de M 5/M 9.
Cliché : L. D'Agostino, 2007.

ouest est visible, le mur de refend M 8 venant masquer le second. Ces différentes observations tendent à démontrer l'existence d'un portail large de 2,15 m appartenant au premier état de ce mur. Le mode de construction de la maçonnerie et du portail, couvert d'un arc en plein cintre, inclinent à rapprocher ce premier état de la phase romane des façades de l'édifice. La structure du portail est en effet parfaitement similaire à celle des portails de la façade sud et de la façade nord.

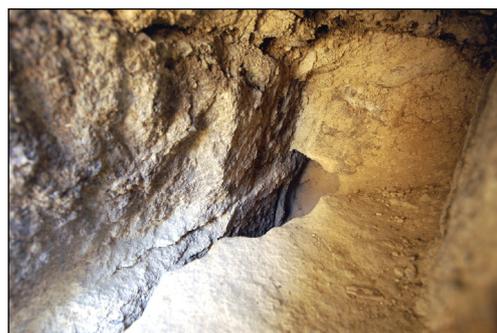
Fig. 68 : Joints rubanés au niveau de l'arc du portail roman de M 5/M 9.
Cliché : L. D'Agostino, 2007.

roman des façades nord et sud, variant de 20 cm de largeur par 20 cm de hauteur à 70 cm de largeur par 25 cm de hauteur. Approximativement au milieu de sa longueur initiale, la maçonnerie est interrompue par deux coups de sabre verticaux bien identifiés sur sa face nord ; les moellons très soignés composent les vestiges d'une large porte dont sont conservés les deux piédroits et le départ d'une arcature en plein cintre détruite à partir du troisième claveau, tant à l'est qu'à l'ouest [Fig. 67]. Le départ de ces fragments d'arcs est en outre marqué par un court ressaut à la jonction des piédroits ; dans l'épaisseur de la maçonnerie, l'arcature a conservé des joints rubanés entre les claveaux [Fig. 68]. Sur le parement sud, en revanche, seul le piédroit

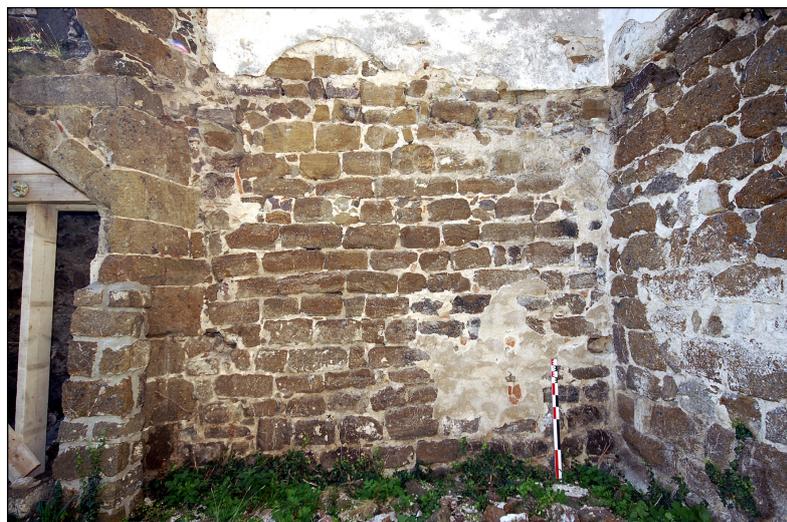
Fig. 69 : Parement nord roman du refend M 5/M 9 et trous de poutres bouchés. Cliché : L. D'Agostino, 2007.

En lien avec ce premier état du mur de refend, une rangée de trous de poutres est bien identifiable, en particulier sur le parement nord à l'est [Fig. 69] ; plus à l'ouest, la niveau d'arasement de la maçonnerie primitive en a fait disparaître toute trace. Cette rangée de trous de poutres est à mettre en relation avec le ressaut visible sur le parement sud de la façade nord (M 12) ; ces aménagements destinés à accueillir le plancher du premier étage sont clairement associés à l'état roman de l'édifice.

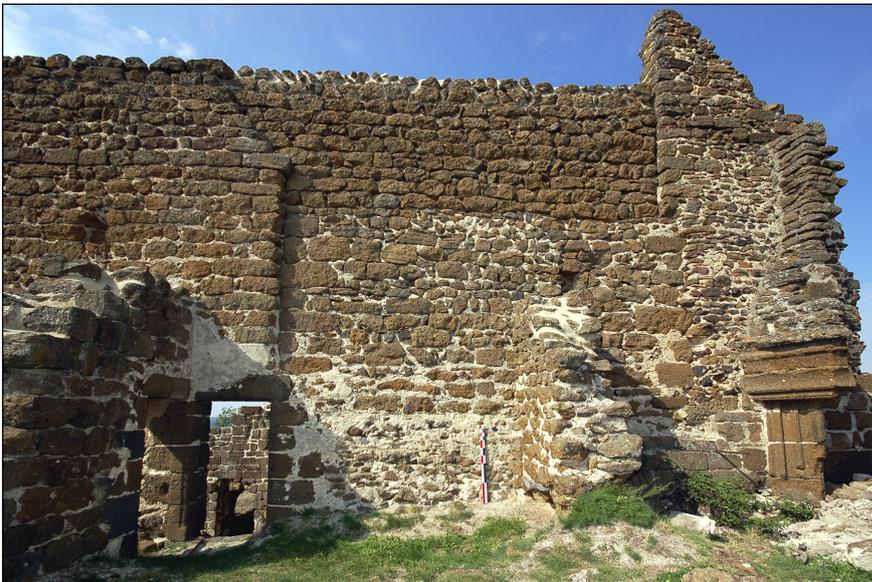
Fig. 71 : Etats successifs de la fin du Moyen Âge et du XVI^{ème} siècle du refend M 5/M 9 sur son parement sud. Cliché : L. D'Agostino, 2007.

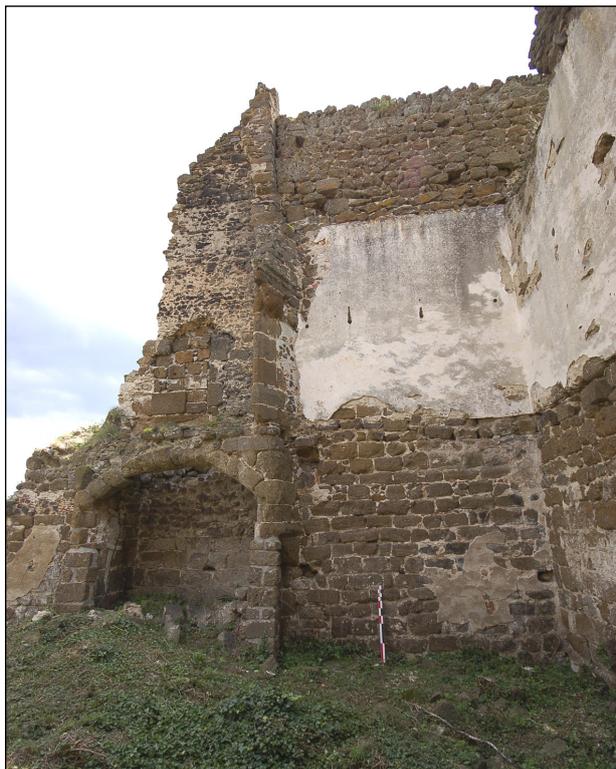
Fig. 72 : Parement nord de M 5/M 9 au niveau de la pièce Esp 1.1 et reprise du mur au niveau des cheminées. Cliché : L. D'Agostino, 2007.

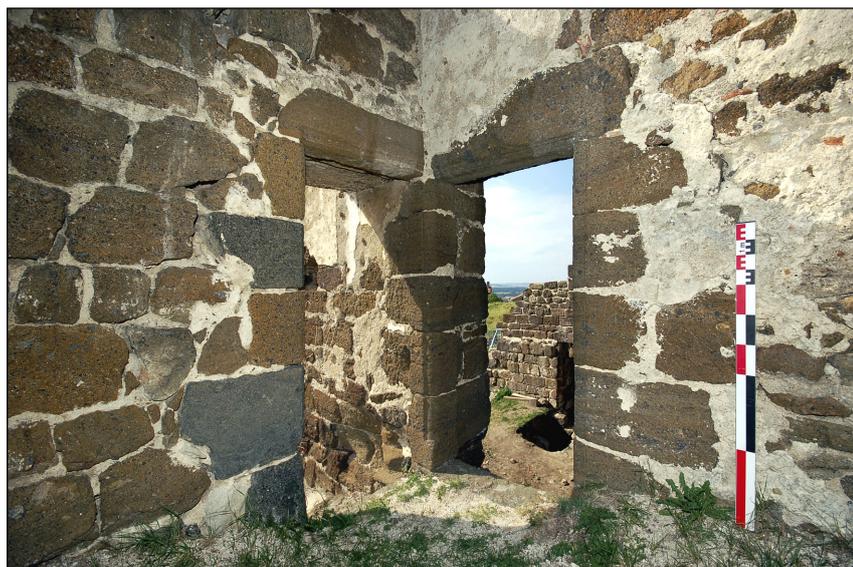
Fig. 73 : Portes du milieu du XV^{ème} siècle percées dans les refends M 5/M 9 et M 10 à l'étage. Cliché : L. D'Agostino, 2007.

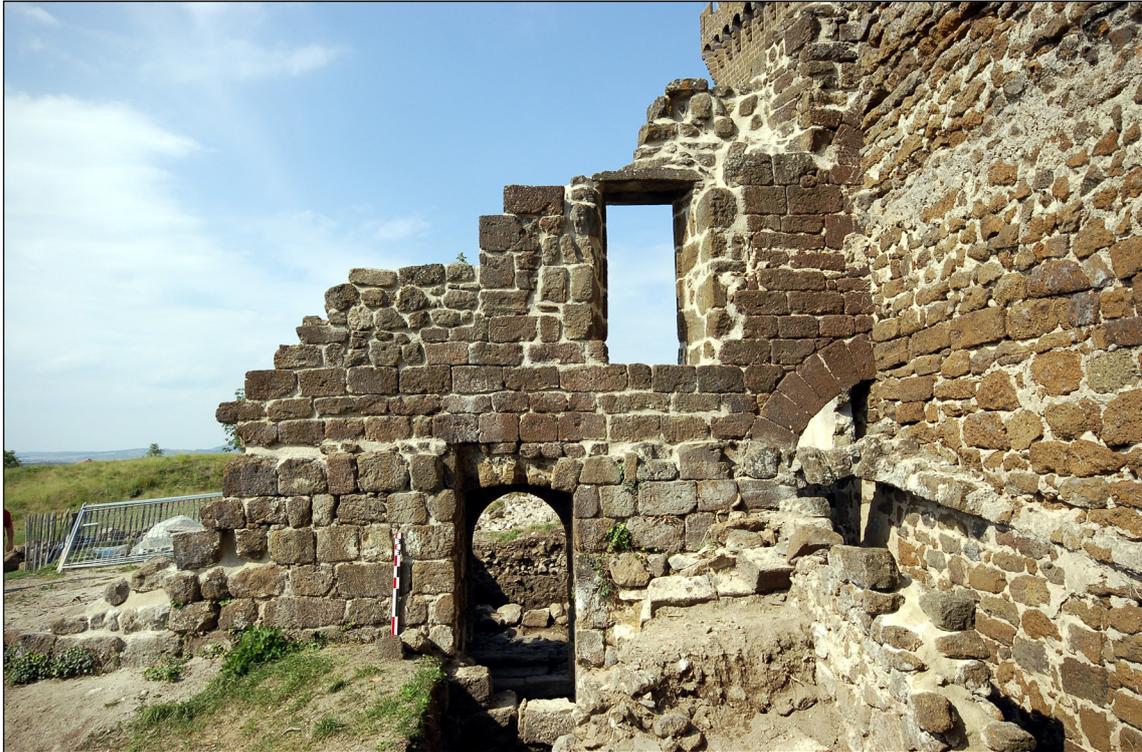
Fig. 74 : Aménagements dans la pièce Esp 1.13 liés à la construction du refend M 14 (à droite) : bouchage des ouvertures romanes, percement de portes, construction de voûte et couloir. Cliché : L. D'Agostino, 2007.

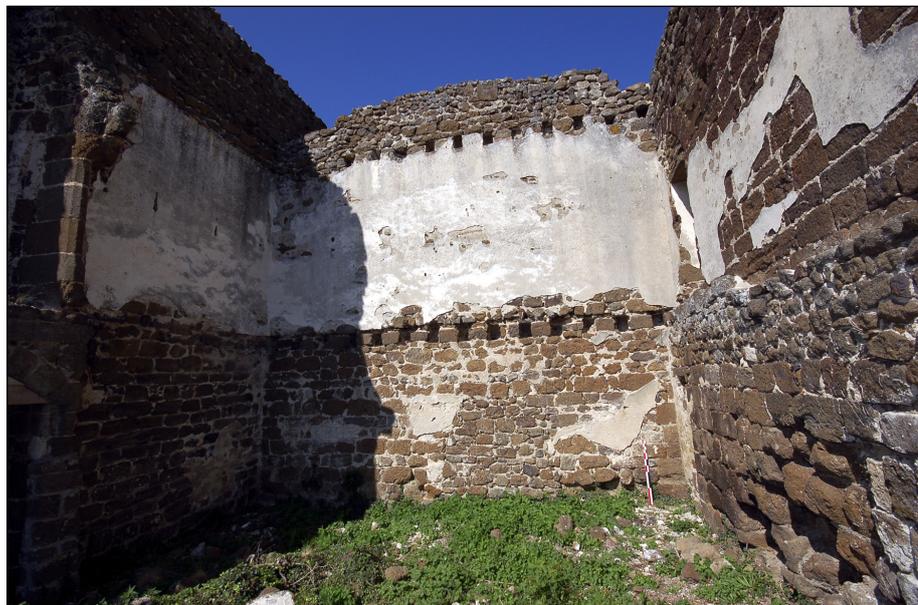
Fig. 75 : Niveaux de planchers de la pièce Esp 1.1 liés à la construction du refend M 14. Cliché : L. D'Agostino, 2007.

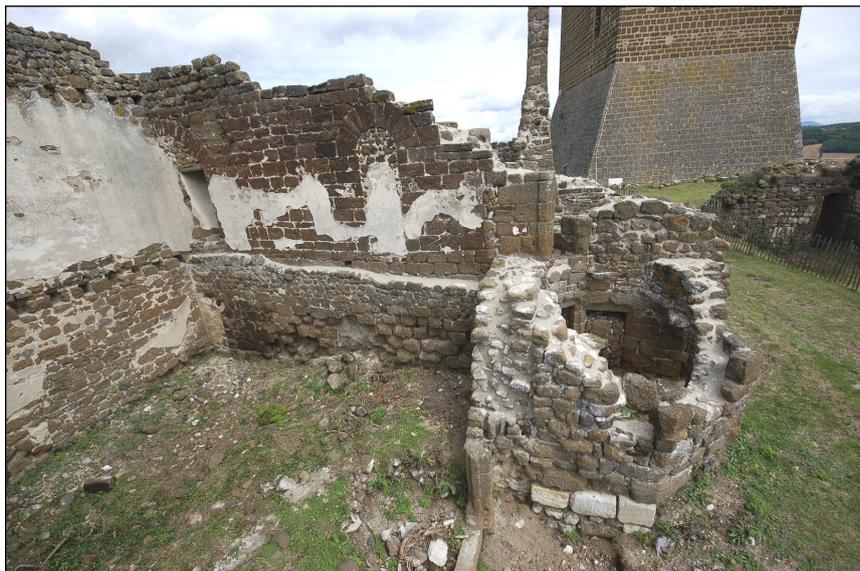
Fig. 76 : Distribution des pièces nord-est (Esp 1.1 et 1.2) par la façade est et la tour d'escalier du milieu du XV^{ème} siècle. Cliché : L. D'Agostino, 2007.

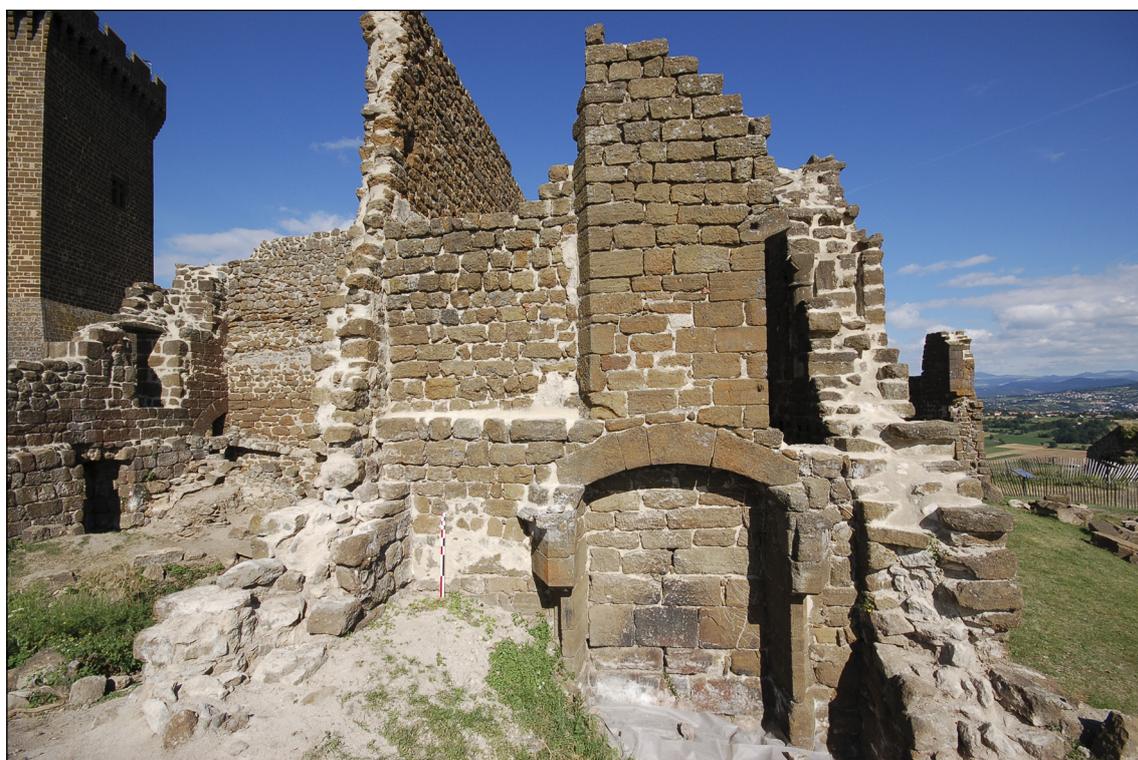
Fig. 77 : Parement ouest du refend M 10 : cheminée au rez-de-chaussée, ressaut de plancher et porte à l'étage. Cliché : L. D'Agostino, 2007.

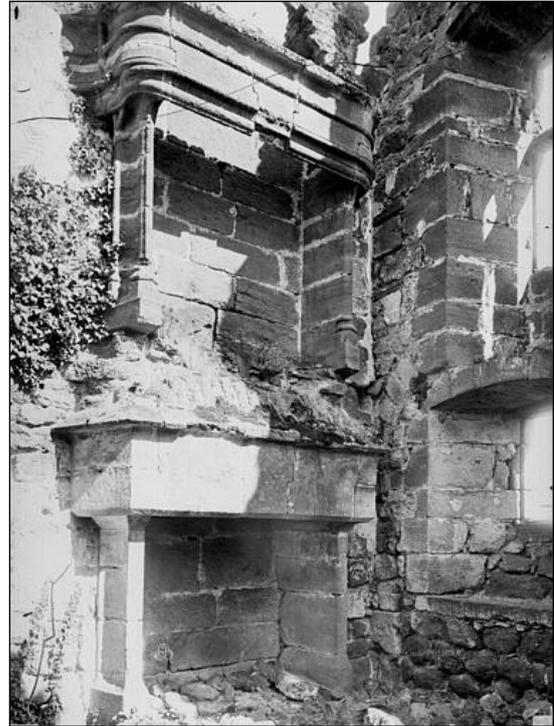
Fig. 78 : Parement ouest du refend M 8 au XIX^{ème} siècle par Jean-Eugène Durand. Archives photographiques, Médiathèque du Patrimoine.

Immédiatement à l'est, un second refend (M 8) [Planches XIII et XVI], situé au milieu de la longueur de l'édifice et appuyé sur la façade sud (M 6) et le refend M 5/M 9, délimitait des pièces presque identiques (Esp 1.9 et 1.10), dont les dimensions atteignaient 5,60 m de longueur est-ouest pour une largeur de 5,00 m. Là aussi, une cheminée aménagée dans le refend M 8 réchauffait la salle du rez-de-chaussée (CHE 50) ; une seconde cheminée superposée, aujourd'hui disparue mais visible sur une photographie de la fin du XIX^{ème} siècle, réchauffait la pièce de l'étage [Fig. 78]. L'accès à la pièce du rez-de-chaussée se faisait uniquement depuis l'extérieur

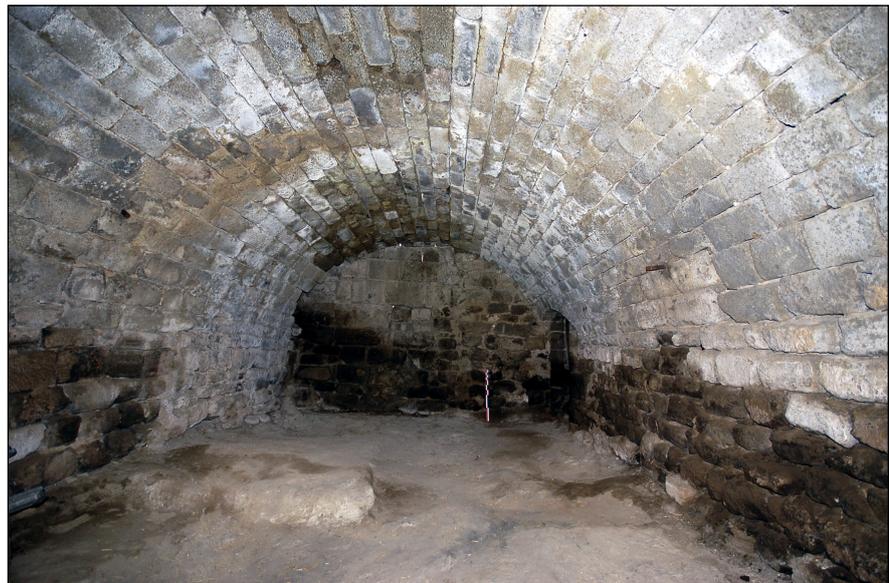
Fig. 79 : Salle voûtée sud-est (Esp 1.5). Cliché : L. D'Agostino, 2007.

Enfin, dans la moitié orientale, le rez-de-chaussée est occupé par une seule salle (Esp 1.5) couverte d'une voûte en berceau légèrement surbaissé (VOU 47) [Fig. 79] dont la construction a nécessité la reprise intégrale des parements des murs romans M 6 et M 5/M 9. Son sol est aujourd'hui constitué par le rocher nu ; quelques aménagements creusés dans le substrat, dont l'identification nécessiterait un nettoyage fin, sont discernables mais n'ont pu être documentés dans le cadre de cette intervention. L'accès à cette salle s'effectuait à la fin du Moyen Âge depuis la cour d'honneur par une porte couverte d'un linteau droit délardé d'un arc en accolade aménagée dans la façade orientale. Une seconde porte (POR 46), construite dans l'angle nord-ouest de la pièce, permettait d'accéder à la salle nord-ouest du bâtiment (Esp 1.13). À l'étage, l'espace était subdivisé en deux parties par un petit mur de refend (M 7) prenant appui sur la voûte du rez-de-chaussée mais dans un mauvais état de conservation. Une première pièce à l'ouest (Esp 1.8), de 3,50 m de largeur est-ouest par 5,50 m de longueur nord-sud, était contiguë avec la pièce Esp 1.10. Éclairée au sud par une probable croisée du XV^{ème} siècle (FEN 39), elle semble avoir servi de vestibule et permettait une circulation entre les pièces Esp 1.10 à l'ouest, Esp 1.6 à l'est et Esp 1.14 au nord par différentes portes de la seconde moitié du XV^{ème} siècle. Elle possédait un accès direct depuis la façade sud, comme en témoignent les vestiges de la porte POR 40 visibles sur le mur M 6 ; néanmoins, aucun escalier d'accès n'a pu être identifié du fait de la mauvaise conservation du mur et de l'absence de sondage au droit de la façade. La dernière pièce de l'étage (Esp 1.6), à l'est, mesurait environ 6,00 m de longueur est-ouest par 5,50 m de largeur nord-sud. Elle semble avoir fait l'objet de remaniements tardifs liés à l'installation de la cheminée CHE 45 sur le mur nord, peut-être contemporains de la construction du petit refend M 7 séparant les pièces Esp 1.8 et 1.6. Aucune fenêtre ne l'éclairait depuis le sud, comme en témoigne le bouchage des arcatures romanes et de leurs baies, mais on peut supposer l'existence d'une fenêtre à l'est, donnant sur la cour d'honneur. On pouvait probablement accéder directement à cette pièce depuis la cour en passant par la tour d'escalier Esp 1.7, mais les traces des piédroits de cette porte n'ont été identifiés qu'avec peu de certitude.

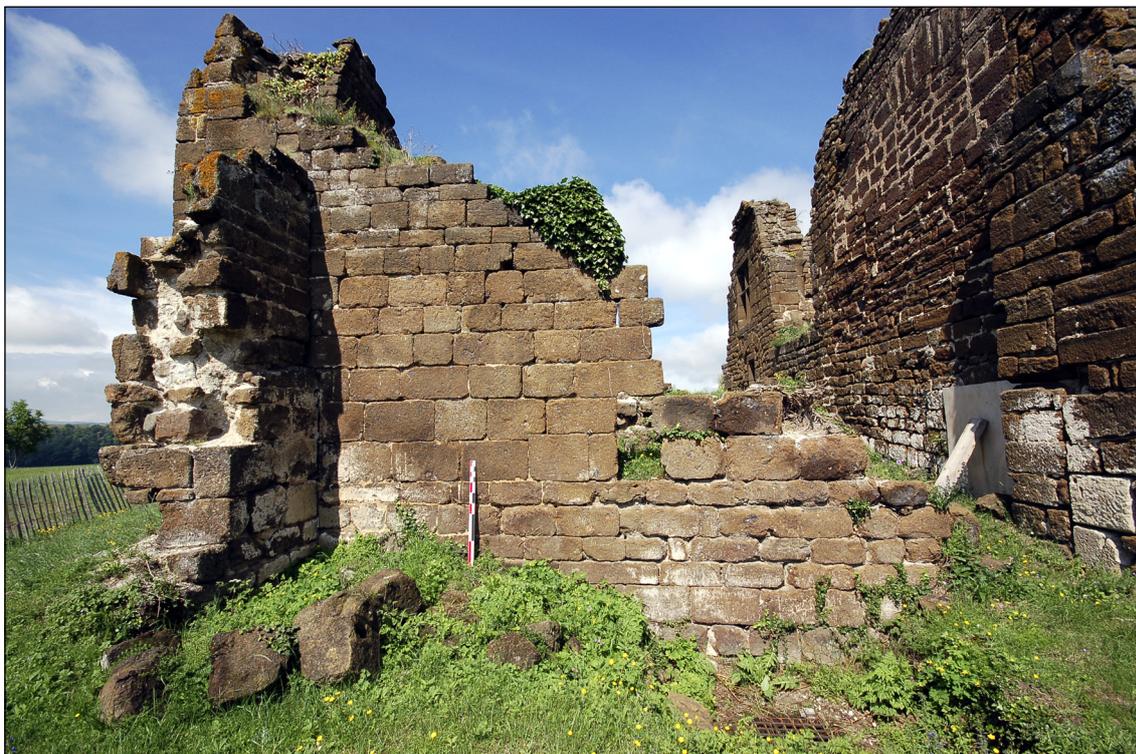
Fig. 80 : Bâtiment sud : Parement oriental du mur M 2. Cliché : L. D'Agostino, 2007.

À l'est, le mur M 2 est le mieux préservé de l'ensemble [Fig. 80 et 81]. Long de 8,30 m et conservé au maximum sur environ 5,50 m de hauteur, il montre un moyen appareil irrégulier de moellons soigneusement équarris à face dressée. Vers le nord, il venait s'appuyer sur le contrefort CTF 76, construit pour conforter l'angle sud-est du bâtiment 1, nous l'avons vu. Aucun arrachement dans le contrefort ne permet d'envisager qu'il a pu être contemporain de la construction du bâtiment 2. Au contraire, le mur M 2 a bien été appuyé contre ce contrefort. Par ailleurs, la brèche volcanique employée pour la construction du bâtiment 2 semble de meilleure qualité que celle utilisée pour le

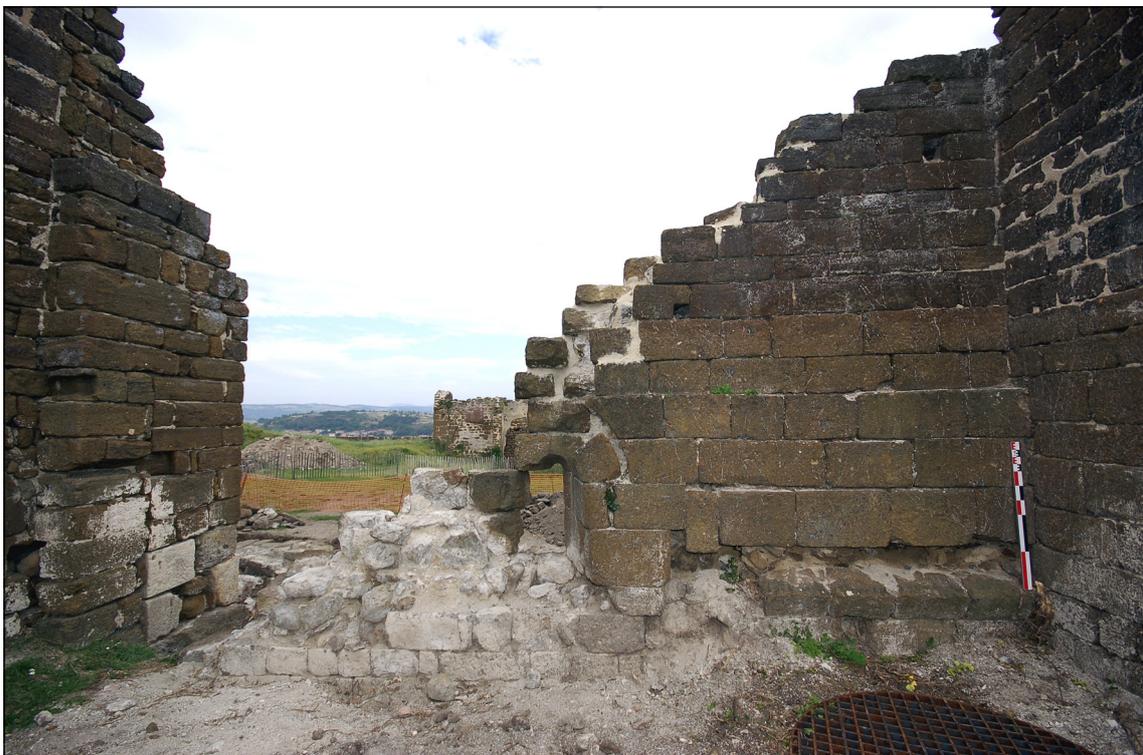
Fig. 81 : Parement ouest du mur M 2. Cliché : L. D'Agostino, 2007.

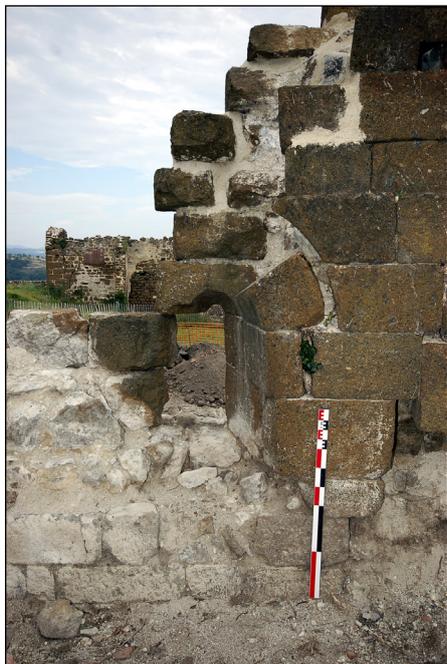
Fig. 83 : Baie axiale du mur M 12. Cliché : L. D'Agostino, 2007.

Ce mur est par ailleurs percé d'une étroite baie axiale au rez-de-chaussée [Fig. 83].

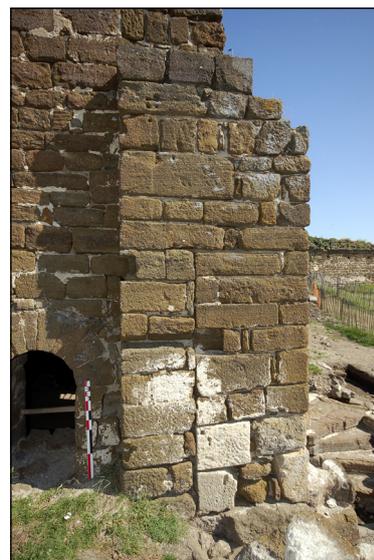
Fig. 82 : Encoche destinée à recevoir le linteau de la porte POR 75 creusée dans le contrefort CTF 76. Cliché : L. D'Agostino, 2007.

La jonction entre le mur M 2 et le contrefort CTF 76 a été mise à profit pour l'aménagement d'une porte (POR 75) permettant de pénétrer dans le bâtiment 2 depuis l'est. Nous reviendrons sur la question des circulations dans ce secteur, pour laquelle le Sondage II a livré nombre d'informations. Néanmoins, signalons qu'une profonde entaille a été creusée dans le parement du contrefort CTF 76 pour installer le linteau de cette porte [Fig. 82].

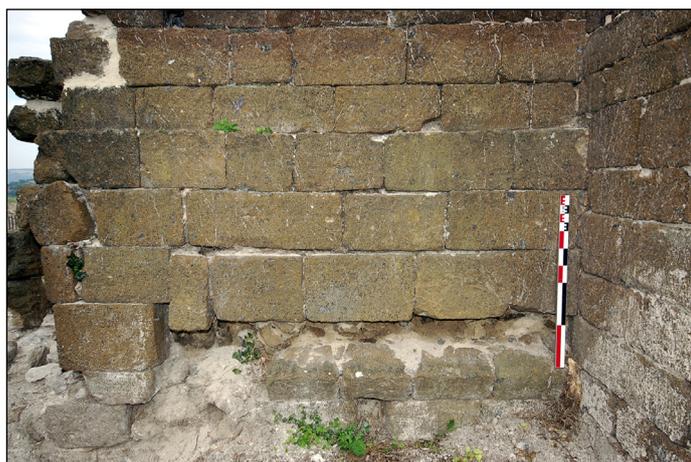
Fig. 84 : Arrachement de voûte au niveau du mur M 12. Cliché : L. D'Agostino, 2007.

l'étage sur le mur sud (M 1). Ce plancher a pu être remplacé dans une seconde phase de construction par une voûte dont l'arrachement subsiste en partie basse du parement ouest de M 2 [Fig. 84] ; cette voûte, dont l'ancrage semble avoir été creusé dans le parement du mur dont les moellons ont été arrachés, dut venir boucher la baie axiale, à moins qu'un système de pénétration dans le voûtement ait permis de préserver cette dernière.

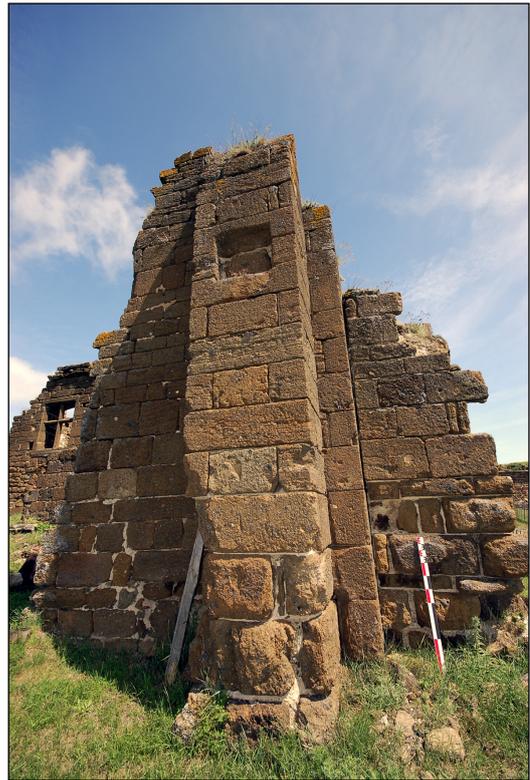
Fig. 85 : Bâtiment 2 : mur sud (M 1) et contrefort d'angle. Cliché : L. D'Agostino, 2007.

parement sud de M 1 à proximité de l'angle sud-est du bâtiment [Fig. 85]. Le contrefort est droit, ses faces bien verticales et son sommet terminé par un glacis appareillé. Cette morphologie, très différente des contreforts gothiques qui présentent des ressauts successifs, tend à indiquer que la construction n'est pas postérieure au début du XIII^{ème} siècle, cohérente avec le mode de construction des maçonneries et la baie axiale. Un contrefort identique renforçait vraisemblablement l'angle sud-ouest du mur.

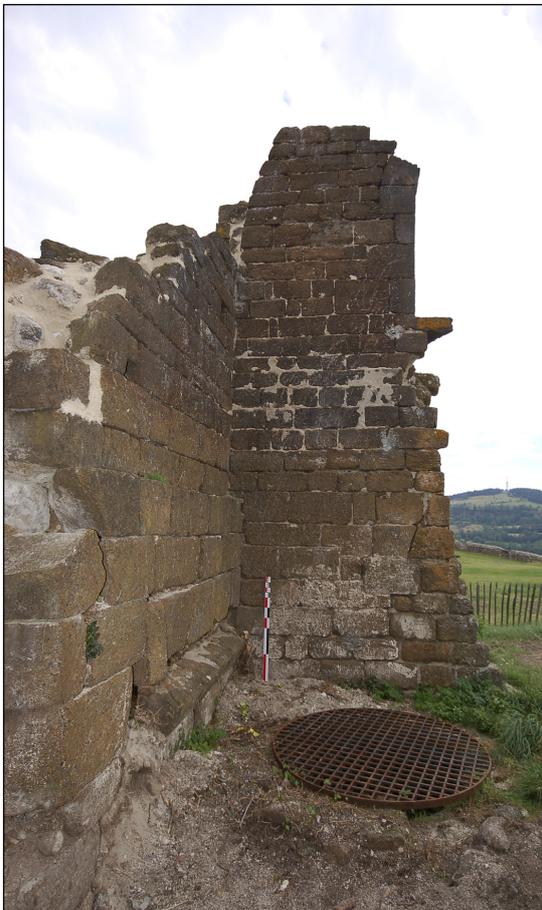
Fig. 86 : Parement interne du mur M 1 : baies en plein cintre au rez-de-chaussée (bouchée) et à l'étage. Cliché : L. D'Agostino, 2007.

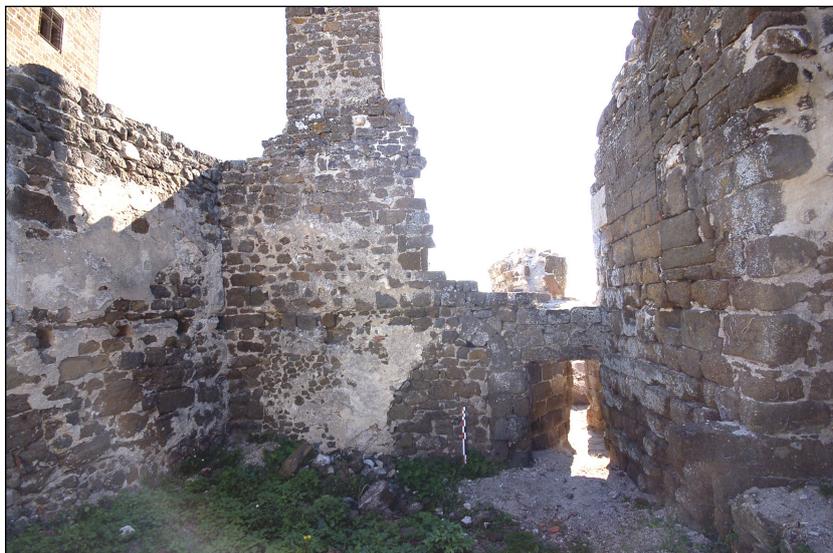
Fig. 87 : Bâtiment nord : vue d'ensemble et parement ouest de M 23. Cliché : L. D'Agostino, 2007.

À l'est, le mur M 23 formant le pignon ouest de la salle de jeu a lui aussi été remanié à l'occasion de la construction du bâtiment 3 [Fig. 87]. La partie la plus ancienne de ce mur montre un piédroit et le départ d'un arc en plein cintre d'une porte (POR 197) appartenant à un état du mur remontant au XII^{ème} siècle, sans qu'il soit possible de le dater avec plus de précision [Fig. 88 et 89]. Sa morphologie est très proche de la porte romane (POR 128) visible sur le façade nord du bâtiment 1, mais les moellons de brèche volcanique le composant sont de nature plus résistante, pouvant indiquer un autre lieu d'extraction ; d'autre part, la retombée de l'arrière-vousure sur les piédroits, visible sur le parement oriental de M 23, est moins soignée et peut-être légèrement plus tardive. Quoi qu'il en soit, si cet élément indique l'existence du mur M 23 et d'une porte appartenant vraisemblablement à l'état roman, rien ne permet de relier ces constructions

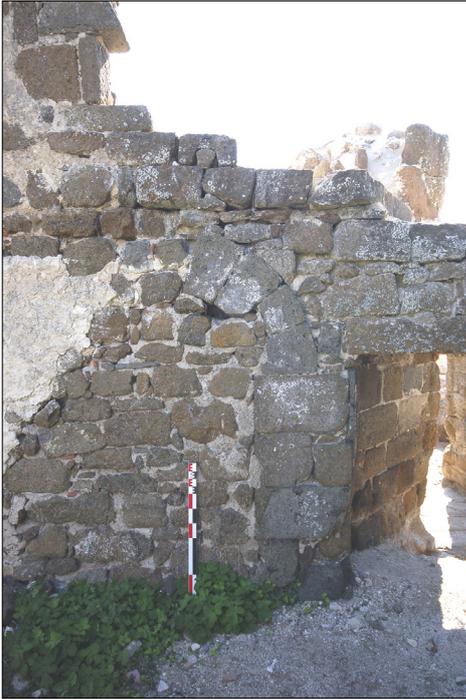
Fig. 88 : Parement ouest de M 23, piédroit de porte romane (POR 197). Cliché : L. D'Agostino, 2007.

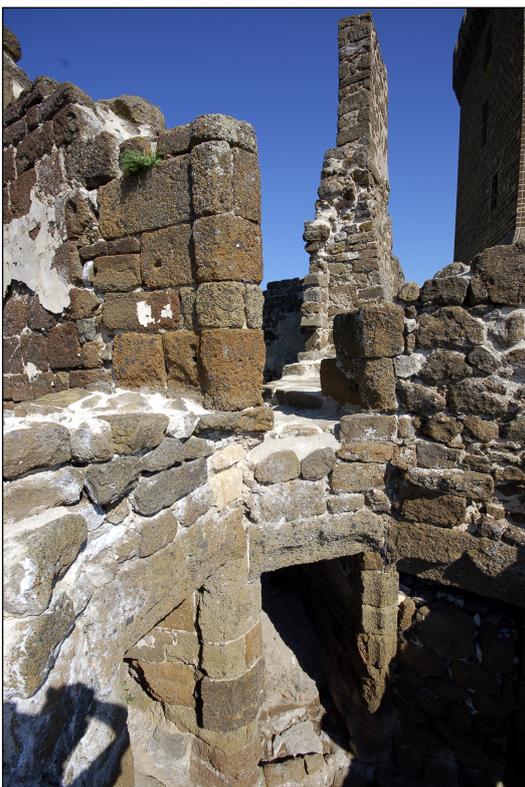
Fig. 89 : Piédroit et arrière-vousure de la porte POR 197, recoupée par la construction de la cheminée CHE 198 dans le bâtiment 4. Cliché : L. D'Agostino, 2007.

Le mur M 23 a été très remanié au moment de la construction dans la salle de jeu de la cheminée CHE 198, dont les modénatures des piédroits trahissent le bas Moyen Âge et probablement la fin du XIV^{ème} ou le début du XV^{ème} siècle au moins. Cette cheminée a nécessité la destruction partielle de la maçonnerie pour l'aménagement de l'âtre et du conduit d'évacuation des fumées. Nous ne étendrons pas

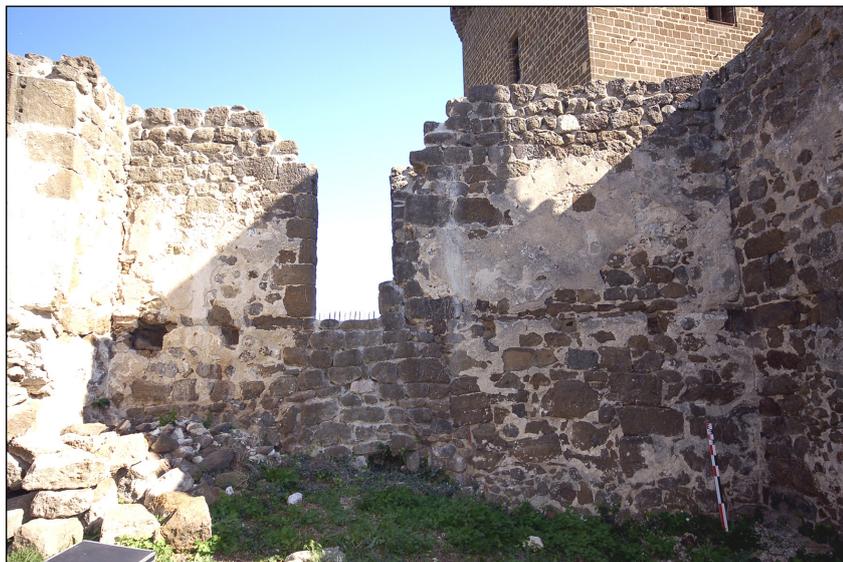
Fig. 91 : Parement interne du mur nord du bâtiment 3, niveau de plancher et porte d'accès à l'édicule nord. Cliché : L. D'Agostino, 2007.
