Forteresse de Polignac (Polignac, Haute-Loire). La Seigneurie, étude de bâti et sondages

LA "SEIGNEURIE" ET LA COUR D'HONNEUR

ÉTUDE DE BÂTI ET SONDAGES

DOCUMENT FINAL DE SYNTHÈSE
SÉRIE MOYEN ÂGE

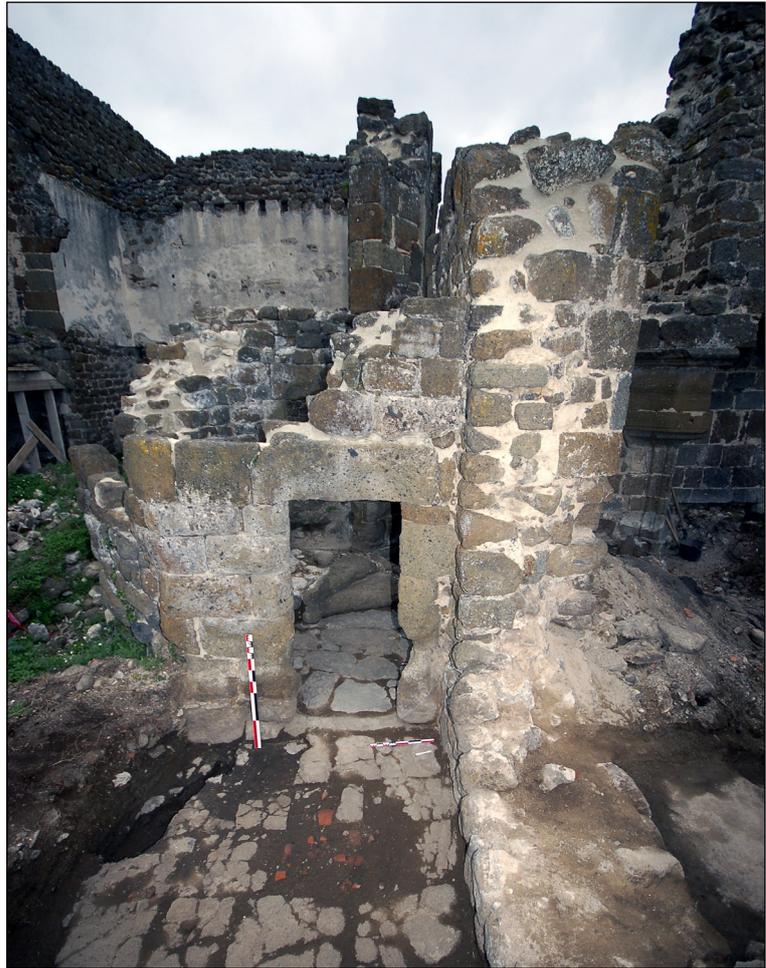
Fig. 92 : Sondage I : vue de la façade sud du bâtiment 4 (M 22, à droite) et de la façade est de la tour d'escalier nord-est (M 16, au centre).
Cliché : L. D'Agostino, 2007.

Le Sondage I [Planche XVIII] a été implanté dans la partie nord-ouest de la cour d'honneur, à la jonction de la supposée salle de jeu de paume (SECTEUR 4) et de la tour d'escalier nord du bâtiment principal de la Seigneurie (Esp 1.3) [Fig. 92]. Les épaisseurs de remblais de démolition couvrant les vestiges en place, en particulier au nord du sondage où ils atteignent près de 2,00 m de puissance, ont imposé une fouille par paliers. Ce procédé n'a permis d'ouvrir une fenêtre complète que sur une tranchée de 6,50 m de longueur pour 1,50 à 2,50 m de largeur, soit une surface d'environ 12 m².

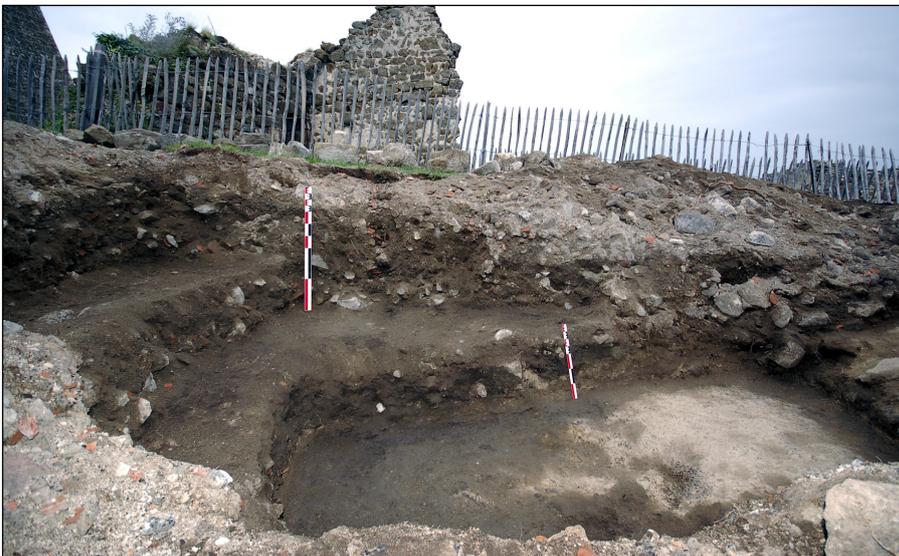
Fig. 93 : Sondage I : coupe stratigraphique est dans l'emprise du bâtiment 4.
Cliché : L. D'Agostino, 2007.

de construction (US 4004 et 4003) recouvrent successivement les structures conservées [Fig. 93]. La première (US 4004), au contact direct des vestiges, est presque exclusivement constituée de blocs de brèche volcanique, de moellons de parement ou de claveaux de voûte et de tuiles creuses fragmentées ; elle s'apparente très aisément à un niveau d'effondrement des bâtiments. Néanmoins, la topographie du terrain avant l'intervention, en particulier un creux assez régulier bien visible au niveau de la cheminée du mur pignon ouest de la salle de jeu (CHE 198), tendait à indiquer que cette zone avait déjà été passablement remaniée par des travaux ; difficiles à dater, ces derniers peuvent toutefois être raisonnablement attribués à une forme de récupération de matériaux de construction, voire à des fouilles anciennes. Les éléments lapidaires taillés ou sculptés sont relativement nombreux dans ce secteur, en particulier des fragments du manteau de la cheminée CHE 198, ou encore quelques éléments de la corniche sommitale des murs gouttereaux de la salle de jeu.

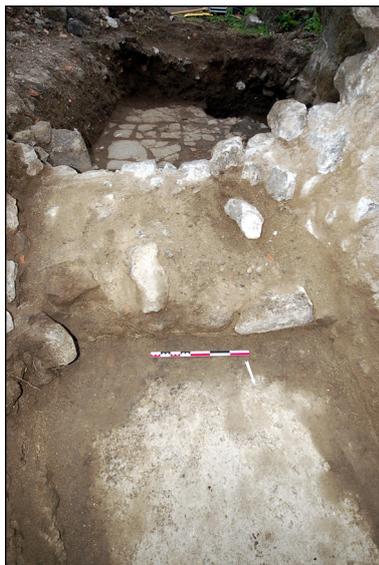
Fig. 94 : Sondage I : arase du mur M 22 et rocher aplani dans l'emprise du bâtiment 4.
Cliché : L. D'Agostino, 2007.

Quoi qu'il en soit, le sondage a montré que le mur sud de la salle de jeu (M 22) se poursuivait bien en direction de l'est, même s'il n'est conservé que sur deux assises de hauteur¹⁰³ [Fig. 94]. En 2004, le Sondage 13 de l'équipe Hadès avait révélé une autre portion de ce mur plus à l'est et l'on peut raisonnablement supposer qu'il est plus ou moins bien conservé sur toute sa longueur. À l'intérieur

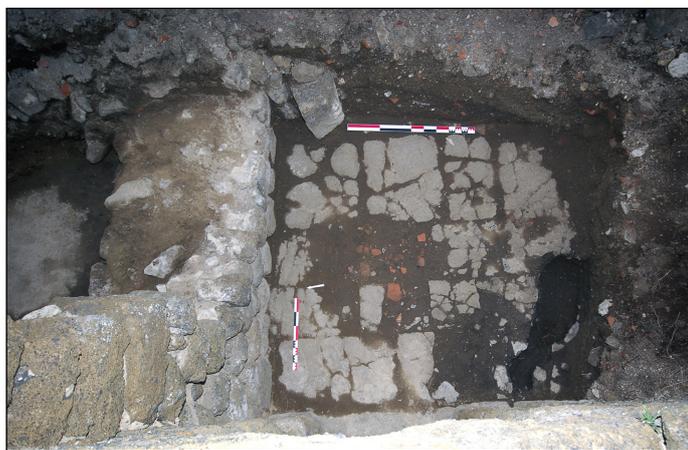
Fig. 95 : Sondage I : sol dallé de la cour (SOL 189) au-devant de la façade sud du bâtiment 4. Cliché : L. D'Agostino, 2007.

Au sud du bâtiment, dans l'emprise de la cour et au devant de la porte d'accès à la tour d'escalier Esp 1.3, le sondage a livré un sol de dalles de brèche volcanique (SOL 189), pour leur majorité très fragmentées du fait de l'effondrement des bâtiments, quelques fragments de carreaux de terre cuite venant combler les interstices séparant les dalles [Fig. 95].

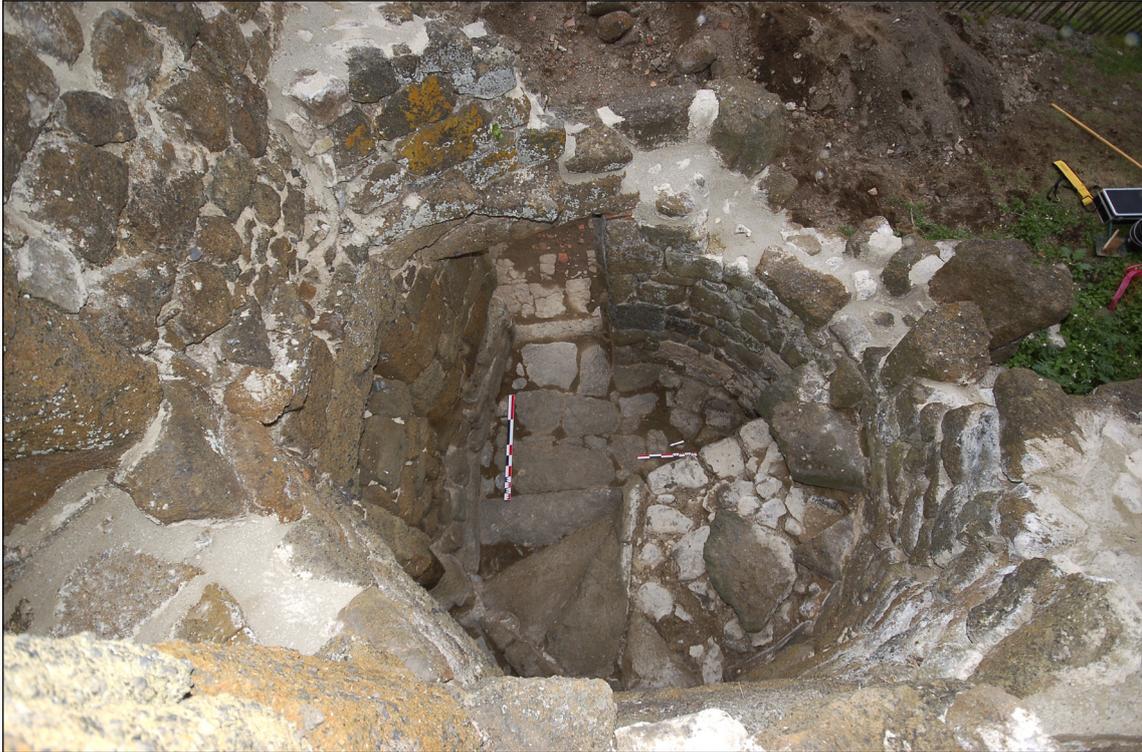
Fig. 96 : Vue de l'intérieur de la tour d'escalier nord-est après dégagement : sol dallé et vis d'escalier. Cliché : L. D'Agostino, 2007.

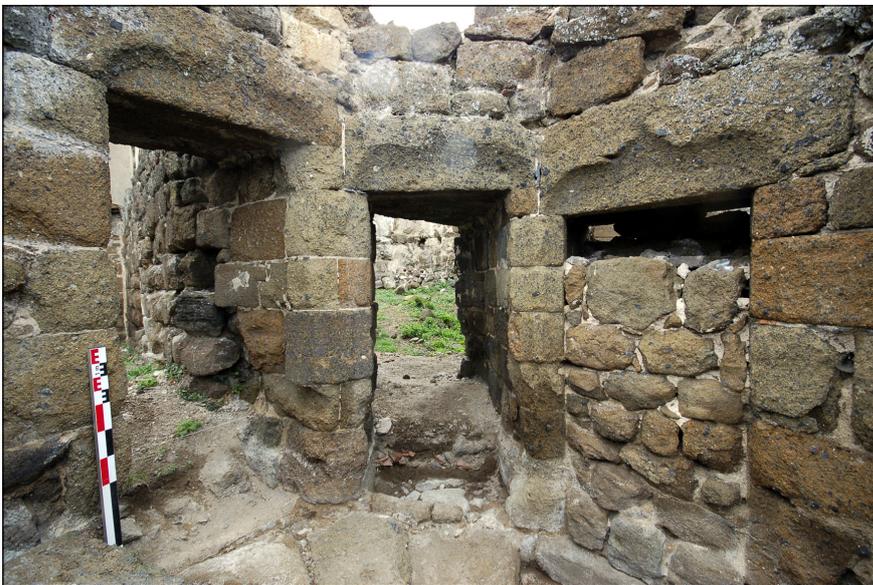
Fig. 97 : Portes du milieu du XV^{ème} siècle au rez-de-chaussée de la tour d'escalier nord-est. Cliché : L. D'Agostino, 2007.

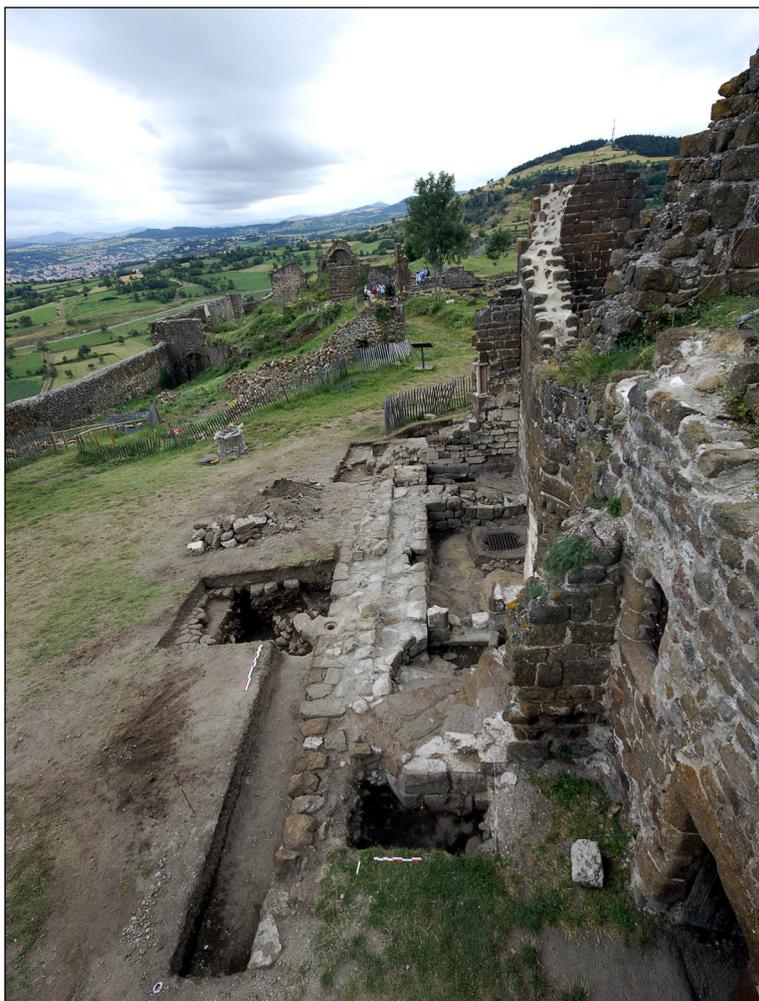
Fig. 98 : Sondage II : vue d'ensemble depuis le nord.
Cliché : L. D'Agostino, 2007.

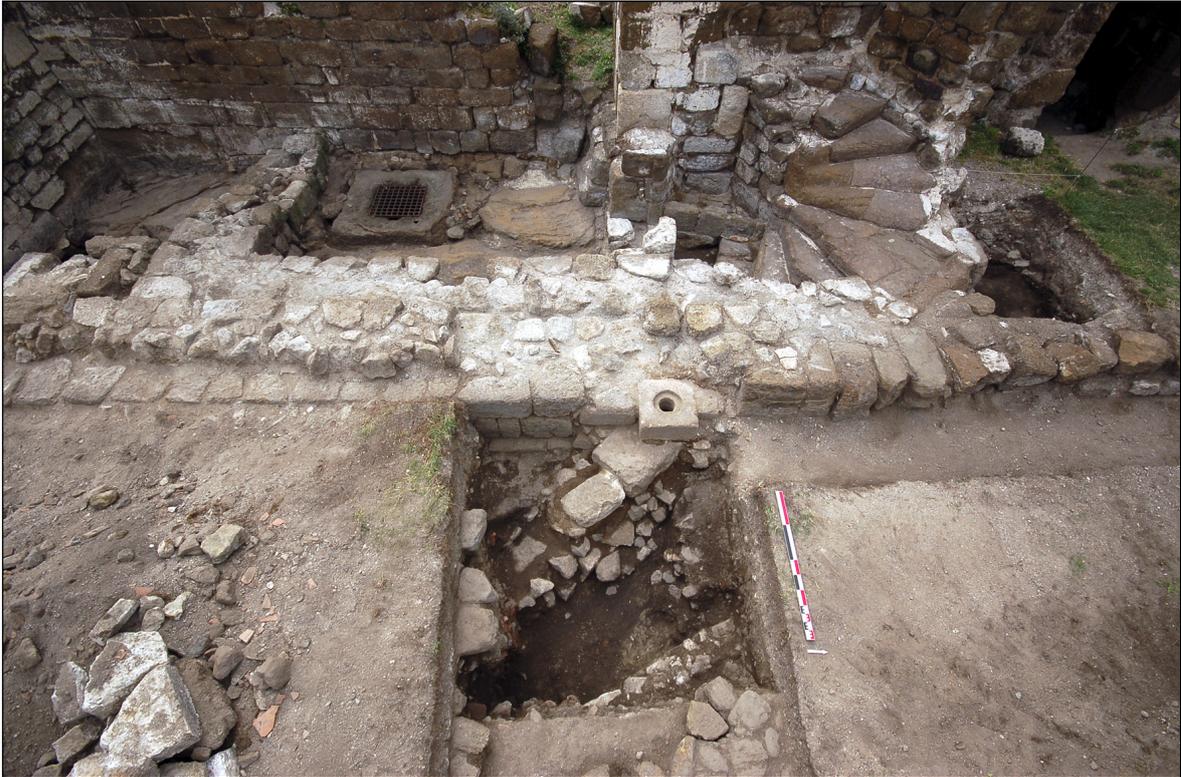
Fig. 99 : Sondage II : vue d'ensemble depuis l'est.
Cliché : L. D'Agostino, 2007.

Trois ensembles distincts ont pu être identifiés au sein de cette partie de la Seigneurie [Fig. 99]. La première et la plus ancienne (Esp 5.2) est représentée par les murs M 91, d'orientation nord-sud et parallèle à la façade orientale du bâtiment 2 (M 2), et M 102, perpendiculaire à M 2. Ces deux maçonneries délimitent une petite salle d'une largeur est-ouest de 2,65 m et d'une longueur nord-sud d'au moins 4,65 m, soit au minimum 12 m² de surface ; l'extrémité nord de cet édifice n'a pu être

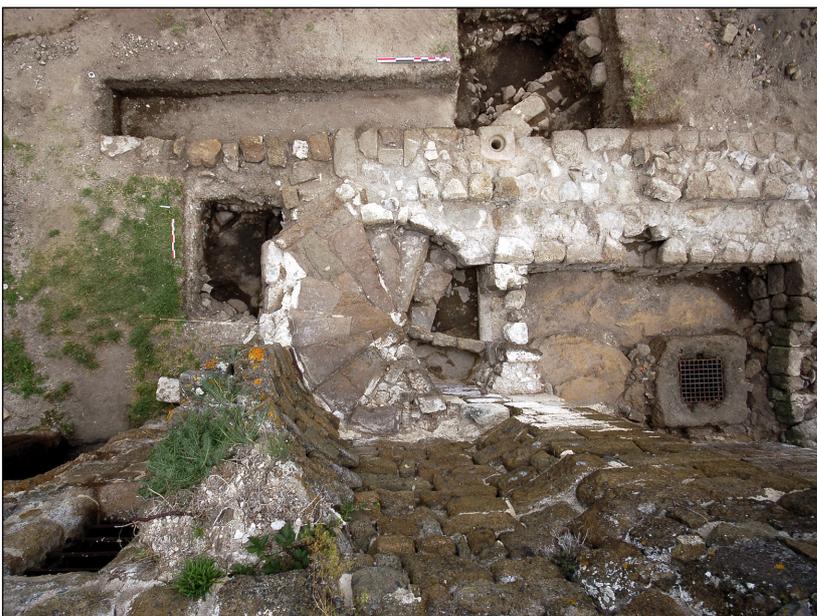
Fig. 100 : Sondage II : vue en plan des vestiges de la tour d'escalier et de la pièce Esp 5.2. Cliché : L. D'Agostino, 2007.

Dans un second temps, la partie nord de ce petit bâtiment a été démolie pour permettre la construction de la tour d'escalier Esp 1.7 [Fig. 100]. L'aménagement du massif de fondation de l'escalier (ESC 48) a en effet entraîné le bûchage d'au moins un bloc du parement ouest du mur M 91 (US 5007) du côté nord, tandis que le mur M 90 venait chemiser M 91 sur sa face est. Le mur nord de l'escalier (M 28) est en effet chaîné avec M 90, témoignant de leur contemporanéité. Parallèlement, la porte

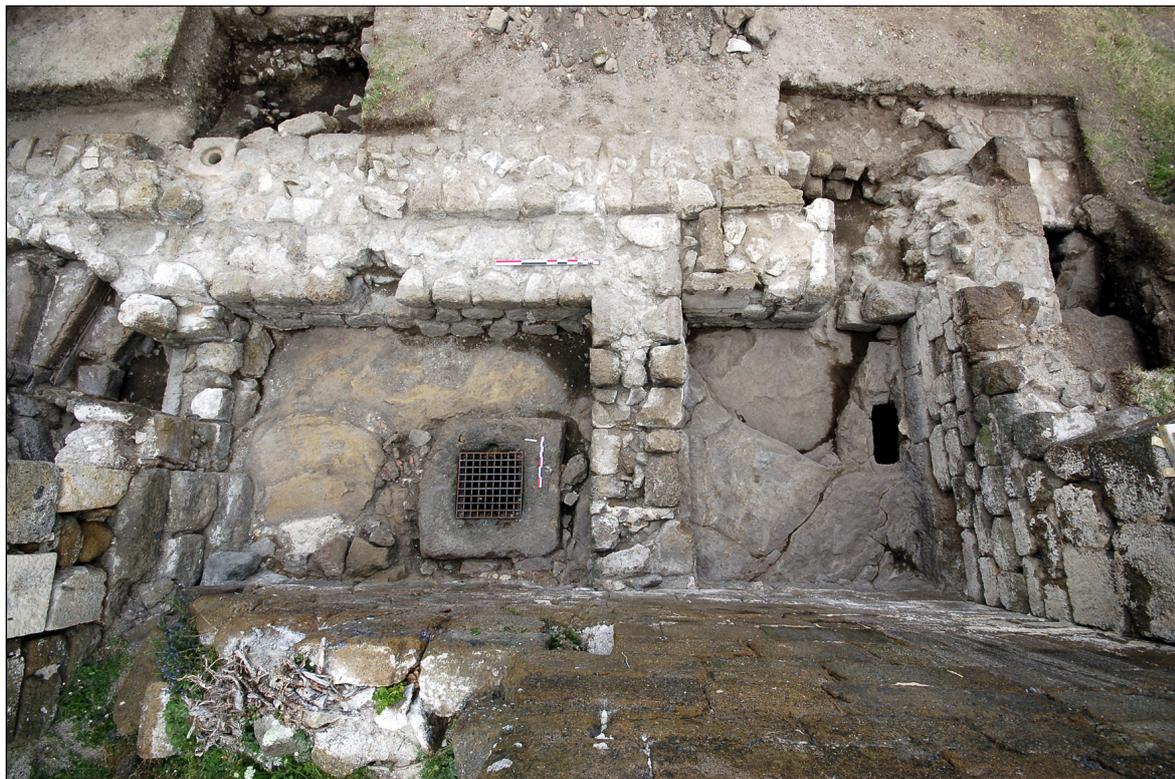
Fig. 101 : Sondage II : les pièces Esp 5.1 (à droite) et Esp 5.2 (à gauche) construites contre la façade orientale du bâtiment 2 (M 2).
Cliché : L. D'Agostino, 2007.

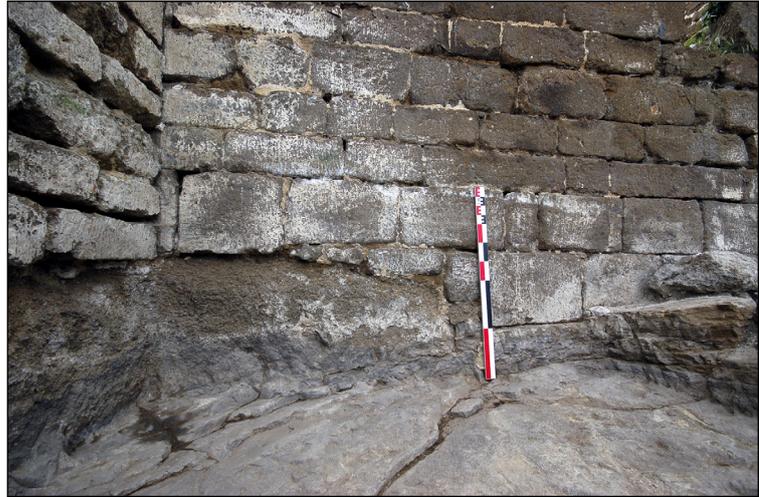
Fig. 103 : Sondage II : banquette rocheuse formant le soubassement des murs M 2 et M 3 au niveau de la pièce Esp 5.1. Une ligne horizontale blanche marque le niveau probable d'un plancher. Cliché : L. D'Agostino, 2007.

niveau d'apparition du rocher (US 5018). Le substrat a été aplani ou taillé pour permettre l'installation des bâtiments ; il présente une surface relativement plane et le mur M 102 est installé sur une banquette taillée dans le rocher sur un vingtaine de centimètres de hauteur [Fig. 103]. Globalement, un faible pendage ouest-est est observé dans la pièce Esp 5.2, de la cote 800,40 m à l'ouest contre le mur M 2 à la cote 800,19 m à l'est. Dans la pièce Esp 5.1, le rocher est assez plat à l'ouest (cote 800,20 m environ), puis montre une dépression très nette au milieu de la pièce jusqu'à la cote 799,79 m. Dans ces deux

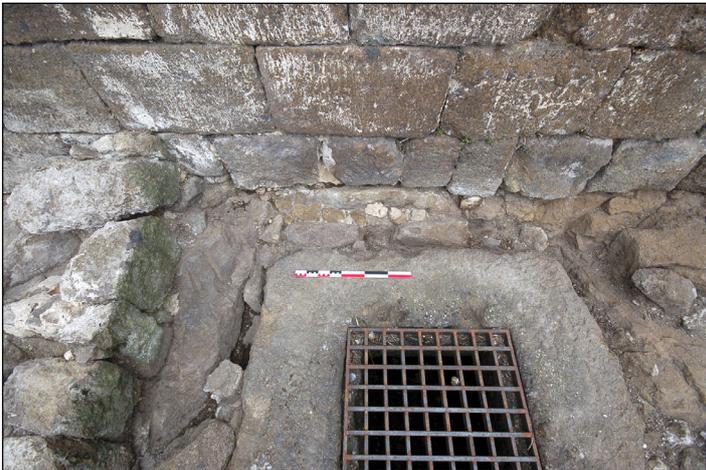
Fig. 104 : Sondage II : dalle de brèche formant la trémie de la glacière FOS 106 de la pièce Esp 5.2. Cliché : L. D'Agostino, 2007.

les salles 5.1 et 5.2 ; elle semble avoir été condamnée par un bouchage assez tardif. Dans l'angle sud-ouest de la salle Esp 5.2, une fosse circulaire avec un profil en tronc de cône (FOS 106) a été taillée dans le substrat sur une hauteur de 0,90 m ; elle était apparente en début de fouille et avait probablement été dégagée à une date difficile à préciser. Une dalle de brèche volcanique de 1,35 m de côté et épaisse de 0,28 m couvre la fosse et une trémie carrée de 0,50 m de côté permettait d'accéder à son contenu [Fig. 104] ; la trémie est munie d'une feuillure et de trous de gonds destinés à accueillir un vantail fermant la fosse. Ces différents éléments permettent d'attester sa fonction de stockage, peut-être à vocation de glacière pour des denrées alimentaires.

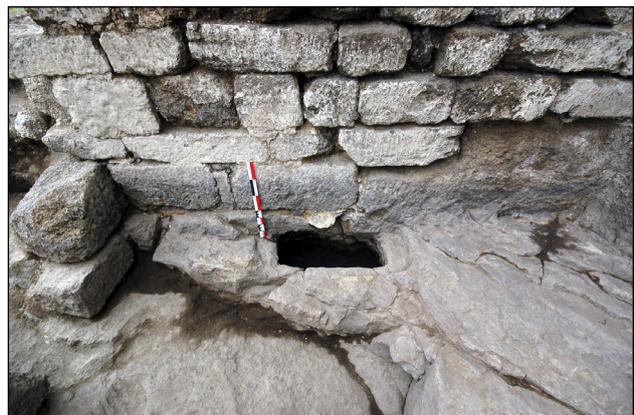
Fig. 105 : Sondage II : petite fosse (FOS 105) taillée dans le substrat contre le mur sud (M 3) de la salle Esp 5.1. Cliché : L. D'Agostino, 2007.

Dans la salle Esp 5.1, contre le mur sud (M 3), une petite fosse (FOS 105) taillée dans le rocher [Fig. 105] est également présente mais ses dimensions sont bien inférieures : 0,20 m de largeur, 0,60 cm

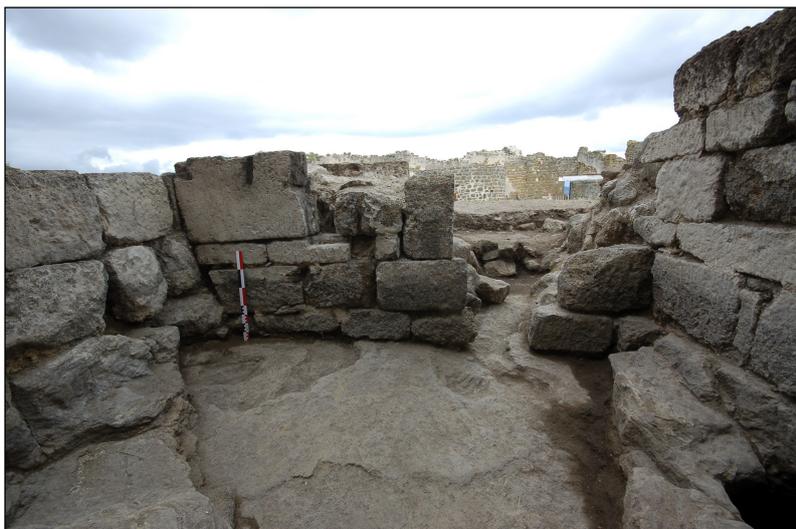
Fig. 106 : Sondage II : mur est (M 90) de la pièce Esp 5.1; seuil et piédroits de la porte POR 107 (à droite) et niche à feuillure (à gauche). Cliché : L. D'Agostino, 2007.

piédroit ouest d'une baie destinée à illuminer la salle est conservé dans le mur sud (M 3), formant la seule fenêtre identifiée dans cet ensemble de constructions. L'accès à cette pièce se faisait soit depuis la salle 5.2 au nord, soit par une porte (POR 107) ouverte dans la façade sur cour (M 90), dont le seuil se trouvait à la cote 800,57 m (US 5053).

de longueur et 0,45 cm de hauteur. Elle est également dotée d'une feuillure taillée dans le rocher et destinée à accueillir un couvercle de fermeture. Néanmoins, ses dimensions ne permettent guère d'envisager une fonction de stockage ; il s'agit peut-être d'une petite cache. Sur le mur oriental [Fig. 106], une étroite niche aménagée dans le parement du mur (MAC 124) permettait probablement d'installer une lampe ou une chandelle pour l'éclairage. Enfin, le

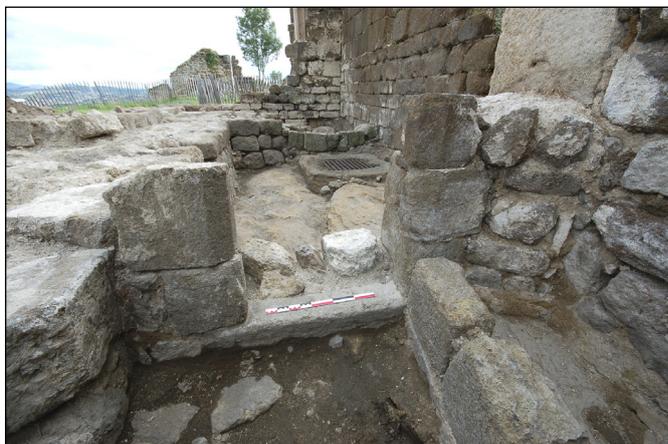
Fig. 108 : Sondage II : Porte sud de la tour d'escalier (POR 94), donnant dans la pièce Esp 5.2, et niche aménagée contre le mur bahut de la vis d'escalier (NIC 96, à droite). Cliché : L. D'Agostino, 2007.

le sens antihoraire, sont plus ou moins bien conservées. Le noyau présente des facettes planes et forme dans la plupart des cas un même bloc avec la marche ; néanmoins, un des blocs conservés a été taillé de manière à former à la fois le noyau et trois amorces de marches, le reste des marches étant constitué de blocs indépendants. Toutes les marches, d'une hauteur de 16 à 18 cm, montrent une forte usure due à la qualité de la pierre et à leur usage intensif pendant plusieurs siècles. L'accès à l'escalier se faisait depuis la salle Esp 5.2 au sud par une porte (POR 94) dont les deux piédroits sont conservés [Fig. 108] : ils montrent un décor de chanfrein abaissé d'un congé triangulaire. Le seuil apparaît à la cote 800,46 m. Depuis la cour, on accédait à la tour par une porte située au nord-est : celle-ci n'est conservée qu'à l'état de négatif de mortier sur les moellons du massif de fondation, mais le seuil est bien identifiable (SEU 95) à la cote 801,03 m, ainsi que le pallier [Fig. 109]. Une petite niche (NIC 96),

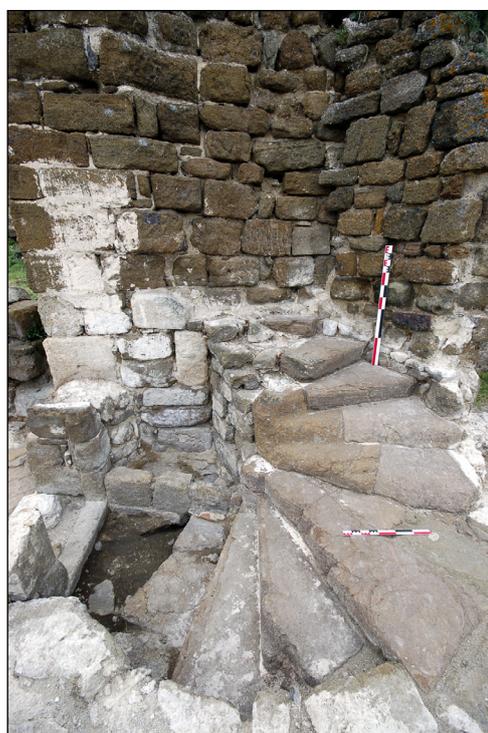
Fig. 107 : Sondage II : vis d'escalier de la tour sud-est. Cliché : L. D'Agostino, 2007.

En ce qui concerne la tour d'escalier Esp 1.7 [Fig. 107], neuf marches de l'escalier à vis (ESC 48), tournant dans

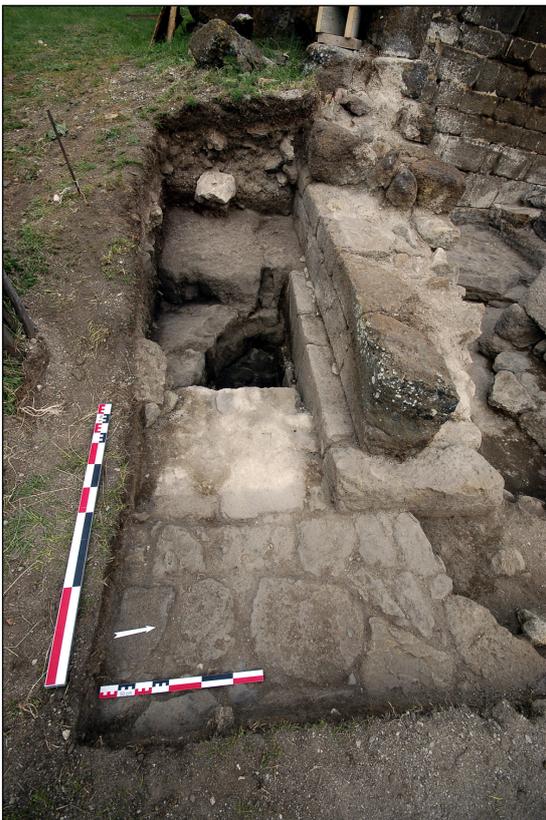
Fig. 110 : Sondage II : sol dallé de la cour (SOL 109) et mur de clôture (M 111) à l'angle sud-est des bâtiments de la Seigneurie. Cliché : L. D'Agostino, 2007.

Quelques éléments architecturaux ont pu être identifiés pour la cour d'honneur du château. En particulier, un mur d'orientation nord-sud (M 111) part de l'angle sud-est de la salle 5.1 et vient s'appuyer contre son mur sud (M 3) [Fig. 110]. Cette maçonnerie est très arasée mais elle semble avoir formé le lien entre la Seigneurie et la bâtiment sud de la cour d'honneur à la fin du Moyen Âge ; c'est probablement dans ce mur que le portail d'accès à la cour d'honneur était aménagé. Il faudra poursuivre les investigations pour éclaircir ce

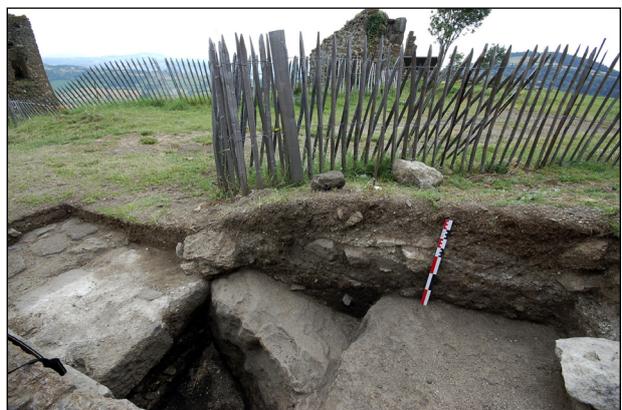
Fig. 111 : Sondage II : coupe stratigraphique sud et niveaux de sol de la cour de part et d'autre du mur de clôture M 111. Cliché : L. D'Agostino, 2007.

végétale (US 5001) couvre aujourd'hui ce sol et forme le sol gazonné actuel (SOL 89) [Fig. 111].

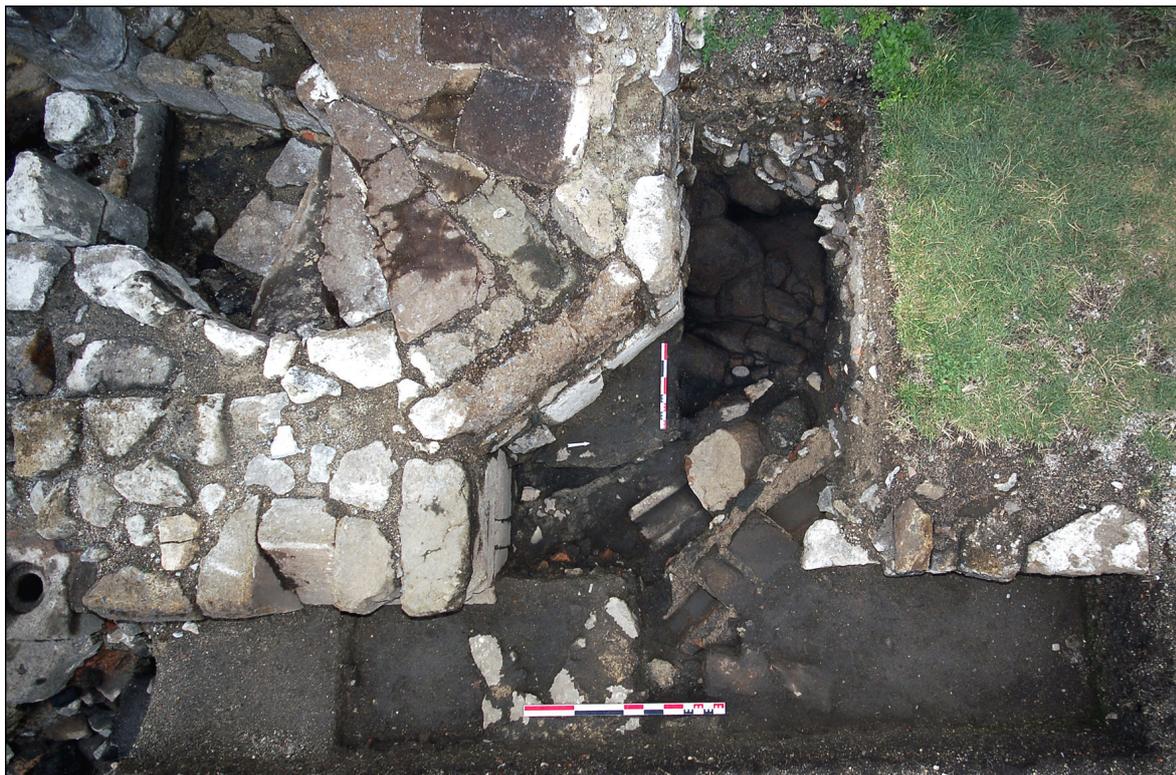
Fig. 112 : Sondage II : canalisations successives au nord-est de la tour d'escalier sud-est. Cliché : L. D'Agostino, 2007.

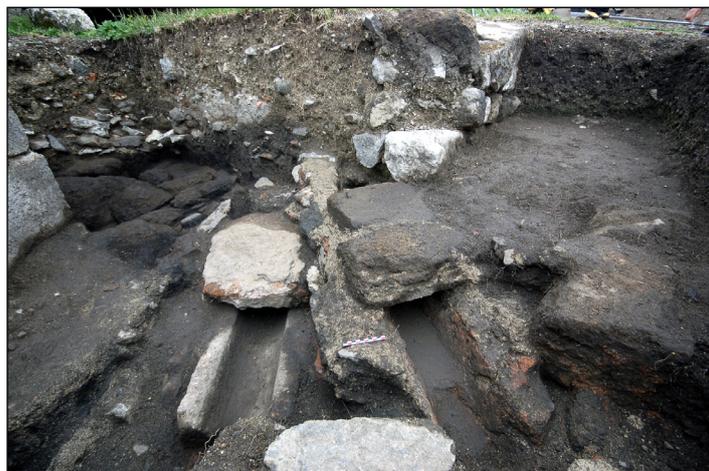
Fig. 113 : Sondage II : canalisation en pierres (CAN 206 à gauche) et canalisation en tuiles et pierres (CAN 188 à droite). Cliché : L. D'Agostino, 2007.

Au nord-est de la tour d'escalier Esp 1.7, deux canalisations successives ont été identifiées [Fig. 112 et 113]. La première et la plus ancienne (CAN 206) est aménagée à la surface du rocher. Elle présente une orientation nord-ouest / sud-est et a été construite sur un épais lit de mortier de chaux beige. Des dalles de brèche volcanique rectangulaires soigneusement taillées et creusées

La seconde canalisation (CAN 188) a été installée un peu à l'est et au-dessus de la canalisation CAN 206 et l'a probablement remplacée, même si on ne peut attester dans la zone fouillée que le premier système a bien été condamné par cette construction. Si un épais lit de mortier beige forme aussi la base de la maçonnerie, la nature de l'aménagement est assez différente : en effet, le fond de la canalisation est ici formé de tuiles creuses posées bout à bout avec un léger chevauchement ; un mortier hydraulique assure là aussi l'étanchéité de l'ensemble [Fig. 115]. Des dalles de brèche forment également la couverture de cette canalisation dont le niveau d'apparition se situe autour de la cote 800,52 m. L'écoulement de ces deux canalisations s'effectuait vers le sud-est. Leur extrémité sud-est a été arrachée, sans qu'il ait été possible d'en déterminer la raison dans l'emprise du sondage.

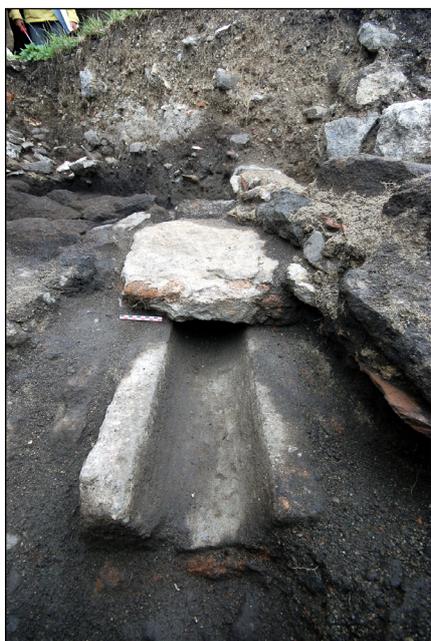
Fig. 114 : Sondage II : détail de la canalisation CAN 206. Cliché : L. D'Agostino, 2007.

d'une profonde rigole (environ 12 cm) forment le fond de la canalisation ; elles sont liées d'un mortier hydraulique de couleur rose [Fig. 114]. Les dalles de couverture, qui apparaissent à la cote 800,44 m, sont posées perpendiculairement au sens d'écoulement de la canalisation et elles aussi liées de mortier hydraulique.

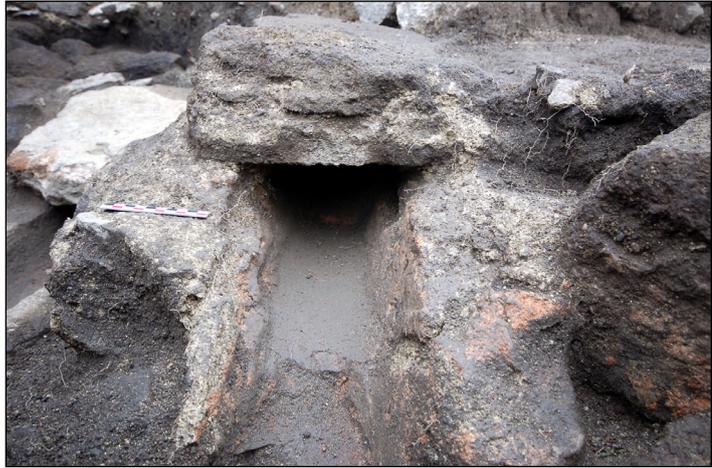
Fig. 115 : Sondage II : détail de la canalisation CAN 188.
Cliché : L. D'Agostino, 2007.

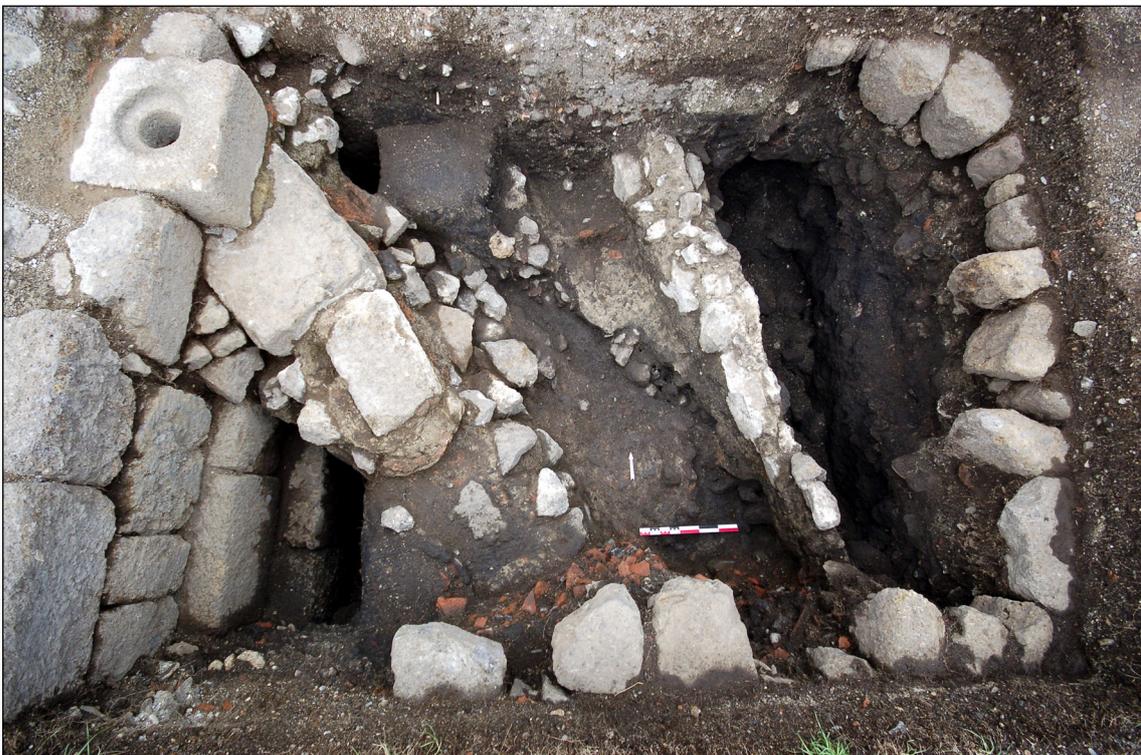
Fig. 116 : Sondage II : canalisations successives dans la cour d'honneur à l'est du mur M 90. Cliché : L. D'Agostino, 2007.

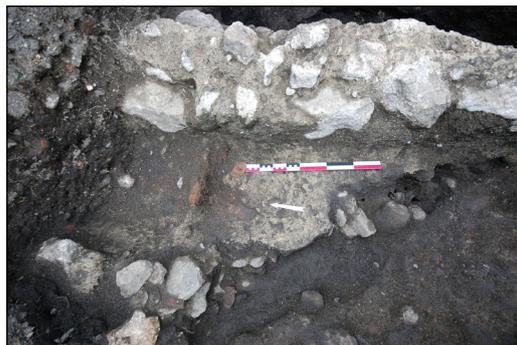
Fig. 117 : Sondage II : négatif des dalles de fond de la canalisation CAN 186. Cliché : L. D'Agostino, 2007.

Plus au sud, deux autres canalisations ont été découvertes le long du mur M 90 [Fig. 116]. La plus ancienne (CAN 186) est assez mal conservée, même si elle n'apparaît qu'assez profondément, à la cote 800,06 m. Les dalles de couverture ont disparu, de même que les dalles de fond ; seules subsistent la maçonnerie formant le fond de la canalisation (US 5097) et sa paroi orientale (US 5095) [Fig. 117]. Néanmoins, le fond, situé à la cote 799,76 m, montre encore le négatif de deux dalles rectangulaires et un joint de mortier hydraulique à leur jonction ; ces observations, de même que le profil en auge de la maçonnerie, tendent à démontrer qu'il s'agit bien là des vestiges d'une canalisation.

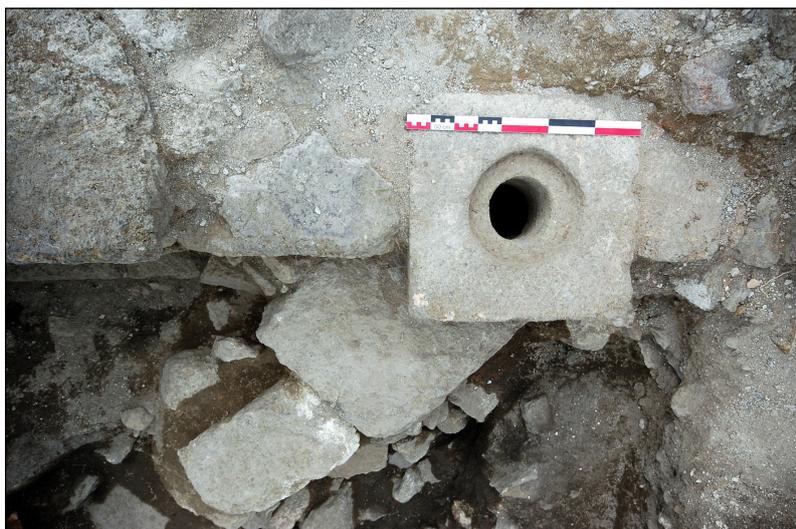
Fig. 118 : Sondage II : pilastre en saillie sur le mur M 90 formant chéneau et départ de la canalisation CAN 99. Cliché : L. D'Agostino, 2007.

Celle-ci a été démolie au moment de l'aménagement d'une seconde canalisation (CAN 99) prenant naissance au niveau du parement oriental de M 90. L'un des blocs du parement (US 5046) est en effet disposé légèrement en saillie sur le mur, formant une sorte de pilastre, et son centre est creusé d'un trou circulaire vertical ; une feuillure circulaire creusée à la surface du bloc servait à accueillir un autre bloc identique par-dessus¹⁰⁷ [Fig. 118]. L'étanchéité de l'ensemble était assurée par un mortier de tuileau. Cet élément témoigne de l'aménagement dans l'épaisseur du mur d'une conduite d'eau verticale servant à la récupération des eaux de pluie. Le sommet du mur sud (M 6) du bâtiment 1 de la Seigneurie est doté d'une corniche dont la face supérieure est creusée

d'une gouttière, ce qui tend à indiquer que les eaux de la toiture était canalisée successivement dans la gouttière, sur le rebord de la toiture de la tour d'escalier où devait prendre place une autre gouttière, puis dans le chéneau de pierre aménagé dans l'épaisseur du mur M 90 ; de là, l'eau s'écoulait par une canalisation (CAN 99) partant du parement du mur M 90 en direction du sud-est. Une tranchée (TRF 108) large de 1,10 m à 1,50 m a été creusée dans le terrain en place (US 5050/5077) afin d'installer la canalisation. Le fond de la tranchée a été rempli par une maçonnerie

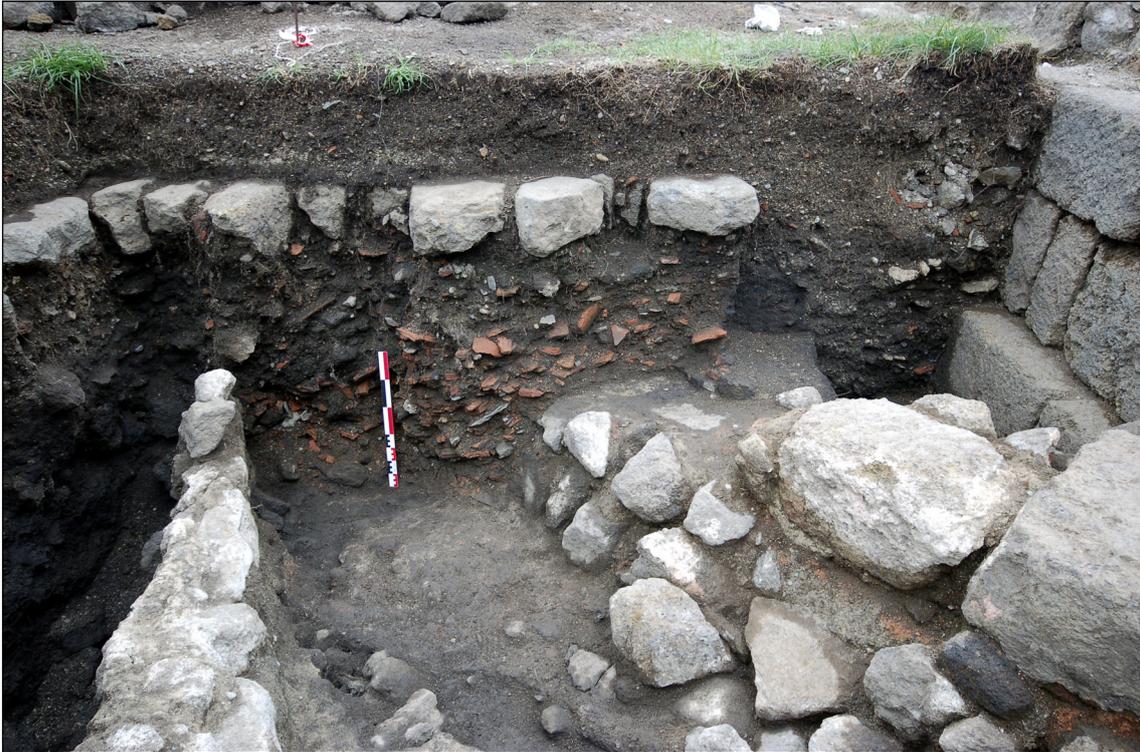
Fig. 119 : Sondage II : coupe stratigraphique sud au niveau de la tranchée de fondation de la canalisation CAN 99 (à droite), recoupant la canalisation CAN 186 (à gauche). Au sommet de la coupe, sol dallé de la cour (SOL 93). Cliché : L. D'Agostino, 2007.

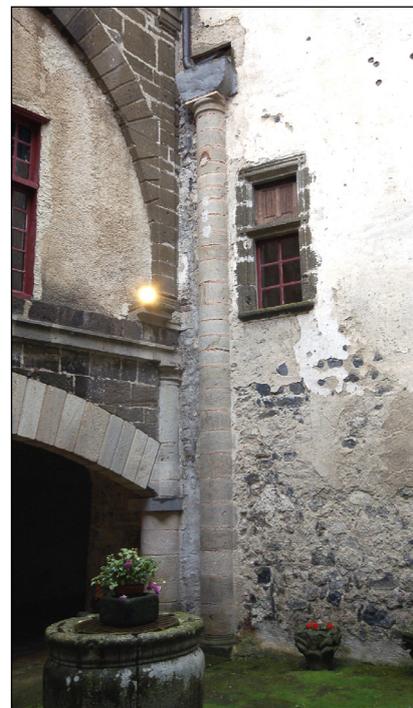
Fig. 120 : Château de Saint-Vidal (Haute-Loire), colonne engagée formant chéneau. Cliché : L. D'Agostino, 2007.

Le deuxième réseau est représenté par la canalisation CAN 99 ; CAN 188, sans qu'il soit possible de l'affirmer avec certitude, lui est probablement contemporaine au vu de leurs niveaux d'apparition (800,45 m et 800,53 m pour les points les plus hauts des dalles de couverture). Cet aménagement est contemporain de la construction de la tour d'escalier et du mur M 90, dont nous avons vu qu'ils sont édifiés vers le milieu du XV^{ème} siècle. Il est intéressant de noter que le système de conduite d'eau aménagé dans l'épaisseur d'un pilastre en saillie sur le parement du mur M 90 trouve un équivalent plus tardif au château de Saint-Vidal, situé à quelques kilomètres de Polignac [Fig. 120] : la cour centrale du château, édifiée vers 1560-1570, montre une demi-colonne engagée dont les blocs formant le

fût sont liés de mortier hydraulique ; elle récupère les eaux de toiture de la cour pour les acheminer vers une citerne.

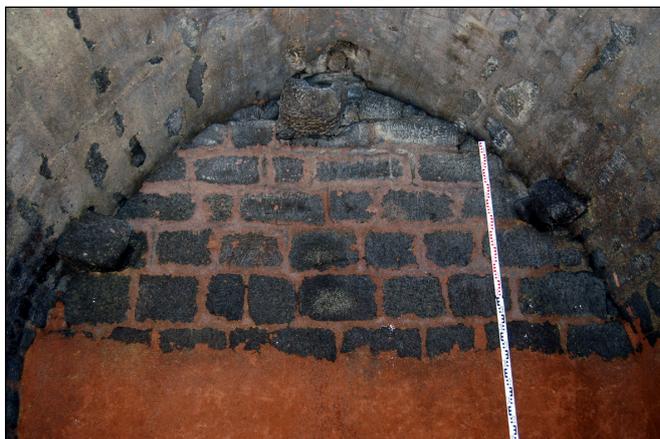
Fig. 122 : Déversoir nord-est de la citerne de la cour centrale. Cliché : L. D'Agostino, 2006.

À Polignac, le réseau de canalisations semble destiné à alimenter la citerne de la cour d'honneur, vers laquelle ils sont orientés. Celle-ci, bien qu'attribuée à tort à l'époque romaine¹⁰⁸, est en très bon état de conservation. De plan carré d'environ 7,00 m de côté, elle est formée par deux vaisseaux parallèles de 3,30 m de largeur voûtés en berceau brisé [Fig. 21 et 22]. Les deux voûtes retombent au centre de la citerne sur une rangée de quatre piles carrées reliées par des arcs en plein cintre [Fig. 121]. Les angles des piles sont abaissés de larges chanfreins sur le fût. Les murs sont en moyen appareil régulier. À l'exception des voûtes, l'ensemble des maçonneries sont liées d'un mortier hydraulique de couleur rouge rosé ; un épais enduit de mortier de tuileau recouvre ensuite le sol et les murs. Enfin, des déversoirs, qui sont clairement à relier au réseau de canalisations mis au jour, sont aménagés

sous les voûtes à chaque extrémité des deux vaisseaux [Fig. 122]. Le seul accès à cet ensemble particulièrement intéressant est la margelle de puits située à l'extrémité ouest du vaisseau sud, au faite de la voûte ; cette margelle en arkose, qui porte les traces d'une armature métallique destinée à supporter les seaux, est peut-être un remploi d'époque romaine. Néanmoins, le reste

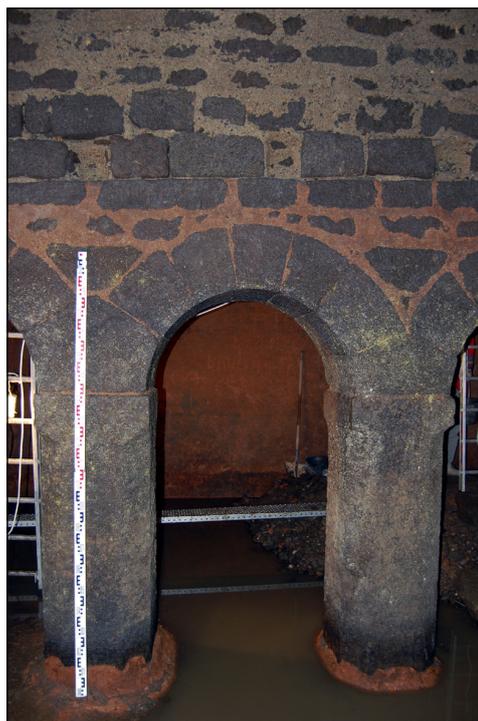
Fig. 121 : Arcature séparant les deux vaisseaux de la citerne de la cour centrale. Cliché : L. D'Agostino, 2006.

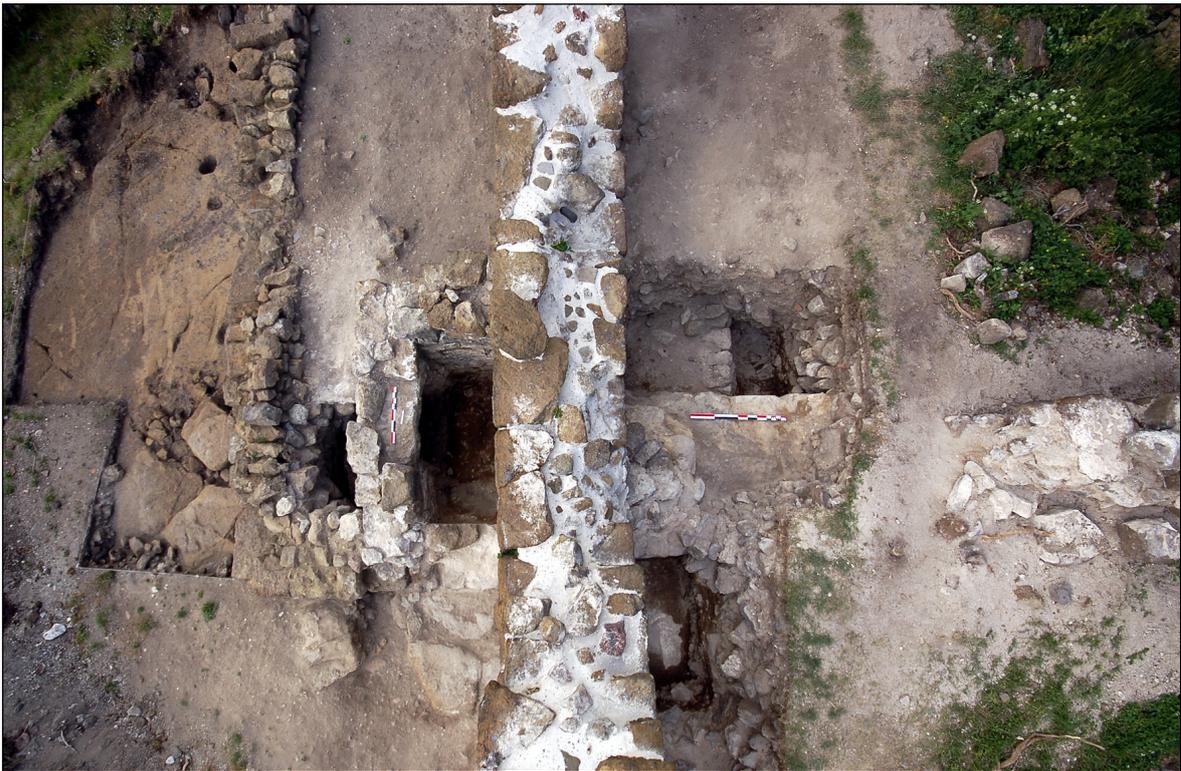
Fig. 123 : Vue d'ensemble du Sondage III, implanté de part et d'autre de la façade ouest du logis roman (M 11).
Cliché : L. D'Agostino, 2007.

Le Sondage III [Planches XXI et XXII], de forme assez irrégulière du fait des décapages réalisés en 2006 par l'association *Études et Chantiers* le long de la façade ouest du bâtiment principal de la Seigneurie (M 11), a repris la zone déjà dégagée sur une surface d'environ 48 m² ; il a d'autre part été étendu à l'est du mur M 11, à l'intérieur du bâtiment 1, à l'emplacement supposé du mur de refend longitudinal M 9, sur une surface d'environ 10 m² [Fig. 123]. Les nettoyages des maçonneries ainsi que la fouille et les relevés du secteur ont été réalisés en partenariat avec *Études et Chantiers* afin de sensibiliser les bénévoles de l'association à la pratique archéologique.

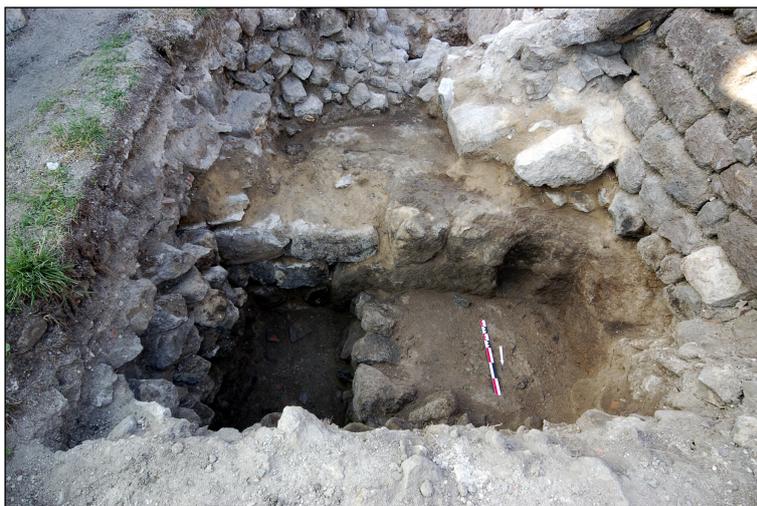
Fig. 125 : Sondage III : soubassement du refend M 5/M 9 taillé dans le rocher. Un trou de poteau (TRP 186) plus ancien a été recoupé par le creusement des banquettes rocheuses. Cliché : L. D'Agostino, 2007.

À l'intérieur du bâtiment, le sondage a montré que le mur M 9 était vraisemblablement chaîné avec la façade M 11 : le parement de cette dernière montre l'arrachement des moellons du mur M 9 posés en carreau puis en boutisse une assise sur deux ; d'autre part, les deux maçonneries sont fondées sur des banquettes (US 1145) taillées dans la brèche sur une hauteur de près de 1,00 m dans cette zone, formant un ressaut à la naissance des maçonneries [Fig. 124]. Aucune trace de retaille n'est visible et il semble bien que les deux banquettes aient été réalisées en même temps, dessinant dans le rocher le plan de l'édifice. Dans la partie orientale du sondage, le socle rocheux devait présenter un creux, qui a été comblé par la pose de moellons complétant cette originale fondation du mur. Les tailleurs de pierre (ou doit-on les appeler carriers ?) ont par ailleurs incisé les faces verticales de ces banquettes de faux joints imitant l'appareil des murs. Sur le côté nord du mur M 9, l'aménagement de la banquette a recoupé par le milieu un ancien trou de poteau taillé dans le rocher (TRP 186) [Fig. 125] ; celui-ci est probablement à mettre en relation avec les autres trous de poteaux mis au jour à l'ouest du mur M 11, qui appartiennent vraisemblablement à une construction antérieure.

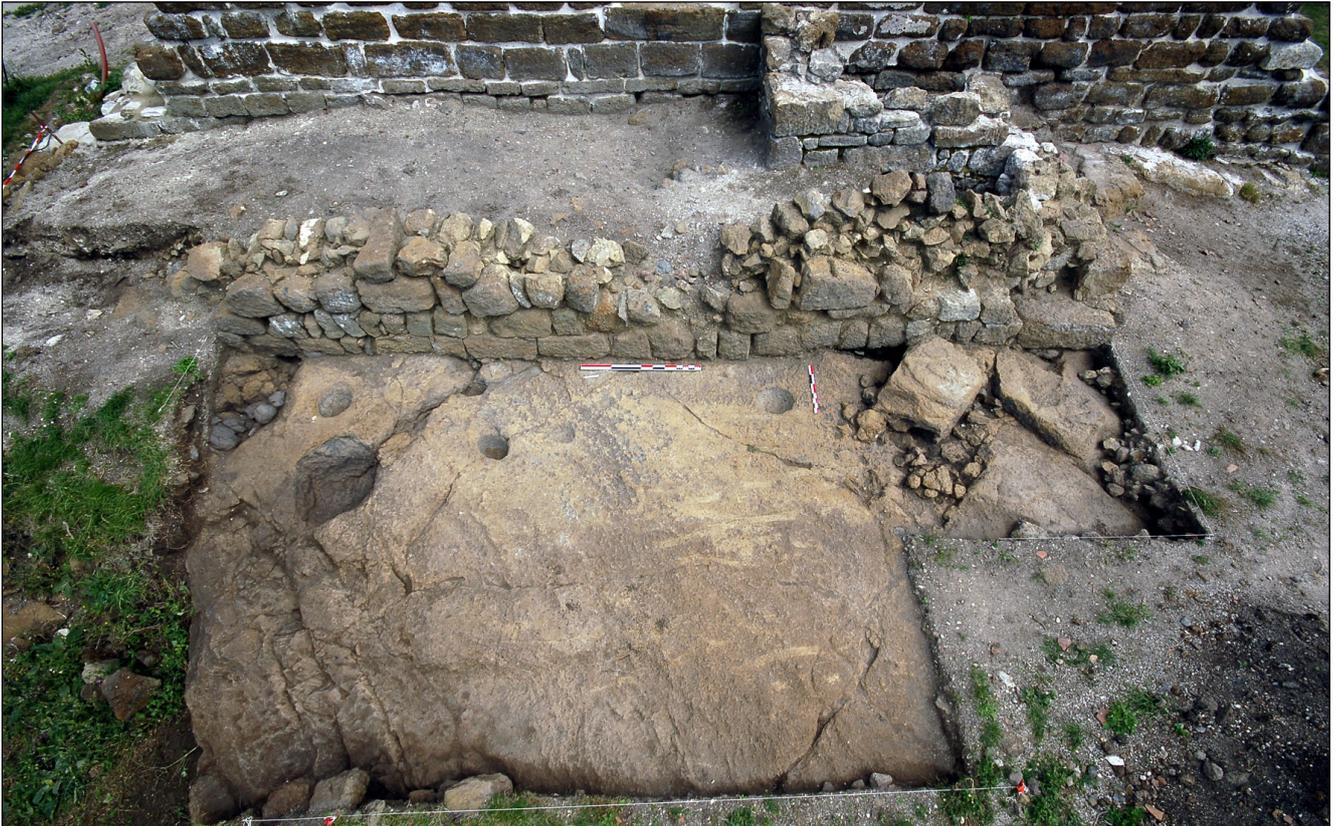
Fig. 126 : Vue d'ensemble de la partie ouest du Sondage III : trous de poteaux d'un bâtiment en bois et structures accolées à la façade ouest du logis roman. Cliché : L. D'Agostino, 2007.
