Forteresse de Polignac (Polignac, Haute-Loire). La Seigneurie, étude de bâti et sondages

LA "SEIGNEURIE" ET LA COUR D'HONNEUR

ÉTUDE DE BÂTI ET SONDAGES

DOCUMENT FINAL DE SYNTHÈSE
SÉRIE MOYEN ÂGE

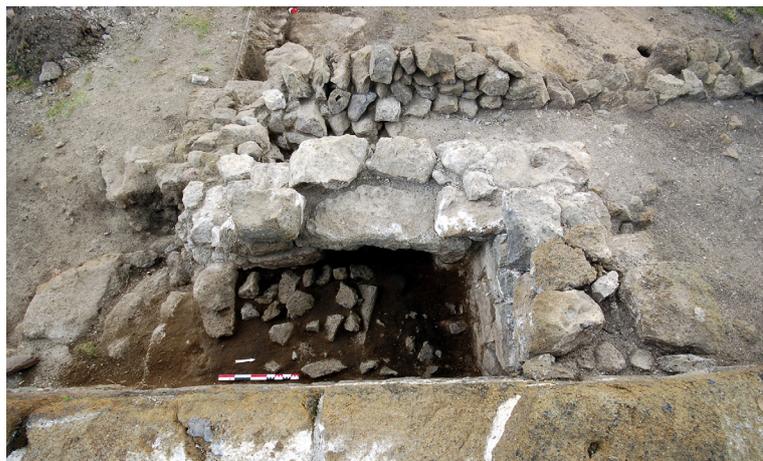
Fig. 127 : Sondage III : fosse de latrines maçonnée (Esp 6.2) accolée contre la façade ouest du logis roman (M 11). Cliché : L. D'Agostino, 2007.

La première de ces constructions est un petit édicule maçonné (Esp 6.2) de 2,85 m de longueur nord-sud par 1,30 m de largeur est-ouest, constitué de murs de moellons grossièrement équarris liés d'un mortier beige-jaune, venu s'appuyer la façade ouest (M 11) [Fig. 127]. Il est délimité

niveau d'effondrement (US 6006), par une couche de terre organique fouillée par passes successives (US 6007, 6008, 6010, 6011) contenant de nombreux artefacts parmi lesquels on mentionnera plusieurs vases et jattes de terre cuite glaçurées, des fragments de plusieurs verres à pieds décorés, ou encore un manche de couteau en andouiller, éléments qui semblent dater en première analyse de l'Époque Moderne, plus vraisemblablement du XVII^{ème} ou du XVIII^{ème} siècle. Cette couche très riche en mobilier, à vocation de dépotoir, couvrait une couche plus cendreuse (US 6014) elle aussi chargée en mobilier (clous, os de faune, verre, céramique). Au fond de la structure, un amas roche en cendres et charbons (US 6016) recouvrait l'épais enduit de mortier (US 6017) formant le fond de la structure. L'étroitesse de l'édicule, la présence d'un regard à sa base et son comblement de rejets de foyers et d'objets mis au rebut tendent à indiquer sa fonction : il s'agit très probablement d'une fosse de latrines¹¹² dont l'accès devait se trouver à l'étage du logis, reconvertie en dépotoir en fin d'utilisation. L'enduit couvrant l'intérieur avait une vocation d'étanchéité et d'assainissement, tandis que le regard devait permettre de purger la fosse assez régulièrement.

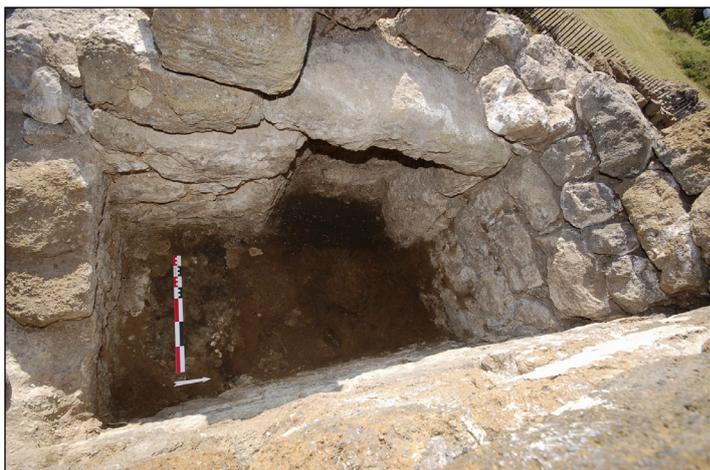
Fig. 128 : Sondage III : vue du regard ouvert à la base du mur M 117 et servant vraisemblablement à la vidange de la fosse de latrines. Cliché : L. D'Agostino, 2007.

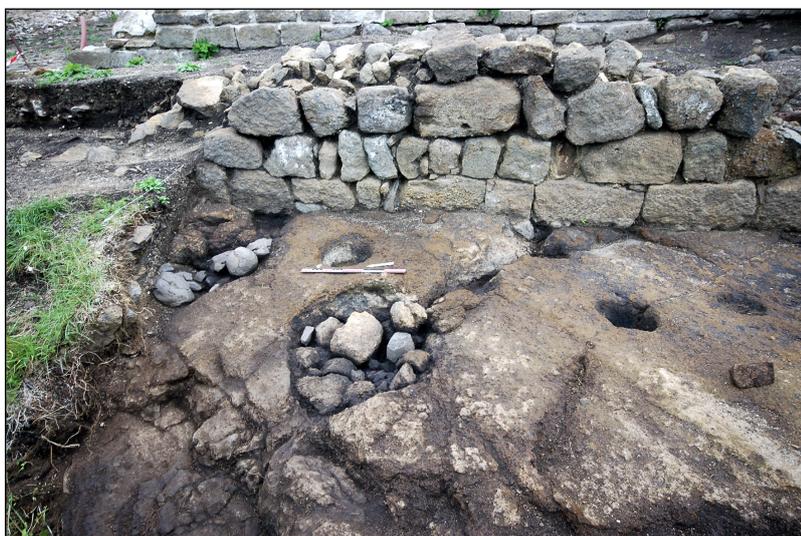
Fig. 129 : Trous de poteaux creusés dans le substrat et muret de soutènement de terrasse accolé à la façade ouest du logis roman. Cliché : L. D'Agostino, 2007.

sur une hauteur allant jusqu'à 1,20 m. Ils sont parementés sur leur face externe (en direction de la cour) [Fig. 129], mais leur face interne n'est constituée que d'un blocage grossier destiné à soutenir le poids des terres situées à l'arrière, jusqu'au mur M 11. Ces couches de remblais successives (US 6012, 6005) sont composées de terre noire assez organique contenant quelques fragments de terres cuites architecturales mais aussi de nodules de mortier. La couche supérieure (US 6004) contient plus de pierres et peut correspondre en partie à l'effondrement des murets.

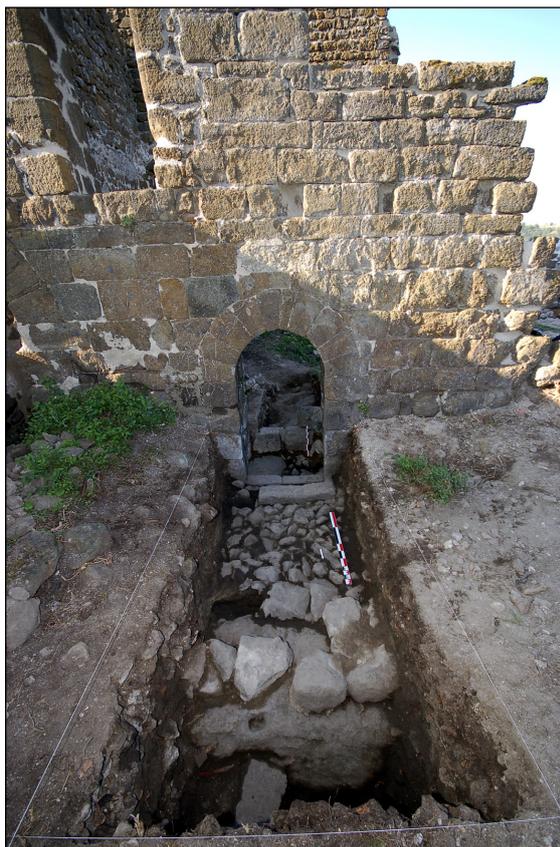
Fig. 130 : Vue d'ensemble du Sondage IV. Cliché : L. D'Agostino, 2007.

Le Sondage IV [Planche XXIII] a été implanté perpendiculairement au mur nord de la Seigneurie (M 12), de part et d'autre de celui-ci, sous la forme d'une tranchée d'orientation nord-sud de 6,60 m de longueur par 1,30 m de largeur, soit environ 8,5 m². Il a été installé au niveau d'une des portes appartenant à l'état roman du bâtiment (POR 128), contemporaine du premier état du mur M 12 [Fig. 130].

Le mur gouttereau nord de l'*aula* romane est ici épais de 1,30 m et la porte, construite en moyen appareil de brèche volcanique et haute de 1,95 m, est couverte d'un arc en plein cintre. L'arrière-voissure est formée par un arc surbaissé amorti sur les tableaux de la porte. Au niveau du sondage, le mur M 12 est fondé sur une banquette rocheuse de section rectangulaire taillée dans le socle de brèche, formant un ressaut de 10 cm de largeur à la naissance du mur ; cette banquette est haute de 0,75 m à l'intérieur du bâtiment et forme donc une forte dénivellation entre le niveau du sol dans l'emprise de la porte (US 1263) et celui de l'intérieur du bâtiment (US 1258)¹¹³. Nous reviendrons sur cette question. Le sol de la porte est directement formé par le rocher (US 1263) et par un calage de petites pierres à l'ouest (US 1207) ; le seuil (US 1136) est quant à lui constitué de deux moellons de brèche portant de fortes traces d'usure [Fig. 131].

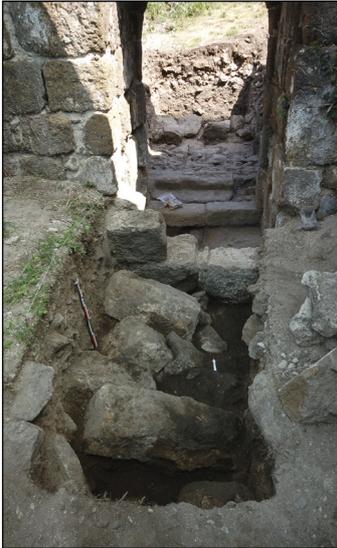
Fig. 132 : Sondage IV : claveaux effondrés de la voûte de la pièce Esp 1.13 (VOU 161). Cliché : L. D'Agostino, 2007.

À l'intérieur de la salle nord-ouest du bâtiment 1 (Esp 1.13), le sondage a livré une portion de voûte qui couvrait la salle dans le sens est-ouest (VOU 161) ; la faible portion conservée¹¹⁴ montre qu'il s'agissait d'une voûte en berceau probablement surbaissé au vu de son profil [Fig. 132 et 133]. Celle-ci s'est effondrée sur le sol du bâtiment, comme en témoignent les nombreux claveaux mis au jour dans le sondage (US 1257). Les parties hautes des murs sont ensuite tombées par dessus (US 1254), formant au total une couche d'effondrement de 1,60 à 2,00 m d'épaisseur à l'aplomb du mur. La construction de la voûte est venue condamner la porte romane, comme le démontrent les deux claveaux encore en place dans son embrasure (US 1158) ; elle dut être débouchée tardivement, après l'effondrement des murs, peut-être au XIX^{ème} ou au début du XX^{ème} siècle.

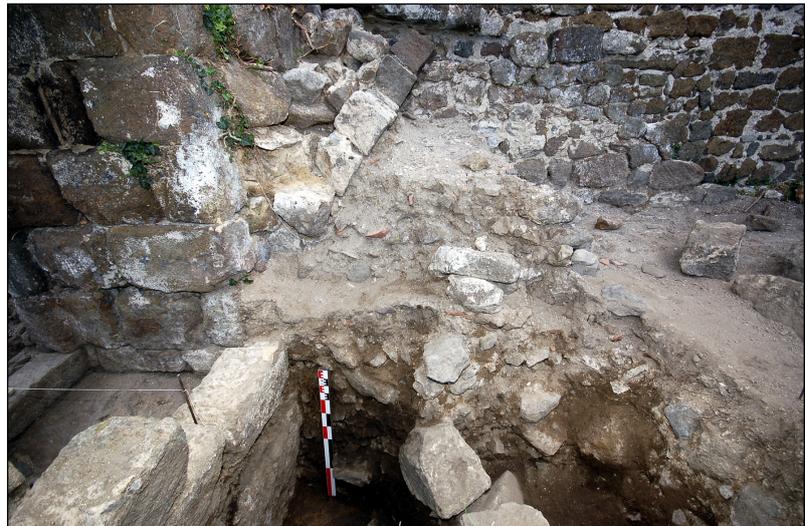
Fig. 133 : Sondage IV : coupe stratigraphique est et vestiges de la voûte VOU 161, venue boucher la porte romane POR 128. Cliché : L. D'Agostino, 2007.

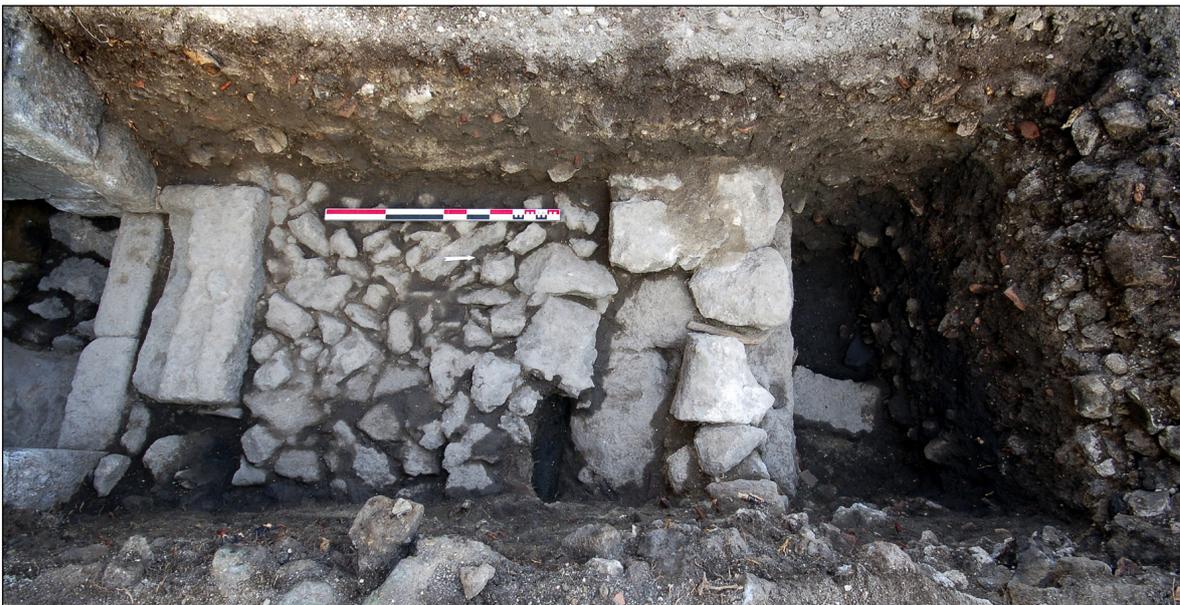
Fig. 134 : Sondage IV : sol en calade et solin maçonné appartenant à une galerie de la fin du Moyen Âge construite le long de la façade nord du logis roman. Cliché : L. D'Agostino, 2007.

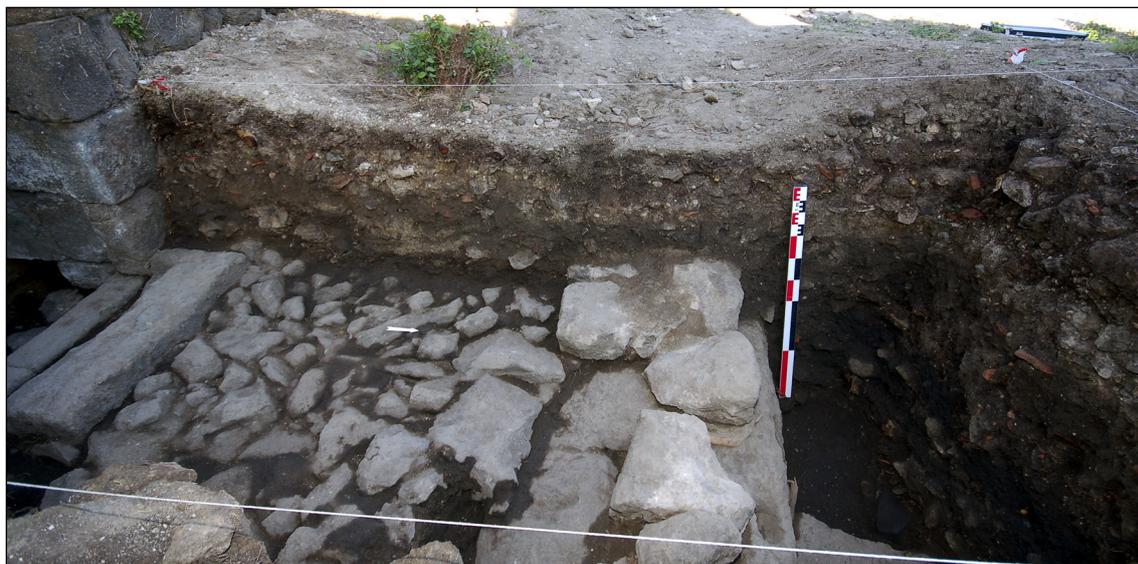
Fig. 135 : Sondage IV : coupe stratigraphique ouest.
Cliché : L. D'Agostino, 2007.

À l'extérieur du bâtiment, du côté nord, les vestiges en place apparaissent à la cote 802,53 m, sous quatre couches d'effondrement ou de remblais successives¹¹⁵. Une maçonnerie très arasée (M 157) a été reconnue 1,90 m à l'ouest de la façade nord du bâtiment (M 12) ; large de 0,70 à 0,80 m et constituée de blocs de brèche volcanique grossièrement équarris liés de mortier, elle est fondée sur une banquette creusée dans le rocher (US 1199) et suit une orientation est-ouest parallèle à la façade. Entre ces deux murs, une calade de blocs de brèche bruts et très érodés forme le SOL 126 à la cote 802,34 m [Fig. 134 et 135]. Au-devant de la porte POR 128, un gros moellon soigneusement entaillé d'une marche (EMM 171) a été installé en saillie à la surface du sol et semble avoir formé une barrière destinée à empêcher le ruissellement des eaux de pluie à l'intérieur du bâtiment ; le seuil de la porte se trouve en effet sensiblement à la même altitude que le SOL 126. Ces différentes structures semblent devoir être mises en relation directe avec les trous de poutres observées dans le parement nord du mur M 12, ainsi qu'avec les deux portes s'ouvrant à l'étage du bâtiment sur cette façade (POR 129 et POR 132). Le mur M 157 semble ainsi avoir formé le mur bahut d'une galerie de circulation de deux

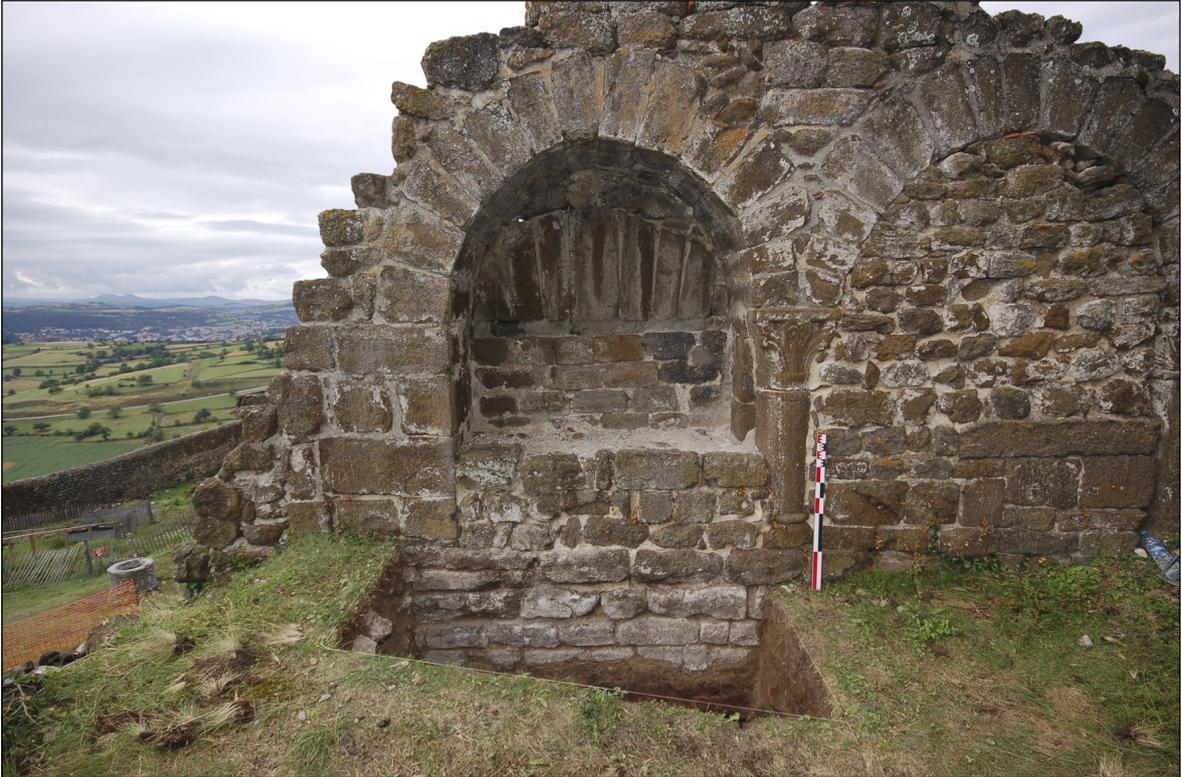
Fig. 136 : Vue de l'emprise du Sondage V. Cliché : L. D'Agostino, 2007.

Le Sondage V [Planche XXIV] a été ouvert à l'étage du bâtiment principal de la Seigneurie (SECTEUR I), dans la pièce sud-est (Esp 1.6), au-dessus de la salle voûtée occupant le rez-de-chaussée (Esp 1.5). D'une surface de 2 m², il a été implanté le long du mur sud (M 6), au-devant de l'arcature romane la plus orientale ouvrant sur la façade [Fig. 136]. Il avait pour principal objectif de reconnaître le ou les éventuels sols conservés de cette pièce.

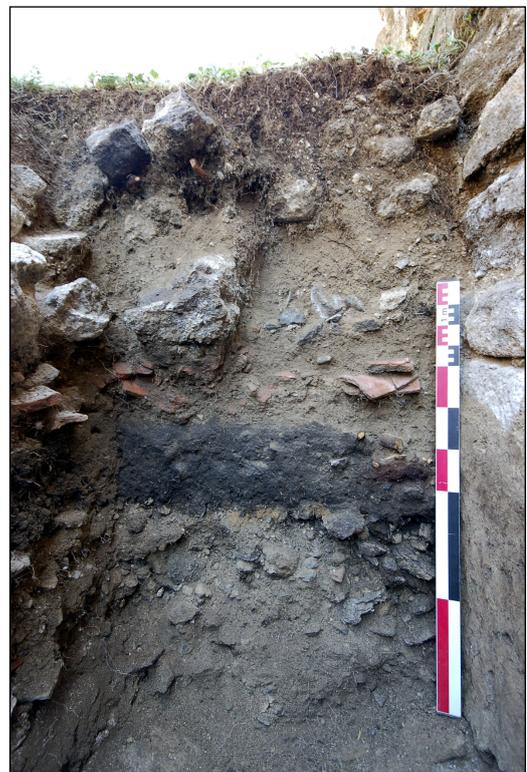
Fig. 137 : Sondage IV : coupe stratigraphique est. Cliché : L. D'Agostino, 2007.

Le reste de la stratigraphie [Fig. 137] est un cas d'école et l'on trouve empilés successivement sur le niveau supposé du plancher : un niveau épais de 15 cm environ de tuiles canal brisées contenant de nombreux clous (US 1109), correspondant à l'effondrement de la toiture ; un niveau de blocs de pierre, de moellons équarris de brèche volcanique et de mortier (US 1108), épais de 50 à 80 cm, correspondant à l'effondrement des parements des murs ; enfin, une couche de terre végétale (US 1107) de 5 à 10 cm d'épaisseur accueillant la végétation de surface actuelle entre les cotes 806,55 m et 806,85 m et scellant la ruine du bâtiment.

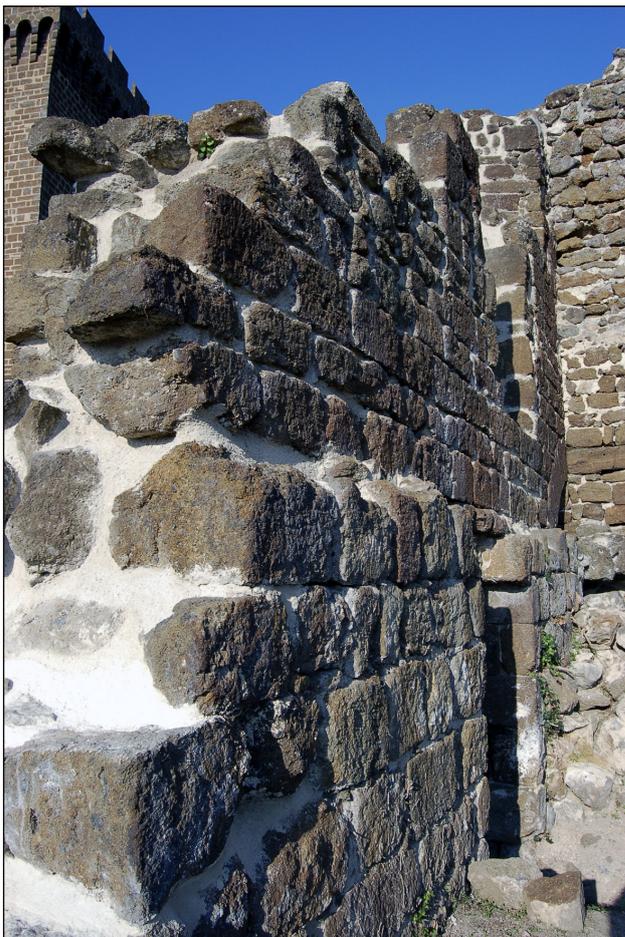
Fig. 146 : Logis roman, parement interne de la façade nord (M 12) : les moellons sont rougis sur la face de parement. Cliché : L. D'Agostino, 2007.

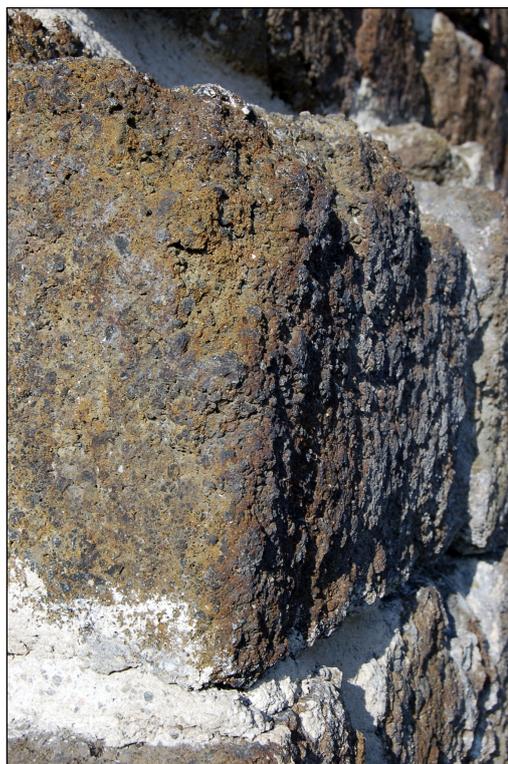
Fig. 147 : Détail d'un moellon roman : la brèche volcanique jaune est rougie sur une épaisseur de 2 à 3 cm. Cliché : L. D'Agostino, 2007.

d'altération due au feu, de même que les parties postérieures. Cette reconstruction prit une ampleur certaine, car la destruction du refend entraîna nécessairement celle de la charpente de l'édifice roman. Cette première tranche de travaux, que l'on doit placer à la fin du XIV^{ème} ou au début du XV^{ème} siècle, initia vraisemblablement le réaménagement de l'édifice qui marque le milieu du XV^{ème} siècle.
