**Montferrand, Place Marcel Sembat. Clermont-Ferrand
(Puy-de-Dôme). Château des Comtes d’Auvergne**

**Rapport d'opération archéologique
Périodes Médiévale et Moderne**

**N° d'opération archéologique :
5656**

Date de réalisation de l'opération :
du 5 octobre au 4 novembre 2005

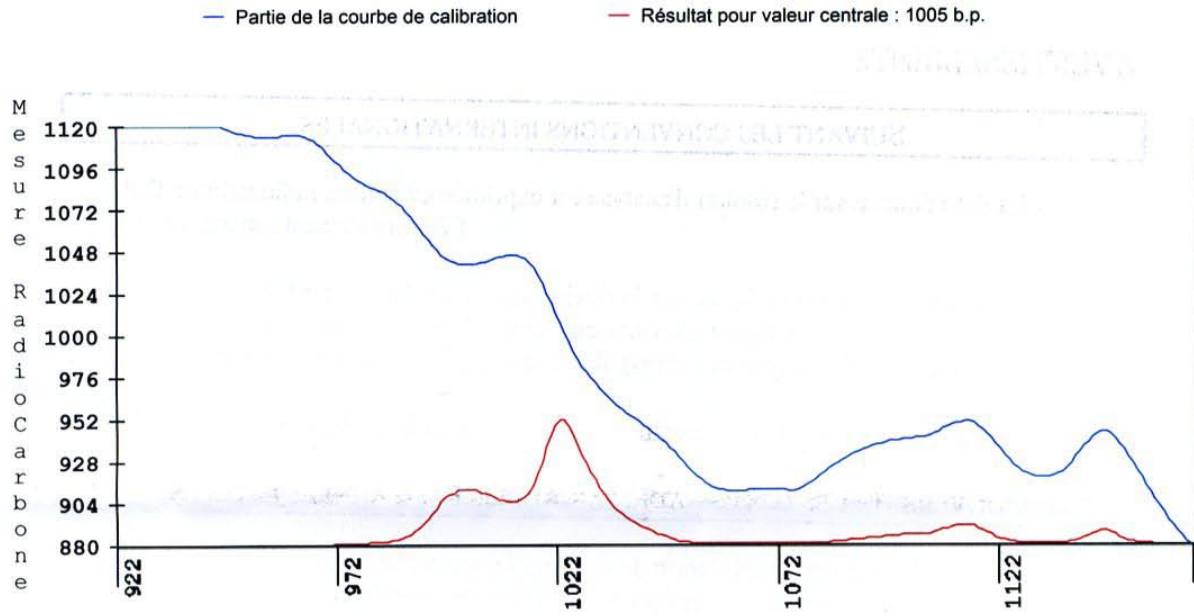
CHATEAU DES COMTES D'AUVERGNE MUR 135
Code laboratoire : Lyon-3483 Date 14C BP: 1005±28 BP

Dates autour desquelles se situent les maximum de probabilités :
de 990 à 1050 après J.-C.

CALIBRATION
d'après courbe M.Stuiver and J.van der Plicht (eds.) IntCal 2004

Dates les plus probables (proba décroissantes) : 1021
Intervalle 95 % de confiance : [990, 1115] ap. J.-C.

Deux datations ¹⁴C ont été réalisées sur des charbons contenus dans les mortiers des murs M 135 et M 136⁷². Celles-ci ont livré deux dates homogènes⁷³ : pour le mur M 135, l'intervalle de probabilité se situe entre 990 et 1115 après J.-C., avec un pic de probabilité en 1021 ; pour le mur M 136, l'intervalle de probabilité se situe entre 1022 et 1161 après J.-C., avec un pic de probabilité en 1117. Les deux murs étant contemporains au regard des indices archéologiques, on peut resserrer l'hypothèse de datation à une fourchette se situant entre 1022 et 1115. Cette datation, qui corrobore largement les données textuelles, apparaît cohérente avec le plan du bâtiment conservé et sa typologie ; il s'agit bien ici d'une partie des vestiges du château assiégé en 1126 par Louis VI le Gros.

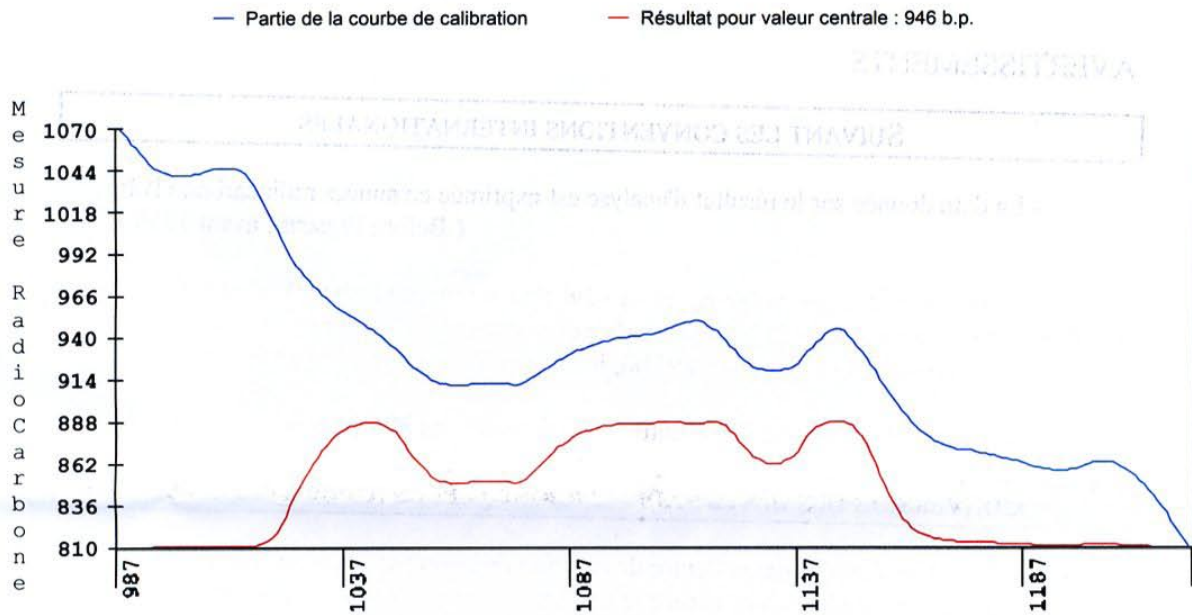
CHATEAU DES COMTES D'AUVERGNE MUR 136
Code laboratoire : Lyon-3484 Date 14C BP: 946±30 BP

Age calibré : de 1022 à 1161 ap. J.-C.

CALIBRATION
d'après courbe M.Stuiver and J.van der Plicht (eds.) IntCal 2004

Dates les plus probables (proba décroissantes) : 1117
Intervalle 95 % de confiance : [1022, 1161] ap. J.-C.

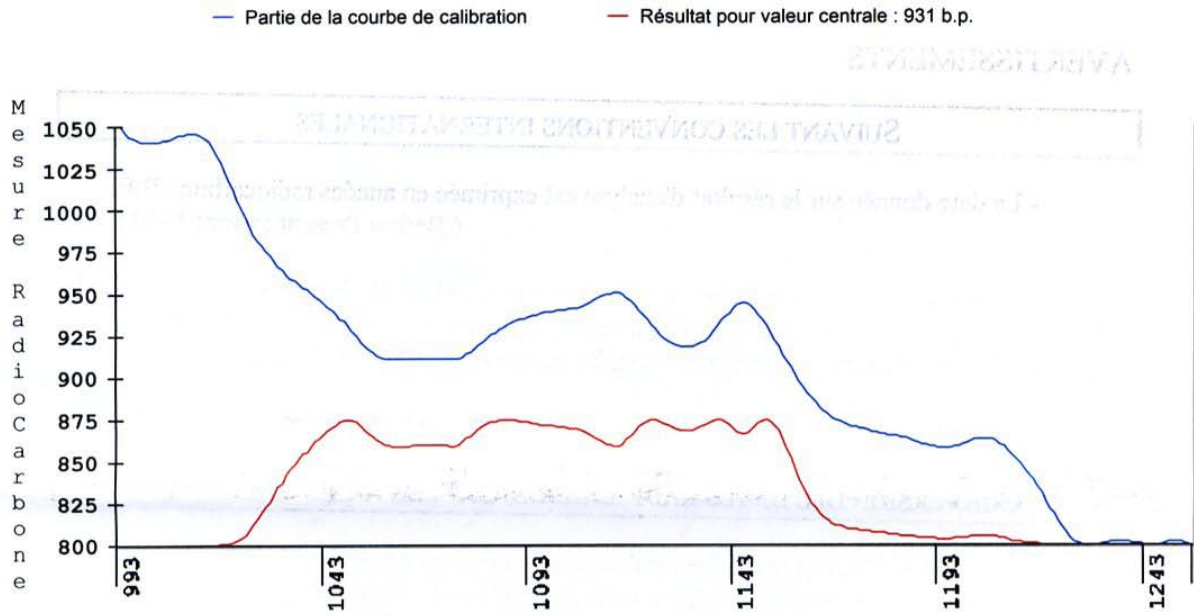
CHATEAU DES COMTES D'AUVERGNE MUR 154
Code laboratoire : Lyon-3485 Date 14C BP: 931±29 BP

Age calibré : de 1025 à 1168 ap. J.-C.

CALIBRATION
d'après courbe M.Stuiver and J.van der Plicht (eds.) IntCal 2004

Dates les plus probables (proba décroissantes) : 1048 1150 1138 1122
Intervalle 95 % de confiance : [1025, 1168] ap. J.-C.
