Moissac (82) Sondage archéologique dans le parking rue des Mazels Une occupation domestique médiévale et moderne

Rapport de sondage programmé correspondant à l'autorisation n°279/2015

décembre 2015

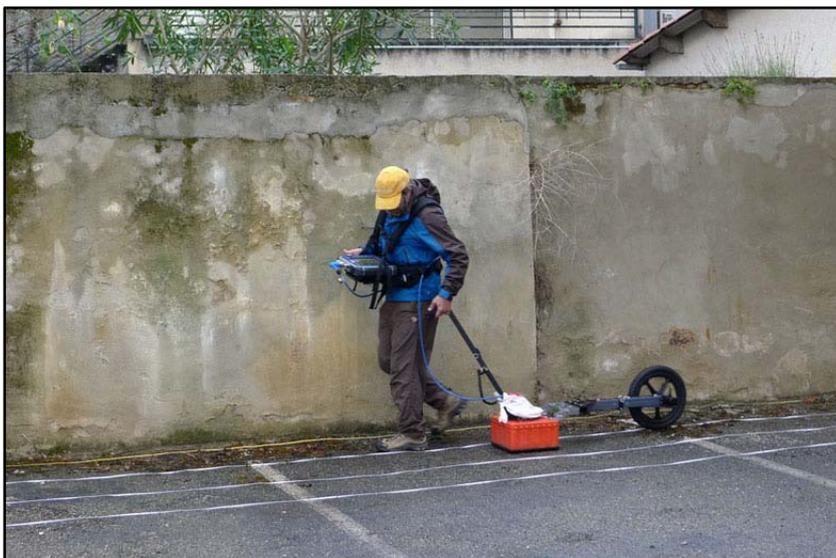
Figure 7 : Prospection radar, le 8 mai 2015

moins grand nombre de véhicules stationnés sur le parking (Figure 7). Pour des raisons pratiques, deux zones ont été prospectées : le bloc A formant un rectangle de 10,50 x 16 m et le bloc B, un carré de 15 m de coté (Figure 8). Le chevauchement des deux zones explique que la surface totale qui a été explorée ne soit que de 350 m², ce qui représente plus de la moitié de la surface totale des parcelles (660 m²).

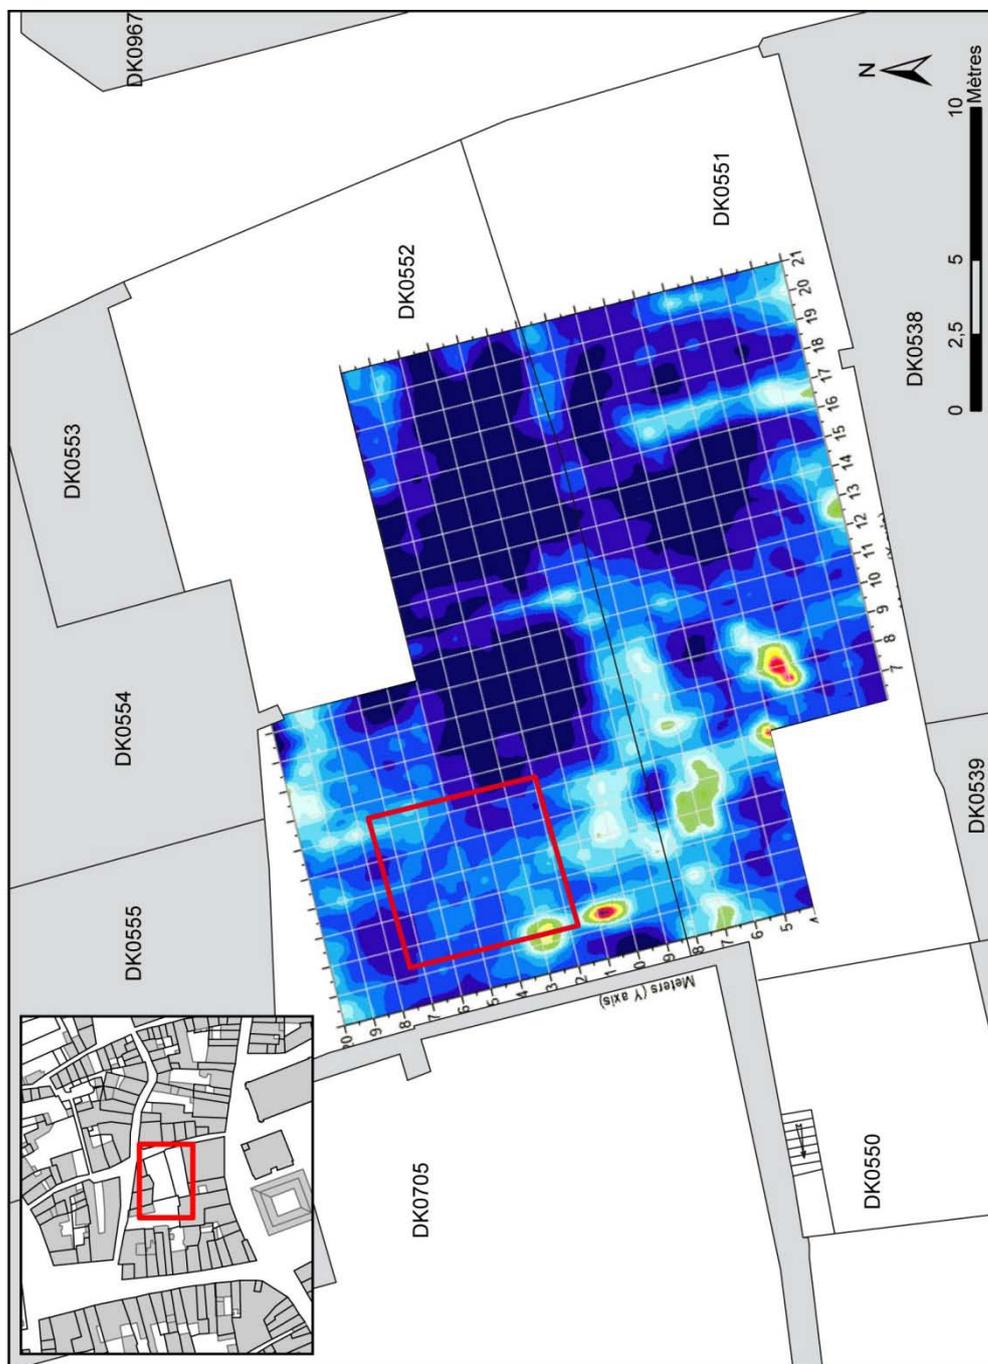
Les résultats obtenus rapidement pour le bloc A ont permis d'affiner le positionnement du sondage réalisé en juillet 2015 (Figure 9). Il a alors été possible de fouiller une zone dans laquelle aucune structure maçonnée n'avait été identifiée et ainsi sonder la totalité de la séquence stratigraphique, sans la contrainte d'être stoppé ou de devoir démonter des murs.

Figure 9 : Positionnement du résultat de la prospection radar sur le cadastre actuel de Moissac

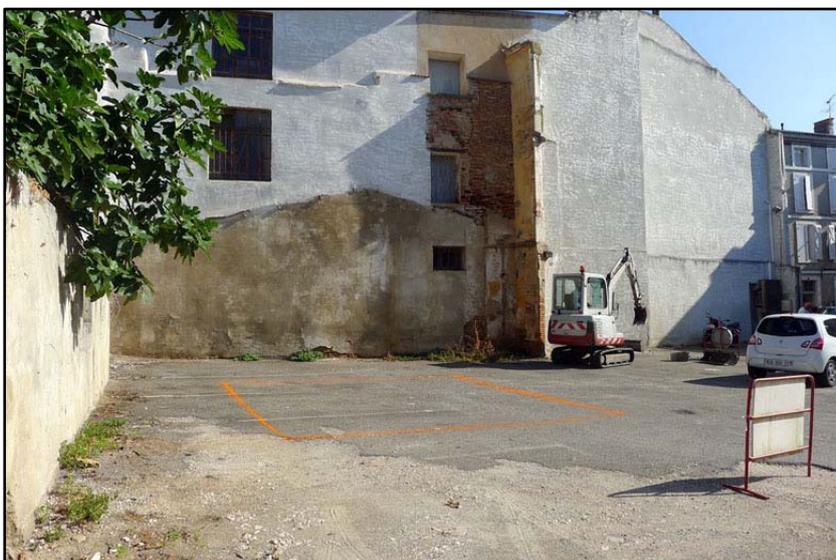
Figure 10 : Positionnement du sondage avant le décapage

A l'aide des données de la prospection radar et en tenant compte de la nécessité de maintenir le parking en usage, un sondage de 5 m par 6 m a été ouvert dans la partie orientale de la parcelle, à distance des murs afin d'éviter leur déchaussement (Figure 10). Le décapage a été réalisé à l'aide d'une minipelle ; le revêtement du parking et les niveaux de castines ont été enlevés au godet à dents, tandis qu'un godet lisse a été utilisé pour décaper les niveaux sous-jacents, jusqu'à l'apparition des structures, soit environ à 40 cm sous le niveau de circulation (Figure 11).

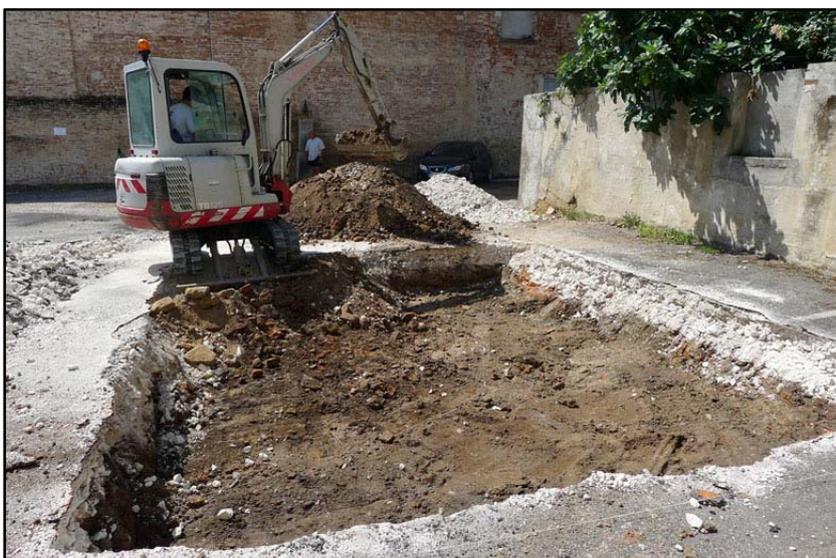
Figure 11 : Le décapage en cours d'achèvement

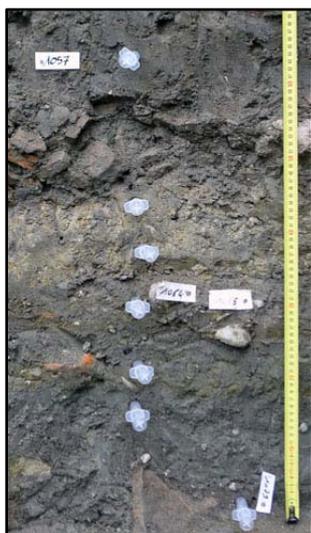
Figure 13 : Détail des graines dans l'US 1051

Certaines US présentaient une quantité importante de carpestes (Figure 13). Aussi, 12 prélèvements ont été effectués, de manière aléatoire, dans les niveaux jugés les plus organiques. Seul un niveau a été échantillonné dans son intégralité (US 1058). À l'exception du fond de la fosse 101 (US 1028) daté par le mobilier exhumé de la fin du 17^e siècle, ces niveaux couvrent une période allant du 11^e/12^e s. au 14^e s.

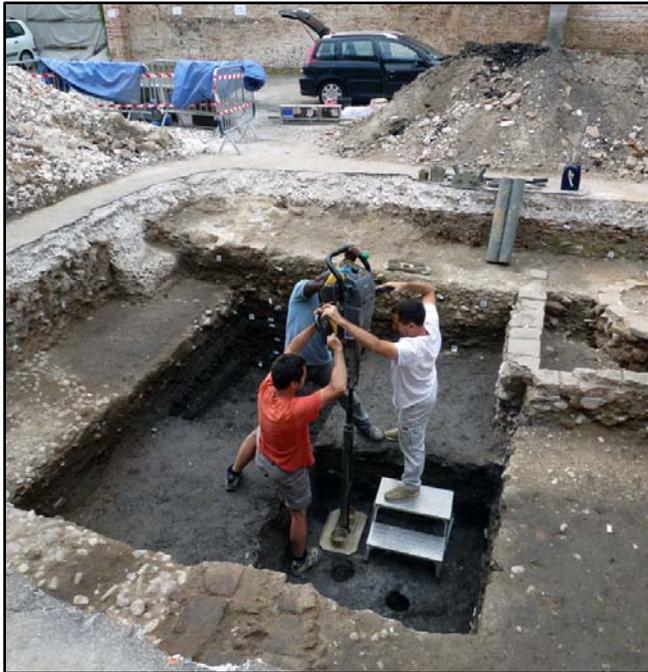
Figure 15 : Le carottage en cours

Afin de pouvoir diagnostiquer au mieux le site, la réalisation d'un carottage a été programmé à l'issue du sondage. L'objectif était de pouvoir compléter les données de la fouille qui documentent uniquement des séquences stratigraphiques liées à l'occupation du site de Moissac. Le carottage a été effectué à partir de la cote NGF 71,44 m, soit une dizaine de centimètres au dessus du dernier niveau anthropique. Une carotteuse mécanique a été utilisée avec des mèches de 1 m (Figure 15). Au total, 3,50 m ont été forés ; l'opération a été menée par Jean-Michel Carozza (Université de La Rochelle) qui réalise également l'étude des sédiments prélevés (tamisage et sédimentologie). Le détail des résultats n'est pas encore disponible mais devrait l'être au printemps 2016. Seule une lecture des carottes sur le terrain est actuellement possible (Figure 16).

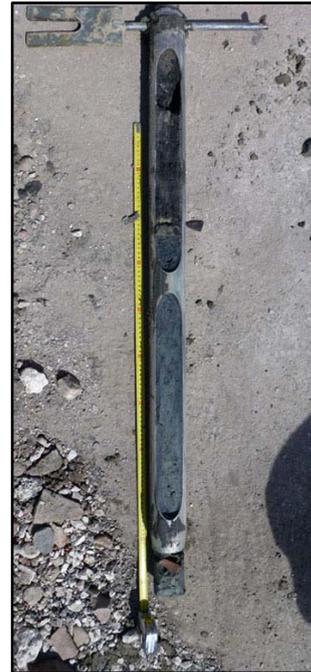
Figure 16 : Une carotte issue du forage

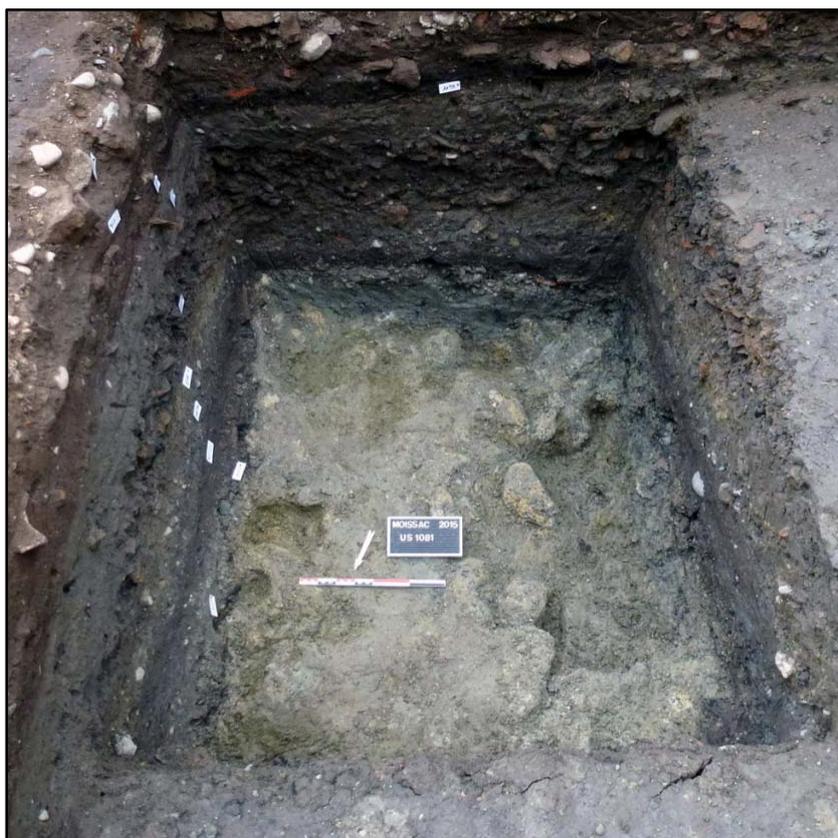
L'interprétation de ces niveaux demande à être étayée par le résultat de l'analyse géologique des niveaux forés. C'est donc avec réserve qu'il faut envisager que l'US 1081, comme les niveaux qu'elle recouvre, correspond à des alluvions récentes, peut-être issues de crues, qui se sont déposées dans un espace fortement anthropisée mais non occupé. Si cette proposition s'avérait exacte cela signifierait que ce secteur du site de Moissac bien que distant de quelques dizaines de mètres seulement de l'abbaye correspond à un espace libre d'occupation, sujet à des crues, mais très proche voisin d'activités humaines comme des exploitations agricoles par exemple.

Figure 22 : L'US 1081 caractérisée par sa matrice sableuse et ses galets mous argileux correspond à un niveau d'alluvion anthropisée.

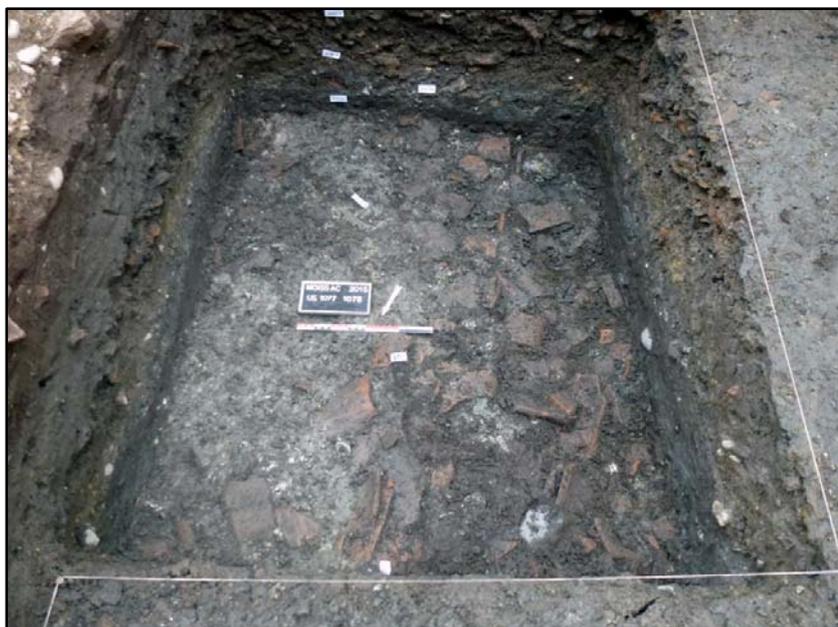
Figure 28 : Le niveau 1078 recouvre à gauche les gravats de l'US 1077

Les couches situées immédiatement au dessus (1076, 1078, 1079) présentent toutes un faciès proche ; il s'agit de niveaux homogènes argileux dont les couleurs se distinguent plus que l'assemblage du mobilier, lui-même étant rare. En dehors de la céramique, et d'un poinçon en fer qui ne présente aucune corrosion, au moins deux probables fragments de planche de

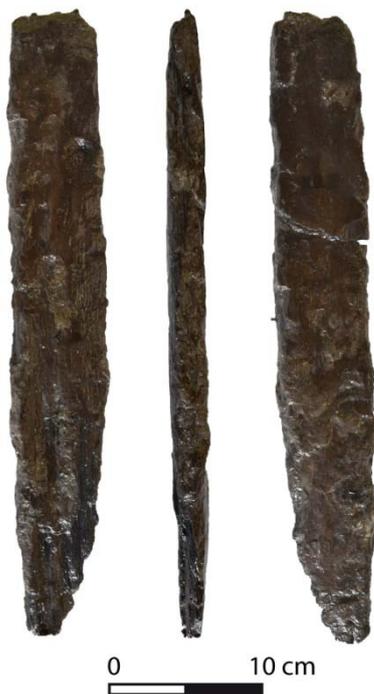
Figure 33 : Fragment de
planche (?) provenant de l'US
1078

bois ont été identifiés en 1078 (Figure 33 et Figure 34). L'origine de ces niveaux est difficile à identifier sans analyse micro-morphologique ou chimique. L'US 1074 qui recouvre 1076 et 1078 présente un faciès proche de 1080 et pourrait avoir joué un rôle identique : les éléments qui la compose semblent assez hétérogène mais on retrouve également une grande quantité de branches et de petits morceaux de bois (Figure 30 et Figure 32). Les carporestes correspondent toutefois, plus nettement qu'en 1080, à des rejets domestiques même si aucun reste de faune n'a été découvert dans 1074 à la différence de 1080. Plus encore, les pépins de figues et de ronce indiquent probablement de cette US a contenu des déchets excrémentiels humains.

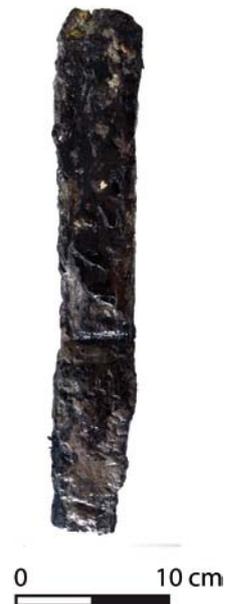
Figure 34 : Autre fragment de
planche (?) provenant de l'US
1078

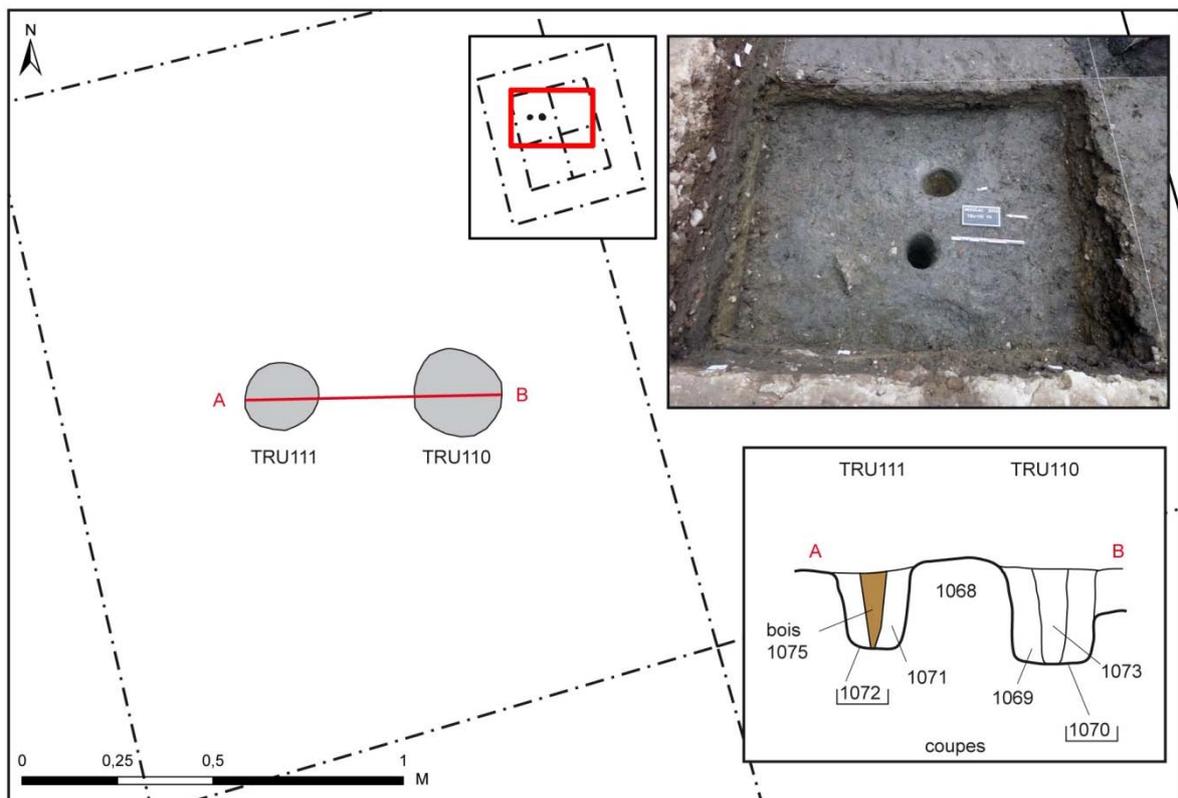
Figure 35 : Plan, coupes et cliché des trous TRU110 et TRU111

Deux trous de poteaux ont été identifiés, creusés à partir de l'US 1067-1068 (Figure 35). La fouille du trou TRU110 montre qu'il s'agit d'une structure large de 23 cm et profonde d'une quarantaine de centimètres. A l'intérieur de la structure dont le creusement a été enregistré en 1070, le calage de couleur plutôt jaune se distingue nettement (1069), au centre l'empreinte du poteau est bien lisible par la couleur marron du sédiment qui correspond très probablement au pourrissement même du poteau (1073). A quelques dizaines de centimètres plus à l'ouest, le second trou, TRU111, présente des caractéristiques assez similaires. La différence majeure vient du fait que dans le trou (creusement 1072), le poteau de bois a été conservé (1075). Après la fouille du calage (1071), le fragment de bois a été prélevé (Figure 36). Il s'agit d'une pièce de bois non équarris d'environ sept centimètres de section qui a été fendu dans une grume de hêtre. L'extrémité de la pièce de bois a été taillée en pointe, mais le poteau n'a manifestement pas été enfoncé dans le sédiment puisqu'un calage a clairement été reconnu.

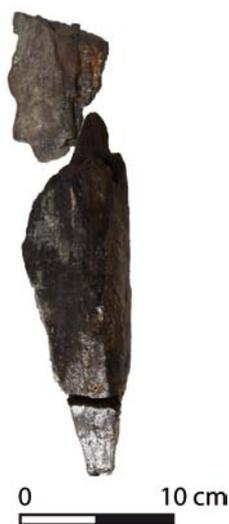
Figure 36 : Extrémité du poteau (1075) du TRU111

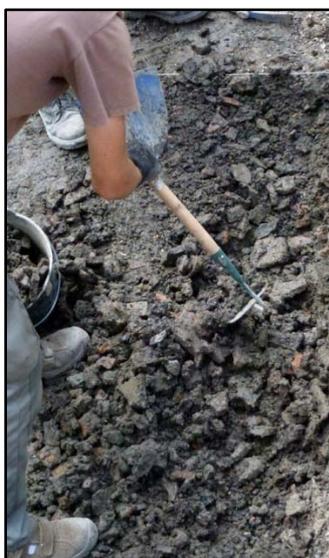
Figure 38 : Le niveau 1060 en cours de fouille

Au dessus et présent sur toute la surface ouverte par la fouille, le niveau 1060 présente un faciès très différent, avec une très grande quantité de fragments de tuiles dont certains sont brûlés et plus généralement de mobilier (Figure 38 et Figure 39). L'épaisseur même de ce niveau à matrice argileuse grise est plus importante que celles des autres couches identifiées (Figure 25 et Figure 26). Les tessons parfois de taille importante correspondent très majoritairement à de la céramique grise ou rouge polie attribuée au 13^e s. Si cette datation peut-être retenue, il faut toutefois être prudent compte-tenu des problèmes de datations déjà soulevés (*cf.* p. 48) La présence de mobilier en grande quantité suggère un dépotoir, mais l'épaisseur de ce niveau et les nombreux fragments de tuile plaident plutôt en faveur d'un remblai peut-être destiné à stabiliser un sol trop humide et argileux. Les restes carpologiques présentent une proportion de graines carbonisées non négligeable, parmi lesquelles la vigne occupe une place importante mais aussi le millet italien. Des restes de poissons sont présents dans ce niveau qui, même s'il contient assez peu de faune, est constitué d'une part importante de rejet domestique.

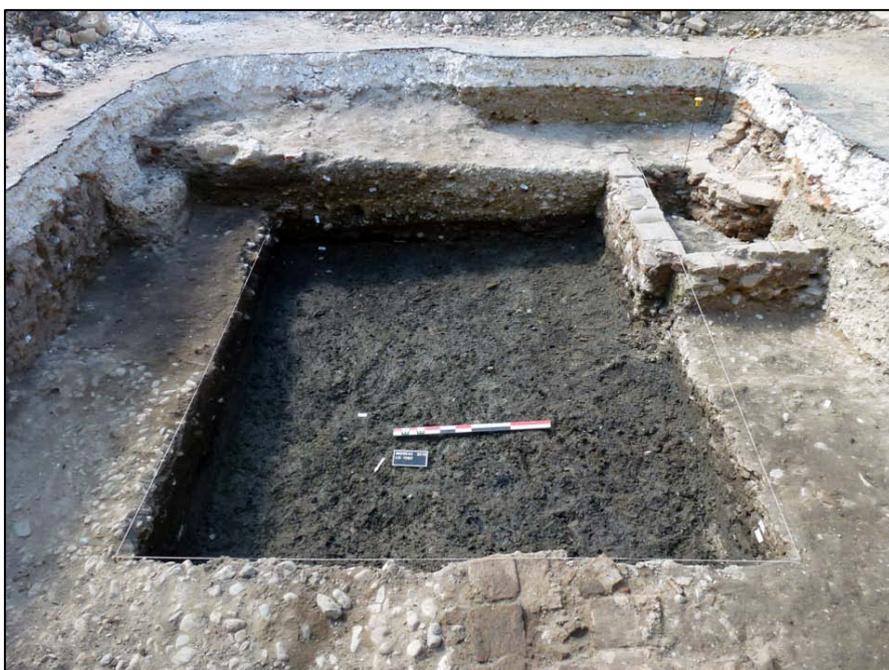
Figure 39 : Le niveau 1060 exposé, avant sa fouille

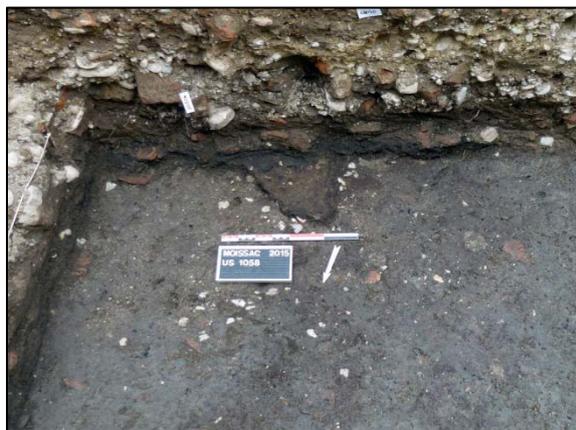
Figure 40 : La poche de pépins 1058 posée sur la concentration de galet et de tuiles (1059)

Les couches rencontrées au dessus de ce niveau apparaissent plus noires. Dans le secteur sud-est, contre la coupe 7, une petite poche de galets et de fragments de tuile (1059) est recouverte par dépôt de pépins de raisin, très tassés (1058) dont la surface lisse s'apparente à un niveau de sol, ce qui ne s'explique pas facilement (Figure 25 et Figure 40). La surface réduite de ce niveau et la présence exclusive de pépins de raisin et de pédicelles pourrait suggérer qu'il s'agit plus d'un rejet vinicole, peut-être de moût, que de déchets alimentaires. Le même constat peut-être fait à partir des restes carpologiques identifiés dans l'US 1056 (Figure 25 et Figure 41) même si dans ce cas la présence de tessons de céramique et de fragments de tuile montre qu'il pourrait s'agir d'un rejet mixte. Toutefois et alors que l'étendue de cette couche est bien plus importante, l'association à du moût de raisin est vraisemblable.

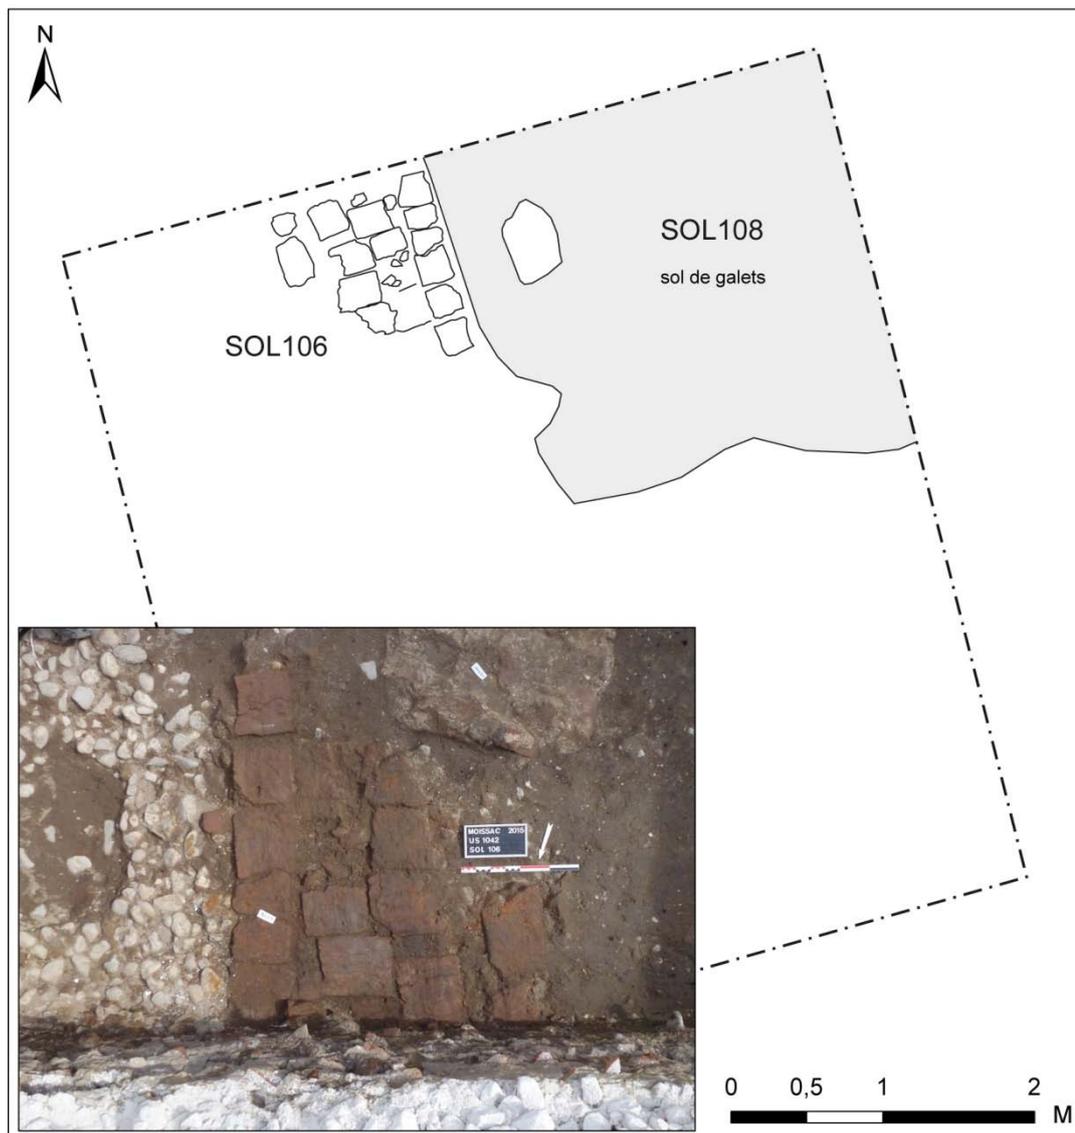
Figure 42 : Plan et photo des SOL106 et SOL108

Lors de la fouille, il n'a pas été possible de reconnaître que les matériaux constituant l'un ou l'autre de ces sols ont été récupérés. Le SOL108 est particulièrement bien conservé et ne présente que très peu de perturbation. Pour autant, il est difficile d'imaginer qu'il s'arrêtait brusquement au sud, comme il est peu probable que le sol de carreaux ne se prolongeait pas plus vers l'ouest ou n'étaient pas limités par une structure bâtie. Des perturbations ont donc vraisemblablement eu lieu, récupération ou démolition de constructions légères limitant ces sols, sans qu'elles aient laissées de traces.

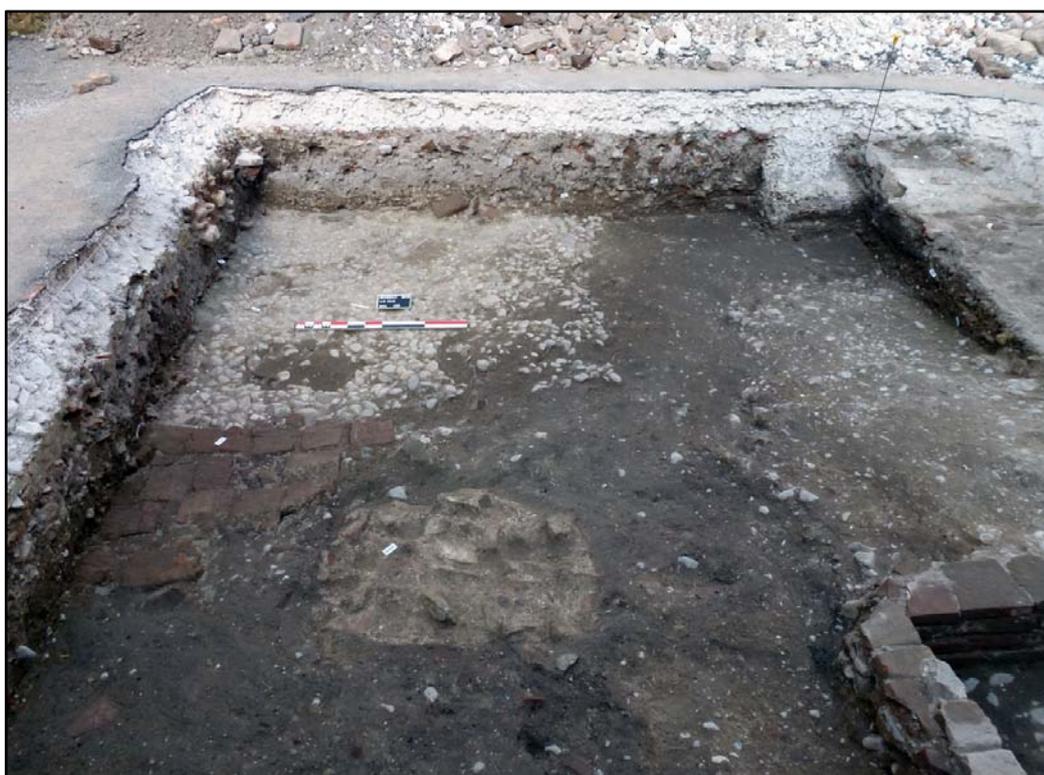
Figure 43 : Vue générale des SOL108 et SOL106

La nature de l'occupation de ce secteur change radicalement au moment où est aménagé un sol, au moins en partie construit. Celui-ci repose sur un niveau de remblai (1046) qui se distingue assez bien du dernier niveau de dépotoir (1051) par l'absence d'élément organique et par la très grande quantité de mobilier, notamment céramique (Figure 26). Deux revêtements de sol plans à NGF 72,50 m ont été mis au jour au dessus de ce remblai. Le plus vaste correspond à une aire de pavement de galets (SOL108, 1013) qui occupe une superficie de plus de 6,5 m² dans la partie nord-est du sondage (Figure 42 et Figure 43). Un effet de limite assez rectiligne est perceptible au sud, alors que cet aménagement ne s'appuie pas contre une structure plus ancienne ni ne semble avoir été recoupé. A l'est, ce sol est en contact avec une aire de pavement partiellement conservée constituée de dalles de terre cuite (SOL106, 1042) (Figure 42 et Figure 43).

La mise en place d'un sol construit marque clairement un changement dans la nature de l'occupation. La cour devient un espace aménagé qui n'est désormais plus destiné à accueillir des successions de rejets domestiques et artisanaux, ni des gravats (Figure 43). La ou les raisons qui ont conduit à ce changement

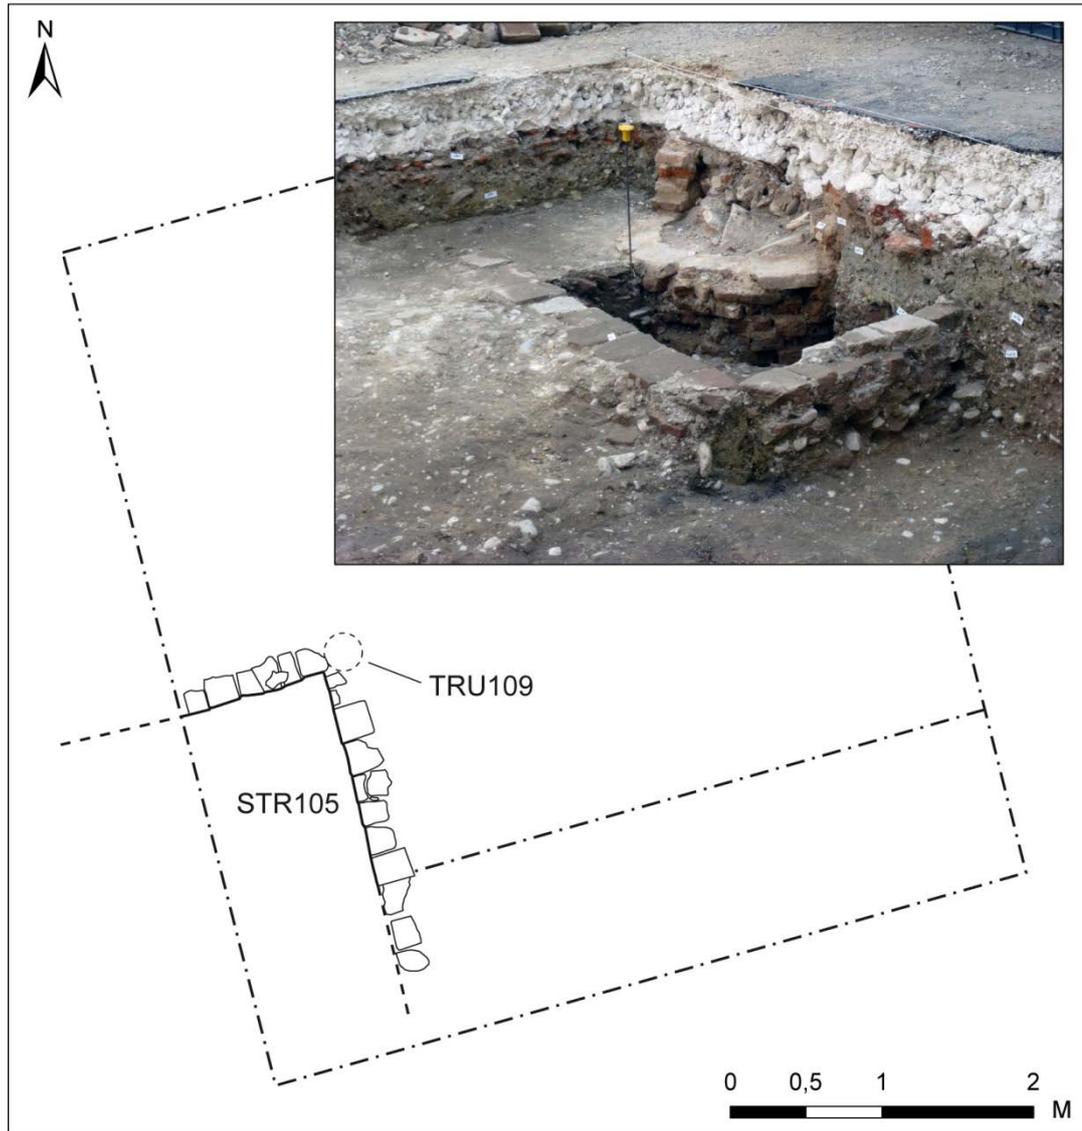
Figure 44 : Plan et photo de la STR105 et du trou de poteau (TRU109) associé

L'angle d'une structure maçonnée en briques a été mis au jour dans la partie sud-ouest de la zone de fouille (STR105) (Figure 44). Bien qu'elle soit incomplète et qu'elle ait été arasée par des aménagements postérieurs, ses vestiges sont suffisants pour reconnaître une structure constituée de deux murs perpendiculaires chaînés, dont au moins six assises de briques liées au mortier de chaux sont conservées (1029). L'examen de la maçonnerie montre clairement que seul l'intérieur de la structure dispose d'un parement ; la face extérieure, très irrégulière, n'était pas destinée à être visible ce qui indique que cette structure était excavée. La fouille n'a pas permis de déterminer la fonction de cette structure qui peut à priori correspondre à une cave ou à une fosse maçonnée. Le creusement postérieur d'un puits (PUI102) dans le comblement de cette structure (*cf.* § 4.5.2, p. 69) ne plaide pas en faveur de l'hypothèse d'un aménagement à priori trop pérenne, tandis que la faible profondeur conservée obligerait à considérer une récupération très importante dans le cas d'une cave. Par ailleurs, rien ne permet de restituer une élévation au dessus de cette structure. Pour ces raisons, c'est plus l'hypothèse d'une fosse qui semble devoir être retenue, même si sans que l'emprise exacte soit connue, il reste difficile de trancher. Rien ne permet de préciser la fonction de cette fosse.

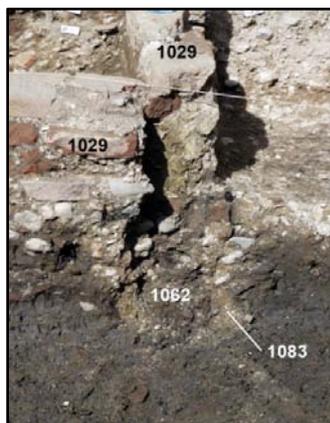
Figure 45 : L'empreinte du poteau TRU109, dans l'angle nord-est des murs de la STR105

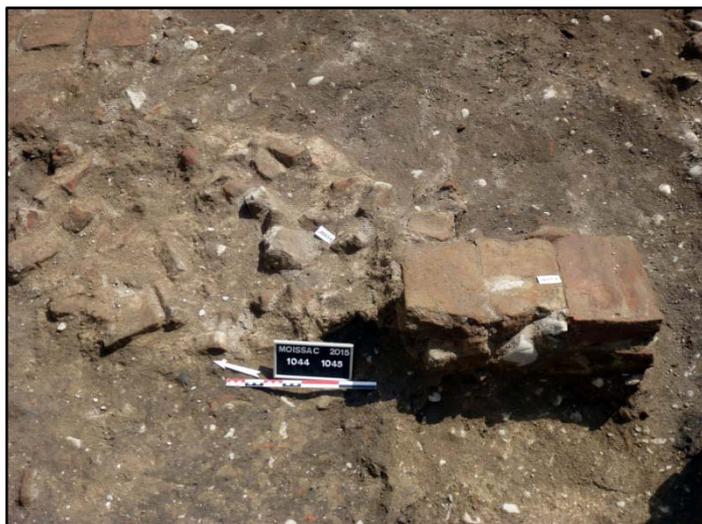
Figure 48 : Le fragment de maçonnerie 1045 à droite, en connexion avec le remplissage 1044 de la FOS107.

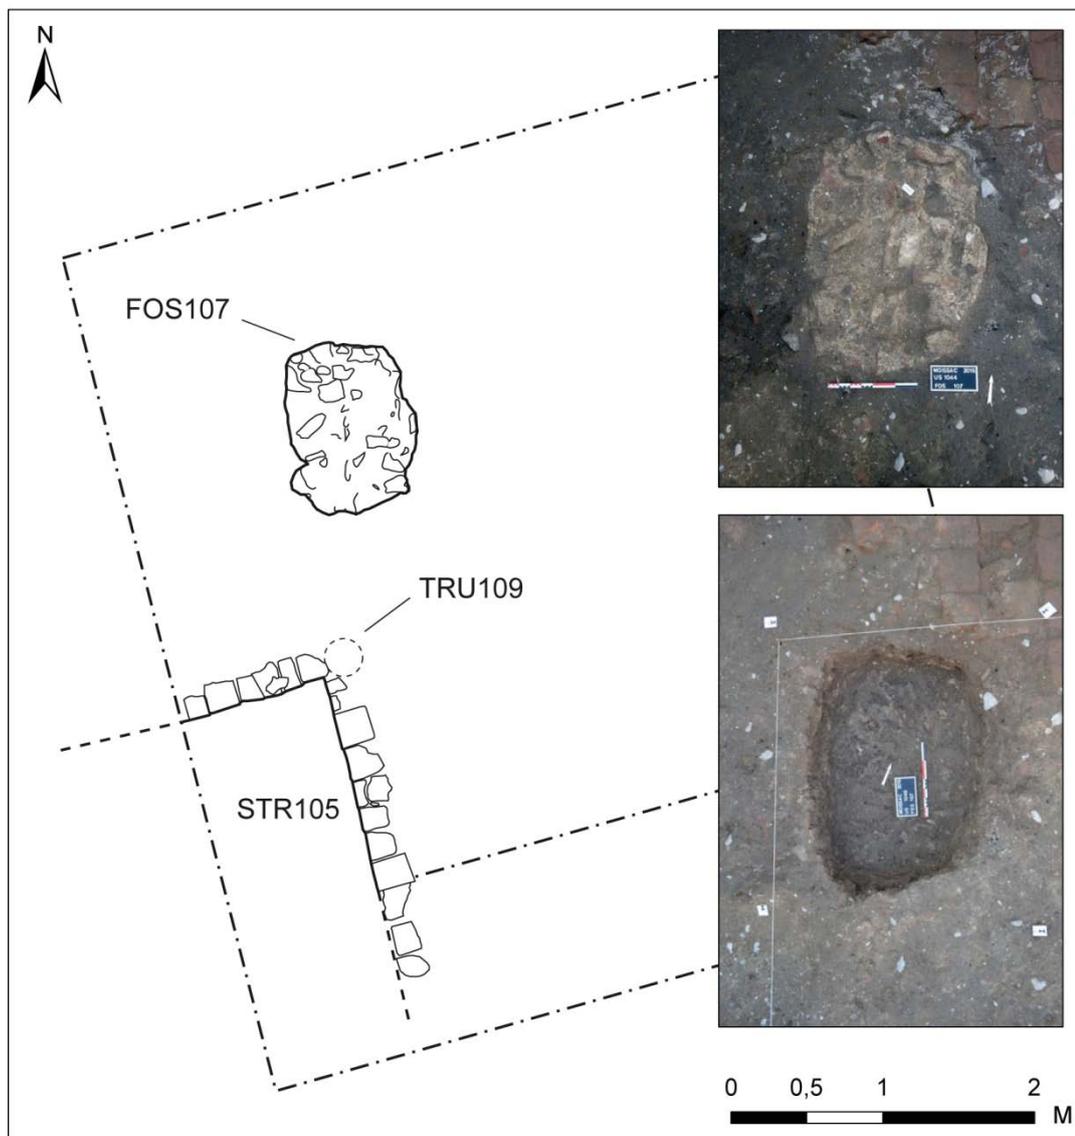
Figure 49 : Plan et photos de la FOS 107. En haut, cliché de la structure avec son remplissage de gravats liés au mortier de chaux (1044) ; en bas, la fosse une fois fouillée.

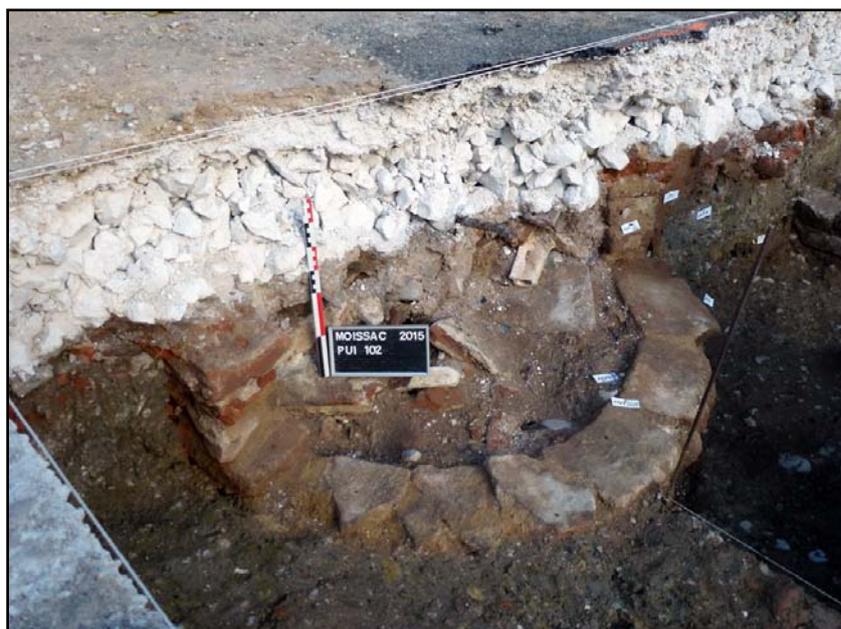
Figure 51 : Photo du PUI102 construit dans l'emprise de la STR105. Le cuvelage (1014) et le remplissage (1015) sont scellés par les niveaux de castine du parking (SOL112).

Il est difficile de savoir si l'aménagement du puits dans l'emprise de la STR105 relève d'une disposition fortuite ou peut s'expliquer par une pérennité fonctionnelle. En effet, le fait que le puits ait été aménagé à partir des niveaux qui marquent la destruction de la STR105 indique que cette dernière n'existait plus mais les constructeurs du puits connaissaient-ils néanmoins son existence ? Trois hypothèses peuvent être avancées :

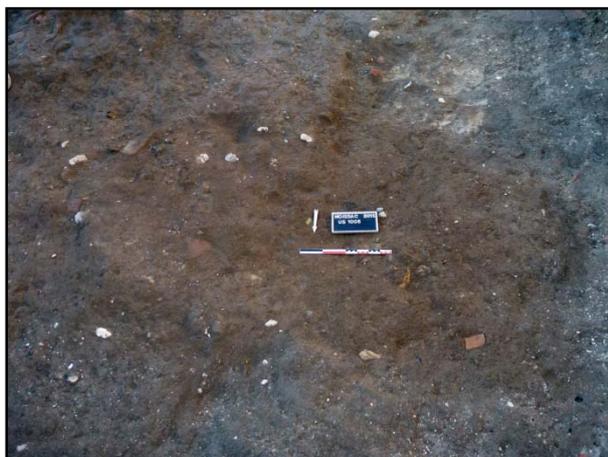
Figure 53 : La FOS101 en cours de fouille

La fosse accuse une forme ovale d'environ 2,10 m par 1,00 m, étirée dans le sens est-ouest ; elle présente un fond plat et des parois verticales (Figure 50). Le creusement (1007) a formellement été observé à partir de 1018 mais surtout 1012 cependant, la fosse a été creusée depuis un niveau plus haut. Le remplissage de cette fosse est constitué d'un sédiment brun, sableux composé de sable de quartz et de cailloux. Lors de la fouille, une différence a été marquée entre la partie orientale et occidentale du remplissage, respectivement 1008 et 1005 avant de reconnaître qu'il s'agissait d'un seul et même remplissage. En dehors des gravats issus de démolition, briques et mortier en plus petite quantité (Figure 53), un mobilier varié, peu fragmenté a été découvert en grande quantité. Les restes de faune montrent à la fois des rejets de consommation et des os d'animaux domestiques, chats et chiens, dont des crânes. Une grande quantité de charbon a aussi été mise au jour. Les formes de vases en céramiques reflètent des rejets domestiques, notamment les pots de chambre peu fragmentés. L'un d'eux a été découvert entier, d'autres, brisés, correspondent des pots de chaise trouée (Figure 55). Des éléments de vaisselle ont également été mis au jour. Le verre évoque lui aussi des rejets domestiques, notamment les pieds de verre à bouton (Figure 56). Quelques objets de la vie quotidienne étaient également présents dans le remplissage de la fosse : une bague (objet 2, Figure 57), une perle cylindrique elle aussi en verre (objet 1, Figure 58) ou un manche de couteau (?) constitué d'une âme en bronze et d'un revêtement de corne (objet 10).

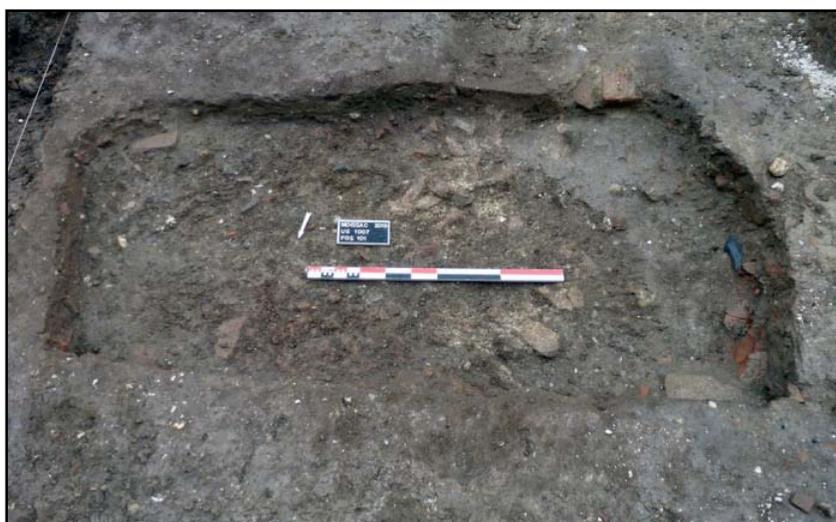
Figure 54 : Les fragments de planches découverts au fond de la FOS101.

La présence d'éléments organiques au fond de la structure a conduit à donner un numéro d'enregistrement spécifique (1028) alors que le sédiment était le même. Deux fragments de planches de bois superposés ont ainsi été mis au jour (objet 3, Figure 54). La fouille fine de ces éléments a permis de reconnaître qu'il ne s'agit pas des vestiges d'une structure en bois aménagée dans la fosse, mais bien de déchets, comme l'ensemble du mobilier. Des carporesses ont également été découverts au fond de la fosse, mais aussi des vertèbres et écailles de poissons, des débris de coquilles d'œufs et des pupes d'insectes, c'est-à-dire un assemblage qui suggère la présence de déchets de consommations et excréments.

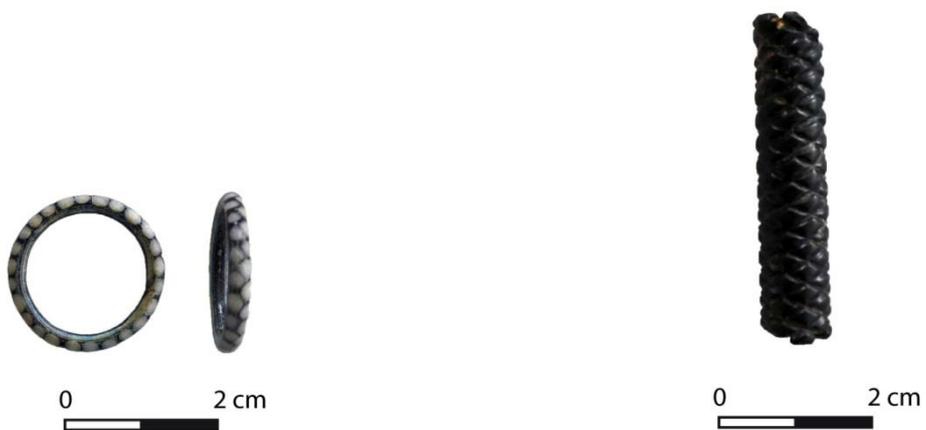
Figure 57 : Bague en verre bleu et blanc provenant du remplissage 1005 de la FOS101

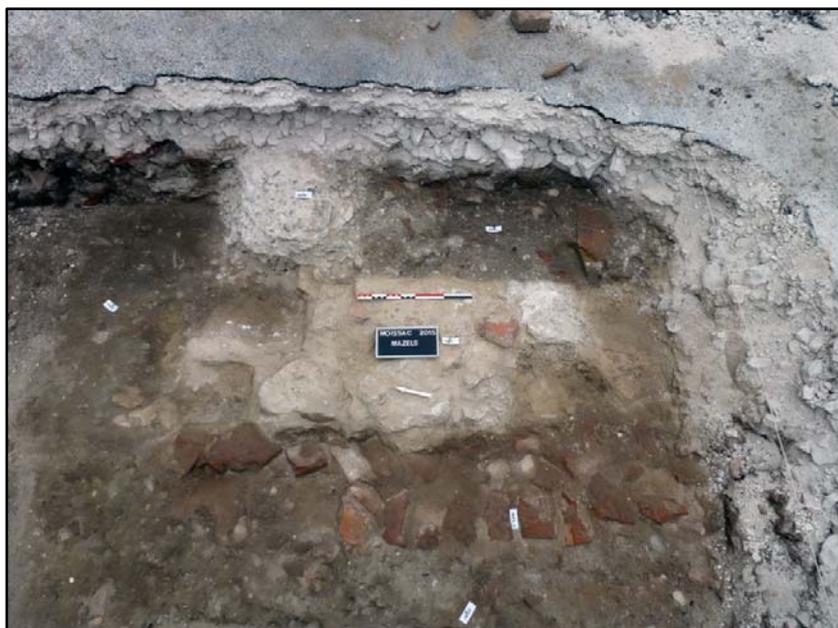
Figure 59 : Vue générale de l'angle sud-est du sondage.

En haut, le MUR103 ; au centre, le MUR104 ; en bas l'ensemble de fragments de terre cuite 1023.

Deux murs ont été découverts dès le décapage, dans l'angle sud-est du sondage. Bien qu'elles forment un angle droit, ces deux maçonneries présentent des mises en œuvre très différentes (Figure 50 et Figure 59).

Orienté selon un axe plutôt nord-sud, le MUR104, large de 0,55 m et observé sur un peu plus de 1,80 m, est constitué d'une maçonnerie de pierres de taille et d'éléments de terre cuite formant des assises liés au mortier de chaux (1020). La mise en œuvre très irrégulière des parois suggère qu'il s'agit de la fondation d'un mur (Figure 59). La tranchée aveugle (1026) a été observée à partir de 1019 ce qui indique que la construction de cette maçonnerie est postérieure à la destruction de la structure STR105 (Figure 25). A la hauteur de l'arase du MUR104, autour de NGF 73 m, un ensemble de carreaux de terre cuite plus ou moins fragmentés a été observé (1023). Il est tentant de voir dans cet aménagement qui n'a pas été fouillé, un sol ou à une préparation de sol, toutefois il est difficile d'interpréter avec certitude cet ensemble de fragments de terre cuite, comme d'ailleurs de le rattacher à la construction du MUR104. L'existence d'un sol à ce niveau serait par ailleurs difficile à expliquer compte tenu des observations faites autour de la démolition de la STR105 et du creusement de la FOS 101 (*cf.* § 4.5.3, p. 72).

Orienté perpendiculairement, le MUR103 n'a été découvert que sur une quarantaine de centimètres de long. C'est toutefois suffisant pour remarquer une mise en œuvre totalement différente de celle du MUR104 (Figure 59). La maçonnerie 1021, large d'environ 0,60 m est composée d'un béton réalisé par un mélange de galets jetés pêle-mêle dans du mortier de chaux ; le tout a été réalisé en coulant ce béton dans un creusement (1027) pratiqué dans l'US 1006 (Figure 24). Là encore, il s'agit selon toute vraisemblance, de la fondation d'une structure dont l'élévation a été entièrement détruite.

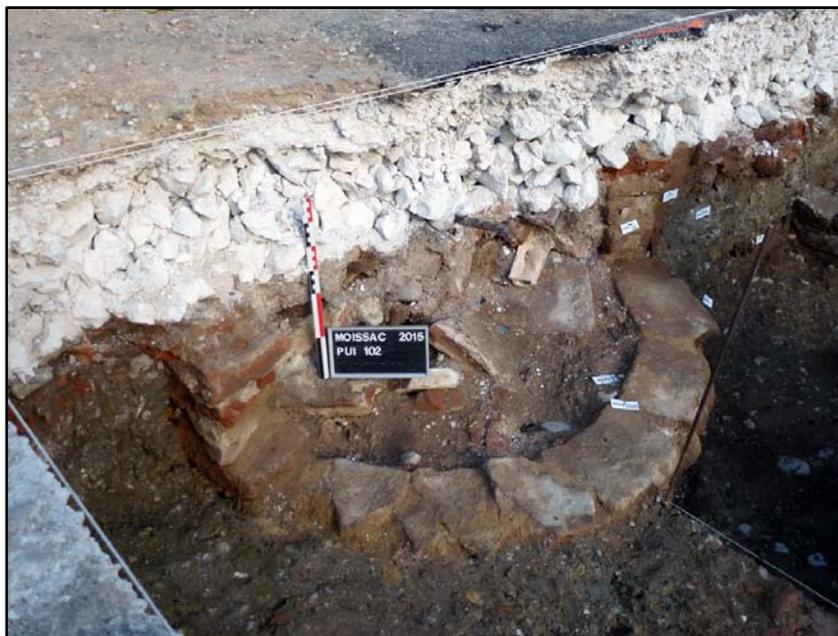
Figure 61 : Les niveaux de castine et de goudron liés à l'aménagement du SOL112 du parking.

L'aménagement du parking a demandé la mise en place de deux couches de castine en calcaire. La première est constituée de roche grossièrement concassée (1003) tandis que la seconde qui la recouvre sur un plan à peu près horizontal, est constituée d'éléments de même matériau, mais de plus petite dimension (1001). Au dessus, un enrobé de goudron a été posé pour former la surface de circulation du parking (1001). Une partie de ce sol (SOL112) a été enlevée dans l'angle sud-ouest du sondage est remplacé par de la terre (1084).

En dehors les niveaux liés à la construction du parking (Figure 61), une autre US doit vraisemblablement devoir être associée à la phase de démolition des maisons présentes sur la parcelle et du réaménagement du terrain. Il s'agit du remplissage 1015 qui marque l'abandon du PUI102 (Figure 26 et Figure 61). Les divers éléments qui occupent l'intérieur de la structure, principalement de la brique, du fer, des tessons de bouteilles de verre et de la faune, ne sont pas colmatés. Ceci suggère une mise en œuvre récente, peut-être contemporaine de l'arasement du puits, c'est-à-dire de peu antérieure à la mise ne place du premier niveau de castine (1003) ?

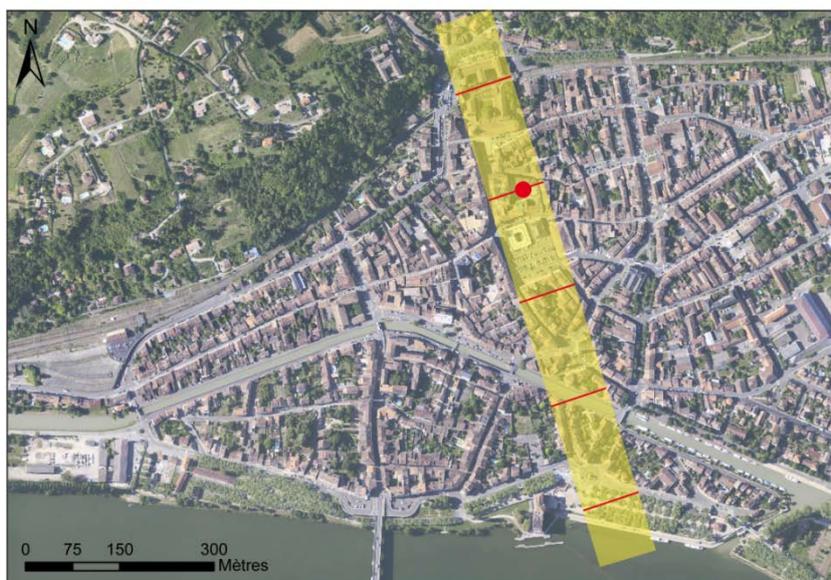
Figure 63 : Position du transect pour l’étude des dynamiques du site de Moissac. Le point rouge correspond à l’emplacement du carottage réalisé en 2015 ; les traits indiquent les emplacements de carottage souhaités.

Afin de travailler sur les dynamiques de l'occupation du site avant l'installation de l'agglomération de Moissac, un transect d'étude est proposé, selon un axe Tarn-coteau passant par l'abbaye. Il s'agira de réaliser quatre carottages géologiques,

régulièrement répartis et complémentaires à celui de 2015 dans le but d’obtenir une coupe à l’échelle de la ville (Figure 63). Des demandes d’autorisation spécifique seront formulées pour chacun de ces carottages prévus pour 2015. Une demande de financement sera présenté auprès de l’UMR 5608 dans la cadre de la chaire d’attractivité « Gragson » financée par l’IDEX.

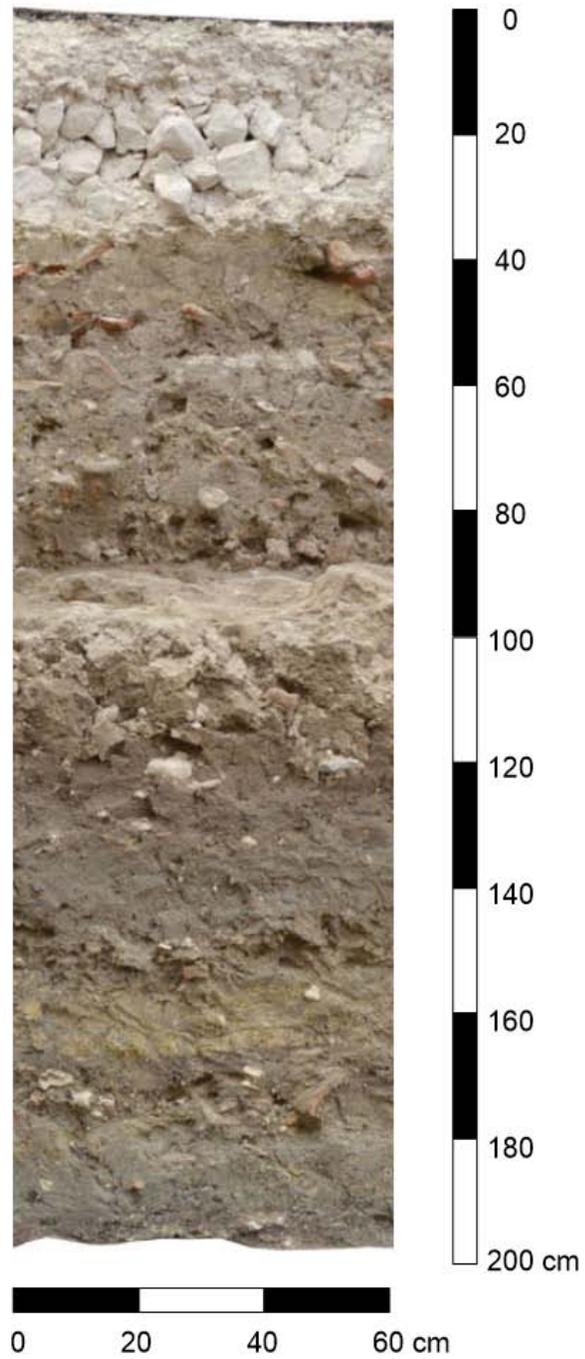
Figure 2: Stratigraphy revealed in B. Lefebvre excavation - the centerline corresponds approximately to GPR location X=3, Y=13.5. (Based on a photo by B. Lefebvre 2015.)

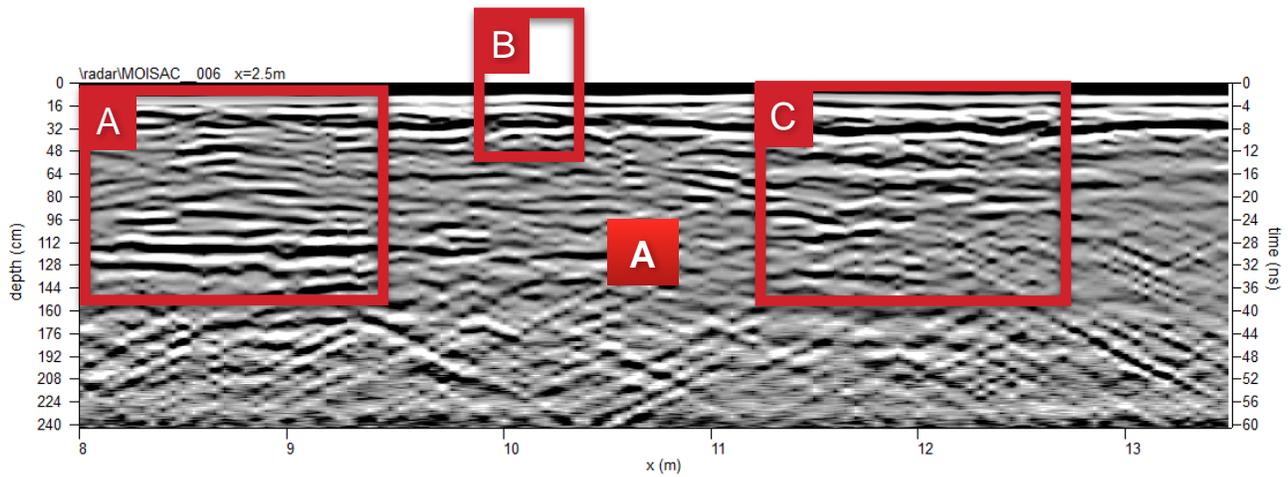
Figure 3: Radargram X=2.5 corresponding to west wall of B. Lefebvre excavation unit showing “puits remplis” (A), the asphalt and crusher layer (B) covering the entire surface, and the “fosse pleine” (C).
