Moissac (82) Sondage archéologique dans le parking rue des Mazels Une occupation domestique médiévale et moderne

Rapport de sondage programmé correspondant à l'autorisation n°279/2015

décembre 2015

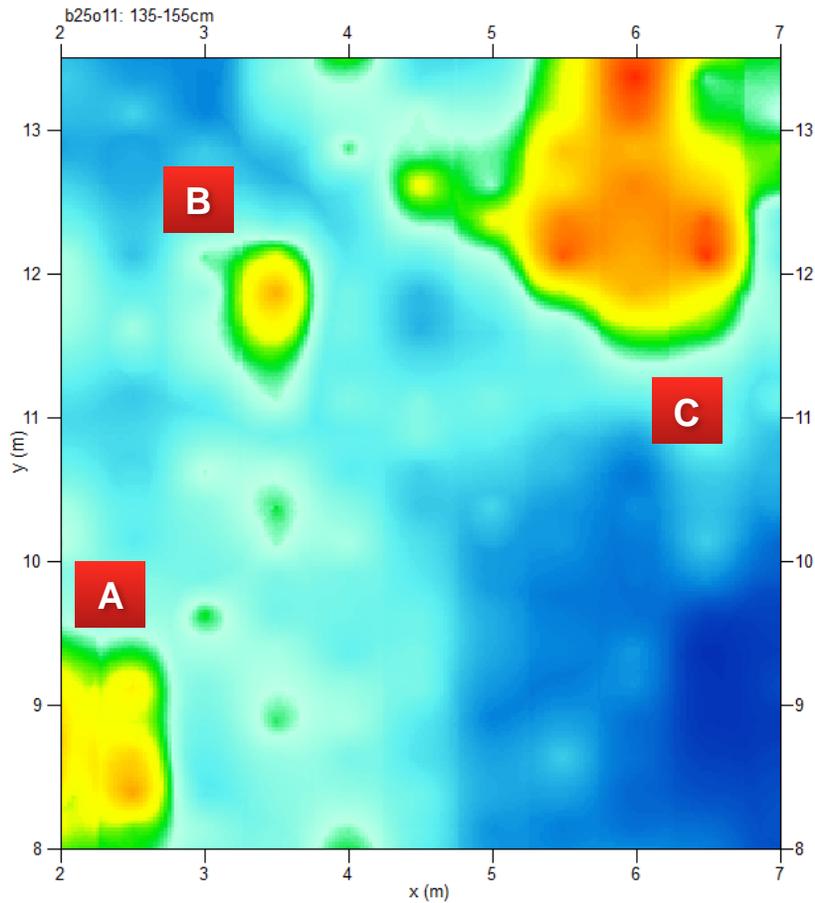
Figure 4: Planview overlay amplitude map between 135-155 cm in depth below the surface of the B. Lefebvre excavation unit showing the “puits remplis” (A), the “fosse plain” (B) and the “sol en gales” (C).

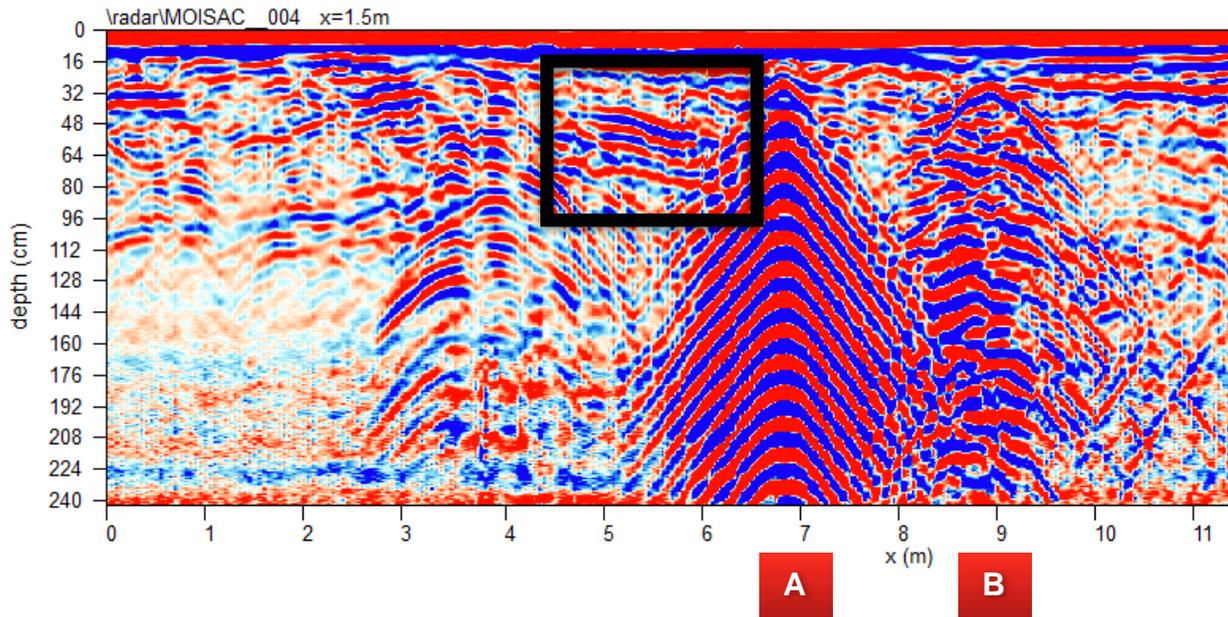
Figure 5: Subset of radargram X=1.5 in which a metal pipe located at ca. 32 cm (A) rings downward throughout the profile. To the right of the pipe (B) is the “puis remplis” the edge of which was capture in the B. Lefebvre excavation unit. To the left to the pipe (within the box) can be seen a series of high-amplitude planar surfaces suggestive of a wall.

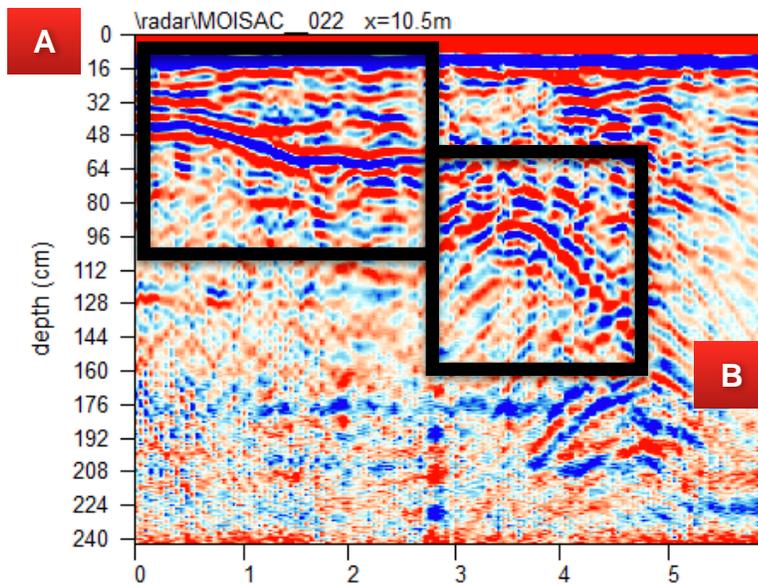
Figure 6: Subset of radargram X=10.5 in which can be seen a portion of a likely surface (A) at ca. 60 cm to the right of which is visible a portion of a vaulted tunnel (B).

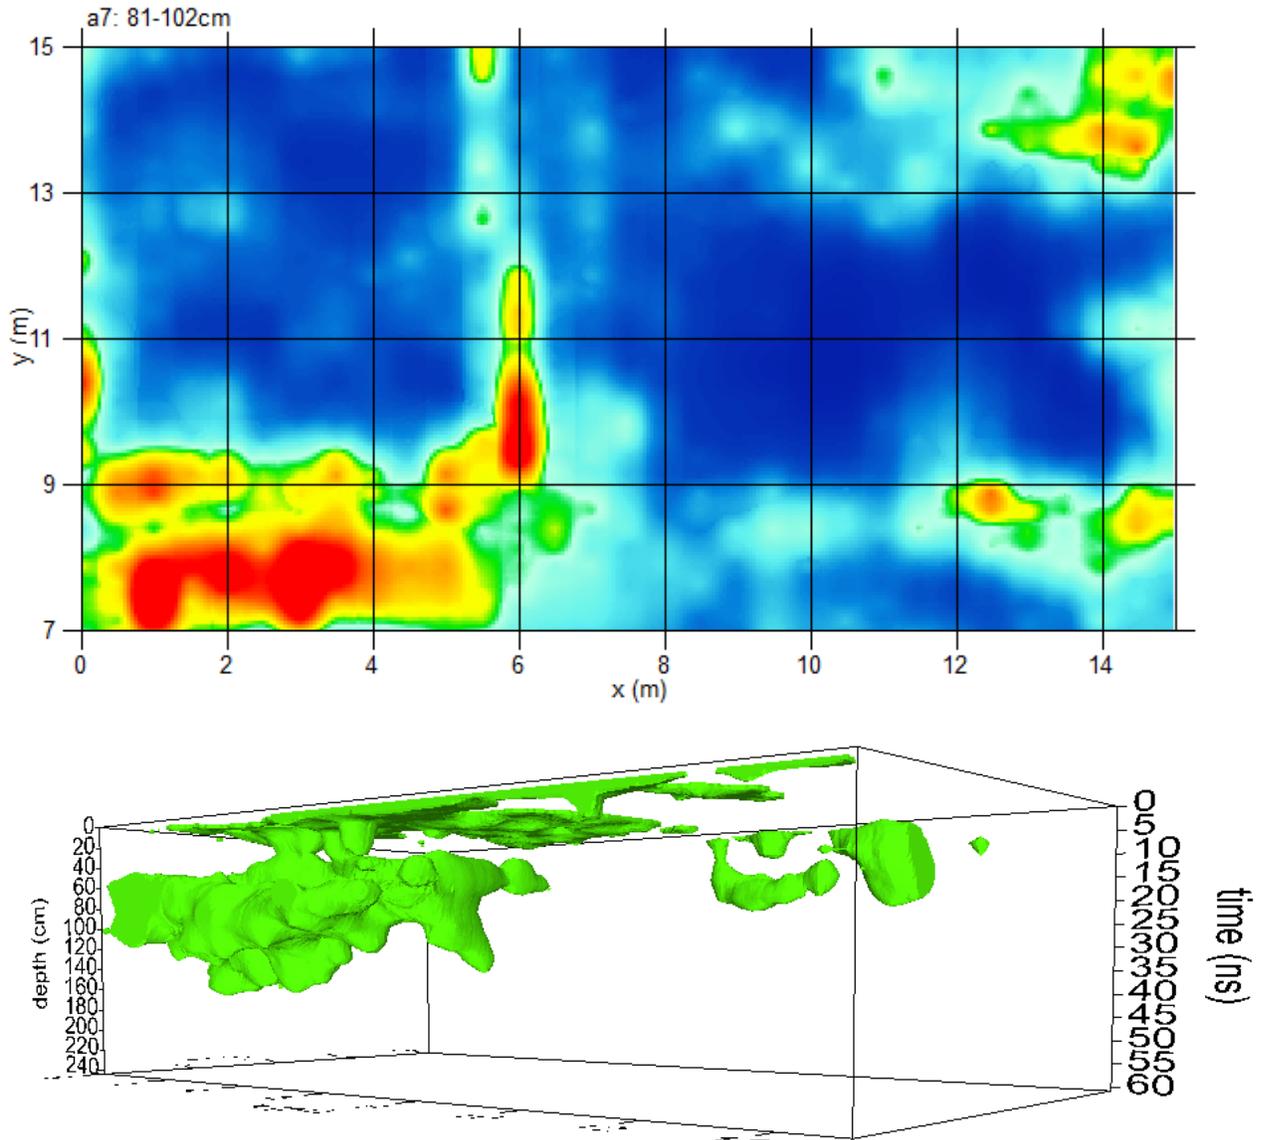
Figure 7: Planview amplitude map (top) of a subset of Bloc B showing the vaulted tunnel from $X=0$ to 6 at its maximum width of ca. 2 m and centerline at ca. $Y=7.5$. A smaller diameter line joins the vaulted tunnel at a right angle at $X=6$. The vaulted tunnel diameter is reduced after the junction, but continues on its axis of travel although with a slight shift so that it exists Bloc B at ca. The bottom image shows an isosurface rendering (3D equal amplitude surfaces) for the same area in which the volume, junction box and orientation of the vaulted tunnel and the two smaller diameter lines can be seen. The surface above the lines represents the bottom of the coarse crusher below the asphalt surface.

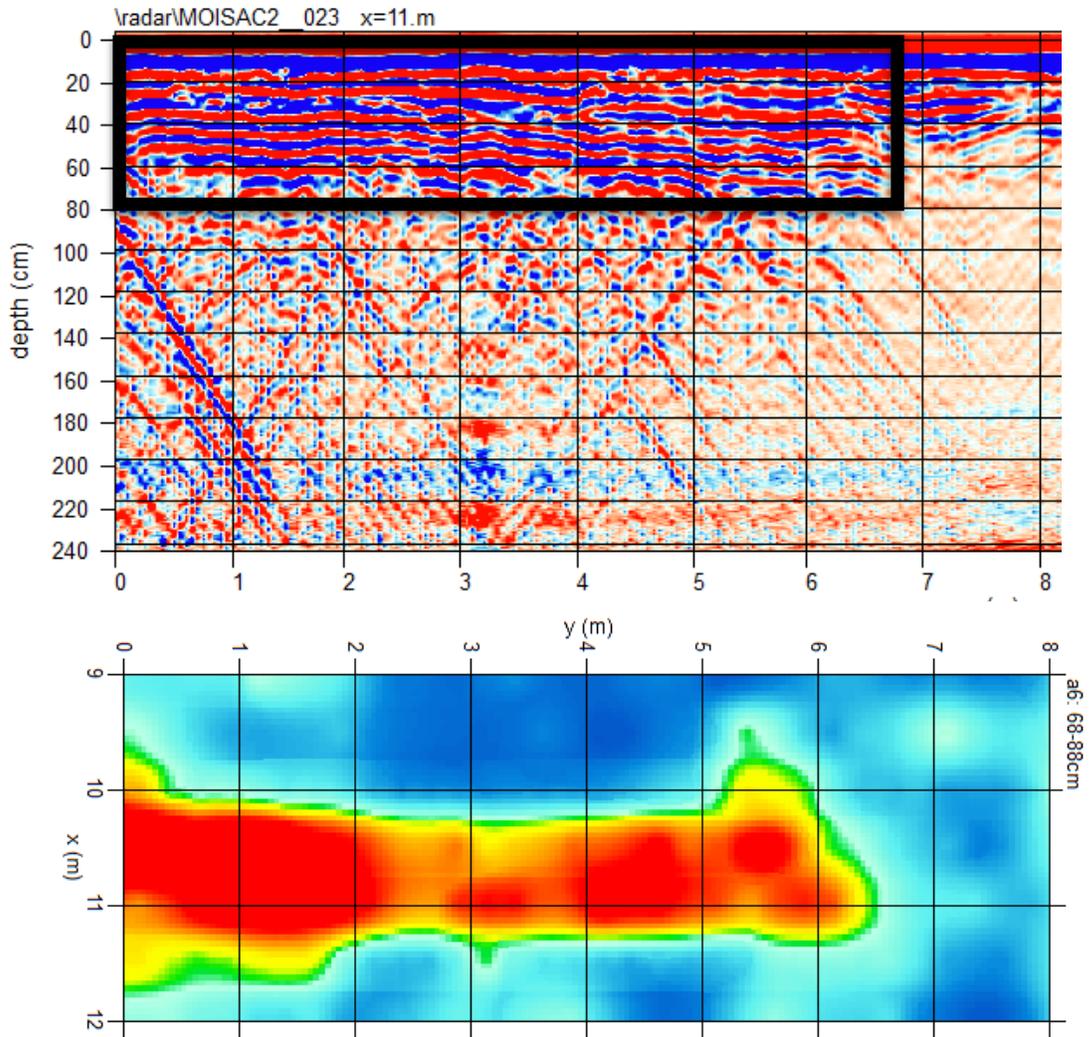
Figure 8: Subset of radargram X=11 (top) in which wall extending 6.5 m in length and ca. 80 cm in depth can be seen in profile. Plan view amplitude map (bottom) of the wall showing its center at ca. X=10.5 and a width of ca. 1 m.

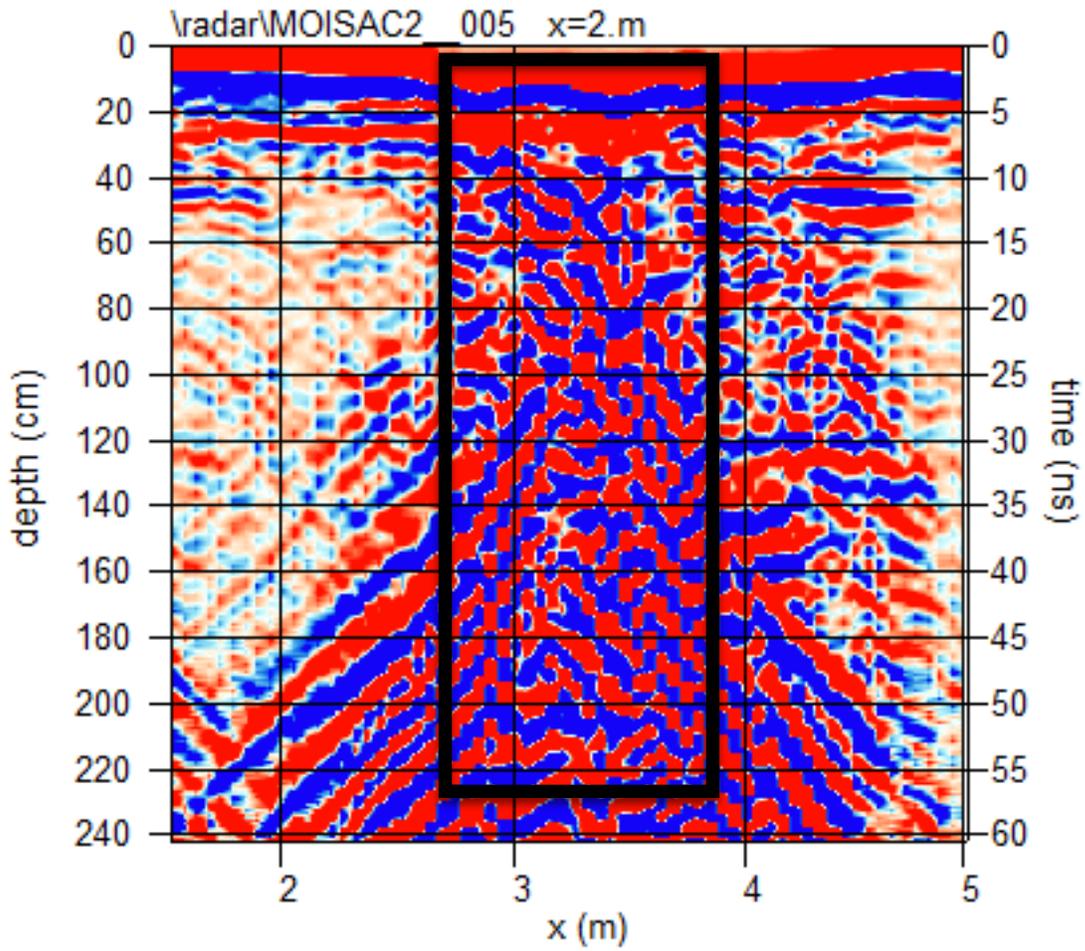
Figure 9: Subset radargram X=2 showing what is likely a rebar-reinforced concrete access point. The outline shows the probable profile of the shaft; the rays projecting at a 45 degree angle are echo lines from rebar.

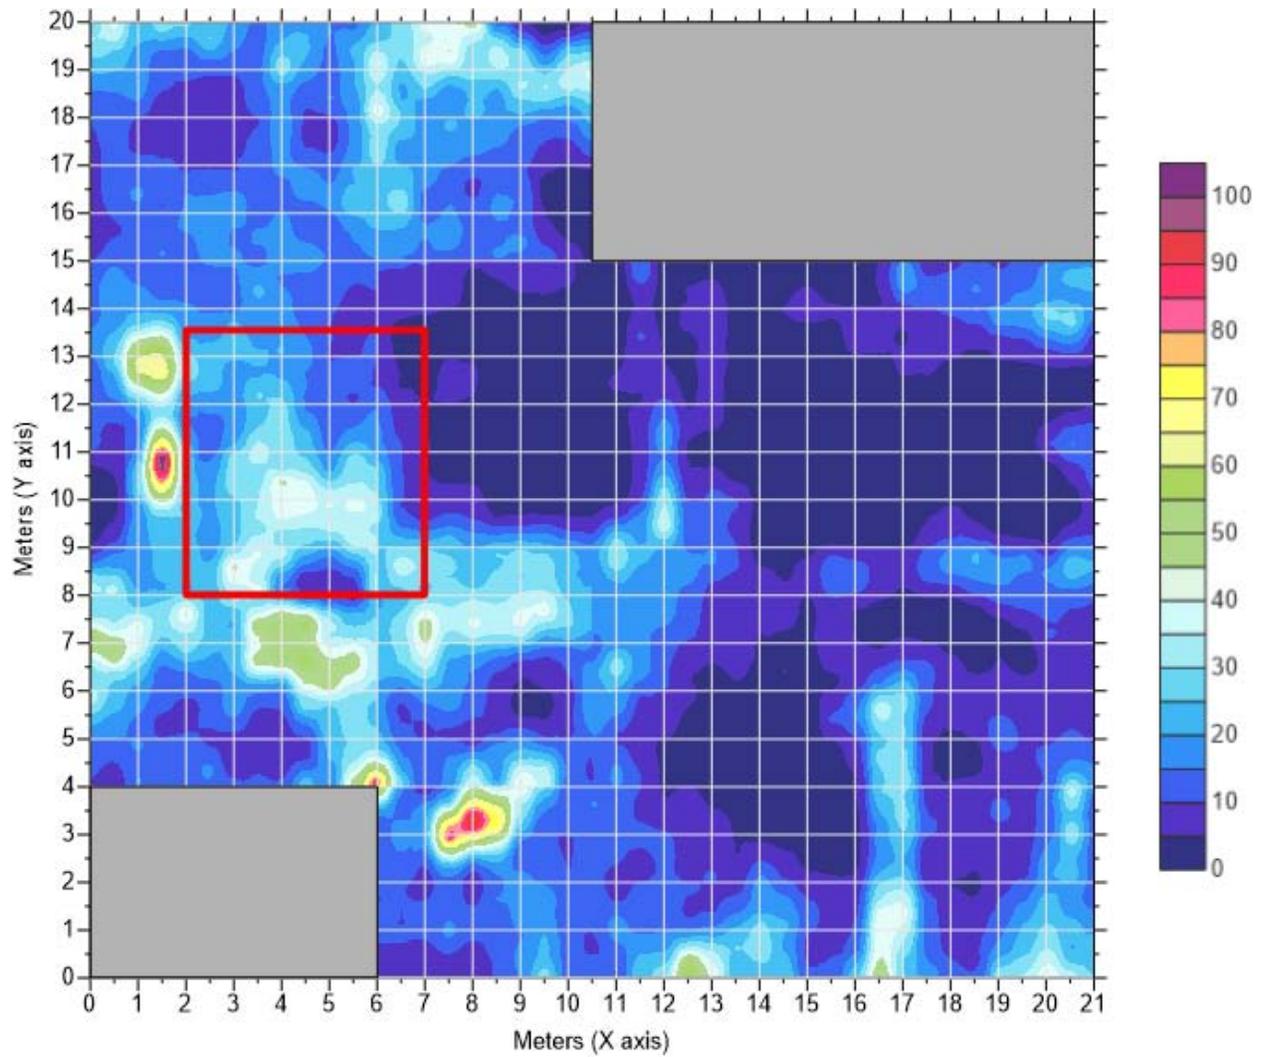
Figure 10: Normalized amplitude plan view map between 60-120 cm for the sum of Bloc A and Bloc B. B. Lefebvre excavation unit in red outline. Vaulted tunnel from Figure 7 extends from X=0, Y=7 to junction with right-angle line at X=12, Y=7 then continues across to exit at X=8.5, Y=21. Wall seen in Figure 8 extends from X=17, Y=0 to X=17, Y=6.5. The concrete access point from Figure 9 is visible at X=8, Y=3.

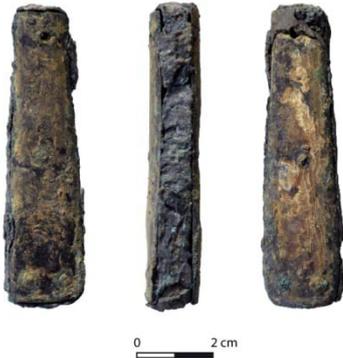
N° US	Description	ISO	Photo
1005	manche (âme en bronze, revêtement de corne)	Objet 10

Cet objet a été restauré pour étude
