**HAL**  
open science

## Rapport sur le suivi morphosédimentaire du cordon dunaire de la plage du Vougot pour l'année 2018

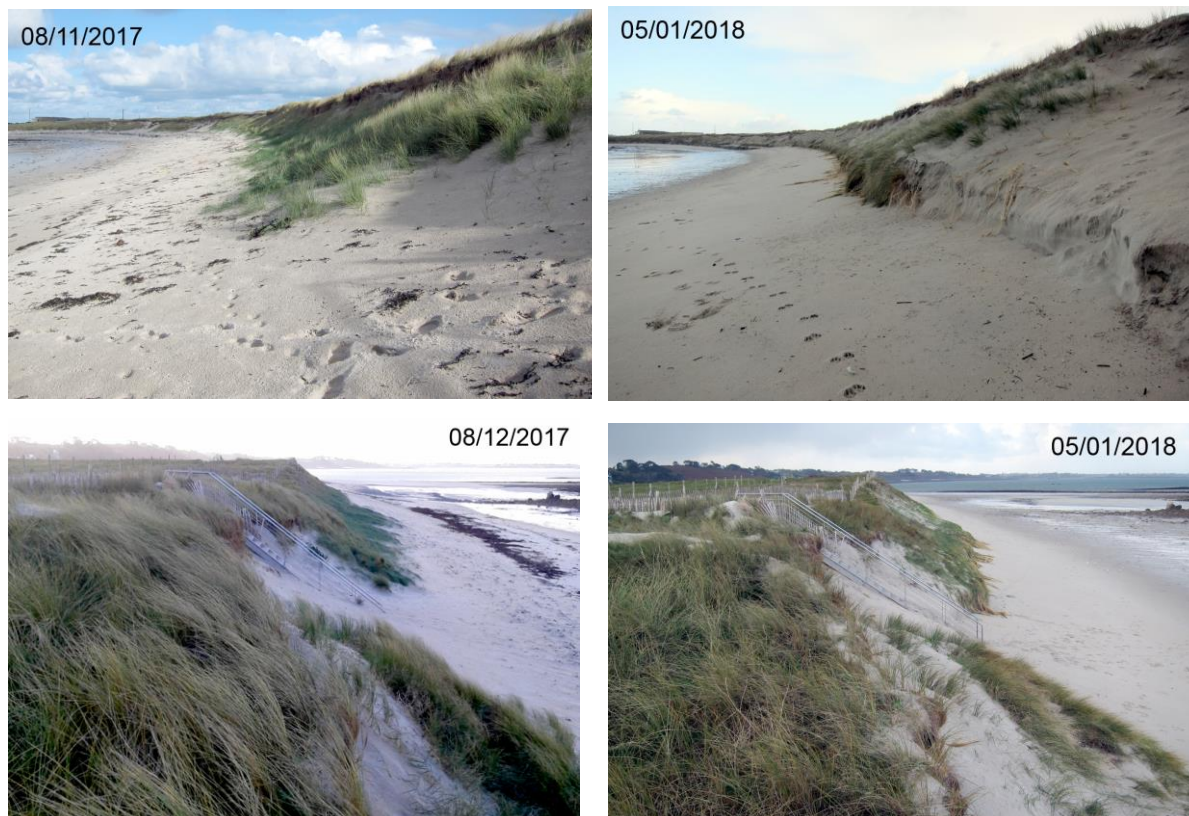
Figure 7 – Erosion du cordon dunaire de la plage du Curnic lors de la tempête Eleanor du 3-4 janvier 2018 janvier (photos du haut) ; érosion du cordon dunaire de la plage du Vougot, au niveau de l'escalier amovible, lors de la tempête Eleanor du 3-4 janvier 2018 (photos du bas).

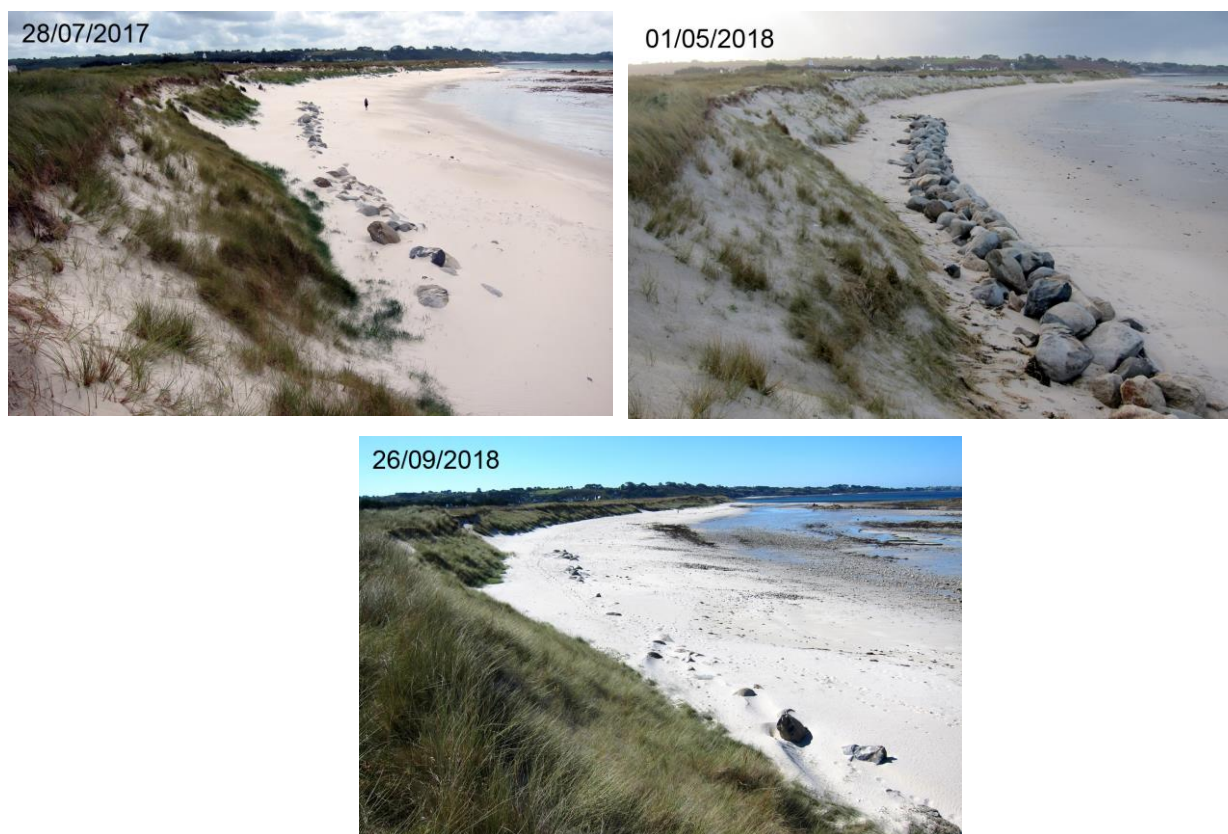
Figure 10 – Erosion du cordon dunaire lié à la tempête Eleanor du 3-4 janvier 2018. Dynamique post-tempête de régénération du cordon dunaire entre les mois de janvier et septembre 2018.
