HAL
open science

Rapport sur le suivi morphosédimentaire du cordon dunaire de la plage du Vougot pour l'année 2018

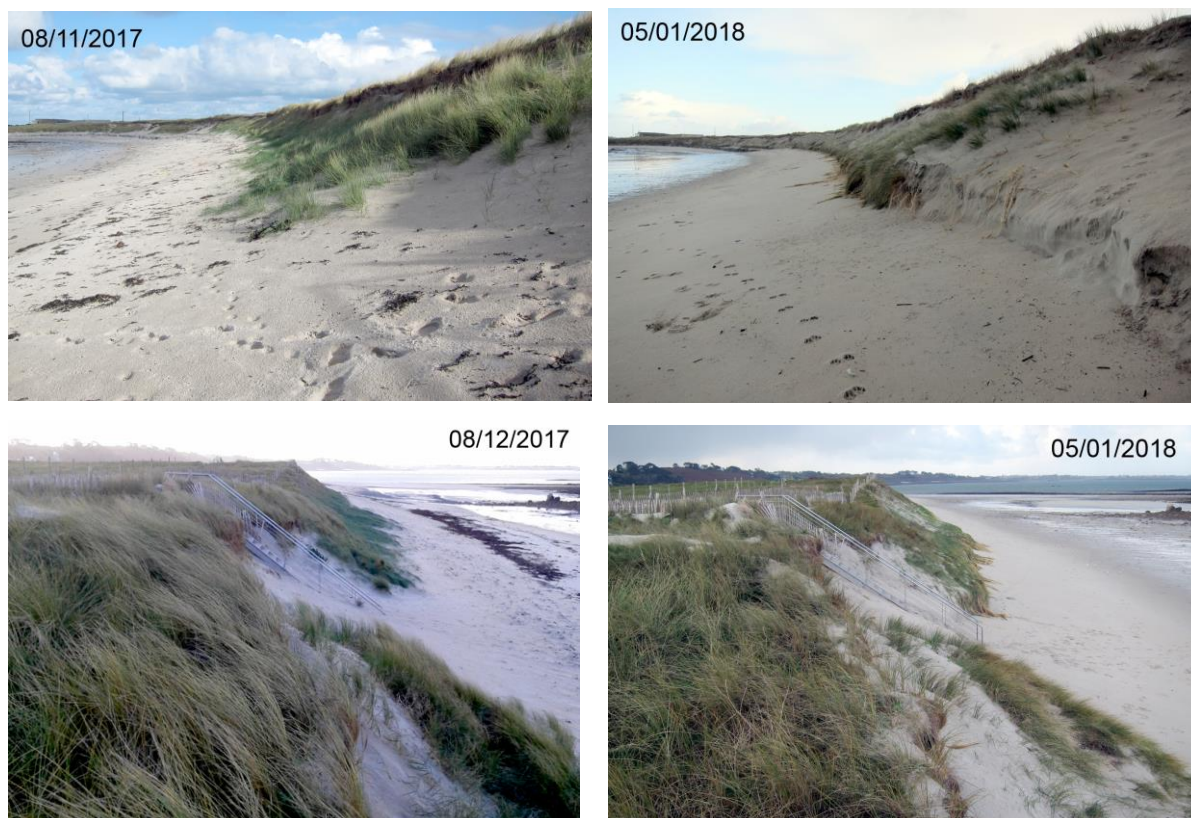
Figure 7 – Erosion du cordon dunaire de la plage du Curnic lors de la tempête Eleanor du 3-4 janvier 2018 janvier (photos du haut) ; érosion du cordon dunaire de la plage du Vougot, au niveau de l'escalier amovible, lors de la tempête Eleanor du 3-4 janvier 2018 (photos du bas).
