HAL
open science

Rapport sur le suivi morphosédimentaire du cordon dunaire de la plage du Vougot pour l'année 2018

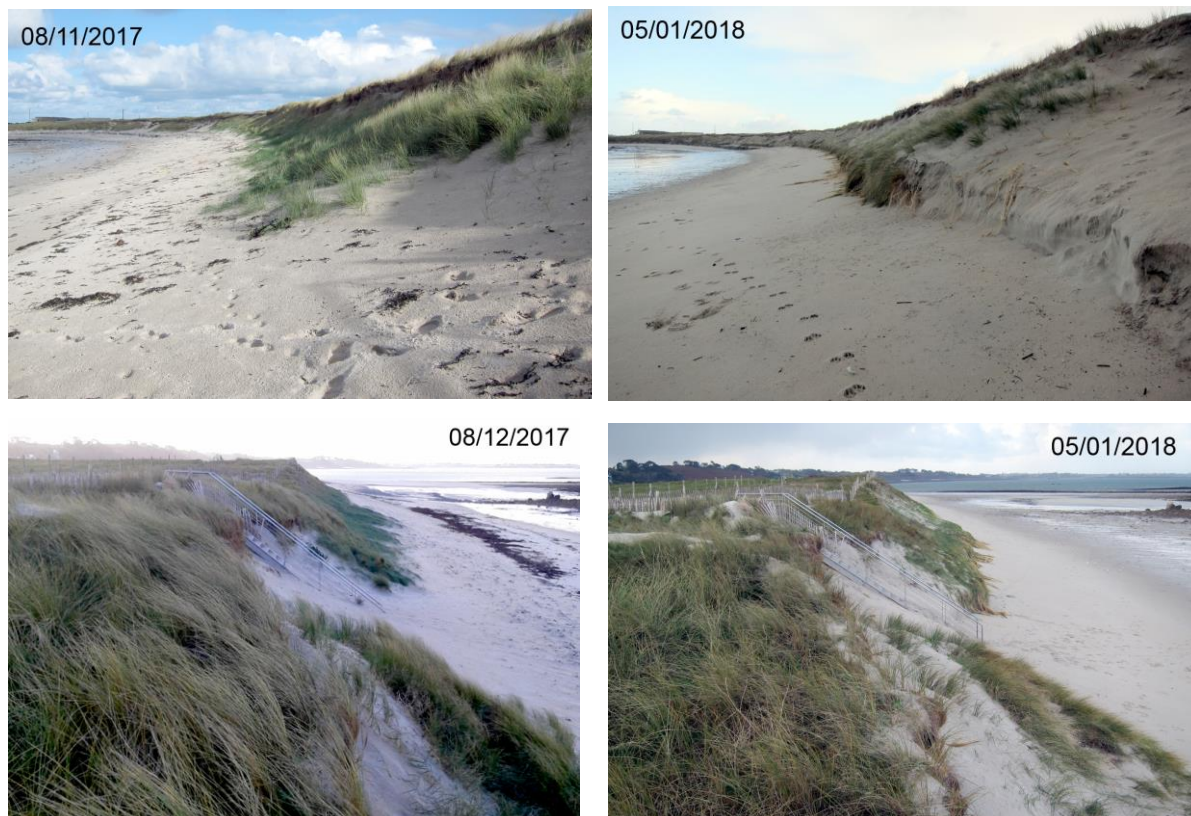
Figure 7 – Erosion du cordon dunaire de la plage du Curnic lors de la tempête Eleanor du 3-4 janvier 2018 janvier (photos du haut) ; érosion du cordon dunaire de la plage du Vougot, au niveau de l'escalier amovible, lors de la tempête Eleanor du 3-4 janvier 2018 (photos du bas).

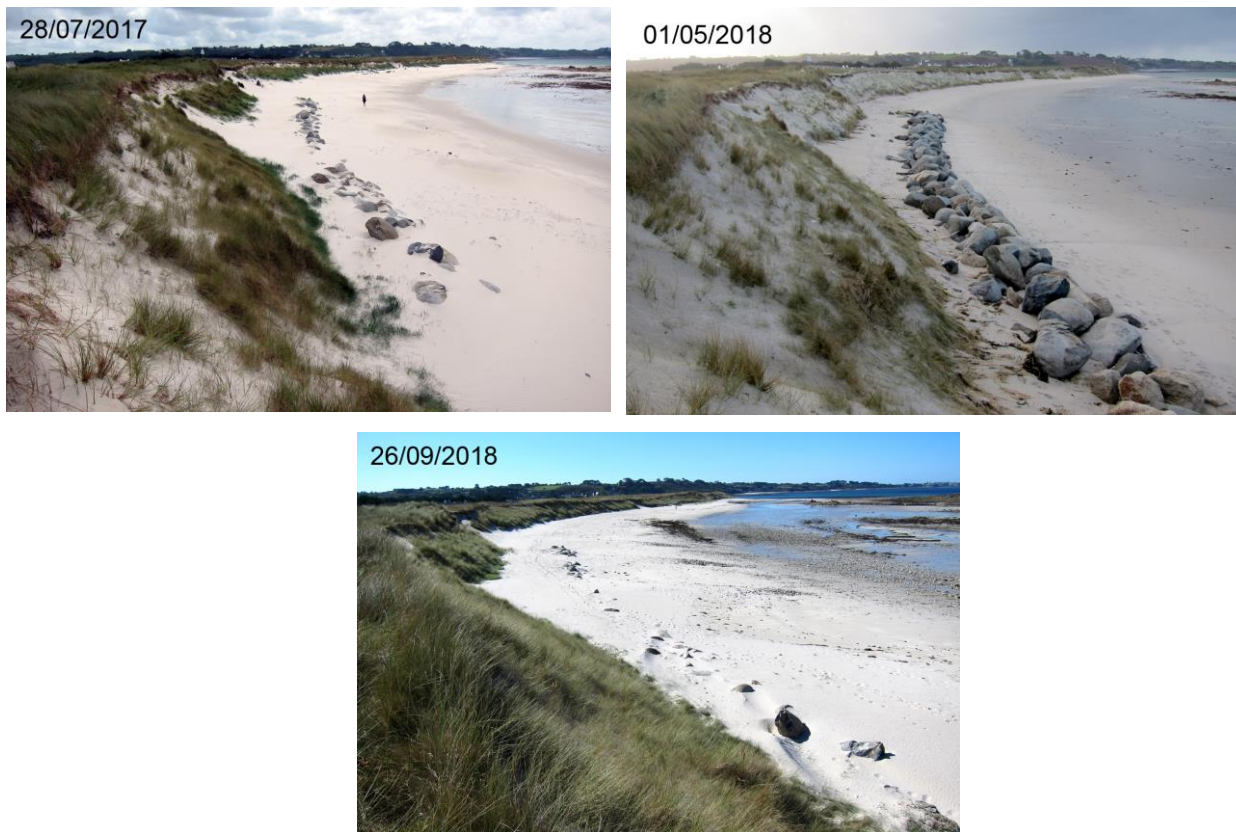
Figure 10 – Erosion du cordon dunaire lié à la tempête Eleanor du 3-4 janvier 2018. Dynamique post-tempête de régénération du cordon dunaire entre les mois de janvier et septembre 2018.
