**Matière altérée, couleurs modifiées Apports des techniques analytiques et d'imagerie pour la compréhension des décors originaux sur les plafonds peints médiévaux, l'exemple de la maison du viguier à Puisserguier**

## Patrimoines du sud – 7, 2018

#### Le plafond peint de la maison du viguier à Puisserguier

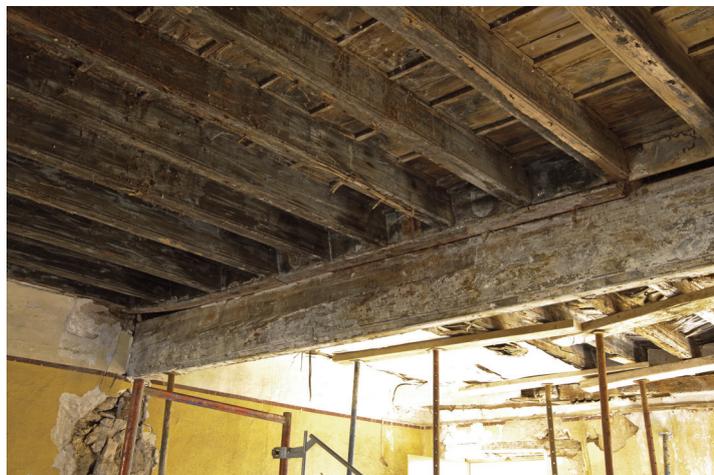
*Fig. 1. Puisserguier (Hérault), maison du viguier ; vue générale du plafond. O. Guillon © CICRP.*

En 2011, un plafond à la française (fig.1) fut mis au jour au premier étage d'une bâtisse médiévale ayant longtemps abrité le « Café du Marché », situé au n° 5 de la place de l'église de Puisserguier, petite commune de l'Hérault. Les restes importants de polychromies observés sur ce plafond, dans un édifice qui s'est avéré être à l'origine la maison du viguier<sup>1</sup>, constituent

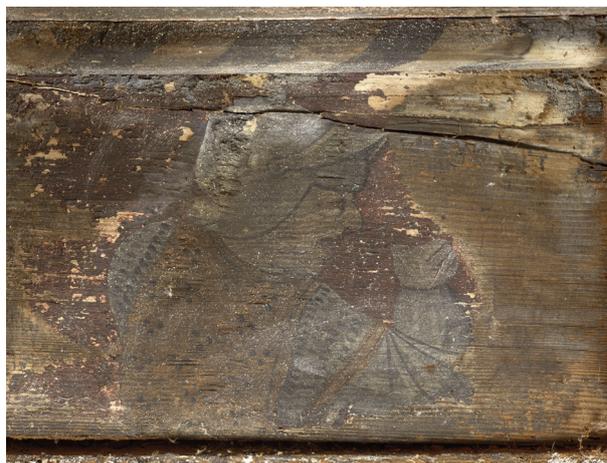
Fig. 2. Puisserguier (Hérault), maison du viguier ; vue générale du closoir C54. La couleur gris bleuté de l'armure du soldat est obtenue par un mélange de bleu indigo et de noir de charbon sur lequel sont superposées des lignes blanches et noires. O. Guillon © CICRP.

Les tonalités jaune-brun observées sur la brigandine de l'armure du soldat (closoir C54) (voir fig.2) et sur les fleurs de lys du blason du Roi de France (closoir C62) (fig.10) sont obtenues à l'aide d'une ocre jaune orangé / brun clair. Il s'agit d'une argile riche en oxydes de fer hydratés ( $\text{Fe}_2\text{O}_3 \cdot n\text{H}_2\text{O}$ ) dont le degré d'hydratation ( $n$ ) est entre celui des oxydes de fer présents dans l'ocre jaune ( $\text{Fe}_2\text{O}_3 \cdot \text{H}_2\text{O}$ ) et dans l'ocre rouge ( $\text{Fe}_2\text{O}_3$ ). Les ocres sont des pigments d'origine minérale naturelle, connues depuis la préhistoire et encore employées de nos jours. C'est une gamme de pigments chimiquement très stables et que l'on trouve facilement dans la nature. Sur la brigandine du soldat (closoir C54), l'ocre jaune orangé est mélangée à de l'ocre rouge avec un peu d'orpiment (fig.7). Les fleurs de lys du blason du Roi de France (closoir C62) sont quant à elles réalisées avec l'ocre brun clair pratiquement pure, à peine nuancée avec des traces d'orpiment. L'ocre rouge a également été employée sur les phylactères (closoir C13). Elle est nuancée avec un peu de vermillon, présent en faible proportion, et du plâtre.

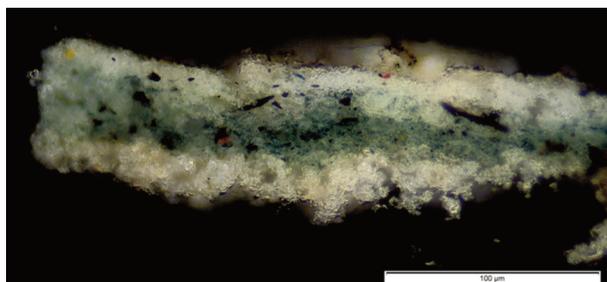
Fig. 3. Puisserguier (Hérault), maison du viguier ; détail de la stratigraphie de l'échantillon bleu-gris prélevé sur l'armure du soldat du closoir C54, observée sous microscope optique. De bas en haut, on trouve la base de préparation de plâtre et colle animale, la couche picturale bleu-gris à base de bleu indigo et de noir de charbon puis la couche picturale blanche à base de plâtre du rehaut blanc. S. Boularand © CICRP.

celle du bleu outremer. Le bleu gris de l'armure du soldat est en revanche obscurci par l'ajout d'un peu de pigment noir (noir de charbon) (fig.3) et travaillé en superposition avec des lignes blanc grisâtre (lumière) et des lignes noires (cernes noirs du dessin). Sur les feuilles d'acanthé décorant la planche de rive, on trouve un grain d'orpiment mélangé au pigment bleu, qui pourrait avoir été rajouté pour produire un coloris plus verdâtre mais il pourrait aussi s'agir d'une impureté provenant d'un pinceau mal lavé.

Le rehaut blanc du décor végétal sur la planche de rive est composé de dolomite. Il s'agit d'un carbonate de calcium et magnésium, minéral proche de la calcite (craie, roches calcaires). Elle est peu usitée comme pigment à l'époque médiévale mais on connaît son usage dans l'Antiquité sur des peintures murales romaines ou égyptiennes. Sur l'armure du soldat (closoir C54), le rehaut blanc grisâtre appliqué sur le bleu-gris du métal est réalisé avec du plâtre mélangé avec un peu de noir de charbon (fig.3).

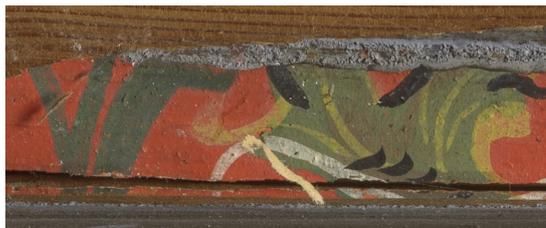
Fig. 4. Puisseguier (Hérault), maison du viguier ; détail du motif végétal sur la planche de rive. On observe deux tonalités de vert. O. Guillon © CICRP.

Deux tonalités de vert sont observées sur la frise végétale de la planche de rive (fig.4), un vert foncé (fig.5) et un vert clair (fig.6), toutes deux obtenues par mélange de bleu d'indigo et d'orpiment dans des proportions différentes. C'est un mélange très fréquemment rencontré dans les peintures médiévales mais on ne trouve généralement qu'une seule teinte utilisée. Cennino Cennini parle dans son traité<sup>6</sup> d'une couleur verte obtenue par mélange de deux parts d'orpiment et d'une part d'indigo, proportion qui pourrait correspondre au vert clair observé ici.

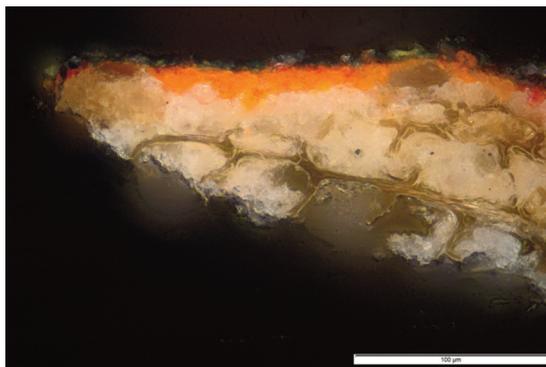
Fig. 5. Puisseguier (Hérault), maison du viguier ; détail de la stratigraphie de l'échantillon vert foncé prélevé sur le décor végétal de la planche de rive, observée sous microscope optique. En partie supérieure de la stratigraphie, la couche picturale vert foncé est constituée principalement de bleu indigo et contient de rares grains d'orpiment qui lui confèrent la tonalité verdâtre. Cette couche picturale est appliquée sur le fond rouge réalisé par la superposition de vermillon sur une couche de minium. S. Boularand © CICRP.

Le fond rouge sur la planche de rive est réalisé par superposition d'une couche de minium recouverte par du vermillon (voir stratigraphies fig.5 et fig.6). Le minium est un pigment artificiel de couleur orange vif dont le processus de fabrication était déjà connu dans l'Antiquité. Il était généralement préparé par chauffage du blanc de plomb ou d'un autre composé au plomb (litharge)<sup>7</sup>. La détection de blanc de plomb associé à la couche de minium semble confirmer l'élaboration du pigment orange à partir du pigment blanc. Le vermillon appliqué en fine couche sur le fond orange est un pigment généralement d'origine synthétique mais que l'on trouve également à l'état naturel (le minéral est alors dénommé cinabre). Le procédé de synthèse du vermillon, vraisemblablement découvert par les alchimistes arabes, est décrit dès le haut moyen âge dans le manuscrit de Lucques<sup>8</sup>.

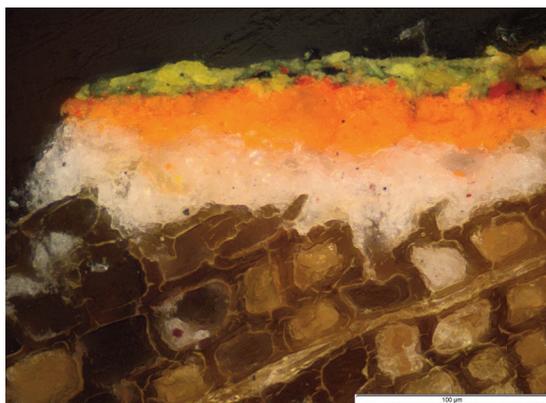
Fig. 6. Puisseguier (Hérault), maison du viguier ; détail de la stratigraphie de l'échantillon vert clair prélevé sur le décor végétal de la planche de rive, observée sous microscope optique. En partie supérieure de la stratigraphie, la couche picturale vert clair est constituée d'un mélange d'orpiment et d'indigo, le pigment jaune étant présent en plus grande proportion. Sous cette couche, on trouve le fond rouge réalisé avec une couche très fine de vermillon appliquée sur une couche de minium. S. Boularand © CICRP.

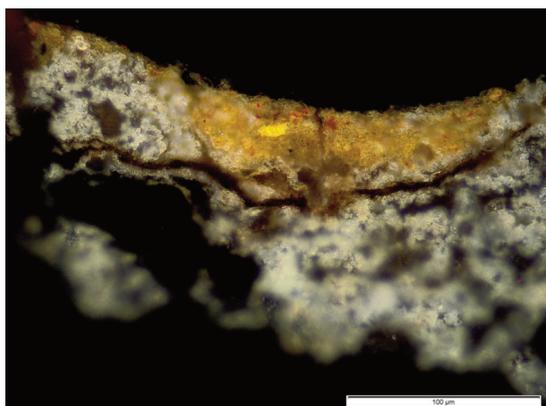
Fig. 7. Puisseguier (Hérault), maison du viguier ; détail de la stratigraphie de l'échantillon jaune-brun prélevé sur la brigandine de l'armure du soldat du closoir C54, observée sous microscope optique. La couche picturale est composée d'une ocre jaune orangé mélangée à de l'ocre rouge et un peu d'orpiment. S. Boularand © CICRP.

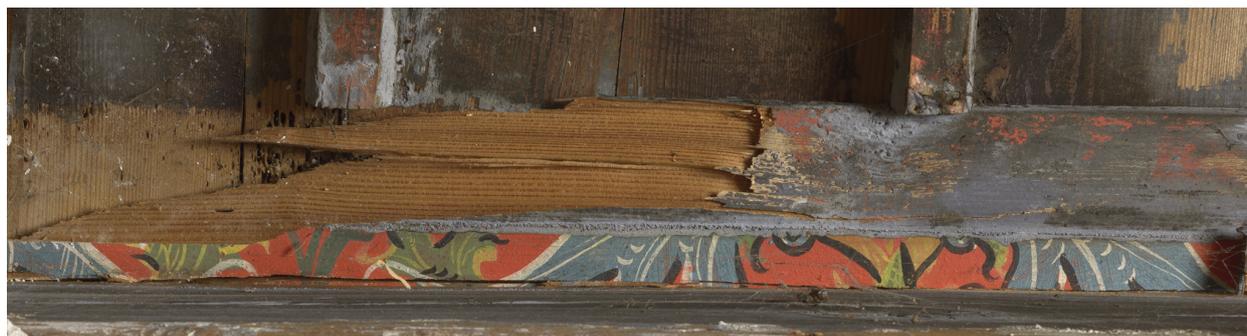
Fig. 8. Puisserguier (Hérault), maison du viguier ; lors du dégagement du faux-plafond, une partie d'un couvre-joint arrondi recouvrant une planche de rive a été arrachée. La partie sous-jacente au couvre-joint présente un décor intact où le liant n'est pas dégradé alors que la partie supérieure montre une polychromie avec un état de dégradation avancé. O. Guillon © CICRP.

Le bleu indigo est employé ici sur le fond uni du blason du Roi de France (closoir C62) (fig.10), sur le fond écartelé du blason de Pierre de Saint-André (closoir C78), sur l'armure du soldat (closoir C54) (fig.2) et sur les feuilles d'acanthé du décor végétal de la planche de rive (fig.8).

Les rehauts jaunes sur la frise végétale de la planche de rive (fig.8) sont réalisés avec de l'orpiment, un pigment jaune opaque obtenu par broyage du minéral naturel. Il était traditionnellement importé d'Asie mineure<sup>9</sup>, mais certains gisements existent en France, notamment à Lucéram, dans les Alpes Maritimes. Ce pigment à l'aspect de paillette étant donné sa structure cristalline lamellaire difficilement broyable<sup>10</sup>, doit

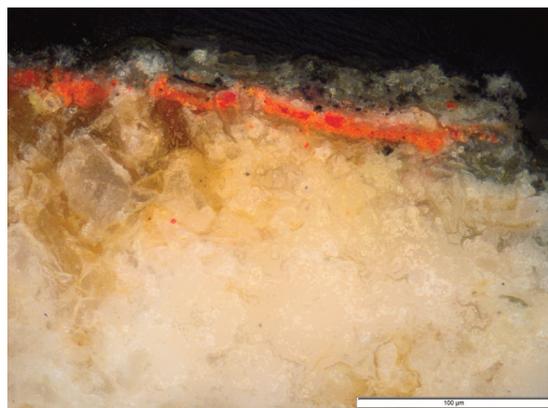
*Fig. 9. Puisserguier (Hérault), maison du viguier ; détail de la stratigraphie de l'échantillon noir prélevé sur le blason de Georges d'Amboise (closoir C64), observée sous microscope optique. On constate qu'une couche de badigeon noir recouvre une fine couche blanche correspondant à de l'orpiment dégradé et appliquée sur une couche picturale rouge de vermillon. S. Boularand © CICRP.*

On a pu constater ce phénomène d'altération de l'orpiment sur les fleurs de lys du blason du roi de France (closoir C62) mais aussi sur le blason de Georges d'Amboise (closoir C64). Sur ce dernier ce sont cependant des bandes noires qui s'alternent actuellement avec les bandes rouges au lieu de bandes ayant la couleur blanchâtre de l'orpiment dégradé. Il ne s'agit pas ici d'un autre phénomène de dégradation mais de la présence d'un badigeon noir ayant été appliqué sur la couche jaune préalablement dégradée (fig.9). Ce badigeon a été observé à de nombreux endroits sur le plafond et il recouvrait probablement de manière uniforme les closoirs où il a été appliqué. C'est donc à la fois un dégagement partiel du badigeon noir et la dégradation préalable du pigment jaune qui donne cette image altérée du blason.

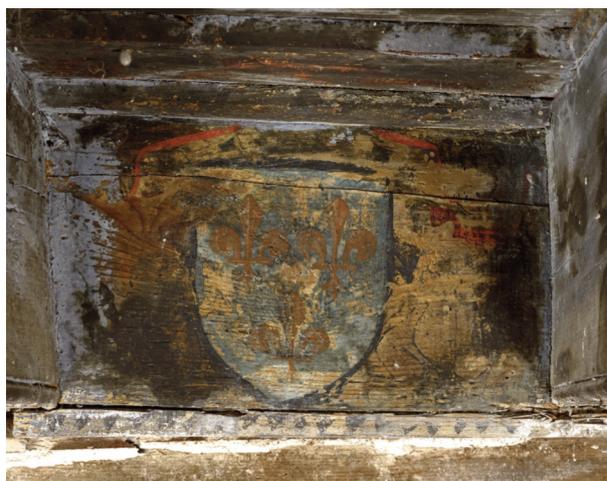
Fig. 10. Puisserguier (Hérault), maison du viguier ; photographie en lumière directe du closoir C62 représentant le blason du roi de France. O. Guillon © CICRP.

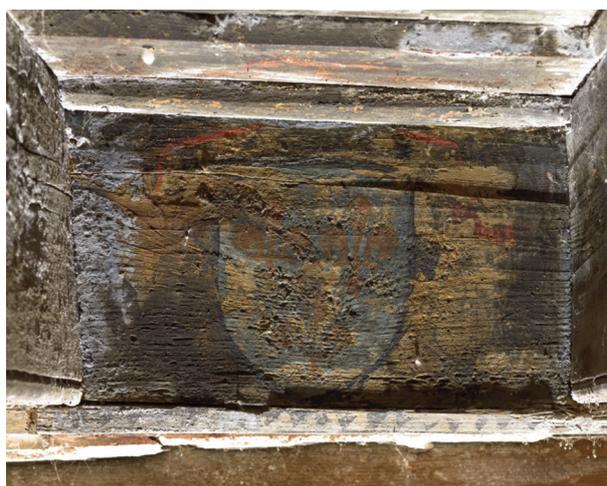
Fig. 11. Puisserguier (Hérault), maison du viguier ; photographie du closoir C62 en lumière semi-rasante du bas : le micro-relief de la peinture se révèle. O. Guillon © CICRP.

La prise de vue en lumière semi-rasante (fig.11) révèle les coups de pinceau sur la matière picturale bleue du fond du blason, elle nous aide à mieux comprendre de quelle

manière le peintre a procédé à la réalisation de l'aplat lors de l'élaboration du closoir. Elle met également en relief les irrégularités du support et l'on discerne clairement les veines du bois. De plus, on aperçoit sur cette image le décolllement de la couche picturale en partie centrale du blason qui indique l'urgence d'un travail de consolidation de la polychromie avant une perte complète de cette dernière.

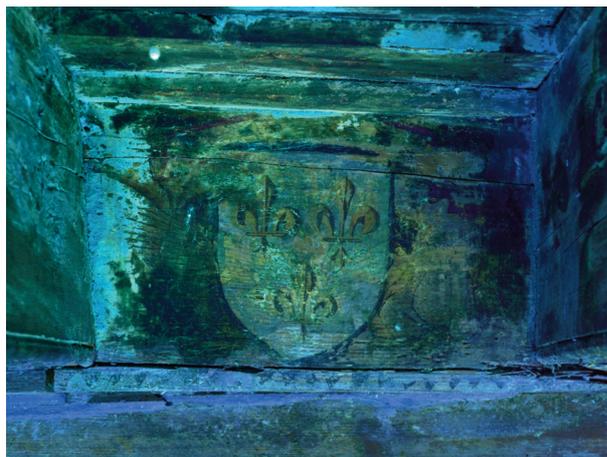
Fig. 12. Puisserguier (Hérault), maison du viguier ; image de fluorescence sous rayonnement ultraviolet du closoir du roi de France. O. Guillon © CICRP.

L'image de fluorescence sous ultraviolet du closoir du roi de France (fig.12) nous donne une nouvelle vision des fleurs de lys. Alors que sur la photographie en lumière directe (fig.10), on apercevait difficilement des traits blanchâtres sur le fond brun clair du meuble royal, l'exposition aux rayonnements ultraviolets de ce closoir accentue le contraste des deux pigments : l'ocre brune devient sombre et le pigment « blanc » reste clair. Ceci a pour effet de révéler un motif élaboré composé de deux couleurs qui à l'origine était bien visible mais qui suite à la dégradation de l'orpiment jaune en un composé blanchâtre a perdu de sa lisibilité. Le motif de ces fleurs de lys créait un relief obtenu par le rehaut jaune vif sur le fond brun clair, mais la transformation du pigment jaune lui ayant fait perdre sa vivacité et sa couleur, il se fond désormais avec l'ocre brune, aplatissant ainsi le faux relief des meubles royaux.

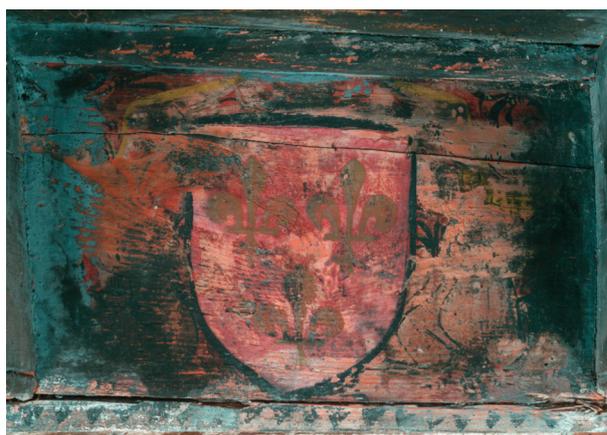
Fig. 13. Puisserguier (Hérault), maison du viguier ; image composite infrarouge fausse couleur du closoir C62. O. Guillon © CICRP.

Enfin, l'image composite infrarouge fausse couleur (fig.13) nous apporte des informations sur le décor autour du blason. En effet, à plusieurs endroits on voit apparaître un fond rouge (en fausse couleur) sur lequel se détachent des motifs végétaux noirs. Dans le visible, ces motifs sont peu visibles car le fond de tonalité vert-brun se confond avec la couleur du bois obscurcie ou salie et sur laquelle les traits noirs ne contrastent que faiblement. D'autre part, le fond apparaissant en rouge et le bois en orange, on distingue plus nettement ce qu'il reste, et l'on redécouvre, à droite, le personnage dont on apercevait déjà clairement le col rouge (dans le visible). Le col et le ruban rouge au-dessus du blason ont la même réponse jaune à l'imagerie infrarouge fausse couleur : on peut dès à présent confirmer qu'il s'agit du même

pigment. D'autre part, le fait de distinguer à droite un personnage dont on reconnaît les yeux, le col et la partie inférieure d'une tunique longue, nous amène à examiner la partie gauche où l'on retrouve également un personnage beaucoup plus lacunaire dont il ne reste que la partie basse du vêtement avec une forme similaire à celle du personnage de droite.

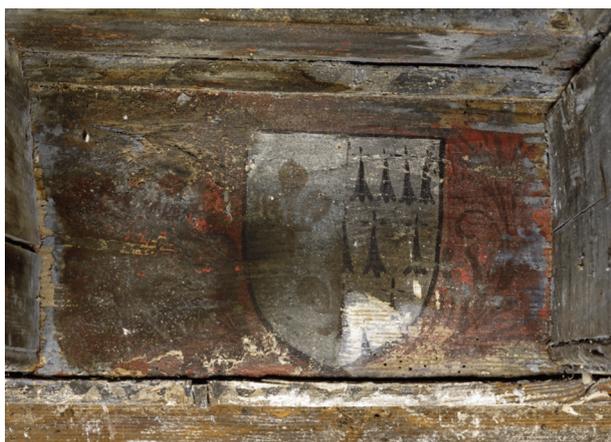
Fig. 14. Puisserguier (Hérault), maison du viguier ; photographie en lumière directe du closoir d'Anne de Bretagne (closoir C63). O. Guillon © CICRP.

Sur la base de ces résultats et en appliquant l'imagerie infrarouge fausse couleur à d'autres closoirs, on peut présumer que le fond rouge du closoir représentant le blason d'Anne de Bretagne (closoir C63) (fig.14) est réalisé avec du vermillon. En effet malgré certaines variations produites par l'état de dégradation avancé et les résidus de badigeons postérieurs, le fond du closoir présente la même réponse sur l'image infrarouge fausse couleur (fig.15) que

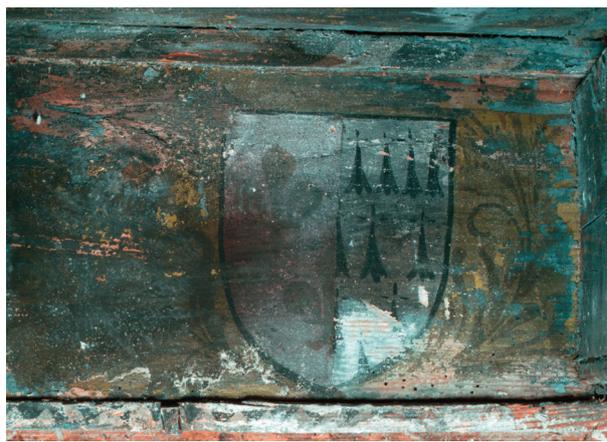
Fig. 15. Puisserguier (Hérault), maison du viguier ; image composite infrarouge fausse couleur du closoir d'Anne de Bretagne (C63). O. Guillon © CICRP.

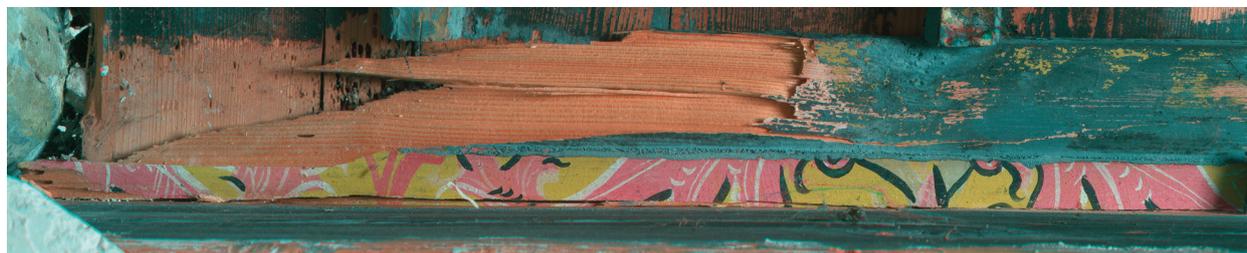
Fig. 16. Puisserguier (Hérault), maison du viguier ; image composite fausse couleur de la planche de rive. O. Guillon © CICRP.

le fond rouge de la planche de rive (fig.16). On retrouve également cette composition pigmentaire sur le vêtement rouge du gentilhomme du closoir C52 et sur celui du fou sur le closoir C53, mais ce n'est pas la même pour le fond rouge du closoir C54, derrière le soldat.
