Diagnostic topo-morpho-sédimentaire des sillons du Loc'h et des Anglais (Landévennec) pour l'année 2018

Rapport d'étude

Diagnostic topo-morpho-sédimentaire du Sillon du Loc'h et du Sillon des Anglais (Landévennec) (année 2018)

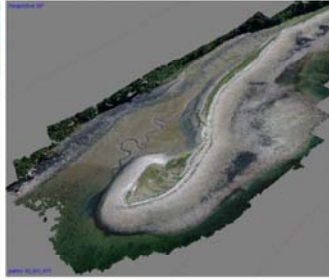
1-Alignement des photos

2-Génération d'un nuage de points

3-Génération d'un Modèle Numérique de Terrain

4-Génération d'une ortho-photographie

Figure 2. Etapes de traitement photogrammétrique des images aériennes prises au drone sur le Sillon des Anglais le 20 juin 2018.

Les relevés topographiques ont été réalisés le 18 juin 2018 sur le sillon du Loc'h et le 20 juin 2018 sur le sillon des Anglais. Ces relevés s'appuient sur une nouvelle technique basée sur l'utilisation de photographies stéréoscopiques. Ce protocole a été mis en œuvre afin d'améliorer la qualité et la résolution de la mesure topo-morphologique. La méthode repose sur l'utilisation d'un drone Phantom 4 Pro autopiloté. Les survols du Sillon du Loc'h et du Sillon des Anglais ont permis l'acquisition d'images à une altitude moyenne de 50 m. A partir de ces prises de vue, la topographie a été reconstituée selon le principe de la stéréo-photogrammétrie sous le logiciel Agisoft PhotoScan. Le procédé employé suppose que les prises de vue se recoupent entre elles. La différence d'inclinaison des différents clichés est alors utilisée par le logiciel pour générer un nuage de points topographiques de très forte densité (figures 2 et 3). Un total de 412 et 315 clichés aériens ont été effectué sur le Sillon du Loc'h et le Sillon des Anglais respectivement. Avant chaque survol, un ensemble des cibles ont été positionnées au sol et leur position a été relevée au DGPS (figures 4 et 5). Les coordonnées de ces cibles ont été utilisées pour géoréférencer les prises de vue et le nuage de points topographiques produits. Cette méthode a permis de produire deux principaux jeux de données : (i) une orthophotographie de la zone survolée et (ii) un nuage de points de très forte densité comptant plusieurs millions de points. En définitive, les Modèles Numériques de Terrain réalisés présentent une très haute résolution (taille du pixel entre 2 et 3 cm) (figures 6 et 7). Figures MNT Loc'h et MNT Anglais.

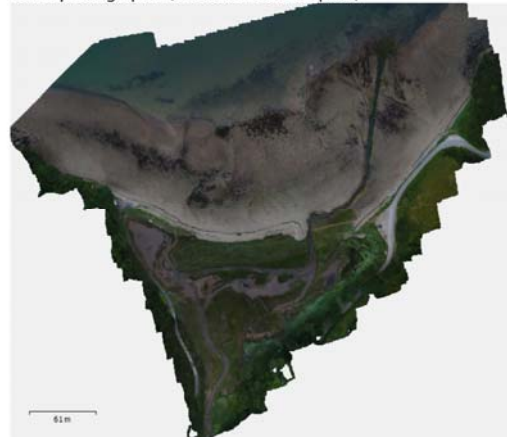
Génération d'un nuage de points dense : 139 millions de points topographiques

Modèle Numérique de Terrain (résolution : 3 cm/pixel)

Orthophotographie (résolution : 2.5 cm/pixel)

Figure 3. Etapes de traitement photogrammétrique des images aériennes prises au drone sur le Sillon du Loc'h le 18 juin 2018.

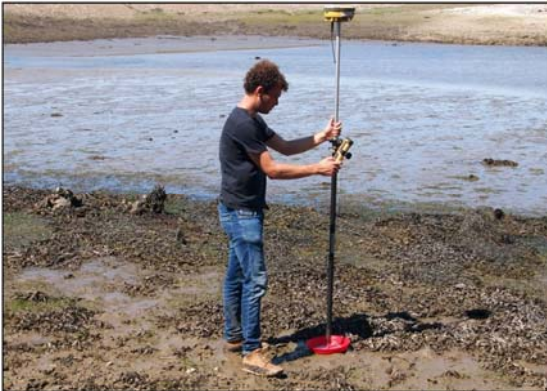
1- Positionnement des cibles au sol

2- Prise de photos aériennes

3- Levé des cibles au DPGS

Figure 4. Position et relevé DGPS des cibles au sol sur le Sillon des Anglais le 20 juin 2018.
