## Diagnostic topo-morpho-sédimentaire des sillons du Loc'h et des Anglais (Landévennec) pour l'année 2018

# Diagnostic topo-morpho-sédimentaire des sillons du Loc'h et des Anglais (Landévennec) pour l'année 2018

Mai 2019

## Rapport d'étude

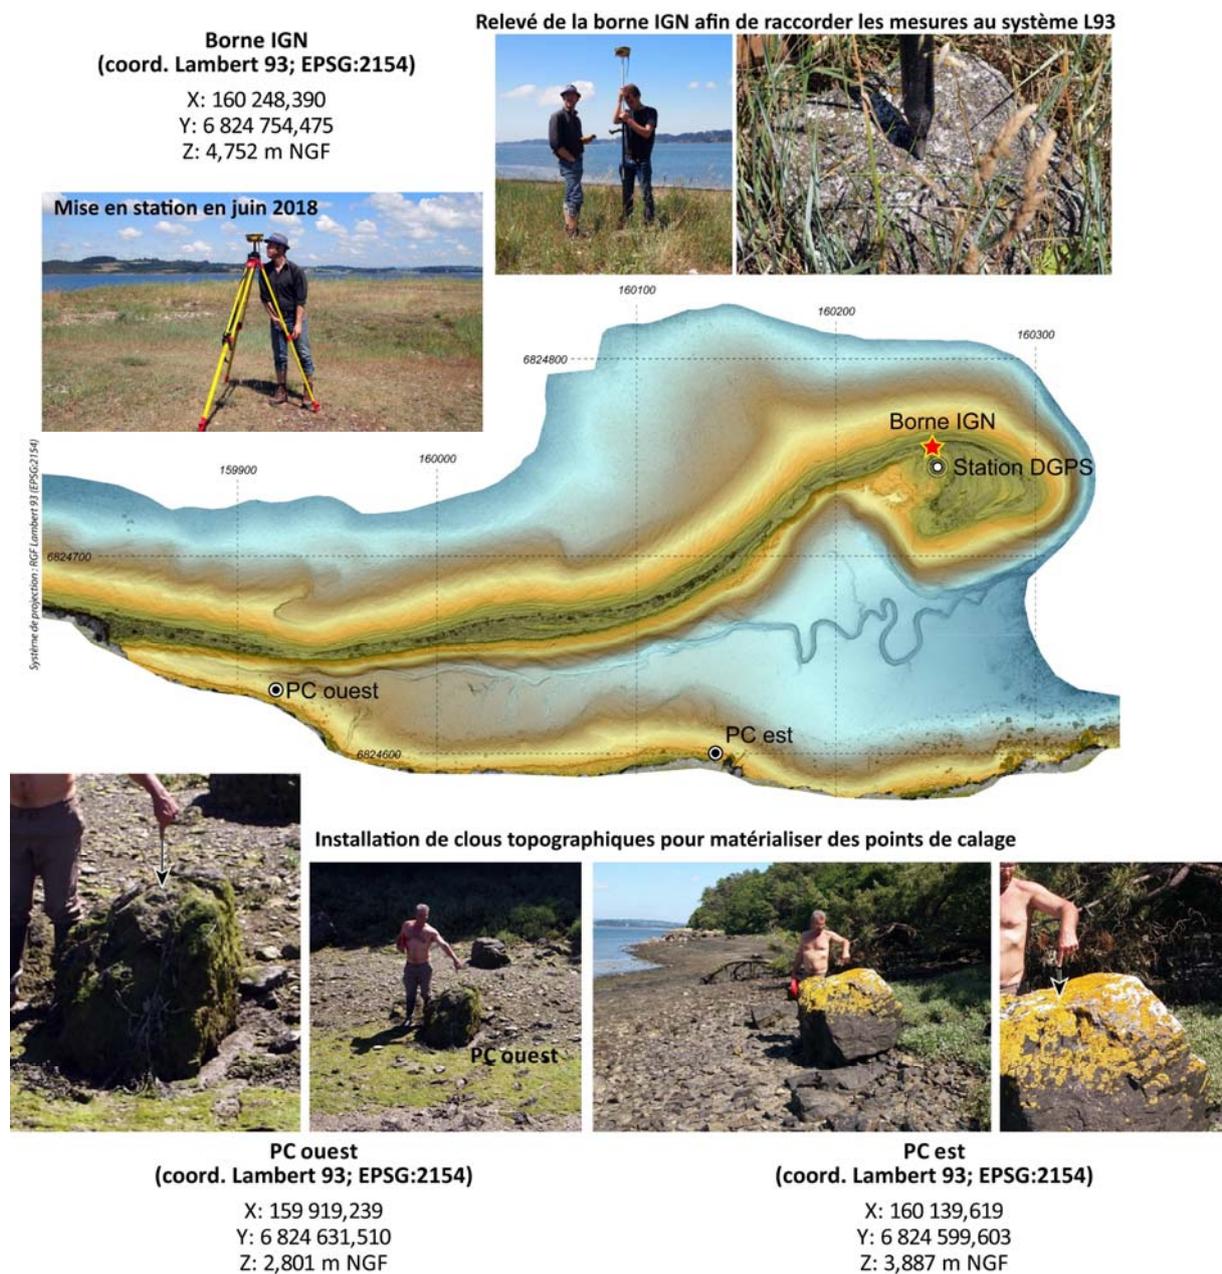
Figure 1. Localisation et coordonnées géographiques de la borne IGN et des points de calage installés à proximité du Sillon des Anglais.

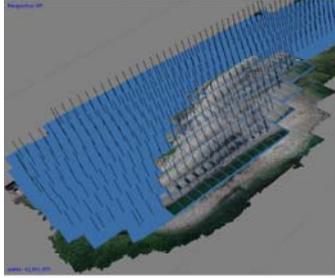
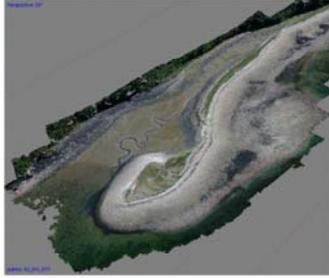
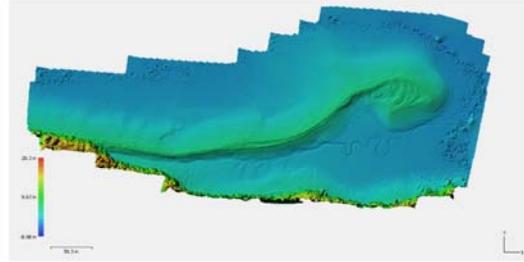
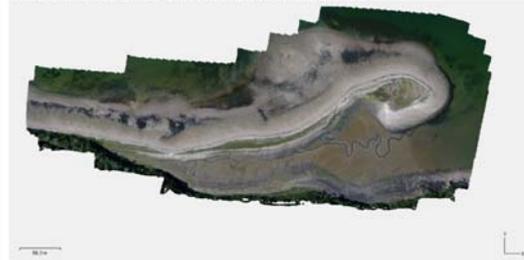
1-Alignement des photos

2-Génération d'un nuage de points

3-Génération d'un Modèle Numérique de Terrain

4-Génération d'une ortho-photographie

Figure 2. Etapes de traitement photogrammétrique des images aériennes prises au drone sur le Sillon des Anglais le 20 juin 2018.

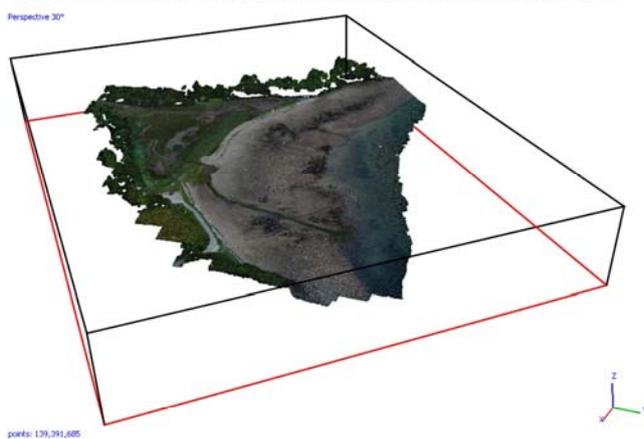
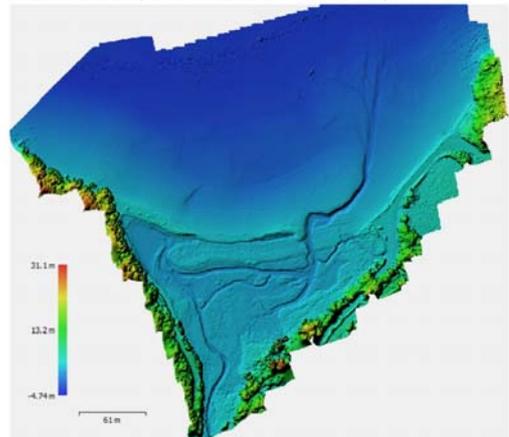
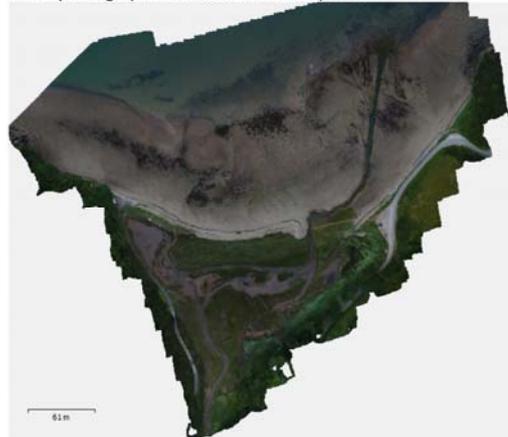
Génération d'un nuage de points dense : 139 millions de points topographiques

Modèle Numérique de Terrain (résolution : 3 cm/pixel)

Orthophotographie (résolution : 2.5 cm/pixel)

Figure 3. Etapes de traitement photogrammétrique des images aériennes prises au drone sur le Sillon du Loc'h le 18 juin 2018.

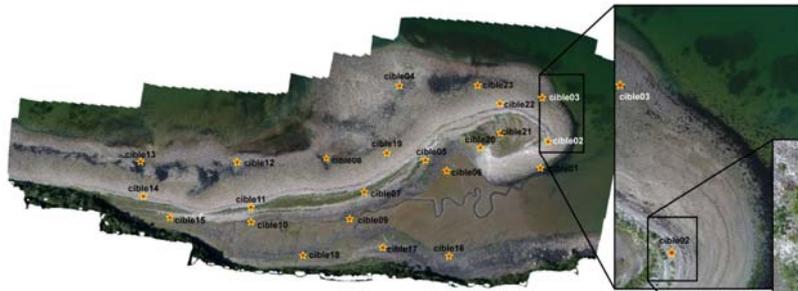
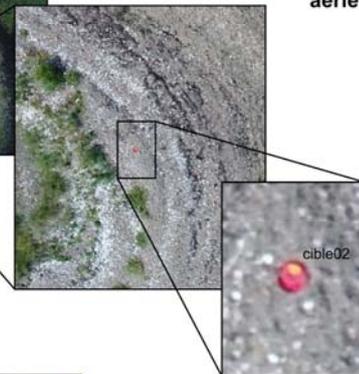
Figure 4. Position et relevé DGPS des cibles au sol sur le Sillon des Anglais le 20 juin 2018.

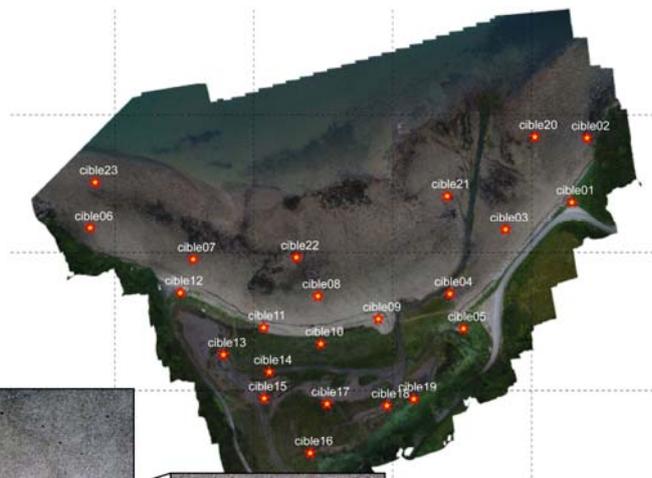
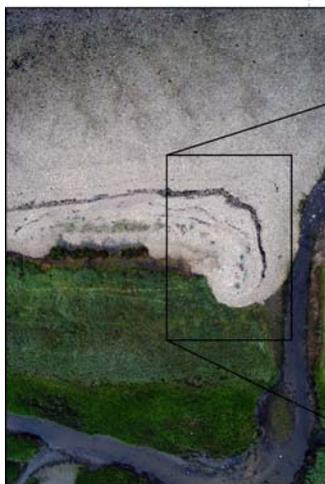
### 23 cibles au sol

Figure 5. Position et relevé DGPS des cibles au sol sur le Sillon du Loc'h le 18 juin 2018.

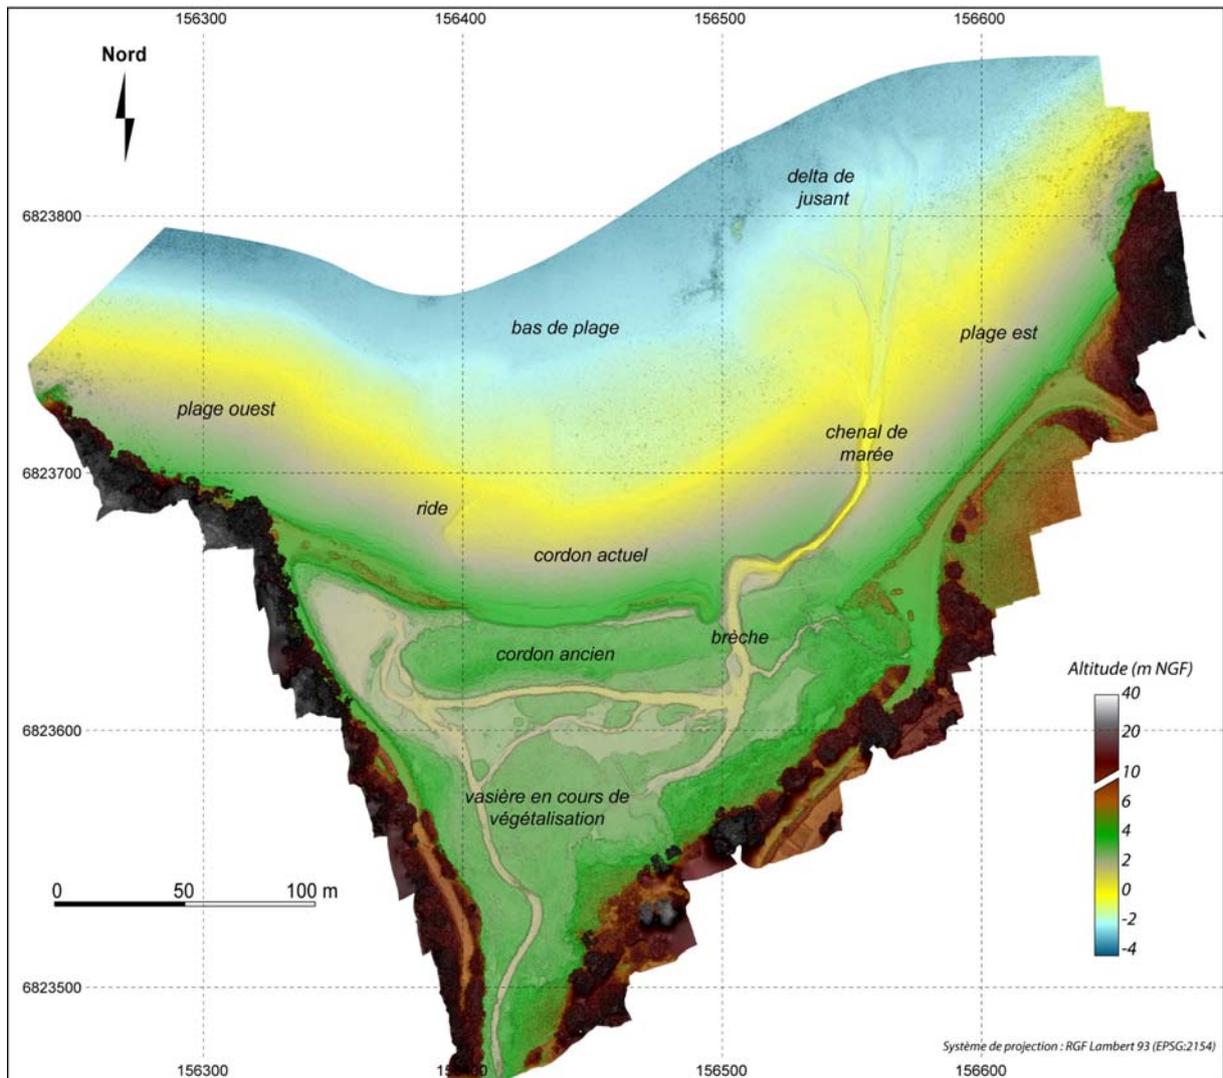
Figure 6. Modèle Numérique de Terrain produit à partir des images aériennes prises au drone sur le Sillon du Loc'h le 18 juin 2018.

Les relevés topographiques ont été réalisés le 18 juin 2018 sur le sillon du Loc'h et le 20 juin 2018 sur le sillon des Anglais. Ces relevés s'appuient sur une nouvelle technique basée sur l'utilisation de photographies stéréoscopiques. Ce protocole a été mis en œuvre afin d'améliorer la qualité et la résolution de la mesure topo-morphologique. La méthode repose sur l'utilisation d'un drone Phantom 4 Pro autopiloté. Les survols du Sillon du Loc'h et du Sillon des Anglais ont permis l'acquisition d'images à une altitude moyenne de 50 m. A partir de ces prises de vue, la topographie a été reconstituée selon le principe de la stéréo-photogrammétrie sous le logiciel Agisoft PhotoScan. Le procédé employé suppose que les prises de vue se recoupent entre elles. La différence d'inclinaison des différents clichés est alors utilisée par le logiciel pour générer un nuage de points topographiques de très forte densité (figures 2 et 3). Un total de 412 et 315 clichés aériens ont été effectué sur le Sillon du Loc'h et le Sillon des Anglais respectivement. Avant chaque survol, un ensemble des cibles ont été positionnées au sol et leur position a été relevée au DGPS (figures 4 et 5). Les coordonnées de ces cibles ont été utilisées pour géoréférencer les prises de vue et le nuage de points topographiques produits. Cette méthode a permis de produire deux principaux jeux de données : (i) une orthophotographie de la zone survolée et (ii) un nuage de points de très forte densité comptant plusieurs millions de points. En définitive, les Modèles Numériques de Terrain réalisés présentent une très haute résolution (taille du pixel entre 2 et 3 cm) (figures 6 et 7). Figures MNT Loc'h et MNT Anglais.

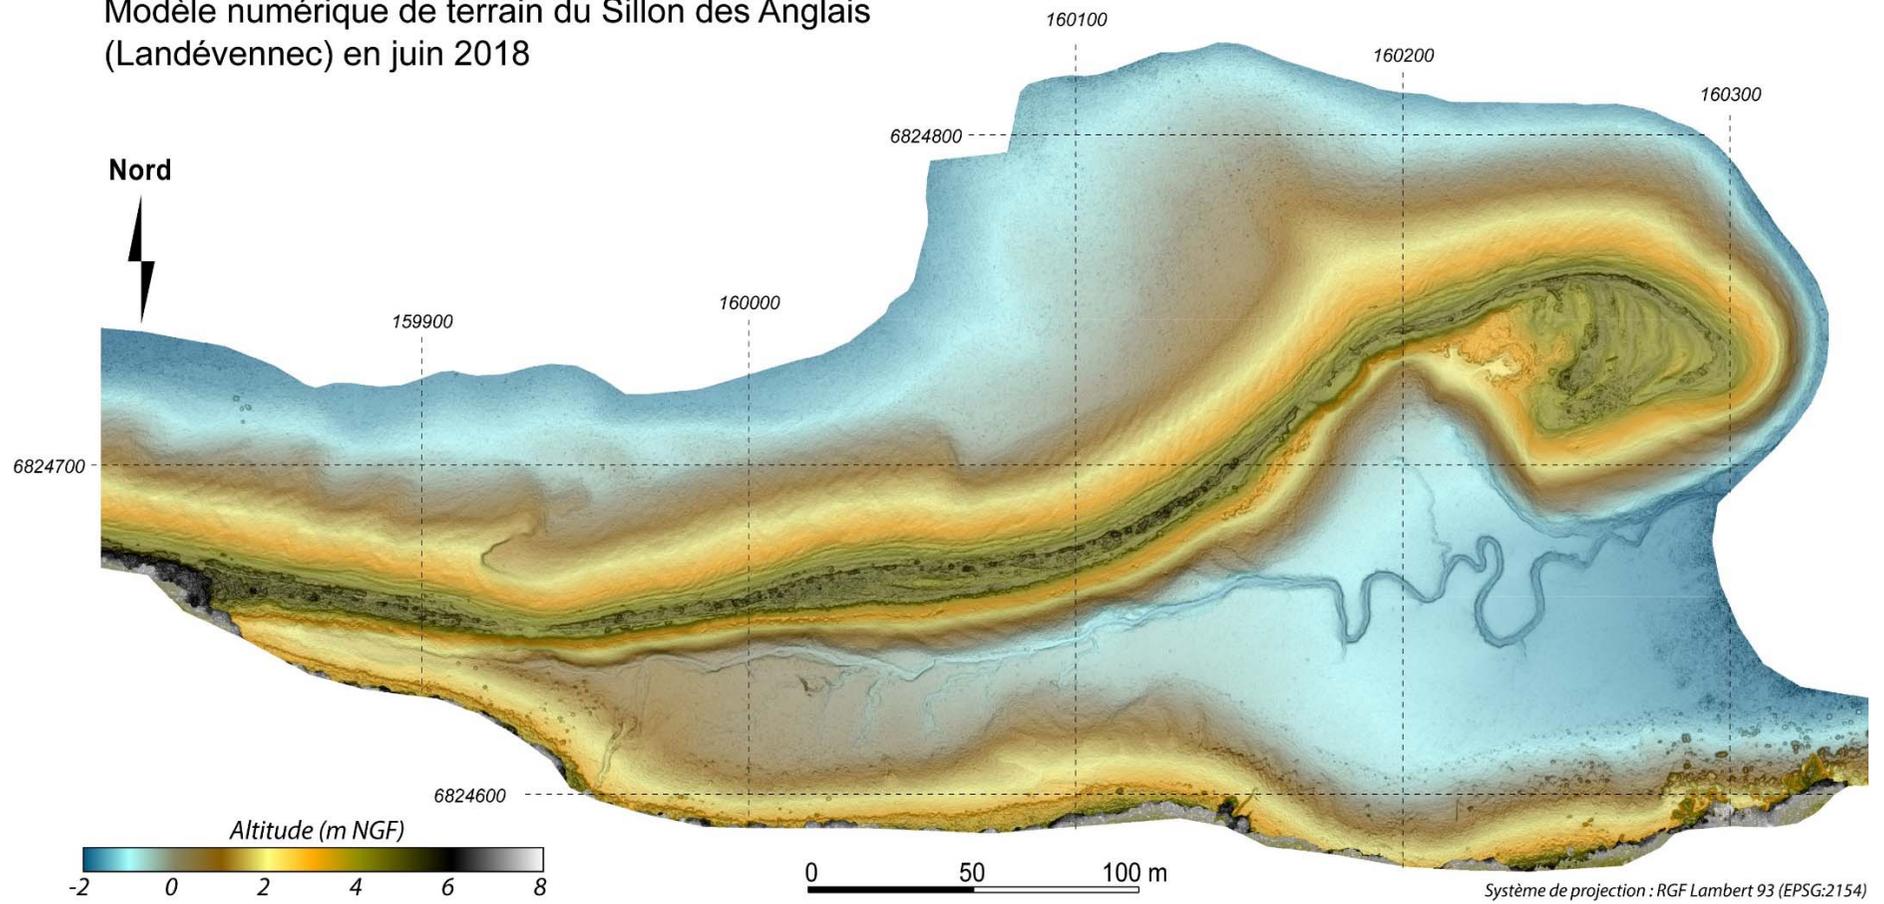
Modèle numérique de terrain du Sillon des Anglais  
(Landévennec) en juin 2018

Figure 7. Modèle Numérique de Terrain produit à partir des images aériennes prises au drone sur le Sillon des Anglais le 20 juin 2018.

Le constat le plus évident est que le sillon des Anglais est une flèche dont le volume s'accroît. En effet les secteurs en accrétion représentent un volume de + 4320 m<sup>3</sup>, alors que les secteurs en érosion ne totalisent que -2870 m<sup>3</sup>, soit un différentiel de 1450 m<sup>3</sup>. Cette accrétion est le fruit des apports de la dérive littorale qui injecte sans cesse du matériel frais sur le sillon depuis les plages situées plus à l'ouest, plages extrêmement larges et volumineuses dans le dernier kilomètre précédent le sillon. Ces apports nouveaux migrent lentement vers l'est sous forme d'énormes rides de galets d'orientation SW-NE dont l'une est particulièrement visible sur la figure 7.

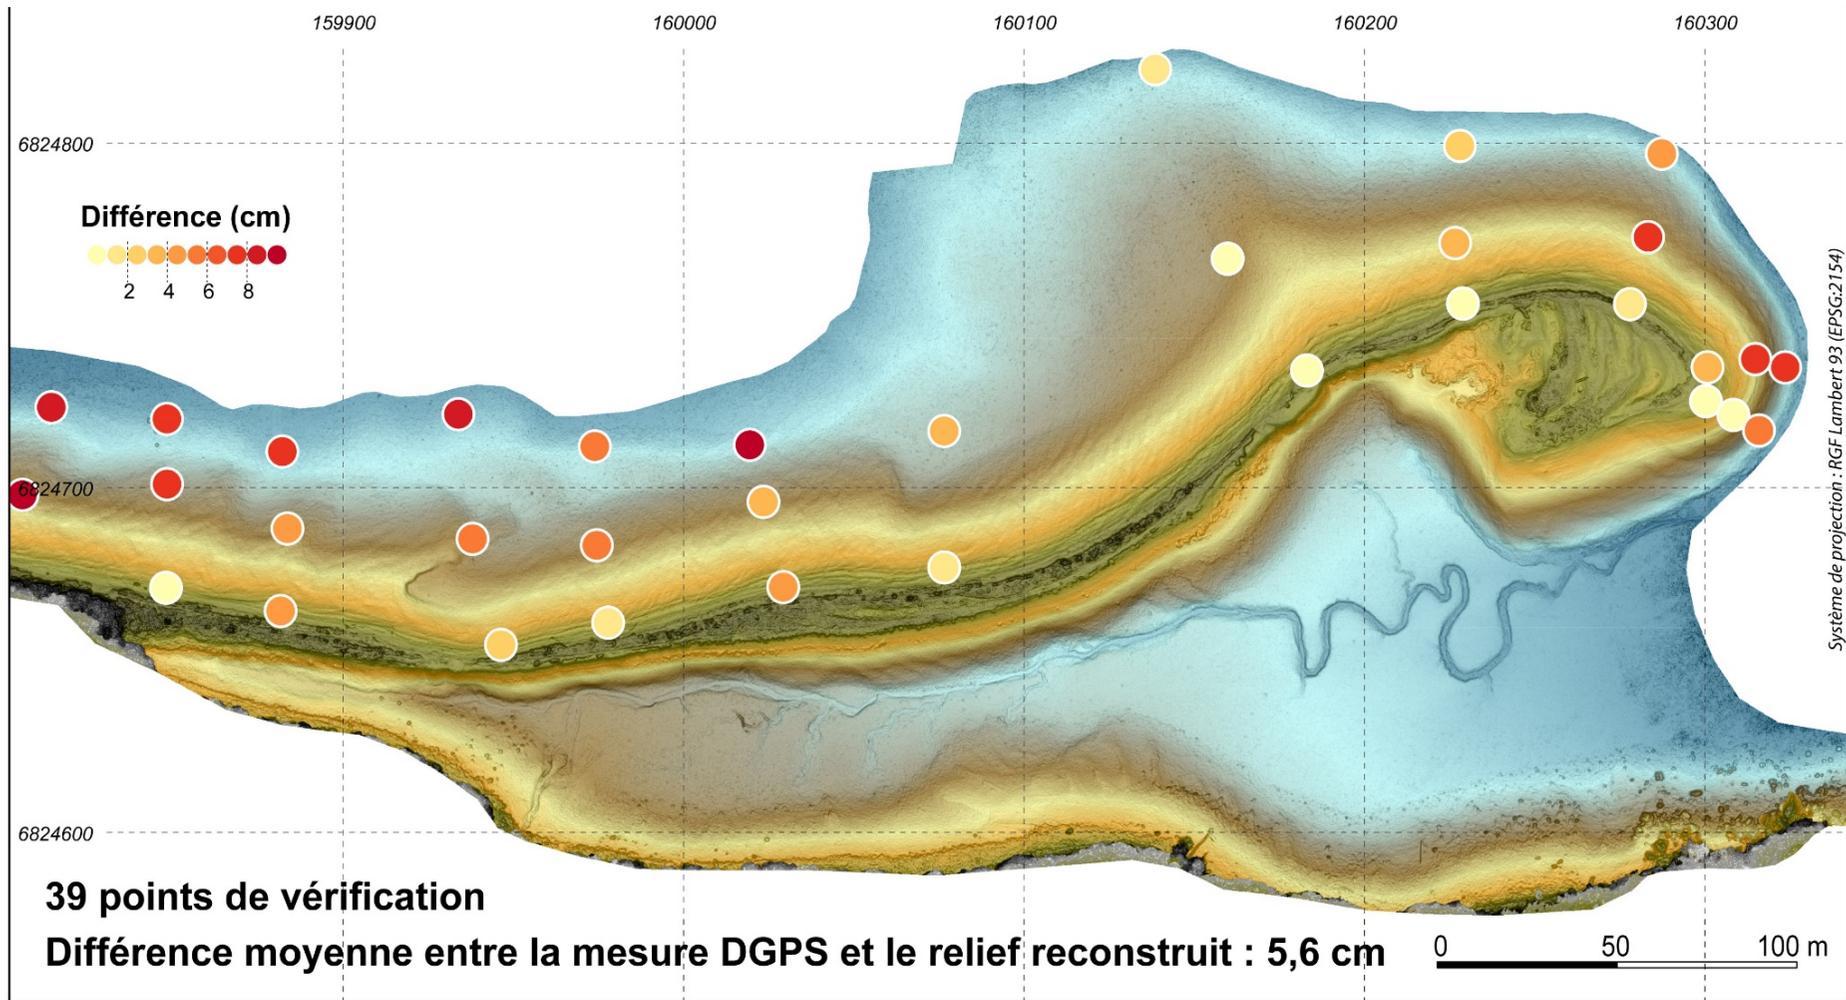
Figure 8. Localisation des points de vérification relevés au DGPS sur le Sillon des Anglais le 20 juin 2018. Le gradient de couleur indique l'écart d'altitude entre la mesure DGPS et la reconstruction photogrammétrique.

Afin d'estimer l'incertitude et les erreurs de reconstruction topographique, nous avons pris soin de réaliser, en parallèle des survols drone, un ensemble de mesures topographiques de vérification au DGPS. Les altitudes mesurées au DGPS ( $Z_{\text{DGPS}}$ ) ont été comparés aux altitudes reconstruites par photogrammétrie ( $Z_{\text{drone}}$ ). Sur le site du Loc'h, les écarts ( $Z_{\text{drone}} - Z_{\text{DGPS}}$ ) ont été calculés au niveau des cibles au sol où ils sont inférieurs à 3 cm, au niveau des substrats nus (vase ou graviers) où avoisinent 5 cm, au niveau du couvert végétal où ils atteignent 35 cm en moyenne et peuvent dépasser localement 70 cm (Tableau 1). Sur le sillon des Anglais, les écarts ont été estimés uniquement sur le substrat graveleux et sont généralement inférieures à 5 cm (figure 8).

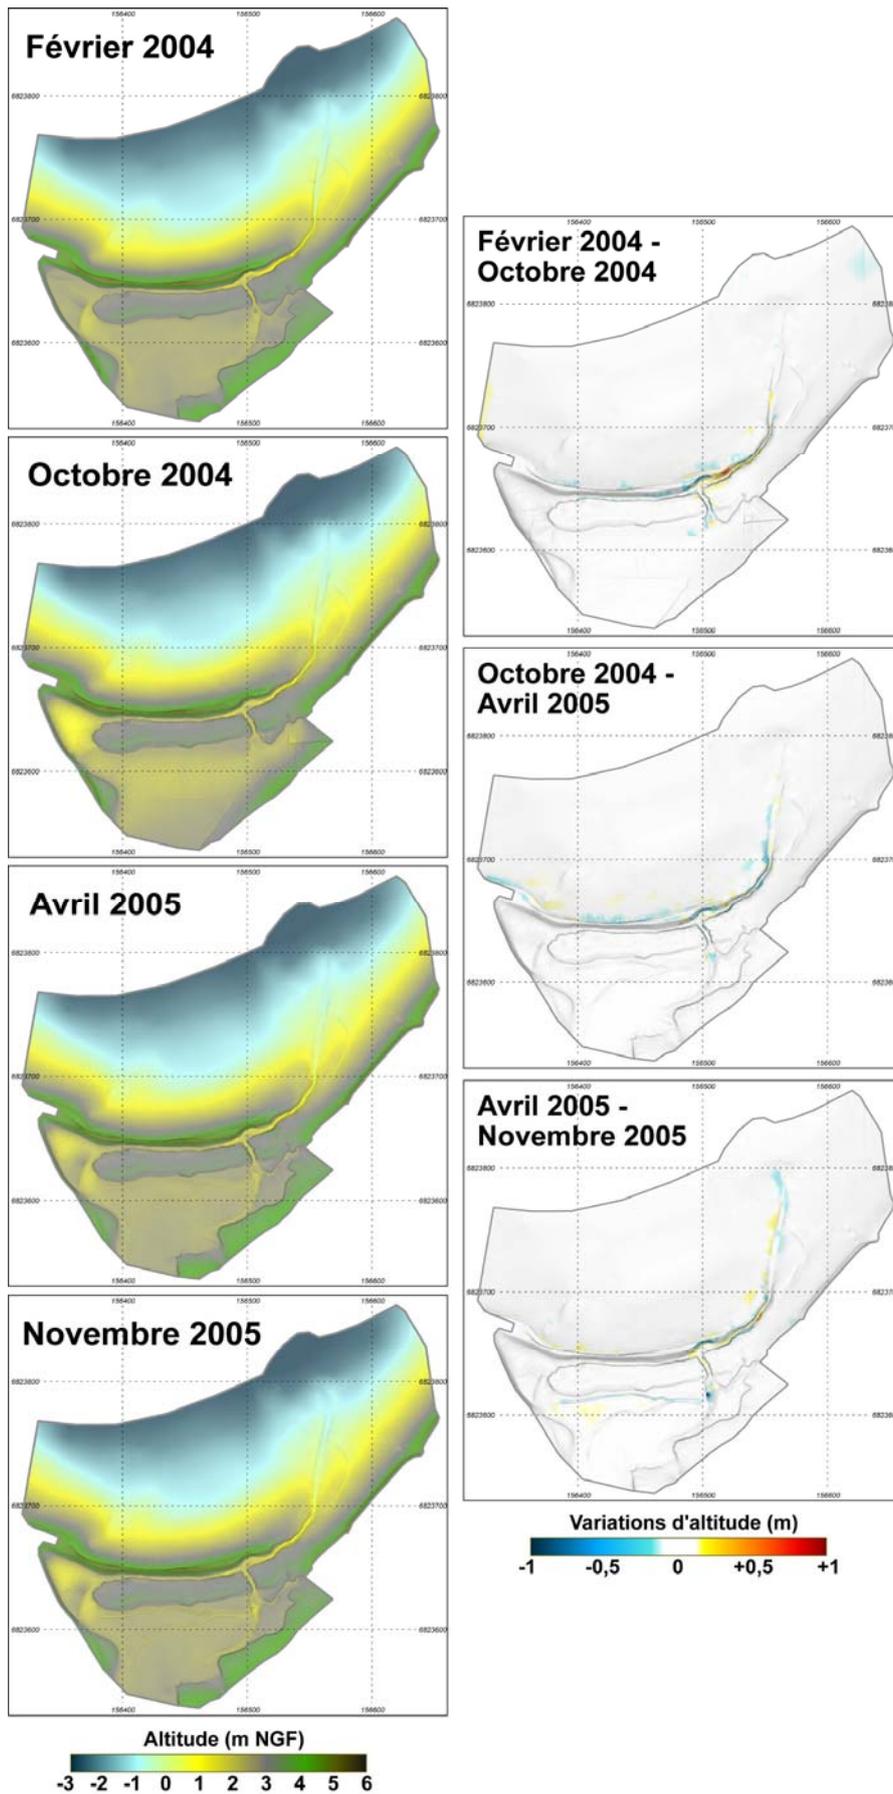
Figure 9. Evolution topo-morphologique du sillon du Loc'h entre les mois de février 2004 et novembre 2005.

Durant cette période, la tendance générale a été marquée par l'érosion du sillon du Loc'h. Suite à l'ouverture d'une brèche dans le cordon interne en décembre 2003, l'accélération des courants de

vidange de la lagune au jusant ont induit un surcreusement de la partie externe du chenal de marée qui s'est progressivement encaissé profondément dans la plage à l'extrémité de la flèche externe. Ce phénomène a perturbé l'ensemble de l'équilibre antérieur du sillon. Les galets de la flèche externe, mus d'ouest en est par la dérive littorale ont été systématiquement déversés dans ce chenal profond et entraînés par le courant de jusant puissant. De surcroît, le chenal de marée, au débouché externe de la brèche, forme un méandre marqué dont la rive concave entaille le revers de la flèche accentuant encore l'érosion de cette dernière. Tous les galets entraînés par les courants de jusant se sont accumulés au débouché du chenal de marée au niveau des basses mers sous forme d'un delta d'environ 800 m<sup>3</sup>. Ce départ de sédiments vers le delta n'a pas été compensé par un apport équivalent en provenance de l'ouest (l'amont dérive), c'est à dire du secteur compris entre le Loc'h et la pointe de Lomergat. En effet les falaises de cette portion de côte ne reculent que très occasionnellement et ne fournissent plus de matériel caillouteux susceptible d'alimenter la dérive. En conséquence c'est l'érosion de la face exposée de la flèche qui alimente le delta du bas d'estran. Ceci a bien sûr entraîné son abaissement progressif qui s'est d'abord manifesté par une érosion de sa crête végétalisée, ensuite par son abaissement et à partir de 2008 par son franchissement occasionnel par les vagues lors de tempêtes associées à de forts coefficients. Parallèlement, le fond du chenal de marée s'étant creusé, l'érosion régressive a gagné la vasière du Loc'h où de nombreux chenaux se sont creusés. L'exondation quotidienne de la vasière, qui auparavant restait remplie d'eau durant les grandes marées et en période de fortes pluies hivernales, s'est accompagnée de sa transformation en marais maritime. Hors des chenaux, les spartines ont colonisé l'ensemble des vasières exondées quotidiennement.

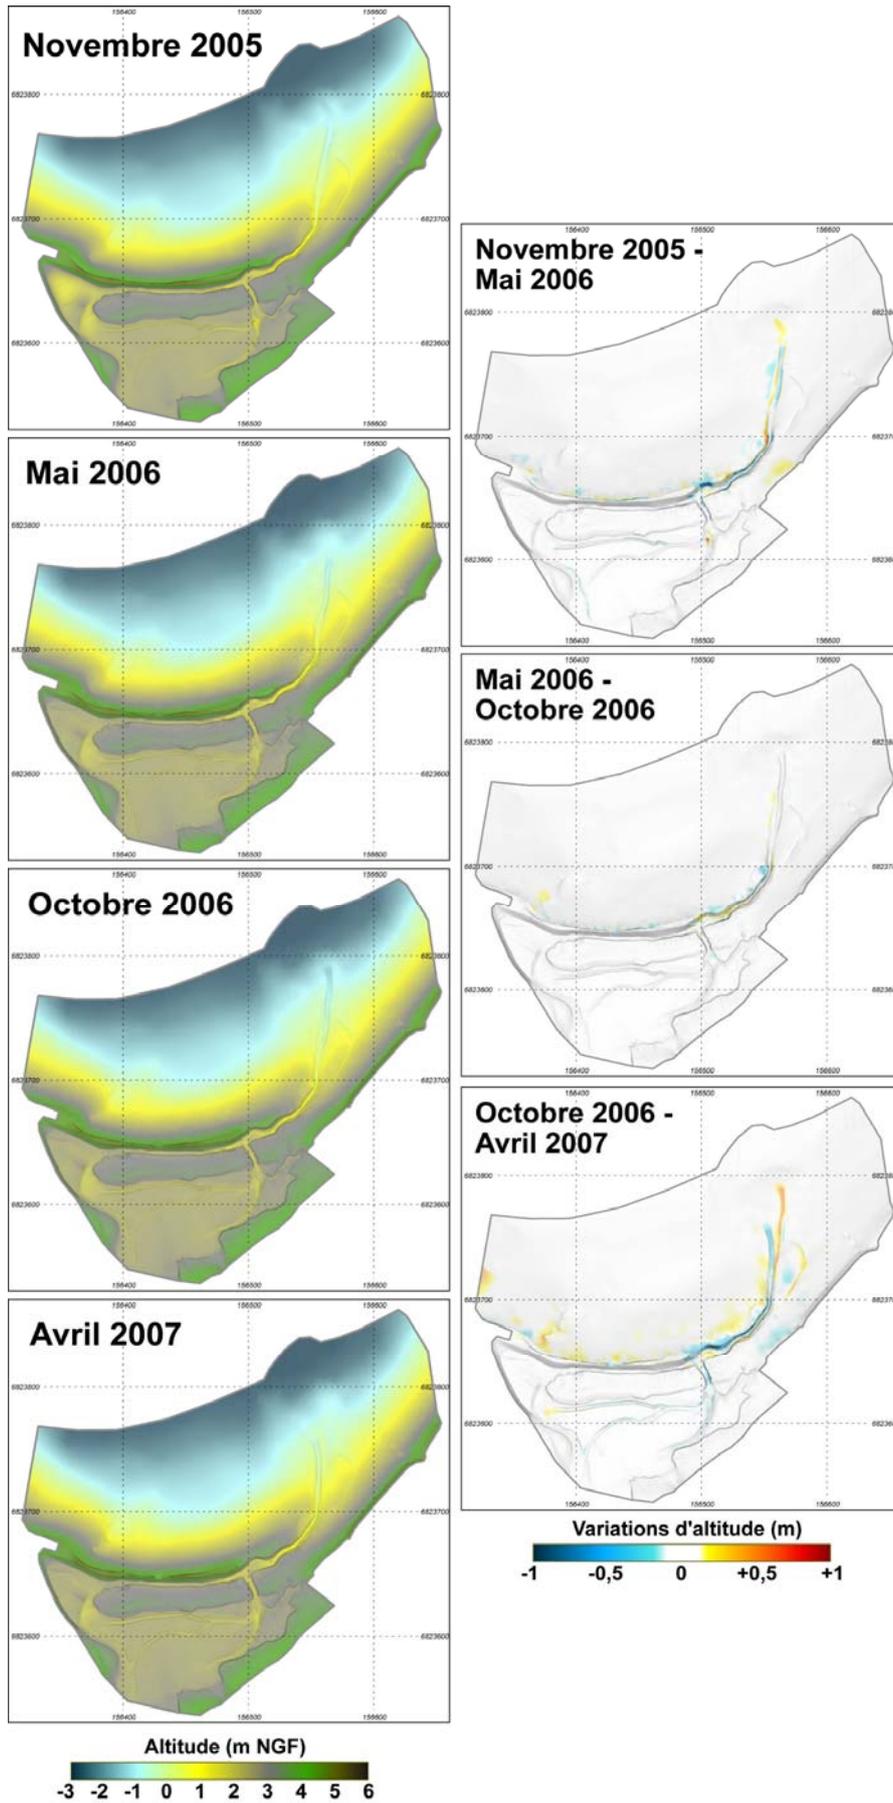
Figure 10. Evolution topo-morphologique du sillon du Loc'h entre les mois de novembre 2005 et d'avril 2007.

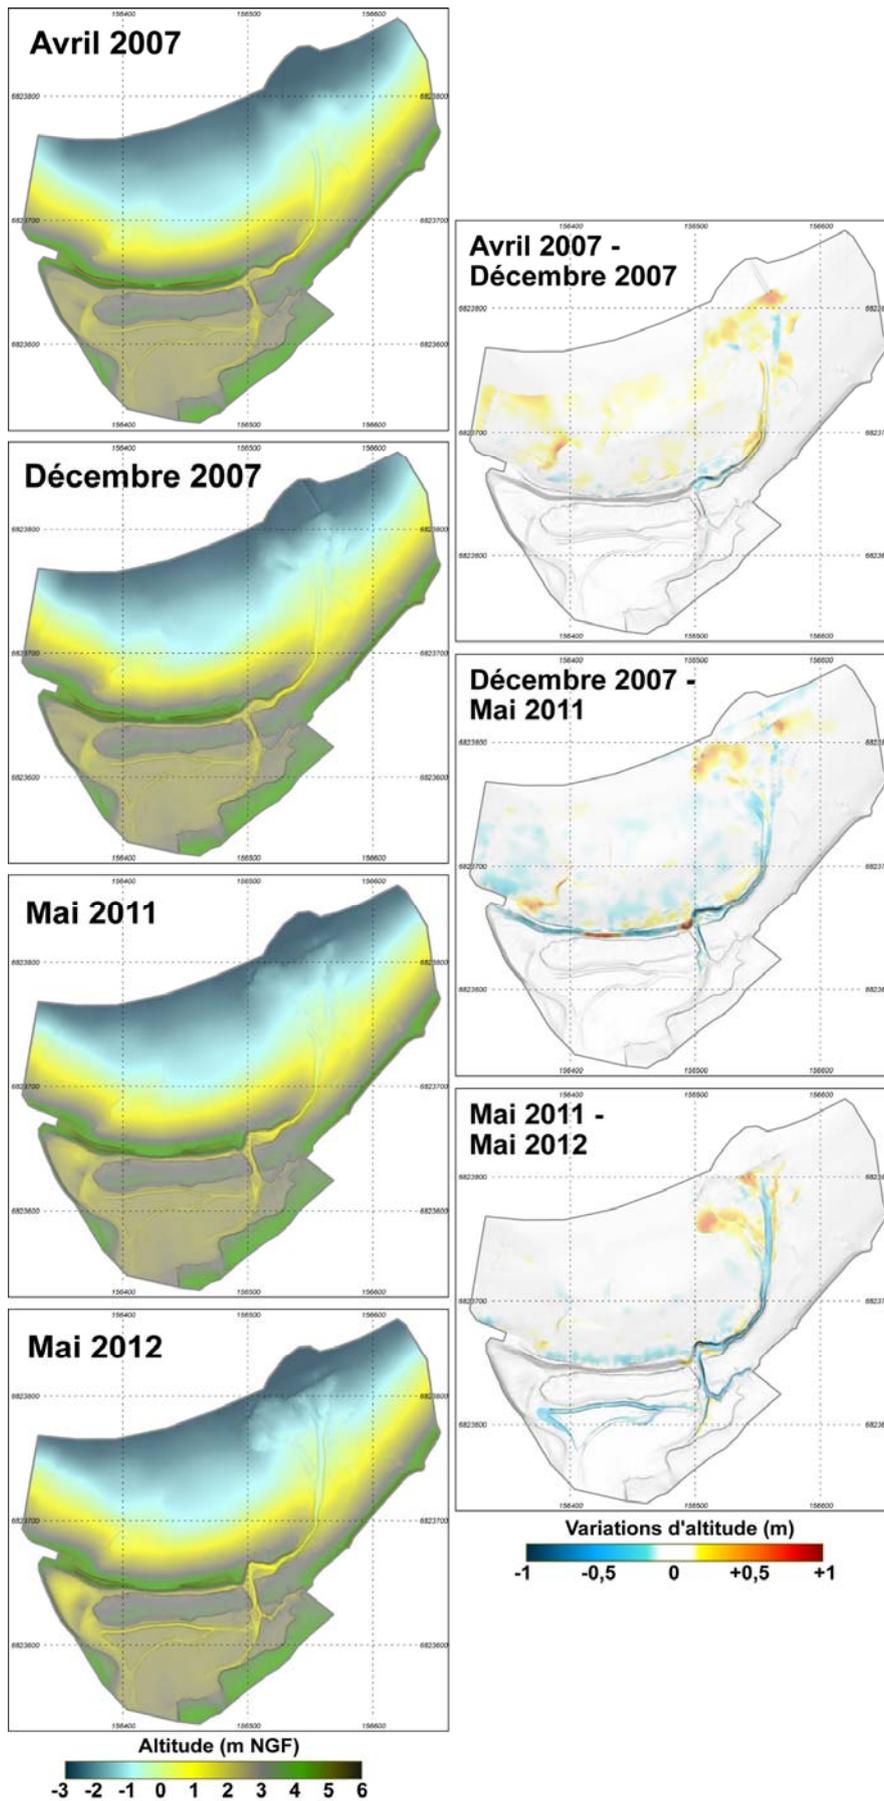
Figure 11. Evolution topo-morphologique du sillon du Loc'h entre les mois d'avril 2007 et mai 2012.

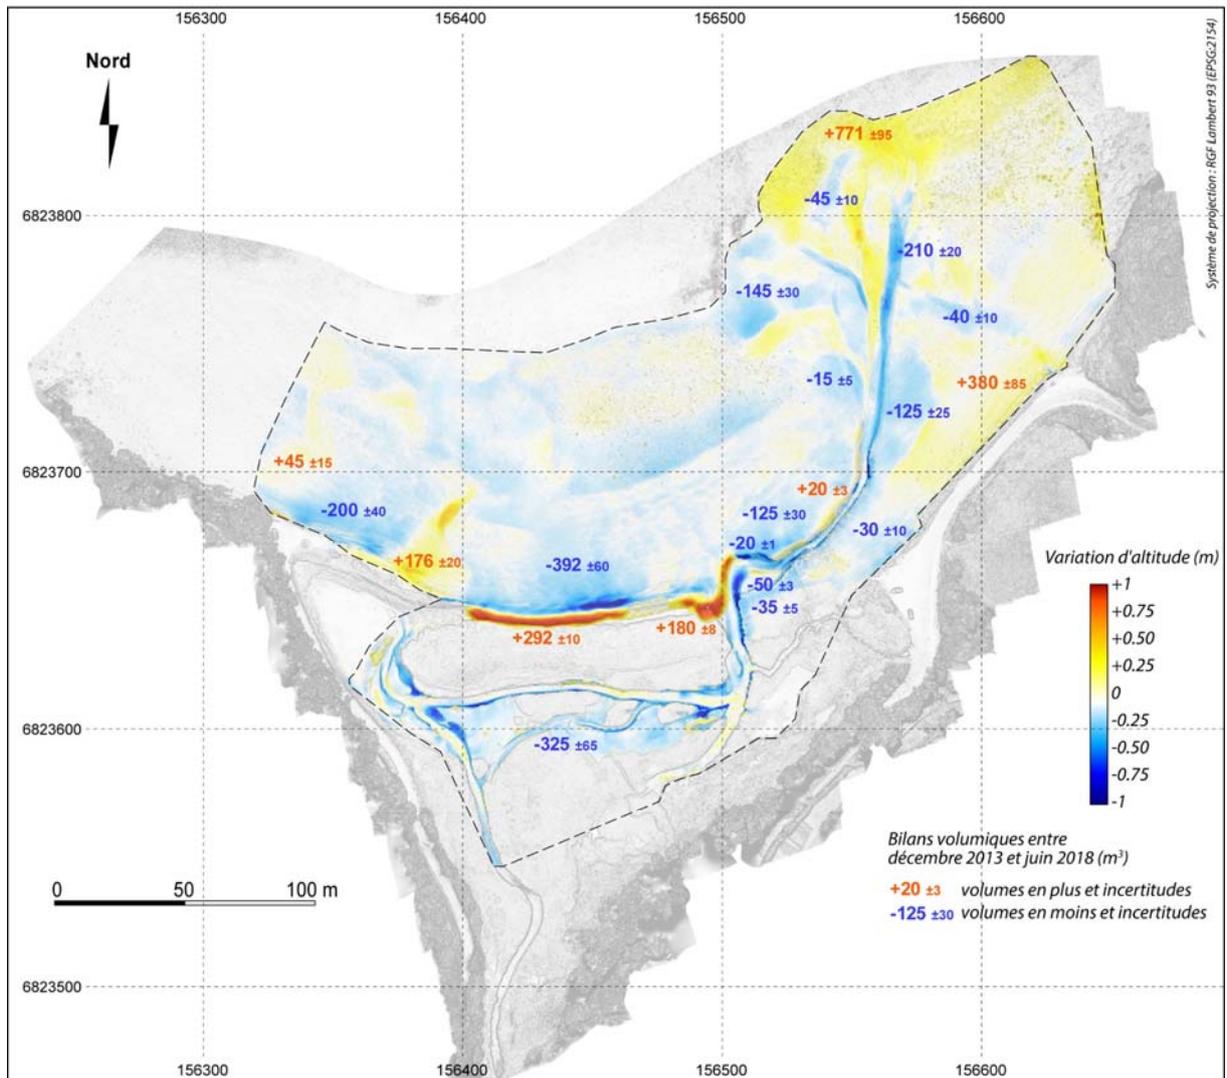
Figure 12. Evolution topo-morphologique du sillon du Loc'h entre les mois de décembre 2013 et de juin 2018.

Les tendances de la période précédente se confirment (figure 12) Comme précédemment, c'est la dynamique du chenal de marée qui entraîne la dégradation de l'ensemble du système. On voit que la partie exposée de la flèche active est déficitaire en sédiments. En effet seulement 45 m<sup>3</sup> de cailloutis transportés par la dérive littorale arrivent par l'est pour contribuer à l'engraissement du sillon. Les 176 m<sup>3</sup> déposés plus vers l'est proviennent d'un simple transfert d'ouest en est d'une partie du stock du haut de plage (-200 m<sup>3</sup> au droit du petit parking occidental). Dans la partie centrale 392 m<sup>3</sup> ont été érodés. Ils ont été en grande partie déversés sur le revers de la flèche lors d'un ou plusieurs épisodes tempétueux et pour le reste déposés sous forme de crochet (+ 180 m<sup>3</sup>) au niveau de la brèche. Le déficit de 125 + 20 m<sup>3</sup> de galets à l'extrémité orientale correspond au volume de galets qui ont été poussés dans le chenal et transportés par les courants de jusant vers le delta de bas de plage. Globalement donc, la flèche tend à s'étaler vers l'arrière et à perdre une partie de son stock de sédiments au profit du bas de plage.

Le delta est marqué par une accumulation remarquable de sédiments (+ 771 m<sup>3</sup>). Les sources de ce matériel sont multiples. Une partie de cette accréation provient du déplacement des chenaux sur le delta lui-même (145 + 45 = 190 m<sup>3</sup>), une autre du surcreusement du chenal de marée principal et de la brèche (210 + 50 + 35 = 295 m<sup>3</sup>) ainsi que, comme nous l'avons vu ci-dessus de l'érosion du bout de la flèche (125+20=145 m<sup>3</sup>). Ces sources à elles seules représentent globalement un volume de 630 m<sup>3</sup>. Le reste provient sans doute de l'approfondissement des chenaux du marais maritime abrité derrière la flèche. Le matériel érodé dans le marais (325 m<sup>3</sup>) est essentiellement sablo-vaseux et la fraction la plus fine des sédiments érodés puis transportés par le jusant part se déposer dans des secteurs abrités ou calme du fond de la Rade. Seule la fraction sablo-graveleuse sédimente dans le delta et contribue aussi à l'augmentation de son volume.

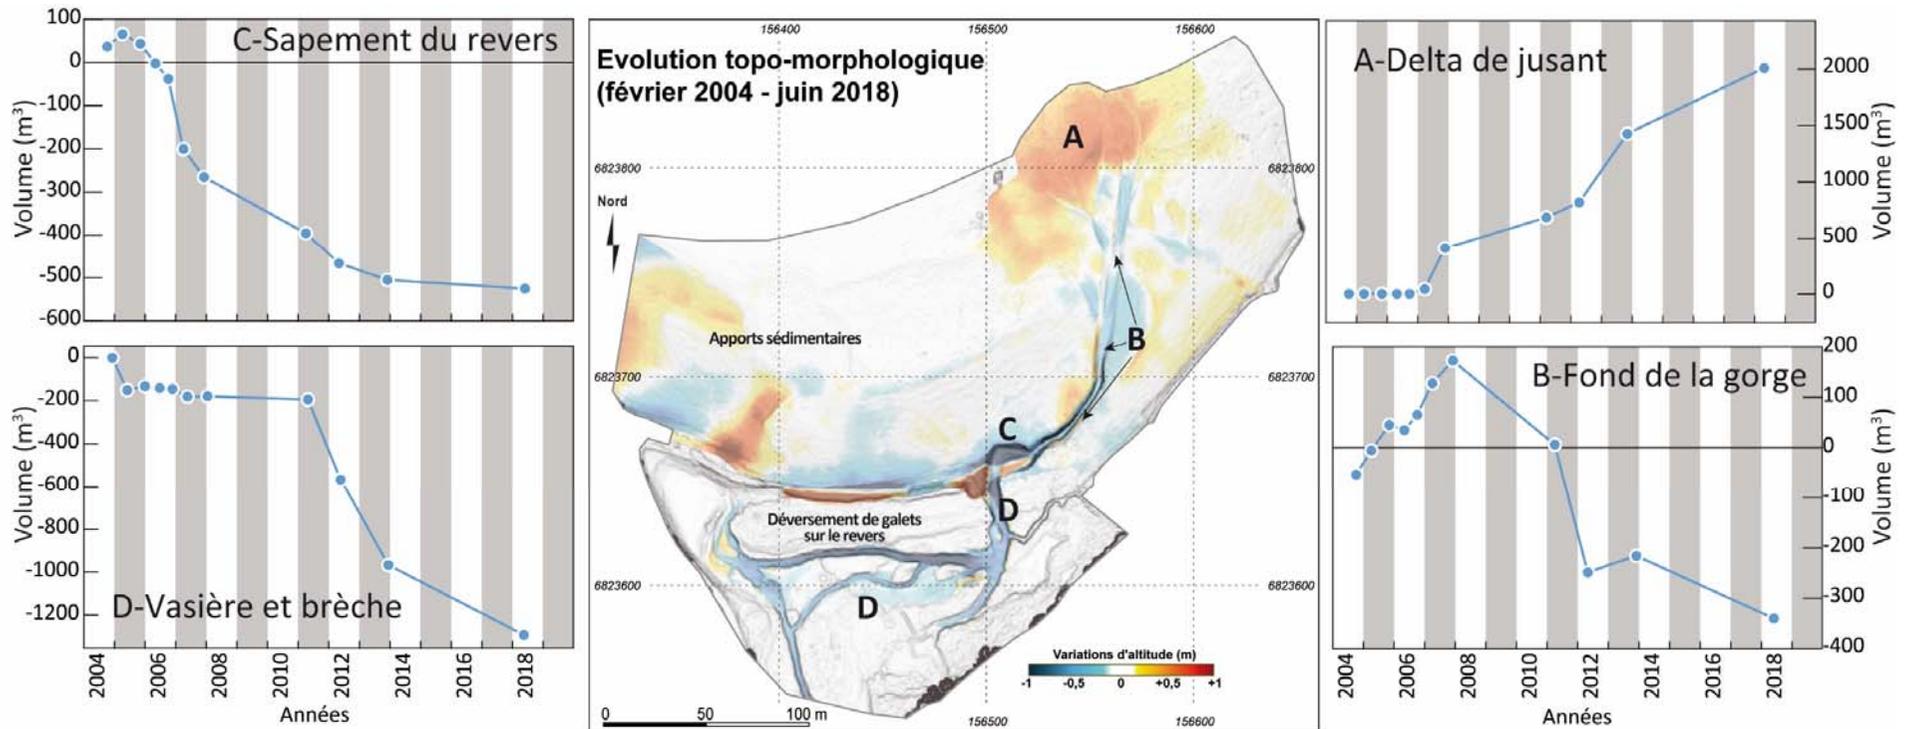
Figure 14. Evolution du bilan volumique selon différents secteurs du sillon du Loc'h entre 2004 et 2018.

Une analyse sur une période de 14 ans ponctuée de 14 relevés topographiques permet de parfaitement cerner dans le détail l'évolution de l'ensemble du secteur du Loc'h. La figure 13 permet, elle, de cerner l'évolution globale du secteur et d'envisager l'évolution à venir.

Sur la période d'étude, l'accrétion due à la dérive littorale à partir de l'ouest est décelable à l'ouest du sillon et représente un volume de  $(457+556-297 = 696 \text{ m}^3)$ . Ces apports sont non négligeables, mais restent cantonnés à la racine du sillon et ne contribuent pas à alimenter la partie centrale de la flèche ni sa crête.

Dans le même temps, sur la partie centrale et orientale de la flèche, c'est l'érosion qui domine largement puisque ce secteur perd  $(348+553+177+35+40+53-90) 1126 \text{ m}^3$  de matériel, soit près du double. Une partie des galets ( $281 \text{ m}^3$ ), suite au franchissement de la crête par des vagues de tempête, s'est déversé sur le revers de la flèche en obstruant l'ancien chenal de marée et empiétant même sur la flèche interne. Une autre partie du stock ( $231 \text{ m}^3$ ) forme un petit crochet au niveau de la brèche. Ces  $512 \text{ m}^3$  ( $281+231$ ) font donc encore partie du sillon mais traduisent son étalement et donc la diminution de sa hauteur, processus appelés à s'accélérer dans le futur. Le reste du stock sédimentaire érodé sur la partie centrale de la flèche soit  $624 \text{ m}^3$  ( $1126-512$ ) est lui sorti du système. Poussés par la dérive littorale les galets sont tombés dans le chenal en aval de la brèche et ont été entraînés par les courants de jusant vers le bas de l'estran. A ce niveau, les vagues n'ont pas assez d'énergie pour les remobiliser. Bien évidemment, c'est là le processus clé dans la fragilisation du sillon, car ce stock, contrairement à celui qui est redistribué sur le revers ou sur le crochet, constitue une perte nette et définitive pour le sillon.

Cette évolution ne peut que perdurer. En effet, dans le même temps, le chenal de marée depuis la brèche jusqu'au delta s'est fortement creusé ( $226+183+67 = 476 \text{ m}^3$ ) tout en conservant une forte pente dans la partie comprise juste en aval de la brèche. Les courants de jusant y restent puissants et continueront d'évacuer les galets. Le volume total de l'accrétion sur le delta de basse mer est de  $2002 \text{ m}^3$ , dont  $1100 \text{ m}^3$  proviennent de l'érosion de la flèche et du chenal. Le reste, environ  $900 \text{ m}^3$  provient en partie de l'érosion régressive qui a entaillé de profond chenaux dans l'ancienne lagune devenue marais maritime. La partie la plus fine des  $1143 \text{ m}^3$  érodés, autrement dit les particules vaseuses, a été évacuée par l'agitation marine probablement vers les fonds de la rade et seule la fraction la plus grossière s'est maintenue sur place.

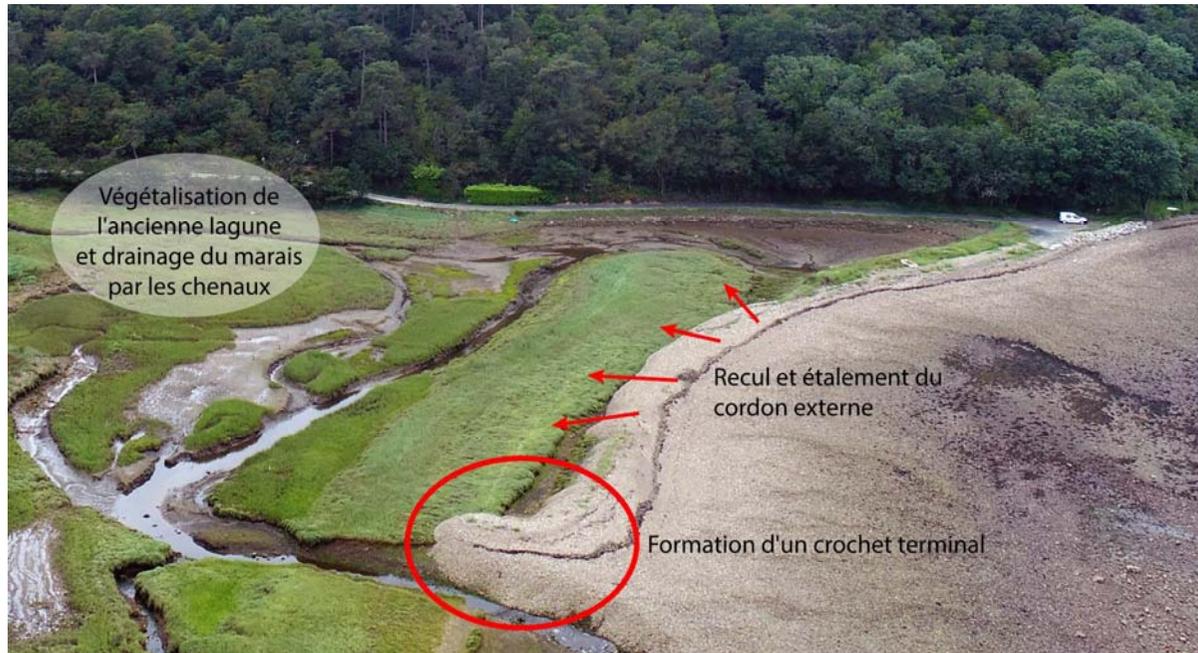
Figure 15. Evolutions attendues dans les prochaines années sur le sillon du Loc'h.

Dans années à venir les processus en cours devraient continuer de se produire. La dérive littorale n'apporte pas assez de matériel frais, et surtout ne parvient pas à l'étaler jusqu'à la partie médiane de la flèche. La crête de cette dernière, qui s'abaisse par à-coups lors des tempêtes, est de moins en moins élevée et par voie de conséquence sera de plus en plus fréquemment submergée. A terme elle devrait s'étaler complètement sur les sillons arrière et former un glacis caillouteux étalé sur la flèche interne végétalisée.

Il est difficile d'envisager précisément l'évolution du chenal dont la pente devrait toutefois, à terme, se régulariser et diminuer en aval de la brèche. Toutefois cela ne signifie pas que le courant va

diminuer. En effet, l'érosion dans le marais signifie que les volumes d'eau entrant et surtout sortant au jusant ne cessent d'augmenter, ce qui pourrait maintenir des courants à forte compétence susceptibles de continuer d'exporter les apports de la dérive vers le delta. Au vu de l'évolution actuelle de la dynamique sédimentaire, le sillon du Loc'h est en état de mort programmée.

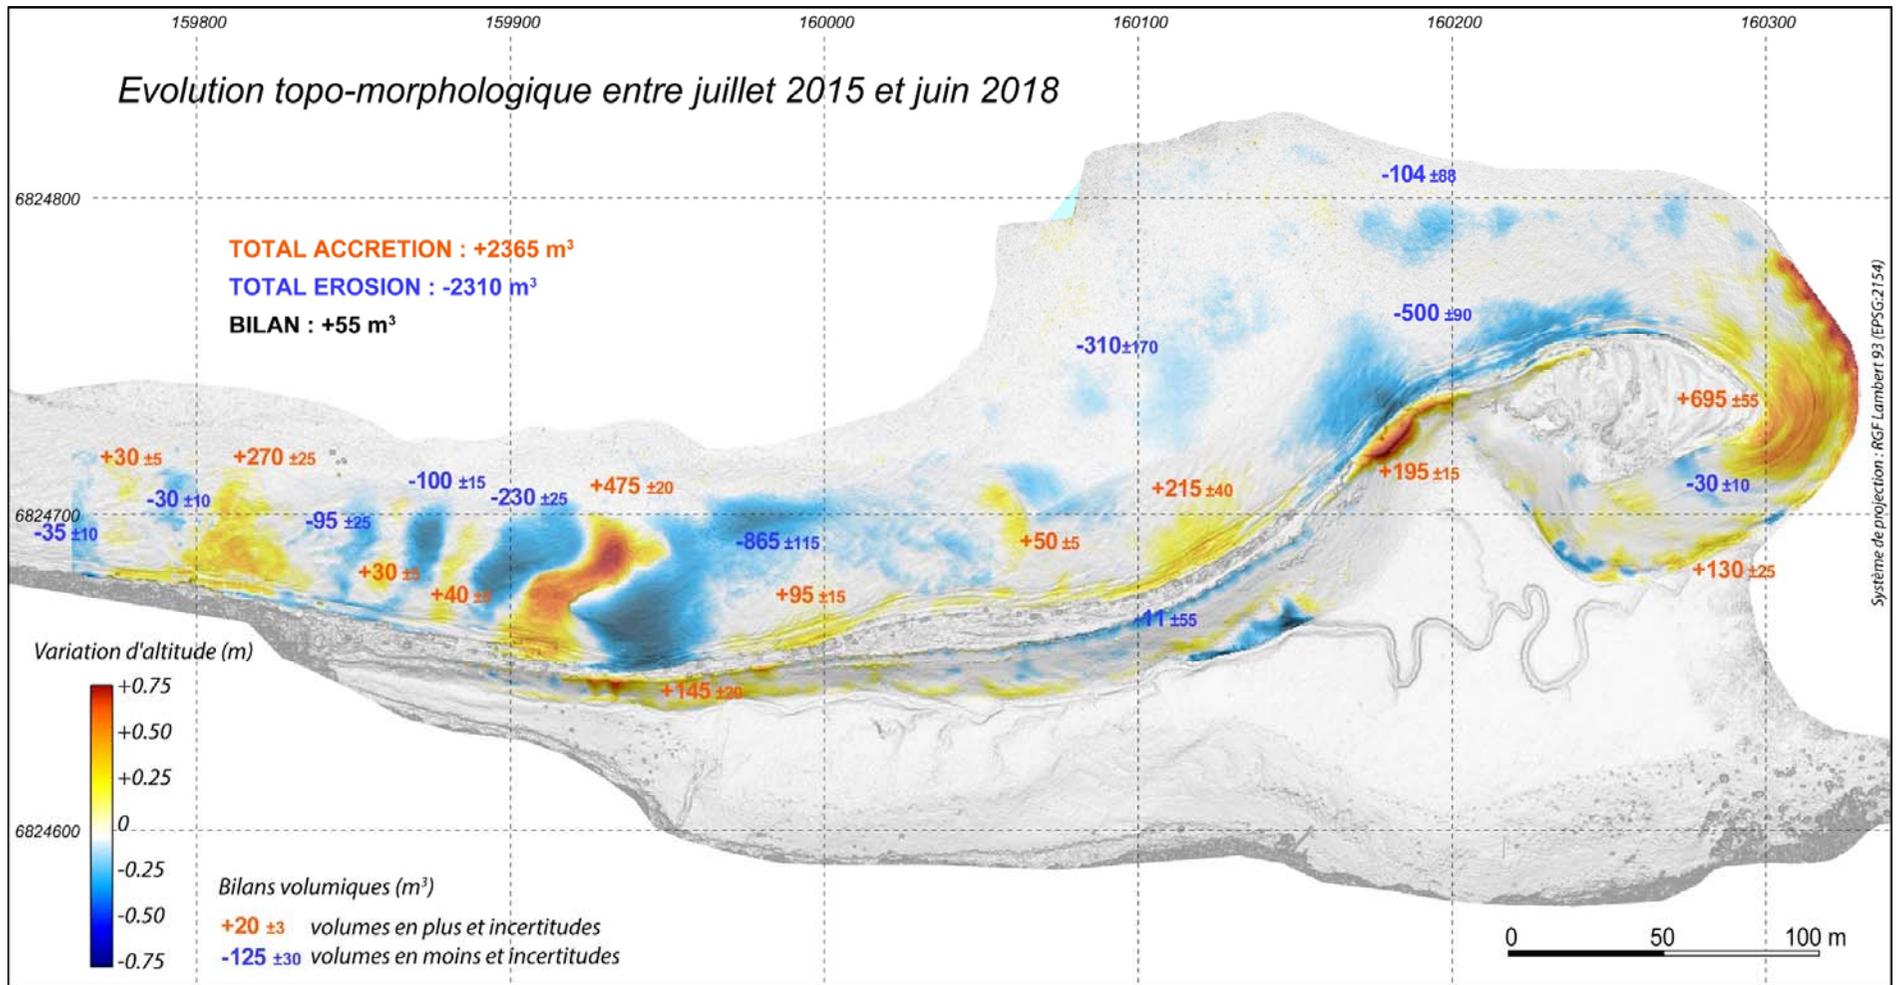
Figure 16. Evolution topo-morphologique et bilan volumique du sillon des Anglais entre les mois de juillet 2015 et de juin 2018.

Les figures 16 et 17 qui présentent toutes deux l'évolution morphologique du sillon sur deux périodes différentes montrent des tendances similaires. Pour cette raison, et afin d'éviter d'inutiles redondances seule la carte couvrant l'ensemble de la période d'étude sera commentée (figure 17).
