## Diagnostic topo-morpho-sédimentaire des sillons du Loc'h et des Anglais (Landévennec) pour l'année 2018

# Diagnostic topo-morpho-sédimentaire des sillons du Loc'h et des Anglais (Landévennec) pour l'année 2018

Mai 2019

## Rapport d'étude

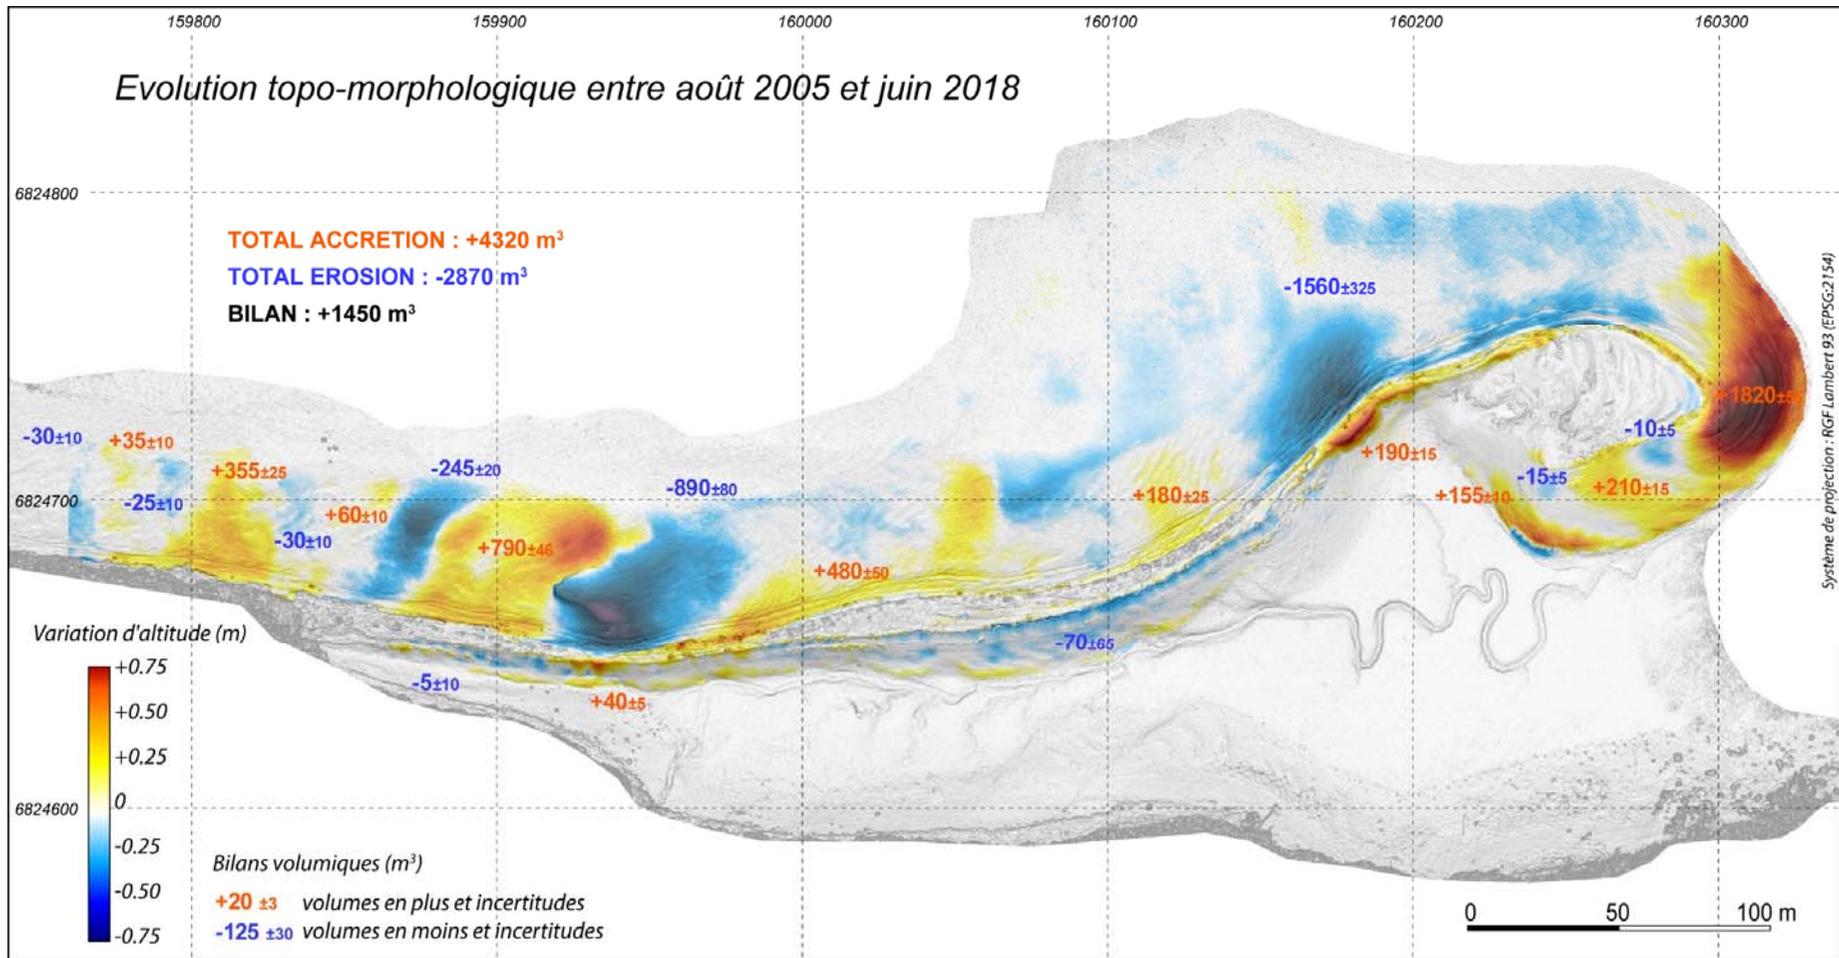
Figure 17. Evolution topo-morphologique et bilan volumique du sillon des Anglais entre les mois de août 2005 et de juin 2018.

Les figures 16 et 17 qui présentent toutes deux l'évolution morphologique du sillon sur deux périodes différentes montrent des tendances similaires. Pour cette raison, et afin d'éviter d'inutiles redondances seule la carte couvrant l'ensemble de la période d'étude sera commentée (figure 17).

Le constat le plus évident est que le sillon des Anglais est une flèche dont le volume s'accroît. En effet les secteurs en accrétion représentent un volume de + 4320 m<sup>3</sup>, alors que les secteurs en érosion ne totalisent que -2870 m<sup>3</sup>, soit un différentiel de 1450 m<sup>3</sup>. Cette accrétion est le fruit des apports de la dérive littorale qui injecte sans cesse du matériel frais sur le sillon depuis les plages situées plus à l'ouest, plages extrêmement larges et volumineuses dans le dernier kilomètre précédent le sillon. Ces apports nouveaux migrent lentement vers l'est sous forme d'énormes rides de galets d'orientation SW-NE dont l'une est particulièrement visible sur la figure 7.

Toutefois ces apports ne renforcent pas obligatoirement la résistance du sillon à l'assaut des vagues de tempête. En effet ils sont cantonnés au tiers occidental de la flèche. Dans la partie centrale du sillon l'érosion domine et, en 13 ans, a transporté un peu plus de 2000 m<sup>3</sup> de sédiments vers le crochet terminal qui, lui, s'engraisse très fortement.

Donc les apports de la dérive littorale, bien que conséquents, transitent le long du sillon pour en engraisser la pointe. Le sommet émergé du sillon est, en dehors du secteur du crochet terminal, extrêmement étroit, sa largeur variant de quelques mètres un maximum de 15 mètres dans la partie centrale.

D'ailleurs, à l'occasion de tempête(s) intervenue(s) entre 2015 et 2018, les vagues ont franchi la crête de la flèche en deux endroits et déversé près de 340 m<sup>3</sup> de galets et graviers sur sa face interne. Toutefois, aux deux endroits la crête s'est reconstituée ultérieurement (Figure 17).

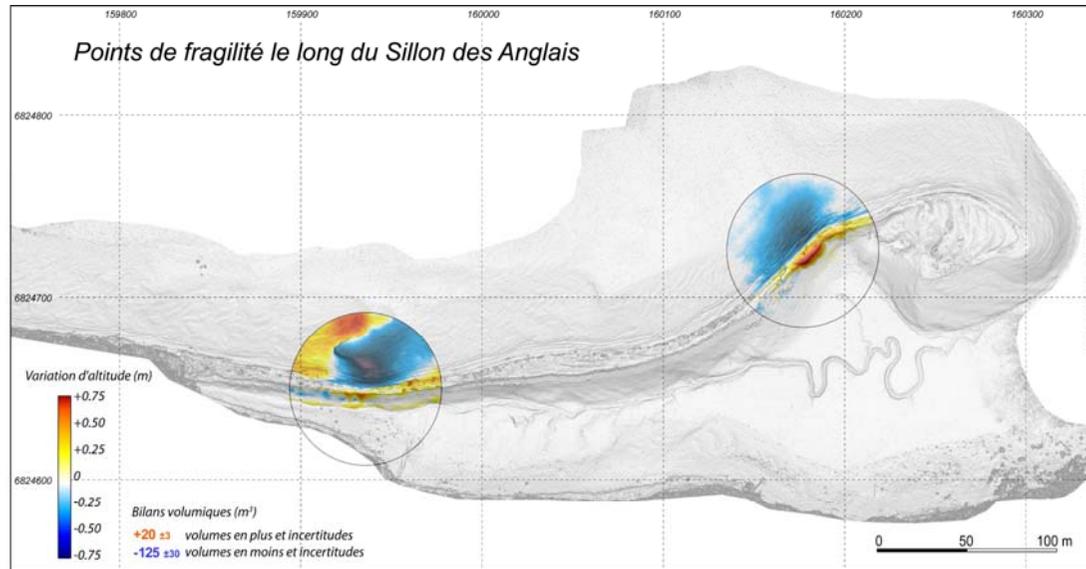
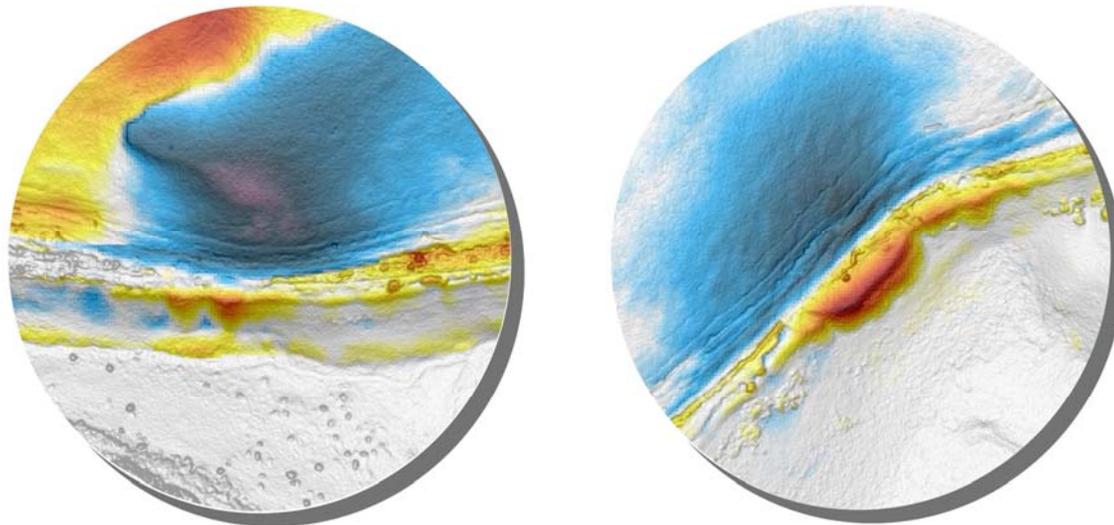
Figure 18. Points de fragilité identifiés le long du sillon des Anglais à partir des relevés topo-morphologiques.

Le sillon des Anglais peut sembler extrêmement menacé. En effet, la crête de la partie centrale reste extrêmement étroite, est occasionnellement franchie par les vagues, puisque l'essentiel des apports de la dérive littorale migre vers l'extrémité de la flèche qui ne cesse de grossir (figure18).
