Rapport sur le suivi morphosédimentaire du sillon de Talbert pour l'année 2018

Février 2019

**COMMUNE DE PLEUBIAN (CÔTES D'ARMOR) ET
CONSERVATOIRE DE L'ESPACE LITTORAL ET DES RIVAGES LACUSTRES**

***Suivi morphologique du Sillon de Talbert pour l'année 2018
(Commune de Pleubian – Période d'octobre 2017 à septembre 2018)***

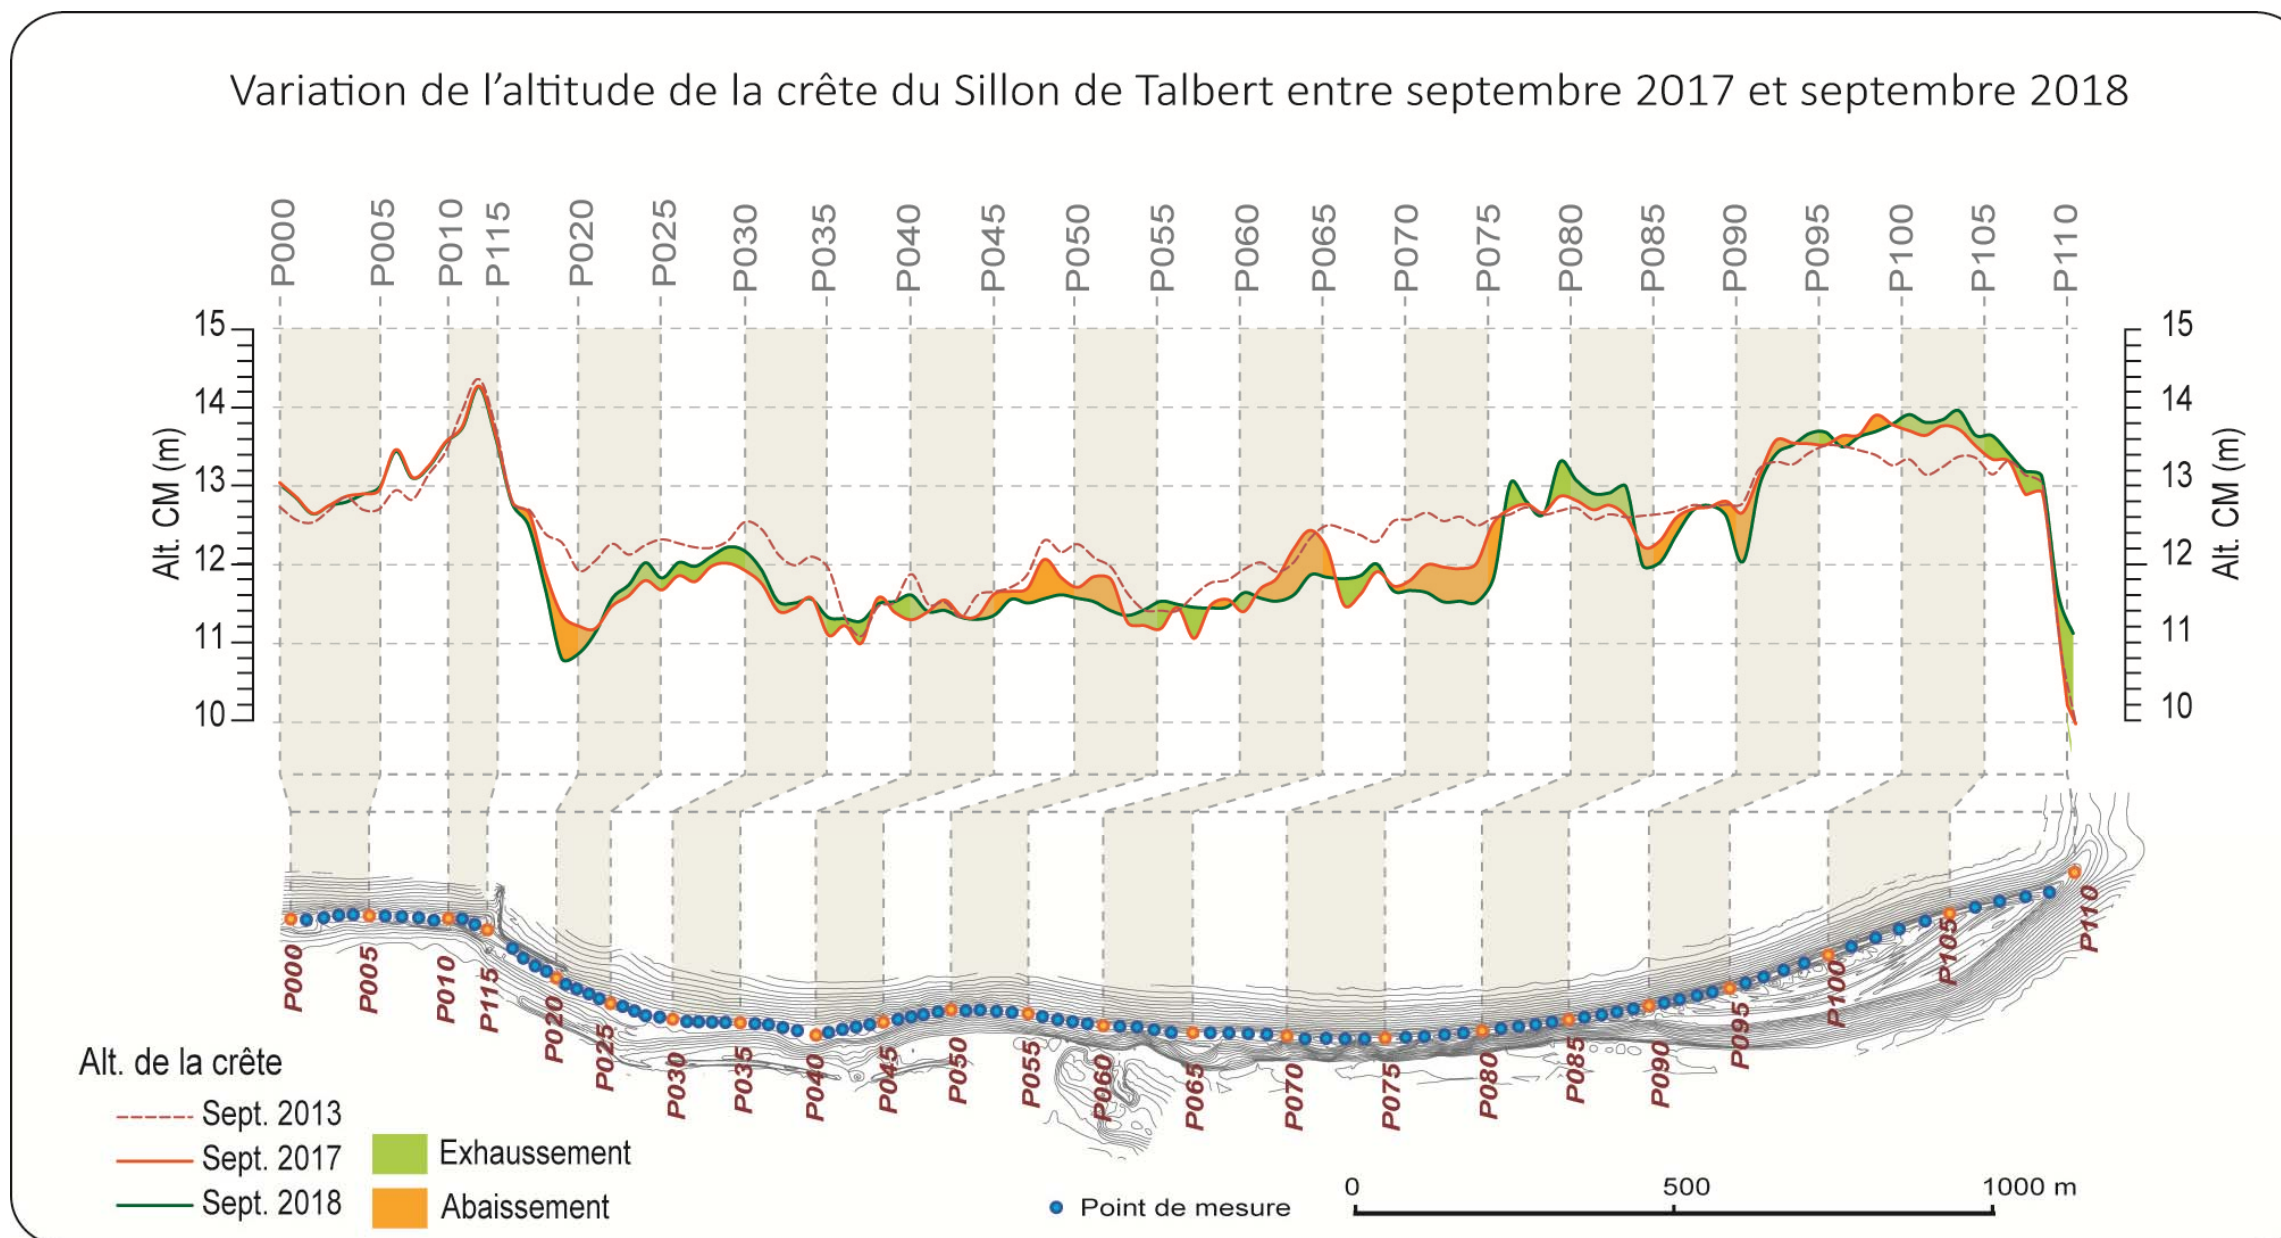
Figure 6 : Variations de l'altitude de la crête du Sillon de Talbert de septembre 2017 à septembre 2018.

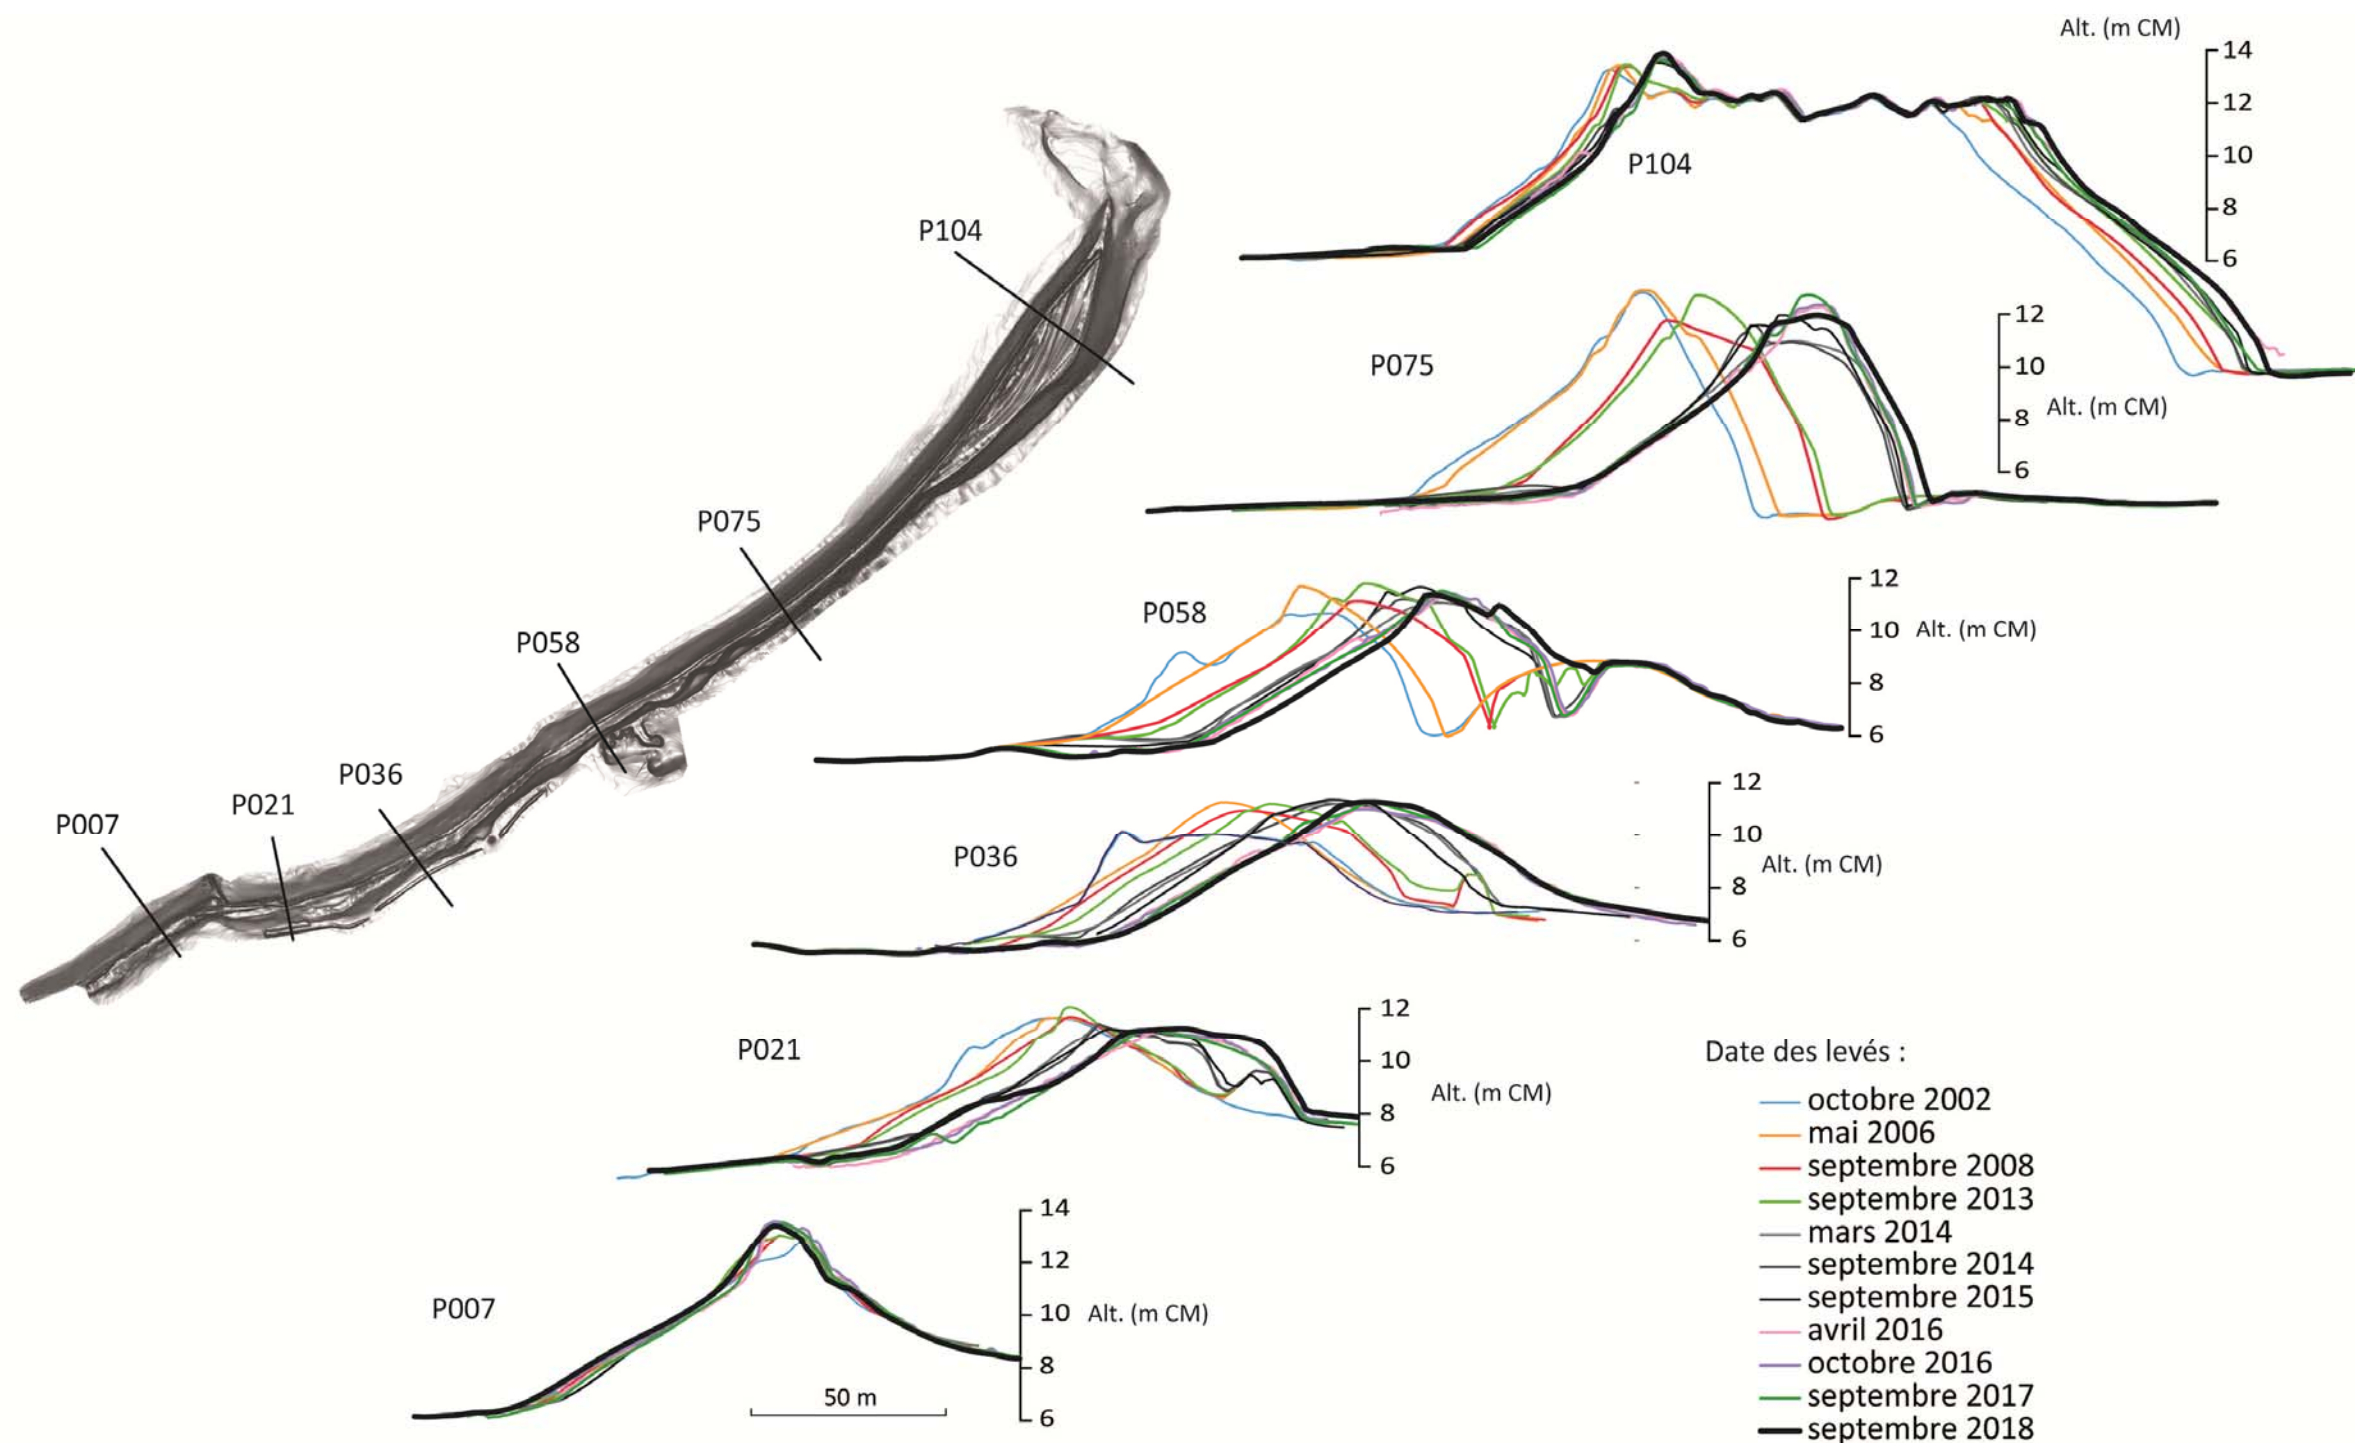
Figure 7 : Evolution des profils transversaux du sillon de Talbert.

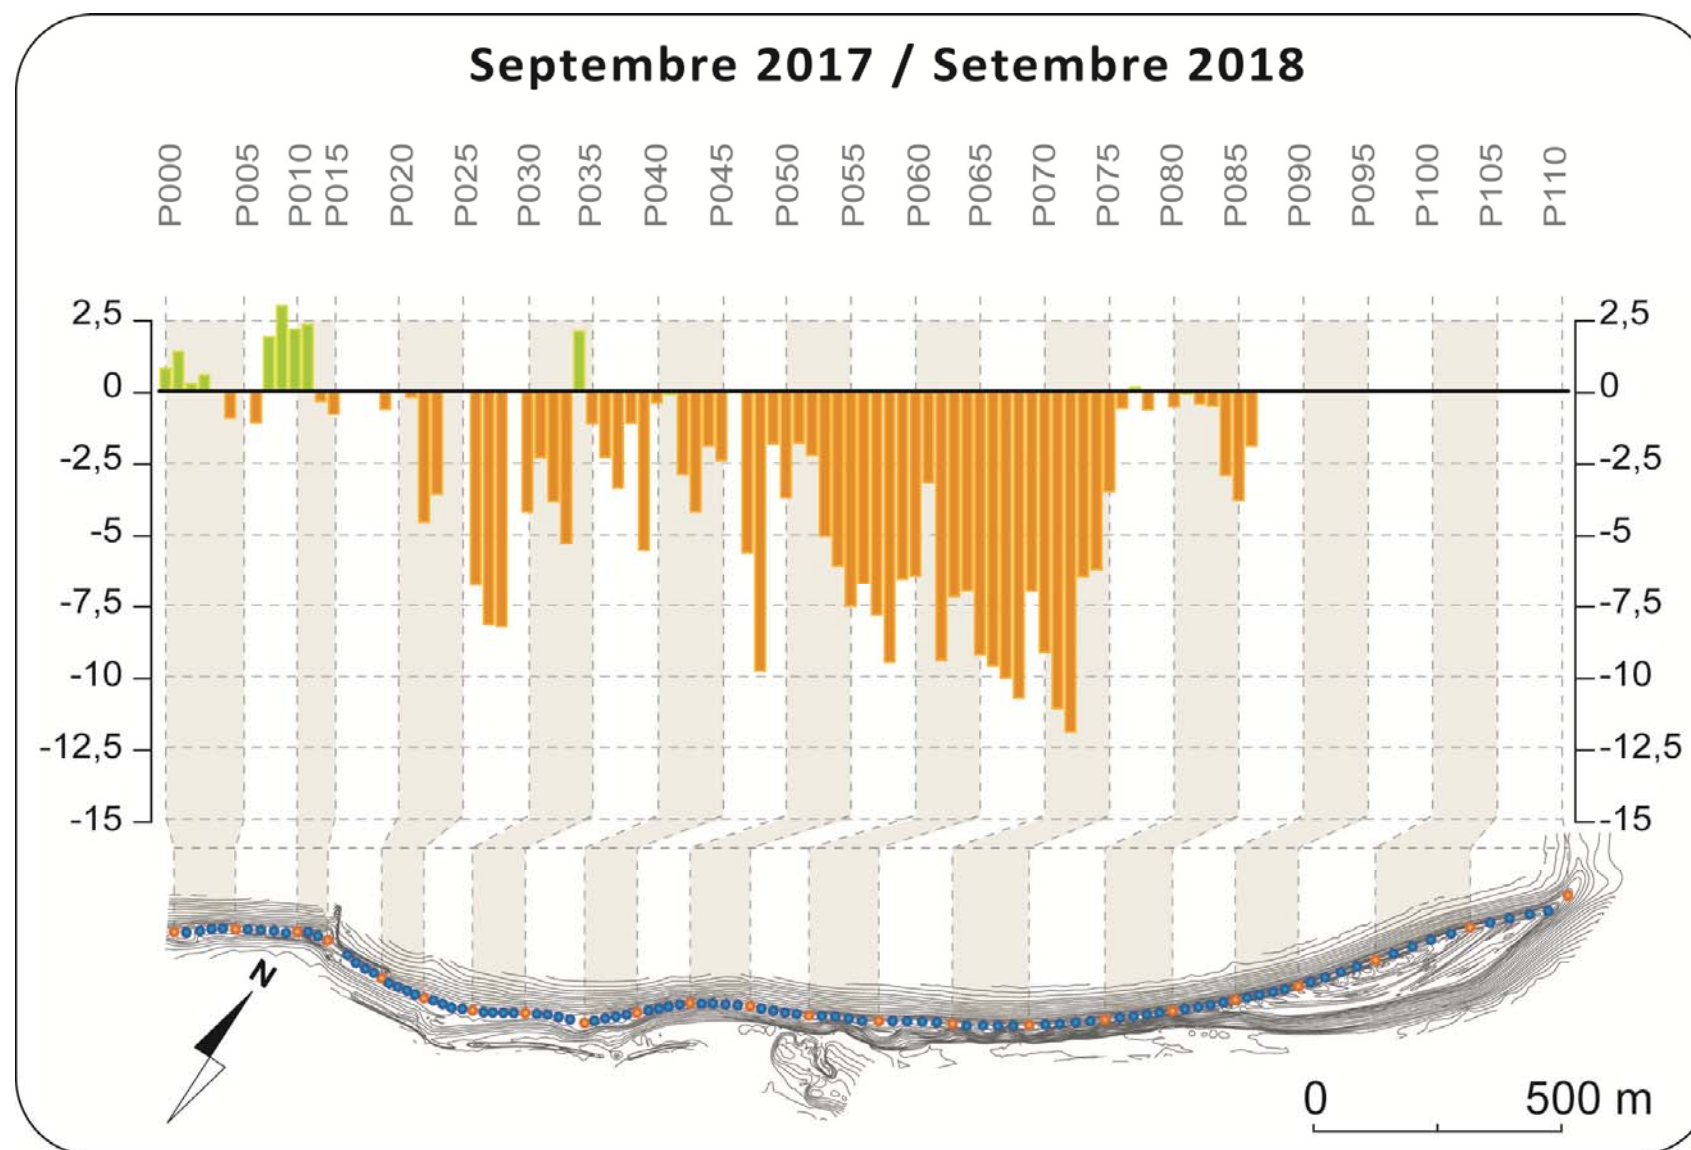
Figure 8 : Recul de la base du revers du Sillon de Talbert entre septembre 2017 et septembre 2018

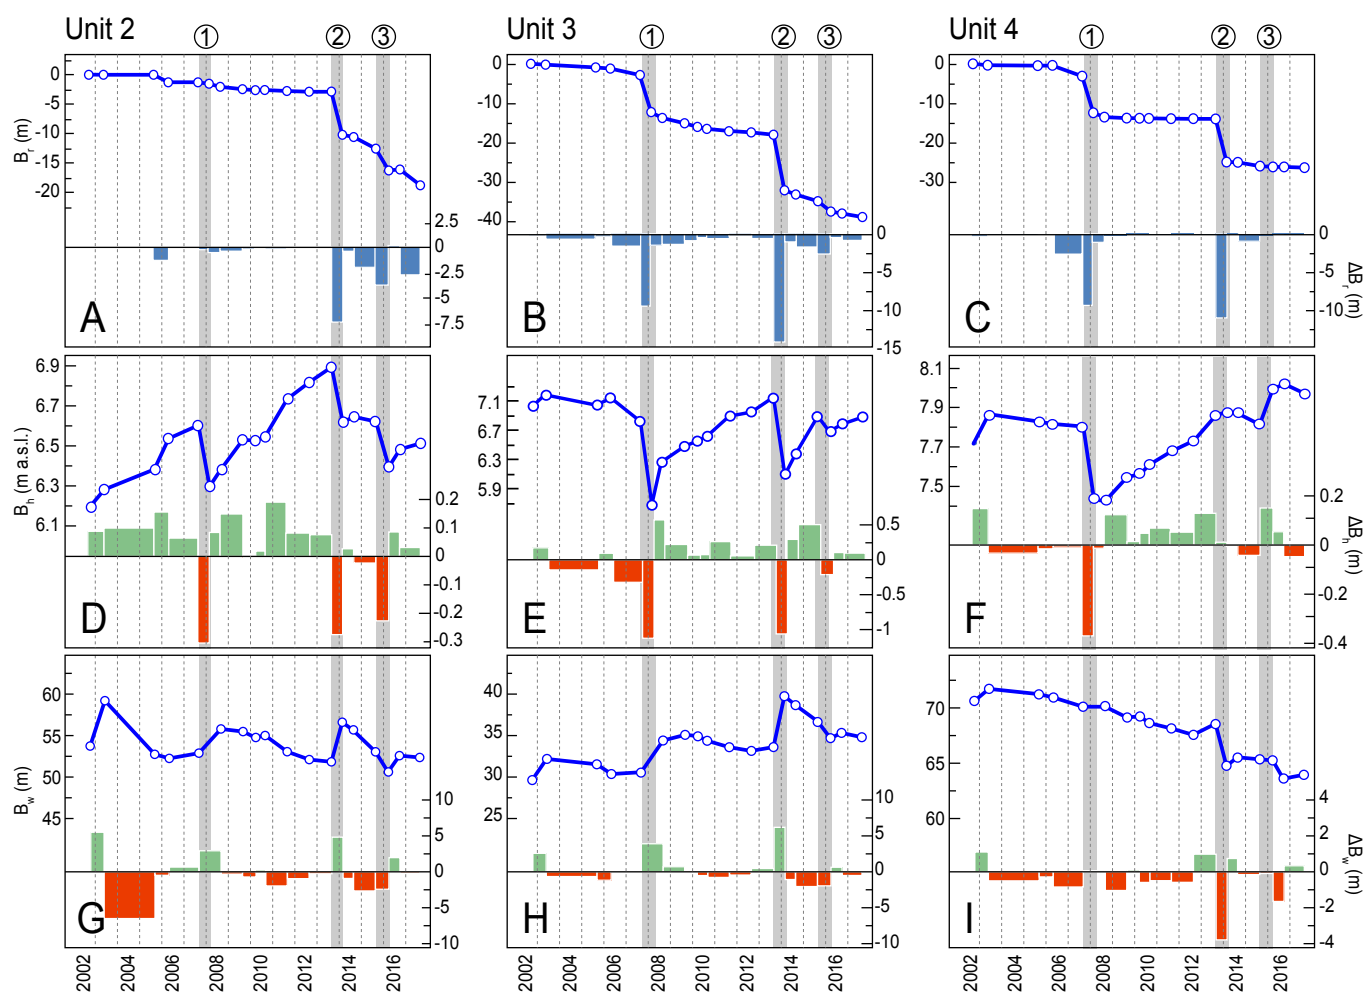
Fig. 7 - Annual morphological changes along the three morphosedimentary units of the Sillon de Talbert from 2002 to 2017.

Unit 2: proximal gravel section; Unit 3: median section; Unit 4: distal section (see Figure 3). A-C: Barrier retreat in cumulative frequency B_r (curve), and frequency ΔB_r (bars), for the proximal gravel section - Unit 2 (A), for the median section - Unit 3 (B), and for the distal section - Unit 4 (C). D-F: Barrier height changes in cumulative frequency B_h (curve), and frequency ΔB_h (bars) for the proximal gravel section - Unit 2 (D), for the median section - Unit 3 (E), and for the distal section - Unit 4 (F). G-I: Barrier width changes in cumulative frequency B_w (curve), and frequency ΔB_w (bars) for the proximal gravel section - Unit 2 (G), for the median section - Unit 3 (H), and for the distal section - Unit 4 (I). Grey bars correspond to main morphogenetic events (1. in 2008; 2. in 2014; 3. in 2016).

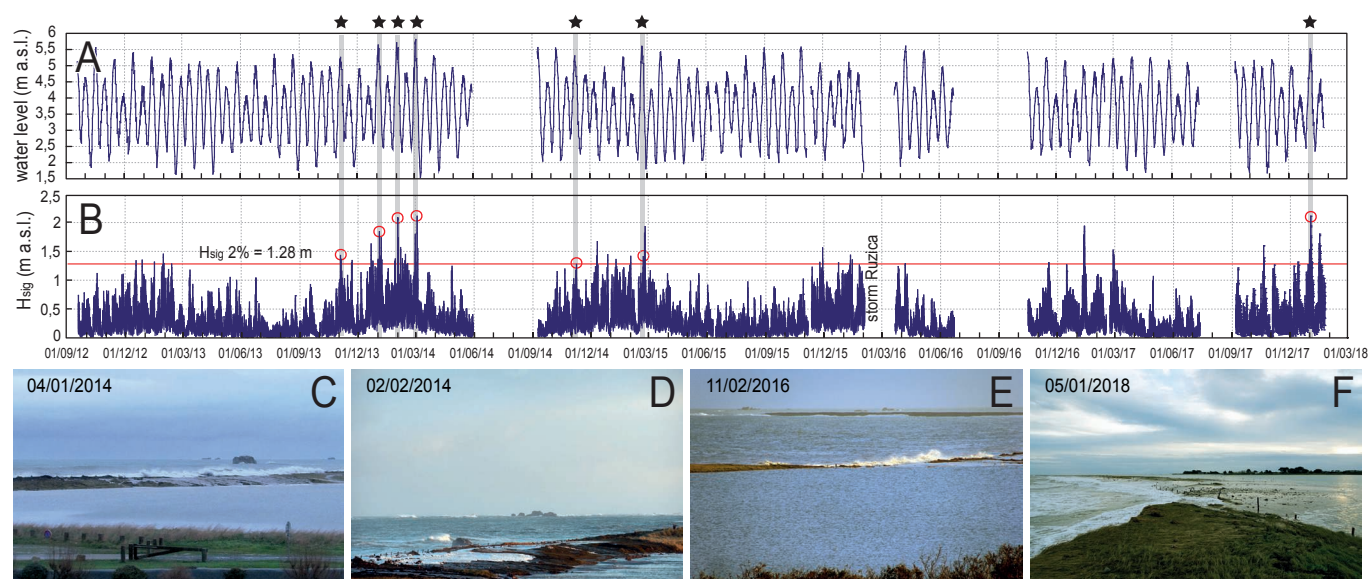
Fig. 10 – Hydrodynamic conditions recorded by the OSSI pressure sensor between September 2012 and January 2018.

A. Water level corresponding to both daily high tide levels. B. Time series of significant wave height H_{sig} with maximum H_{sig} exceeds the 2% exceedance wave height of 1.28 m (red line). Grey bars + red circles and black stars identify the most significant morphogenetic events, where H_{sig} exceeded the threshold of 2% exceedance of 1.28 m combines with spring tide conditions. C and D: sluicing to catastrophic overwash of the Chouck beach (proximal dune section) during the both severe storm events of January 3-4, 2014, and February 2, 2014, respectively. E and F: sluicing to catastrophic overwash of the proximal gravel section (down drift of Chouck groin) during both high energetic periods of February 11, 2016 (less than 3 days after the Ruzica/Imogen storm of February 8, 2016), and January 5, 2018 (less than two days after the Eleanor storm of January 3-4, 2018). Photo credit: 04/01/2014 (Jacky Laveaud); 02/02/2014 (Gabriel Le Boubenec); 11/02/2014 and 05/01/2018 (Julien Houron). See location of the photos in Figure 6.

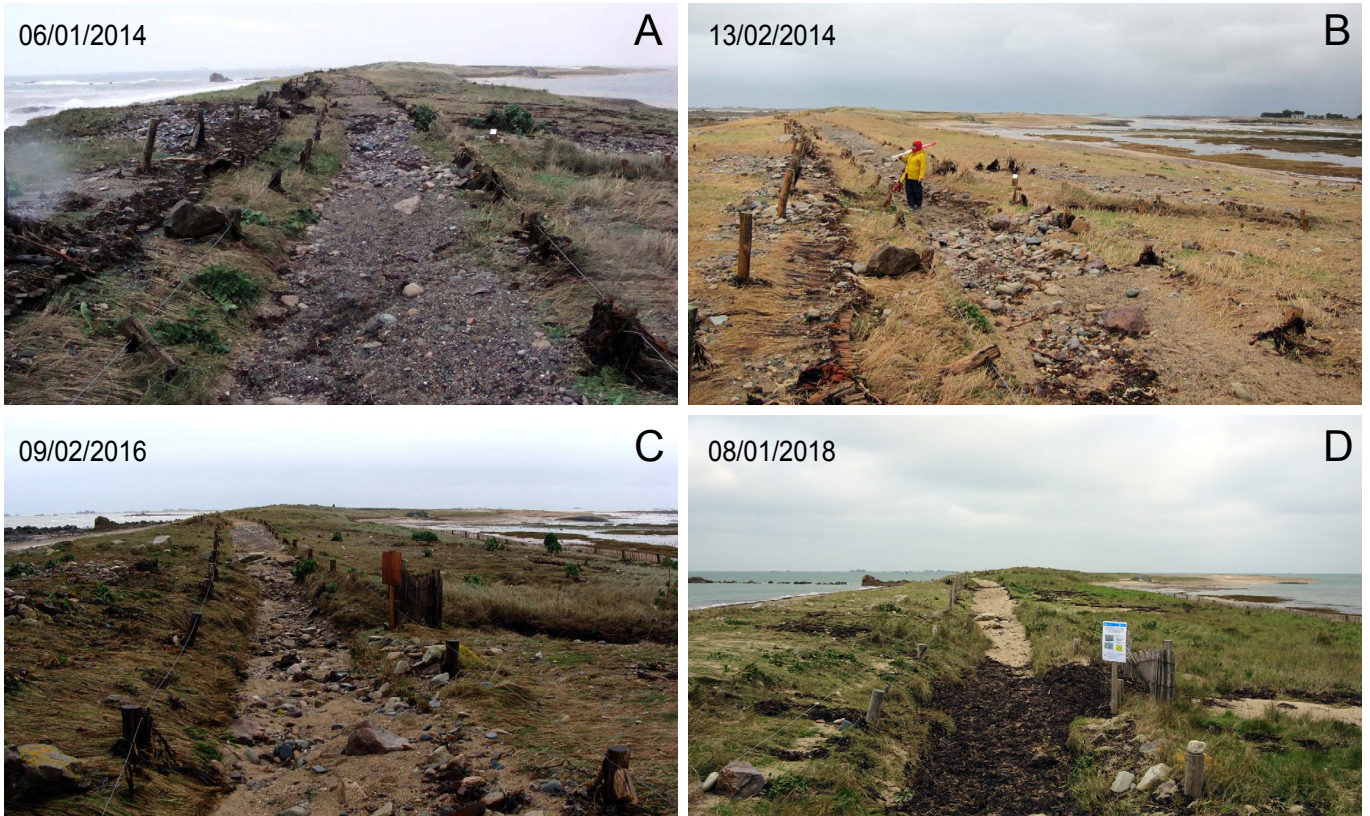
Fig. 11 – Photos illustrant overwashing processes under a sluicing to inundation regime on the proximal dune section (Chouck beach).

The coarser sediment deposits and the removed vegetation give information about flow velocity and direction. Photo credit: A and B (Serge Suanez); C and D (Julien Houron). See location of the photos in Figure 6.

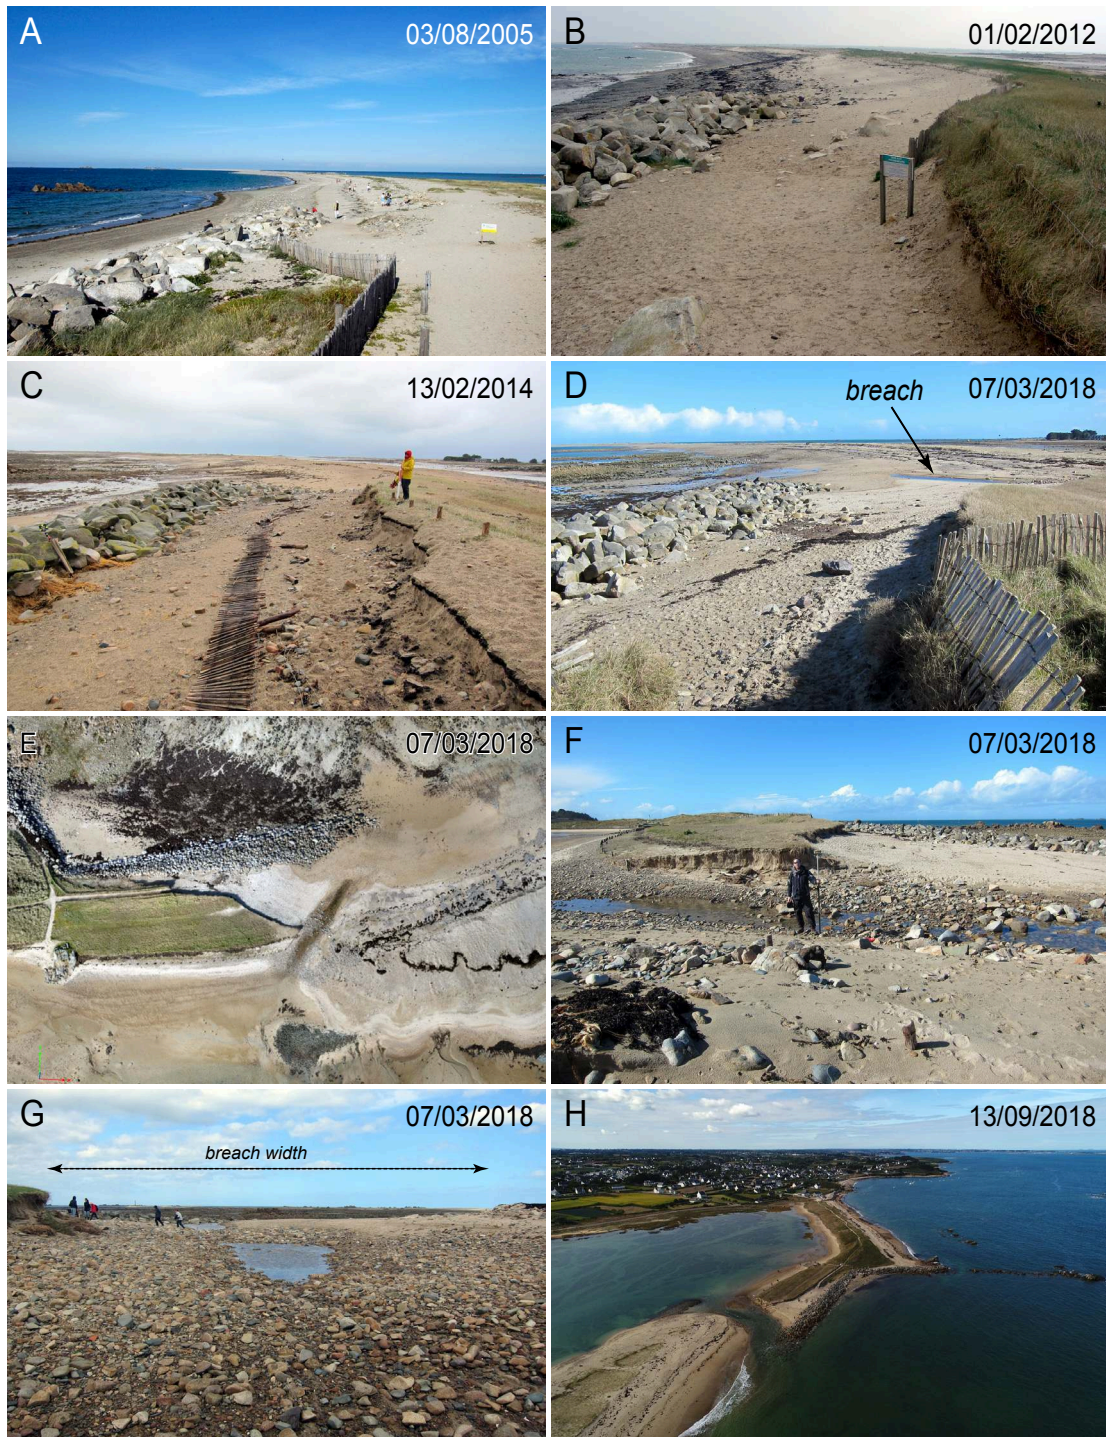
Fig. 13 - Morphological changes of the proximal section situated downdrift of the Chouck groin between 2005 and 2018.

A. Photo prise le 03/08/2005 montrant la section dunaire –à cette date non végétalisée– connectée à l'enrochement (crédit photo : Julien Houron). B. Photo prise le 01/02/2012 montrant la section dunaire complètement végétalisée –après que la restauration des dunes ait été entreprise par le *Conservatoire du littoral*–, déconnectée de l'enrochement par l'érosion du trait de côte (crédit photo : Julien Houron). C. Photo prise le 13/02/2014 après la grosse tempête du début du mois de février 2014 qui a généré une importante érosion du trait de côte et une destruction des ganivelles (crédit photo : Serge Suanez). D. Photo prise le 07/03/2018, quelques jours après l'ouverture de la brèche (crédit photo : Serge Suanez). E. Ortho-photographie aérienne de la brèche produite par un levé au cerf-volant le 7 mars 2018 (crédit photo : Pierre Stéphan). F. Photo prise le 7 mars 2018 montrant la profondeur de la brèche (crédit photo : Serge Suanez). G. Photo prise le 17 avril 2018 montrant la largeur de la brèche après une phase dynamique d'élargissement (crédit photo : Serge Suanez). H. Photo aérienne oblique de la brèche prise le 13 septembre 2018 durant une pleine mer de vive-eau (crédit photo : Pierre Stéphan). Voir la localisation des photos sur la Figure 6.
