**L'hôtel Ferrier, un hôtel particulier des XVe -XVIIIe siècles (Riez, 04) : une opération de déconstruction. Regards croisés sur les données archéologiques et dendrochronologiques.**

Lisa Shindo, Mathilde Tissot

La déconstruction d'un ensemble immobilier, au centre du bourg médiéval de Riez, a été l'occasion, en 2013, de réaliser une étude de bâti préventive d'urgence sur deux hôtels particuliers, autrefois remarquables pour leurs façades en encorbellement et leurs gypseries de l'époque médiévale et moderne. Cette opération offrait également la possibilité, rare, de pouvoir prélever une importante quantité de bois architecturaux (612 individus). Malgré leur difficile localisation au sein de l'ensemble, il a été possible de préciser la datation de certains éléments de ces édifices, érigés entre le XIII<sup>e</sup> siècle et le XVI<sup>e</sup> siècle et d'établir une nouvelle chronologie du sapin, sur plus de deux siècles et demi (1272-1533). Cela permettra, à terme, de mieux comprendre l'histoire de la gestion forestière dans cette région.

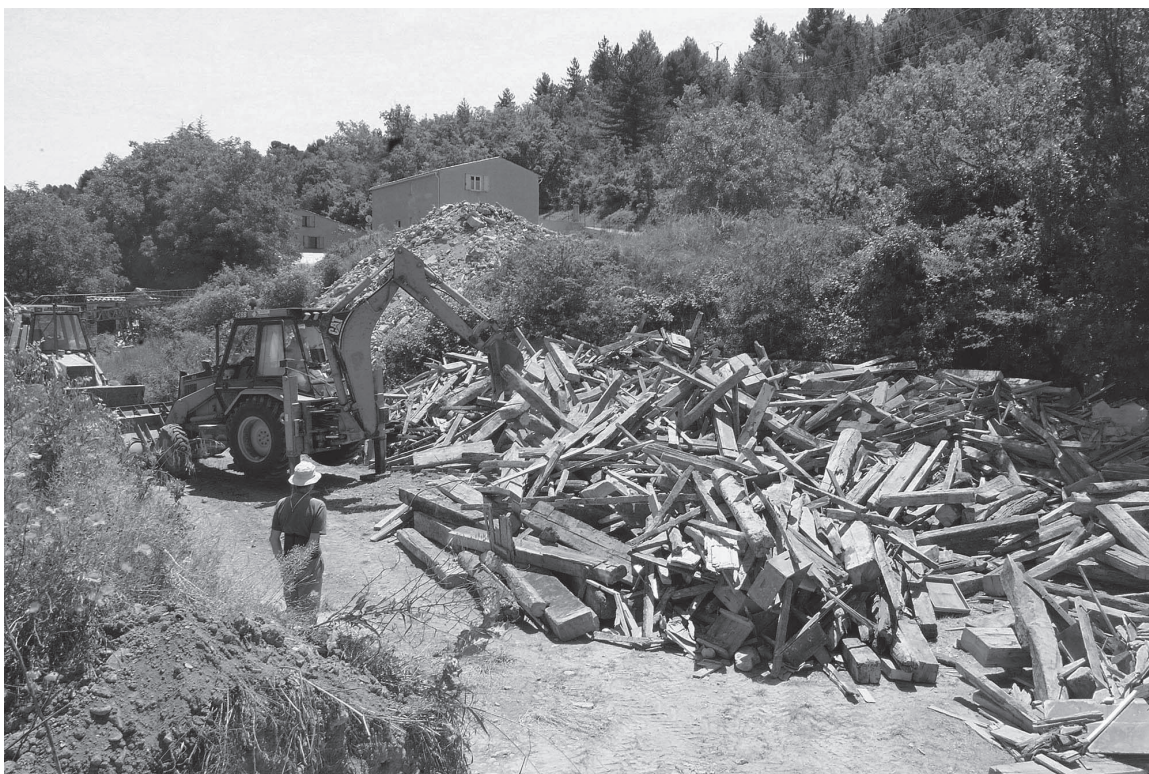
**Fig. 2** – Pendant la déconstruction, certains éléments en bois ont été entreposés sur une aire de stockage, un terrain municipal à l'extérieur du centre-ville (cliché: L. Shindo).

Les pièces de bois étaient détachées et descendues à coups de godet de pelleteuse, entassées sur l'aire de stockage à l'extérieur du centre-ville, puis évacuées. Il en a résulté un énorme tas de pièces enchevêtrées (fig. 2) que les services techniques de la commune de Riez nous ont aidés à manipuler afin d'accéder aux pièces et faciliter l'échantillonnage dendrochronologique. Les pièces de bois déposées devant être prélevées très rapidement, il n'a pas été possible d'enregistrer les informations habituelles (dimensions, état sanitaire, traces d'outils), ni même de les photographier individuellement.

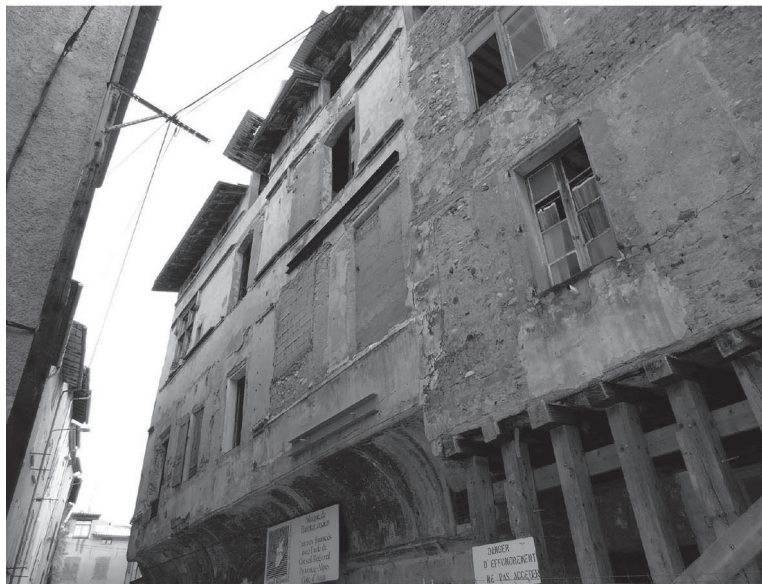
**Fig. 3** – À gauche, façades à encorbellement des immeubles n° 1 et 3 Grand'Rue à Riez, en février 2013. À droite, bois formant la structure de l'encorbellement du n° 1 Grand'Rue (clichés : SDA04).

Ils présentaient tous deux une façade en encorbellement (les seules conservées jusqu'alors à Riez) (fig. 3). Celle de l'hôtel Ferrier avait pour particularité d'être voûtée en quart-de-rond, celle du n° 3, Grand' Rue d'être soutenue au rez-de-chaussée par un plafond à entrevous à décor héraldique dont la datation reste incertaine. Ils étaient tous deux richement ornés. Les dessus-de-porte et les manteaux de cheminées étaient ornés de bas-reliefs en plâtre dits gypseries. L'hôtel Ferrier était éclairé à l'origine par des fenêtres à croisées associées à des cordons d'appuis et des larmiers traversant la façade, datées stylistiquement du tournant du XV<sup>e</sup> siècle et du début du XVI<sup>e</sup> siècle (fig. 4). Cette datation a été confirmée par l'étude dendrochronologique des plafonds à la française (voir plus loin) qui recouvraient l'ensemble des niveaux du bâtiment nord, dès leur

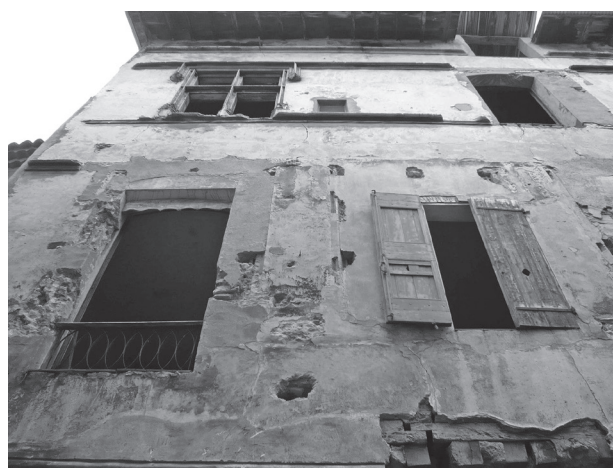
**Fig. 4** – Fenêtre à croisée au deuxième étage, façade nord de l'hôtel Ferrier (cliché : L. Shindo).

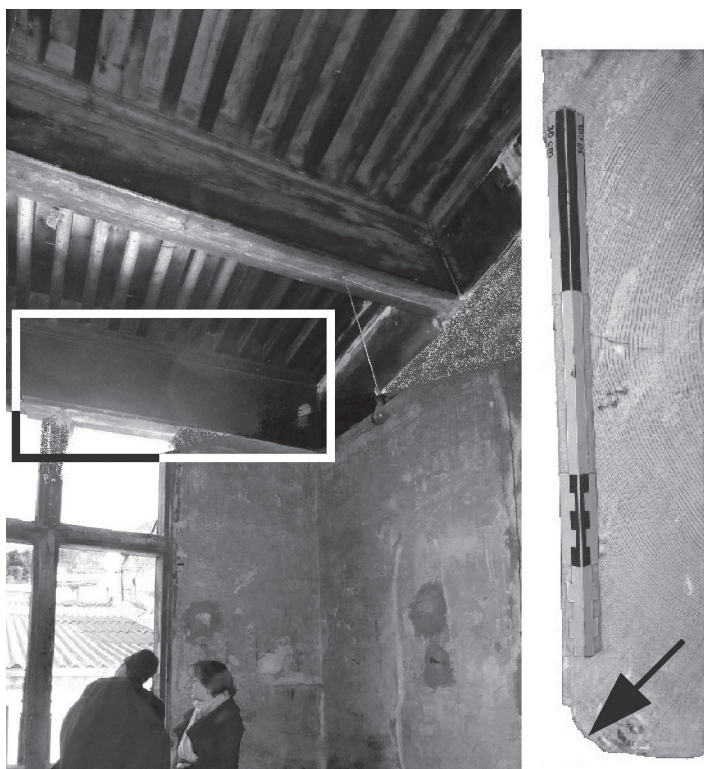
**Fig. 7** – Localisation de la planche 0416601\_46 (partie supérieure du mur nord, deuxième étage de l'hôtel Ferrier). Sur la photographie de droite, la flèche indique les cernes les plus récents (clichés: L. Shindo).

Le premier échantillon, 0416601\_46, est une planche de plafond, courant sur toute la longueur du mur nord, dans sa partie supérieure, au deuxième étage de l'hôtel Ferrier. Sa localisation dans le bâtiment est clairement identifiée par le marquage à la bombe de chantier (fig. 7). Cette pièce de bois est datée 1345-1516. Le dernier cerne de l'arbre est très proche : au vu de l'équarrissage, il n'en manque que quelques-uns, probablement moins de cinq.

Cette planche était disposée de telle manière que son angle arrondi, là où sont les derniers cernes formés par l'arbre, soit plaqué contre le mur et donc non visible. Il n'était donc pas nécessaire de façonner quatre angles droits à cette planche. Cette pièce de bois provient d'un arbre abattu après 1516 et probablement avant 1521.

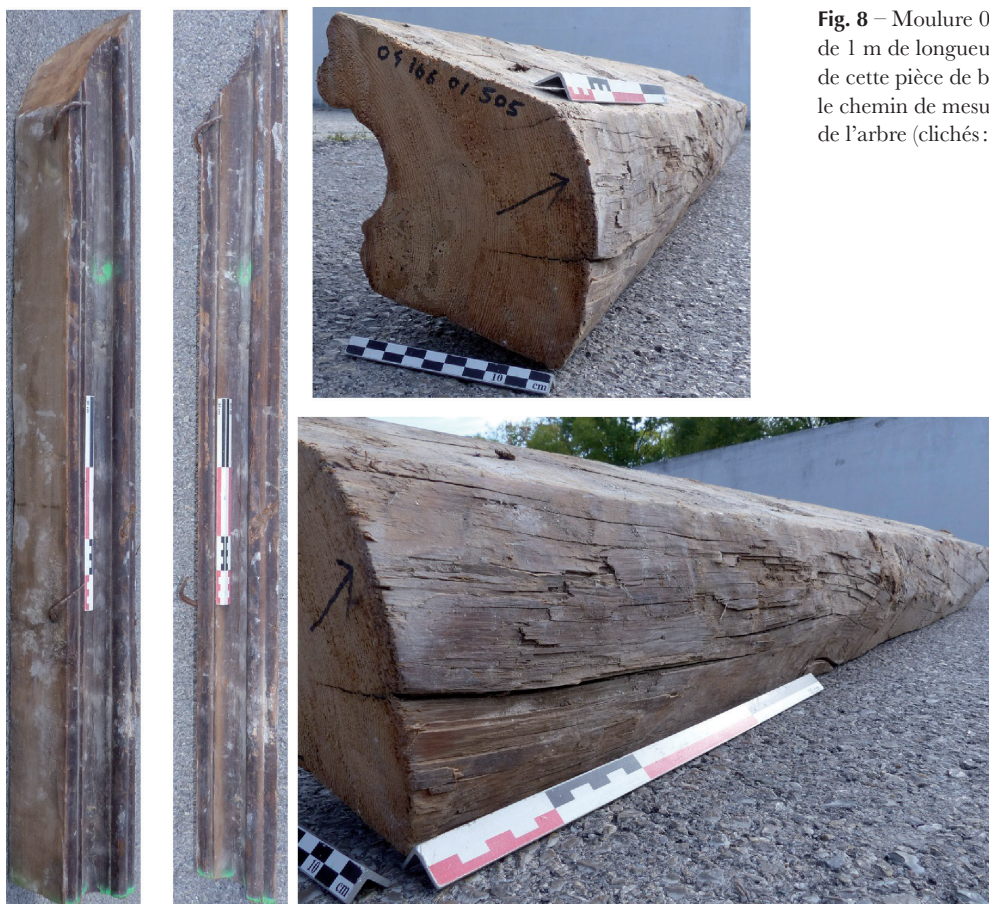
**Fig. 8** – Moulure 0416601\_505. Une section de 1 m de longueur a été prélevée. La face courbe de cette pièce de bois n'a pas été équarrie et le chemin de mesure atteint bien le dernier cerne de l'arbre (clichés: L. Shindo).

La deuxième pièce, 0416601\_505 est datée 1410-1521. C'est une longue moulure prélevée en mars 2014, à la toute fin du chantier de déconstruction. Elle appartient à un des plafonds à poutres et solives apparentes de l'hôtel, mais sa provenance reste inconnue. Comme pour la pièce précédente, la face courbe de la pièce, celle avec les cernes les plus récents de l'arbre, était dissimulée au regard (les moulures sont sculptées du côté de la moelle). Cette partie courbe de la moulure correspond à la périphérie et montre que l'arbre n'a pas été équarri, mais simplement écorcé et le dernier cerne est présent (fig. 8).

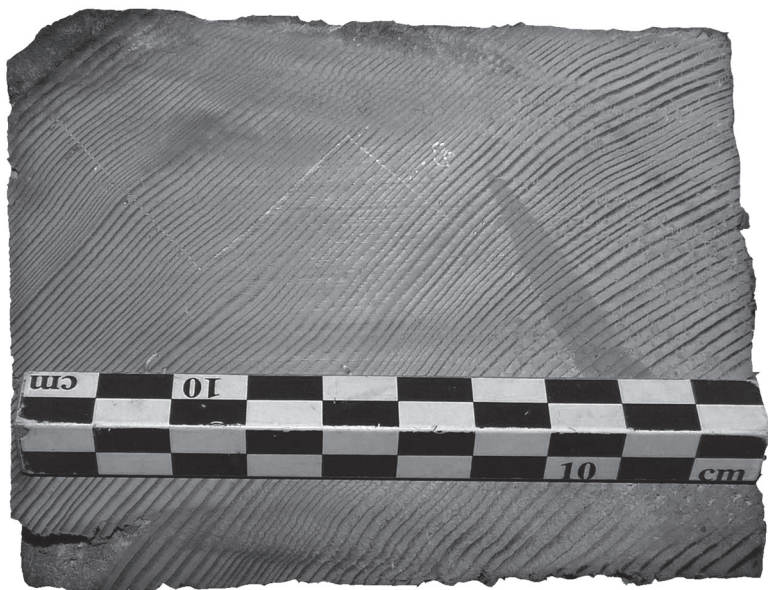
**Fig. 9** – L'échantillon 0416601\_362 conserve de l'écorce (dans la partie supérieure gauche de la photographie) et provient d'un sapin abattu à l'automne-hiver 1533-1534 (cliché: L. Shindo).

Le troisième échantillon, 0416601\_362, est daté 1435-1533. Il conserve de l'écorce, le dernier cerne complet de l'arbre est donc présent (fig. 9) et sa date d'abattage est alors connue à l'année près : automne-hiver 1533-1534. C'est une solive provenant d'un plafond à poutres et solives apparentes, sans que sa localisation exacte puisse être précisée (elle a été prélevée vers la fin du chantier, en janvier 2014, lors de la destruction des premier et deuxième étages du corps de bâtiment nord de l'hôtel Ferrier). Cette date de 1533-1534 est postérieure aux dates précédentes. Étant donné que la construction des plafonds du corps de bâtiment nord de l'hôtel Ferrier est homogène<sup>6</sup>, soit cette pièce de bois a été utilisée pour une restauration, soit elle est issue d'un des plafonds des corps de bâtiment central ou sud de l'hôtel Ferrier, soit elle provient de l'immeuble au n° 3. Elle est le témoin d'une phase de travaux non documentée jusqu'à présent, une dizaine d'années après celle de 1521-1522.

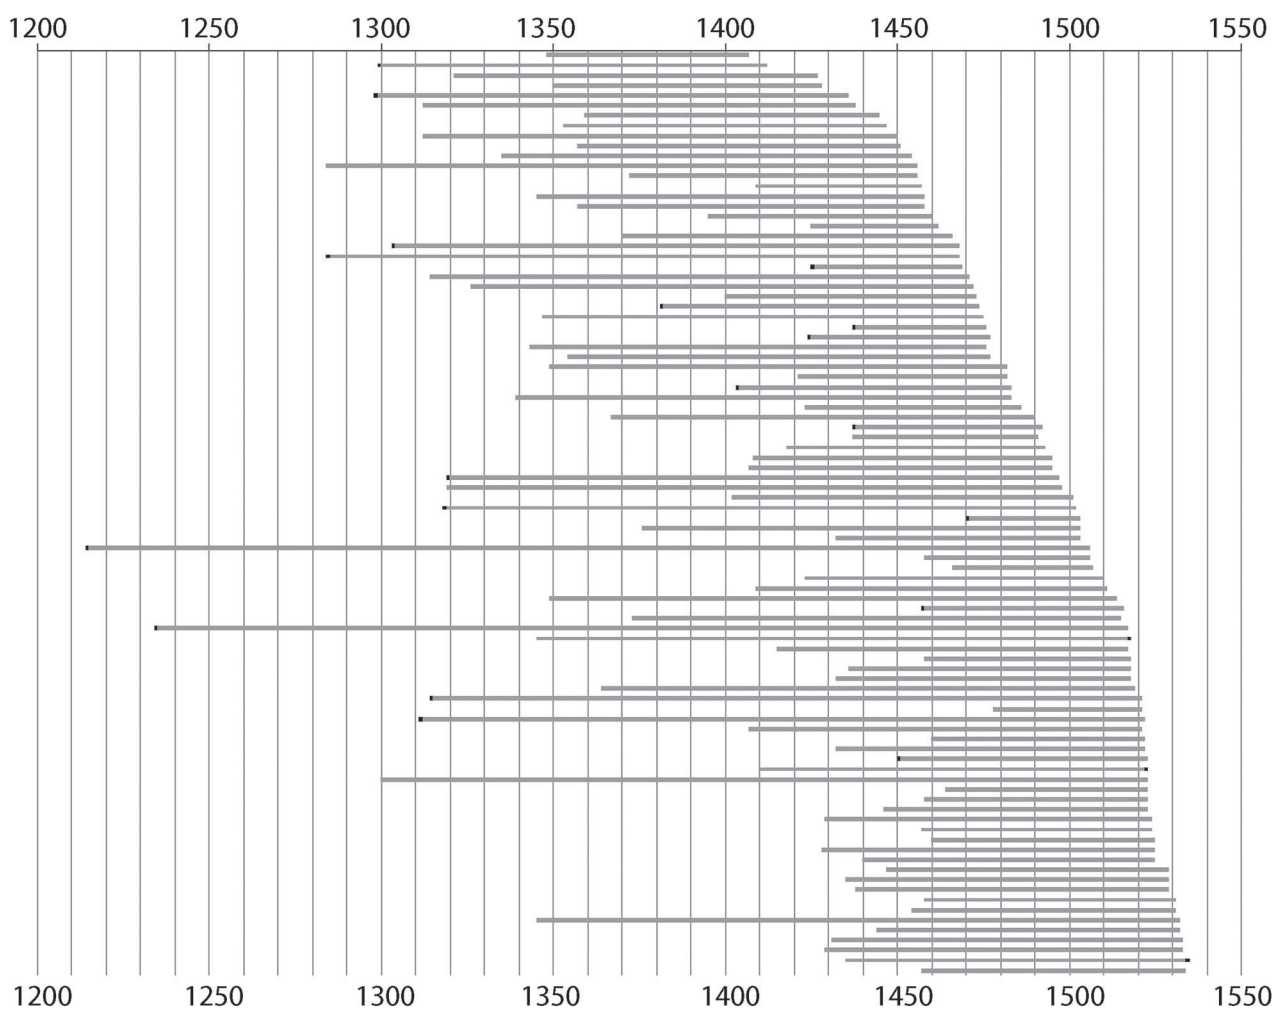
**Fig. 10** – Diagramme de synthèse des séries dendrochronologiques datées des 92 pièces en sapin provenant de plafonds. Les moelles conservées sont indiquées en noir, ainsi que les derniers cerne.

Le diagramme de synthèse montre la distribution de ces 92 sapins datés (fig. 10). Aucune phase d'abattage ne se distingue précisément sur le graphique. Cela peut être dû à la non-conservation des derniers cernes des bois. Néanmoins, il est clair que la majorité de ces plafonds a été construite au milieu du XVI<sup>e</sup> siècle, une période faste pour la famille Ferrier.

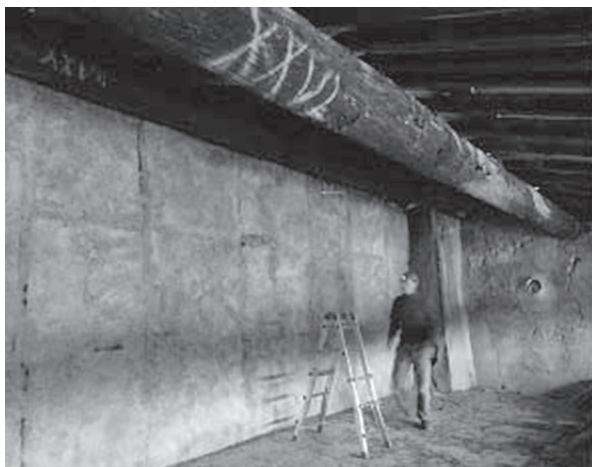
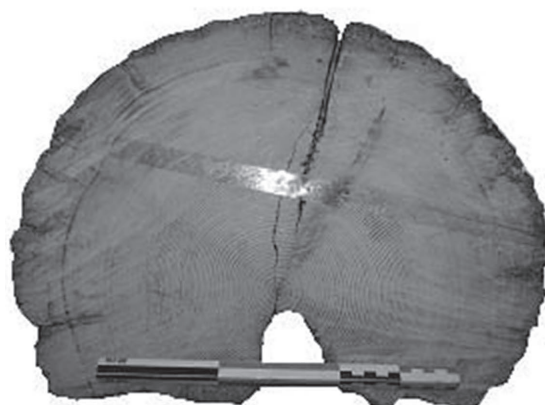
**Fig. 13** – La panne faitière, marquée «XXVII», au deuxième plan sur la photographie de gauche, est située dans l'ombre au sommet de la cloison. Elle a été échantillonnée sous forme de section (0416601\_54, photographie de droite). La panne au premier plan («XXVI») a été carottée mais n'est pas datée pour l'instant (clichés: L. Shindo).

La panne faitière 0416601\_54 est datée 1347-1521 et le cerne mesuré 1521 est le dernier cerne de l'arbre, ce qui fournit une date d'abattage à l'automne-hiver 1521-1522. La panne 0416601\_43 (la deuxième en partant du nord) est datée 1421-1521 mais nous ne pouvons pas confirmer la présence du dernier cerne de l'arbre (fig. 13).

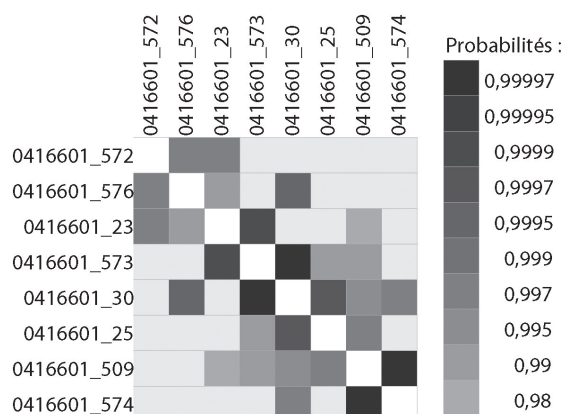
**Fig. 16** – Matrice carrée des probabilités associées aux coefficients  $t$  de Student, de huit des dix séries individuelles de chêne synchrones (transformation par la méthode du Corridor).
