Approche taphonomique de l'habitat en terre crue d'Afrique sub-saharienne

Sylvain Badey

Sylvain Badey (Archéologie de l'Afrique – Paris I)

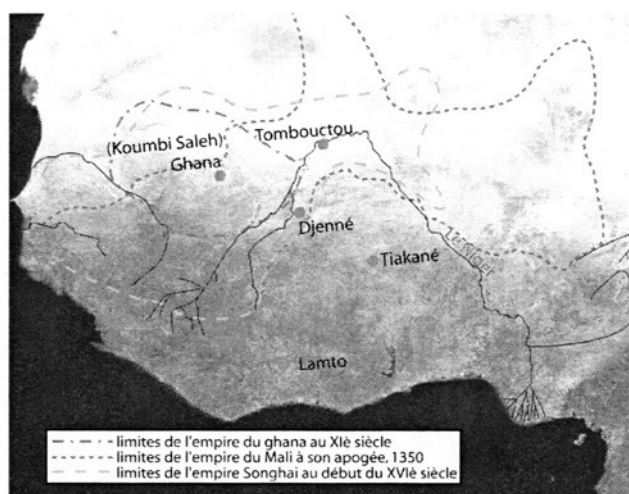
Fig. 1. Carte de l'Afrique sub-saharienne représentant les principaux sites évoqués et les limites approximatives (d'après R. Mauny, 1959 et 1961) des principaux empires médiévaux.

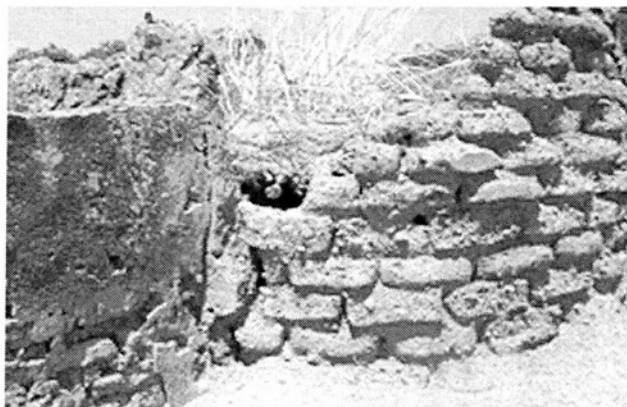
Fig. 2. Photo d'un mur de briques de terre crues érodé en « hérissron », Tiakané 2001 (Burkina Faso)

Dégradation : lors de leur dégradation, les murs en briques crues présentent généralement une usure différentielle entre les briques et le liant, formant une érosion en hérissron (disparition progressive du liant qui fait ressortir les briques, fig. 2) ; parfois, à l'inverse, ce sont les briques qui s'érodent plus rapidement que le liant. Ces deux phénomènes peuvent se rencontrer simultanément sur le même mur.

Dégradation : comme pour la brique moulée, la dégradation des murs de « *Djenné ferrey* » se présente sous forme de hérisson, due à l'érosion différentielle des briques et du liant. Nous n'avons jamais constaté le phénomène inverse : le « creusement » des briques par rapport au liant.

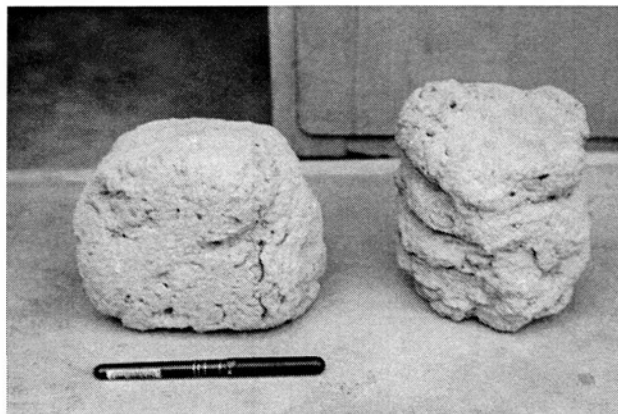
Fig. 3. Photo de deux modules de « *Djenné ferrey* », brique moulée à la main, Djenné 2003 (Mali)

Le matériau : les briques de Djenné sont formées à la main à partir d'argile et d'eau auxquelles on ajoute du beurre de karité comme liant, de la poudre de fruit du baobab et de l'écorce (balle) de riz comme « dégraissant » (Fig. 3).

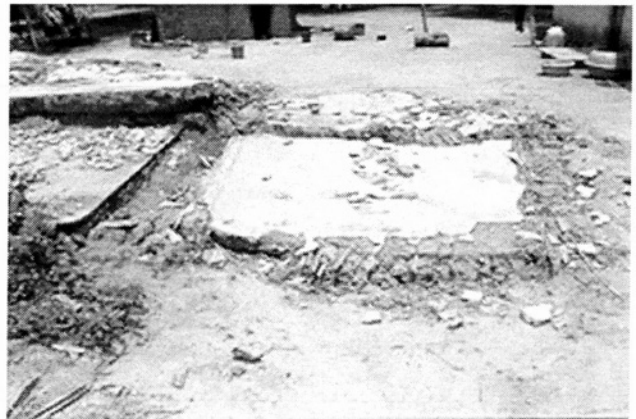
Fig. 4. Photo d'un mur en Torchis-sur-Clayonnage effondré en pan, Zougoussi 2002 (Côte d'Ivoire)

Dégradation : les murs en torchis des cases rectangulaires s'effondrent généralement par pans, soit vers l'intérieur soit vers l'extérieur (Fig. 4). En fouille, on ne peut généralement les discerner que s'ils ont subi l'effet du feu (incendie ou feux de brousse) — auquel cas on peut reconnaître le type de clayonnage grâce aux empreintes conservées dans la structure en terre solidifiée.

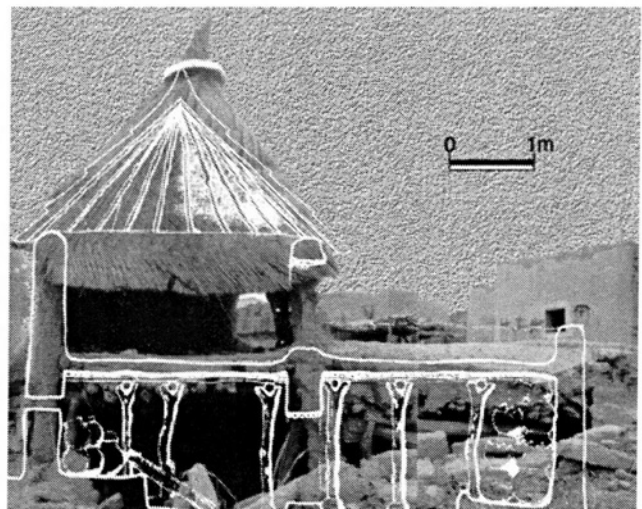
Fig. 5. Montage d'après photo (Badey, 2003) et croquis (Bourdier, 1985) : coupe de la case d'entrée de la concession du chef de Tiakané (Burkina Faso)
