Champlitte, Haute-Saône, Sur les traces du château-fort

Rapport final d'opération
Diagnostic archéologique

Sur les traces du château-fort

Inrap Grand Est Sud
Mars 2010

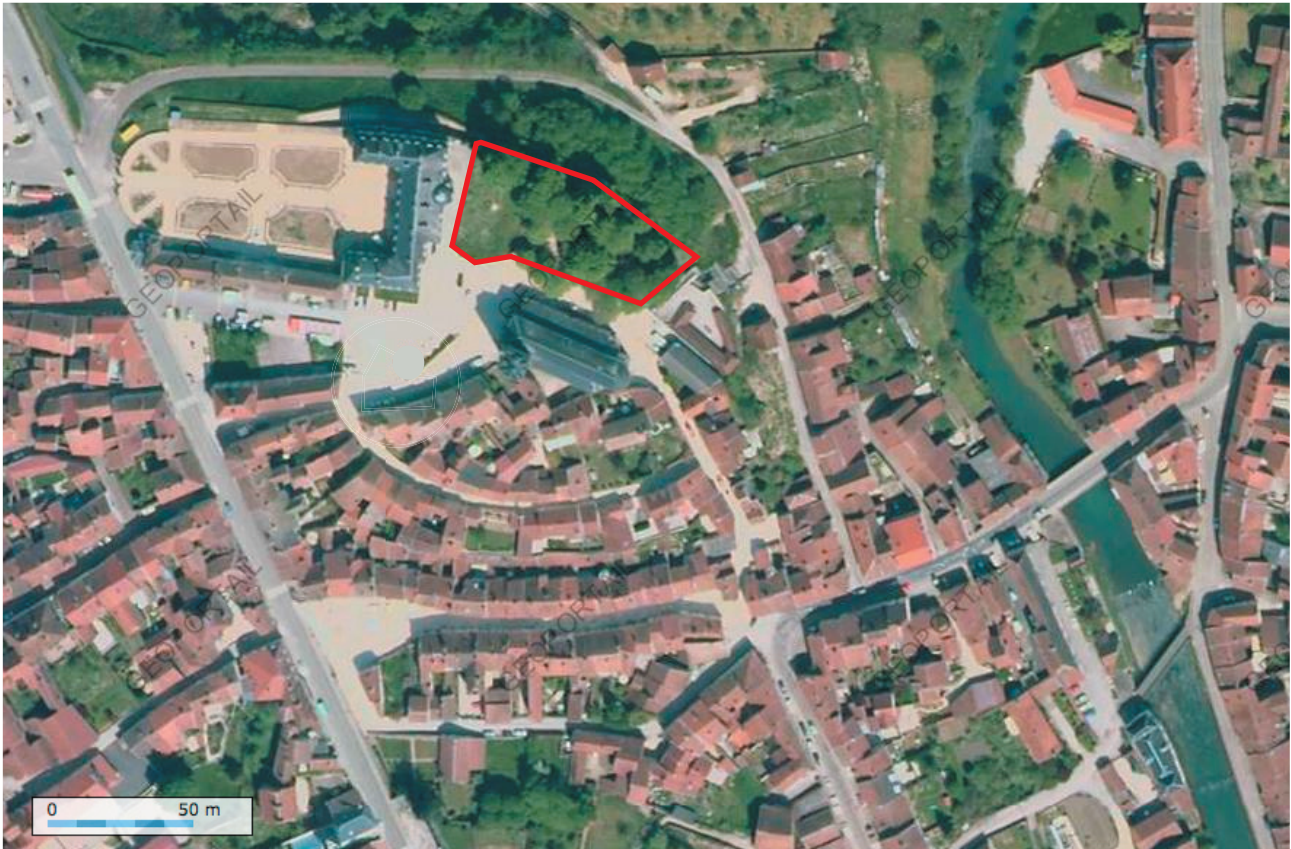
Fig. 1 Vue satellite du Château de Champlitte, la parcelle concernée AE 577 (©GEOPORTAIL 2009).

zone grisée sur le plan cadastral, soit 170 m²) ; l'autre à l'Est du site, très arborée et assurant le passage vers les escaliers qui permettent de descendre de la ville haute (soit environ 470 m²). La surface restant donc accessible est de 2030 m². Compte tenu des 226,7 m² ouverts, le ratio est donc de 11% (NB : le perron maçonné à l'arrière du château a été inclus dans la parcelle, mais n'a pas été sondé (**Fig. 1**)).

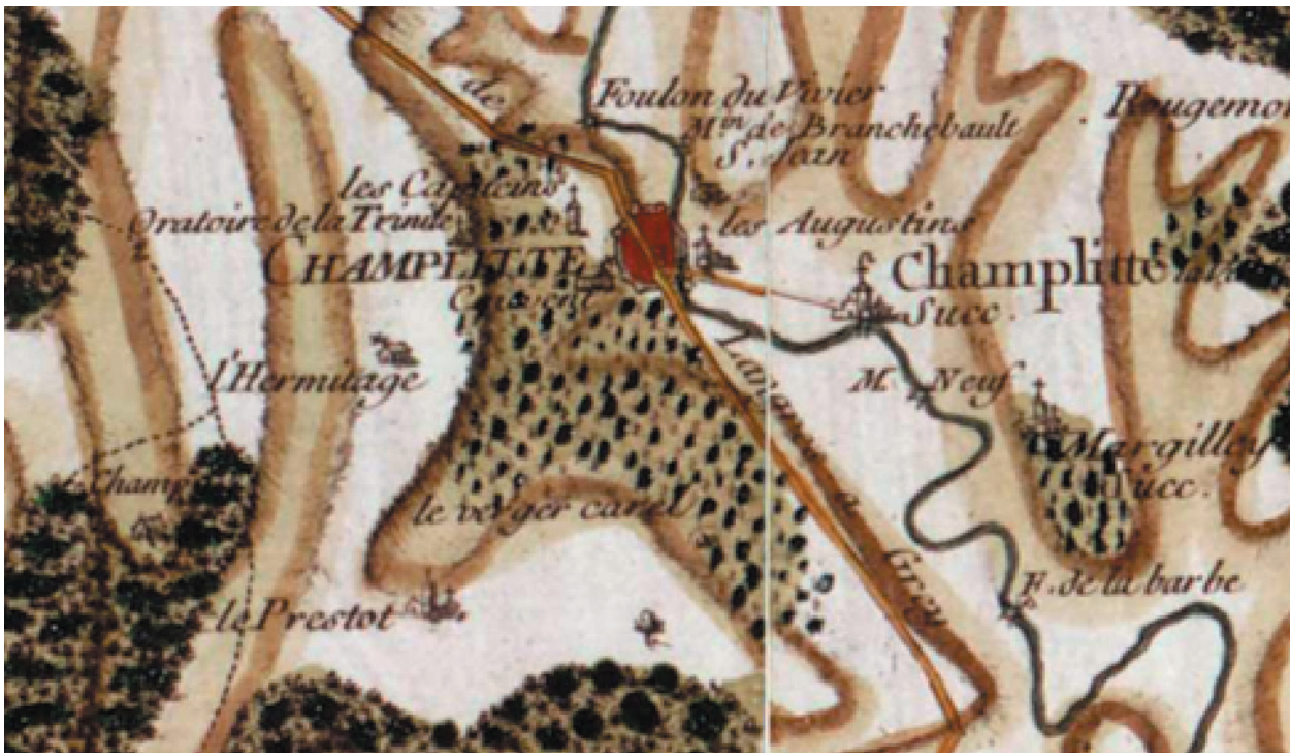
Fig.7 Plan topographique de la ville de Champlitte, par Claude Bonjour géographe du roi d'Espagne.

1967, pp. 16-18). Les documents graphiques semblent quelque peu contredire cette assertion. Le plan topographique daté du milieu du XVIIe s. (voir **fig. 7**) dressé par le géographe Claude Bonjour nous offre la vue cavalière d'un château médiéval avec une tourelle carrées accotée au donjon, d'un accès par un pont-levis (?), entouré de douves. Le château domine la ville ceinte de remparts et de fossés. On peut déjà se demander si la dite « résidence » n'est pas cette toiture que l'on voit poindre dans la cour du château. Selon Jacquemart, « *sans souci de contrarier les styles, [...] gardaient en l'état la demeure féodal familiale, bâtissait une nouvelle résidence raccordée perpendiculairement à l'ancienne et dressait ensuite une aile en retour* ». C'est ainsi le cas à Filain, Pailly et Frasn-le-château. (Jacquemart 2007, p. 100-101).

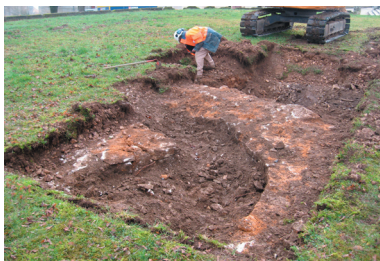
Fig.17 Apparition des murs 1 et 2, sous la terre végétale. © VBG.

Les Murs 1 et 2 ont été dégagés sous une vingtaine de centimètres de terre végétale (**Fig. 17**). Le Mur 1, de 110 cm de large, est composé de gros moellons maçonnés et liés par un mortier fortement orangé avec des inclusions calcaires. L'assise mise au jour présente même des pierres taillées de moyen appareil ; elle s'avère de forme circulaire (7 m de diamètre).

Fig.17 Apparition des murs 1 et 2, sous la terre végétale. © VBG.

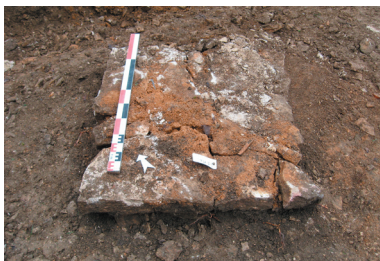
Ce mur est proche du Mur 2 qui est un massif quadrangulaire de 90 x 125 cm de côté reconnu sur deux assises (**Fig. 18**).

Fig.18 Mur 2, massif de fondation de la vis de l'escalier © VBG

Cet ensemble est interprété comme une tourelle d'escalier en quart-de-rond dont le mur 1 constituerait le mur de cage. Celle-ci est en effet figurée sur le document de 1630 (voir **fig. 7 et annexe**) avec sa toiture en poivrière. Selon le PV de 1652 (voir *supra*), il pourrait s'agir de l'entrée aux cuisines. « *L'escaillier de la tournelle faisant l'entrée de ladite cuisine est entièrement perdu et icelle à découvert, comme de mesme le logement qu'estoit sur lad. cuisine, auquel moyen la voulte d'icelle cuisine se ruyne* » (E789 ADHS).

Fig.18 Mur 2, massif de fondation du noyau de l'escalier en vis © VBG

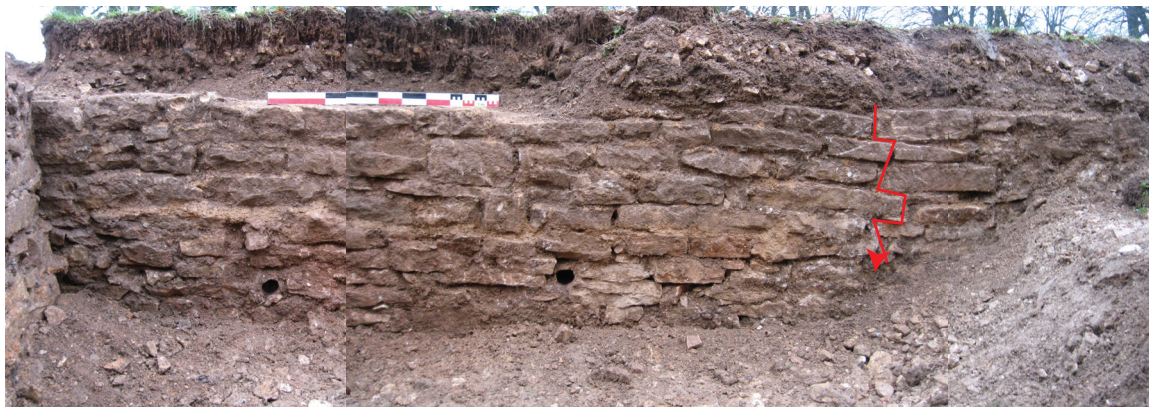
Champlitte 2010 - Sondage 1 - Elévation du mur 3, vue depuis l'ouest

Fig.24 Mur 3, vu depuis le nord. © VBG

Par ailleurs, on remarque un désordre dans la maçonnerie, dans la partie sud du Mur 3 (**Fig. 23**), qui peut être soit un affaissement du sous-sol, soit le poinçonnement d'une structure supérieure ?

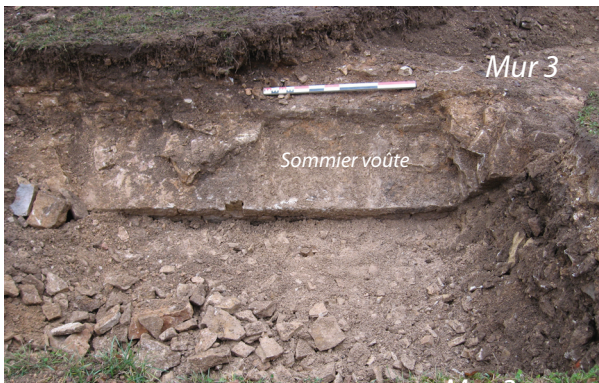
Vue du sol de la pièce voûtée lors du sondage profond

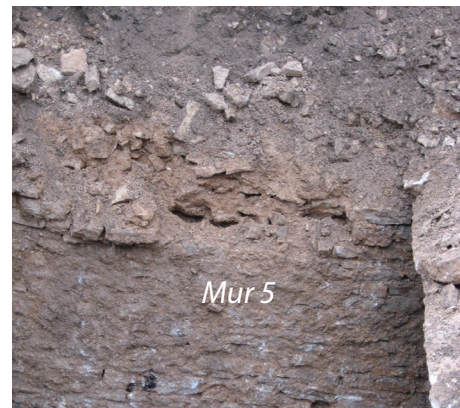
Vue des Murs 5 et 3 bis lors du sondage profond

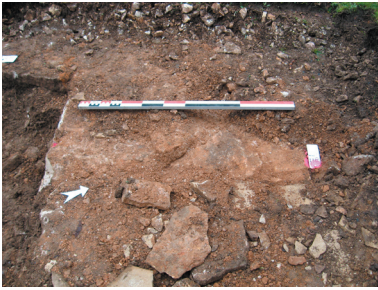
Fig. 28 Mur 4 à sa jonction avec le Mur 1. © VBG

Fig. 28 Mur 4 à sa jonction avec le Mur 1. © VBG

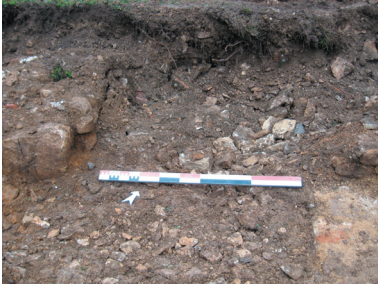
Fig. 29 Perturbation dans le Mur 4, bloc à gauche avec trave de feuillure (?), peut-être une ouverture (?). © VBG

Fig. 29 Perturbation dans le Mur 4, bloc à gauche avec trave de feuillure (?), peut-être une ouverture (?). © VBG

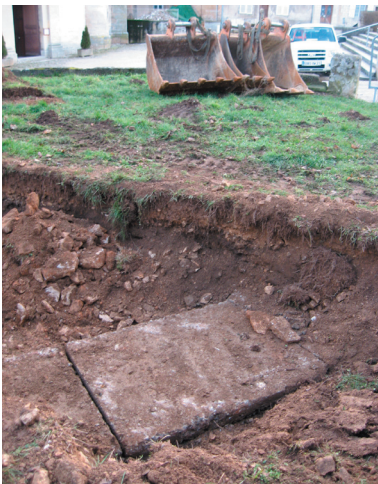
Fig. 30 Vue des dalles de couverture d'un égout © VBG

Fig. 30 Vue des dalles de couverture d'un égoût © VBG

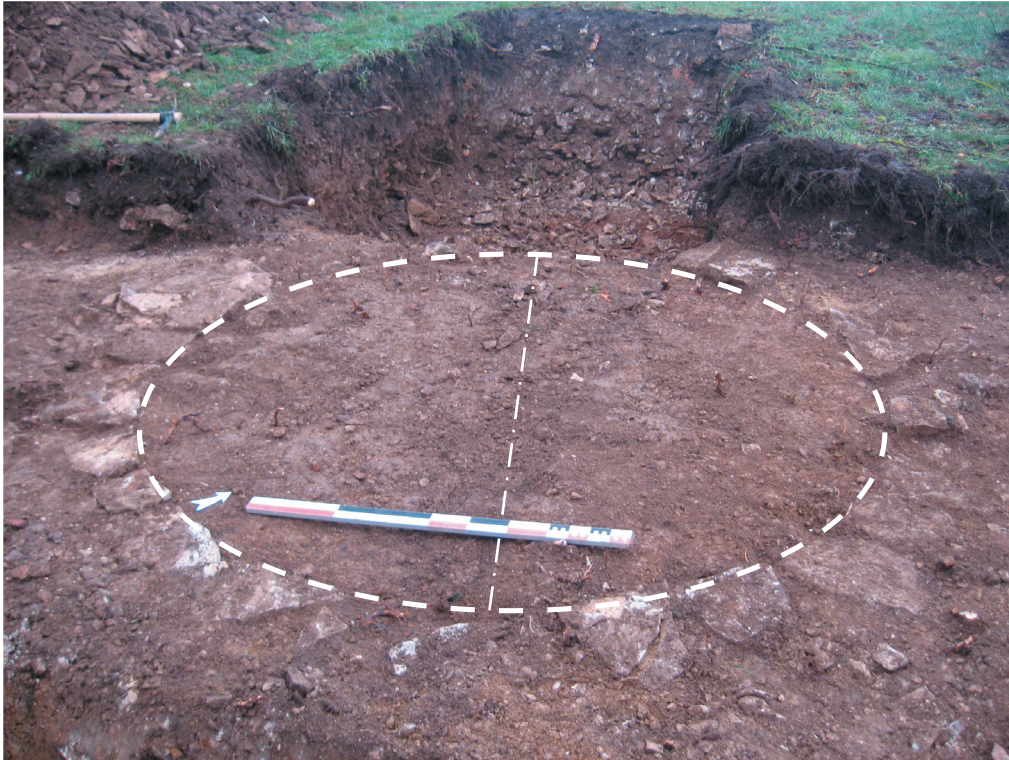
Fig. 38 Sondage 4, vues du moule à cloche. © VBG

Sur un socle en maçonnerie, on façonne d'abord un **noyau** en argile armé de filasse, tourné avec un gabarit au profil intérieur de la cloche (la planche à trousser). À toutes les étapes de la fabrication du moule (noyau, fausse cloche, chape), un gabarit pivote

sur l'axe central de la cloche pour indiquer le profil à obtenir. Un feu de bois est entretenu à l'intérieur de la maçonnerie en brique pour faire sécher « la terre ».

Les différents motifs de décor, marques du fondeur, signatures ou inscriptions ont été mis en place sur la forme avant la confection du moule extérieur. Le moule est ensuite remis en place pour permettre la coulée du bronze. Après démoulage et polissage, la cloche est prête à être baptisée par l'évêque avant de trouver sa place dans le clocher. Ce travail demande de trois semaines à un mois.

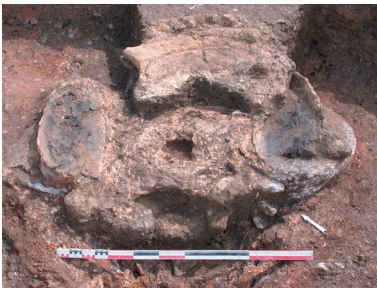
Fig. 39 Moule à cloche, Troyes, place de la Libération (cl. Inrap)

Un peu plus loin, à Troyes (Aube), place de la Libération, la fouille de Ph. Kuchler, a permis de déceler que la nef de l'église Notre-Dame et Saint-Jacques-aux-Nonnains a fait l'objet d'une réfection et a reçu une fosse de fabrication de moules à cloche⁵. Trois cloches, d'un diamètre compris entre 0,50 m et 1 m, y ont été fondues. Elles sont matérialisées par des vestiges, en place, de moules en argile qui ont subi une cuisson préalable à la fonte (présence de foyers sous chaque moule). Les données issues de la fouille minutieuse de cette structure archéologique permettent d'envisager la détermination de la taille des cloches et de l'alliage utilisé par les fondeurs.

Fig. 39 Moule à cloche, Troyes, place de la Libération (cl. Inrap)

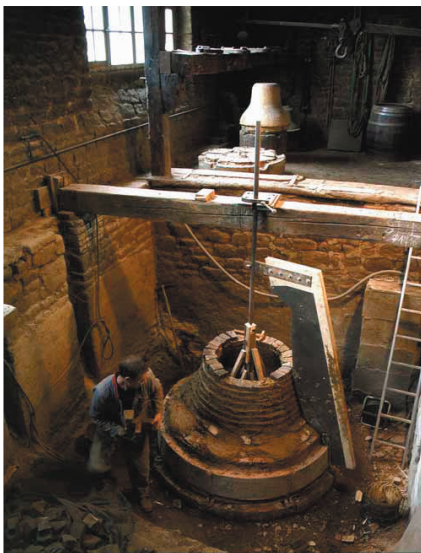
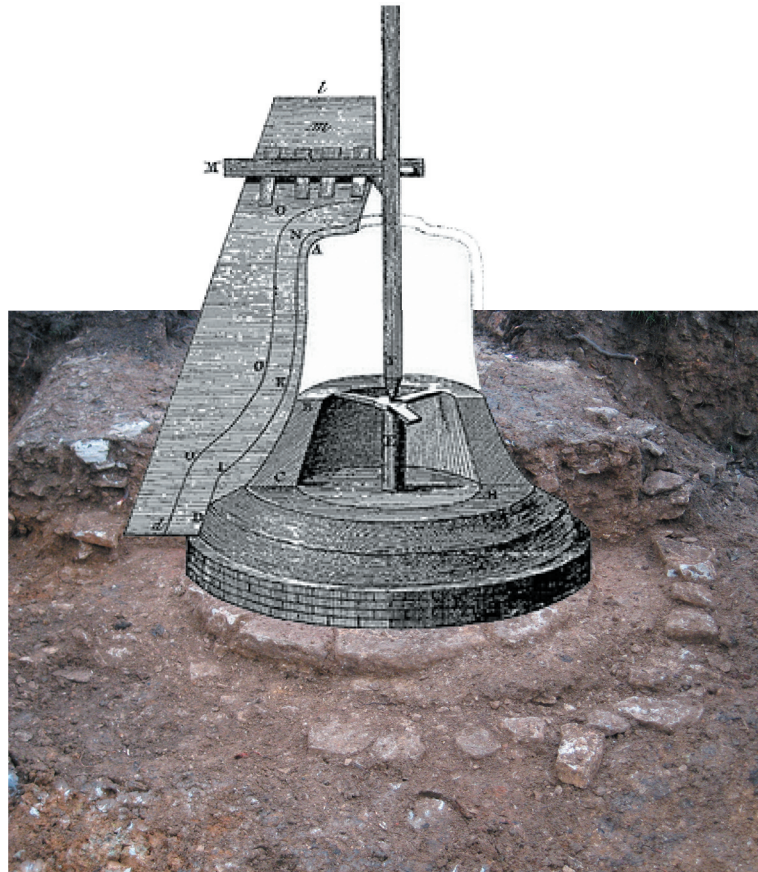
Champlitte 2010 - Sondage 4 - Hypthèse de restitution du moule à cloche

Noyau

Chape

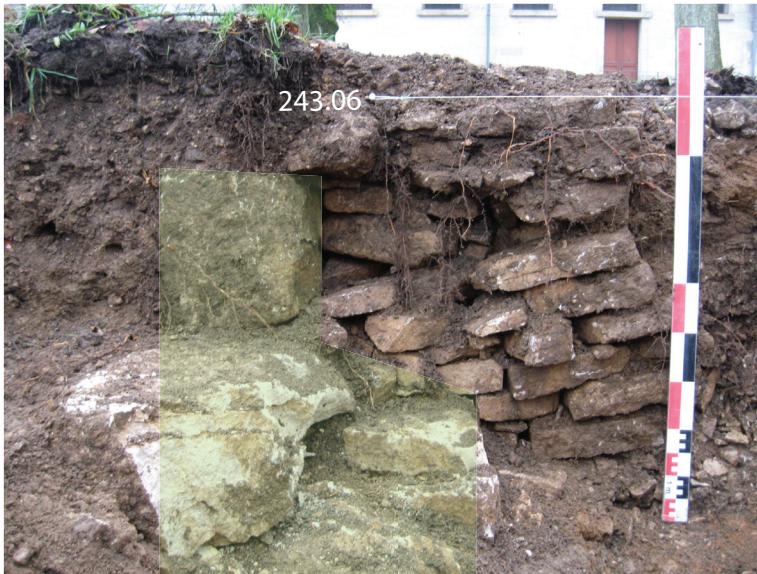
Champlitte 2010 - Sondage 5 - Elévation des mur 9 et 10, vue depuis le nord

Mur 10 : élévation

en vert, première phase du mur

Mur 9 : élévation

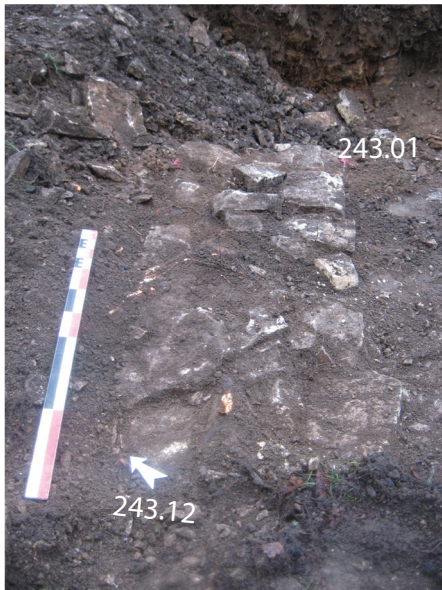
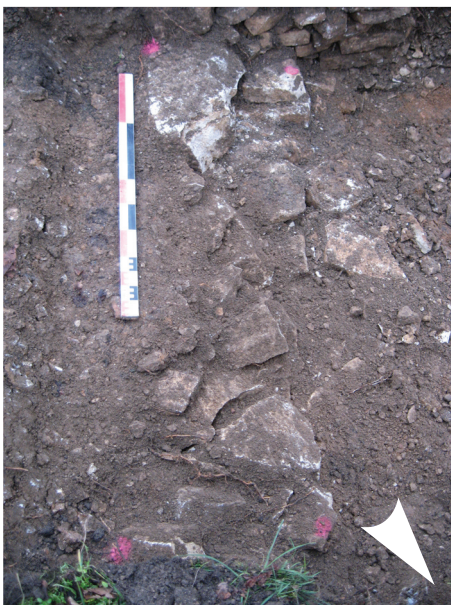
Champlitte 2010 - Sondage 5 - vue des murs 9 et 10, en plan

Mur 9 : vue sommitale, depuis le sud

Mur 10 : vue au fond du sondage, depuis le nord

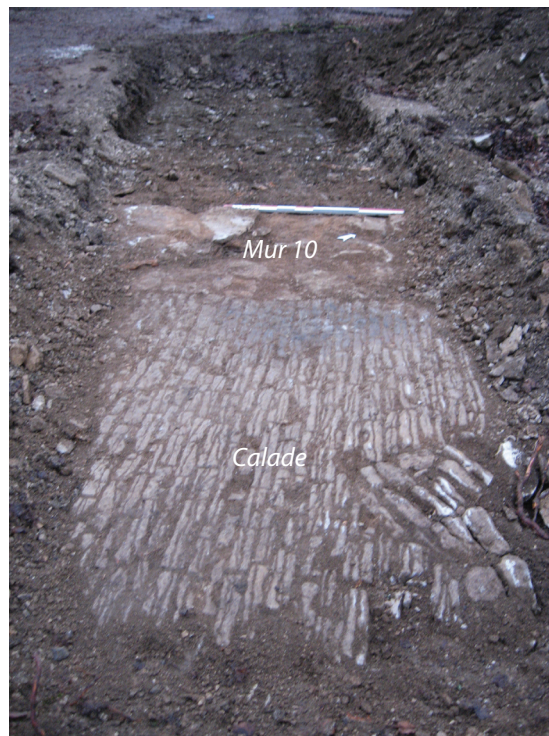
Sondage 6 - Mur 10 et "calade"

Fig. 44 Sondage 6 Mur 10 et pavement.
© VBG

Dans le sondage 6, immédiatement sous une dizaine de centimètres de « terre », est apparu un fort beau pavement de type « calade » sur environ 4 m² réalisé en petites dalles posées de chant fortement serrées les unes contre les autres et se bloquant mutuellement (**Fig. 44**). Une zone, vient créer une rupture du motif répétitif, en décalant les pavés de chant de quelques degrés.

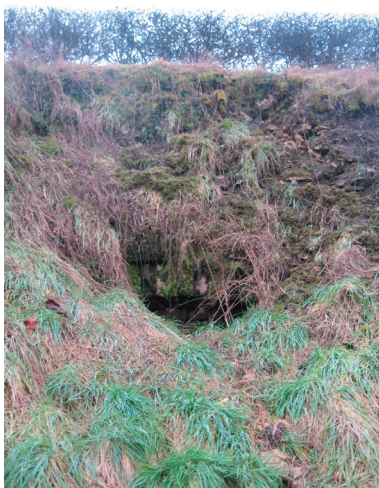
Fig. 47 Pièce voûtées dans le coteau Nord, le long du chemin. © VBG

D'autres vestiges restent présents aux abords du château, ainsi « les souterrains » présents le long du chemin dans le coteau (au nord de la cour d'honneur (**Fig. 47**)) pourraient être des restes de salles voûtées...

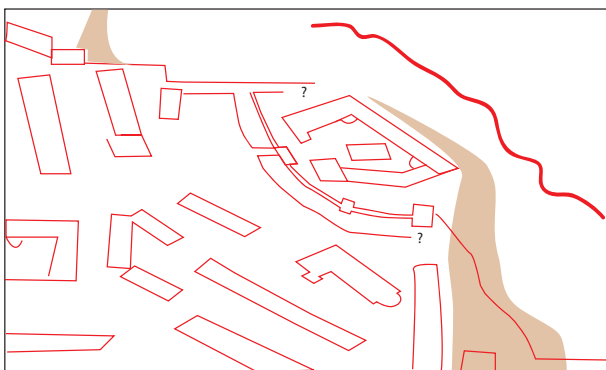
Etat 1630 (plan topographique Cl. Bonjour) transcription du plan (ci-dessus, VBG)
