**Région Auvergne-Rhône-Alpes / Département de
Haute-Savoie (74) ANNECY - Palais de l'Isle.**

Élévations extérieures et charpentes

Rapport final d'opération d'archéologie préventive

ANNECY - Palais de l'Isle *Élévations extérieures et charpentes*

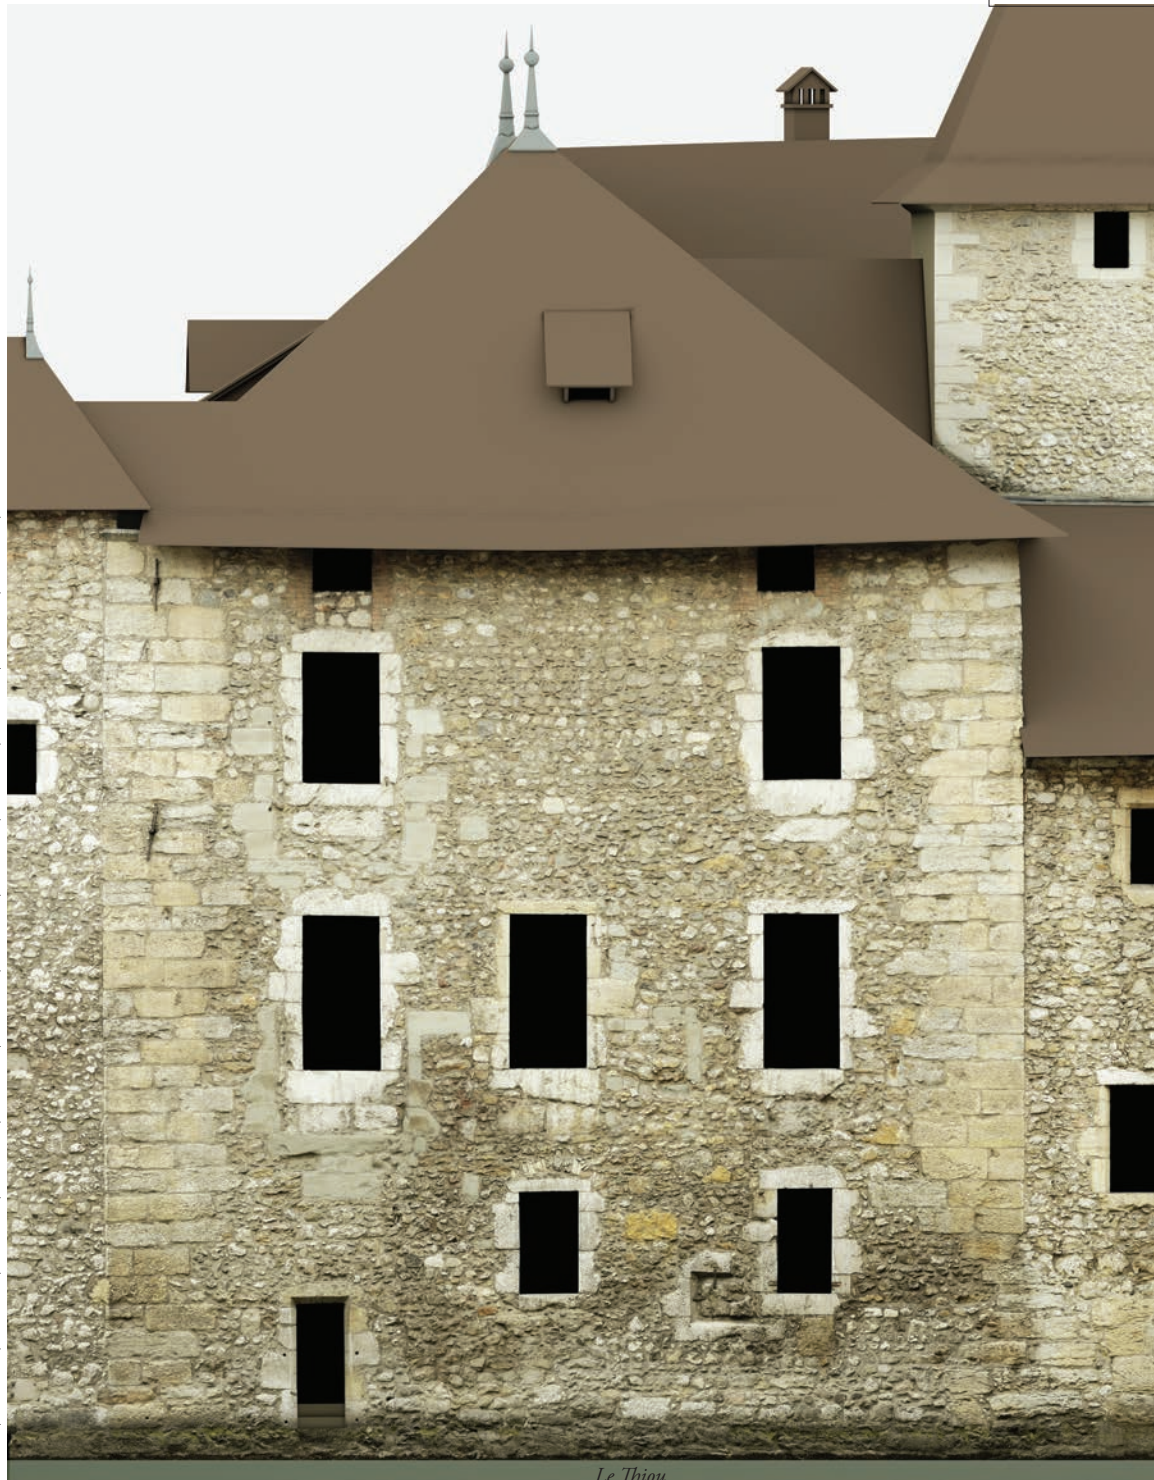
Figure 8 : Corps de bâtiment est - Façade nord (UM11) - Orthophotoplan - Éch. 1/100.
