**Région Auvergne-Rhône-Alpes / Département de
Haute-Savoie (74) ANNECY - Palais de l'Isle.**

Élévations extérieures et charpentes

Rapport final d'opération d'archéologie préventive

Code opération Patriarche : 22 122252

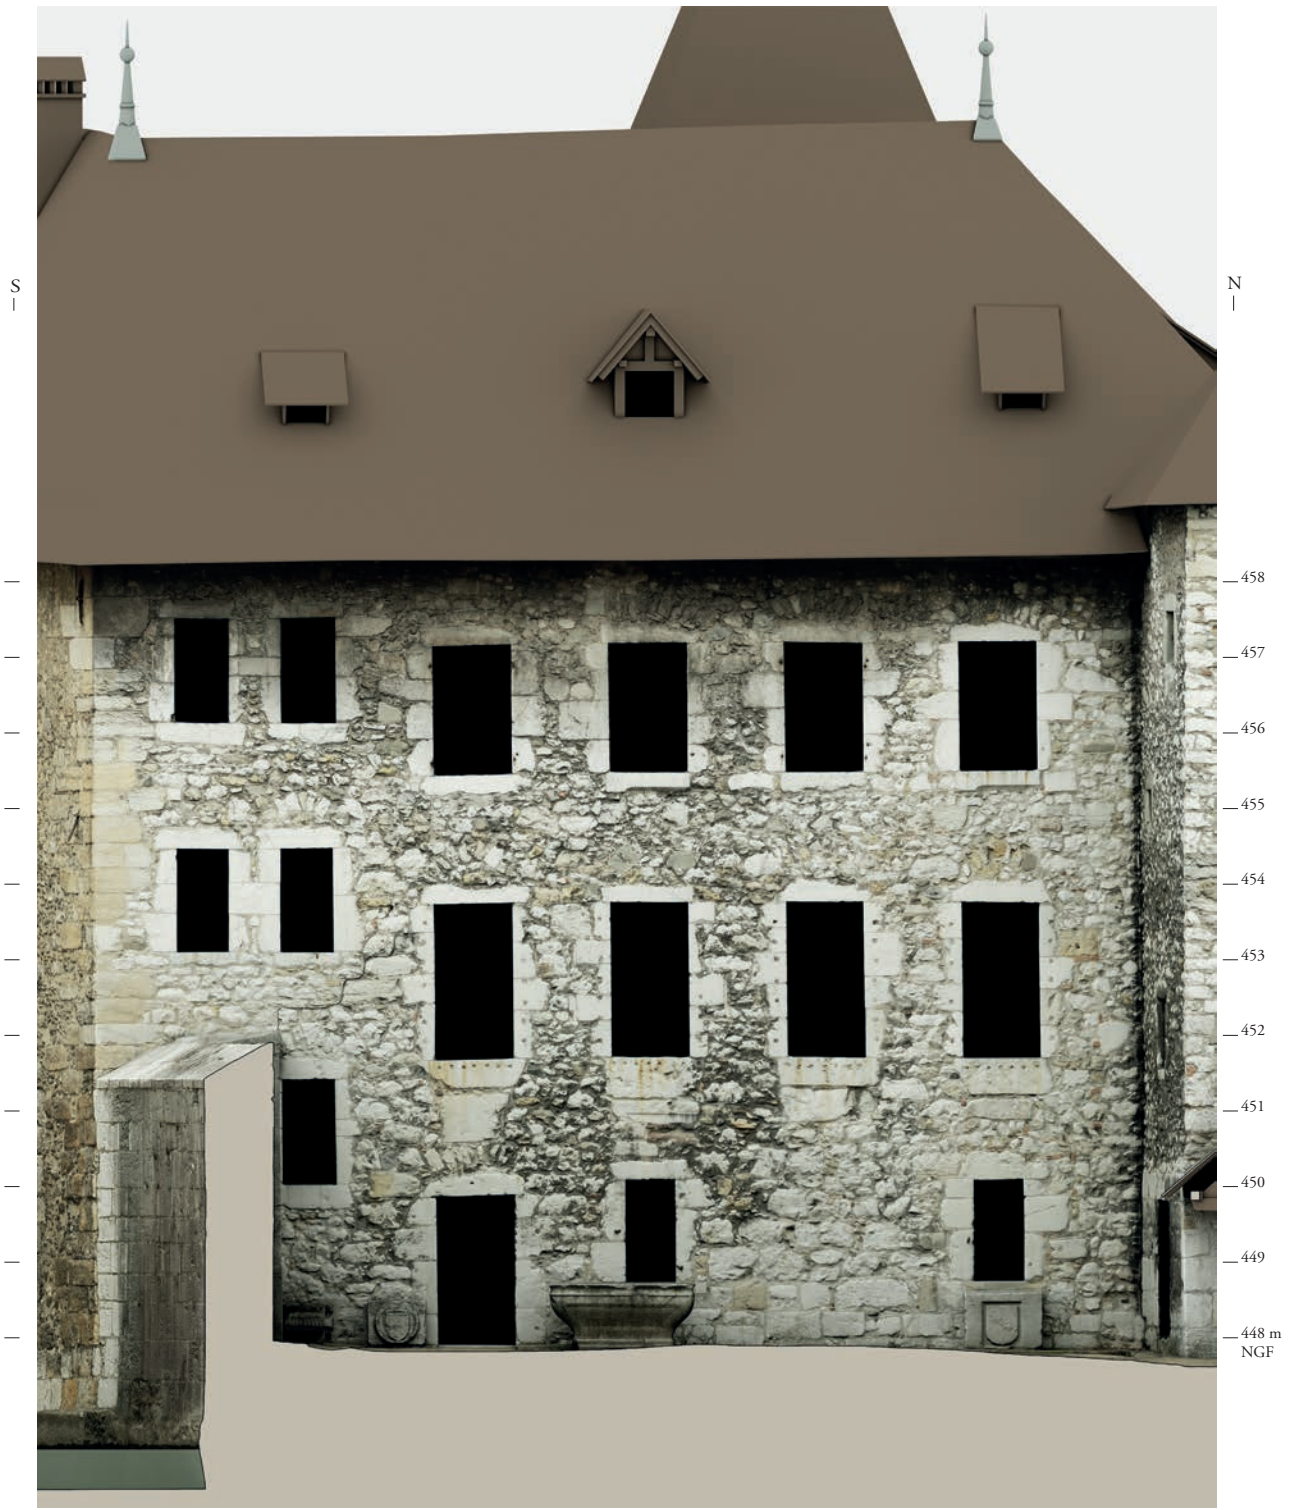
Figure 58 : Corps de bâtiment EST - Mur EST (UM12) - Orthophotoplan - Éch. 1/100.

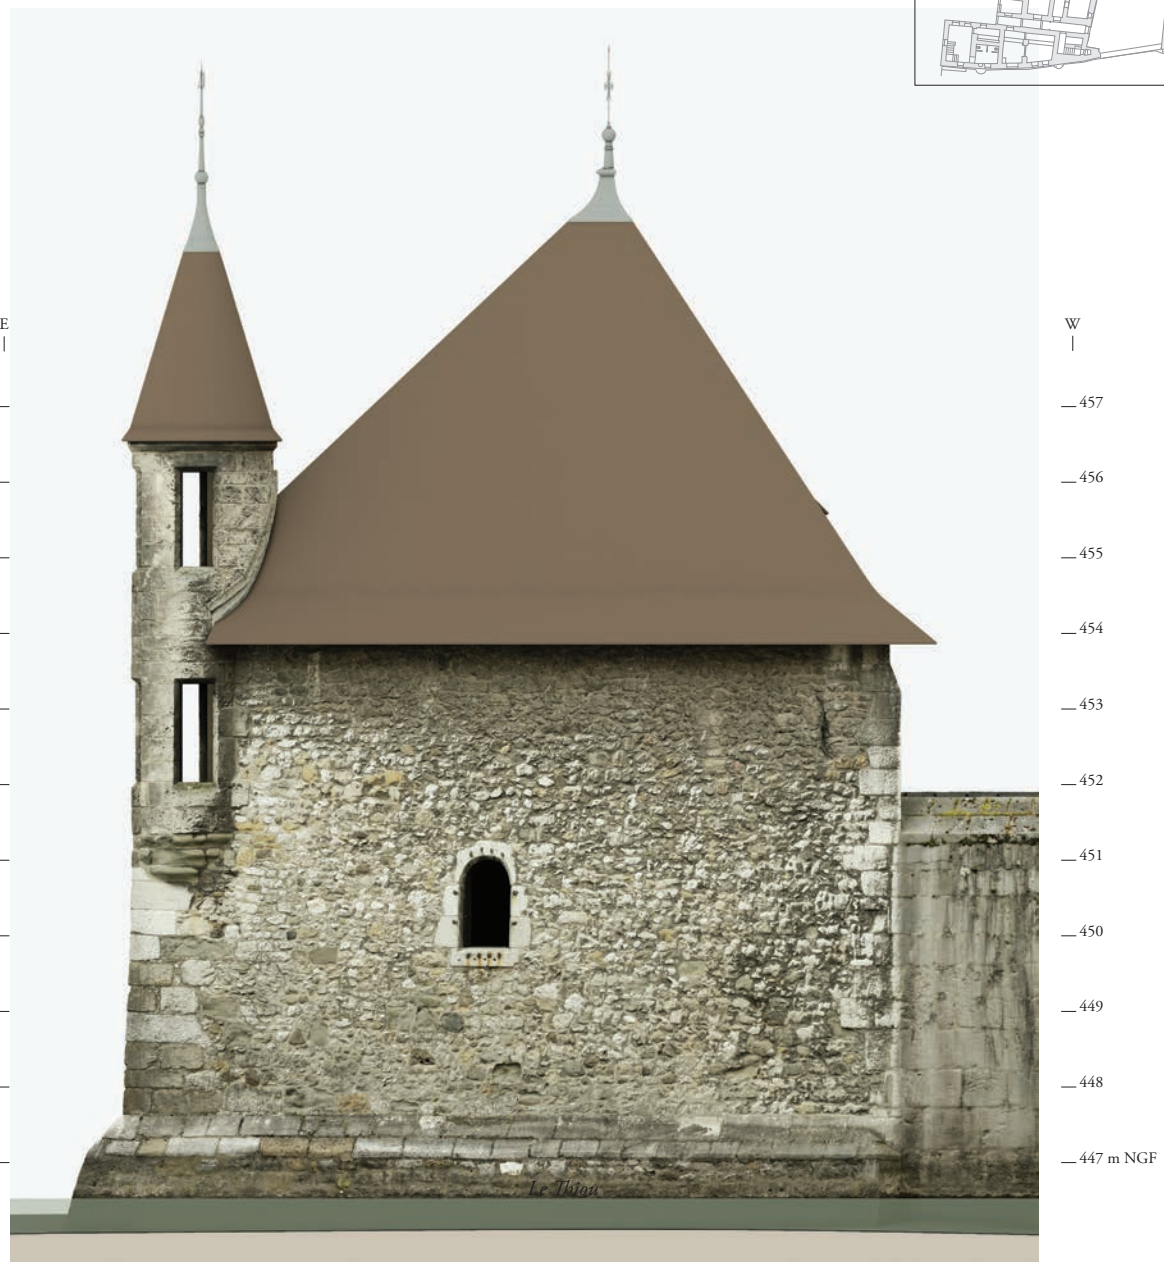
Figure 66 : Chapelle - Mur NORD (UM20) - Orthophotoplan - Éch. 1/100.

Les murs NORD et SUD, longeant le Thiou, sont les plus anciens (UC20.1, 20.5, 20.6 et 21.3, 21.4 21.5) (**ill. 24-25 et fig. 66 à 69**). Leurs extrémités OUEST sont marquées par des ruptures verticales dans la maçonnerie. Ces interruptions à la tête de ces deux murs indiquent que le mur OUEST de la chapelle (UM19) et ceux qui ferment la cour, côté SUD et côté NORD (UM17 et 18), ont été reconstruits. Se pose alors la question de la limite de l'emprise de la chapelle sur la cour. Le contrefort d'angle du mur SUD, épargné des reconstructions, apporte une réponse. En effet, la disposition de ses pierres démontre que le mur SUD était lié, une assise sur deux, avec un mur OUEST qui se trouvait à l'emplacement de celui que l'on connaît aujourd'hui. Ainsi, la reconstruction du mur sur cour de la chapelle (UM19) n'a modifié ni ses dimensions, ni son emprise triangulaire sur la cour.

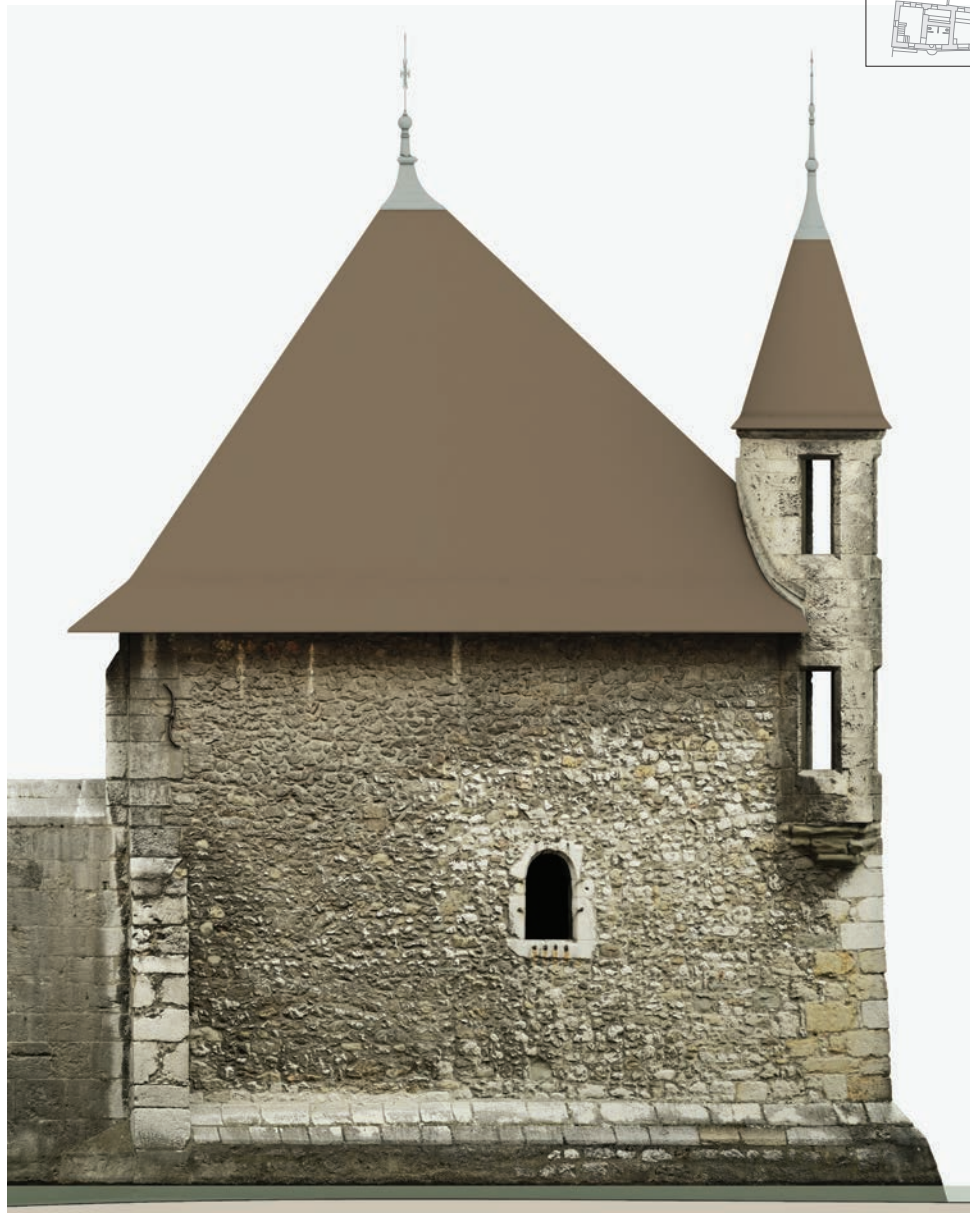
Figure 68 : Chapelle - Mur sud (UM21) - Orthophotoplan- Éch. 1/100.

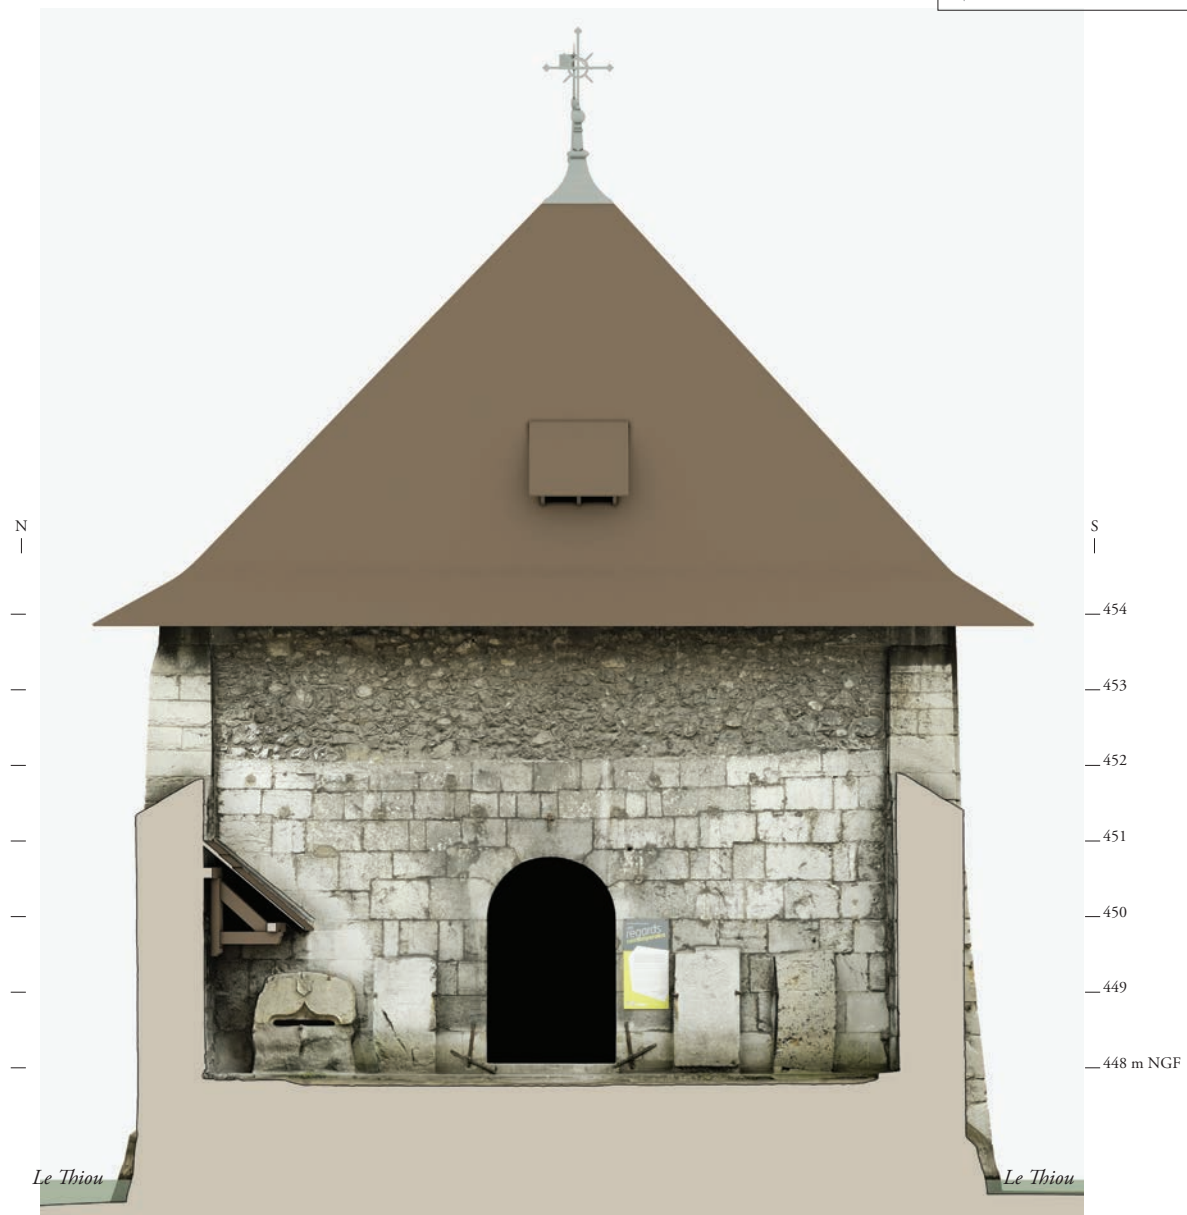
Figure 72a : Chapelle - Mur ouest (UM19) - Orthophotoplan - Éch. 1/100.

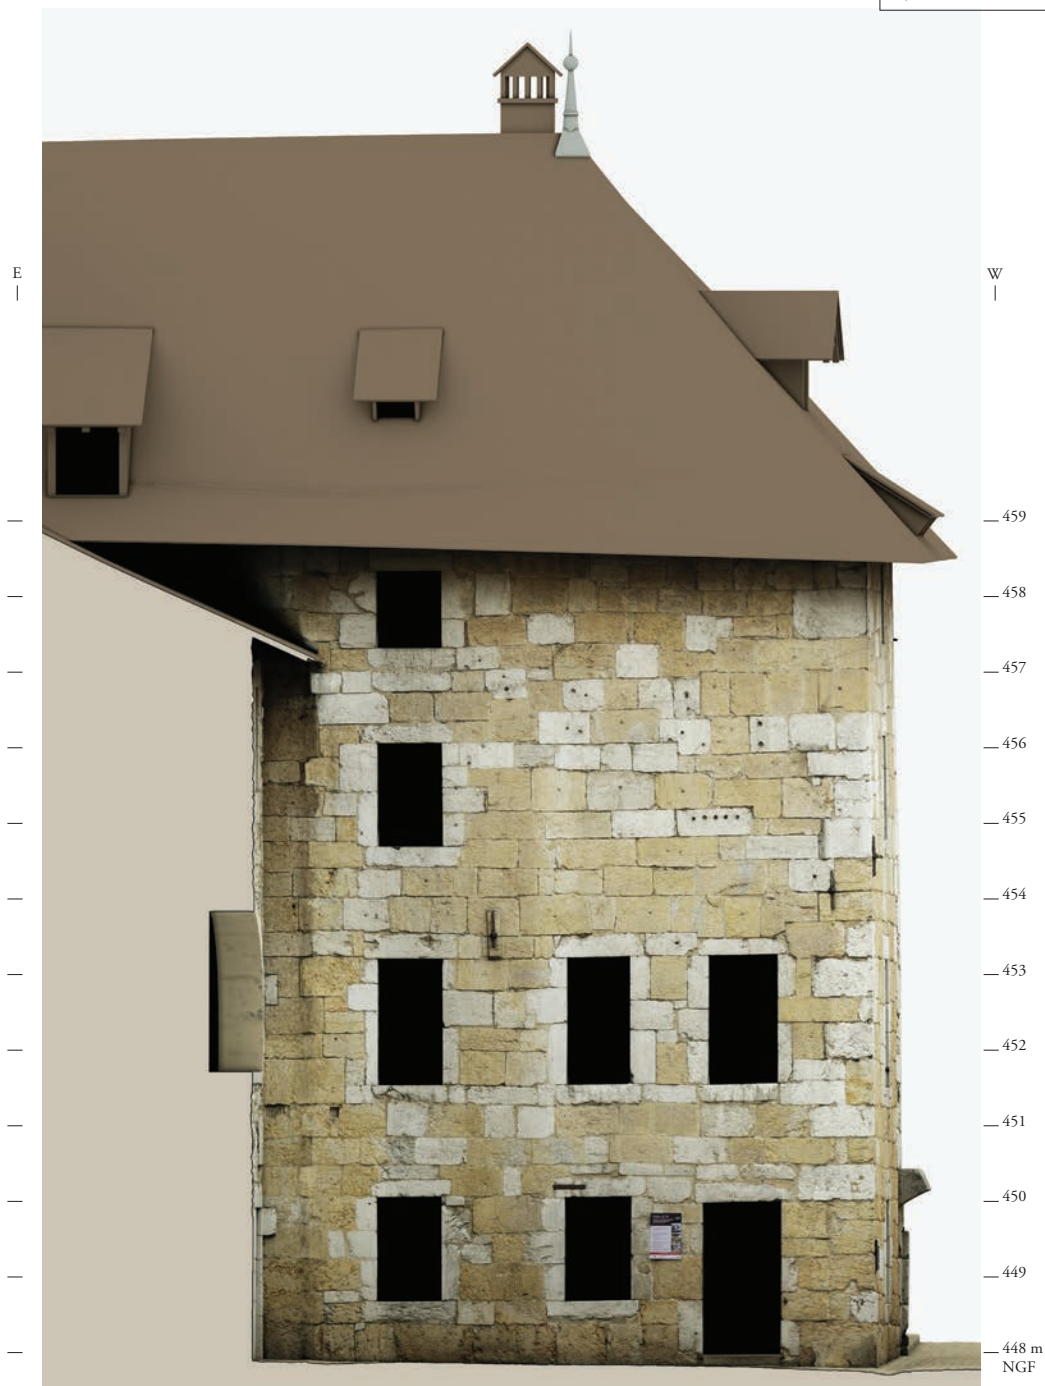
Figure 75 : Corps de bâtiment sud - Mur nord (UM3) - Orthophotoplan - Éch. 1/100.
