**Région Auvergne-Rhône-Alpes / Département de l'Ain
(01), Ambronay. Abbaye, Maison Graven. Charpentes
de plancher et de toit**

Rapport d'expertise archéologique

Abbaye, maison Graven

Charpentes de plancher et de toit

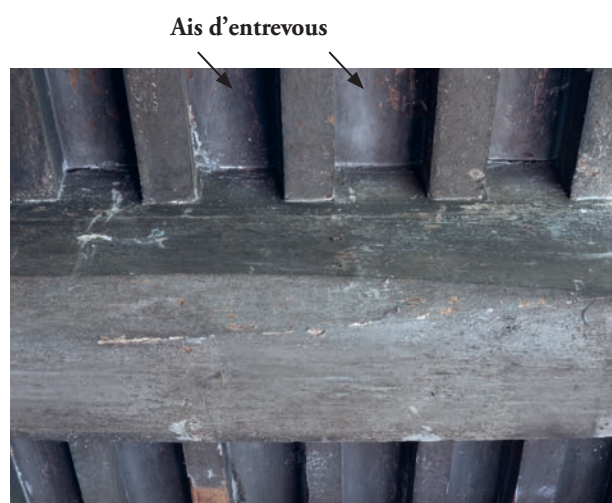
Fig. 6. Maison Graven, ais d'entrevous
placés parallèles aux solives.

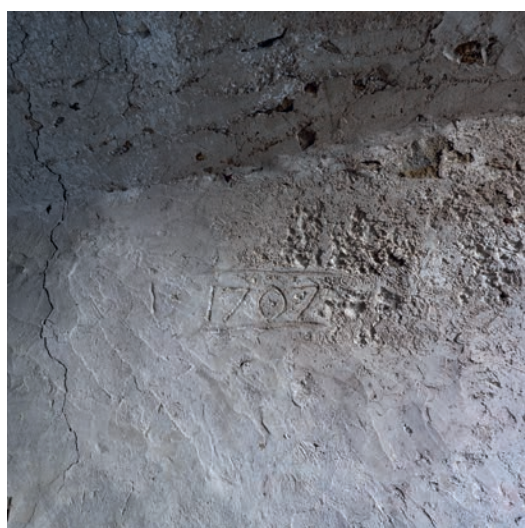
Fig. 10. Maison Graven, mur nord, porte d'accès aux caves, embrasure, millésime 1707.

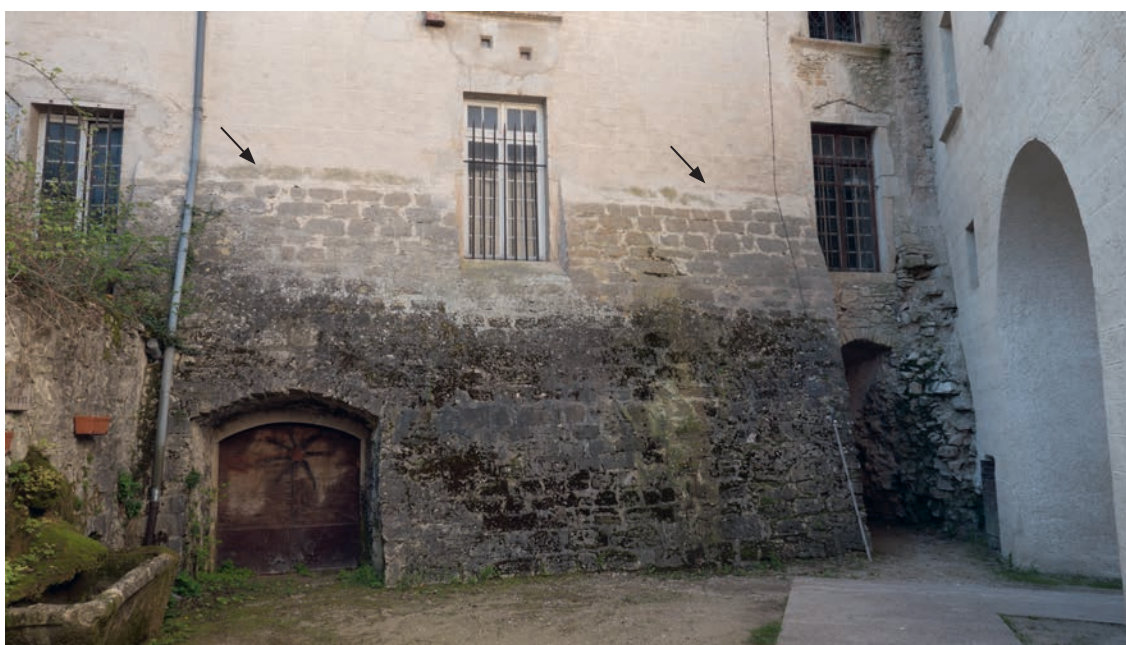
Fig. 11. Maison Graven, mur NORD à l'angle de la Tour des Archives, entrée des caves.

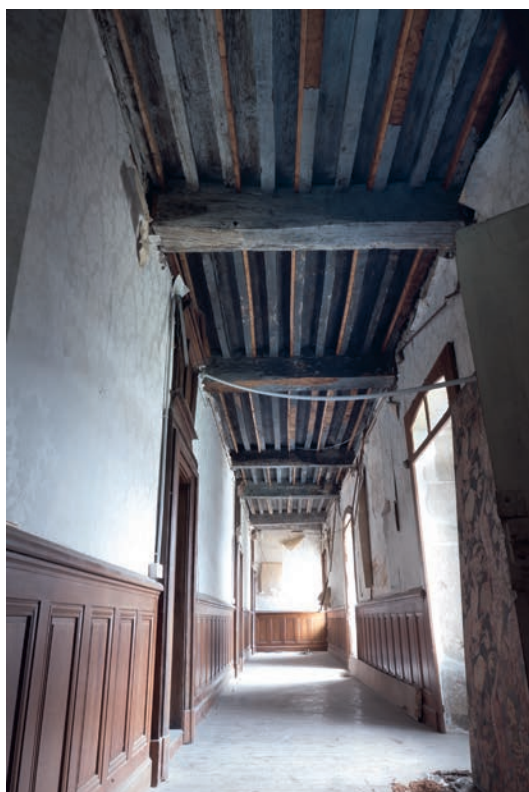
Fig. 12. Maison Graven,
couloir NORD, plancher.

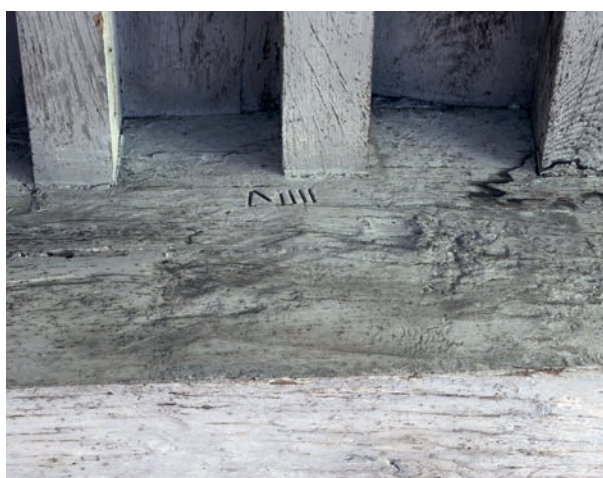
Fig. 25. Maison Graven, poutre 4, face OUEST, marque VIII (9).

Un marquage est aussi visible sur le plancher. Il a seulement été mis en évidence au centre des poutres 1, 4 et 9, marquées respectivement VIII, VIII et III. Les autres marques n'ont pas été retrouvées (fig. 22 et 23). Elles sont certainement masquées sous les peintures ou le solivage. Quoiqu'il en soit, ces chiffres correspondent à une numérotation réservée à la position du poinçon de chaque ferme sur leur entrait. Ainsi la marque VIII, en pied de poinçon de la ferme 4 se retrouve inscrite sur l'entrait/poutre de la même ferme. Ce second système apparaît ainsi spécifique à la mise en place des fermes sur leur entrait.

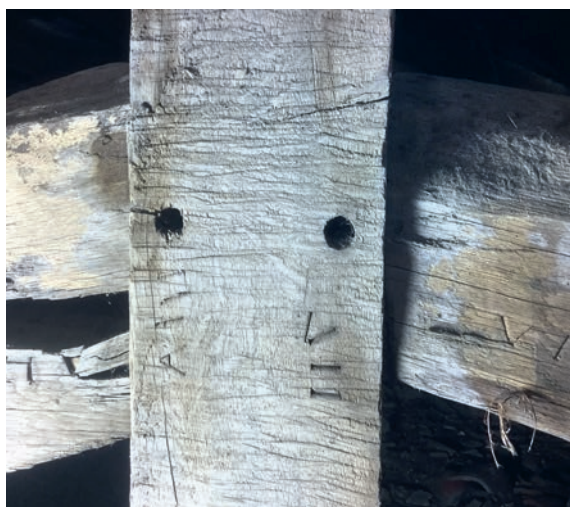
Fig. 28. Maison Graven, ferme 5, trace de sciage manuel.

Le sciage a été employé pour la réalisation de toutes les autres pièces. Il a consisté à recouper dans la longueur des grumes préalablement équarries à la hache. Ainsi, les pièces de bois des fermes conservent des faces portant des traces de haches et d'autres de scie (**fig. 28**). Les sillons irréguliers et légèrement en biais laissés par la lame des scies indiquent que le sciage a été fait manuellement par des scieurs de long. Dans la Tour Dauphine, plusieurs ais d'entrevous conservent des sillons rigoureusement parallèles et réguliers sur toute leur longueur (**fig. 29**). Cet indice tracéologique prouve ainsi l'emploi de plusieurs planches sciées mécaniquement, mais il s'agit peut-être de réparations postérieures à la réalisation des planchers. Toujours est-il que le sciage mécanique, notamment hydraulique, est un mode de débitage relativement ancien, attesté durant l'Antiquité et perfectionné au Moyen Âge.

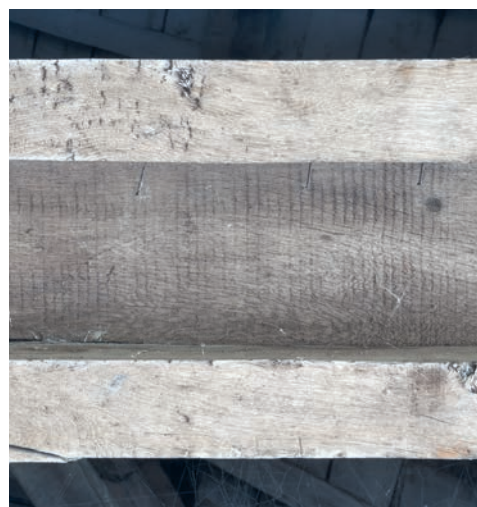
Fig. 29. Tour Dauphine, plancher, ais d'entrevous, sciage mécanique.

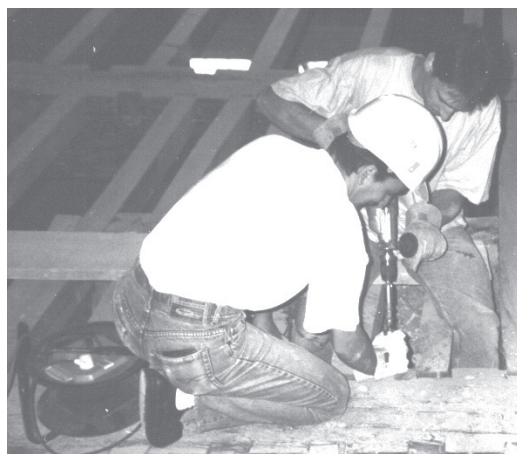
Photo 1 (Lavier) : Prélèvement à la tarière électrique

Dans des structures détruites, les prélèvements sont effectués par tronçonnage. Dans une charpente en place, des carottes sont extraites à l'aide d'une tarière électrique (Photo 1). Le dommage occasionné reste limité à un orifice de la taille d'un trou de cheville. Les contraintes mécaniques de la poutre ne sont pas modifiées. L'aspect esthétique peut toutefois nécessiter de reboucher le trou, mais cette opération doit respecter certaines contraintes. Les échantillons sont surfacés pour faciliter la mesure des largeurs de cernes (Photo 4). Pour le mobilier, des techniques spécifiques sont utilisées.

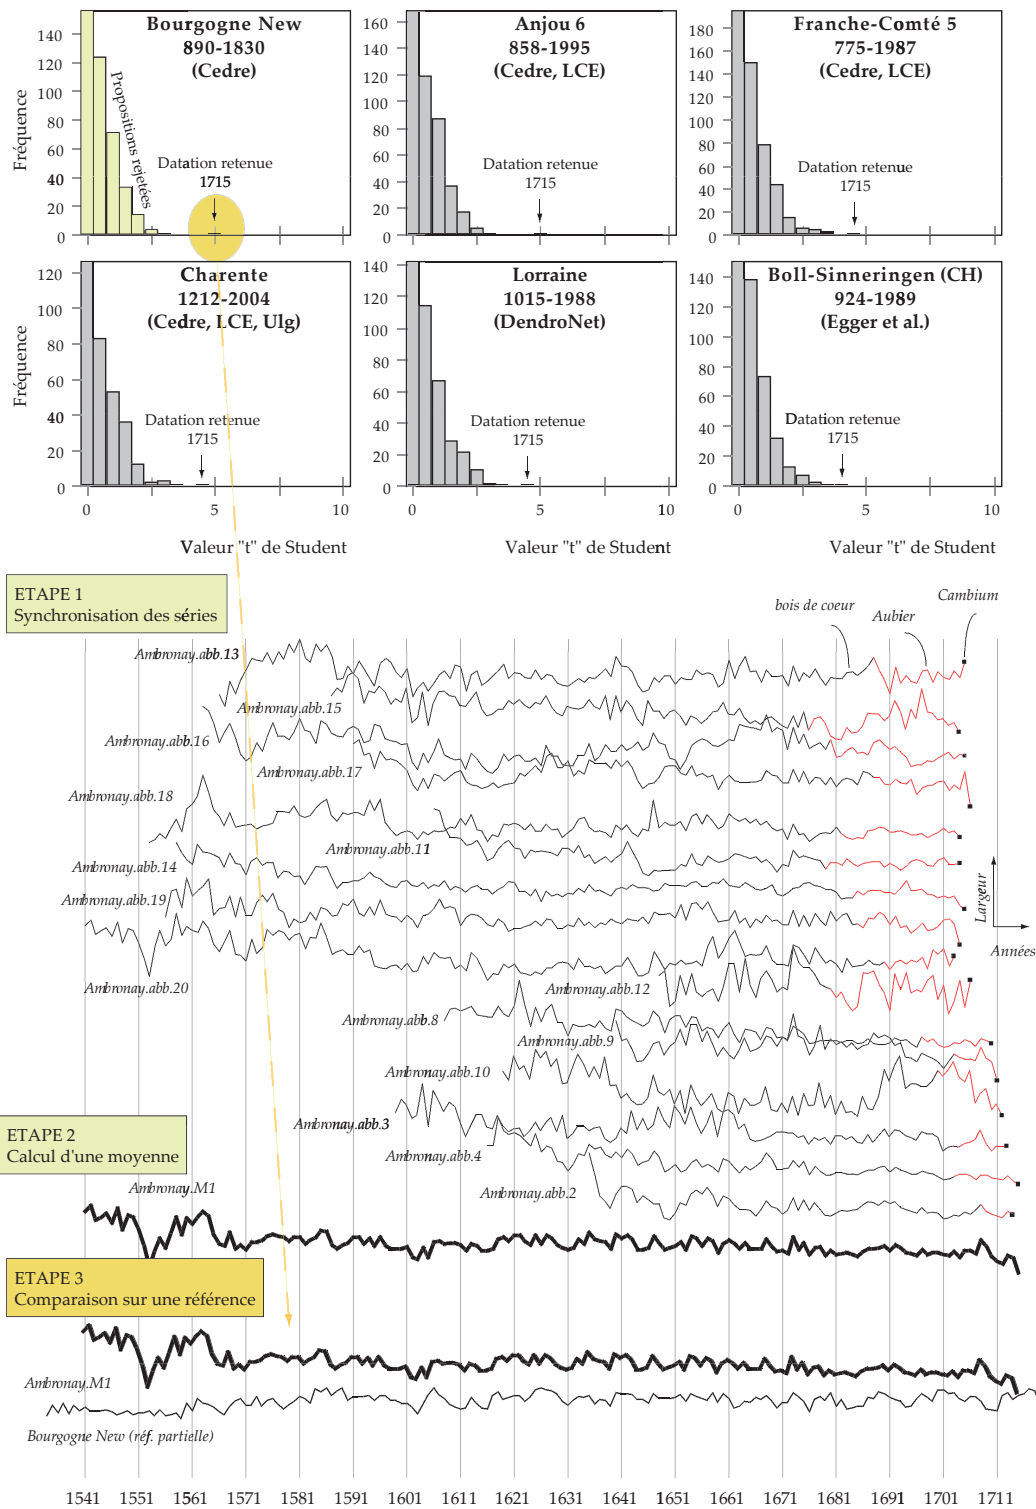
Figure 6 (en bas) : Différentes étapes du processus de datation du groupe de séries synchrones.
 Figure 7 (en haut) : Résultats de datation sur les références de chêne.

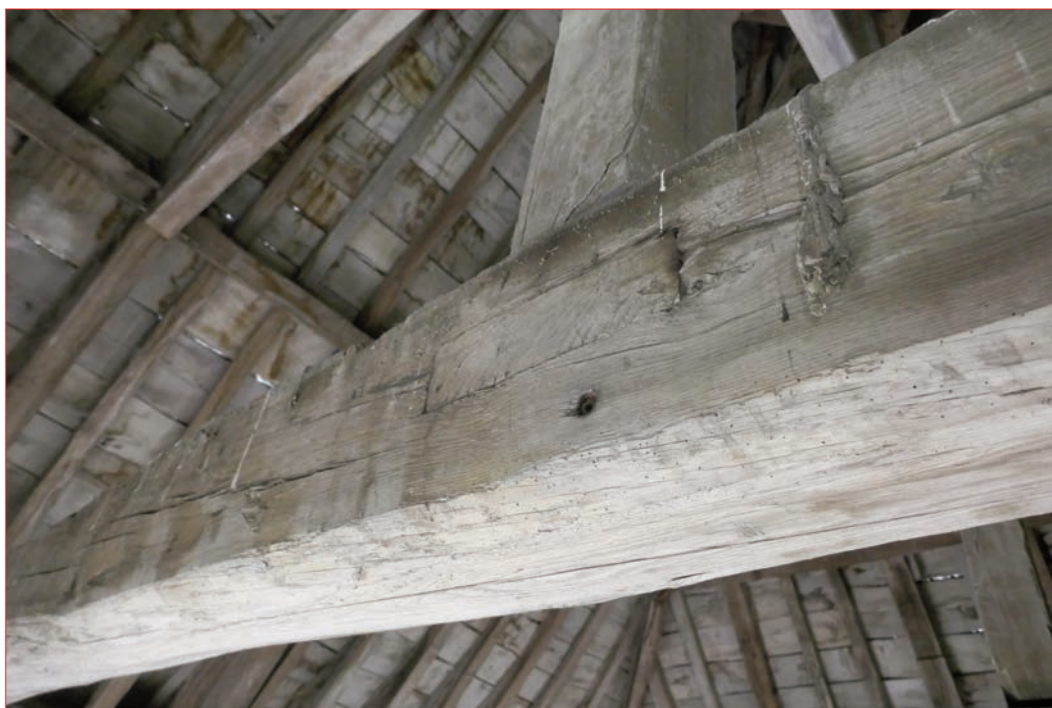
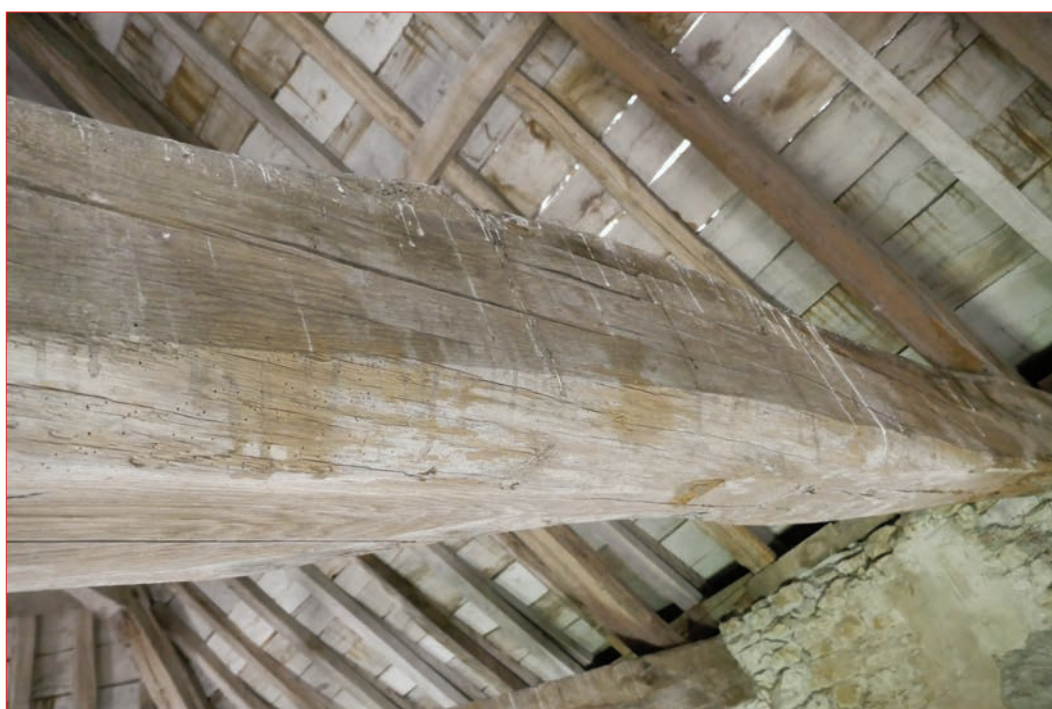
Photo 3 (en haut) : Mortaine rebouchée au centre de la face est (pour un coyer) de l'entrait de la ferme centrale.
Photo 4 (en bas) : Mortaise rebouchée côté nord de la face est (pour un gousset) de l'entrait de la ferme centrale.
