**Région Auvergne-Rhône-Alpes / Département de l'Ain
(01), Ambronay. Abbaye, Maison Graven. Charpentes
de plancher et de toit**

Rapport d'expertise archéologique

Abbaye, maison Graven

Charpentes de plancher et de toit

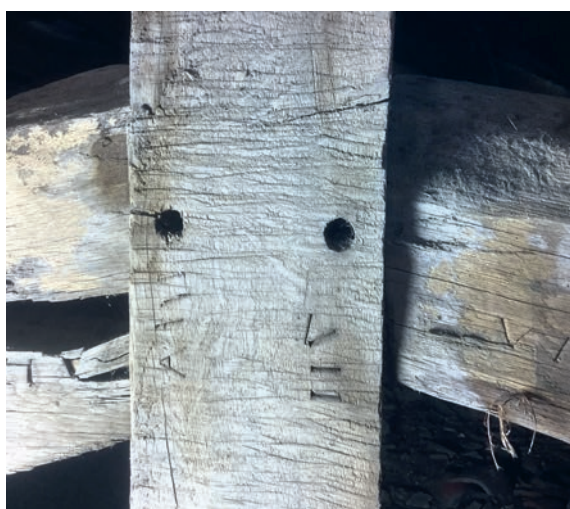
Fig. 28. Maison Graven, ferme 5, trace de sciage manuel.

Le sciage a été employé pour la réalisation de toutes les autres pièces. Il a consisté à recouper dans la longueur des grumes préalablement équarries à la hache. Ainsi, les pièces de bois des fermes conservent des faces portant des traces de haches et d'autres de scie (**fig. 28**). Les sillons irréguliers et légèrement en biais laissés par la lame des scies indiquent que le sciage a été fait manuellement par des scieurs de long. Dans la Tour Dauphine, plusieurs ais d'entrevous conservent des sillons rigoureusement parallèles et réguliers sur toute leur longueur (**fig. 29**). Cet indice tracéologique prouve ainsi l'emploi de plusieurs planches sciées mécaniquement, mais il s'agit peut-être de réparations postérieures à la réalisation des planchers. Toujours est-il que le sciage mécanique, notamment hydraulique, est un mode de débitage relativement ancien, attesté durant l'Antiquité et perfectionné au Moyen Âge.

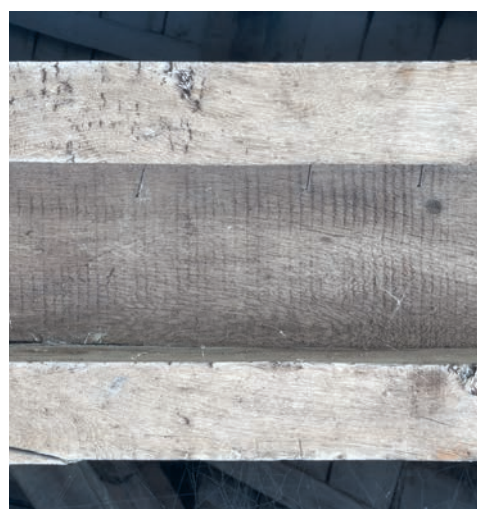
Fig. 29. Tour Dauphine, plancher, ais d'entrevous, sciage mécanique.

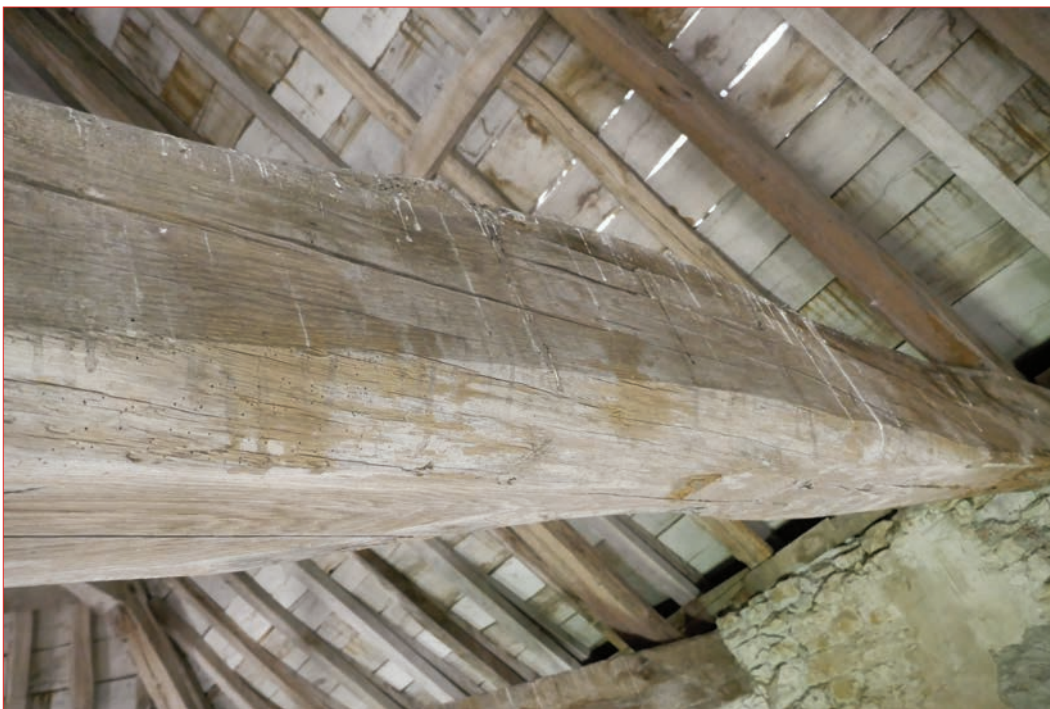
Photo 3 (en haut) : Mortaine rebouchée au centre de la face est (pour un coyer) de l'entrait de la ferme centrale.
Photo 4 (en bas) : Mortaise rebouchée côté nord de la face est (pour un gousset) de l'entrait de la ferme centrale.
