**Région Auvergne-Rhône-Alpes / Département de l'Ain  
(01), Ambronay. Abbaye, Maison Graven. Charpentes  
de plancher et de toit**

## Rapport d'expertise archéologique

# AMBRONAY

### *Charpentes de plancher et de toit*

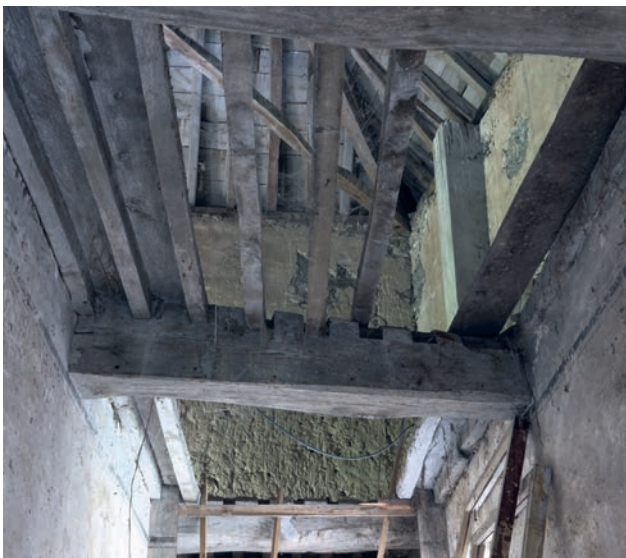
Fig. 3. Tour Dauphine, structure de plancher partiellement détruite, vue de l'est.

Le plafond de la Maison Graven et celui de la Tour Dauphine ont **tous les deux été élaborés selon les mêmes caractéristiques techniques (fig. 3 et 4)**. Leur structure se compose de puissantes poutres directement ancrées dans les maçonneries, aucun support (corbeau, console...) ne prolonge leur appui au-delà des murs. Elles soutiennent un dispositif de plafonds « à la française » qui se caractérise par un solivage relativement serré. Ce type de plafond est évoqué dans les traités de charpentes dès le XVII<sup>e</sup> siècle<sup>2</sup> dont l'une des spécificités est d'être construit avec un solivage réparti avec « autant de plein que de vide<sup>3</sup> ». À Ambronay, le solivage ne suit pas scrupuleusement ce précepte, car les entrevous sont plus importants (entre 14 et 19 cm) que la largeur des solives (9 cm). Pour autant, il s'agit bien de plafond à la française. En effet, cette entorse au principe architectural édicté par les traités est quelque chose que l'on constate quasi systématiquement. Elle a pour avantage de réduire le nombre de solives sans pour autant nuire à la résistance de la structure et ainsi de réaliser une économie tant sur le bois que sur la main d'œuvre employée à leur confection, puis à leur réalisation.

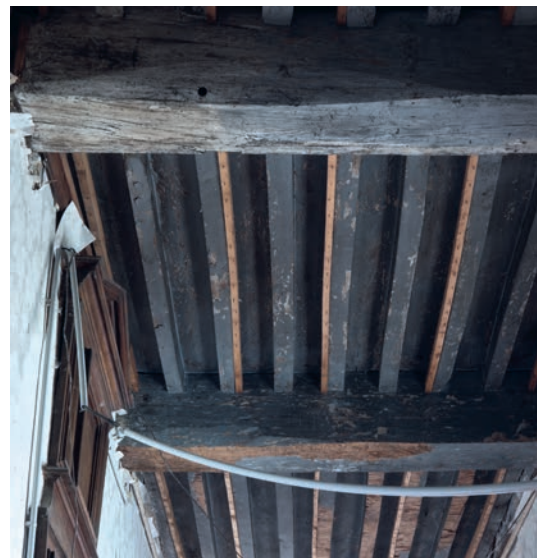
Fig. 4. Maison Graven, plancher, vue depuis l'est.

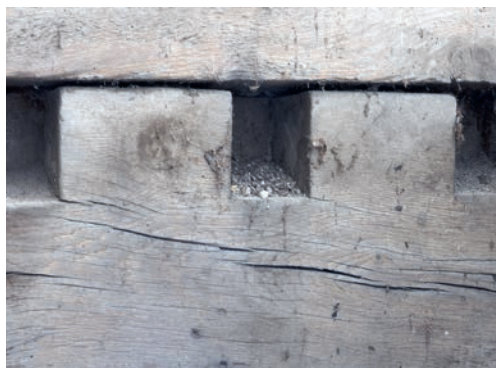
Fig. 5. Tour Dauphine, poutres encochées pour recevoir les solives.

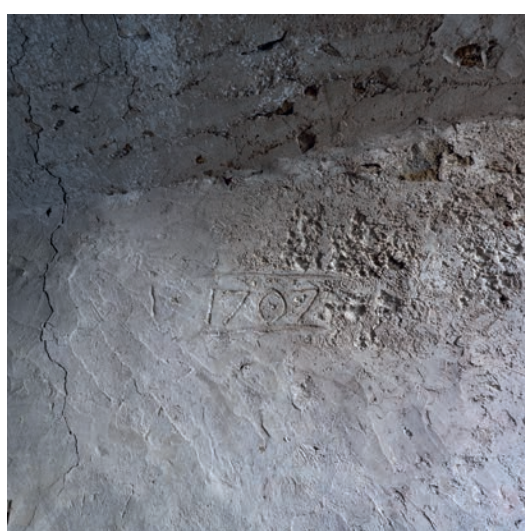
**Fig. 10. Maison Graven, mur nord, porte d'accès aux caves, embrasure, millésime 1707.**

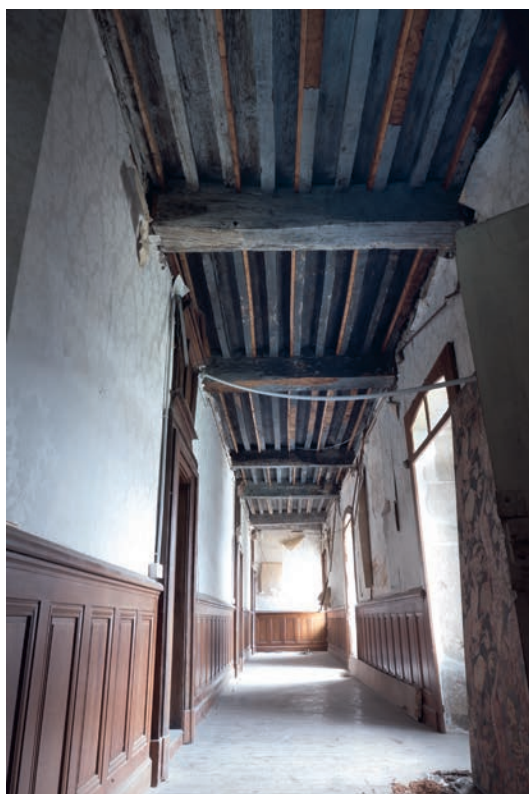
Fig. 12. Maison Graven, couloir NORD, plancher.

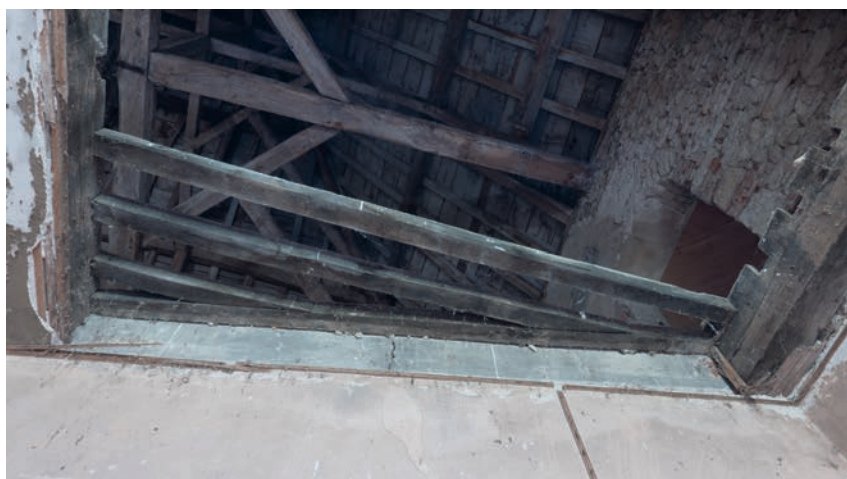
**Fig. 17. Tour Dauphine**, organisation des solives en fonction du mur de refend longitudinal.

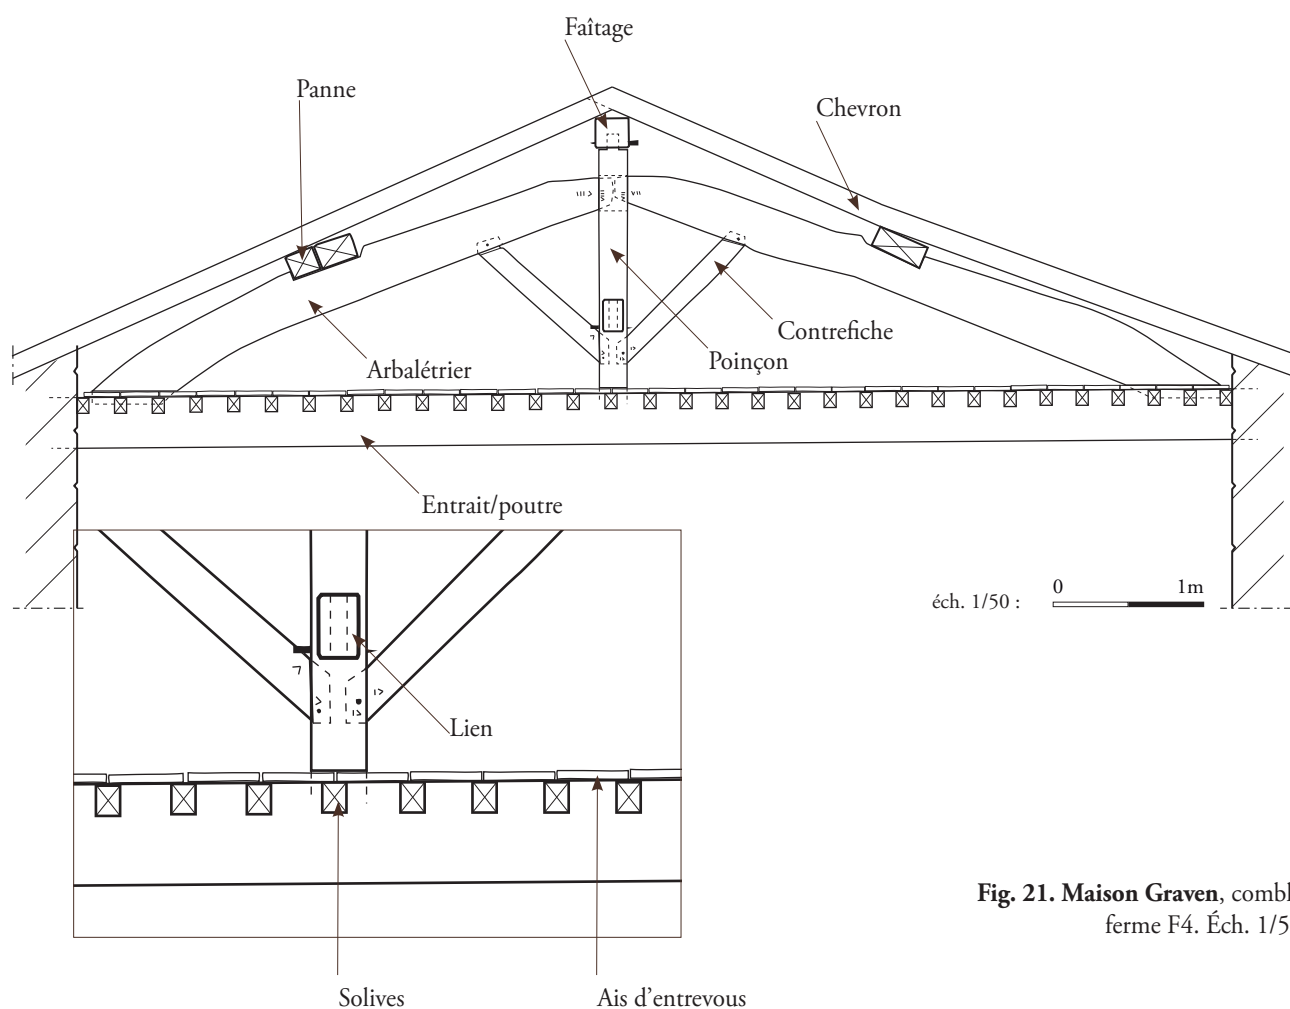
Fig. 21. Maison Graven, comble, ferme F4. Éch. 1/50.

du plancher forment aussi les entrails des fermes qui soutiennent la couverture de tuiles rondes. Chaque ferme se compose donc d'un entrail, d'un poinçon, d'un couple d'arbalétriers raidis par une paire d'aisseliers. Tous les assemblages sont à tenons et mortaises.

Les entrails de section rectangulaire (de 46 cm par 34 cm) sont directement ancrés dans les murs gouttereaux sans l'intermédiaire de sablières. Long de 7,25 m en moyenne, ils sont soutenus par les murs de refend au 2/3 de leur portée. Ces murs ont sans doute un rôle non négligeable dans la stabilité de l'ensemble, car les entrails ont également à supporter le plafond formé de solives et de ais d'entrevous destiné à isoler l'habitation du comble. Les couples d'arbalétriers s'assemblent en pied dans les entrails et sont réunis en tête dans un poinçon. Ils forment les deux versants du toit inclinés à 24° et servent de support à deux cours de pannes. Ces derniers ont été placés dans des encoches creusées au centre de chaque arbalétrier. Le dispositif de pannes est complété par un cours de faitage, installé sur la tête du poinçon de chaque ferme, afin de reprendre le chevronnage et le poids des tuiles. Les pannes et le faitage, renforcé par un lien oblique, assurent le contreventement de la charpente. Dans cette charpente, seuls les tenons-mortaise de ces pièces installées pour éviter la déformation des fermes (faitage, contrefiches, liens) sont chevillés. Les autres pièces, comme les arbalétriers, sont simplement emboîtés dans les poinçons. La puissance des pièces de bois et des assemblages assure le maintien des éléments entre eux.

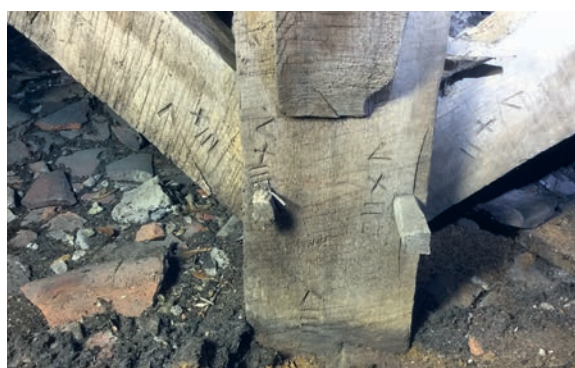
**Fig. 23. Maison Graven**, ferme 4, face OUEST, poinçon et contrefiches marqués XVII (17) et XVIII (18), pied de poinçon marqué VIII (8).

Un système de marquage est conservé sur chaque ferme (**fig. 22 et 23**). Il est **formé de bâtons I, de V et de X** combinés entre eux pour exprimer une valeur numérique, reprenant le principe des chiffres romains. Ainsi, on trouve par exemple inscrit sur les bois les marques XV ou XI. Elles se différencient toutefois de la numérotation antique, car dans le système employé par les charpentiers les chiffres s'additionnent systématiquement quel que soit le sens d'écriture. Ainsi, les marques IX ou XI inscrites sur la ferme 7 ont la même valeur, à savoir 9. Ce principe récurrent sur les chantiers de charpente, depuis le XIII<sup>e</sup> siècle, a pour avantage de permettre aux charpentiers d'identifier la bonne marque quel que soit le sens de lecture du chiffre lors de la manipulation des pièces de bois au moment du montage. Cette solution n'évitait pas certaines erreurs comme on pourra en discuter plus loin.

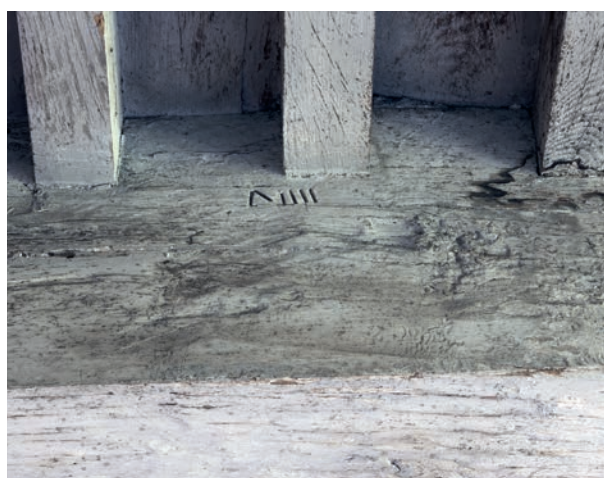
Fig. 25. Maison Graven, poutre 4, face OUEST, marque VIII (9).

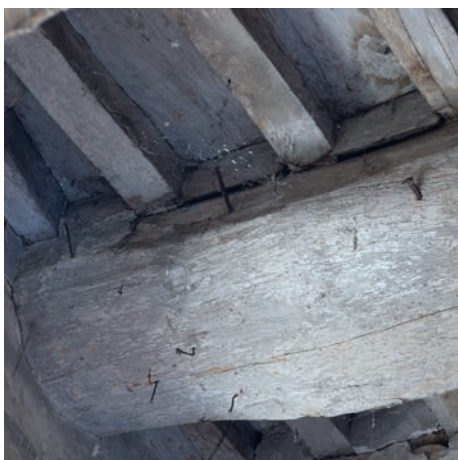
**Fig. 26.** Tour Dauphine, poutre 2, extrémité flacheuse.

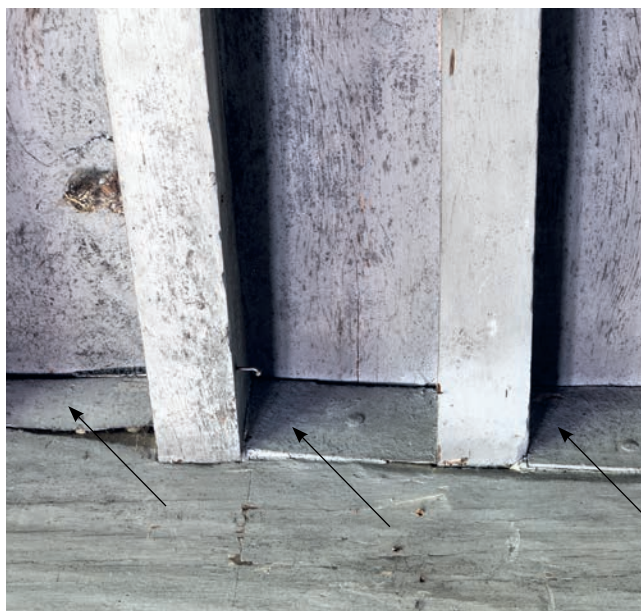
**Fig. 27.** Maison Graven, plancher, poutre 5, closoirs cloués dans l'entrevous des solives pour dissimuler la partie flacheuse de la poutre.

Le bois de brin témoigne d'un équarrissage au plus près de la forme circulaire de la grume disponible. Cette méthode a pour avantage de préserver le cœur de l'arbre au centre de la poutre et de conférer à cette dernière une bonne résistance puisque les dispositions naturelles des fibres du bois sont conservées. Dans le cas des poutres de la Maison Graven et de la Tour Dauphine, l'équarrissage est très sommaire. Il a laissé de nombreuses flaches et n'a pas toujours permis la réalisation d'arêtes vives aux angles des poutres. Pour dissimuler ces arrêtes arrondies, les charpentiers ont recouru à différentes solutions. Ces parties flacheuses ont le plus souvent été tournées pour être placées au niveau des arêtes supérieures, moins visibles, au raz du solivage. Toujours est-il que les flaches sont parfois si importantes qu'un système de petites planches (closoirs) a été utilisé pour les dissimuler. Ces closoirs ont été coincés ou cloués dans l'entrevous des solives.

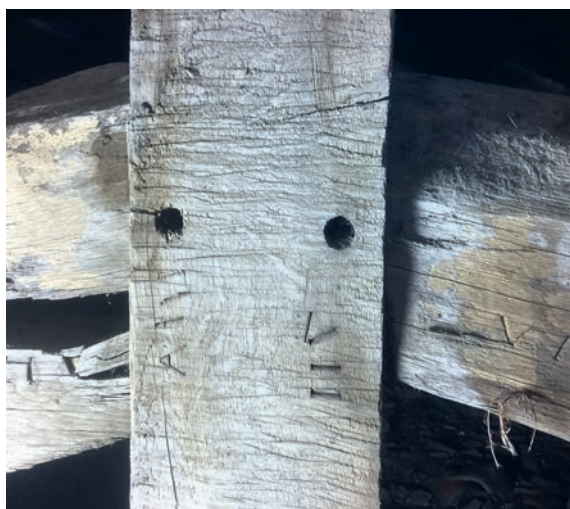
**Fig. 28. Maison Graven**, ferme 5, trace de sciage manuel.

Le sciage a été employé pour la réalisation de toutes les autres pièces. Il a consisté à recouper dans la longueur des grumes préalablement équarries à la hache. Ainsi, les pièces de bois des fermes conservent des faces portant des traces de haches et d'autres de scie (**fig. 28**). Les sillons irréguliers et légèrement en biais laissés par la lame des scies indiquent que le sciage a été fait manuellement par des scieurs de long. Dans la Tour Dauphine, plusieurs ais d'entrevous conservent des sillons rigoureusement parallèles et réguliers sur toute leur longueur (**fig. 29**). Cet indice tracéologique prouve ainsi l'emploi de plusieurs planches sciées mécaniquement, mais il s'agit peut-être de réparations postérieures à la réalisation des planchers. Toujours est-il que le sciage mécanique, notamment hydraulique, est un mode de débitage relativement ancien, attesté durant l'Antiquité et perfectionné au Moyen Âge.

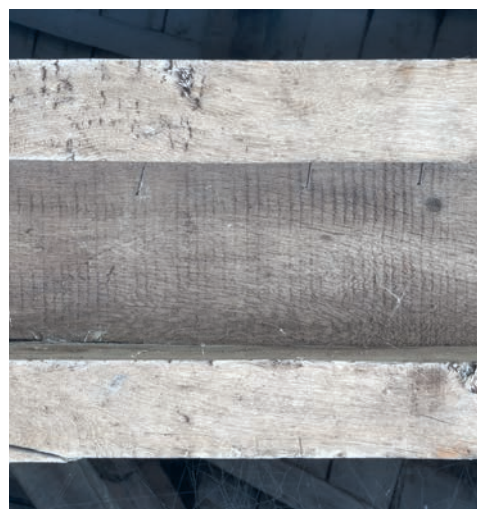
**Fig. 29. Tour Dauphine**, plancher, ais d'entrevous, sciage mécanique.

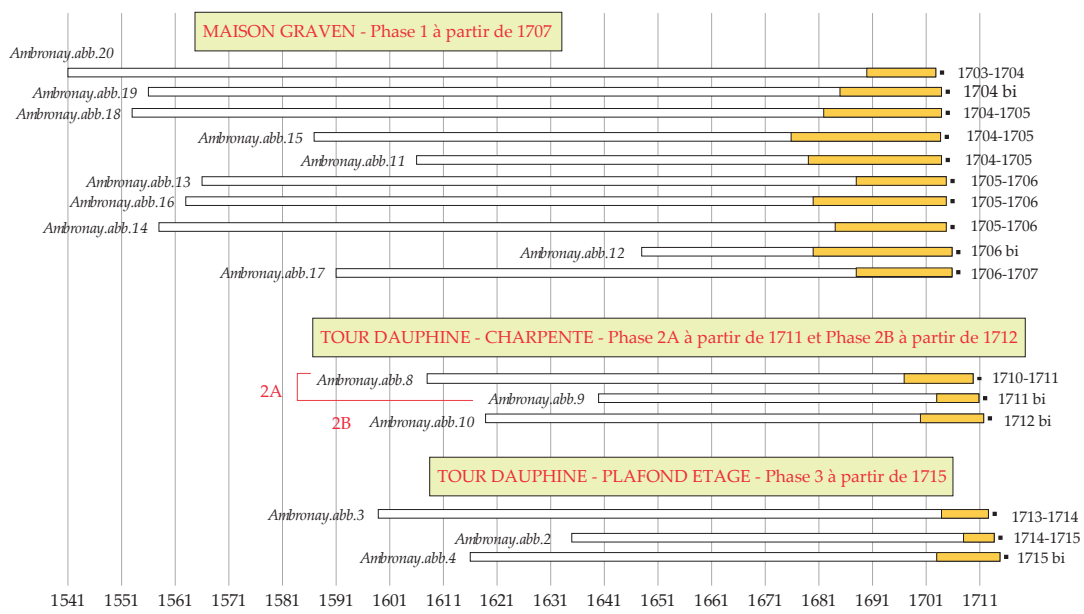
Figure 8 : Bloc-diagramme présentant les phases d'abattages des arbres par structure.

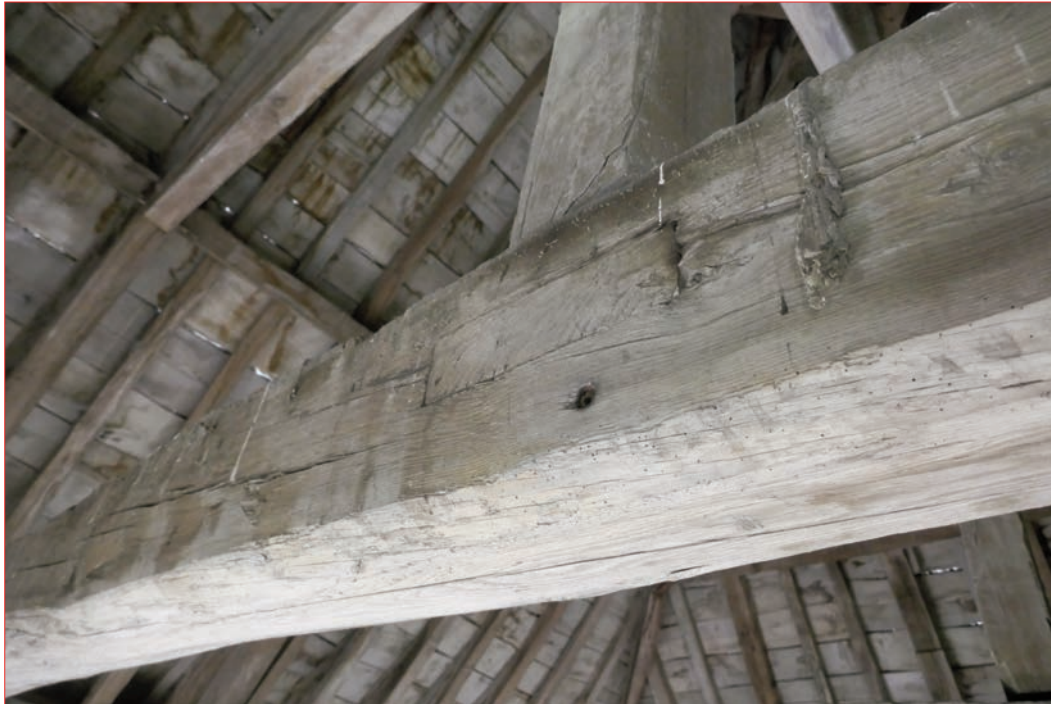
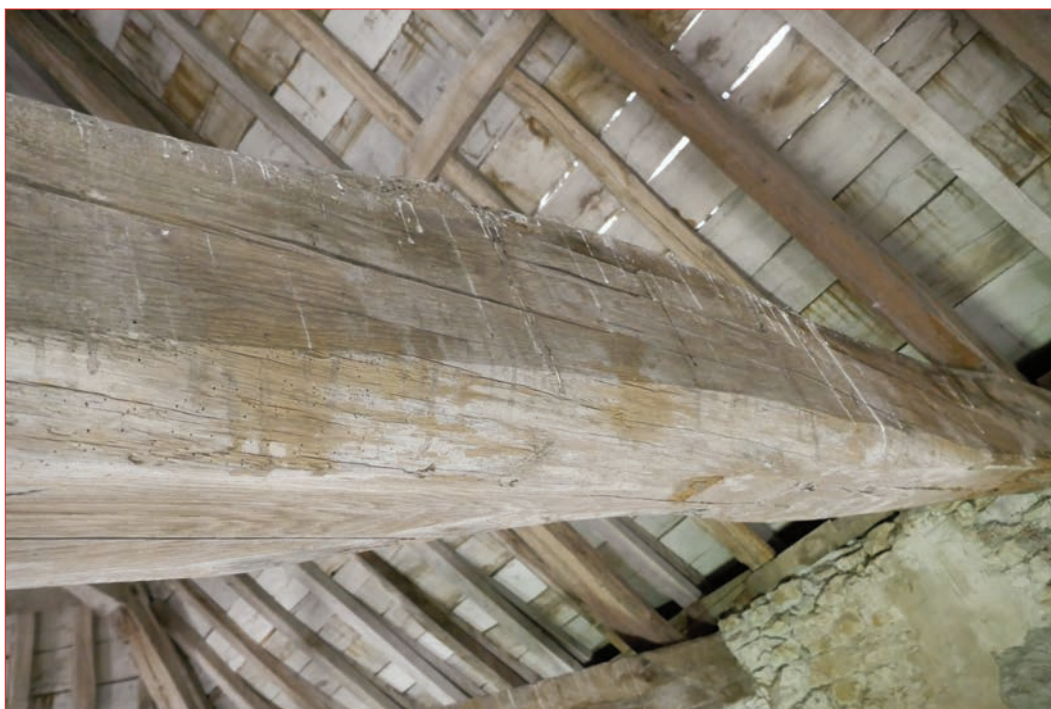
Photo 3 (en haut) : Mortaine rebouchée au centre de la face est (pour un coyer) de l'entrait de la ferme centrale.  
Photo 4 (en bas) : Mortaise rebouchée côté nord de la face est (pour un gousset) de l'entrait de la ferme centrale.
