**Région Auvergne-Rhône-Alpes / Département de l'Ain  
(01), Ambronay. Abbaye, Maison Graven. Charpentes  
de plancher et de toit**

## Rapport d'expertise archéologique

## Abbaye, maison Graven

### *Charpentes de plancher et de toit*

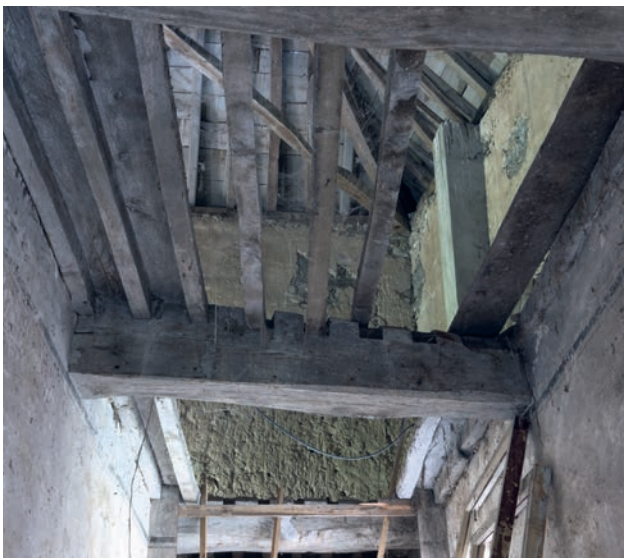
Fig. 3. Tour Dauphine, structure de plancher partiellement détruite, vue de l'est.

Le plafond de la Maison Graven et celui de la Tour Dauphine ont **tous les deux été élaborés selon les mêmes caractéristiques techniques (fig. 3 et 4)**. Leur structure se compose de puissantes poutres directement ancrées dans les maçonneries, aucun support (corbeau, console...) ne prolonge leur appui au-delà des murs. Elles soutiennent un dispositif de plafonds « à la française » qui se caractérise par un solivage relativement serré. Ce type de plafond est évoqué dans les traités de charpentes dès le XVII<sup>e</sup> siècle<sup>2</sup> dont l'une des spécificités est d'être construit avec un solivage réparti avec « autant de plein que de vide<sup>3</sup> ». À Ambronay, le solivage ne suit pas scrupuleusement ce précepte, car les entrevous sont plus importants (entre 14 et 19 cm) que la largeur des solives (9 cm). Pour autant, il s'agit bien de plafond à la française. En effet, cette entorse au principe architectural édicté par les traités est quelque chose que l'on constate quasi systématiquement. Elle a pour avantage de réduire le nombre de solives sans pour autant nuire à la résistance de la structure et ainsi de réaliser une économie tant sur le bois que sur la main d'œuvre employée à leur confection, puis à leur réalisation.

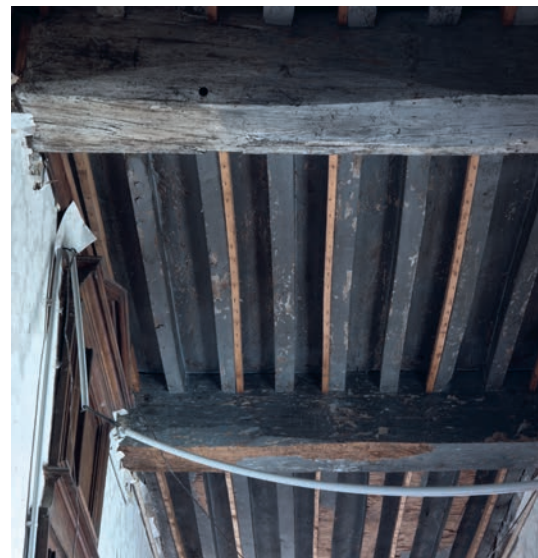
Fig. 4. Maison Graven, plancher, vue depuis l'est.

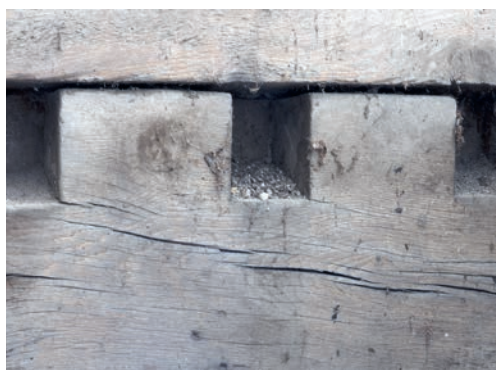
**Fig. 5. Tour Dauphine, poutres encochées**  
pour recevoir les solives.

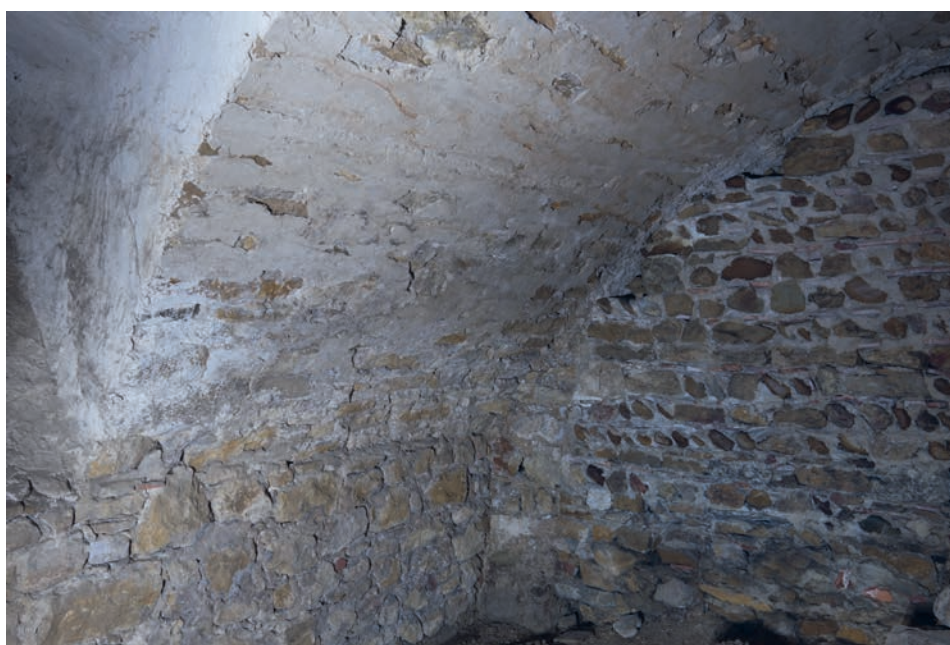
**Fig. 9. Maison Graven, niveau de cave, voûte en berceau, retombée dans le mur NORD.**

- » **Le premier niveau** de la maison est une cave couverte par des voûtes en berceau, accessible de plain-pied à l'extrémité ouest du bâtiment et enterrée à l'ouest (**fig. 8**). L'examen de **la retombée de ces voûtes dans les murs indique qu'elles ont été installées dans des élévations préexistantes (fig. 9)**. Ces dernières conservent le même type de maçonnerie caractérisée par un mortier de construction contenant une importante quantité de gros graviers. Maçonnerie que l'on retrouve également dans l'épaisseur des parties basses des murs des deux tours. L'intrados des voûtes conserve les empreintes de planches (couchis) du coffrage installé lors de leur réalisation. Le mortier qui porte ces traces de cintre se retrouve également dans l'embrasure et le couvrement des baies percées dans la même phase de travaux dans le mur NORD de la maison. Ce mortier appliqué à la truelle sur les parements des **ouvertures a été gravé, à plusieurs reprises, du millésime 1707 (fig. 10)**, date contemporaine de celles obtenues par dendrochronologie sur les bois du plancher et de la charpente de la maison. On est donc en mesure d'envisager dès à présent **un réaménagement complet, dans la première décennie du XVIII<sup>e</sup> siècle, de l'ancien système défensif.**

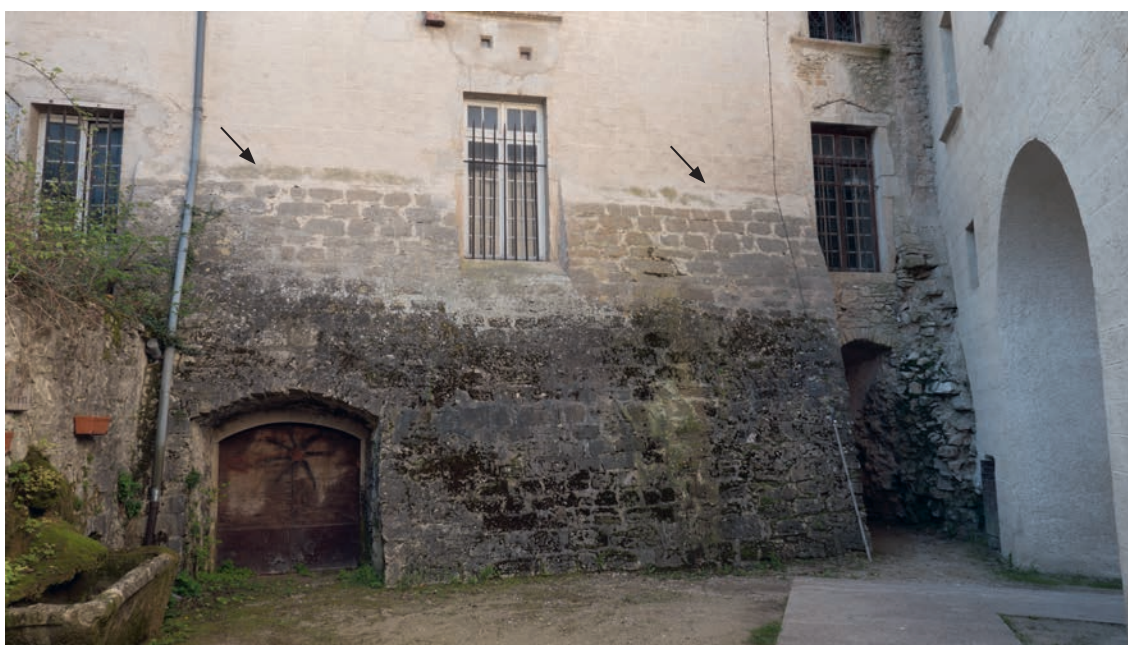
**Fig. 11. Maison Graven**, mur NORD à l'angle de la Tour des Archives, entrée des caves.

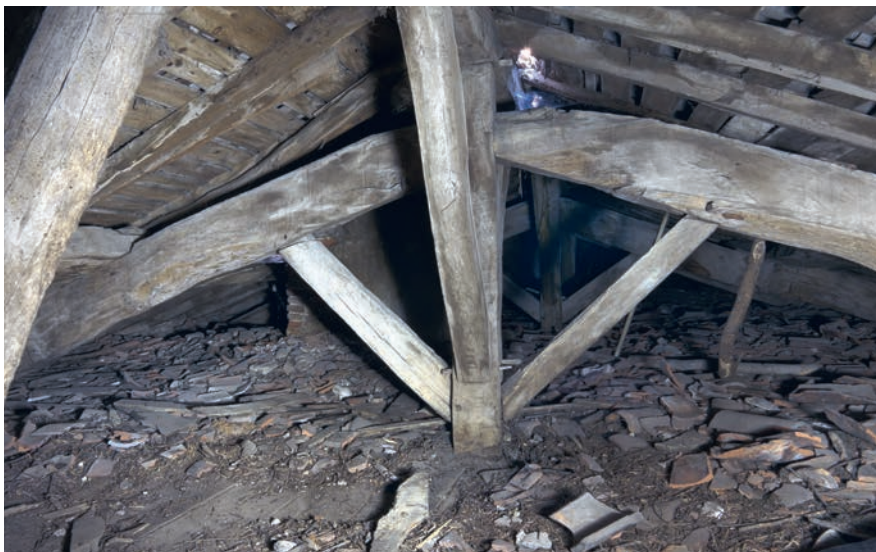
**Fig. 20. Maison Graven**, comble dont les entrails forment aussi les poutres du plancher qui se développe en dessous.

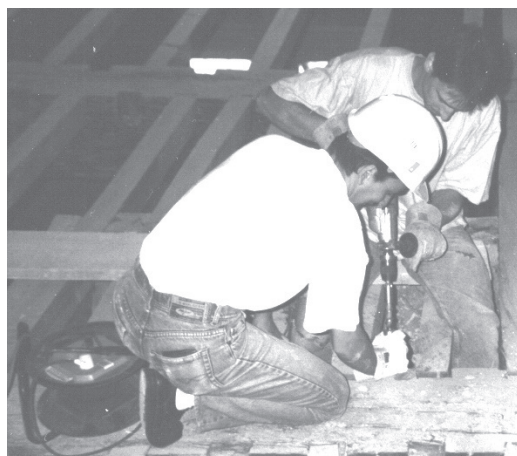
Photo 1 (Lavier) : Prélèvement à la tarière électrique

Dans des structures détruites, les prélèvements sont effectués par tronçonnage. Dans une charpente en place, des carottes sont extraites à l'aide d'une tarière électrique (Photo 1). Le dommage occasionné reste limité à un orifice de la taille d'un trou de cheville. Les contraintes mécaniques de la poutre ne sont pas modifiées. L'aspect esthétique peut toutefois nécessiter de reboucher le trou, mais cette opération doit respecter certaines contraintes. Les échantillons sont surfacés pour faciliter la mesure des largeurs de cernes (Photo 4). Pour le mobilier, des techniques spécifiques sont utilisées.

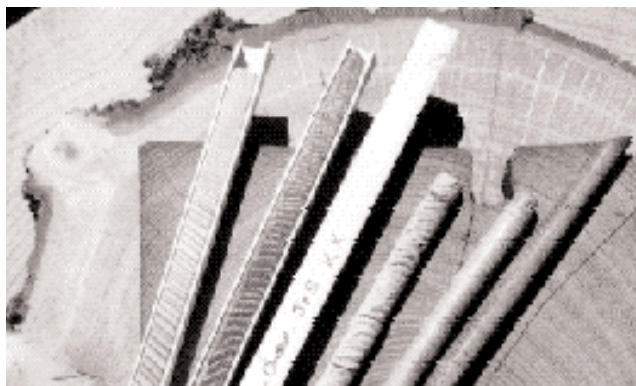
Photo 4 : préparation des échantillons

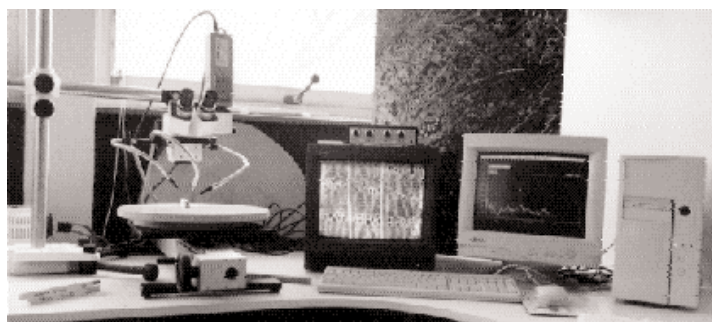
Photo 6 : chaîne d'acquisition des données

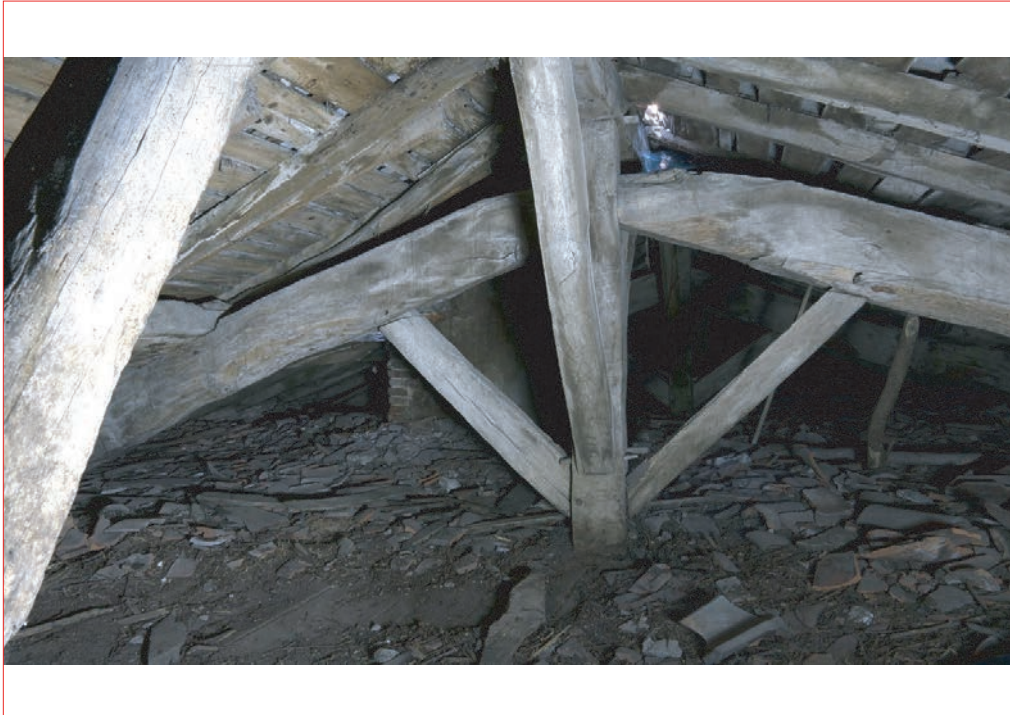
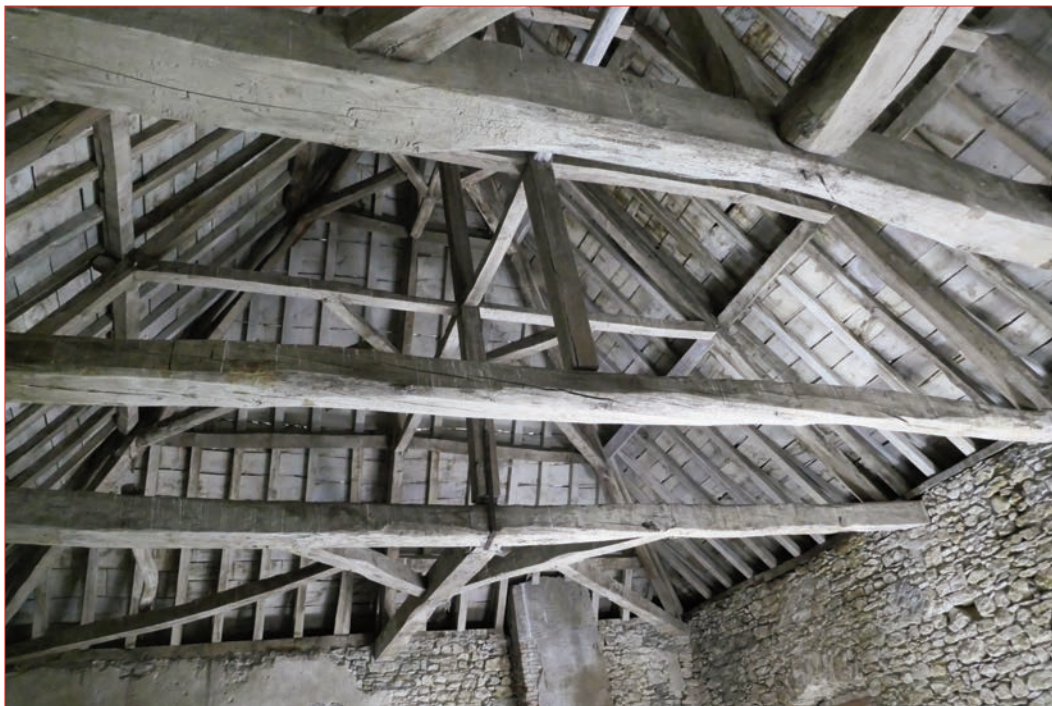
Photo 1 (en haut) : Vue de la charpente de la maison Graven - ferme F9 face est. Cliché E. Bouticourt.  
Photo 2 (en bas) : Vue de la charpente de la tour dauphine, vers l'ouest.

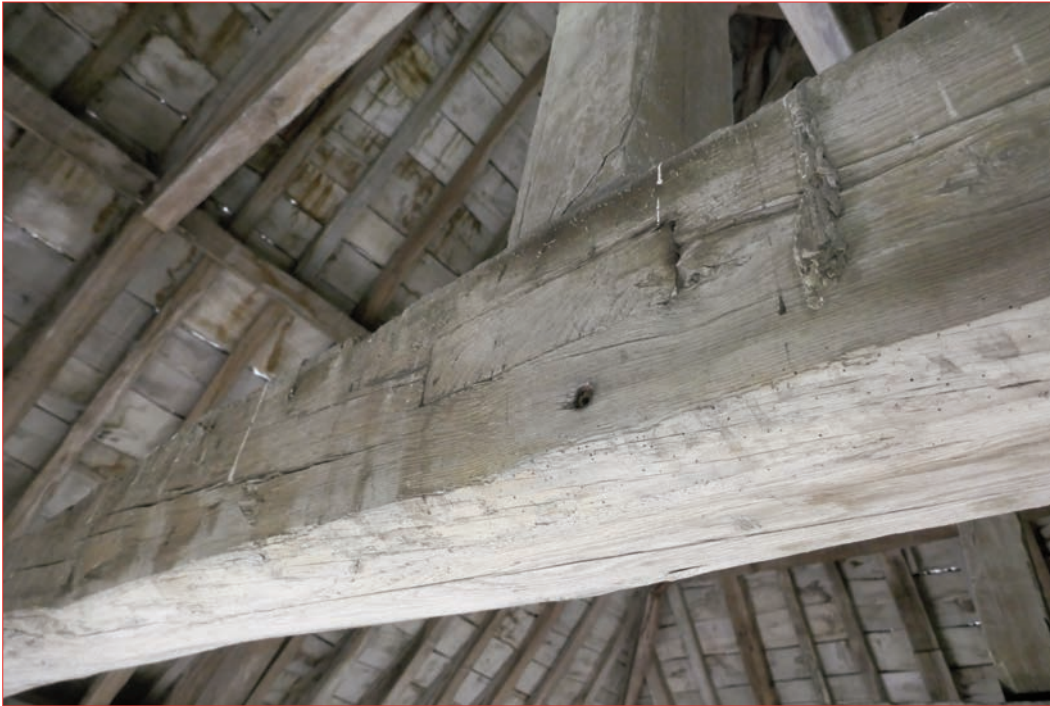
Photo 3 (en haut) : Mortaine rebouchée au centre de la face est (pour un coyer) de l'entrait de la ferme centrale.  
Photo 4 (en bas) : Mortaise rebouchée côté nord de la face est (pour un gousset) de l'entrait de la ferme centrale.
