**Région Auvergne-Rhône-Alpes -Département de la
Haute-Loire (43), Aurec sur Loire Château
d'Aurec-sur-Loire**

Etude archéologique préalable

Château d'Aurec-sur-Loire

Rapport final d’Étude archéologique préalable

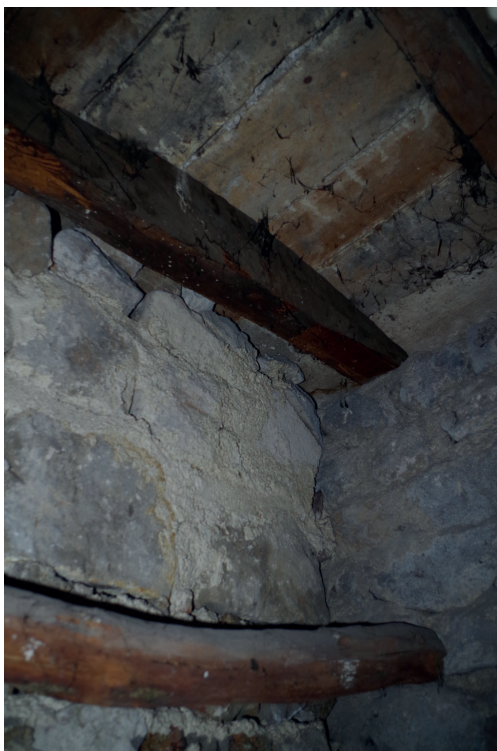
Figure 5 : Vue du passage, situé dans l'angle sud-est de la tour carrée ; cliché : D. Jouneau

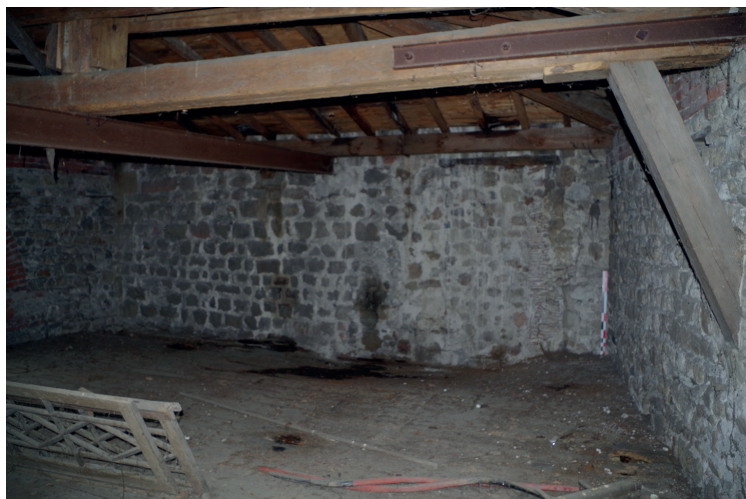
Figure 6 : Vue du parement externe du mur ouest de la tour carrée ; cliché : D. Jouneau

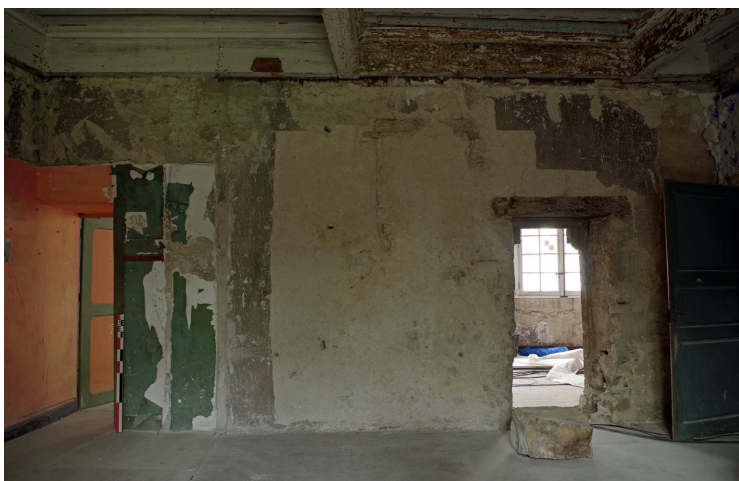
Figure 10 : Mur nord de la pièce 1.8 ;
cliché : C. Collomb

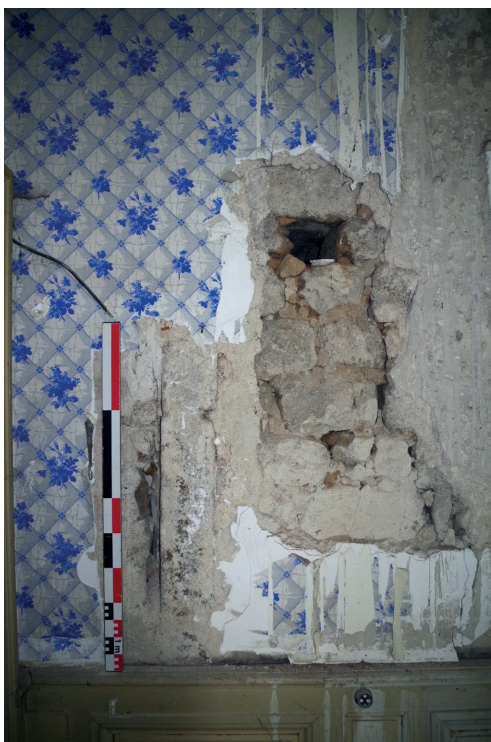
Figure 11 : Vestiges de baie dans le mur sud de la pièce 1.8 ; cliché D. Jouneau

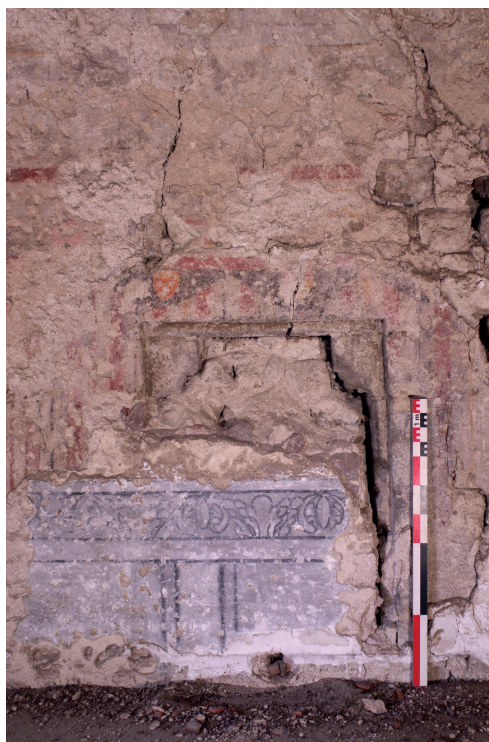
Figure 12 : Baie à coussinet insérée dans le mur est de la tour carrée ;
cliché : C. Collomb

- » Dans la pièce 2.8, une autre porte à coussinet est insérée en percement dans le mur est de la tour carrée (**fig. 12**). La moitié inférieure de la baie n'est pas visible, le plancher actuel la recoupant à la moitié de sa hauteur environ. Les coussinets sont cette fois-ci moulurés. La présence d'une feuillure longeant l'encadrement est des plus atypiques, puisque ce type d'ouverture est traditionnellement doté d'une arrière-voussure plus haute que les coussinets, qui reçoivent le battant de la porte. Il pourrait s'agir soit d'une modification tardive de la baie, avec une feuillure taillée *a posteriori*, peut être en lien avec la modification des niveaux, ou d'un réemploi. Des sondages, aussi bien dans la pièce 1.8, au niveau du seuil de cette baie, que dans la pièce 2.1 seraient nécessaires afin de caractériser cette structure et de déterminer sa fonction.

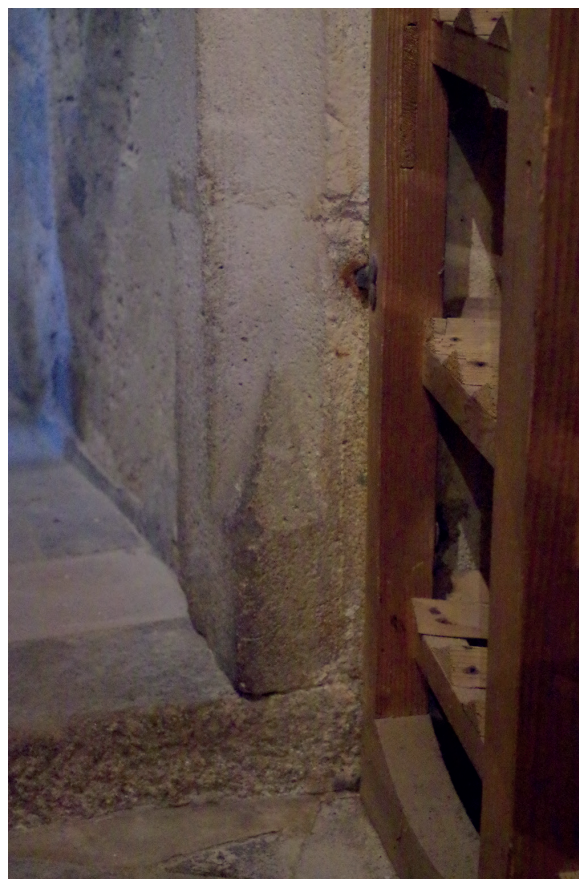
Figure 13 : Grosse tour ronde sud-est, pièce R.6, congé du piédroit nord ; cliché : D. Jouneau

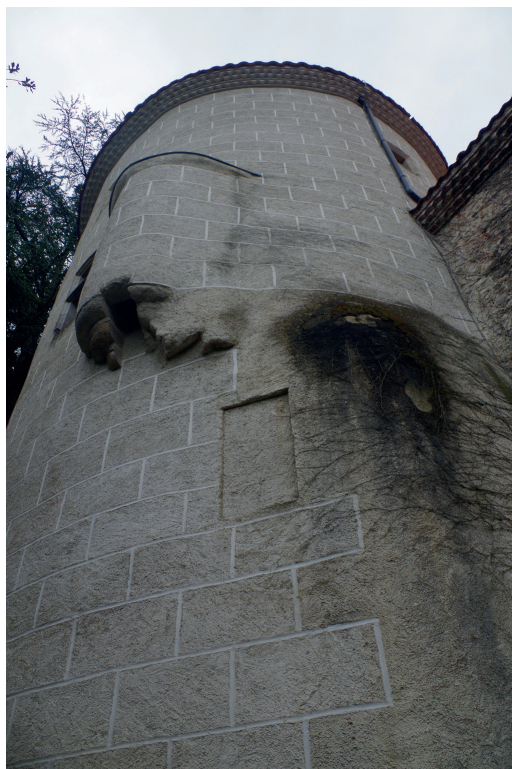
Figure 20 : Vue en contreplongée des latrines des premier et deuxième étages de la grosse tour ronde sud-est ; cliché : D. Jouneau

- » Trois latrines ont été identifiées : les mieux préservées se situent au deuxième étage de la grosse tour ronde sud-est, avec un encorbellement (**fig. 20**). Les deuxièmes se situent légèrement décalées vers l'ouest, au premier étage de la même tour. L'encorbellement a été détruit, mais la porte est encore visible (**fig. 20**). Enfin, des vestiges d'encorbellement, identique à celui des latrines du deuxième étage de la grosse tour ronde, sont visibles à l'extrémité sud du mur ouest de la grosse tour carrée, au niveau du premier étage (**fig. 21**).
- » Il n'y a pas d'indice de cheminée dans les planchers de cet état. Il n'y a pas non plus d'organe de distribution interne entre les étages, ce qui implique la présence de galeries et d'escaliers à l'extérieur, vraisemblablement à la place de la galerie renaissance.

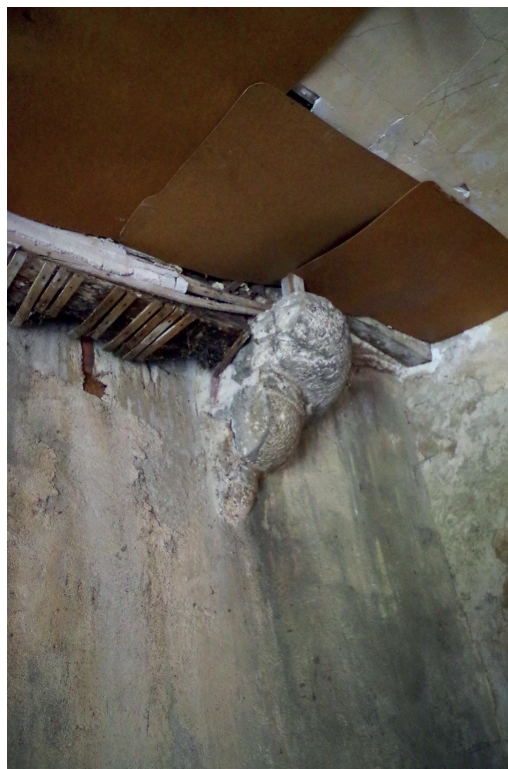
Figure 21 : Vestiges de l'encorbellement des latrines aménagées dans l'angle sud-ouest de la tour carrée ; cliché : D. Jouneau

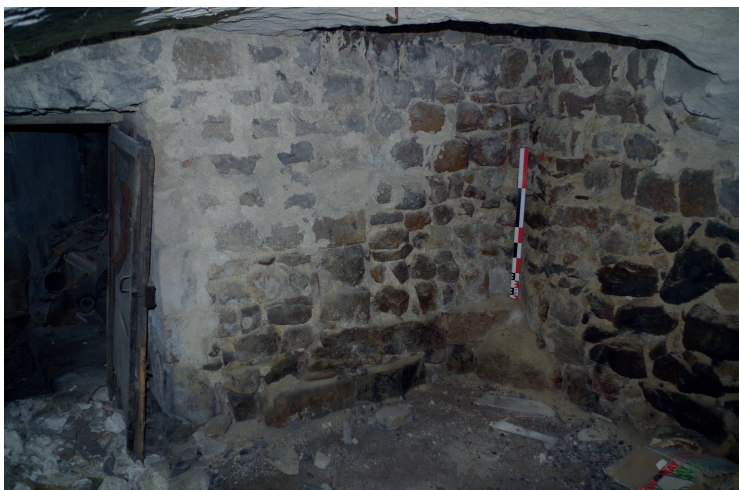
Figure 22 : Baie condamnée dans l'angle sud-ouest de la cave de la tour nord ;
cliché : D. Jouneau

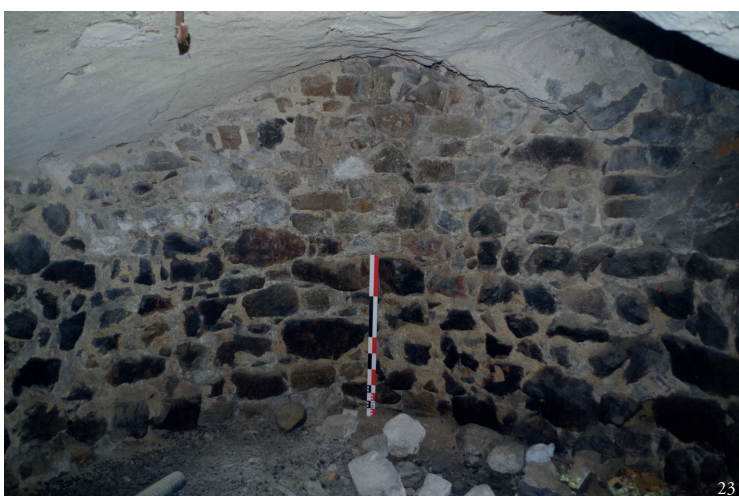
Figure 23 : Parement sud du mur nord de la tour nord ; cliché : D. Jouneau

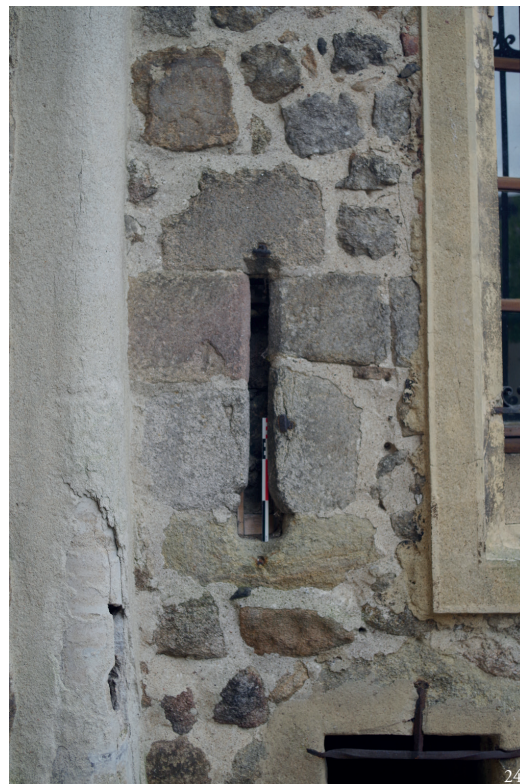
Figure 24 : Archère canonnière en flanquement est du rez-de-chaussée de la tour nord ; cliché : D. Jouneau

- » Deux fenêtres de tir sont encore visibles au rez-de-chaussée actuel : une archère de flanquement à l'est, dont la partie inférieure a été visiblement retaillée pour faire une canonnière (**fig. 24**). Celle du côté ouest n'est que partiellement visible, à l'intérieur, avec un ébrasement assez marqué (**fig. 25**).

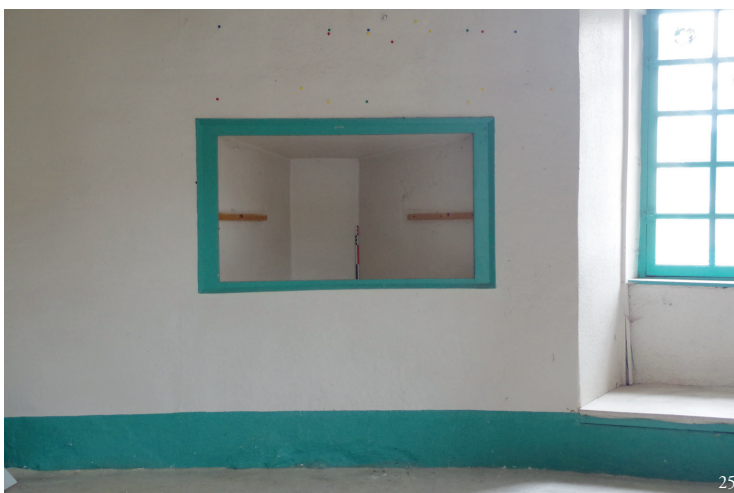
Figure 25 : Fenêtre de tir en flanquement ouest du rez-de-chaussée de la tour nord ;
cliché : D. Jouneau

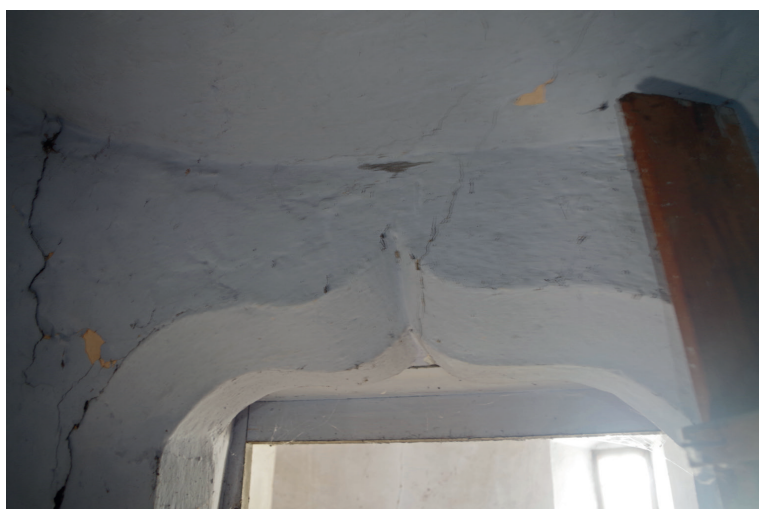
Figure 29 : Tour nord, deuxième étage, pièce 2.16 : congé du piédroit nord de la porte ; cliché : D. Jouneau

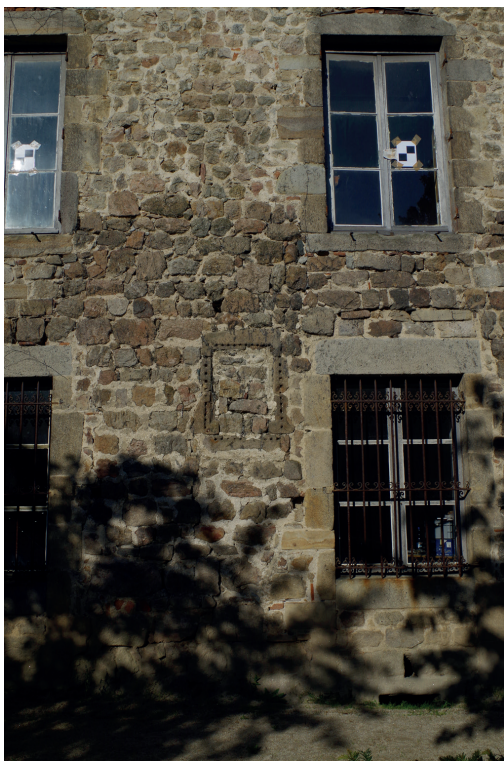
Figure 30 : Vue de la baie nord de la façade est du corps de bâtiment oriental ; cliché : D. Jouneau

- » Deux baies, condamnées, sont conservées sur la façade est. La baie nord est de forme rectangulaire. L'encadrement est percé par de multiples trous, vestiges d'une grille (**fig. 30**). La base du piédroit sud-est caractérisée par un congé droit. La baie sud-est de forme carrée. L'encadrement est simple, avec des arêtes vives (**fig. 31**).

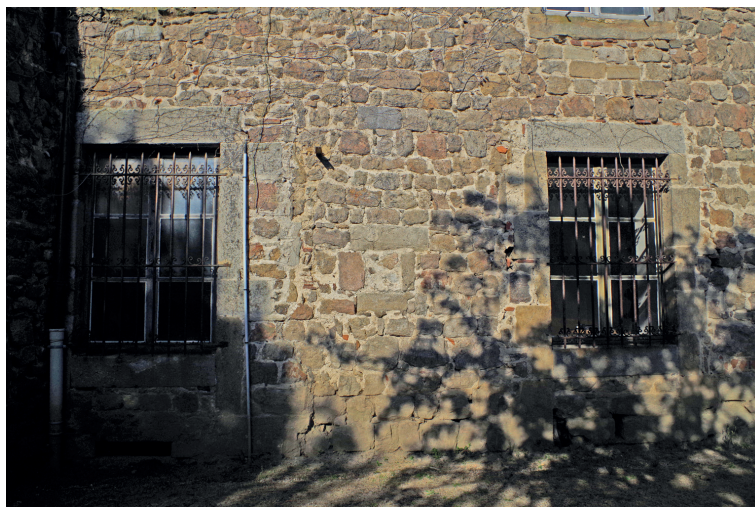
Figure 31 : Vue de la baie est de la façade est du corps de bâtiment oriental ; cliché : D. Jouneau

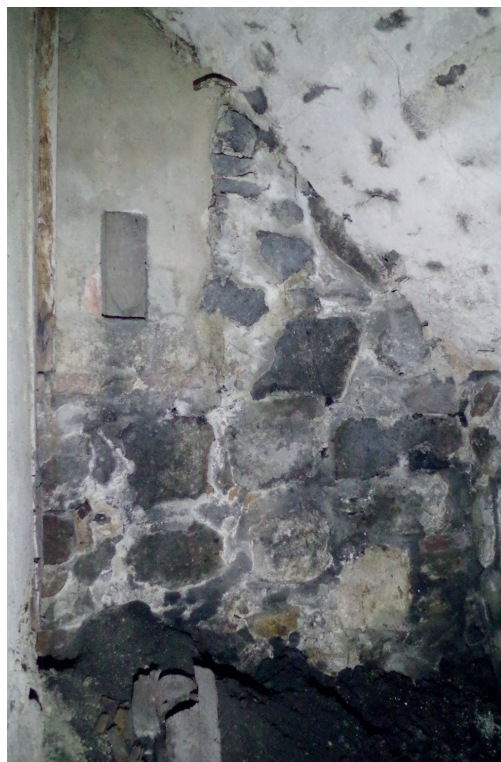
*Figure 33 : Vestiges du piédroit
est de la baie reprise par
le soupirail nord des celliers ;
cliché : D. Jouneau*

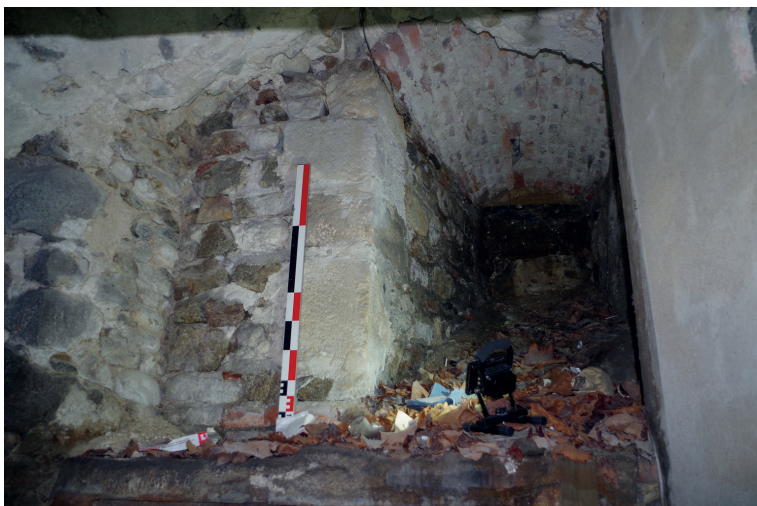
*Figure 34 : Césure visible
dans le parement externe
de la façade nord du corps
de bâtiment oriental,
au rez-de-chaussée ;
cliché : D. Jouneau*

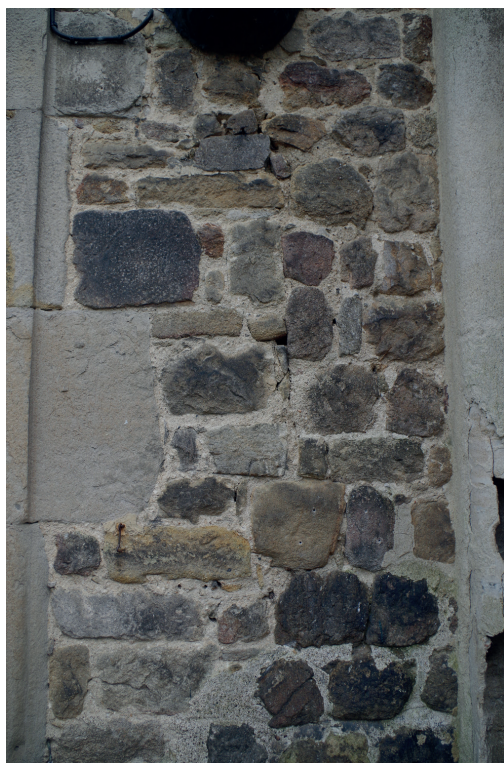
*Figure 35 : Archère
canonnière du premier
étage de la tourelle
orientale ; cliché : D.
Jouneau*

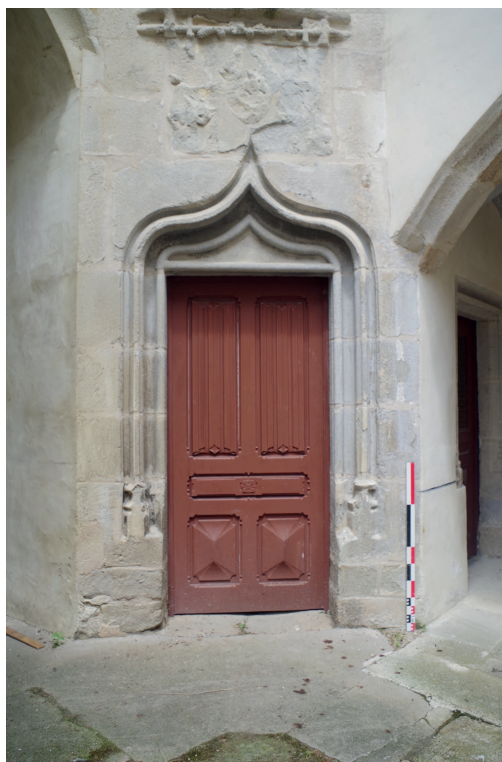
Figure 36 : Porte principale de la tour d'escalier ; cliché : D. Jouneau

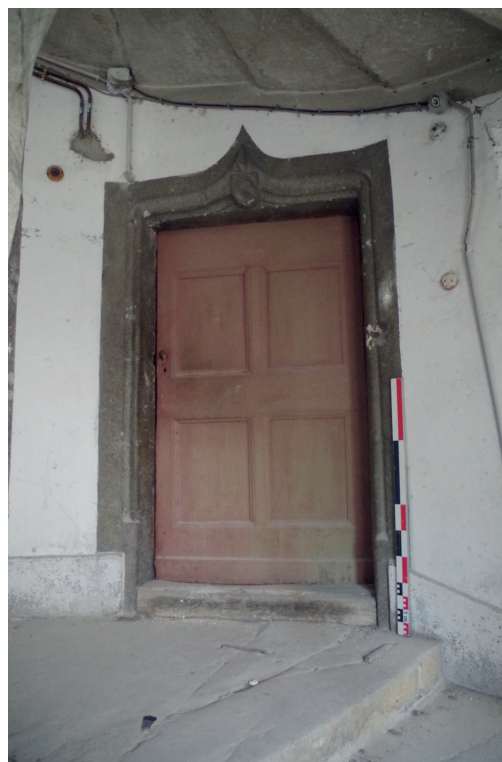
Figure 37 : Porte de communication entre la tour d'escalier et le premier étage du corps de bâtiment oriental ; cliché : D. Jouneau

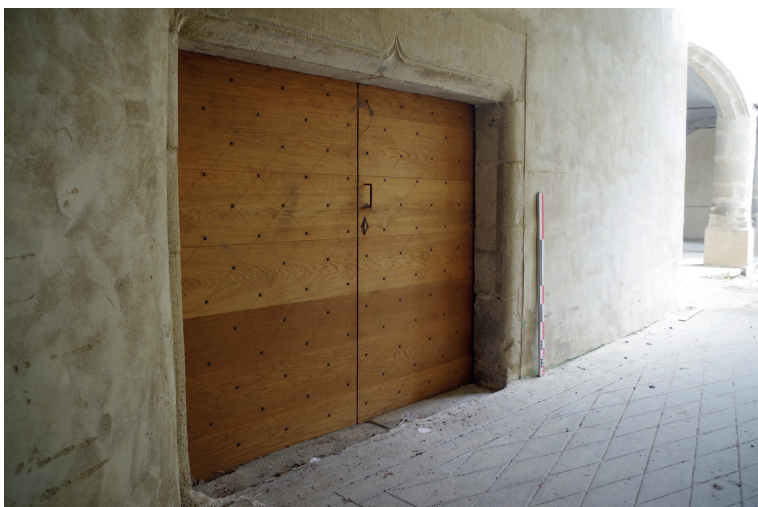
Figure 41 : Porte de la descente de cave ; cliché : D. Jouneau

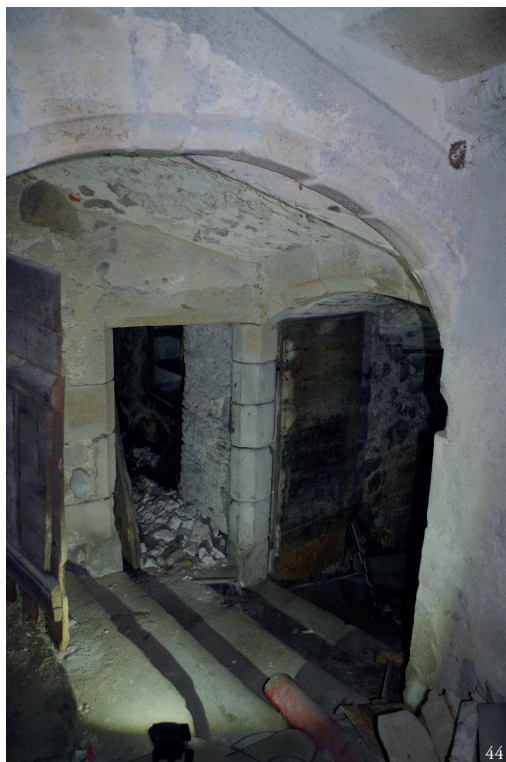
Figure 44 : Arcs doubleaux de l'intersection entre la descente de cave et la tour d'escalier ; cliché : D. Jouneau

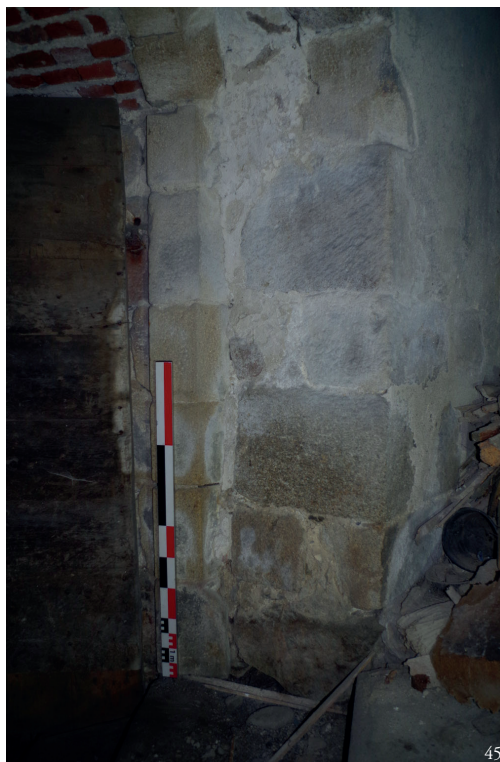
Figure 45 : Raccord entre le mur nord des celliers et le massif de la tour d'escalier ; cliché : D. Jouneau

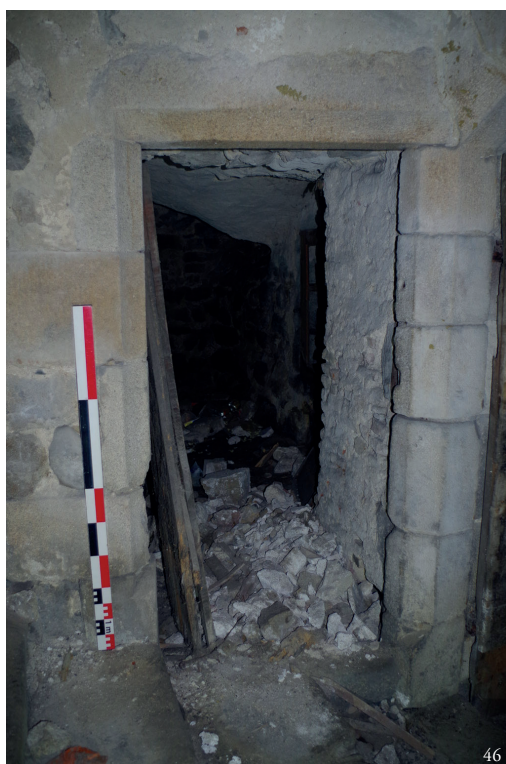
Figure 46 : Porte de la cave de la tour nord ; cliché : D. Jouneau

Une petite cave voutée est aménagée sous la tour nord. L'accès s'effectue par une porte dont l'encadrement est souligné d'un chanfrein en cavet terminé par des congés droits (**fig. 46**). Un placard est aménagé dans l'épaisseur du mur, à côté de l'entrée (**fig. 47**), et un seul soupirail aère la pièce. Le cellier principal est construit dans l'axe et au milieu du bâtiment oriental. Un soupirail est aménagé dans le mur oriental, dont l'ouverture a été modifiée tardivement. Le cellier est couvert d'une voûte en berceau brisée, sans arc doubleau (**fig. 48**).

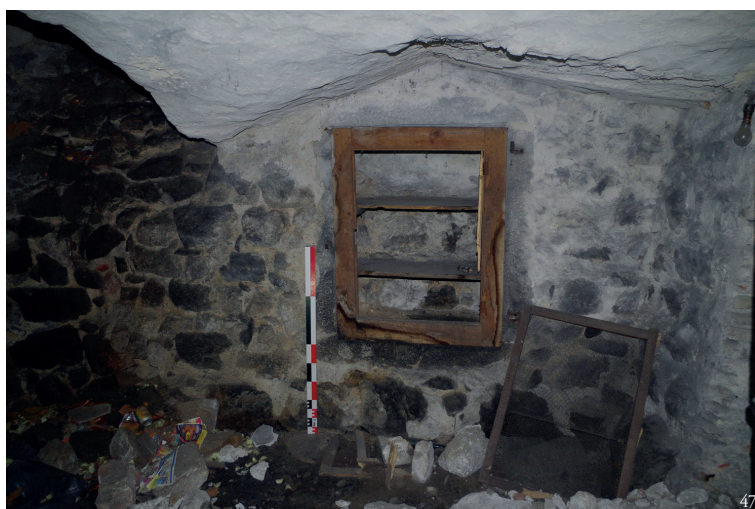
Figure 47 : Placard aménagé dans l'angle sud-est de la cave de la tour nord ; cliché : D. Jouneau

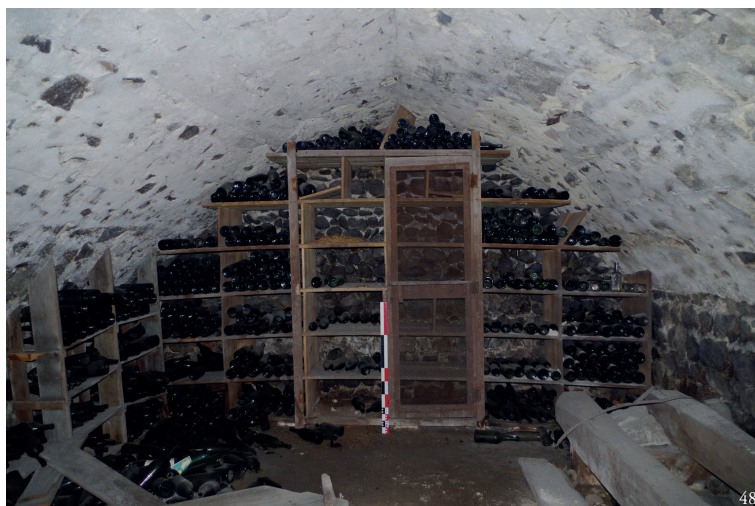
Figure 48 : Cellier principal, vue du nord ; cliché : D. Jouneau

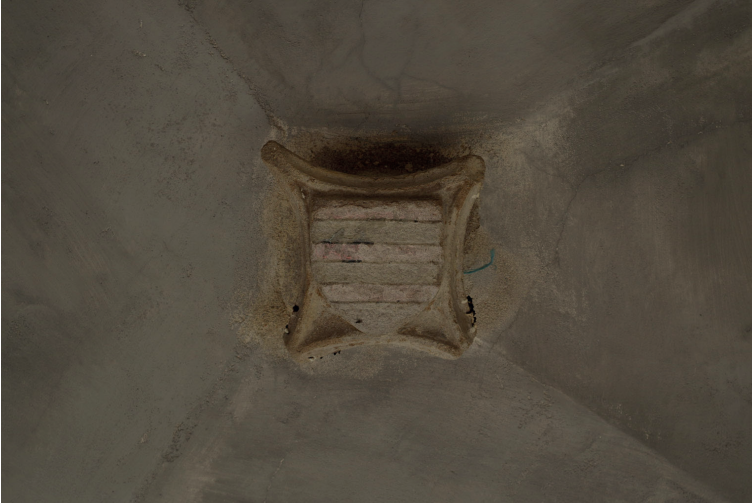
Figure 71 : Clé pendante de la voûte nord de la galerie est de la cour ; cliché : D. Jouneau

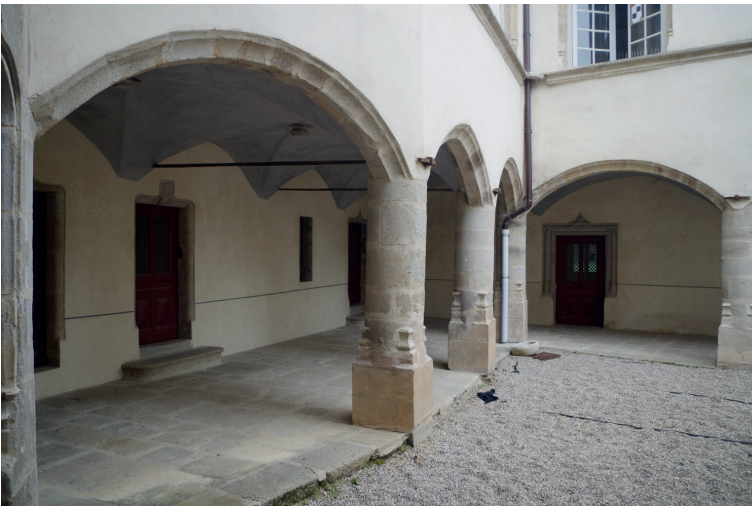
Figure 72 : Galerie orientale de la cour, vue du nord ; cliché : D. Jouneau

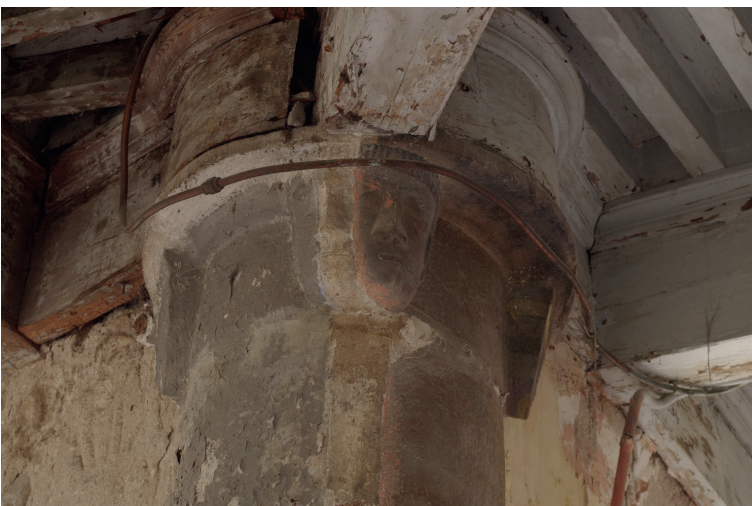
Figure 73 : Détail du chapiteau de la pile d'angle des galeries, au premier étage ; cliché : C. Collomb

- » Le mur sud de la galerie est construit dans le prolongement du piédroit sud de la porte piétonne. Les galeries sont couvertes par des voûtes d'arêtes, dont les clés de voûtes portent exclusivement les armes des De La Roue (fig. 71). Les galeries sont délimitées à l'extérieur par une série d'arcades séparées par des colonnes d'un diamètre de 0,5 m environ, dont les bases quadrangulaires sont assez élancées. De petites bases prismatiques sont sculptées à la base des futs, évoquant les bases prismatiques des portes déjà en place (fig. 72). La colonne, marquant l'intersection entre les galeries est et sud, se démarque des autres puisqu'elle se prolonge jusqu'au deuxième étage, structurant ainsi l'ensemble. Cette colonne est par ailleurs ornée de visages humains et de blason au premier étage (fig. 73).

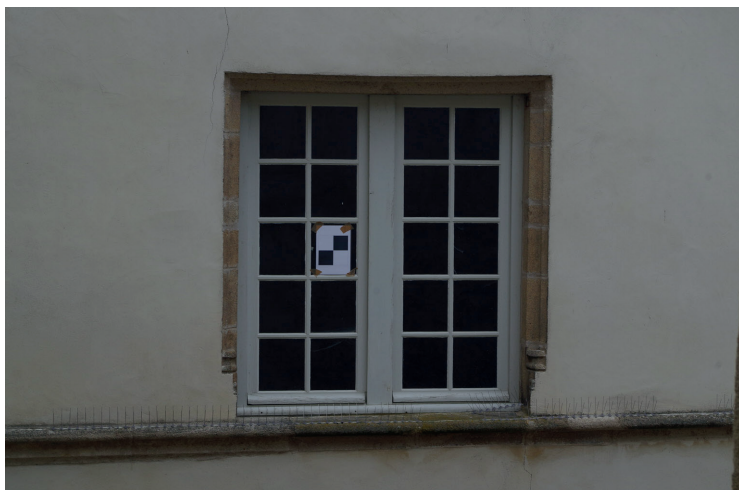
Figure 78 : Baie du premier étage de la galerie sud ; cliché : D. Jouneau

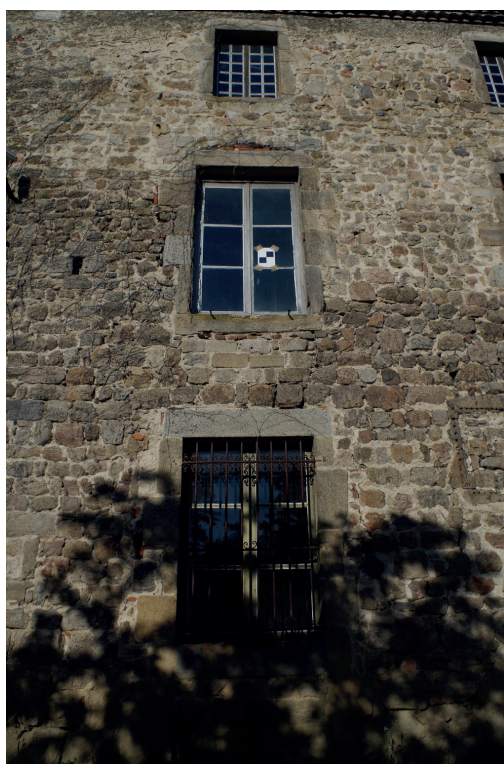
Figure 82 : Baies modernes en insertion de la façade est du corps de bâtiment oriental ; cliché : D. Jouneau

3 grandes saignées verticales ont été effectuées dans la façade orientale du bâtiment, afin d'insérer de nouvelles baies (fig. 82). La conservation des planchers du XVI^e siècle suggère que les modifications du bâtiment médiéval concernent avant tout les baies. À l'exception des petites baies du rez-de-chaussée, bouchées, il n'y a pas de trace de baies antérieures aux nouvelles. Il est donc vraisemblable que ces dernières aient repris l'emplacement des précédentes.

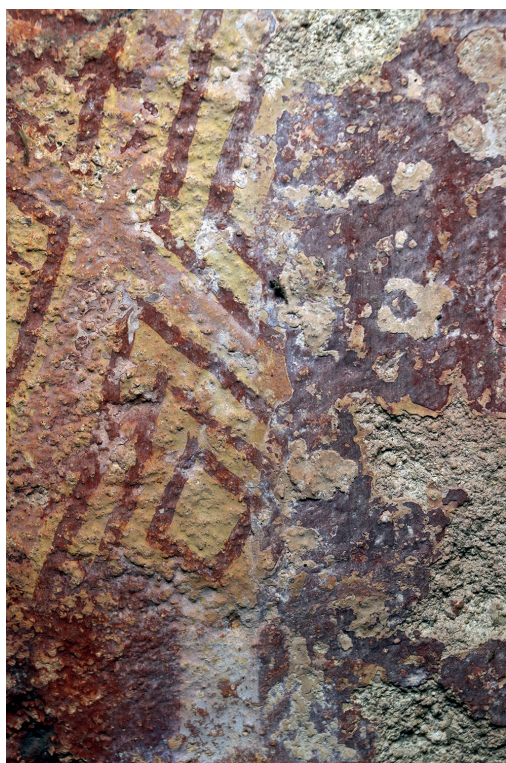
Figure 87 : Détail de la stratigraphie des décors polychromes : UD10 (losanges rouges sur fond jaune) < UD20 (couche rouge bordeaux) < UD21 (couche beige) ; cliché C. Collomb

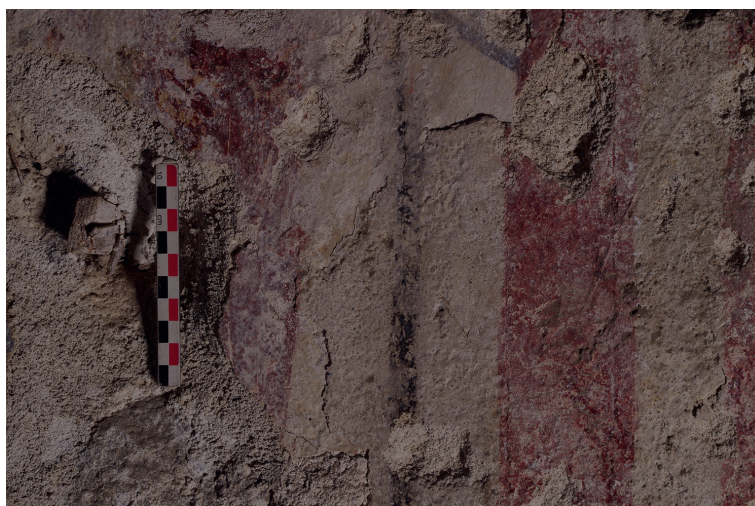
Figure 88 : UD10 : détail de la pontate ou restauration ? ; cliché C. Collomb

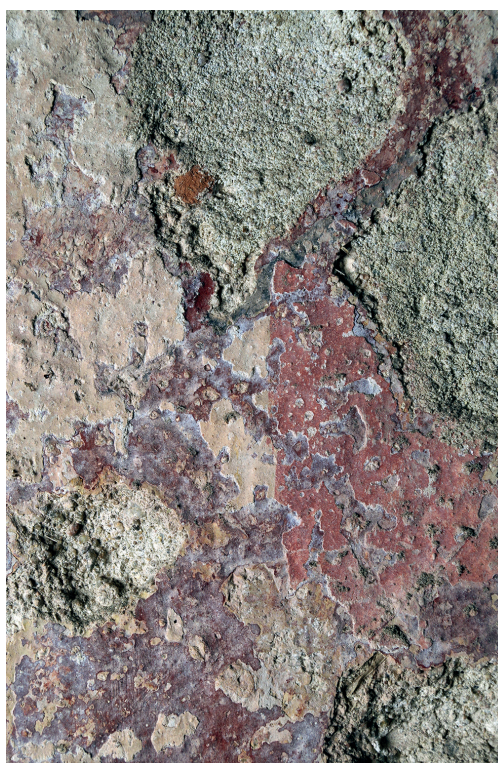
Figure 89 : Détail de la troisième couche picturale UD21 ; cliché C. Collomb

Un troisième décor polychrome très peu conservé a été observé. Les vestiges de cette couche sont également localisés au niveau du registre inférieur du premier niveau de polychromie (**fig. 89**). Stratigraphiquement, cette couche recouvre les deux couches picturales UD 10 et 20. Il s'agit d'un décor rouge et beige, toutefois aucun motif n'est identifiable.

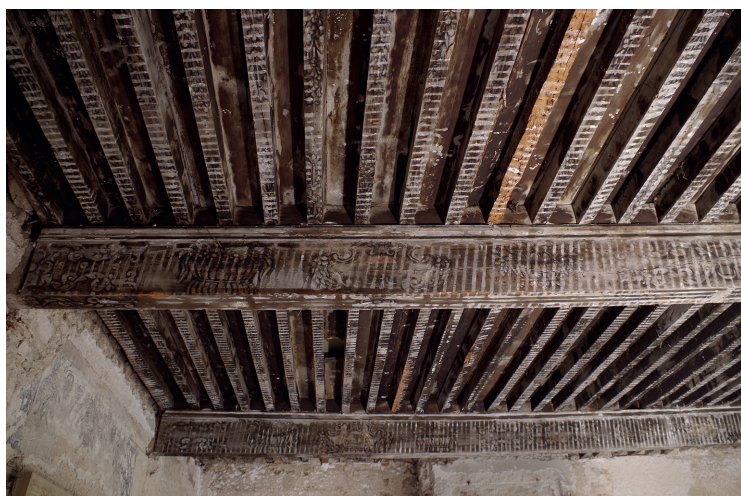
Figure 90 : UD11 : face ouest de la poutre centrale, moitié nord ; cliché C. Collomb

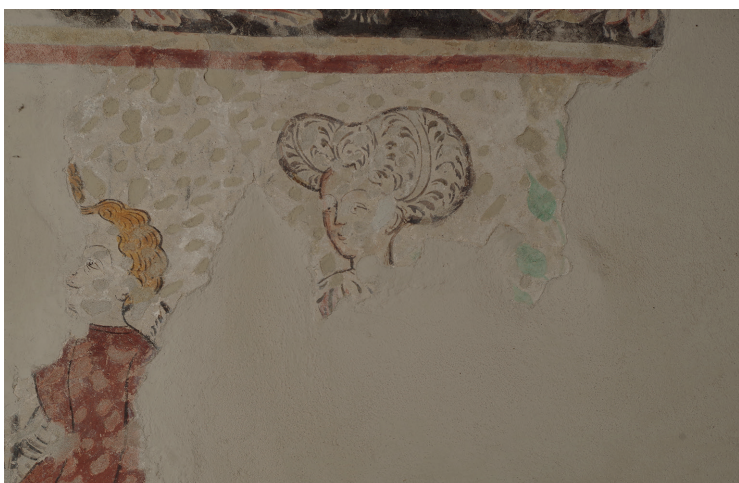
Figure 94 : UD1 : détail des visages les plus à droite de la scène ; cliché C. Collomb

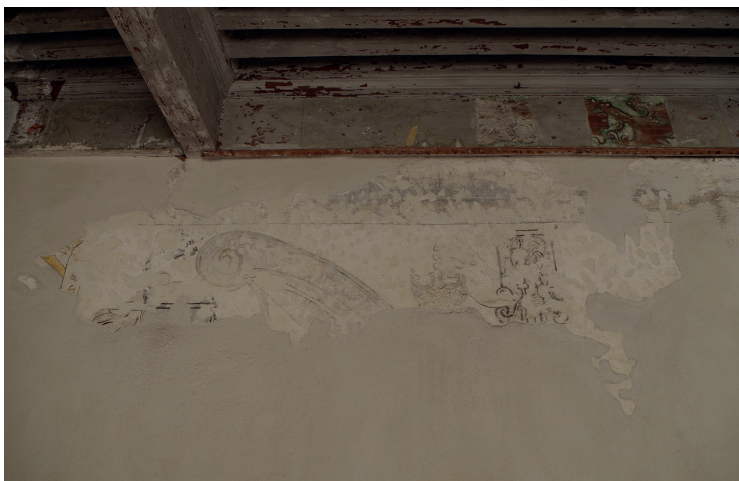
Figure 95 : UD2 : scène du registre central conservée au centre du mur ; cliché C. Collomb

À la différence de l'ensemble peint UD 1 décrit ci-dessus, le décor en grisaille couvre la totalité de la paroi du sol jusqu'au plancher supérieur avec lequel il fonctionne. Il s'agit donc de toute évidence d'une phase plus récente de décoration de la galerie. En outre, ce type de décor en grisaille renvoi davantage à une réalisation à l'époque moderne, et donc plus tardive que le décor polychrome à scène de chasse.
