Région Auvergne-Rhône-Alpes -Département de la Haute-Loire (43), Aurec sur Loire Château d'Aurec-sur-Loire

Etude archéologique préalable

Château d'Aurec-sur-Loire

Rapport final d’Étude archéologique préalable

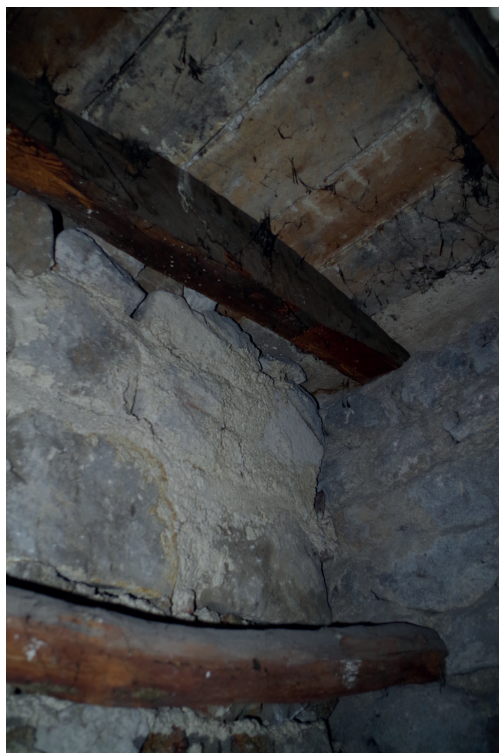
Figure 5 : Vue du passage, situé dans l'angle sud-est de la tour carrée ; cliché : D. Jouneau

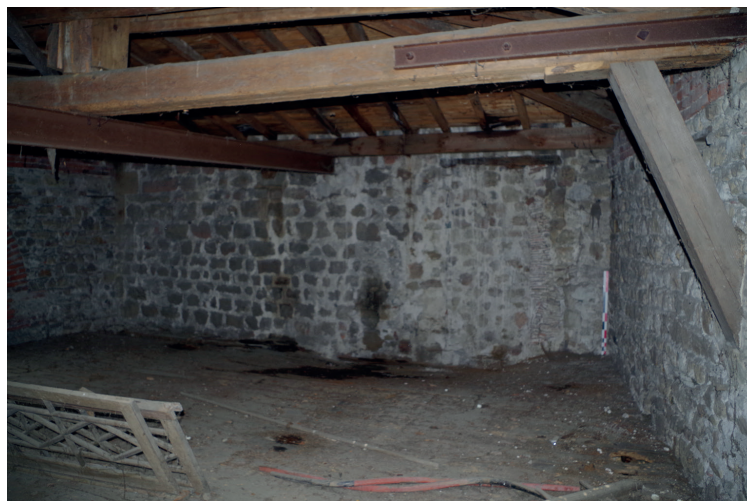
Figure 6 : Vue du parement externe du mur ouest de la tour carrée ; cliché : D. Jouneau

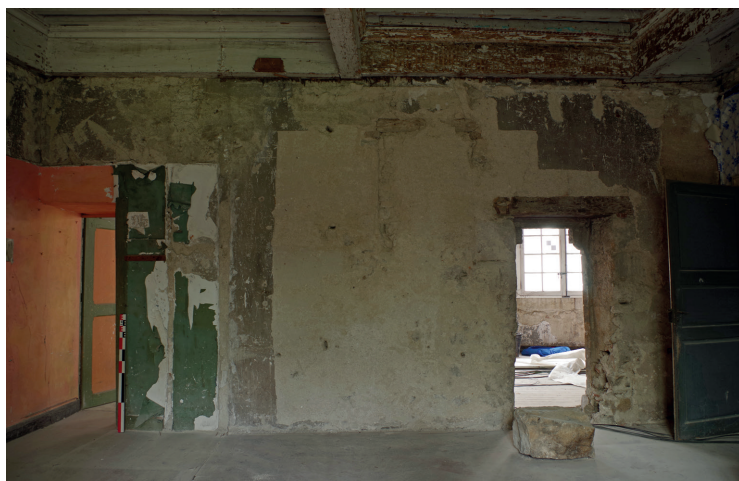
Figure 10 : Mur nord de la pièce 1.8 ;
cliché : C. Collomb

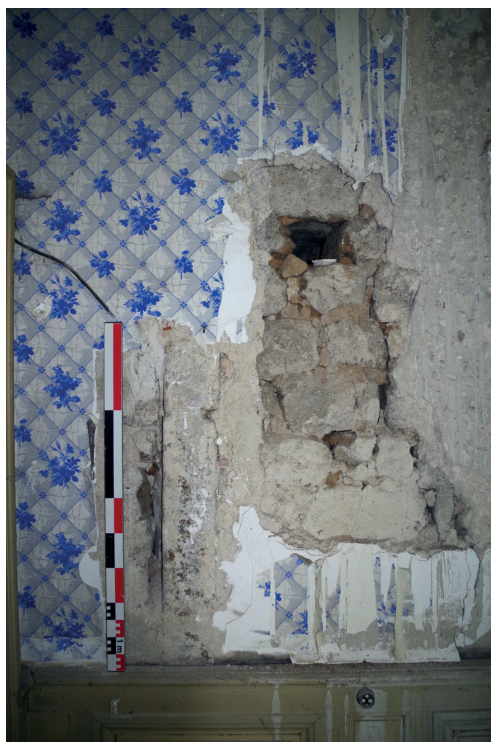
Figure 11 : Vestiges de baie dans le mur sud de la pièce 1.8 ; cliché D. Jouneau

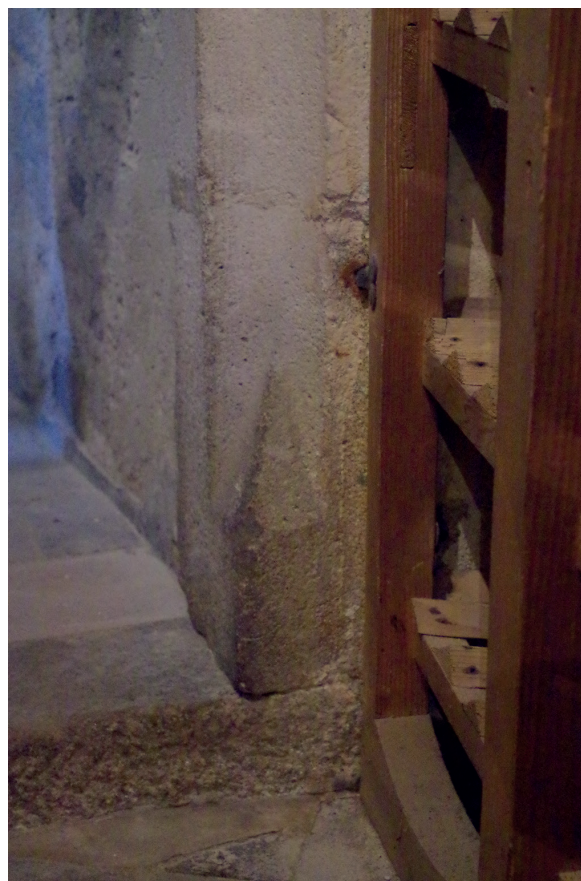
Figure 13 : Grosse tour ronde sud-est, pièce R.6, congé du piedroit nord ; cliché : D. Jouneau

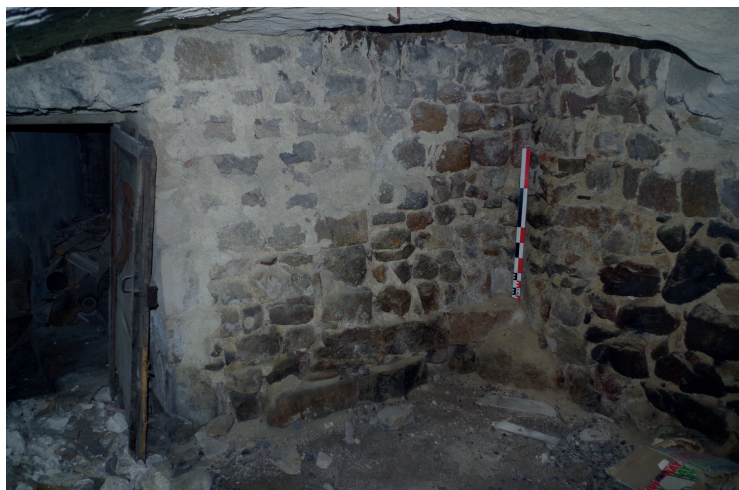
Figure 22 : Baie condamnée dans l'angle sud-ouest de la cave de la tour nord ;
cliché : D. Jouneau

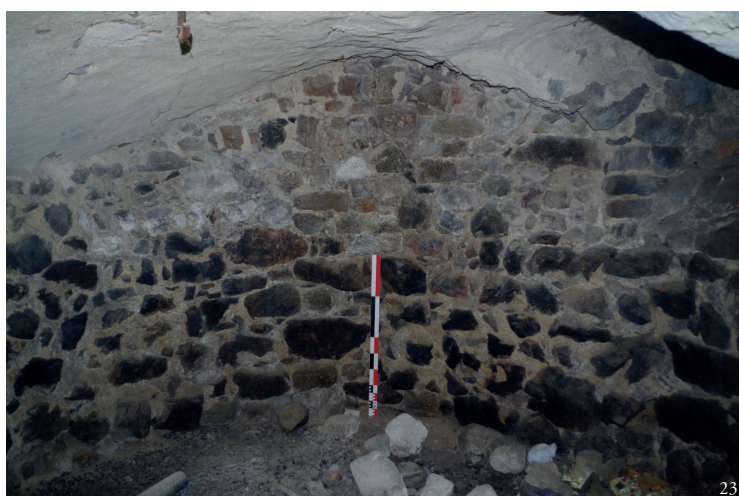
Figure 23 : Parement sud du mur nord de la tour nord ; cliché : D. Jouneau

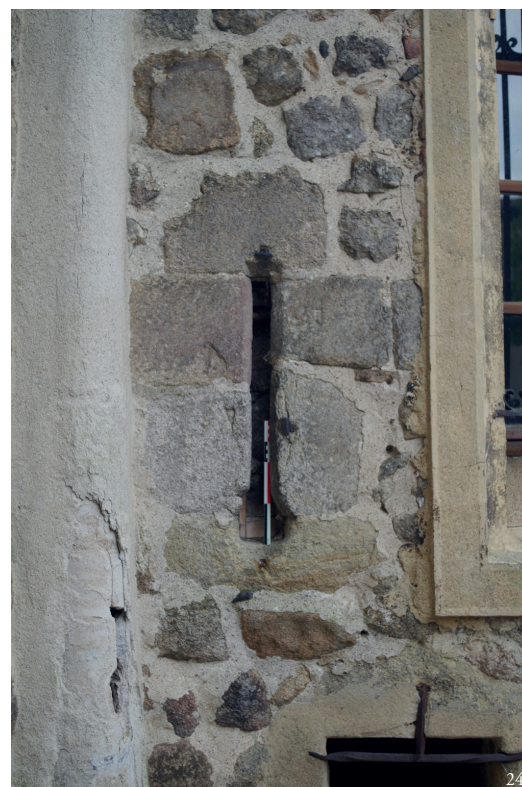
Figure 24 : Archère canonnière en flanquement est du rez-de-chaussée de la tour nord ; cliché : D. Jouneau

- » Deux fenêtres de tir sont encore visibles au rez-de-chaussée actuel : une archère de flanquement à l'est, dont la partie inférieure a été visiblement retaillée pour faire une canonnière (**fig. 24**). Celle du côté ouest n'est que partiellement visible, à l'intérieur, avec un ébrasement assez marqué (**fig. 25**).

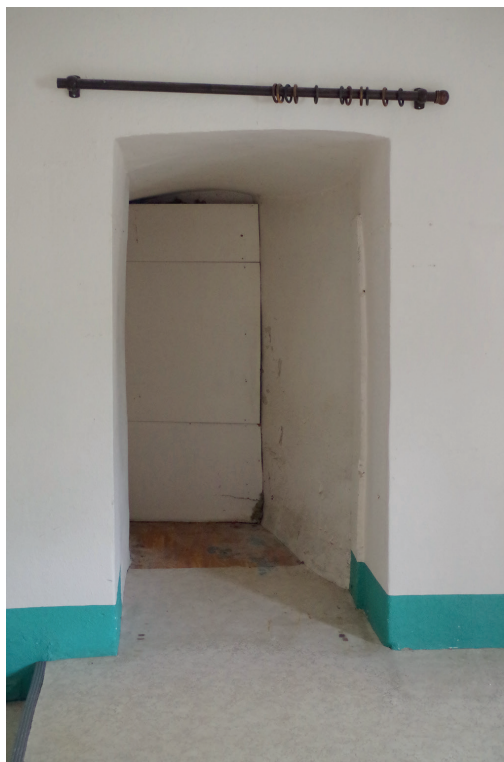
*Figure 26 : Porte de communication
entre la tour nord et la tour d'escalier ;
cliché : D. Jouneau*

- » Le diverticule, reliant le rez-de-chaussée de la tour nord à la tour d'escalier forme un coude au niveau du mur sud. Il pourrait s'agir d'un percement au moment de la construction de l'escalier, le coude se situant à l'interface entre la tour nord et la tour d'escalier. Toutefois, la présence d'une feuillure, difficile à caractériser du fait des revêtements, pourrait appartenir à une porte desservant le premier étage de la tour, en étant décalée par rapport à celle du niveau des caves (**fig. 26**).

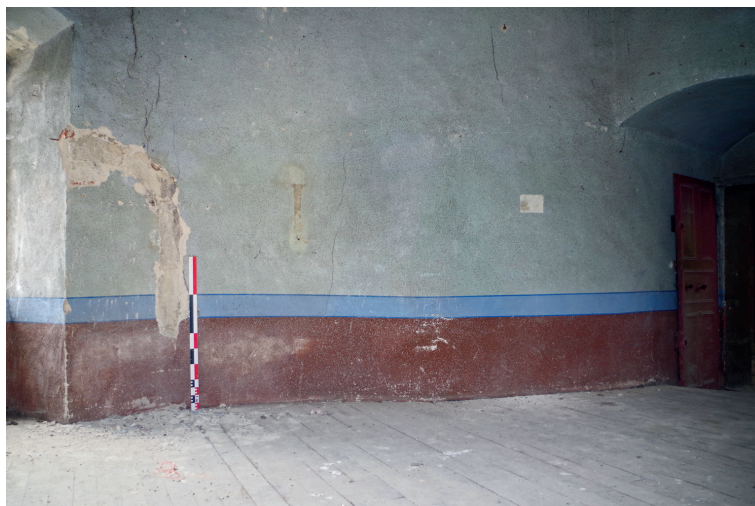
*Figure 28 : Tour nord, deuxième étage,
pièce 2.16 : arc en accolade de la porte ;
cliché : D. Jouneau*

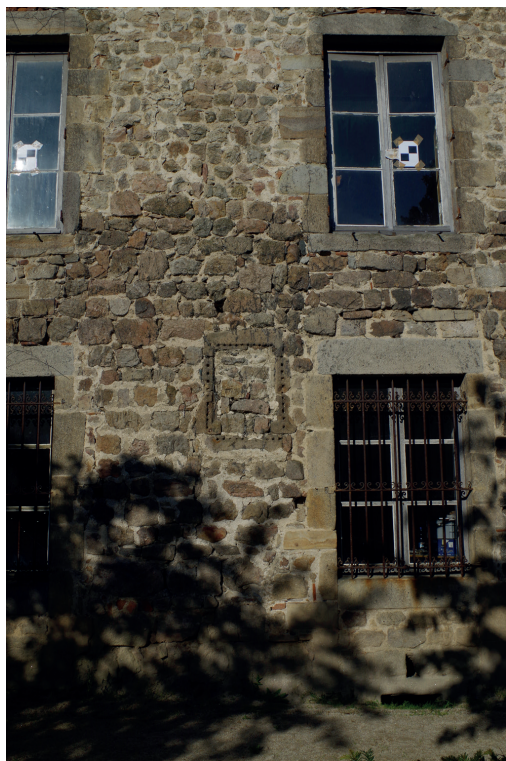
Figure 30 : Vue de la baie nord de la façade est du corps de bâtiment oriental ; cliché : D. Jouneau

- » Deux baies, condamnées, sont conservées sur la façade est. La baie nord est de forme rectangulaire. L'encadrement est percé par de multiples trous, vestiges d'une grille (**fig. 30**). La base du piédroit sud-est caractérisée par un congé droit. La baie sud-est de forme carrée. L'encadrement est simple, avec des arêtes vives (**fig. 31**).

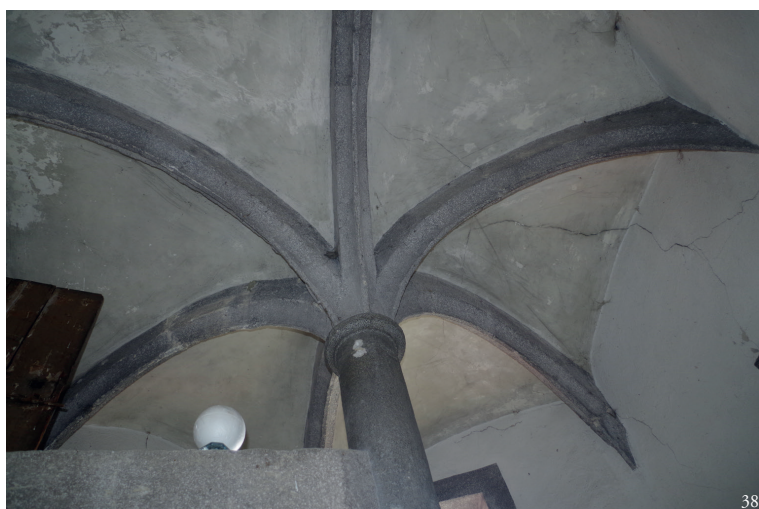
Figure 38 : Voûte en palmier, à nervures prismatiques, de la tour d'escalier ; cliché : D. Jouneau

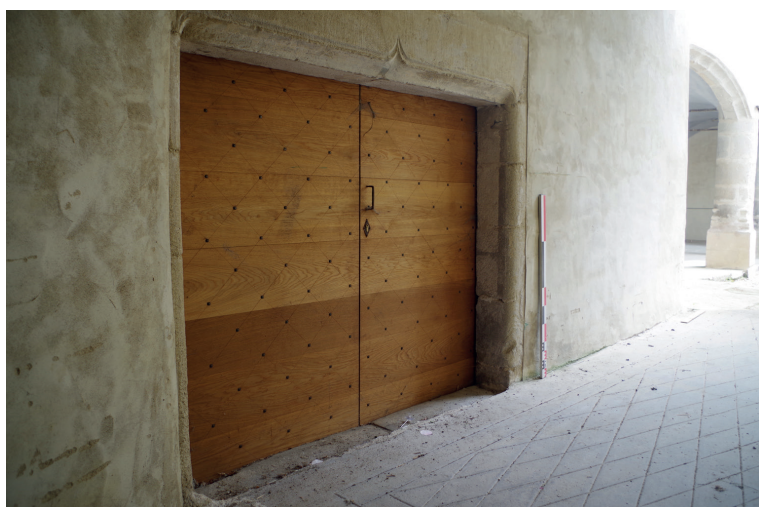
Figure 41 : Porte de la descente de cave ;
cliché : D. Jouneau

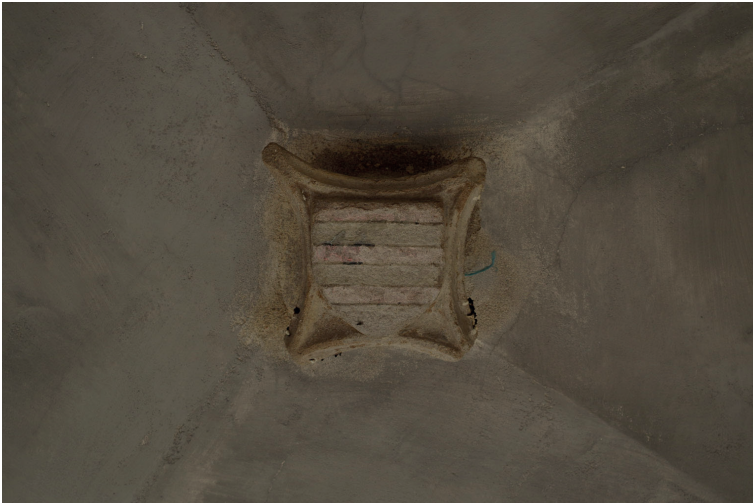
Figure 71 : Clé pendante de la voûte nord de la galerie est de la cour ; cliché : D. Jouneau

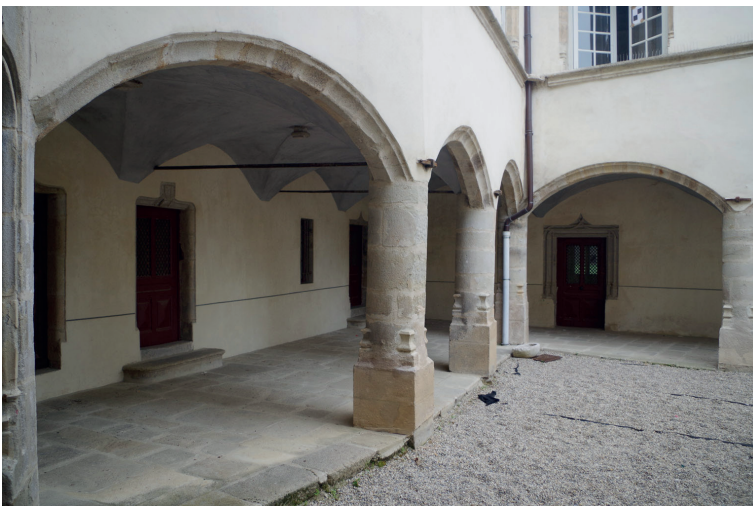
Figure 72 : Galerie orientale de la cour, vue du nord ; cliché : D. Jouneau

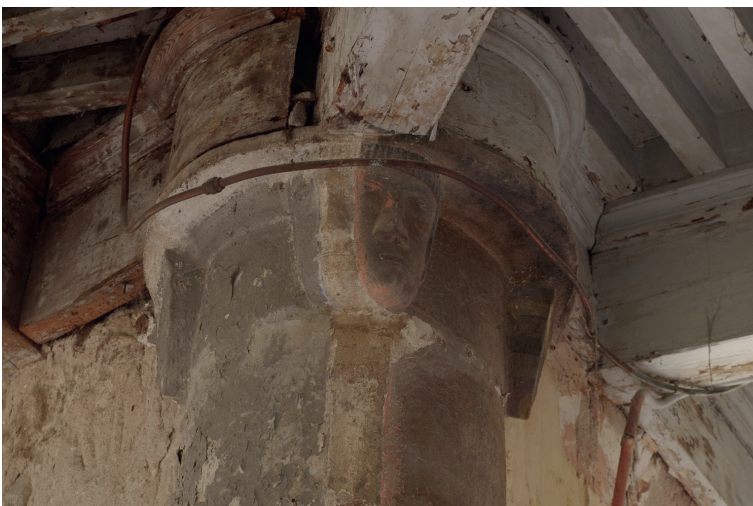
Figure 73 : Détail du chapiteau de la pile d'angle des galeries, au premier étage ; cliché : C. Collomb

- » Le mur sud de la galerie est construit dans le prolongement du piédroit sud de la porte piétonne. Les galeries sont couvertes par des voûtes d'arêtes, dont les clés de voûtes portent exclusivement les armes des De La Roue (**fig. 71**). Les galeries sont délimitées à l'extérieur par une série d'arcades séparées par des colonnes d'un diamètre de 0,5 m environ, dont les bases quadrangulaires sont assez élancées. De petites bases prismatiques sont sculptées à la base des futs, évoquant les bases prismatiques des portes déjà en place (**fig. 72**). La colonne, marquant l'intersection entre les galeries est et sud, se démarque des autres puisqu'elle se prolonge jusqu'au deuxième étage, structurant ainsi l'ensemble. Cette colonne est par ailleurs ornée de visages humains et de blason au premier étage (**fig. 73**).

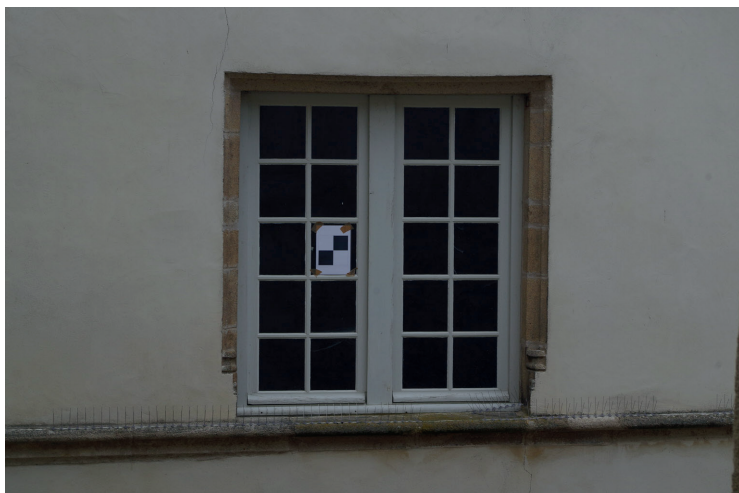
Figure 78 : Baie du premier étage de la galerie sud ; cliché : D. Jouneau

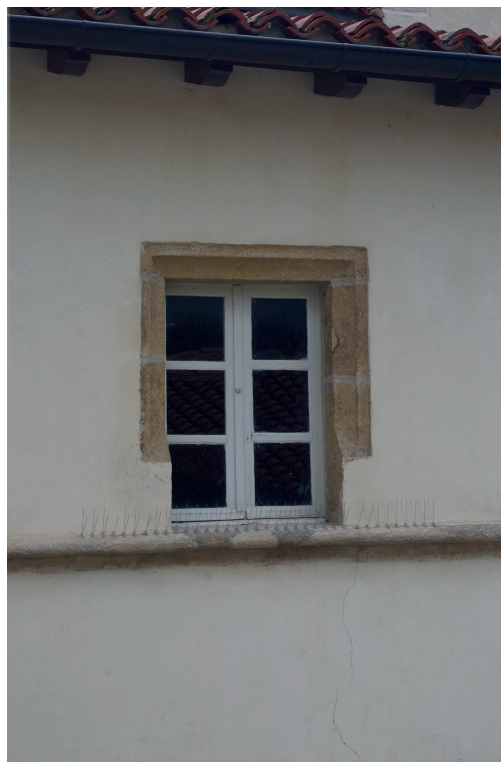
Figure 79 : Baie du deuxième étage de la galerie sud ; cliché : D. Jouneau

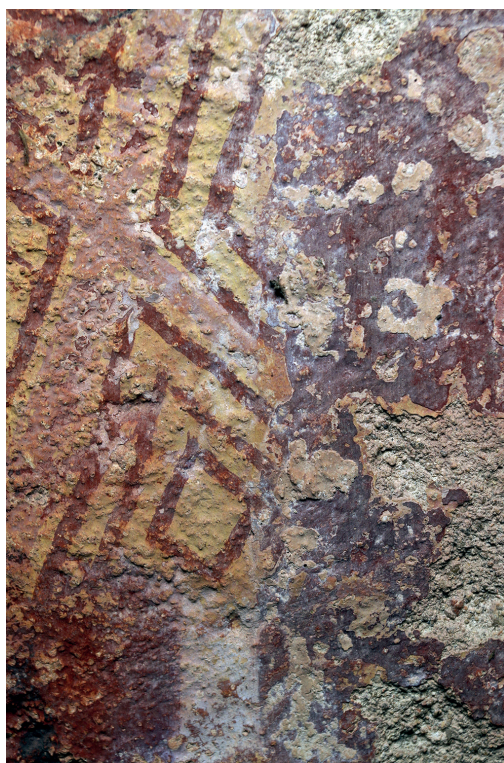
Figure 87 : Détail de la stratigraphie des décors polychromes : UD10 (losanges rouges sur fond jaune) < UD20 (couche rouge bordeaux) < UD21 (couche beige) ; cliché C. Collomb

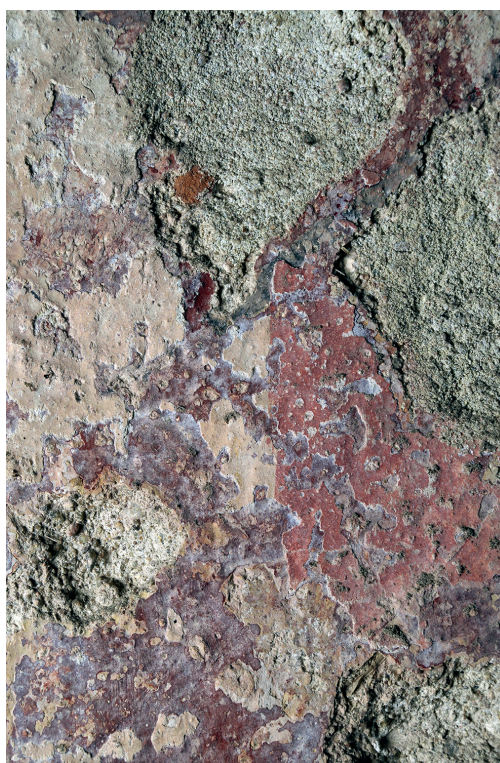
Figure 89 : Détail de la troisième couche picturale UD21 ; cliché C. Collomb

Un troisième décor polychrome très peu conservé a été observé. Les vestiges de cette couche sont également localisés au niveau du registre inférieur du premier niveau de polychromie (**fig. 89**). Stratigraphiquement, cette couche recouvre les deux couches picturales UD 10 et 20. Il s'agit d'un décor rouge et beige, toutefois aucun motif n'est identifiable.
