**Région Auvergne-Rhône-Alpes -Département de la  
Haute-Loire (43), Aurec sur Loire Château  
d'Aurec-sur-Loire**

## Etude archéologique préalable

*Château d'Aurec-sur-Loire*

Rapport final d’Étude archéologique préalable

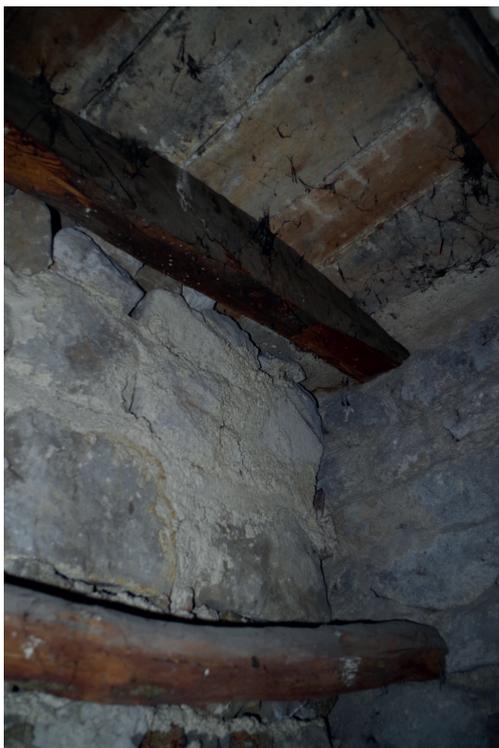
Figure 5 : Vue du passage, situé dans l'angle sud-est de la tour carrée ; cliché : D. Jouneau

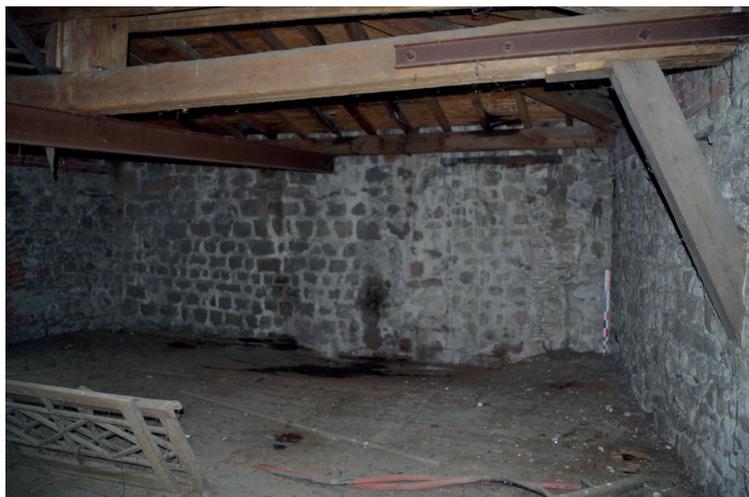
Figure 6 : Vue du parement externe du mur ouest de la tour carrée ; cliché : D. Jouneau

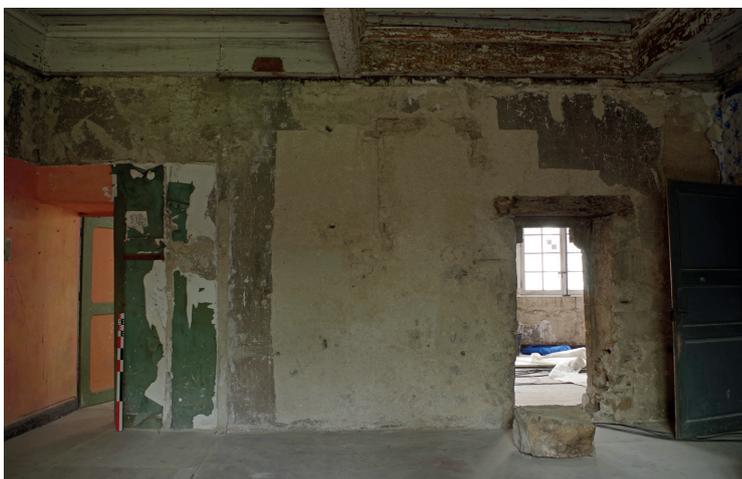
Figure 10 : Mur nord de la pièce 1.8 ;  
cliché : C. Collomb

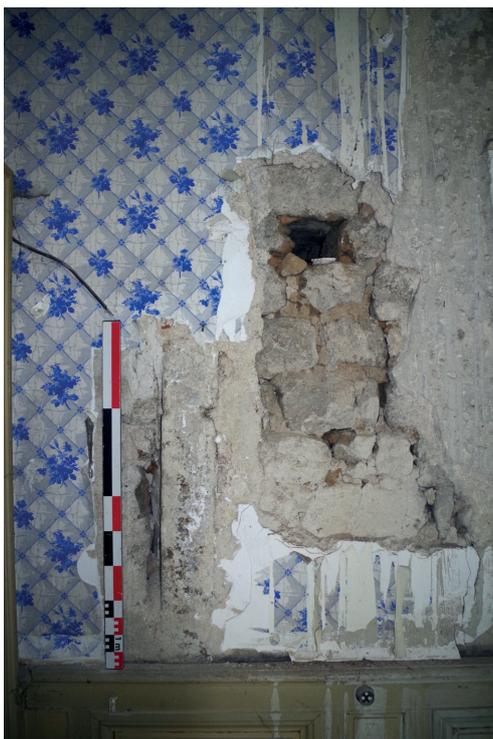
Figure 11 : Vestiges de baie dans le mur sud de la pièce 1.8 ;  
cliché D. Jouneau

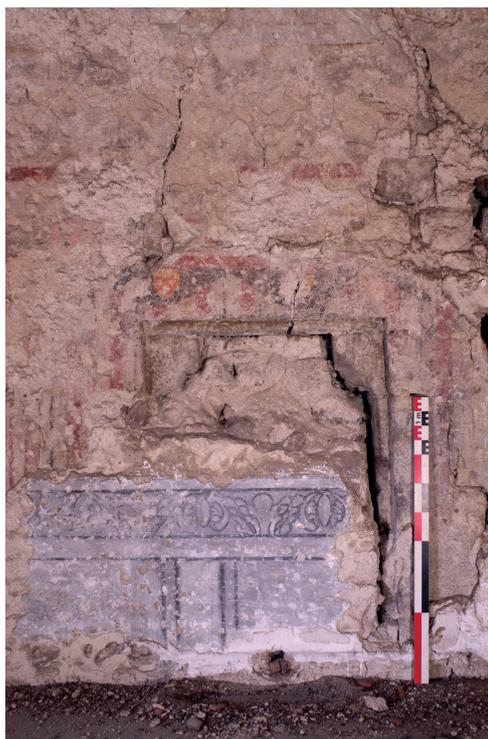
Figure 12 : Baie à coussinet insérée dans le mur est de la tour carrée ;  
cliché : C. Collomb

- » Dans la pièce 2.8, une autre porte à coussinet est insérée en percement dans le mur est de la tour carrée (**fig. 12**). La moitié inférieure de la baie n'est pas visible, le plancher actuel la recoupant à la moitié de sa hauteur environ. Les coussinets sont cette fois-ci moulurés. La présence d'une feuillure longeant l'encadrement est des plus atypiques, puisque ce type d'ouverture est traditionnellement doté d'une arrière-voussure plus haute que les coussinets, qui reçoivent le battant de la porte. Il pourrait s'agir soit d'une modification tardive de la baie, avec une feuillure taillée *a posteriori*, peut être en lien avec la modification des niveaux, ou d'un réemploi. Des sondages, aussi bien dans la pièce 1.8, au niveau du seuil de cette baie, que dans la pièce 2.1 seraient nécessaires afin de caractériser cette structure et de déterminer sa fonction.

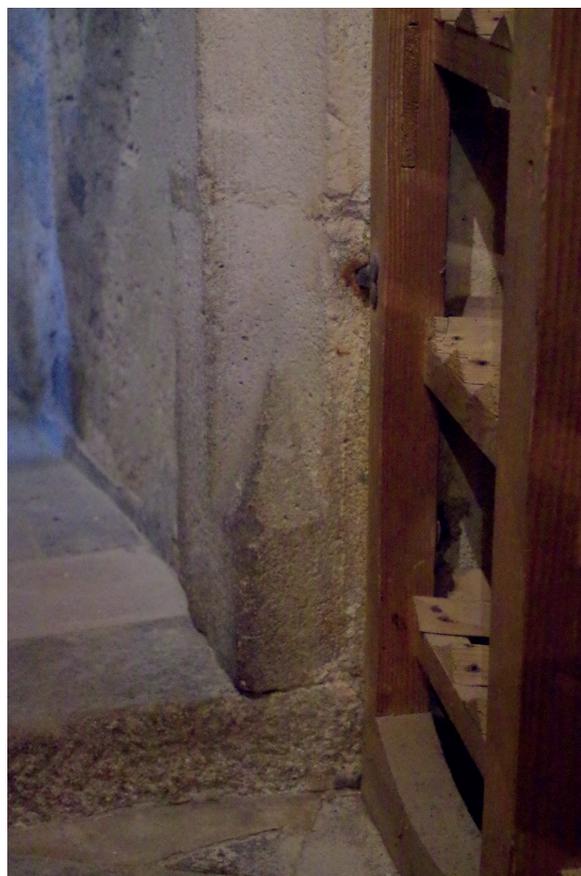
Figure 13 : Grosse tour ronde sud-est, pièce R.6, congé du piédroit nord ; cliché : D. Jouneau

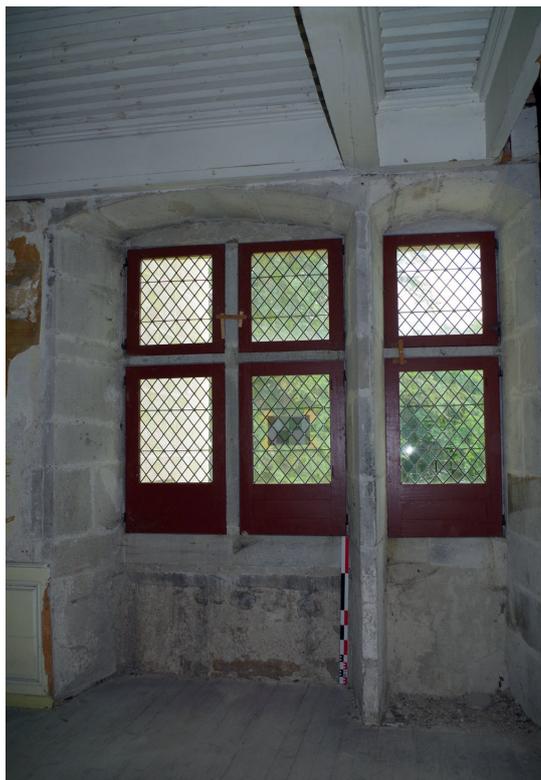
Figure 15 (ci-contre) : Remploi dans l'embrasure de la baie ouest de la pièce R.5 ; cliché : D. Jouneau

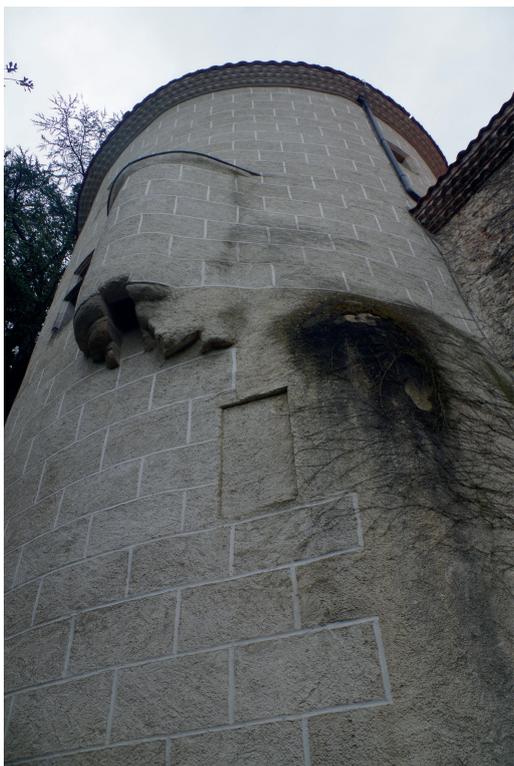
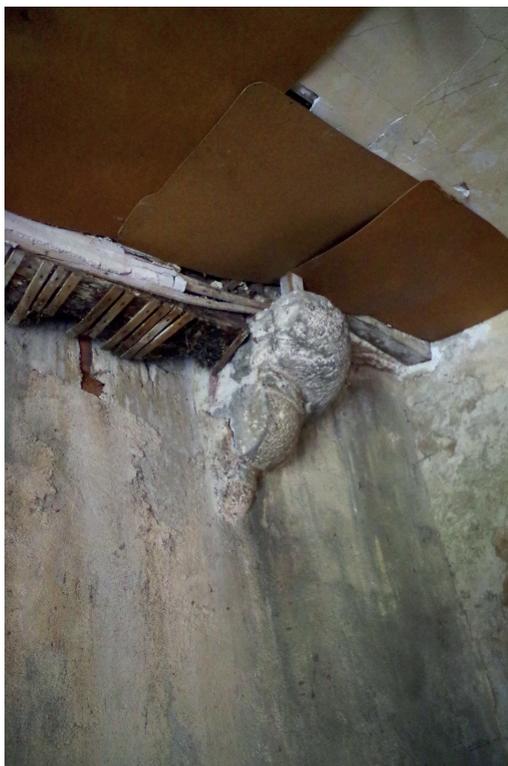
Figure 20 : Vue en contreplongée des latrines des premier et deuxième étages de la grosse tour ronde sud-est ; cliché : D. Jouneau

- » Trois latrines ont été identifiées : les mieux préservées se situent au deuxième étage de la grosse tour ronde sud-est, avec un encorbellement (**fig. 20**). Les deuxièmes se situent légèrement décalées vers l'ouest, au premier étage de la même tour. L'encorbellement a été détruit, mais la porte est encore visible (**fig. 20**). Enfin, des vestiges d'encorbellement, identique à celui des latrines du deuxième étage de la grosse tour ronde, sont visibles à l'extrémité sud du mur ouest de la grosse tour carrée, au niveau du premier étage (**fig. 21**).
- » Il n'y a pas d'indice de cheminée dans les planchers de cet état. Il n'y a pas non plus d'organe de distribution interne entre les étages, ce qui implique la présence de galeries et d'escaliers à l'extérieur, vraisemblablement à la place de la galerie renaissance.

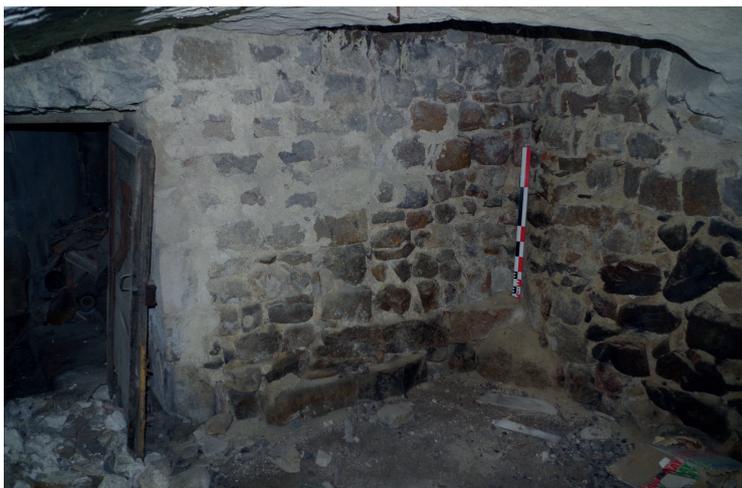
Figure 22 : Baie condamnée dans l'angle sud-ouest de la cave de la tour nord ;  
cliché : D. Jouneau

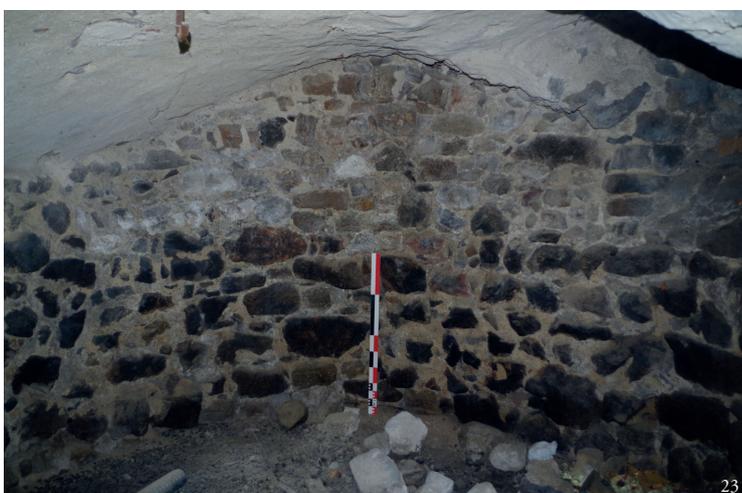
Figure 23 : Parement sud du mur nord de la tour nord ; cliché : D. Jouneau

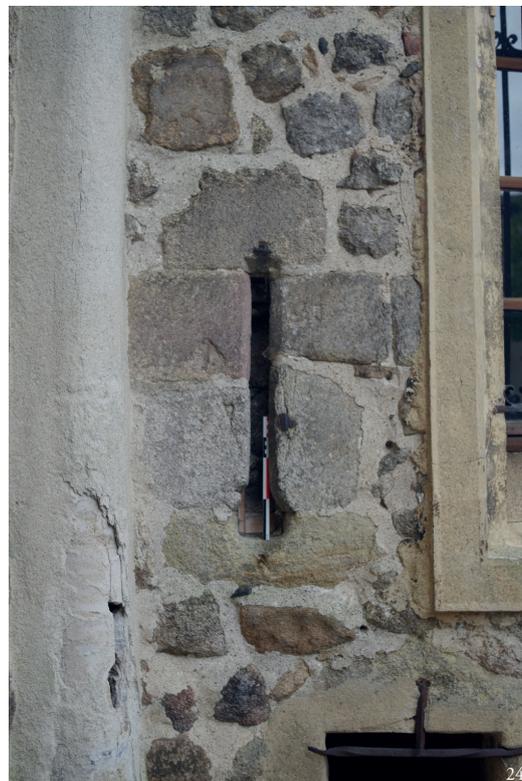
Figure 24 : Archère canonnière en flanquement est du rez-de-chaussée de la tour nord ; cliché : D. Jouneau

- » Deux fenêtres de tir sont encore visibles au rez-de-chaussée actuel : une archère de flanquement à l'est, dont la partie inférieure a été visiblement retaillée pour faire une canonnière (**fig. 24**). Celle du côté ouest n'est que partiellement visible, à l'intérieur, avec un ébrasement assez marqué (**fig. 25**).

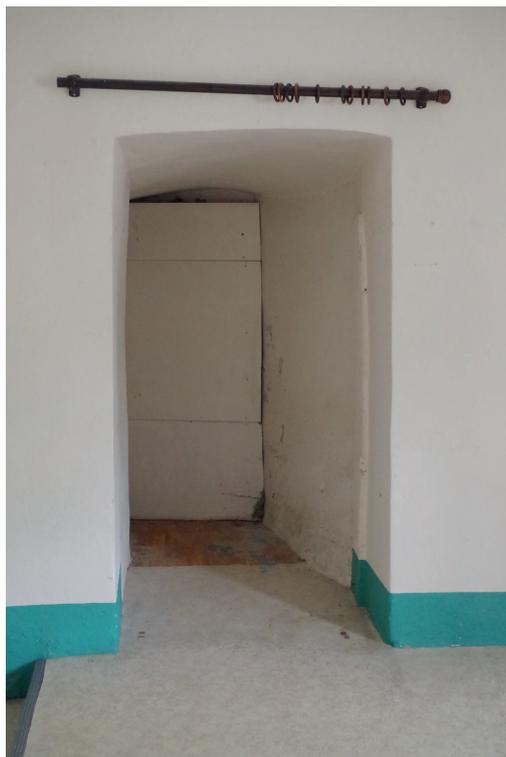
Figure 26 : Porte de communication entre la tour nord et la tour d'escalier ; cliché : D. Jouneau

- » Le diverticule, reliant le rez-de-chaussée de la tour nord à la tour d'escalier forme un coude au niveau du mur sud. Il pourrait s'agir d'un percement au moment de la construction de l'escalier, le coude se situant à l'interface entre la tour nord et la tour d'escalier. Toutefois, la présence d'une feuillure, difficile à caractériser du fait des revêtements, pourrait appartenir à une porte desservant le premier étage de la tour, en étant décalée par rapport à celle du niveau des caves (**fig. 26**).

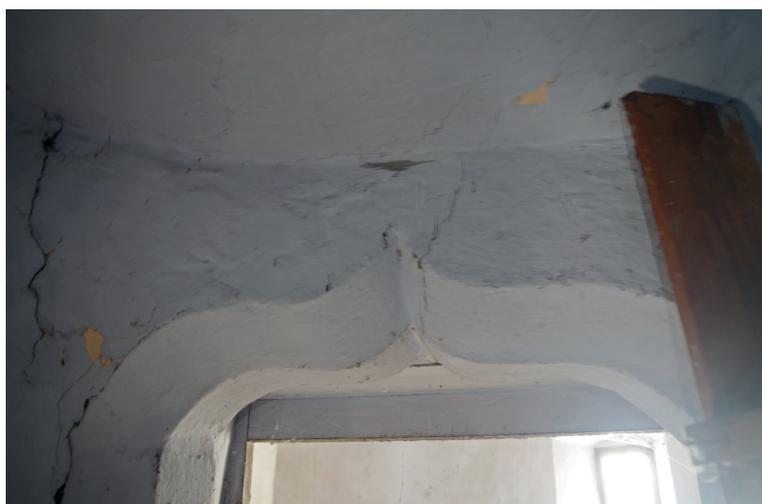
Figure 29 : Tour nord, deuxième étage, pièce 2.16 : congé du piedroit nord de la porte ; cliché : D. Jouneau

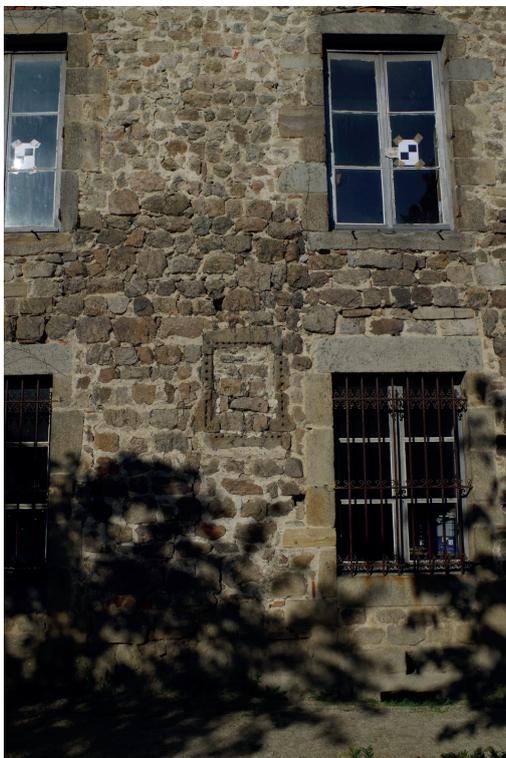
Figure 30 : Vue de la baie nord de la façade est du corps de bâtiment oriental ; cliché : D. Jouneau

- » Deux baies, condamnées, sont conservées sur la façade est. La baie nord est de forme rectangulaire. L'encadrement est percé par de multiples trous, vestiges d'une grille (**fig. 30**). La base du piédroit sud-est caractérisée par un congé droit. La baie sud-est de forme carrée. L'encadrement est simple, avec des arêtes vives (**fig. 31**).

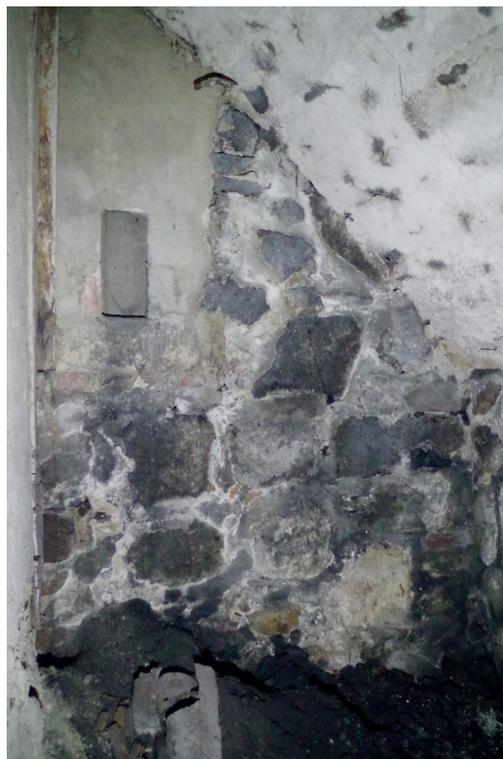
*Figure 33 : Vestiges du piédroit  
est de la baie reprise par  
le soupirail nord des celliers ;  
cliché : D. Jouneau*

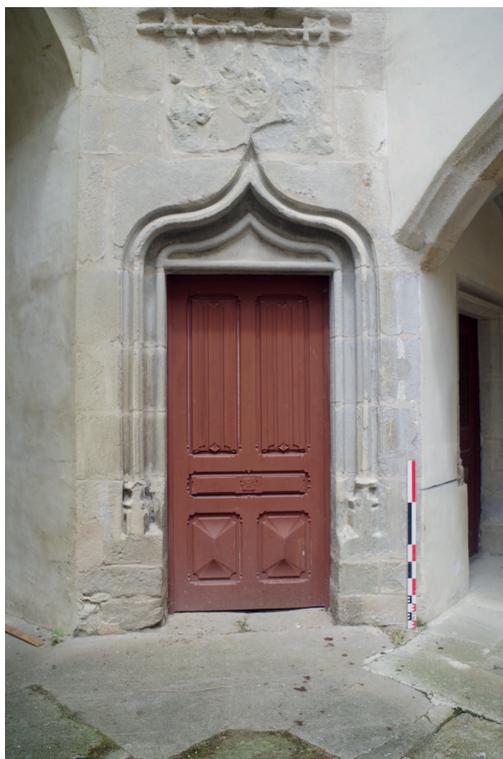
Figure 36 : Porte principale de la tour d'escalier ; cliché : D. Jouneau

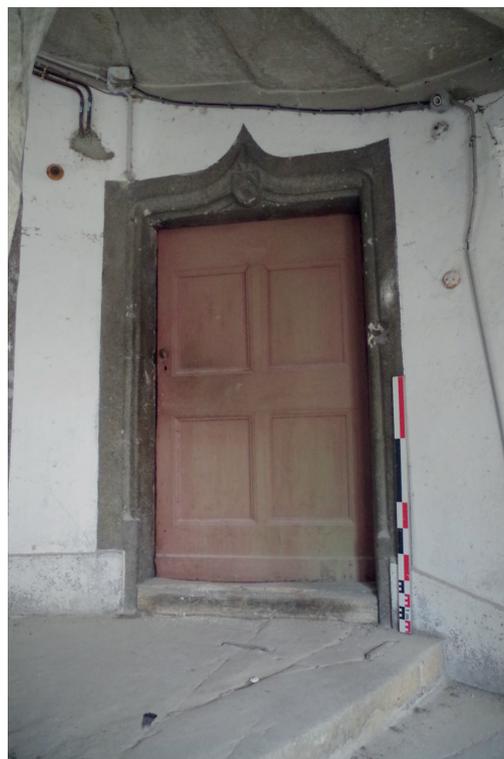
Figure 37 : Porte de communication entre la tour d'escalier et le premier étage du corps de bâtiment oriental ; cliché : D. Jouneau

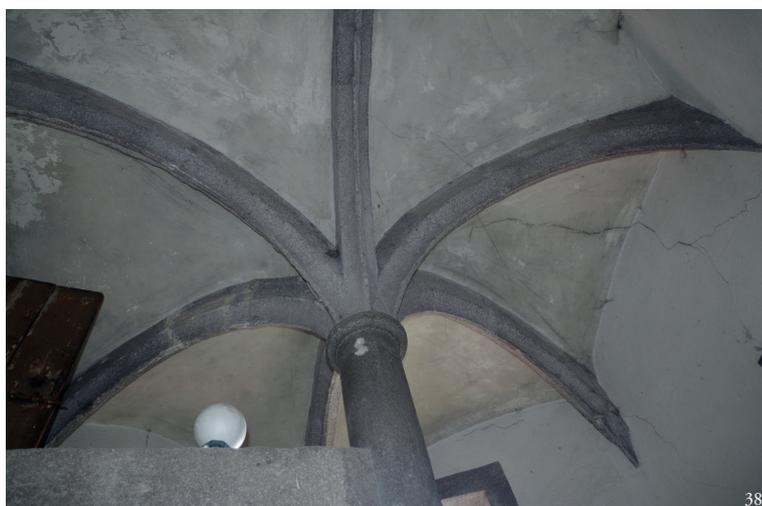
Figure 38 : Voûte en palmier, à nervures prismatiques, de la tour d'escalier ; cliché : D. Jouneau

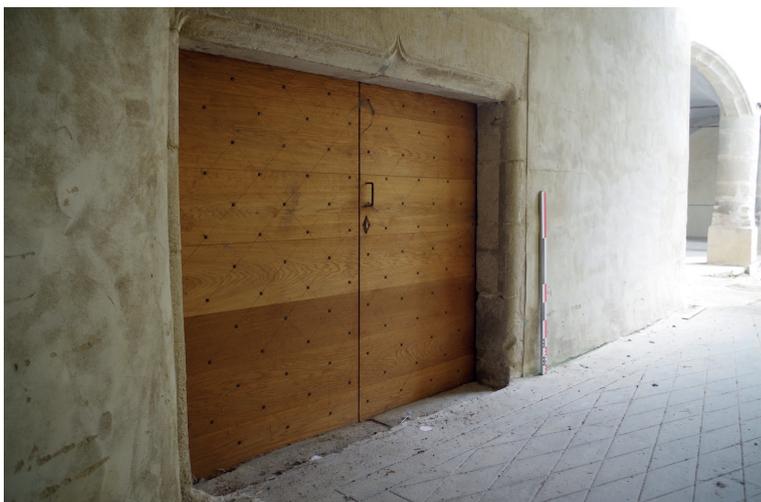
Figure 41 : Porte de la descente de cave ; cliché : D. Jouneau

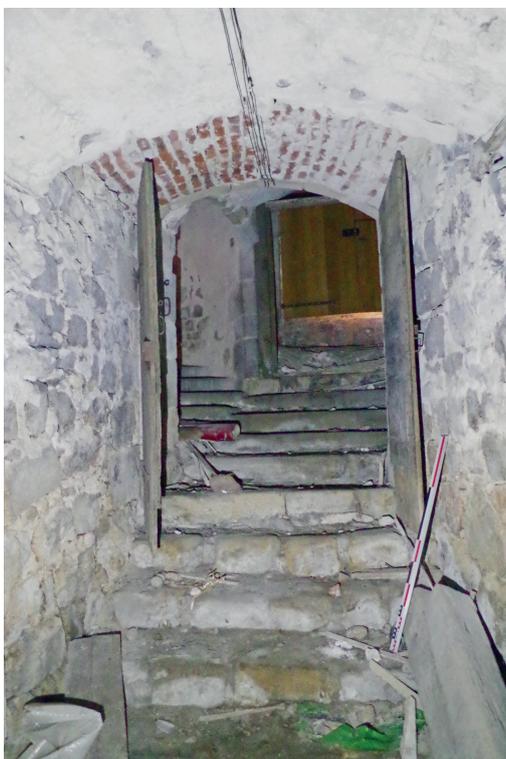
Figure 42 : Descente de cave vue de l'est ; cliché : D. Jouneau

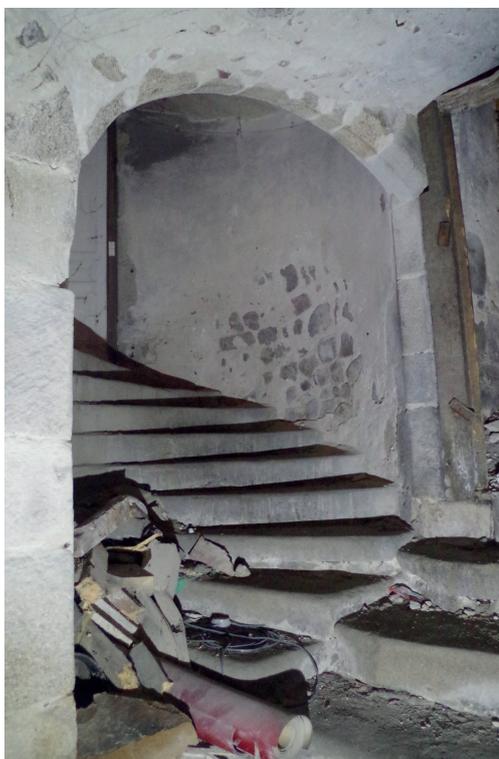
Figure 43 : Raccord entre la descente de cave et la tour d'escalier ; cliché : D. Jouneau

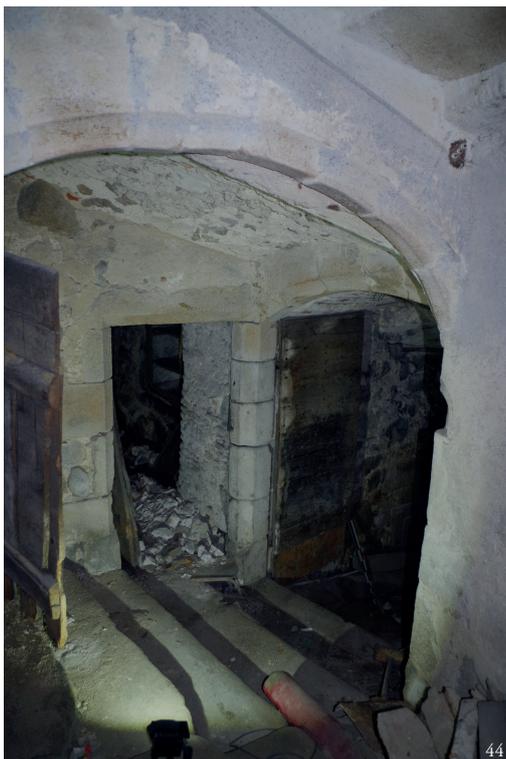
Figure 44 : Arcs doubleaux de l'intersection entre la descente de cave et la tour d'escalier ; cliché : D. Jouneau

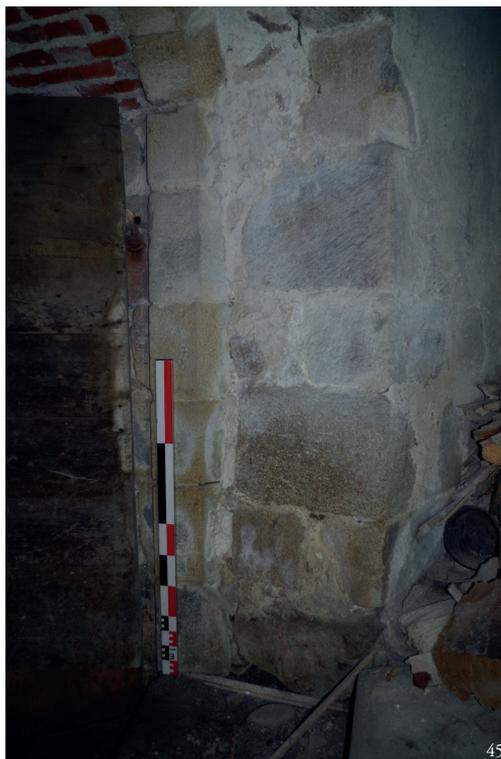
Figure 45 : Raccord entre le mur nord des celliers et le massif de la tour d'escalier ; cliché : D. Jouneau

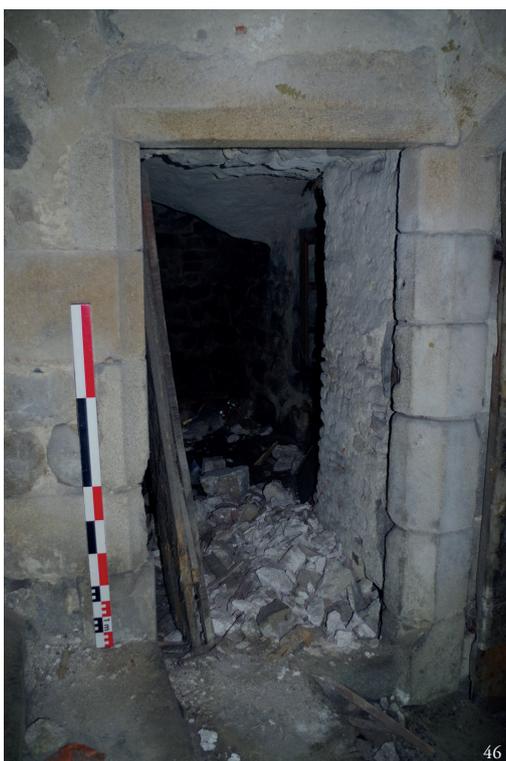
Figure 46 : Porte de la cave de la tour nord ; cliché : D. Jouneau

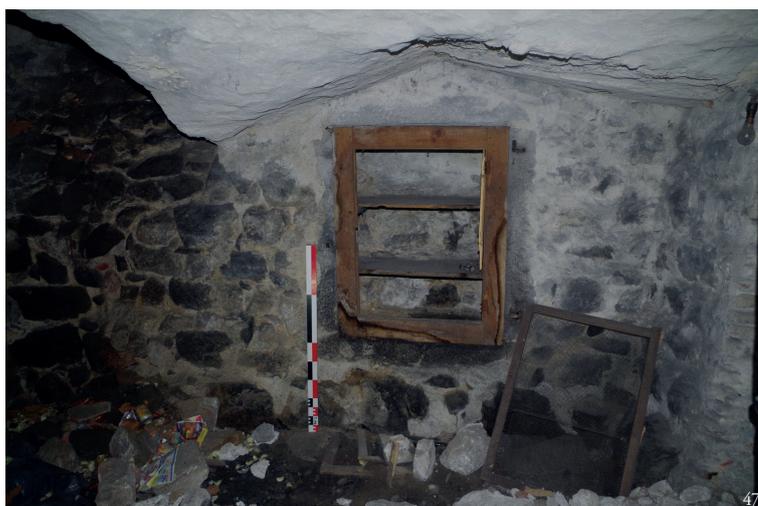
Figure 47 : Placard aménagé dans l'angle sud-est de la cave de la tour nord ; cliché : D. Jouneau

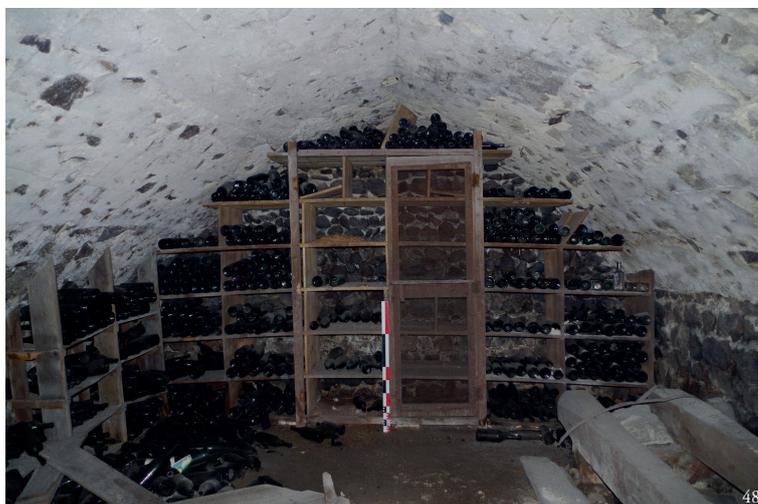
Figure 48 : Cellier principal, vue du nord ; cliché : D. Jouneau

Une petite cave voutée est aménagée sous la tour nord. L'accès s'effectue par une porte dont l'encadrement est souligné d'un chanfrein en cavet terminé par des congés droits (**fig. 46**). Un placard est aménagé dans l'épaisseur du mur, à côté de l'entrée (**fig. 47**), et un seul soupirail aère la pièce. Le cellier principal est construit dans l'axe et au milieu du bâtiment oriental. Un soupirail est aménagé dans le mur oriental, dont l'ouverture a été modifiée tardivement. Le cellier est couvert d'une voûte en berceau brisée, sans arc doubleau (**fig. 48**).

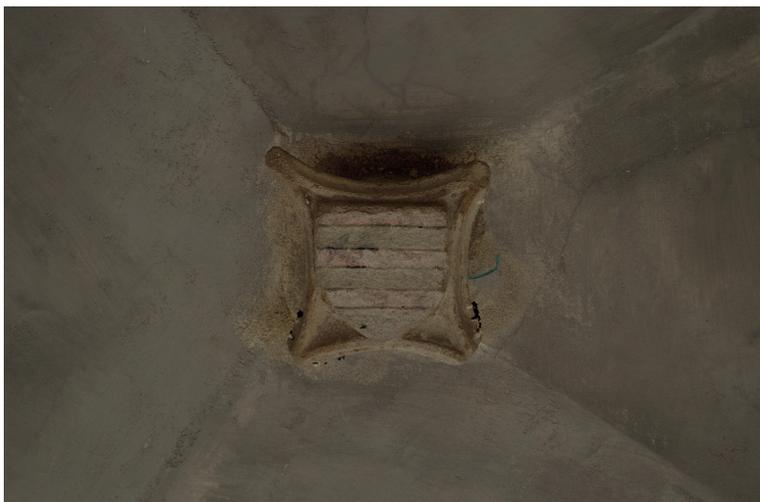
Figure 71 : Clé pendante de la voûte nord de la galerie est de la cour ; cliché : D. Jouneau

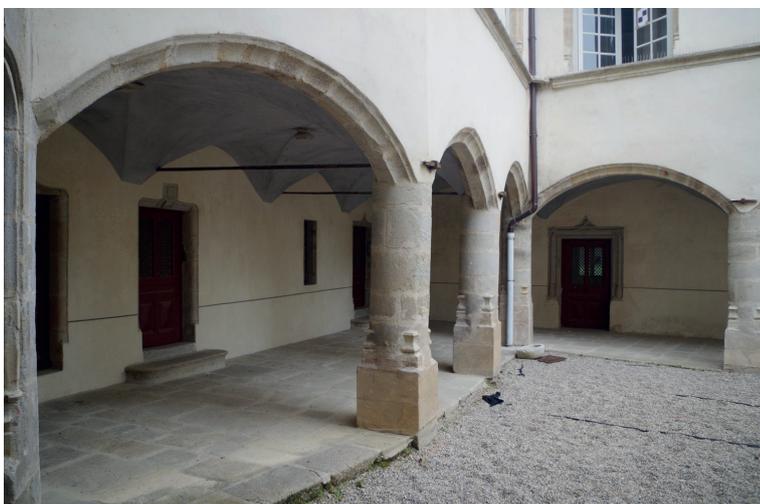
Figure 72 : Galerie orientale de la cour, vue du nord ; cliché : D. Jouneau

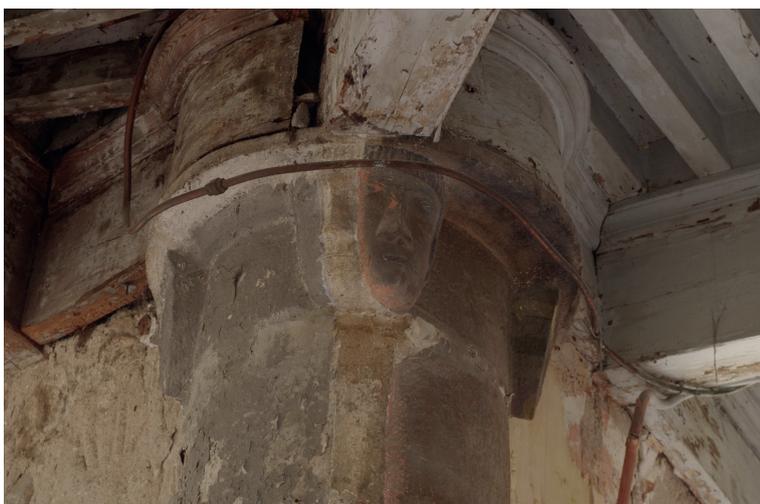
Figure 73 : Détail du chapiteau de la pile d'angle des galeries, au premier étage ; cliché : C. Collomb

- » Le mur sud de la galerie est construit dans le prolongement du piédroit sud de la porte piétonne. Les galeries sont couvertes par des voûtes d'arêtes, dont les clés de voûtes portent exclusivement les armes des De La Roue (fig. 71). Les galeries sont délimitées à l'extérieur par une série d'arcades séparées par des colonnes d'un diamètre de 0,5 m environ, dont les bases quadrangulaires sont assez élancées. De petites bases prismatiques sont sculptées à la base des futs, évoquant les bases prismatiques des portes déjà en place (fig. 72). La colonne, marquant l'intersection entre les galeries est et sud, se démarque des autres puisqu'elle se prolonge jusqu'au deuxième étage, structurant ainsi l'ensemble. Cette colonne est par ailleurs ornée de visages humains et de blason au premier étage (fig. 73).

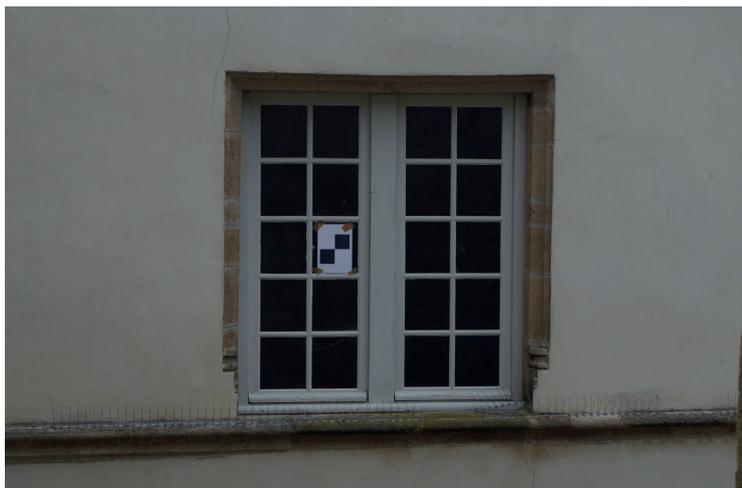
Figure 78 : Baie du premier étage de la galerie sud ; cliché : D. Jouneau

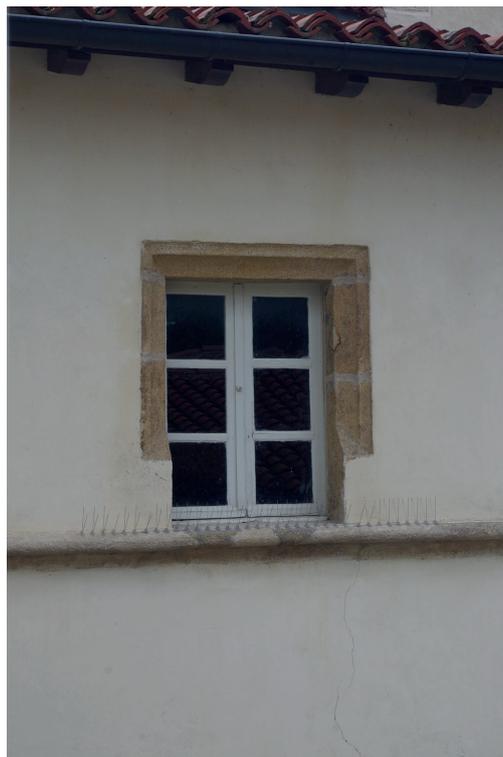
Figure 79 : Baie du deuxième étage de la galerie sud ; cliché : D. Jouneau

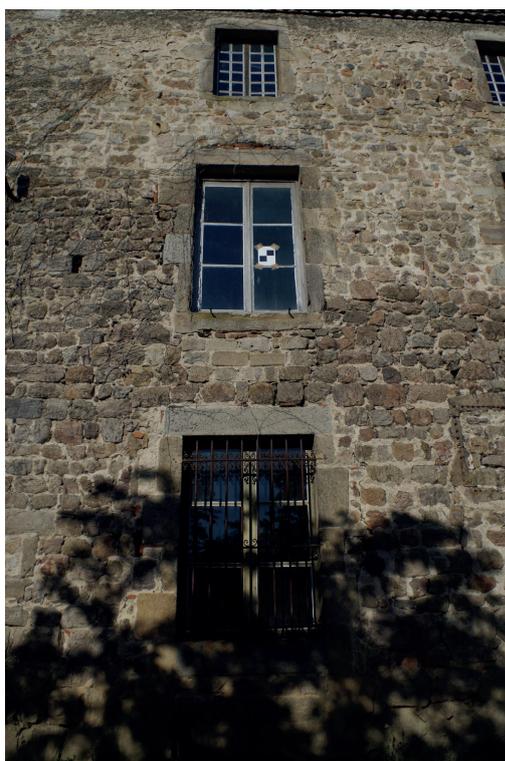
*Figure 82 : Baies modernes en insertion de la façade est du corps de bâtiment oriental ; cliché : D. Jouneau*

3 grandes saignées verticales ont été effectuées dans la façade orientale du bâtiment, afin d'insérer de nouvelles baies (fig. 82). La conservation des planchers du XVI<sup>e</sup> siècle suggère que les modifications du bâtiment médiéval concernent avant tout les baies. À l'exception des petites baies du rez-de-chaussée, bouchées, il n'y a pas de trace de baies antérieures aux nouvelles. Il est donc vraisemblable que ces dernières aient repris l'emplacement des précédentes.

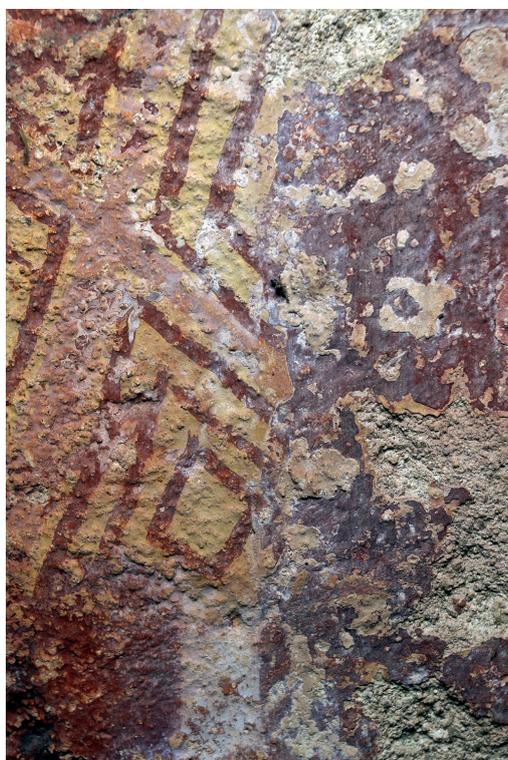
Figure 87 : Détail de la stratigraphie des décors polychromes : UD10 (losanges rouges sur fond jaune) < UD20 (couche rouge bordeaux) < UD21 (couche beige) ; cliché C. Collomb

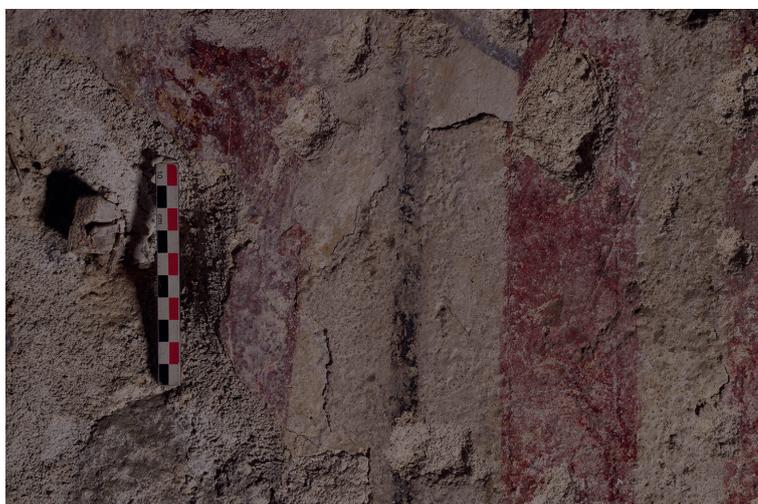
Figure 88 : UD10 : détail de la pontate ou restauration ? ; cliché C. Collomb

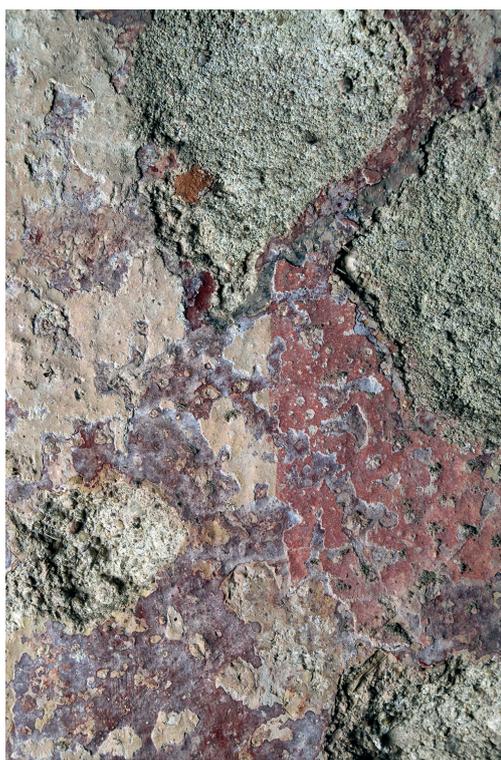
Figure 89 : Détail de la troisième couche picturale UD21 ; cliché C. Collomb

Un troisième décor polychrome très peu conservé a été observé. Les vestiges de cette couche sont également localisés au niveau du registre inférieur du premier niveau de polychromie (**fig. 89**). Stratigraphiquement, cette couche recouvre les deux couches picturales UD 10 et 20. Il s'agit d'un décor rouge et beige, toutefois aucun motif n'est identifiable.

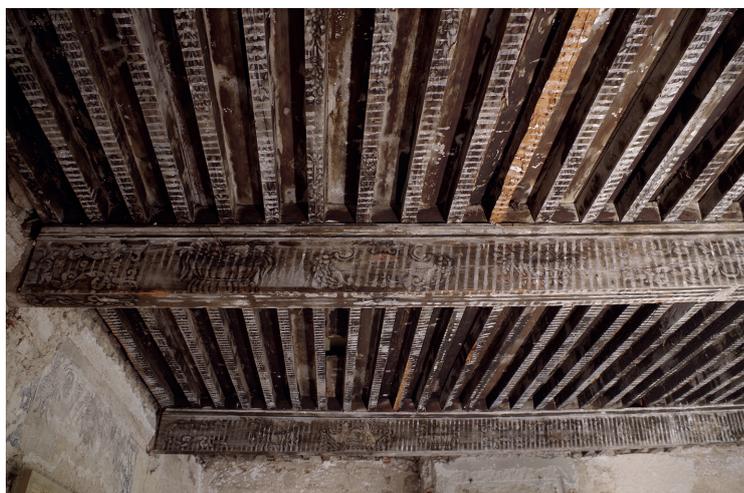
Figure 90 : UD11 : face ouest de la poutre centrale, moitié nord ; cliché C. Collomb

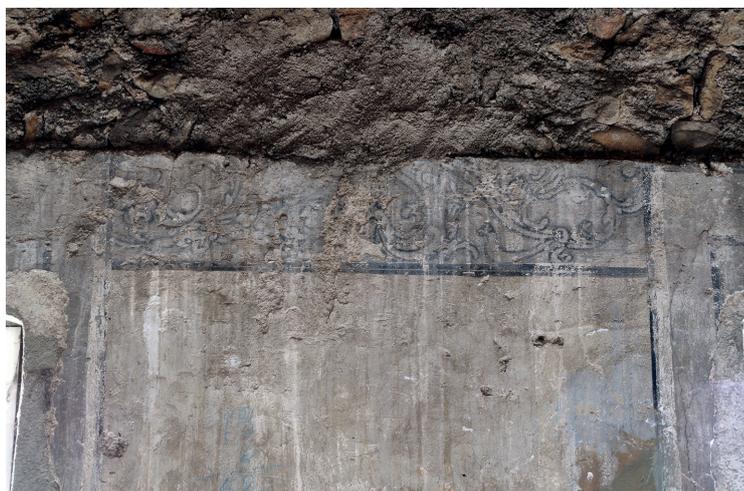
Figure 91 : UD9, frise d'entrelacs en partie haute entre les baies sud et centrale ; cliché C. Collomb

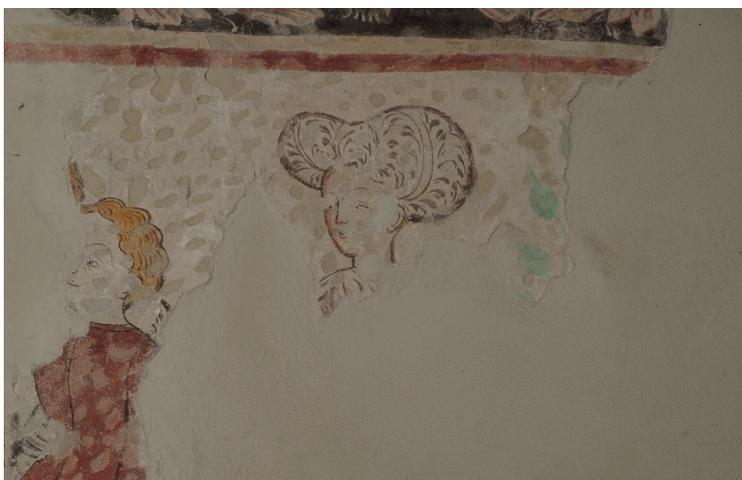
Figure 94 : UD1 : détail des visages les plus à droite de la scène ; cliché C. Collomb

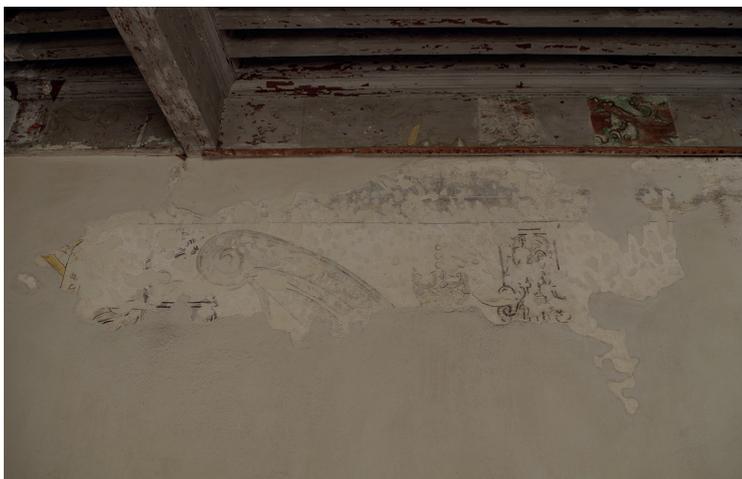
Figure 95 : UD2 : scène du registre central conservée au centre du mur ; cliché C. Collomb

À la différence de l'ensemble peint UD 1 décrit ci-dessus, le décor en grisaille couvre la totalité de la paroi du sol jusqu'au plancher supérieur avec lequel il fonctionne. Il s'agit donc de toute évidence d'une phase plus récente de décoration de la galerie. En outre, ce type de décor en grisaille renvoi davantage à une réalisation à l'époque moderne, et donc plus tardive que le décor polychrome à scène de chasse.
