**Région Auvergne-Rhône-Alpes -Département de la
Haute-Loire (43), Aurec sur Loire Château
d'Aurec-sur-Loire**

Etude archéologique préalable

Château d'Aurec-sur-Loire

Rapport final d’Étude archéologique préalable

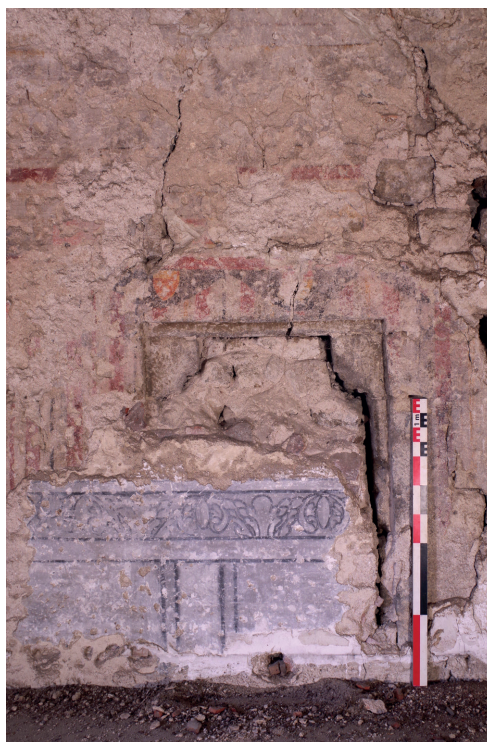
Figure 12 : Baie à coussinet insérée dans le mur est de la tour carrée ; cliché : C. Collomb

- » Dans la pièce 2.8, une autre porte à coussinet est insérée en percement dans le mur est de la tour carrée (**fig. 12**). La moitié inférieure de la baie n'est pas visible, le plancher actuel la recoupant à la moitié de sa hauteur environ. Les coussinets sont cette fois-ci moulurés. La présence d'une feuillure longeant l'encadrement est des plus atypiques, puisque ce type d'ouverture est traditionnellement doté d'une arrière-voussure plus haute que les coussinets, qui reçoivent le battant de la porte. Il pourrait s'agir soit d'une modification tardive de la baie, avec une feuillure taillée *a posteriori*, peut être en lien avec la modification des niveaux, ou d'un réemploi. Des sondages, aussi bien dans la pièce 1.8, au niveau du seuil de cette baie, que dans la pièce 2.1 seraient nécessaires afin de caractériser cette structure et de déterminer sa fonction.

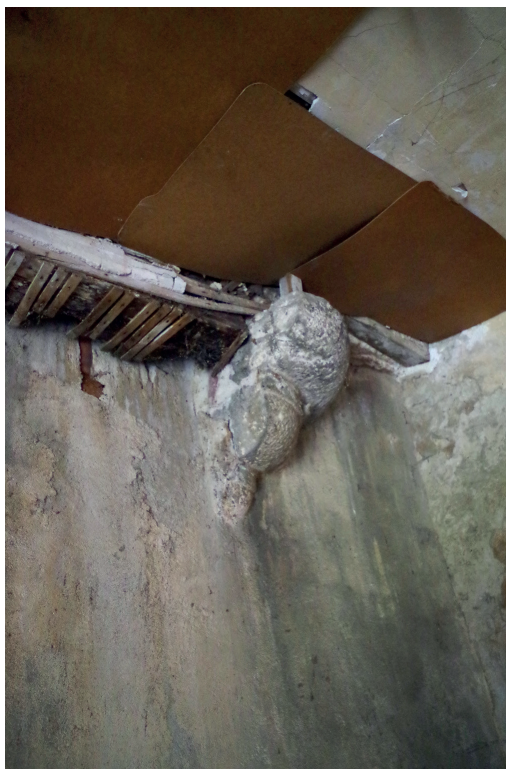
Figure 21 : Vestiges de l'encorbellement des latrines aménagées dans l'angle sud-ouest de la tour carrée ; cliché : D. Jouneau

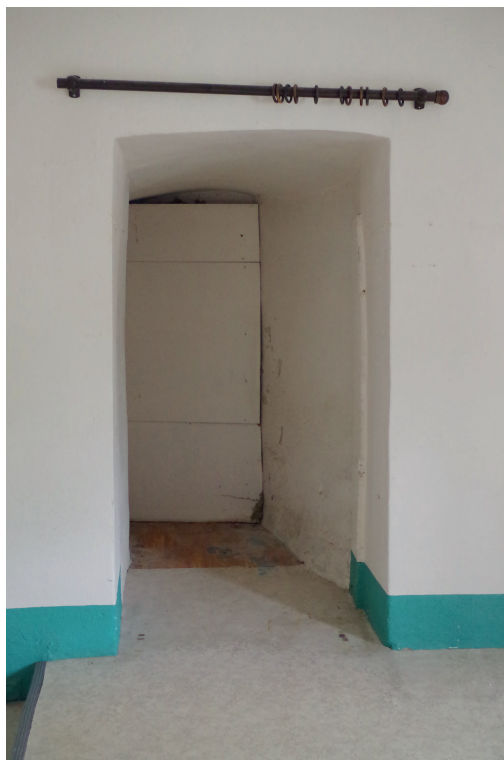
Figure 26 : Porte de communication entre la tour nord et la tour d'escalier ; cliché : D. Jouneau

- » Le diverticule, reliant le rez-de-chaussée de la tour nord à la tour d'escalier forme un coude au niveau du mur sud. Il pourrait s'agir d'un percement au moment de la construction de l'escalier, le coude se situant à l'interface entre la tour nord et la tour d'escalier. Toutefois, la présence d'une feuillure, difficile à caractériser du fait des revêtements, pourrait appartenir à une porte desservant le premier étage de la tour, en étant décalée par rapport à celle du niveau des caves (**fig. 26**).

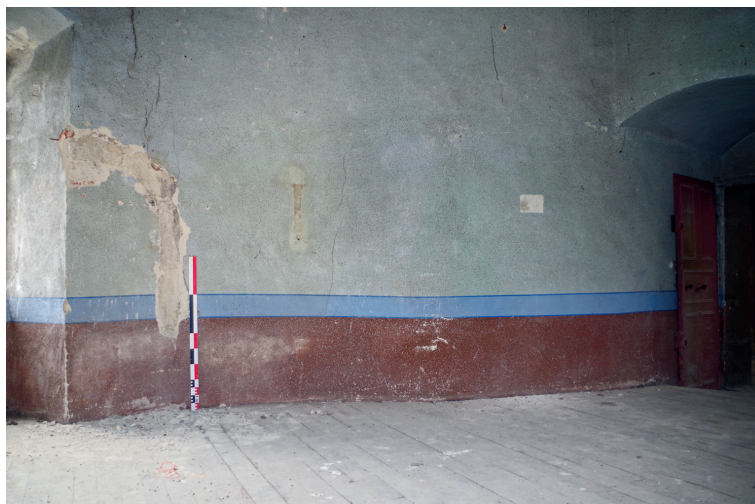
Figure 28 : Tour nord, deuxième étage, pièce 2.16 : arc en accolade de la porte ; cliché : D. Jouneau

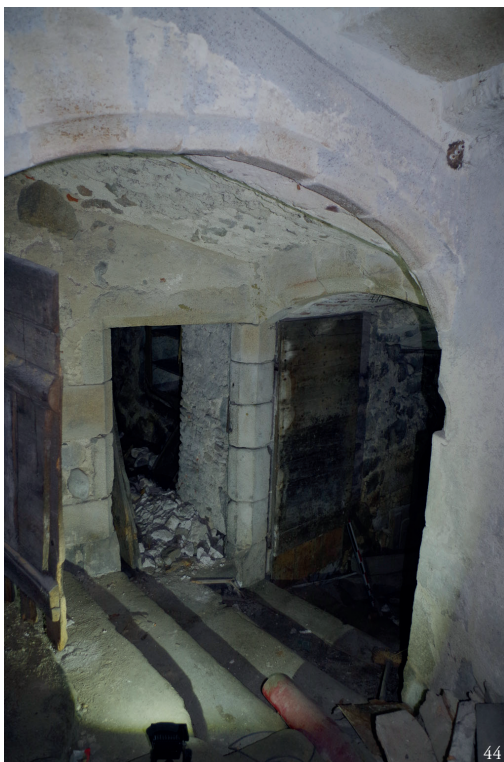
Figure 44 : Arcs doubleaux de l'intersection entre la descente de cave et la tour d'escalier ; cliché : D. Jouneau

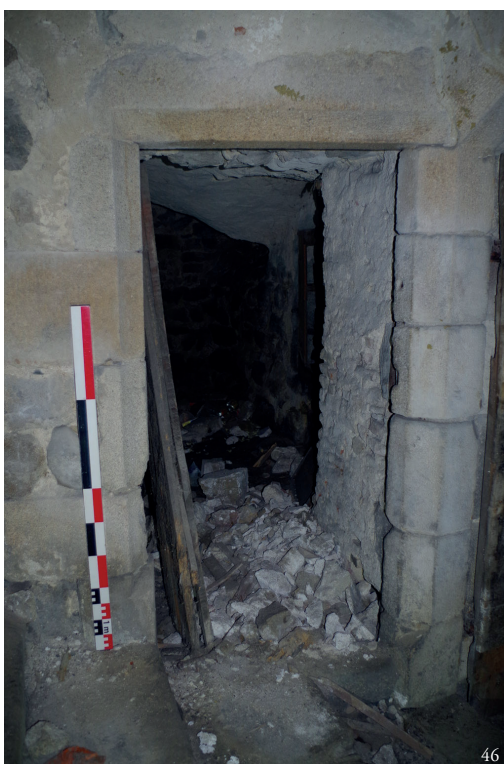
Figure 46 : Porte de la cave de la tour nord ; cliché : D. Jouneau

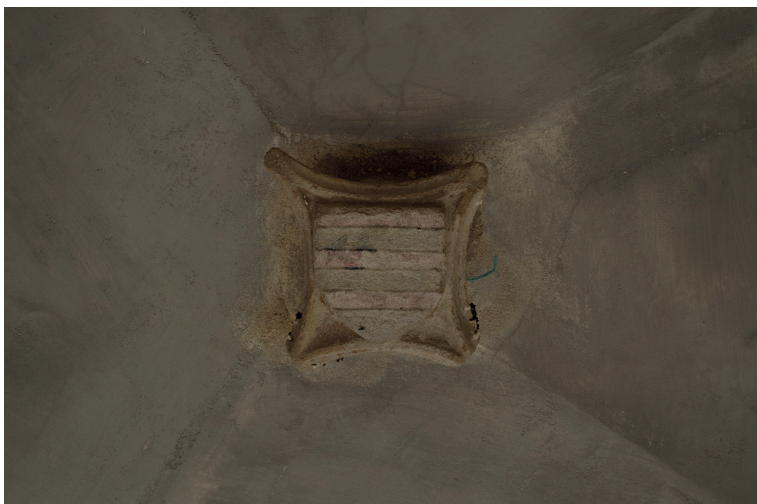
Figure 71 : Clé pendante de la voûte nord de la galerie est de la cour ; cliché : D. Jouneau

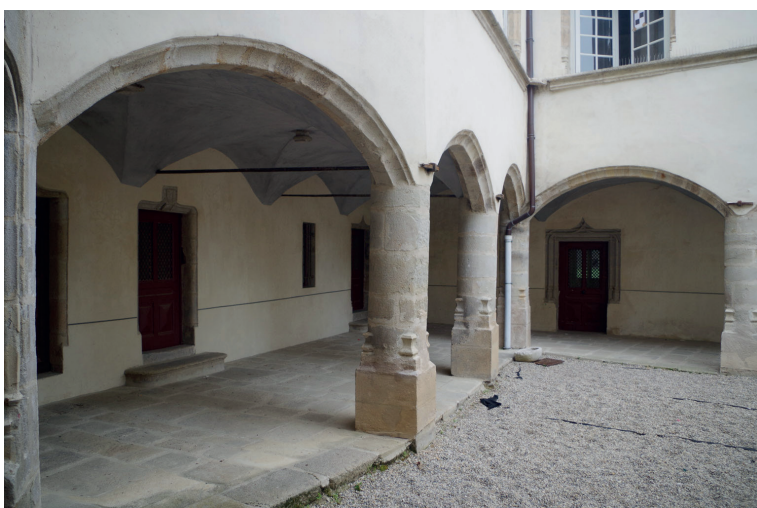
Figure 72 : Galerie orientale de la cour, vue du nord ; cliché : D. Jouneau

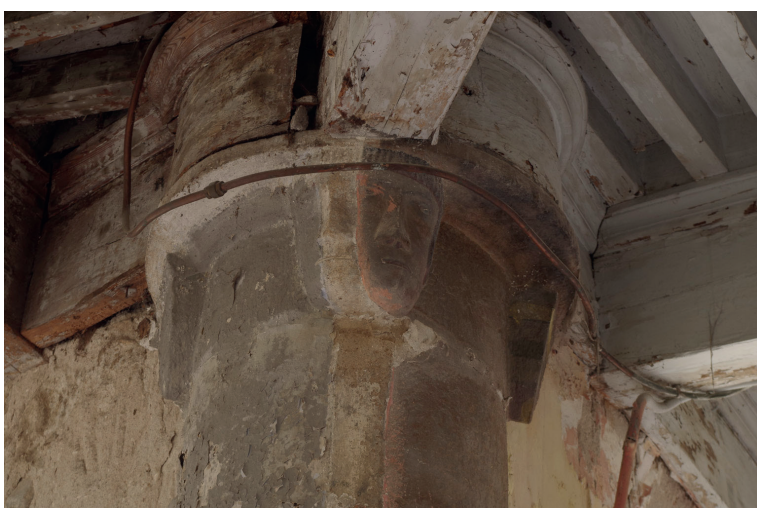
Figure 73 : Détail du chapiteau de la pile d'angle des galeries, au premier étage ; cliché : C. Collomb

- » Le mur sud de la galerie est construit dans le prolongement du piédroit sud de la porte piétonne. Les galeries sont couvertes par des voûtes d'arêtes, dont les clés de voûtes portent exclusivement les armes des De La Roue (**fig. 71**). Les galeries sont délimitées à l'extérieur par une série d'arcades séparées par des colonnes d'un diamètre de 0,5 m environ, dont les bases quadrangulaires sont assez élancées. De petites bases prismatiques sont sculptées à la base des futs, évoquant les bases prismatiques des portes déjà en place (**fig. 72**). La colonne, marquant l'intersection entre les galeries est et sud, se démarque des autres puisqu'elle se prolonge jusqu'au deuxième étage, structurant ainsi l'ensemble. Cette colonne est par ailleurs ornée de visages humains et de blason au premier étage (**fig. 73**).

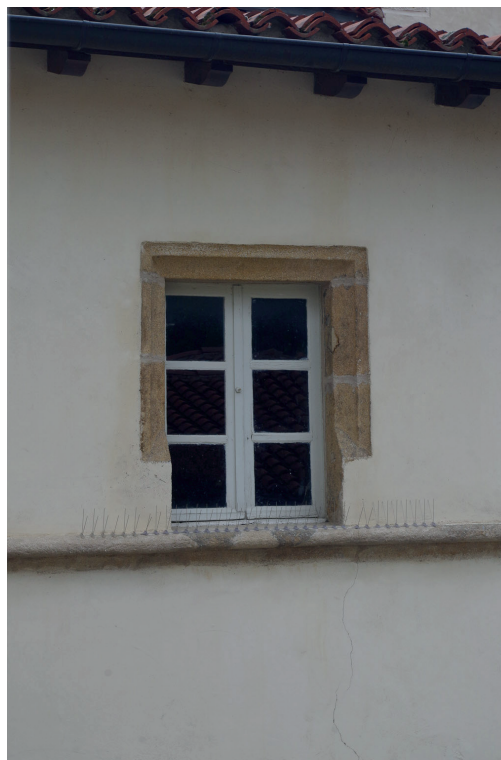
Figure 79 : Baie du deuxième étage de la galerie sud ; cliché : D. Jouneau

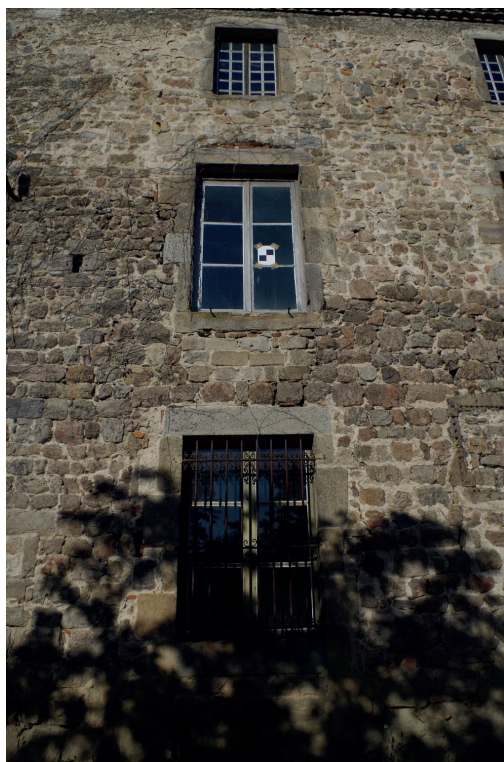
Figure 82 : Baies modernes en insertion de la façade est du corps de bâtiment oriental ; cliché : D. Jouneau

3 grandes saignées verticales ont été effectuées dans la façade orientale du bâtiment, afin d'insérer de nouvelles baies (fig. 82). La conservation des planchers du XVI^e siècle suggère que les modifications du bâtiment médiéval concernent avant tout les baies. À l'exception des petites baies du rez-de-chaussée, bouchées, il n'y a pas de trace de baies antérieures aux nouvelles. Il est donc vraisemblable que ces dernières aient repris l'emplacement des précédentes.

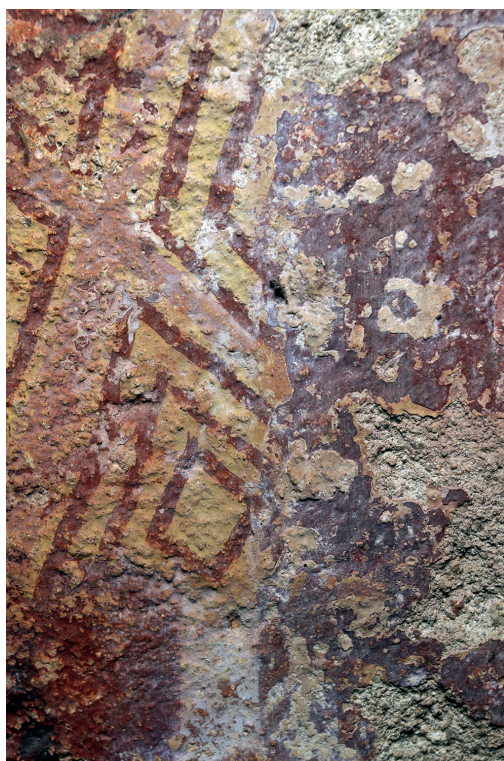
Figure 87 : Détail de la stratigraphie des décors polychromes : UD10 (losanges rouges sur fond jaune) < UD20 (couche rouge bordeaux) < UD21 (couche beige) ; cliché C. Collomb

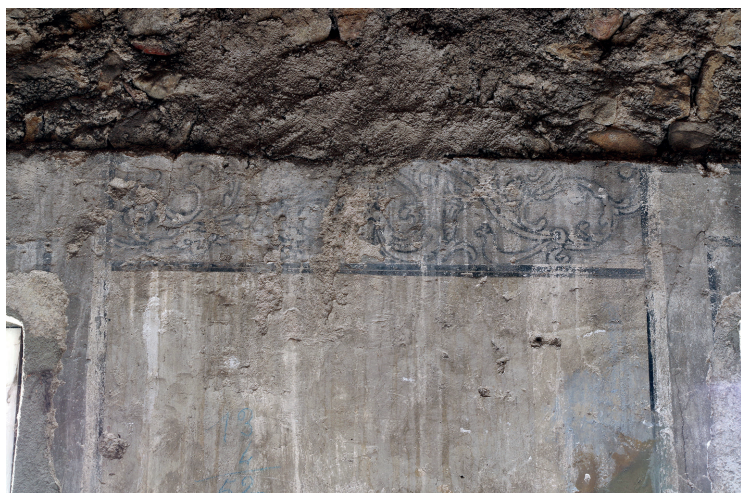
Figure 91 : UD9, frise d'entrelacs en partie haute entre les baies sud et centrale ; cliché C. Collomb
