**Région Auvergne-Rhône-Alpes -Département de la
Haute-Loire (43), Aurec sur Loire Château
d'Aurec-sur-Loire**

Etude archéologique préalable

Château d'Aurec-sur-Loire

Rapport final d’Étude archéologique préalable

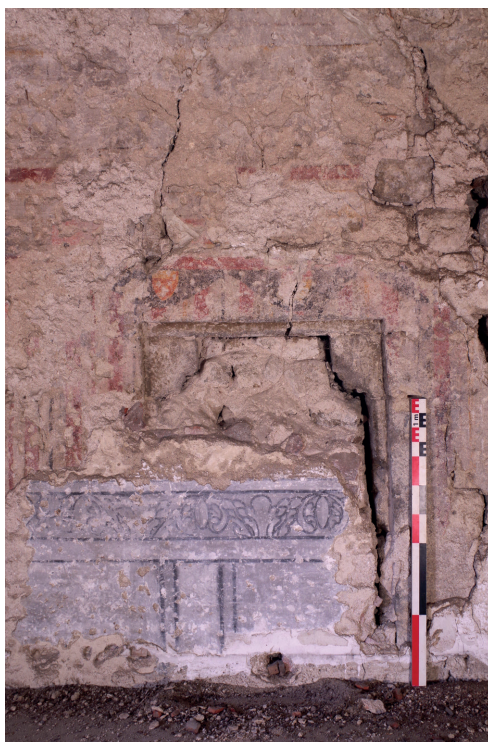
Figure 12 : Baie à coussinet insérée dans le mur est de la tour carrée ; cliché : C. Collomb

- » Dans la pièce 2.8, une autre porte à coussinet est insérée en percement dans le mur est de la tour carrée (**fig. 12**). La moitié inférieure de la baie n'est pas visible, le plancher actuel la recoupant à la moitié de sa hauteur environ. Les coussinets sont cette fois-ci moulurés. La présence d'une feuillure longeant l'encadrement est des plus atypiques, puisque ce type d'ouverture est traditionnellement doté d'une arrière-voussure plus haute que les coussinets, qui reçoivent le battant de la porte. Il pourrait s'agir soit d'une modification tardive de la baie, avec une feuillure taillée *a posteriori*, peut être en lien avec la modification des niveaux, ou d'un réemploi. Des sondages, aussi bien dans la pièce 1.8, au niveau du seuil de cette baie, que dans la pièce 2.1 seraient nécessaires afin de caractériser cette structure et de déterminer sa fonction.

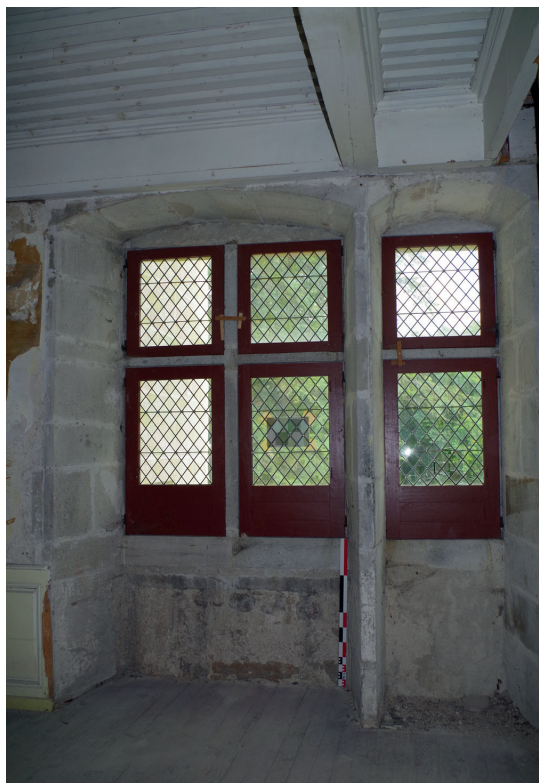
Figure 15 (ci-contre) : Remploi dans l'embrasure de la baie ouest de la pièce R.5 ; cliché : D. Jouneau

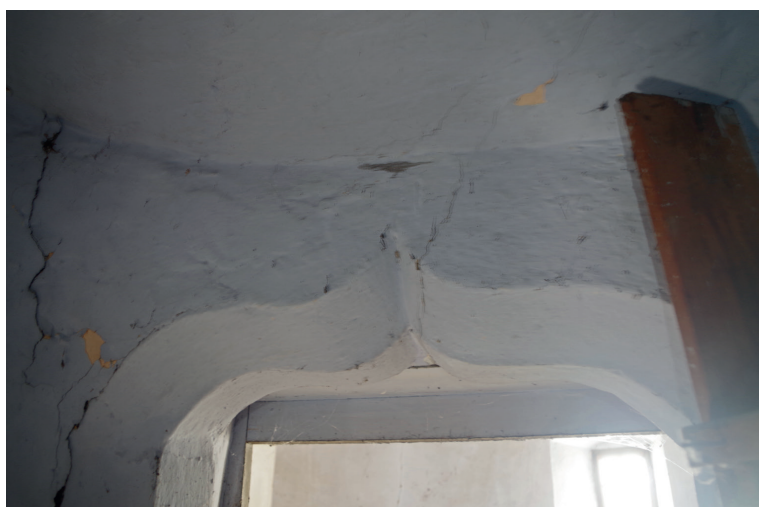
Figure 29 : Tour nord, deuxième étage, pièce 2.16 : congé du piédroit nord de la porte ; cliché : D. Jouneau

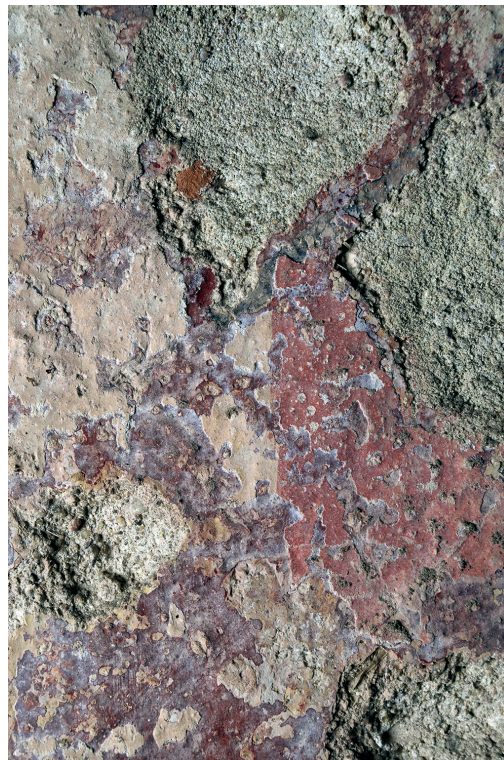
Figure 89 : Détail de la troisième couche picturale UD21 ; cliché C. Collomb

Un troisième décor polychrome très peu conservé a été observé. Les vestiges de cette couche sont également localisés au niveau du registre inférieur du premier niveau de polychromie (**fig. 89**). Stratigraphiquement, cette couche recouvre les deux couches picturales UD 10 et 20. Il s'agit d'un décor rouge et beige, toutefois aucun motif n'est identifiable.

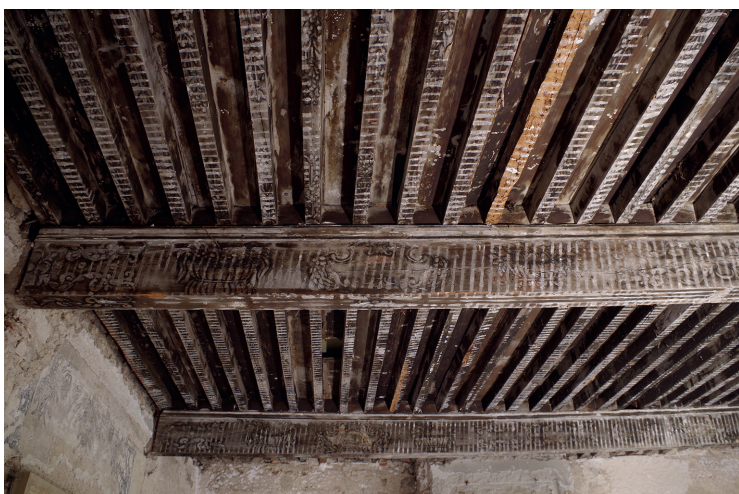
Figure 90 : UD11 : face ouest de la poutre centrale, moitié nord ; cliché C. Collomb

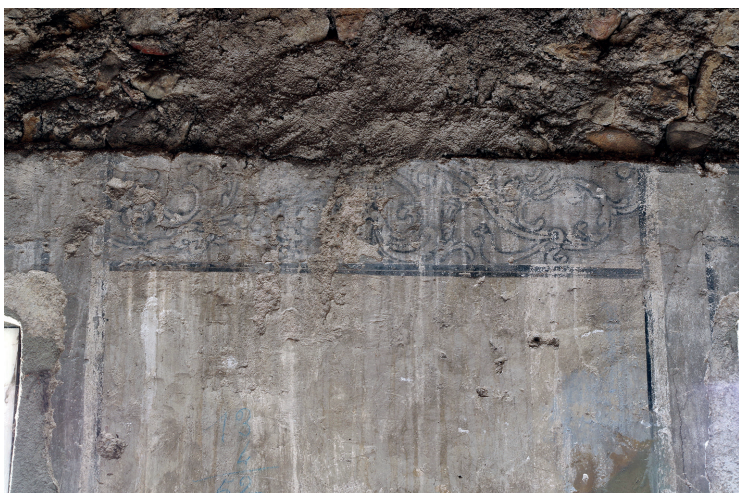
Figure 91 : UD9, frise d'entrelacs en partie haute entre les baies sud et centrale ; cliché C. Collomb

IMG9385	Niveau 2, loggia, galerie est, 2.10, mur ouest parement est	UD9, frise d'entrelacs en partie haute entre les baies sud et centrale	25.05.16	C.C.
IMG9386	Niveau 2, loggia, galerie est, 2.10, mur ouest parement est	UD9, frise d'entrelacs en partie haute entre les baies sud et centrale	25.05.16	C.C.
IMG9387	Niveau 2, loggia, galerie est, 2.10, mur ouest parement est	Baie sud, piédroit nord, UD9 : verticale irrégulière	25.05.16	C.C.
IMG9389	Niveau 2, loggia, galerie est, 2.10, mur ouest parement est	Colonne d'angle : UD9 visible en partie haute du parement, fissure verticale reprise au ciment	25.05.16	C.C.
IMG9391	Niveau 2, loggia, galerie sud, 2.10, mur sud parement nord	Partie est, UD9 et baies à accolade	25.05.16	C.C.
IMG9392	Niveau 2, loggia, galerie sud, 2.6 et 2.7, mur sud parement nord	Vue générale	25.05.16	C.C.
IMG9395	Niveau 2, loggia, galerie sud, 2.6 et 2.7, vue vers l'ouest	Vue générale	25.05.16	C.C.
