## **Occitanie, Gard, Bagnols-sur-Cèze : église Saint-Jean-Baptiste.**

# Église Saint-Jean-Baptiste

**Rapport final d'opération**  
Diagnostic archéologique

Restauration de l'église et pose  
d'un chauffage au sol

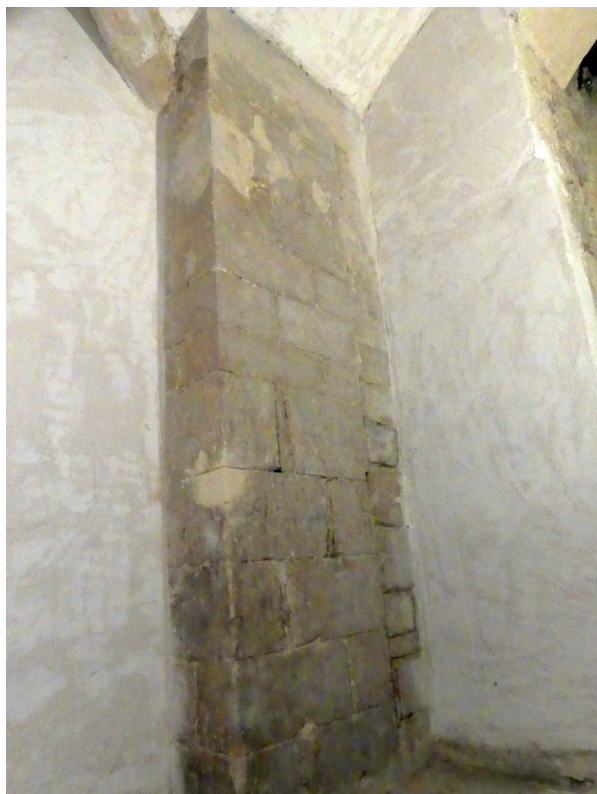
**Fig.26** - Détail de la face sud du pilier médiéval SU1001, contrebutée à droite (à l'est) par la maçonnerie US 1003 sur lequel s'adosse l'extrémité moderne US 1002 du mur nord de la nef Mr1002 (tout à fait à droite, ici enduit)

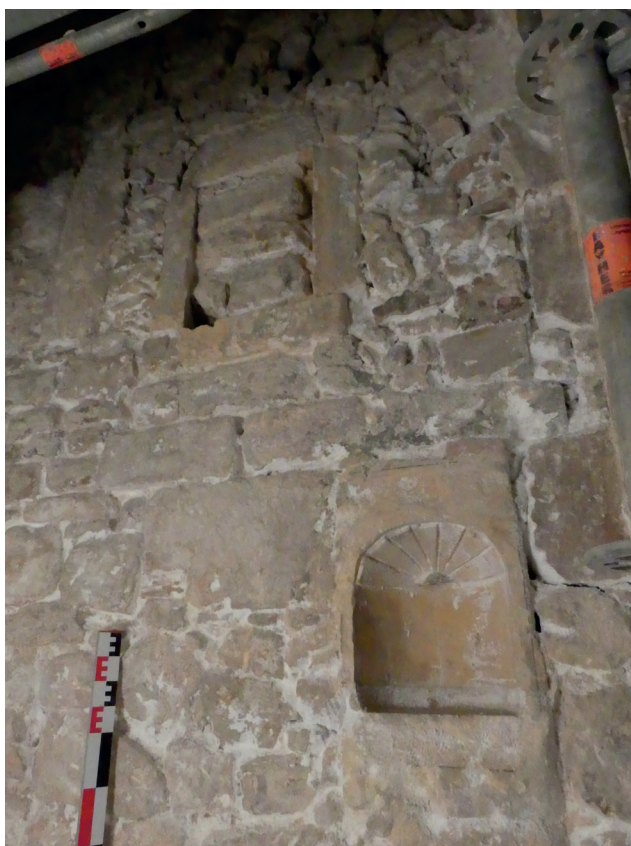
**Fig.37** - La petite niche à l'entrée de la chapelle 2, dans l'angle sud-est et la fenêtre (bouchée) qui la surmonte. Vue de l'ouest

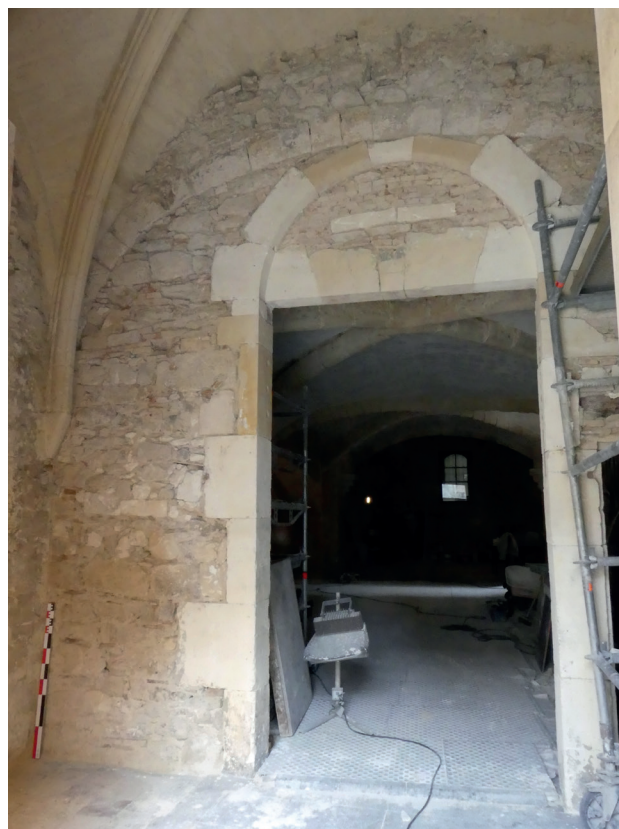
**Fig.40** - Détail de la cloison MR1055 du porche (POR1054), bâtie en sous œuvre de l'arc de décharge  
© Inrap cliché M. Ott

À l'est, la façade septentrionale MR1064 faisait un retour à angle droit avec l'extension 1072 de la façade MR1059 romane. L'angle des deux murs a été rompu tardivement (US 1067), mais la similitude de leur appareil permet de les associer en un même chantier pour fermer à l'ouest le volume du porche (fig. 8). L'ensemble est dressé en moyen appareil de taille de grès fin ou calcaire gréseux beige clair blanchâtre qui est très similaire aux maçonneries des parties du XII<sup>e</sup> siècle de l'édifice. Il s'en distingue par des assises un peu moins régulières, des joints plus épais et la taille des moellons, toujours en layage simple, jamais croisé ni en chevrons. À l'intérieur, les murs présentent un appareil identique au nord-est uniquement, c'est-à-dire sur une partie du mur septentrional MR1064 et une partie du mur oriental MR1056. Le reste des parements de ces murs et celui des autres murs diffèrent complètement par l'hétérogénéité de leurs matériaux et leur mise en œuvre (MR1056 partie méridionale, MR1054, MR1057 et la cloison MR1055 surtout, fig. 39, 40). La différence de traitement entre intérieur et extérieur ne résulte pas du fait que l'on aurait moins soigné les parement internes, destinés à être enduits. Le porche a bien fait l'objet d'au moins deux chantiers distincts. Le premier concerne l'enveloppe extérieure et, à l'intérieur, uniquement l'angle du nord-est. Le reste de l'enveloppe interne est plus récent : on observe nettement, à l'est, l'appui de la partie méridionale du mur MR1056 sur la partie plus ancienne (fig. 39) de même qu'au sud la construction de la cloison MR1055 en sous-œuvre de l'arc de décharge qui la surmonte (fig. 40).

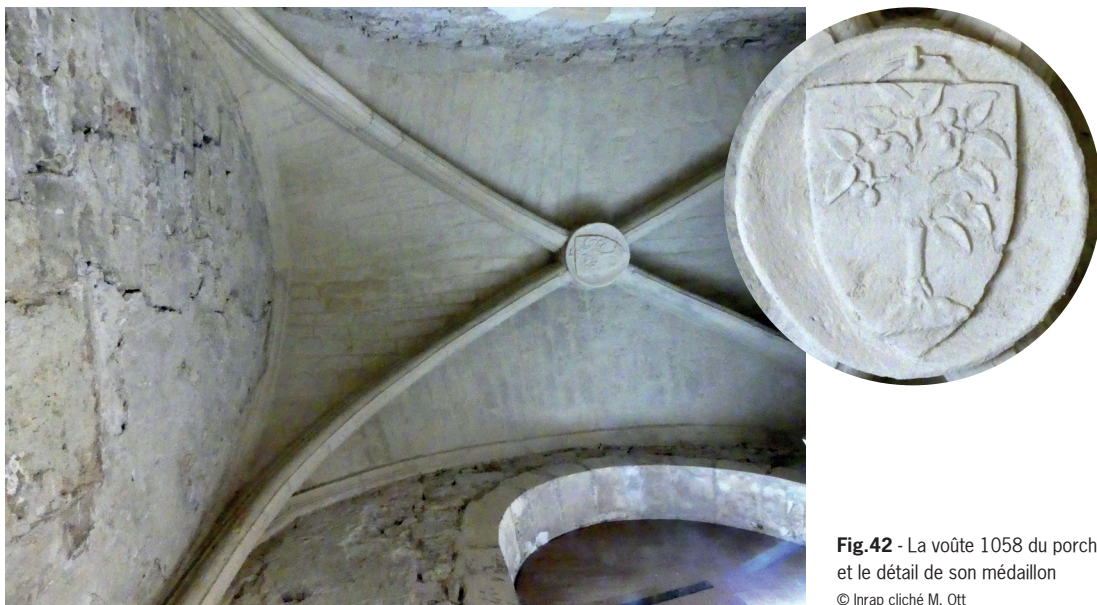
**Fig.42** - La voûte 1058 du porche et le détail de son médaillon

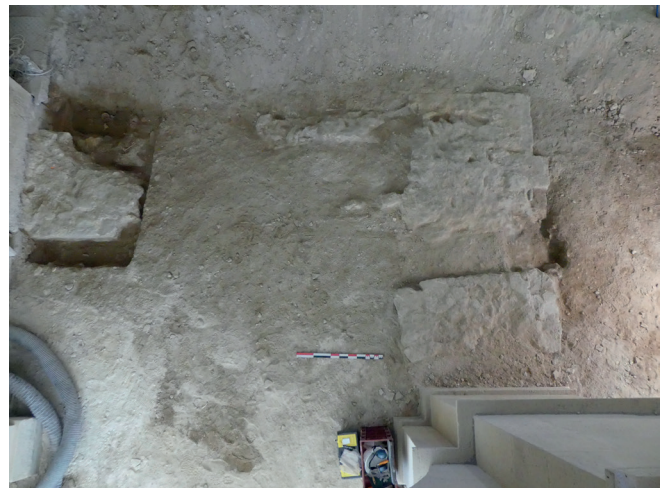
**Fig.70** - Vue d'ensemble du sondage 5 (à gauche, à l'ouest) et des maçonneries affleurant hors sondage (à droite, à l'est)

Le sondage 5 a été réalisé au pied du pilier méridional séparant le narthex de la nef. Il est à l'est du pilier (fig. 56). Il a été ouvert jusqu'à l'apparition des vestiges, c'est-à-dire sur 10 à 40 cm de profondeur. Ici, la maçonnerie de l'église romane affleure. Il s'agit de la semelle filante MR1111 qui a été tronquée par le décaissement moderne FS1086 et surtout par les sépultures d'époque moderne et contemporaine. Le mur est conservé entre 10 et 22 cm sous le niveau de référence. La sépulture du nourrisson SP1128 était un peu plus haute et a souffert du passage des engins de chantier. Les trois sépultures d'adulte repérées, SP1127, SP1129 et SP1130, ont également été tronquées, mais les corps sont enterrés plus profondément et ont été protégés. Nous ne les avons pas dégagés. Ils sont donc au-dessous de la profondeur atteinte par la fouille : 40 cm sous le niveau de référence (fig. 69 à 71).

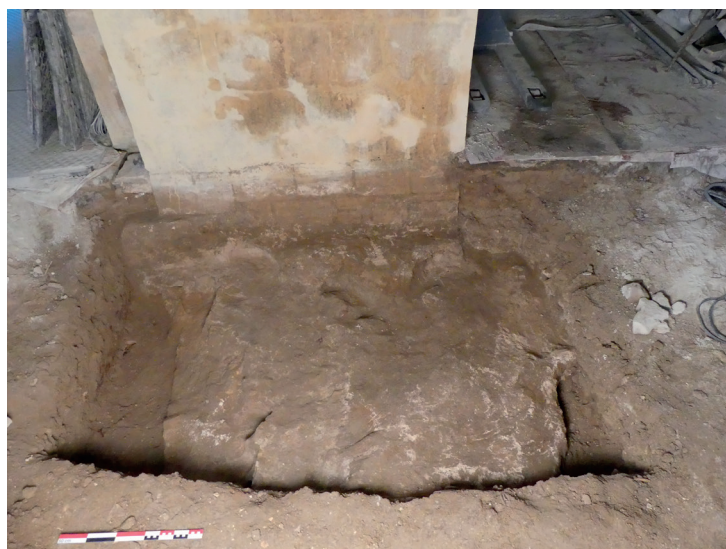
**Fig.73** - Vue d'ensemble du sondage 6 : la semelle de fondation MR1114 recoupée de part et d'autre par deux sépultures

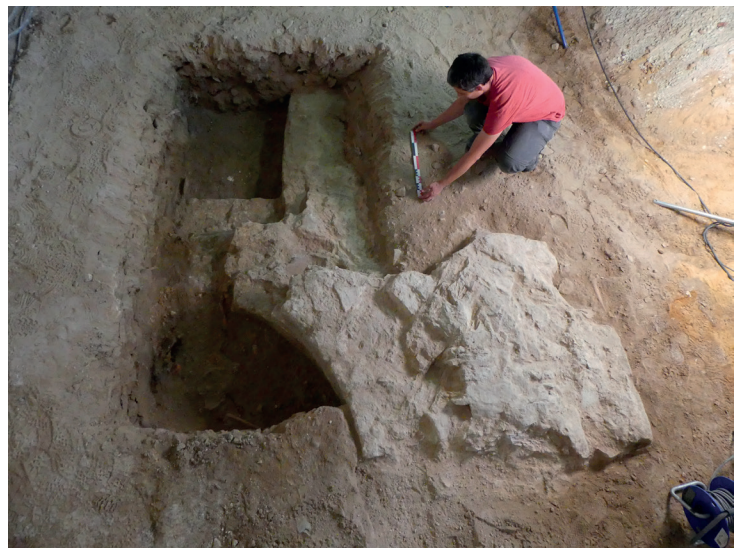
**Fig.76** - La partie septentrionale du chevet de l'église romane, mise au jour dans le sondage 7 et alentours

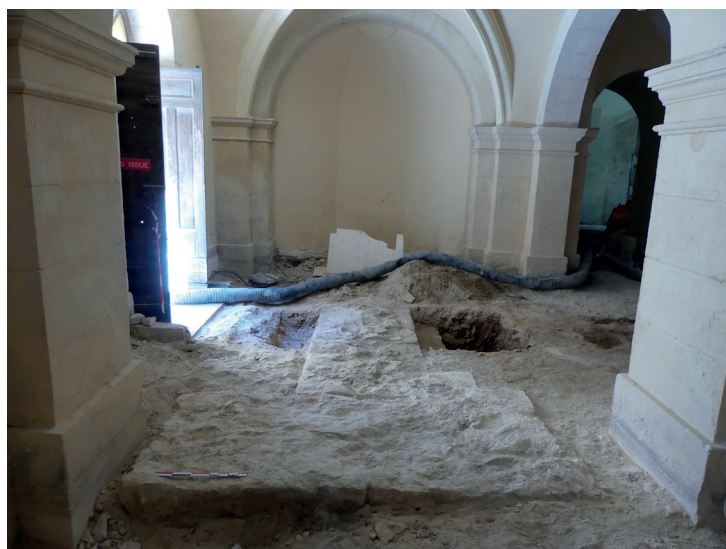
**Fig.79** - Vue d'ensemble des murs du XII<sup>e</sup> s. conservés sous le collatéral du sud.
