Occitanie, Gard, Bagnols-sur-Cèze

Église Saint-Jean-Baptiste

Rapport final d'opération
Diagnostic archéologique

Restauration de l'église et pose
d'un chauffage au sol

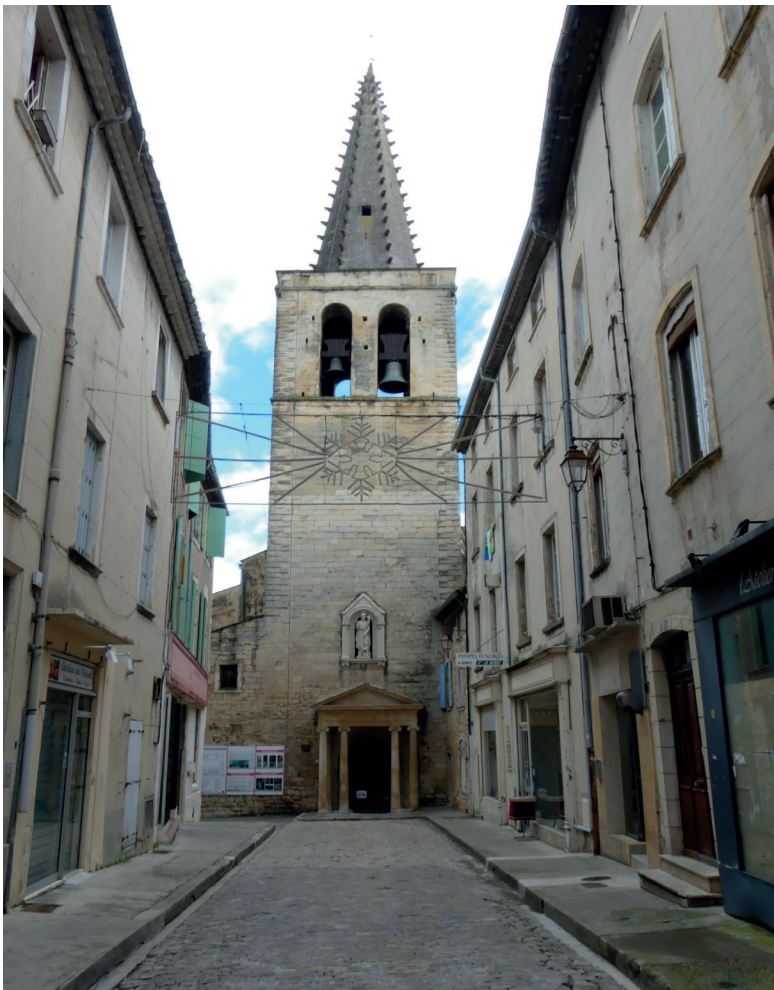
Fig.2 - La façade principale (occidentale) de l'église Saint-Jean-Baptiste, au cœur du noyau urbain

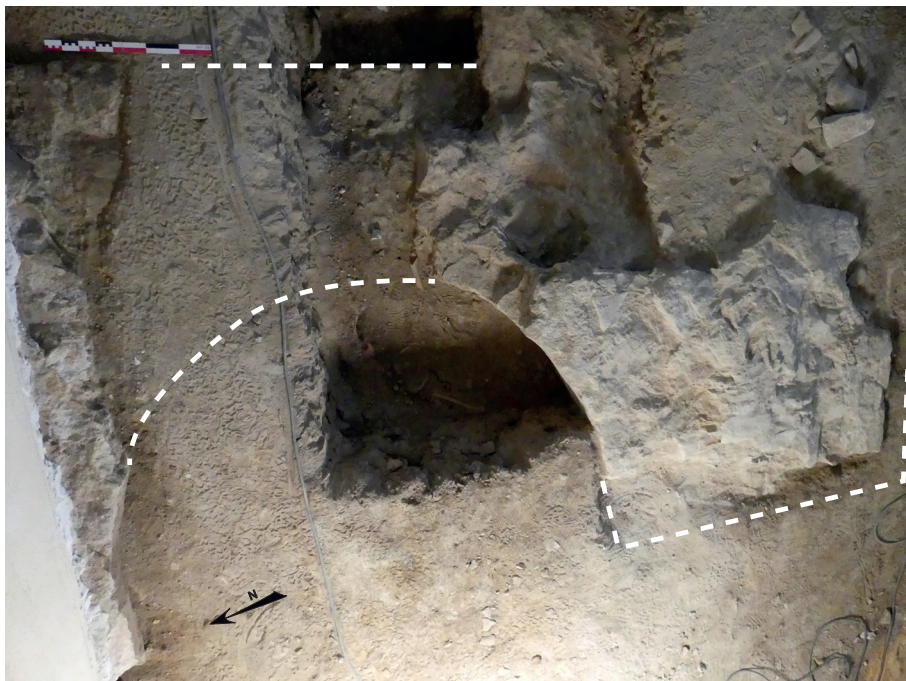
Fig.10 - Vue zénithale de l'absidiole du nord-est
© Inrap cliché B. Thomas, infographie F. Robin

Le collatéral a une largeur régulière de 2,90 m. Il est donc étroit. L'absidiole qui le ferme à l'est est un peu plus petite encore, avec un diamètre de 2,14 m (fig. 10). La réduction de largeur tient à la présence d'un léger épaulement au contact du mur septentrional MR1002/US 1138.

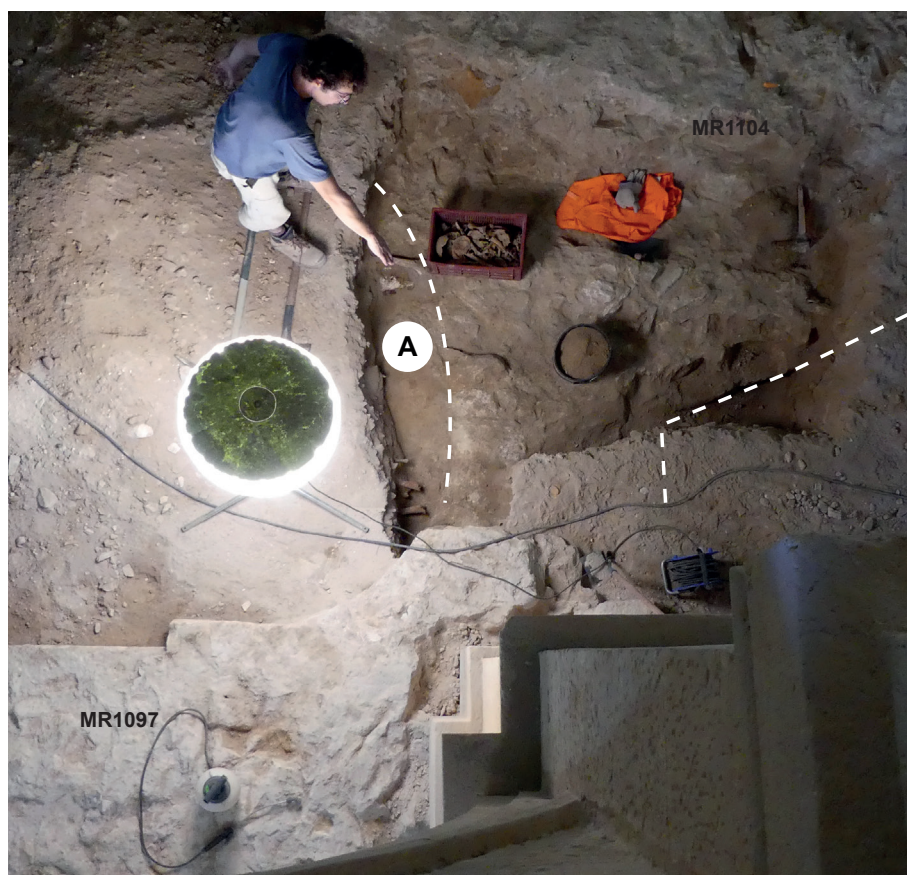
Fig.13 - Détail des découvertes dans le sondage 4 : au centre du cliché l'absidiole méridionale du transept et son sol en fond d'excavation (A)
© Inrap cliché O. Maufra, infographie F. Robin

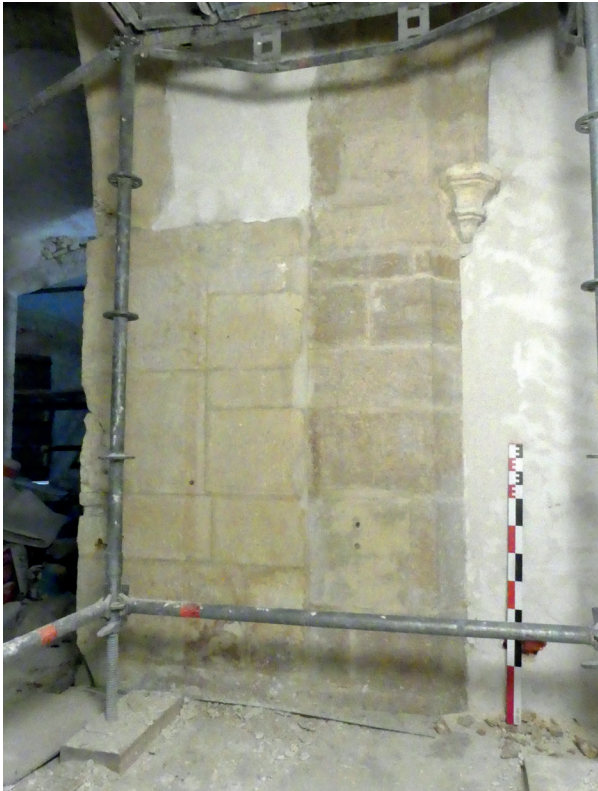
Fig.25 - L'angle sud-ouest de la chapelle 1 avec, au centre, en grand appareil de taille de grès beige, le pilier 1004 et le culot de réception d'une ogive de la voûte. À gauche (au sud), le pan de mur moderne US 1002 constituant le mur gouttereau septentrionale MR1002 de l'église et remplaçant le pan de mur plus ancien 1021b du bas Moyen Âge contre lequel venait s'appuyer la chapelle

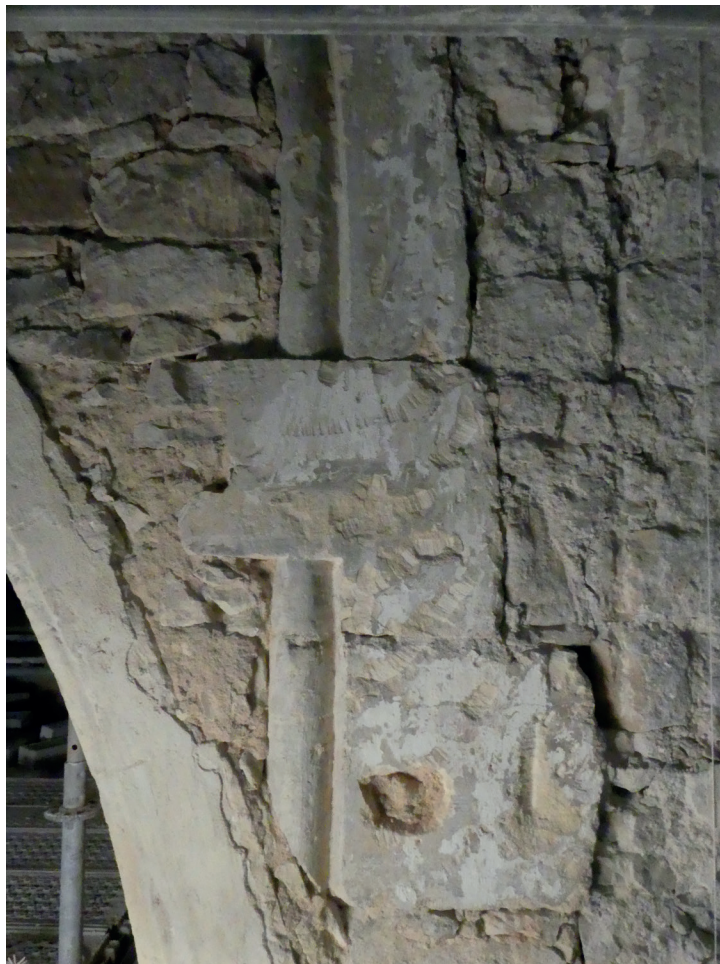
Fig.29 - Vestiges et proposition de restitution de la fenêtre haute au nord du chevet. En haut à droite, détail de la moulure du sommet du piédroit, de la traverse et du départ de l'arc à l'ouest de la baie (US 1022)

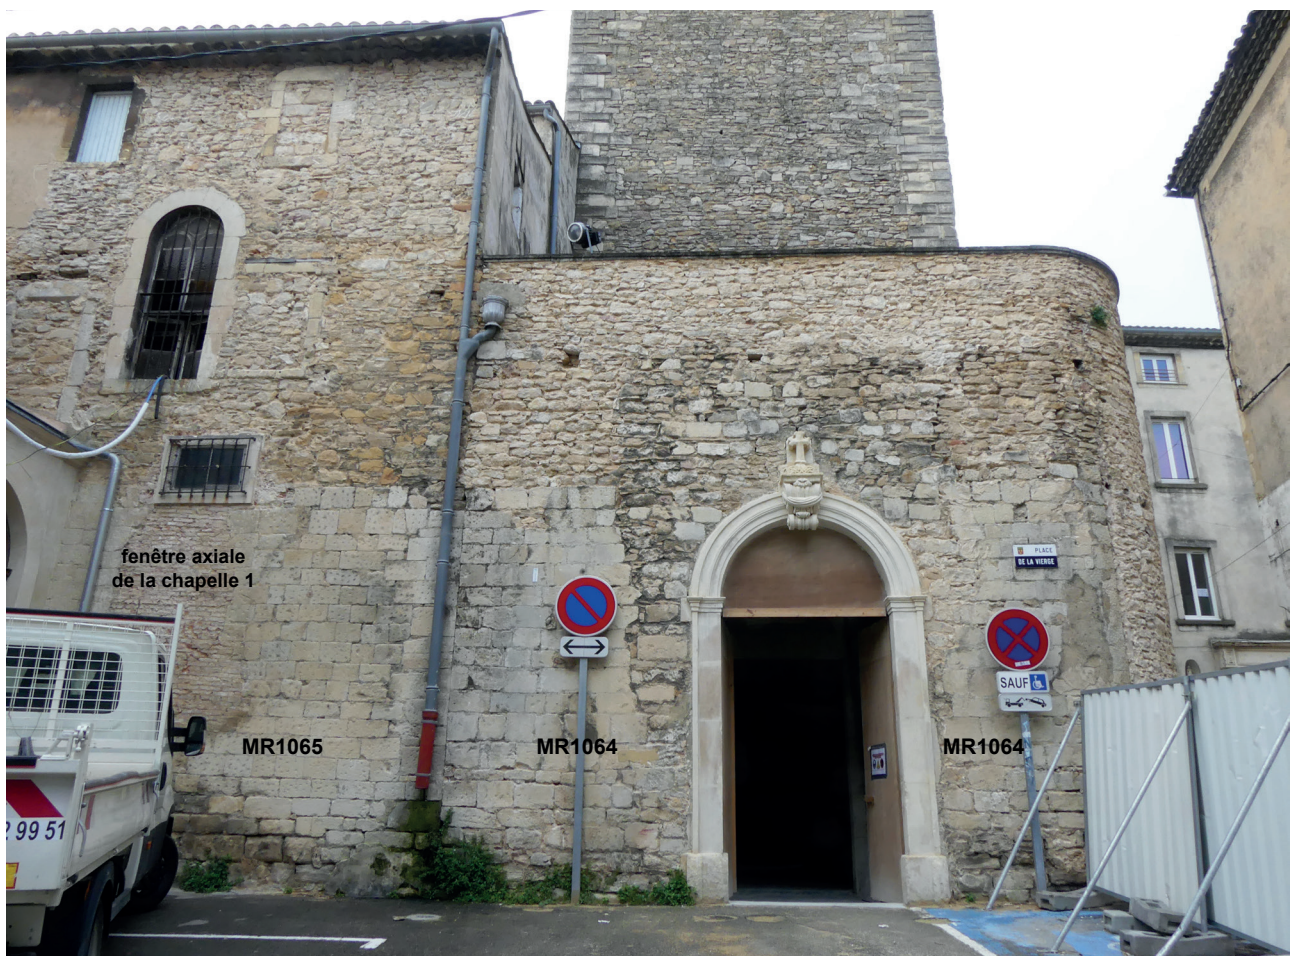
Fig.30 - La partie occidentale du mur septentrional de l'église Saint-Jean-Baptiste. A gauche le pan MR1065 fermant la chapelle 1 avec sa fenêtre axiale rebouchée tardivement par des briques pour servir de niche. A droite le pan MR1064 qui ferme le porche du nord-ouest © Inrap cliché O. Mauftras, infographie F. Robin

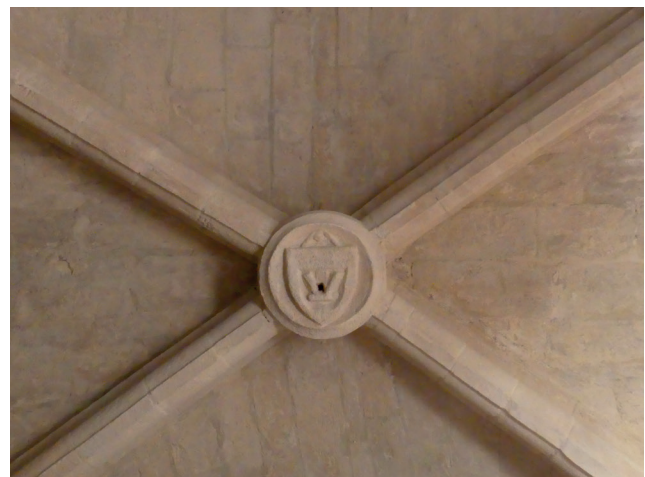
Fig.33 - Détail de l'écusson sur la clef de voûte de la chapelle 1 (US 1009)

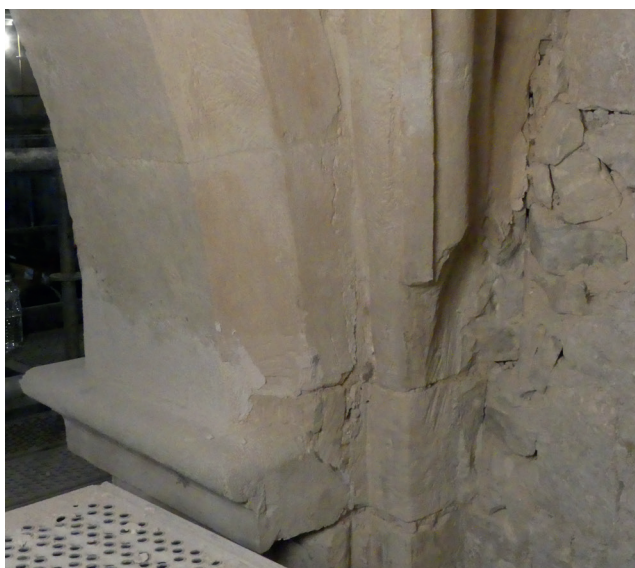
Fig.36 - Détail du culot bûché de réception de l'ogive dans l'angle sud-ouest de la chapelle 2 (CHA1013)

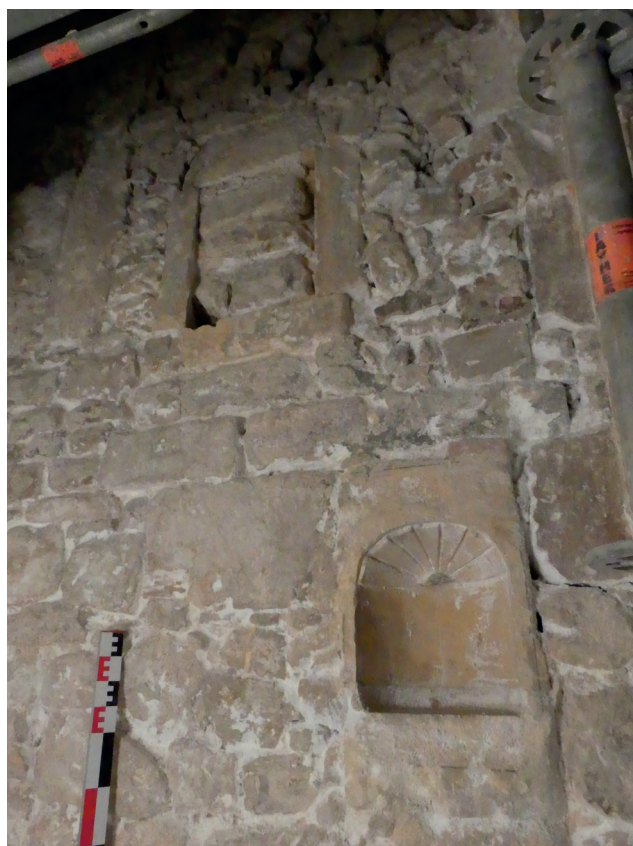
Fig.37 - La petite niche à l'entrée de la chapelle 2, dans l'angle sud-est et la fenêtre (bouchée) qui la surmonte. Vue de l'ouest

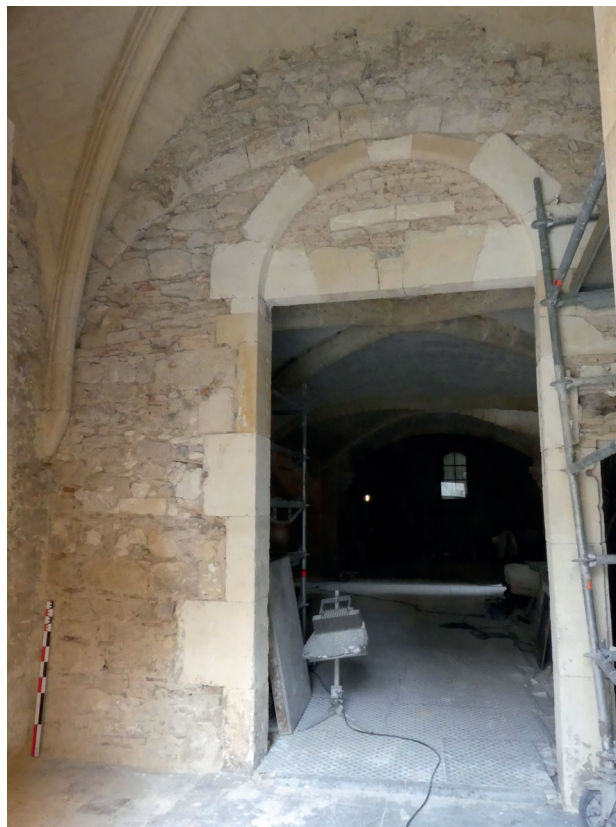
Fig.40 - Détail de la cloison MR1055 du porche (POR1054), bâtie en sous œuvre de l'arc de décharge

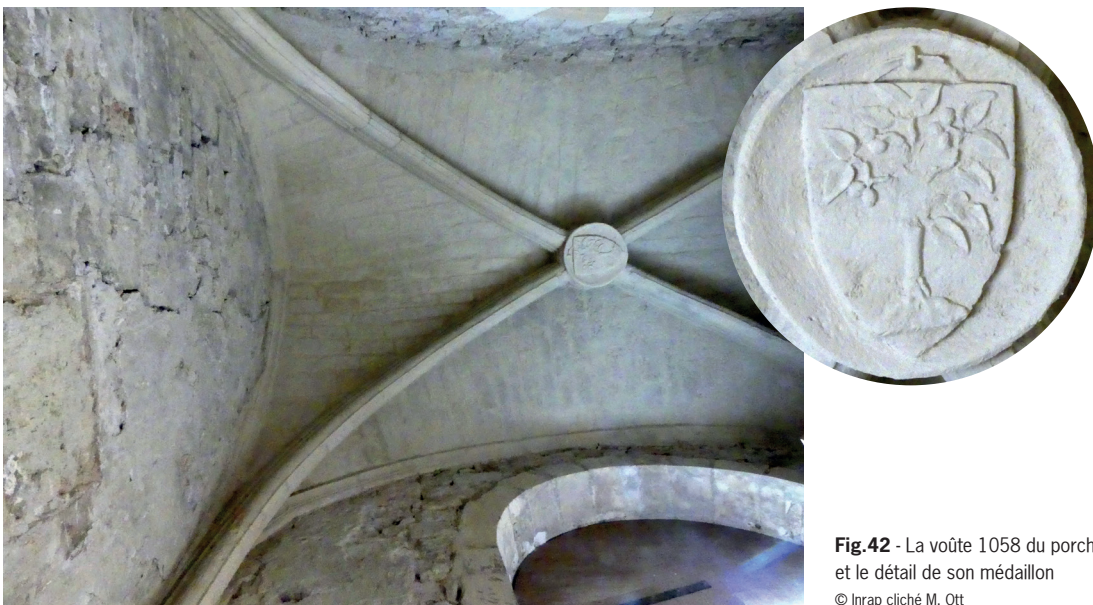
Fig.42 - La voûte 1058 du porche et le détail de son médaillon

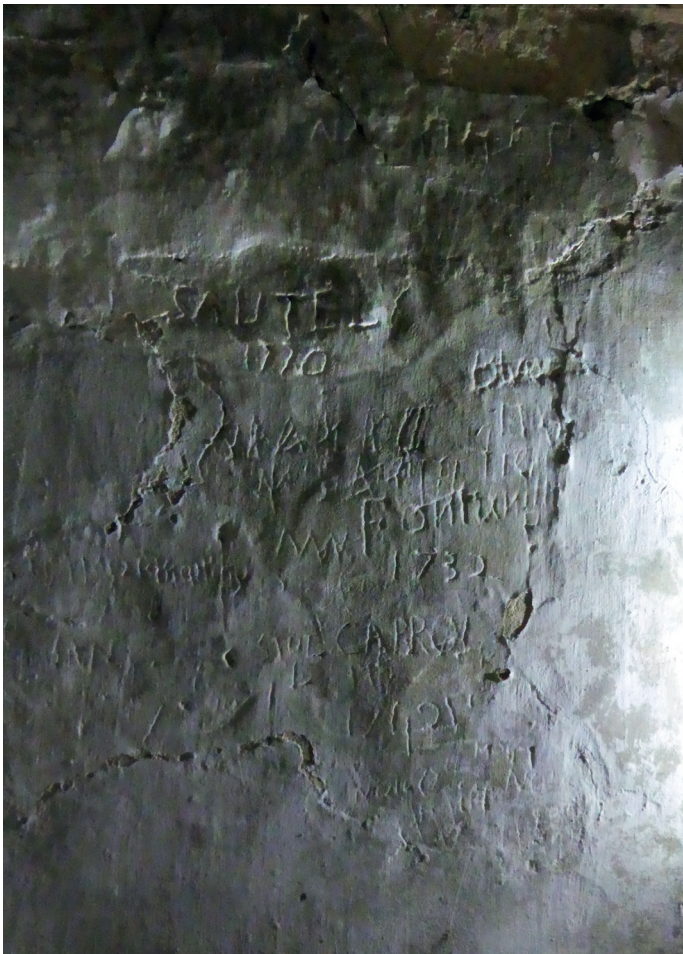
Fig.52 - Graffiti du XVIII^e s. sur l'enduit du couloir d'accès à la chaire (palier supérieur, mur occidental)

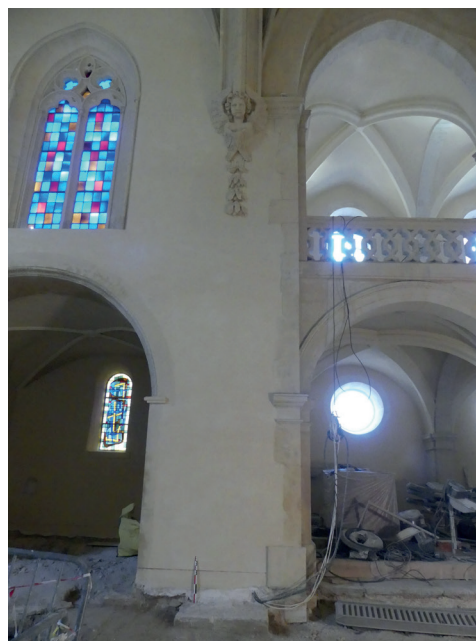
Fig.55 - Le pilier de séparation des deux dernières travées de la nef au XIX^e s., à l'est, avec son culot orné dans un style néo-baroque et le départ de l'arc doubleau. Au sol, sous la mire graduée, on observe le vestige du pilier antérieur SU1103 qui supportait la voûte d'époque moderne

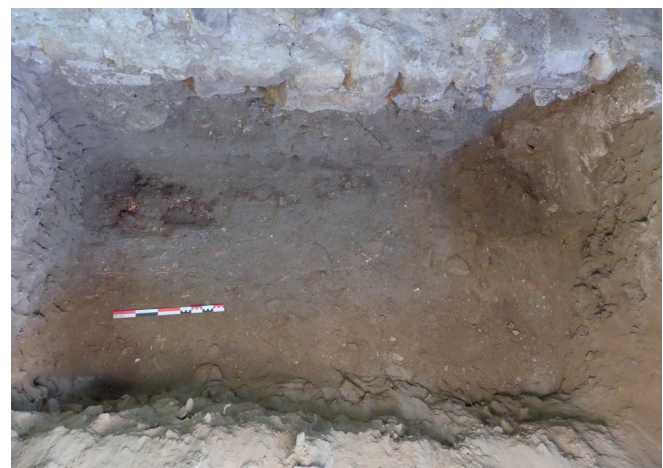
Fig.58 - Vue d'ensemble du sondage 1, achevé (le nord est en haut). Au nord (en haut), le mur de terrasse MR1085. Dans l'angle en haut à droite, la fondation SU1090 de pilier. Dans l'angle nord-ouest du sondage et au nord, au fond, les traces de planche de cercueil de la tombe SP1101

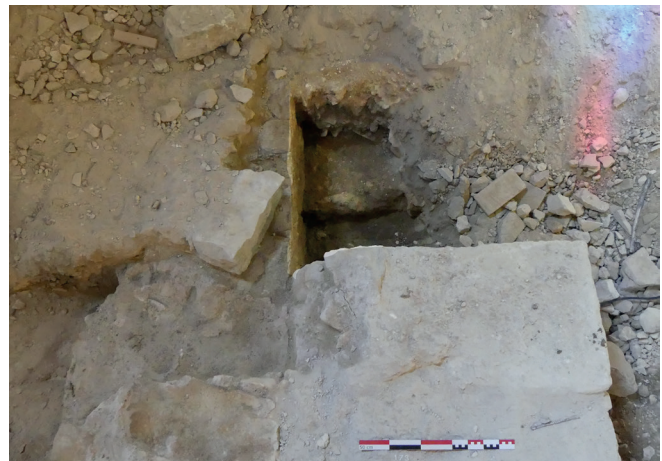
Fig.61 - Détail des vestiges au sud du sondage 2. Sous la mire graduée le soubassement de l'autel, à gauche (à l'est) le premier mur du chevet moderne (XVII^e s.), contretuté par des remblais de nivellement

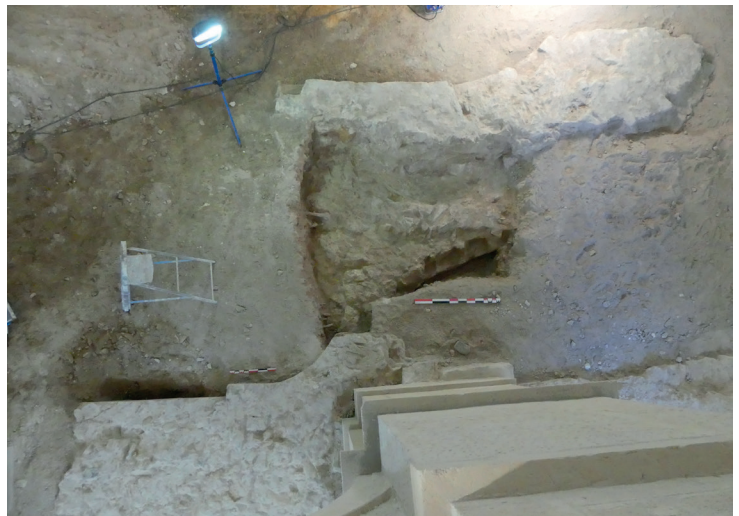
Fig.67 - Vue d'ensemble du sondage 4.
Le nord est en haut du cliché
© Inrap cliché B. Thomas

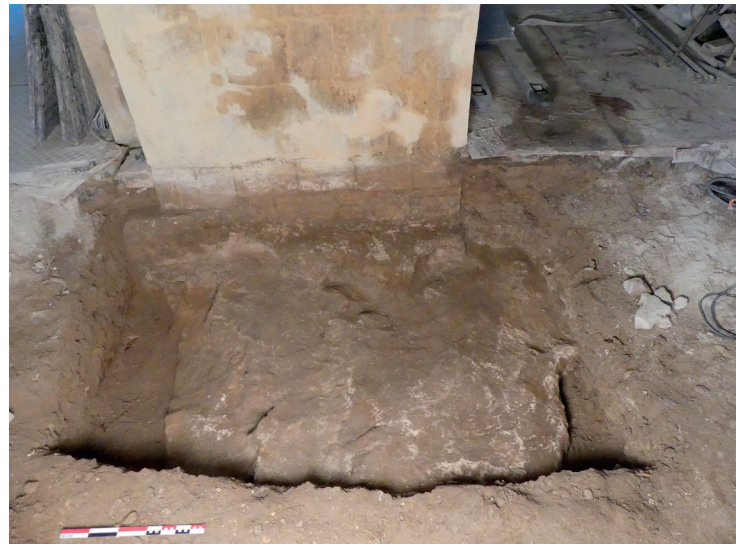
Fig.73 - Vue d'ensemble du sondage 6 : la semelle de fondation MR1114 recoupée de part et d'autre par deux sépultures

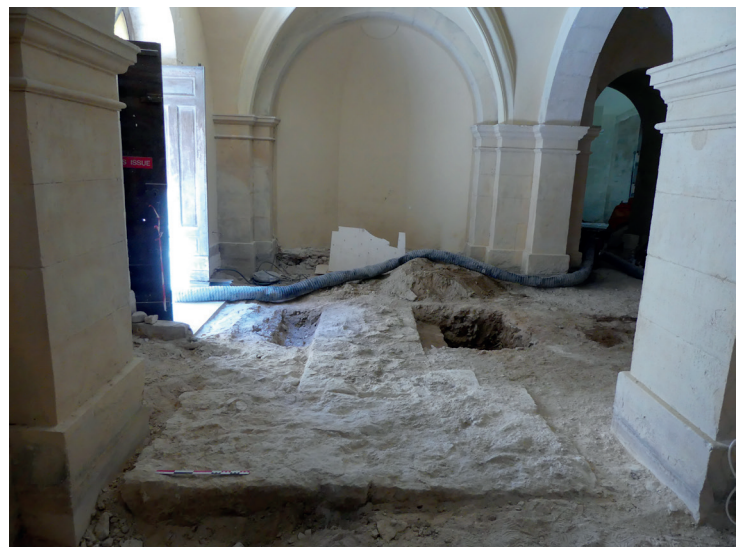
Fig.79 - Vue d'ensemble des murs du XII^e s. conservés sous le collatéral du sud.
