Occitanie, Gard, Bagnols-sur-Cèze

Église Saint-Jean-Baptiste

Rapport final d'opération
Diagnostic archéologique

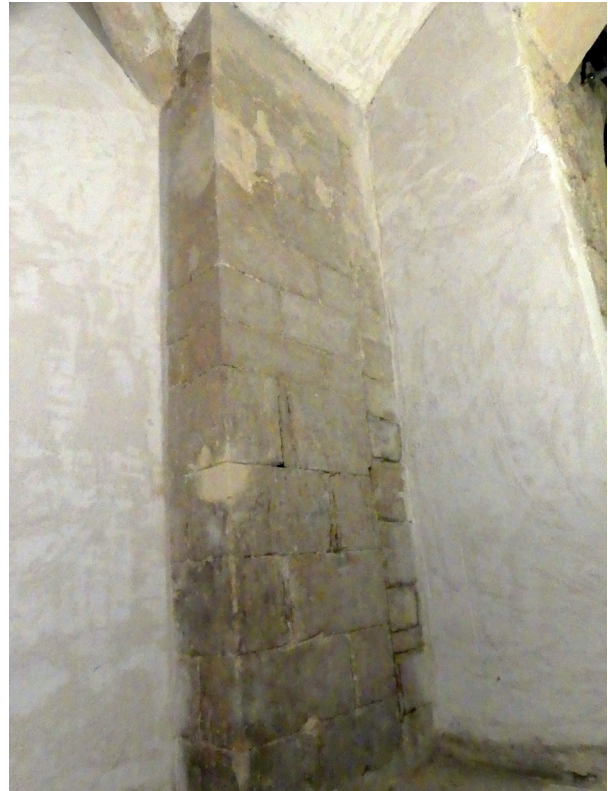
Fig.25 - L'angle sud-ouest de la chapelle 1 avec, au centre, en grand appareil de taille de grès beige, le pilier 1004 et le culot de réception d'une ogive de la voûte. À gauche (au sud), le pan de mur moderne US 1002 constituant le mur gouttereau septentrional MR1002 de l'église et remplaçant le pan de mur plus ancien 1021b du bas Moyen Âge contre lequel venait s'appuyer la chapelle

Au sud, c'est le mur MR1002 qui limite l'ouvrage : il était ouvert par un passage certainement aussi large que la chapelle ou presque, mais ce dernier n'est pas conservé dans son état médiéval. Ce sont les deux piliers d'angle 1004 et 1005 qui sont encore en place (de même que les trois autres murs internes, mais ceux-ci sont masqués par les enduits), dressés en grand appareil de taille avec le même matériau que la façade du nord, contre le mur MR1002 (fig. 25). Ils se terminent, chacun, par un chapiteau dont le relief a été bûché au XVII^e siècle, supportant l'arc formeret 1006 de la voûte 1009 et les culots de retombée de la croisée (fig. 25, 31).

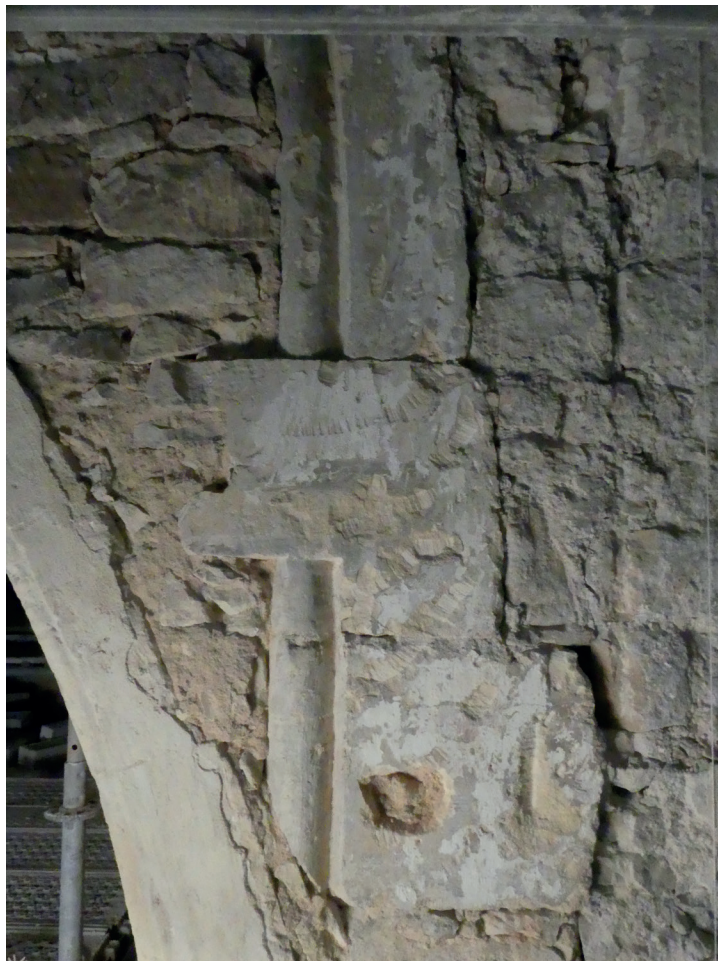
Fig.26 - Détail de la face sud du pilier médiéval SU1001, contrebutée à droite (à l'est) par la maçonnerie US 1003 sur lequel s'adosse l'extrémité moderne US 1002 du mur nord de la nef Mr1002 (tout à fait à droite, ici enduit)

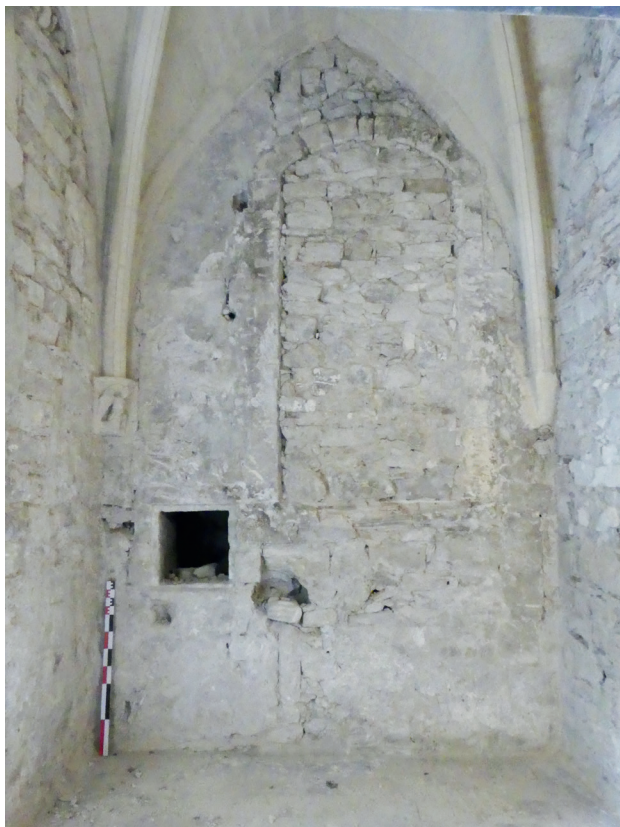
Fig.38 - Détail de l'appui du mur MR1064 conservé en deux pas de part et d'autre de la porte moderne qui le perce (à droite/à l'ouest) sur la façade de la chapelle 1 MR1065

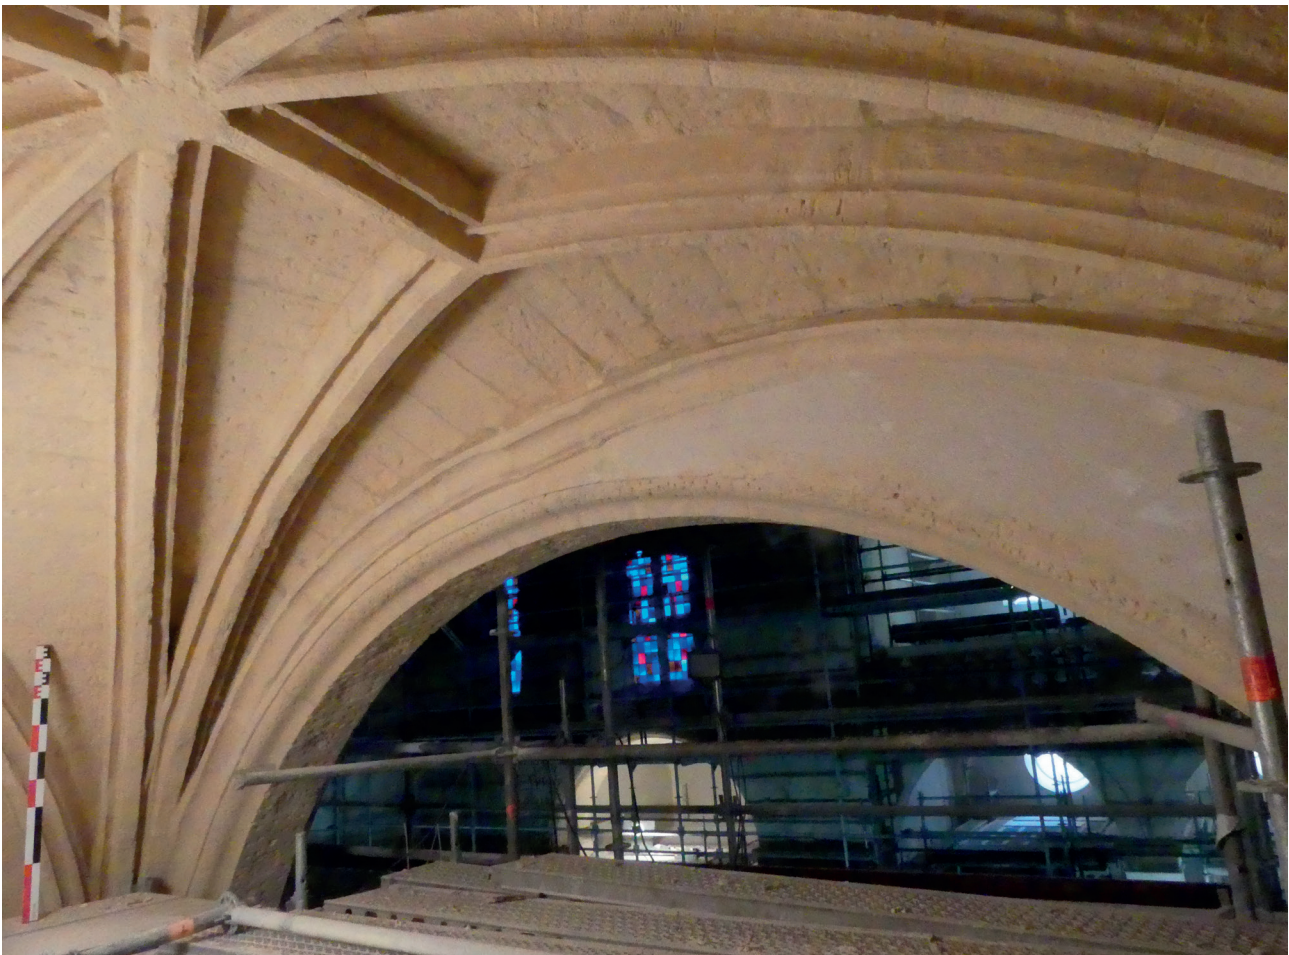
Fig.49 - Profil des ogives des voûtes des constructions modernes de l'église Saint-Jean-Baptiste
© Inrap infographie M. Ott

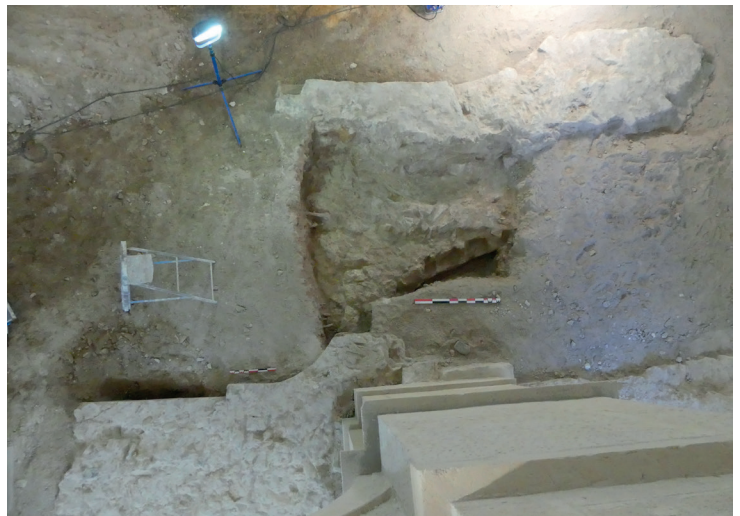
Fig.66 - Plan des vestiges du sondage 4

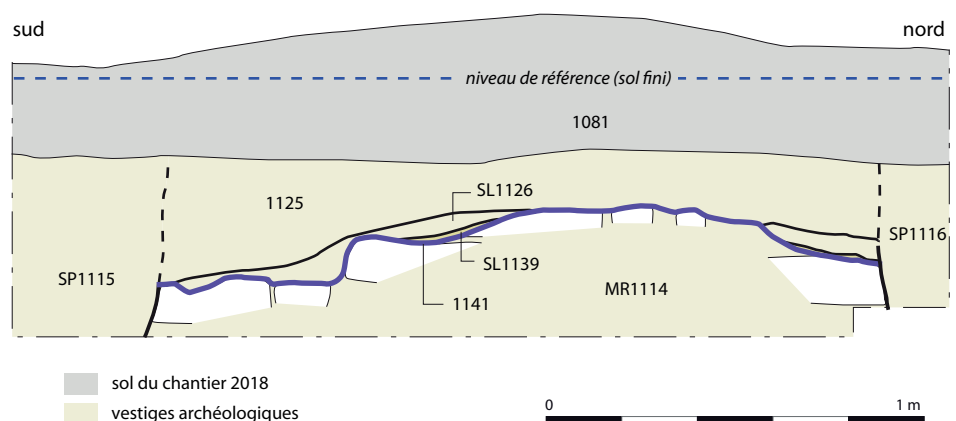
Fig.73 - Vue d'ensemble du sondage 6 : la semelle de fondation MR1114 recoupée de part et d'autre par deux sépultures
