Architecture de pierre et de terre à l'épreuve des intempéries : le village néolithique pré-céramique de Khirokitia (Chypre - VII^e millénaire av. J.-C.).

Architecture de pierre et de terre à l'épreuve des intempéries : le village néolithique pré-céramique de Khirokitia (Chypre - VII^e millénaire avant J.C.)

Odile DAUNE-LE BRUN

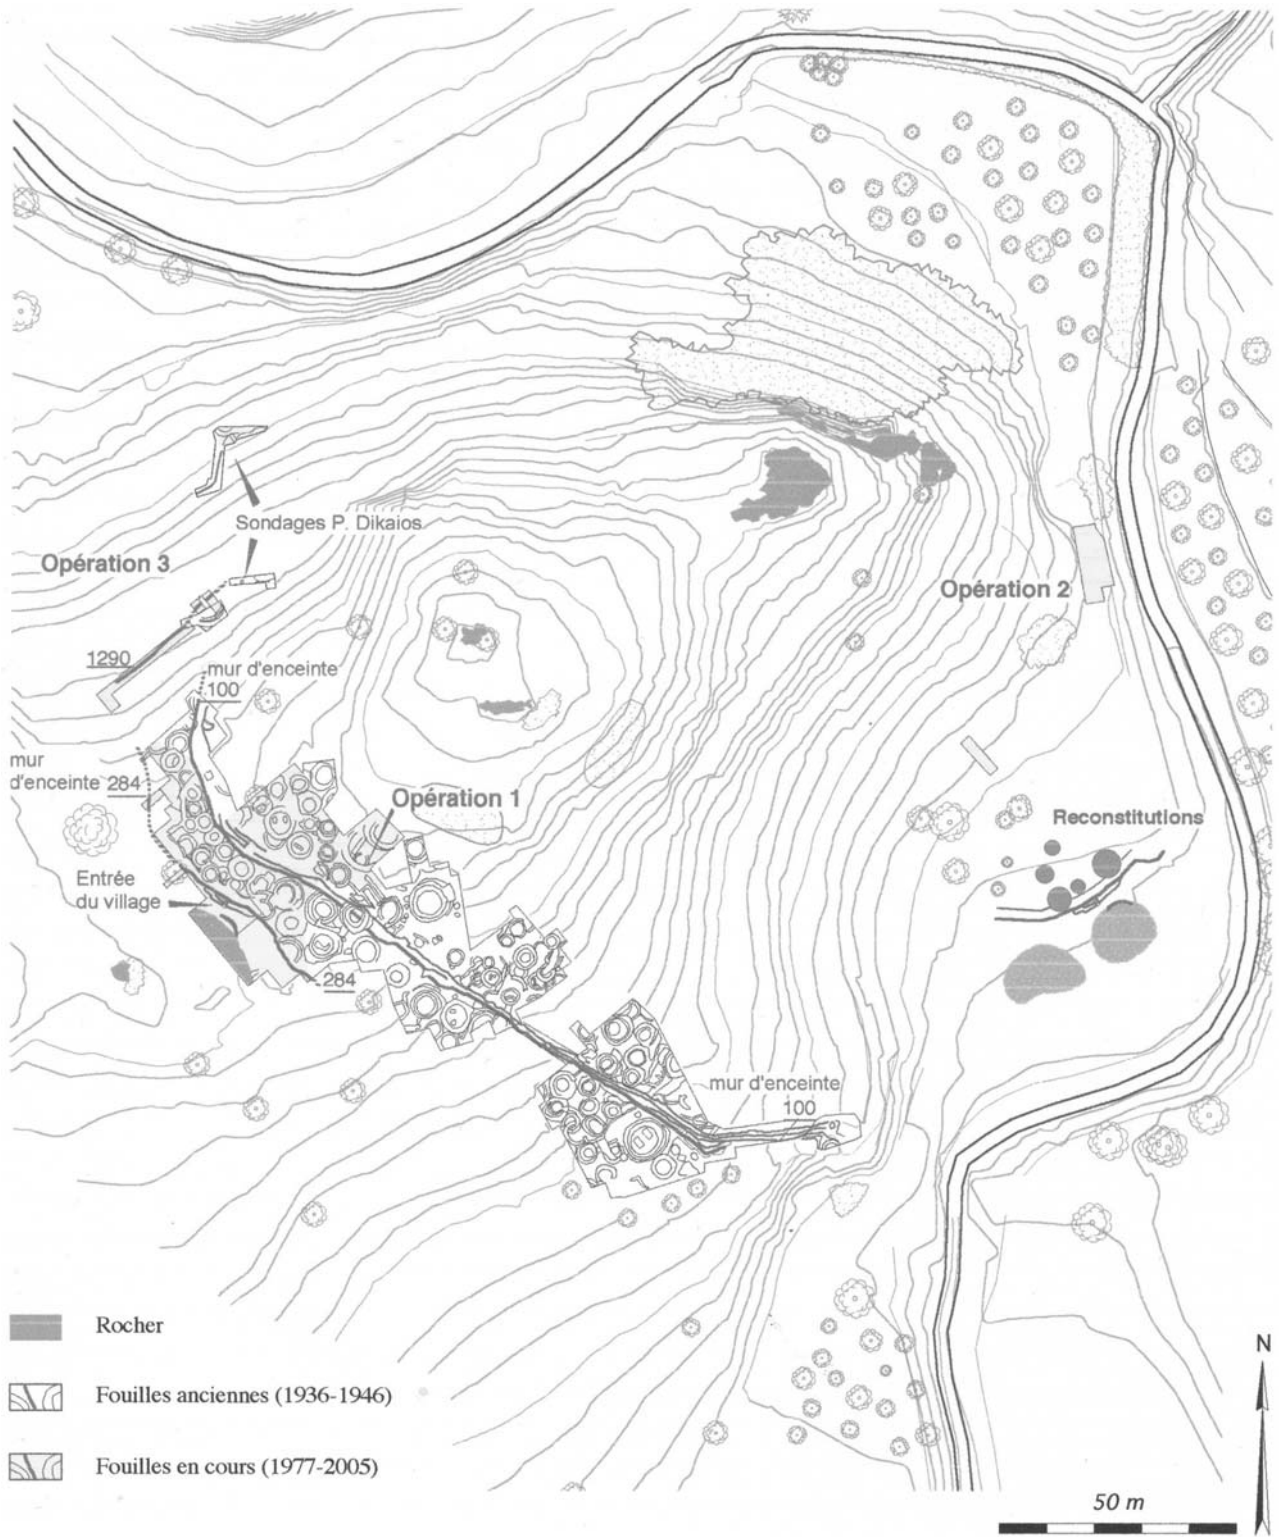
Fig. 1. Accroché aux flancs d'une colline, le village est protégé par le méandre d'une rivière et clos par un mur d'enceinte.

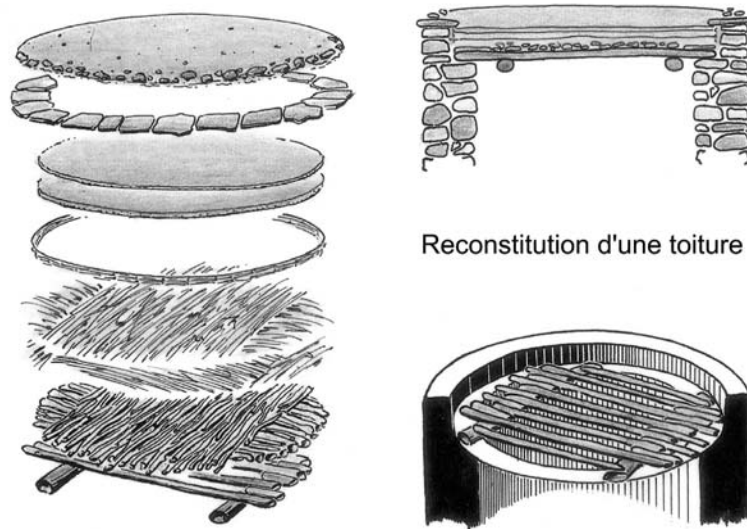
Fig. 2. Reconstitution de la toiture d'un élément d'habitation.

L'étanchéité du toit était assurée par trois couches de terre nettement distinctes reposant sur deux lits croisés de feuillages de roseaux posés sur une armature de bois, ainsi que l'analyse de la direction des empreintes marquant la face de ces fragments, trouvée tournée vers le sol, et leur répartition a permis de le préciser (Fig. 2) :

- une première couche de terre fine, épaisse de 4 à 5 cm, malaxée, sans doute tamisée, renferme en abondance des brins de végétaux et de nombreuses graines carbonisées, principalement du blé.

- la deuxième couche épaisse de 1 à 2 cm a une composition analogue. Son rôle est d'obtenir les fissures ouvertes lors du séchage de la couche précédente, car la netteté des contacts entre les différentes couches suggère que l'on a attendu que la couche déjà posée soit sèche et dure pour déposer la couche suivante.

- la troisième couche est une couche de terre tassée mais non malaxée.

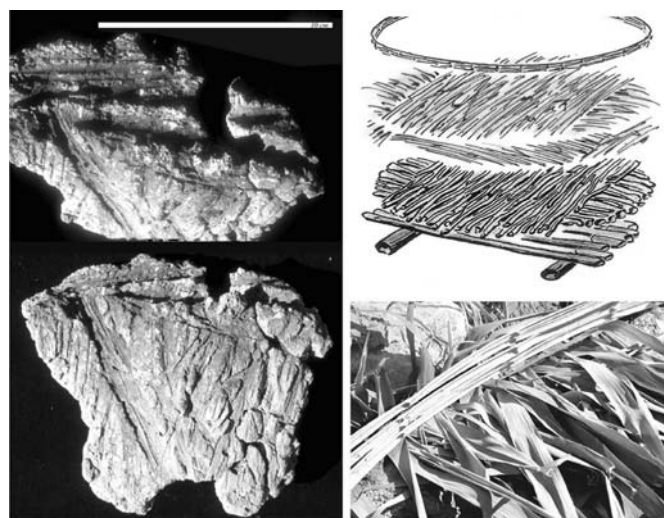
Fig. 3. Fragment de toiture portant sur une tranche des empreintes interprétées comme celles d'un cerclage de cannes contenant les couches de terre déposées encore liquide.

Toutefois, le souci d'obtenir une bonne étanchéité ne s'arrêtait pas à cette accumulation de couches de terre ; c'est ce que montrent des fragments de toiture très particuliers, trouvés à l'intérieur de l'habitation, au pied du mur (Fig. 3). Tout comme celle des autres fragments, leur face inférieure porte des empreintes de végétaux, mais, à la différence des autres fragments, une de leurs tranches, celle trouvée contre le mur, présente une forme légèrement courbe et porte elle aussi des empreintes parallèles de végétaux, empreintes comparables à celles d'un cerclage de cannes éclatées, destinées à contenir les couches de terre.

Ces documents parlent en faveur d'un ancrage à l'intérieur du mur : non seulement aucun fragment portant des empreintes n'a été trouvé à l'extérieur de la construction, mais surtout le bon état de conservation des tranches indique qu'elles n'étaient pas exposées aux intempéries; enfin, l'angle droit que forme la tranche par rapport à la face inférieure ne peut avoir été obtenu que si ce cerclage de cannes contenant le mélange frais était lui même maintenu par un élément solide. Les murs étant faits de deux parements de pierres, on peut en déduire que le cerclage était maintenu par le parement extérieur et que les voliges reposaient sur le parement intérieur. Ce cerclage sert à

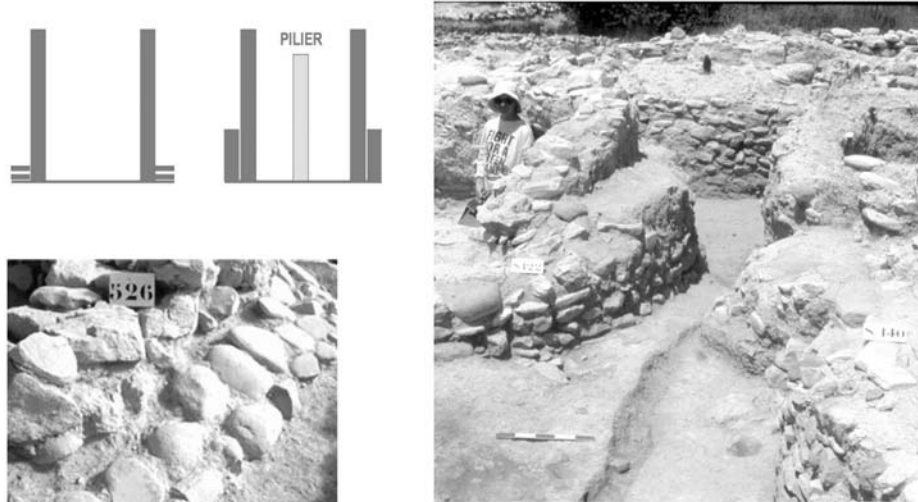
Fig. 4. Protection de la base des murs

des murs contre l'affouillement dû à l'attaque de l'eau par le ruissellement, les rejaillissements et, près de la rivière, par les inondations. Tel est sans doute le but des pierres plates disposées au pied des murs ou des murets de pierre, hauts de quelques assises, qui ceignent les constructions, sortes de contre-murs destinés à renforcer et à protéger le pied du mur porteur (Fig. 4).

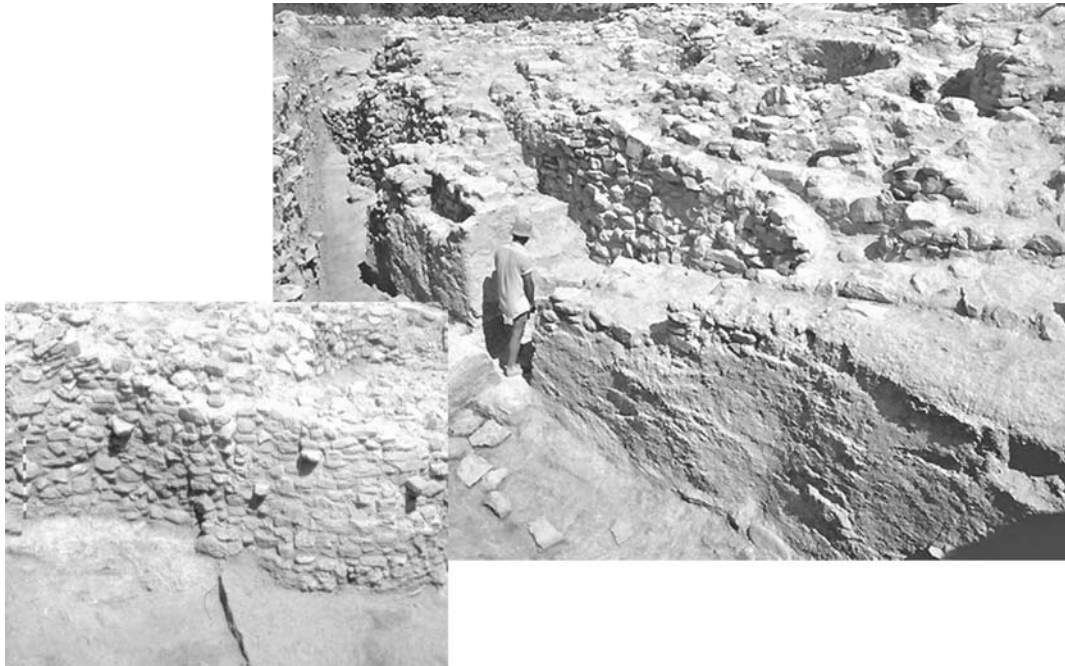
Fig. 5 . Mur d'enceinte du village : des pierres plates débordant de l'aplomb du mur pouvaient servir de points d'appui pour faciliter l'entretien de l'enduit.

Une autre mesure prise pour lutter contre les intempéries est le renouvellement régulier des enduits de terre qui revêtaient les faces des murs des constructions ainsi que celles des murs d'enceinte. L'entretien de ces derniers, dont la hauteur conservée atteint par endroits 4 m, était vraisemblablement facilité par la disposition de pierres plates débordant de l'aplomb du mur et pouvant servir de points d'appui (Fig. 5).

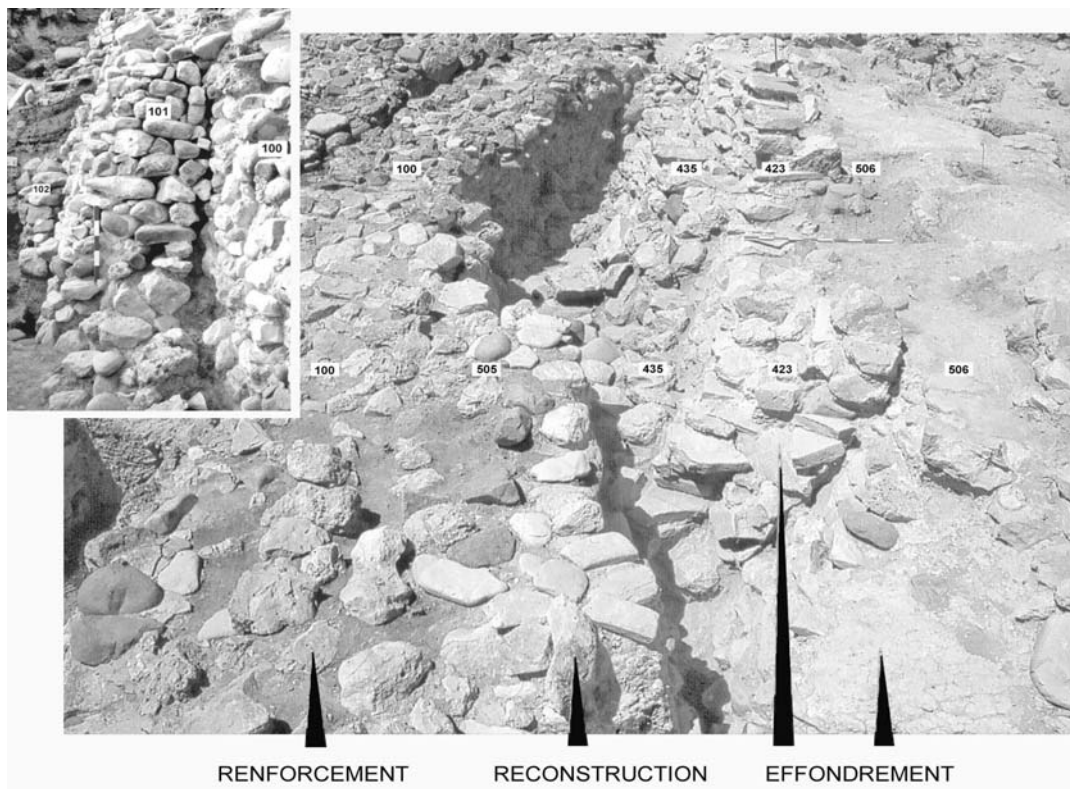
Fig. 6. Réfections du premier mur d'enceinte : adjonctions de parements de pierre, reconstructions et effondrements

Aussi le mur faiblissait-il régulièrement ou s'effondrait-il sous le poids de la terre gorgée d'eau. Il était alors soutenu, renforcé par l'adjonction de parements de pierre ou reconstruit. Vers la fin de l'occupation du site, une portion du mur d'enceinte le plus récent

s'est ainsi effondrée sur plusieurs mètres (Fig. 6).
