## Accès à l'eau potable dans la ville de Bouaké (Côte d'Ivoire)

Synthèse des données recueillies en milieu urbain

**Projet ETUPO** : Étude de l'accès à l'eau potable et à l'assainissement dans la vallée du Bandama (Côte d'Ivoire)

Juin 2019

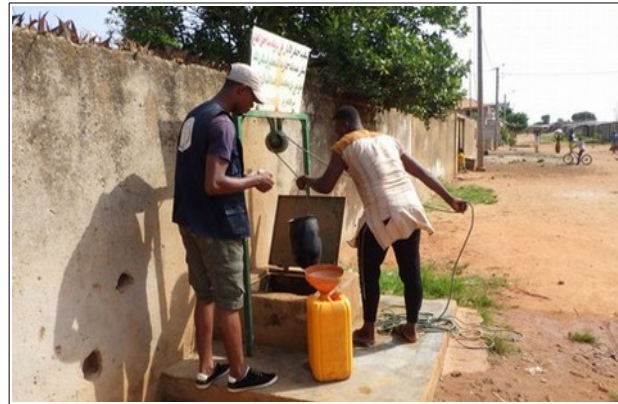
*Un puits construit par une ONG*

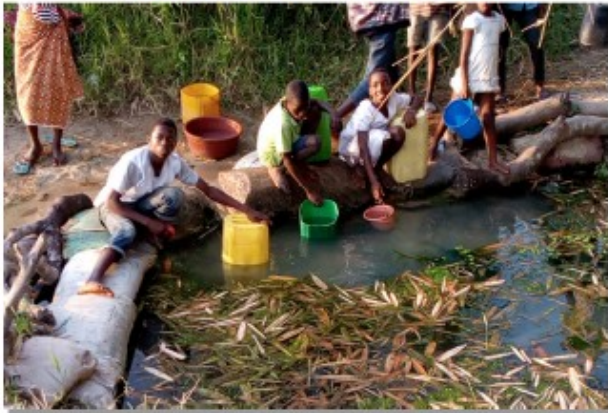
Marigot à N'Zuékro/N'dakro

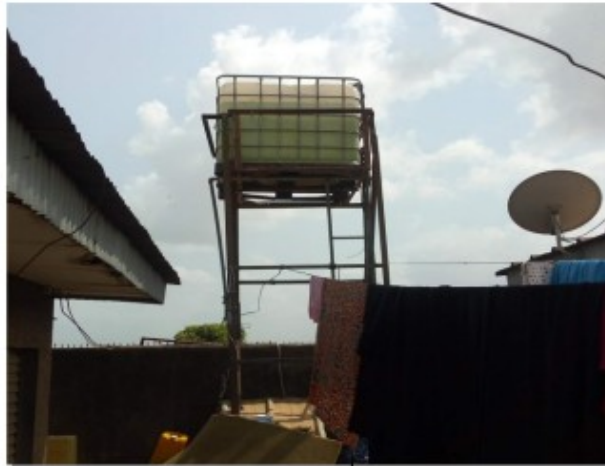
Réservoir alimenté par un forage à Dar Es Salam

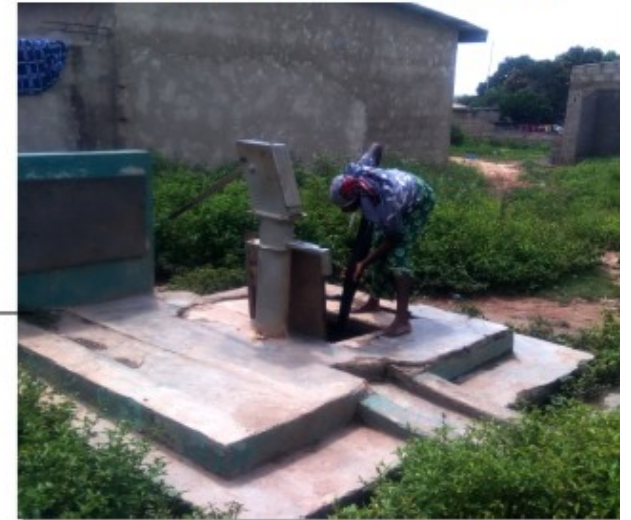
Puits avec PMH à Tolakouadiokro

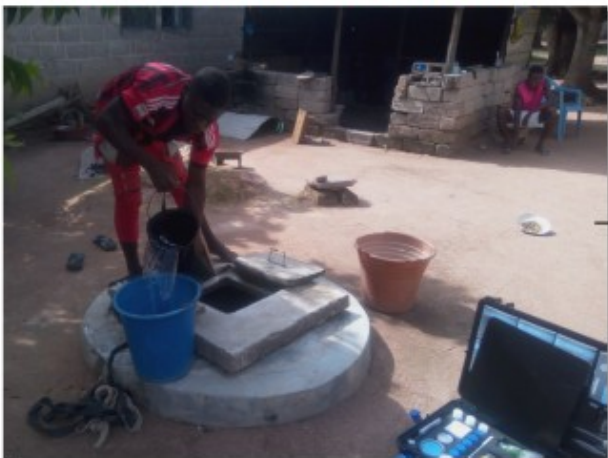
Puits traditionnel à Zone industrielle

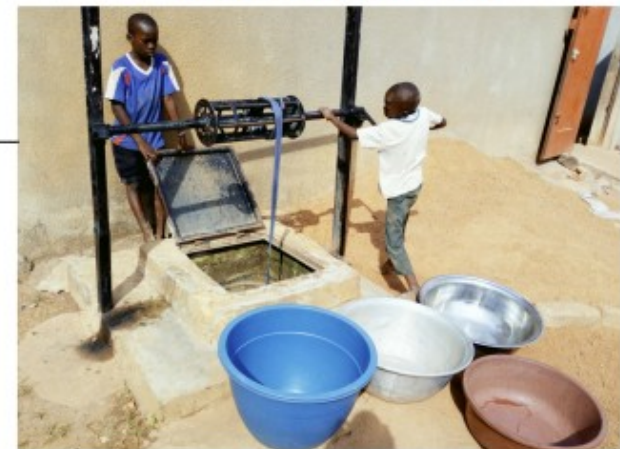
Puits maçonné à Maroc

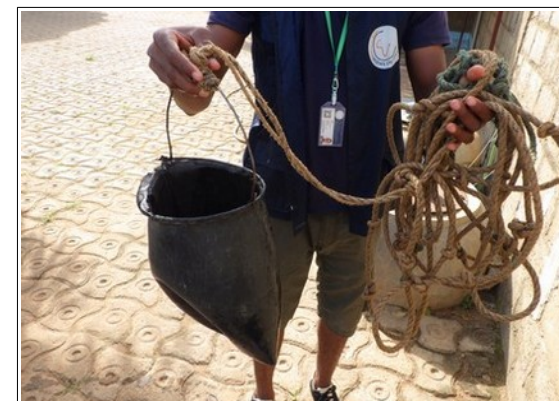
peuvent ruisseler ou s'infiltrer (cf. Schéma ci-contre). En outre, la personne qui puise de l'eau peut contaminer le puits de manière involontaire, si la puisette est sale et lorsqu'elle monte avec ses chaussures sur la margelle pour remonter le récipient. Des saletés situées sous sa semelle ou sur ses mains peuvent ainsi entrer en contact avec l'eau du puits.

*La puisette : une source de contamination*

1. La **réfection de l'étanchéité** de l'ouvrage en surface et sur au moins 3 mètres de profondeur.
2. La mise en place d'**un système d'exhaure** limitant les contacts entre les usagers et l'eau du puits : l'idéal étant l'installation d'une pompe (électrique ou manuelle) **permettant de fermer le puits**. À défaut, l'installation d'une corde à poulie ou d'une manivelle limite les risques de contamination.

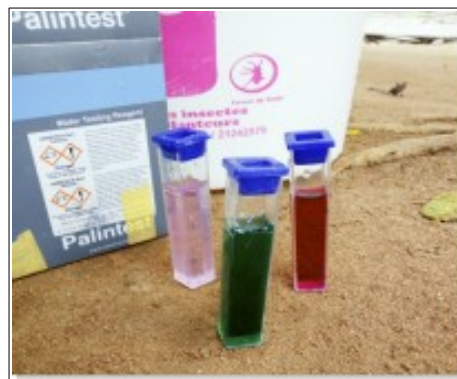
*Puits à proximité de latrines  
(Bouaké – Quartier Zone Industrielle)*

les sources de contamination signalées par la présence de nitrate ou d'ammoniac dans les eaux des points d'eau analysés. Toutefois, il convient aussi de mettre en place un périmètre de protection dans un rayon de 30 mètres autour des points d'eau afin d'éviter toute infiltration d'eaux souillées dans la nappe d'eau souterraine alimentant le point d'eau. Ce périmètre de protection doit interdire la présence de fosses de latrines non étanches, et les eaux souillées issues des pratiques d'élevage doivent être drainées en dehors ou épurées avant leur infiltration dans le sol. Les environs du point d'eau doivent aussi être régulièrement nettoyés, afin d'éviter la présence de dépôts sauvages d'ordures ménagères.

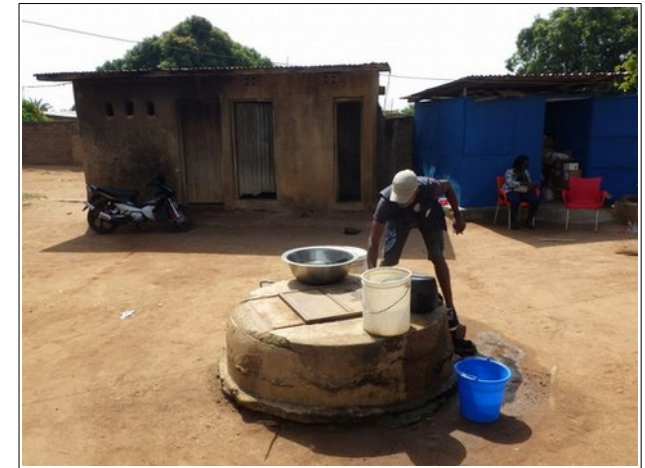
Les **nitrate**s peuvent atteindre à la fois les eaux de surface et les eaux souterraines sous l'effet d'activités agricoles (notamment, l'application excessive de fertilisants azotés inorganiques et de fumier), de **rejets d'eaux usées** et de l'oxydation de matières azotées contenues dans les **excréments humains et animaux** provenant, notamment, de latrines à fosses non-étanches.

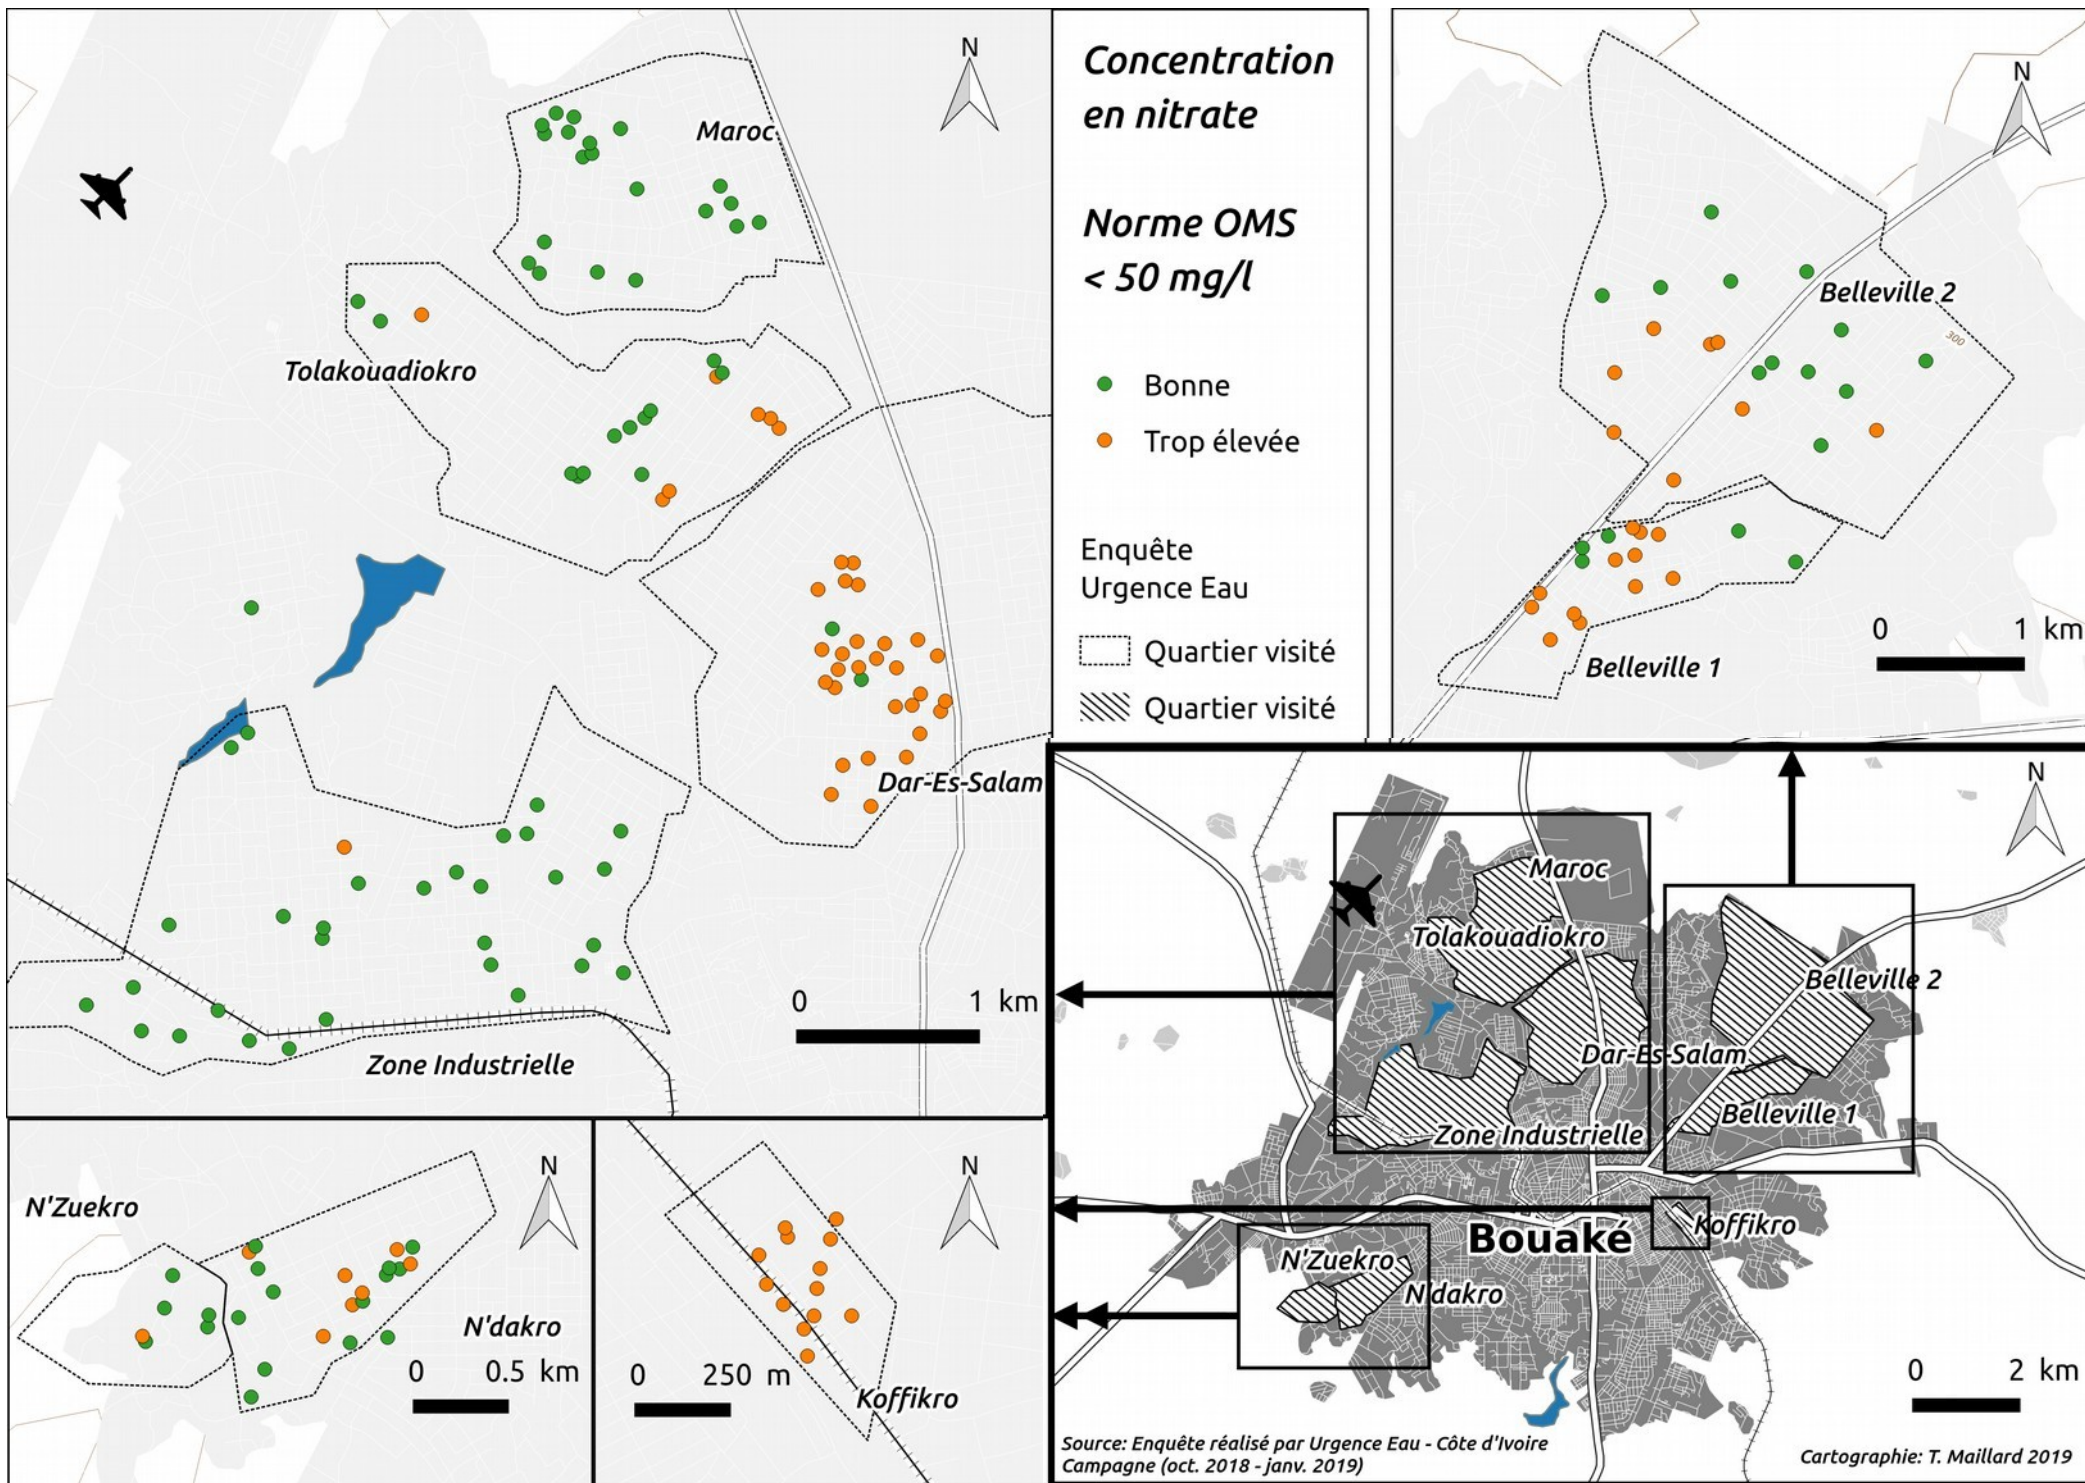
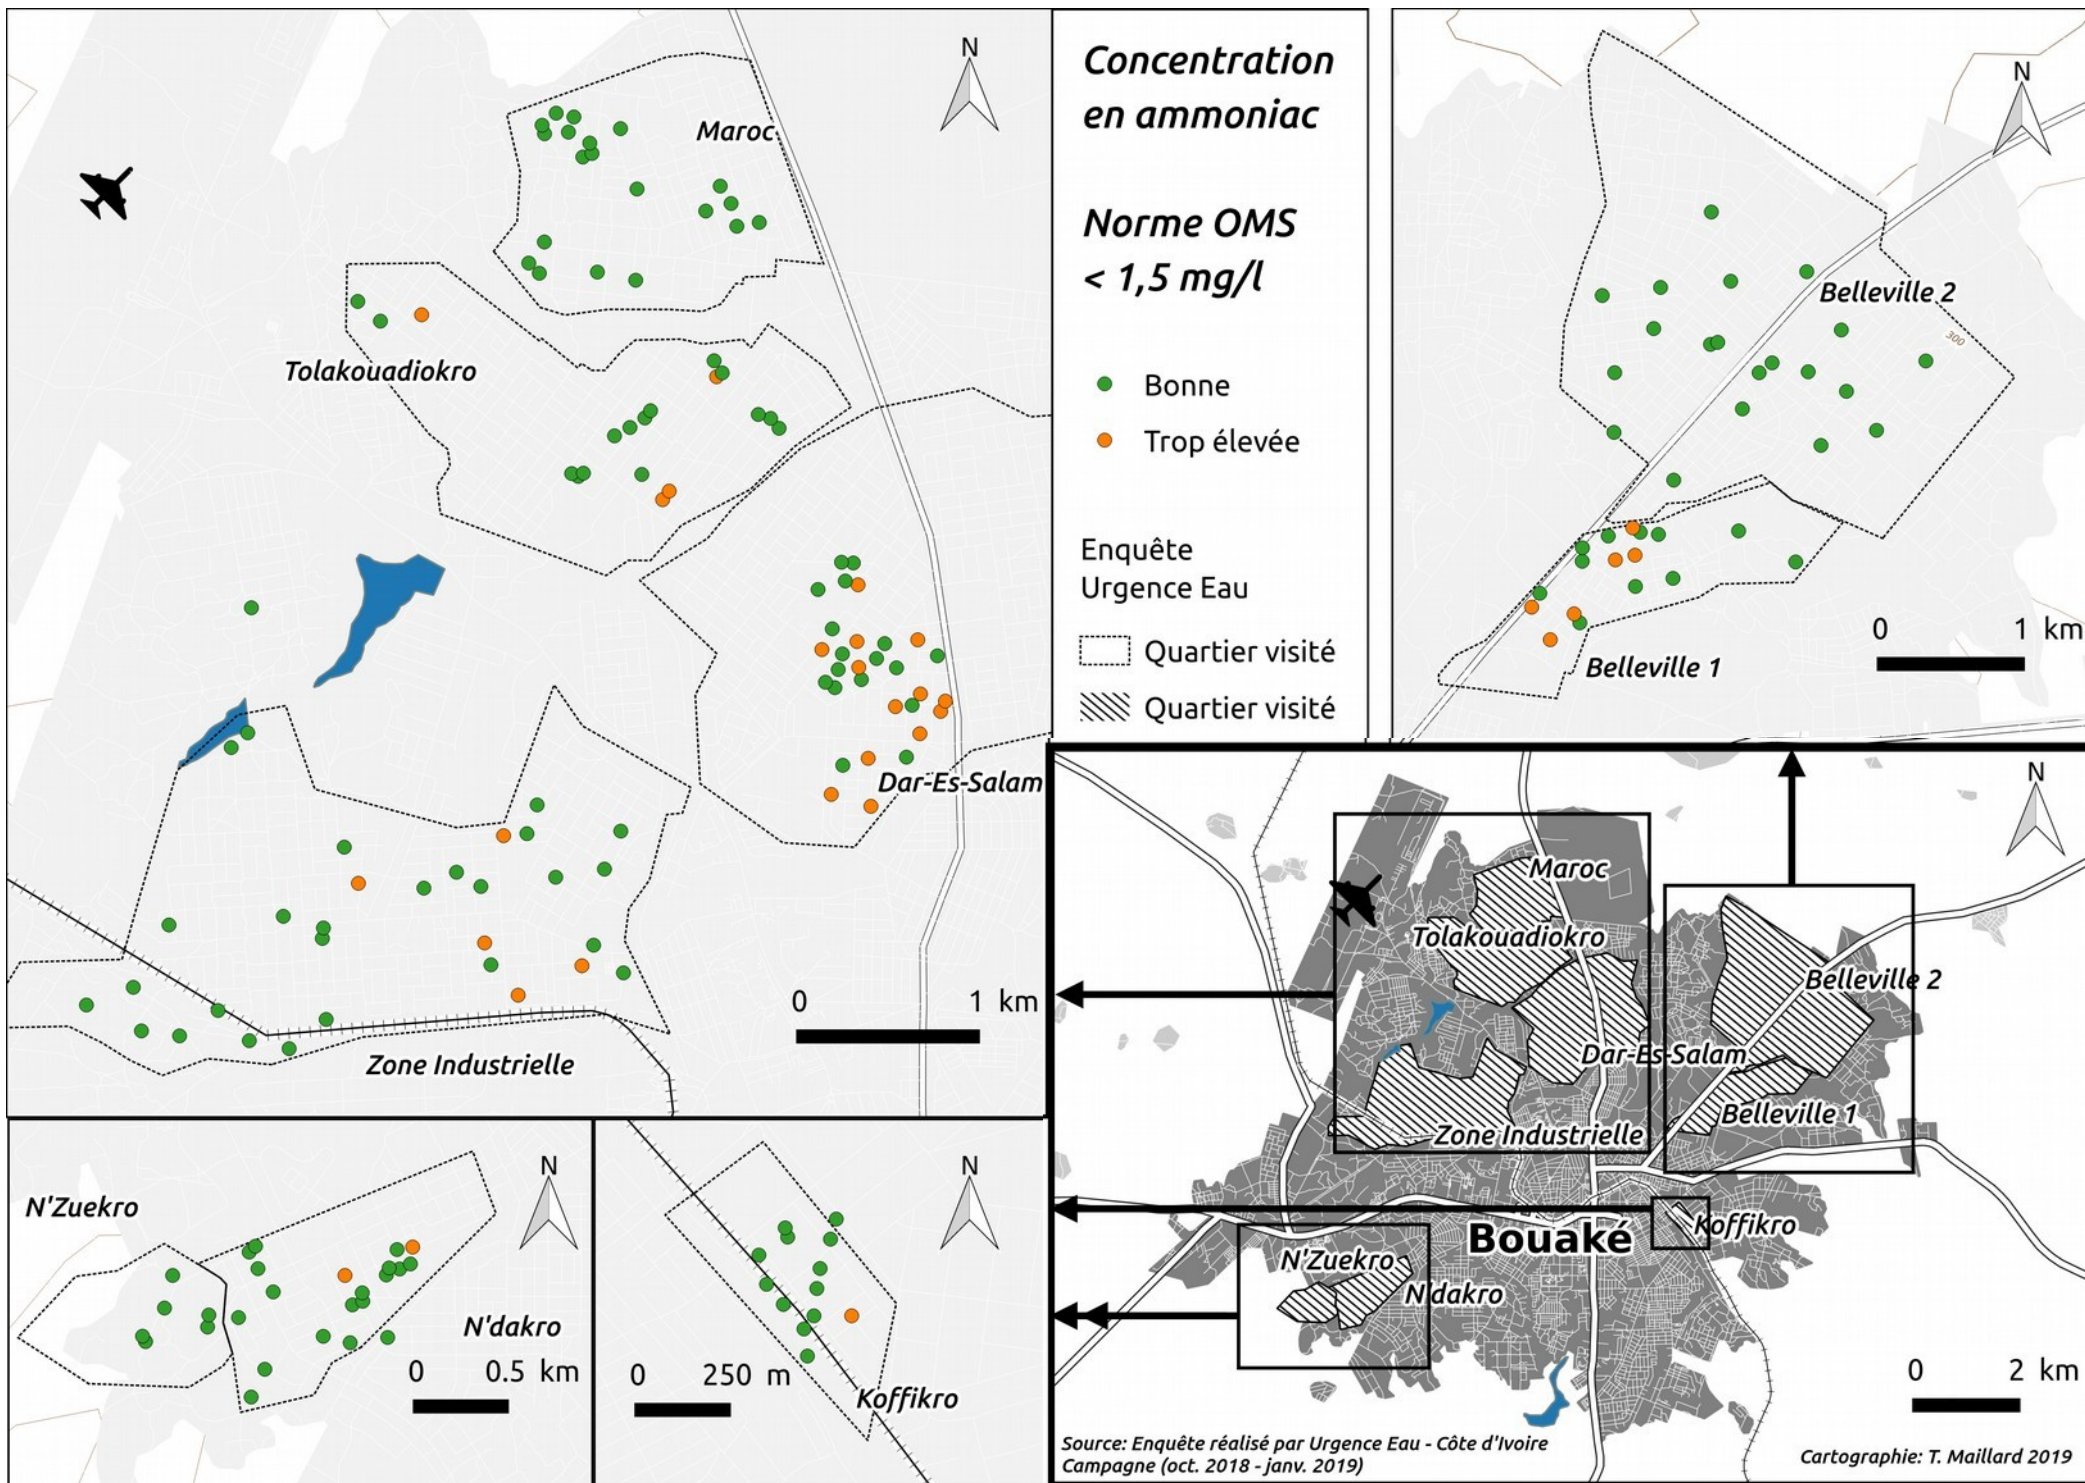
*Carte de la concentration en nitrates  
diagnostiqués par Urgence Eau →  
Carte de la concentration en  
ammoniac diagnostiqués par Urgence  
Eau → →*
