**Région Centre -Val de Loire / Département  
d'Eure-et-Loir (28) CHARTRES Cathédrale  
Notre-Dame Vaisseau central, travées 3 à 9**

## Rapport final d'opération d'archéologie du bâti

*Vaisseau central, travées 3 à 9*

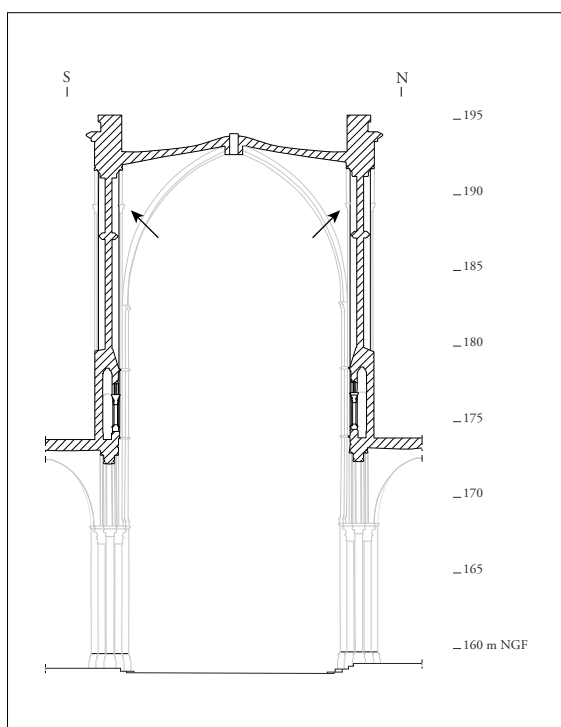
ill. 7 : Intrados des voûtes, localisation des craquelures. éch. : 1/500.

Des craquelures de l'enduit ont été identifiées, sans exception, dans toutes les travées du vaisseau central (fig. 60 et 61, ill. 7). Elles se situent au niveau de la retombée des voûtes à proximité de l'appui de ces dernières avec les murs gouttereaux. Elles suivent des lignes verticales qui se développent sur les deux derniers mètres des colonnettes des arcs formerets et disparaissent au niveau des chapiteaux. Leur limite inférieure se perd dans l'amincissement de la maçonnerie à l'arrière des branches d'ogives. Certaines fissures profondes ont été rebouchées au cours d'une précédente restauration. D'après la composition du mortier employé qu'on retrouve au niveau
