## Rapport final d'opération d'archéologie du bâti

# CHARTRES

## Cathédrale Notre-Dame

*Vaisseau central, travées 3 à 9*

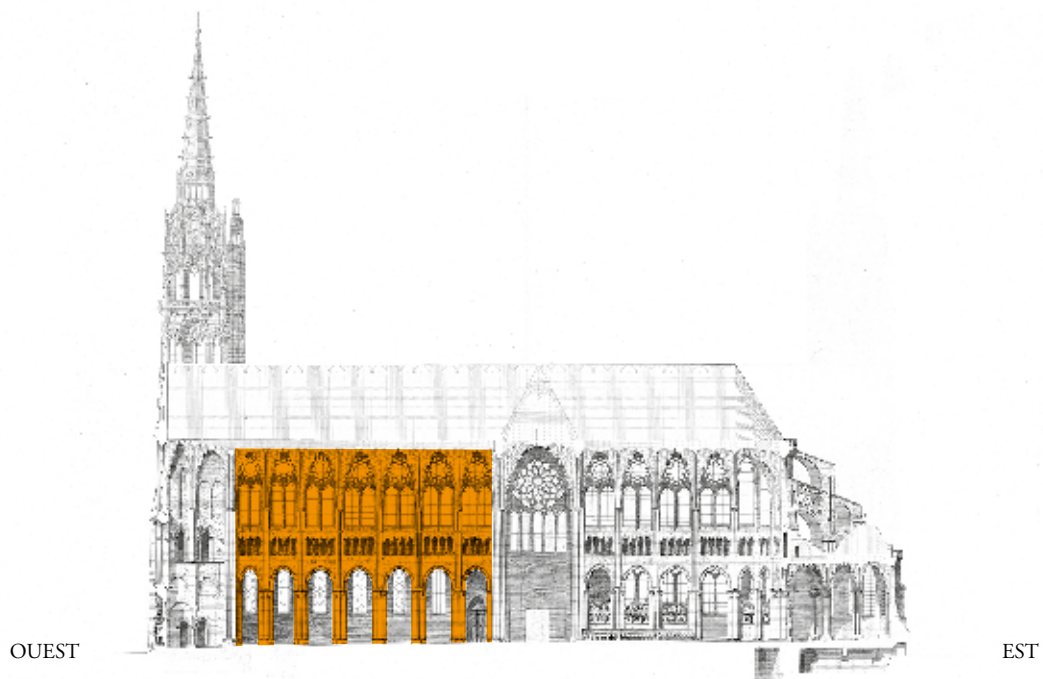
**Figure 1 :** Localisation de la zone étudiée – travées 3 à 9. Plan d'après KURMANN-SCHWARZ (B.), KURMANN (P) 2001 ; coupe d'après LASSUS (J.-B.-A.) 1867.

- Figure 1 :** Localisation de la zone étudiée – travées 3 à 9. Plan d’après KURMANN-SCHWARZ (B.), KURMANN (P.) 2001 ; coupe d’après LASSUS (J.-B.-A.) 1867.

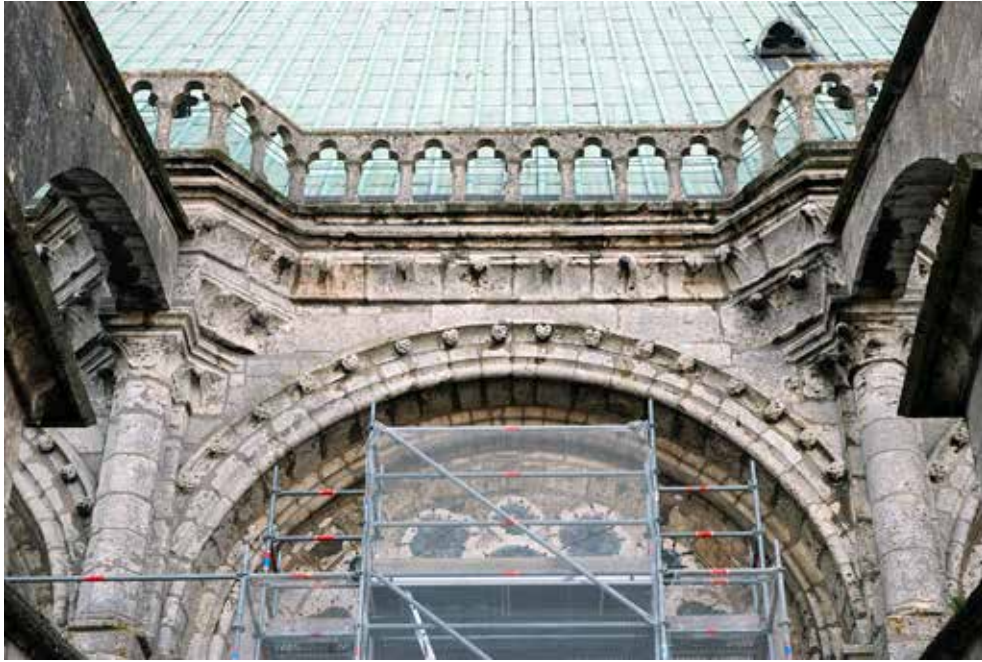
**Figure 7 :** Travée 7 nord, vue extérieure au niveau de la rose.

- Figure 6 :** Vaisseau central, travées 3 et 4, triforium, arcatures - éch. : 1/100.
- Figure 7 :** Travée 7 nord, vue extérieure au niveau de la rose.

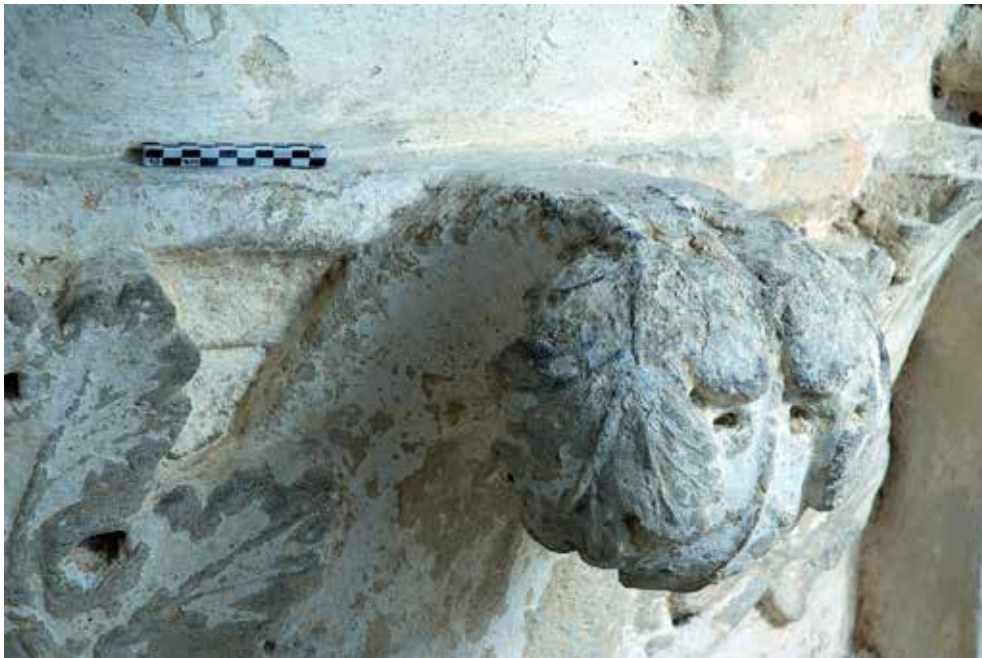
**Figure 8 :** Pilier 7 nord, chapiteau feuillagé en pierre de Berchères.

- Figure 8 :** Pilier 7 nord, chapiteau feuillagé en pierre de Berchères.
- Figure 9 :** Travée 9 nord, colonnette (a), chapiteau en pierre de Berchères.

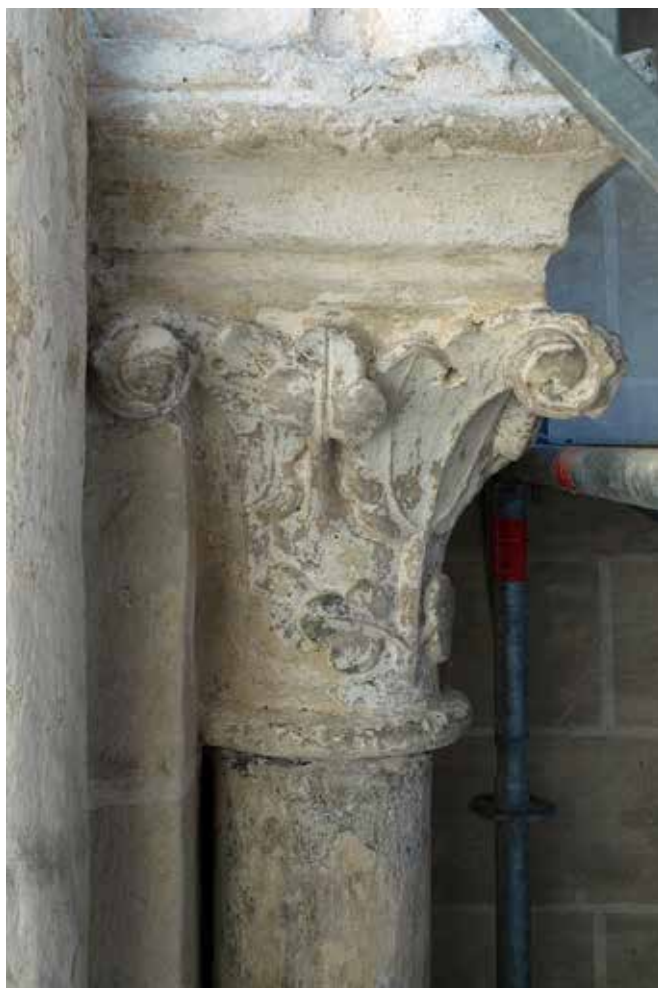
Figure 9

**Figure 9 :** Travée 9 nord, colonnette (a), chapiteau en pierre de Berchères.

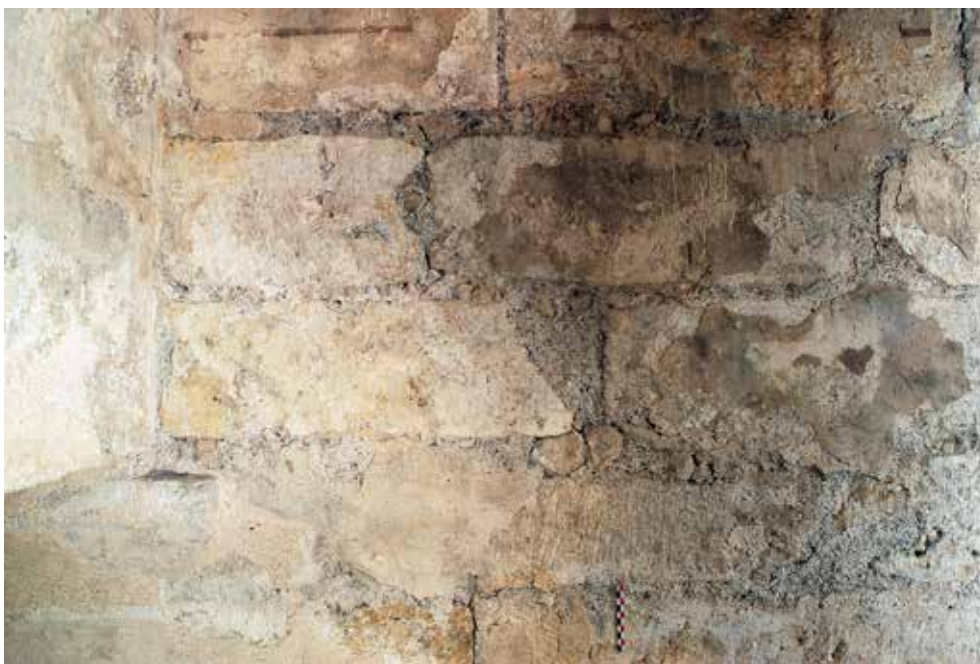
**Figure 10 :** Travée 3 nord, maçonnerie du mur de fond de la galerie du triforium.

- Figure 10 :** Travée 3 nord, maçonnerie du mur de fond de la galerie du triforium.
- Figure 11 :** Travée 5 nord, arcature du triforium en calcaire Lutécien.

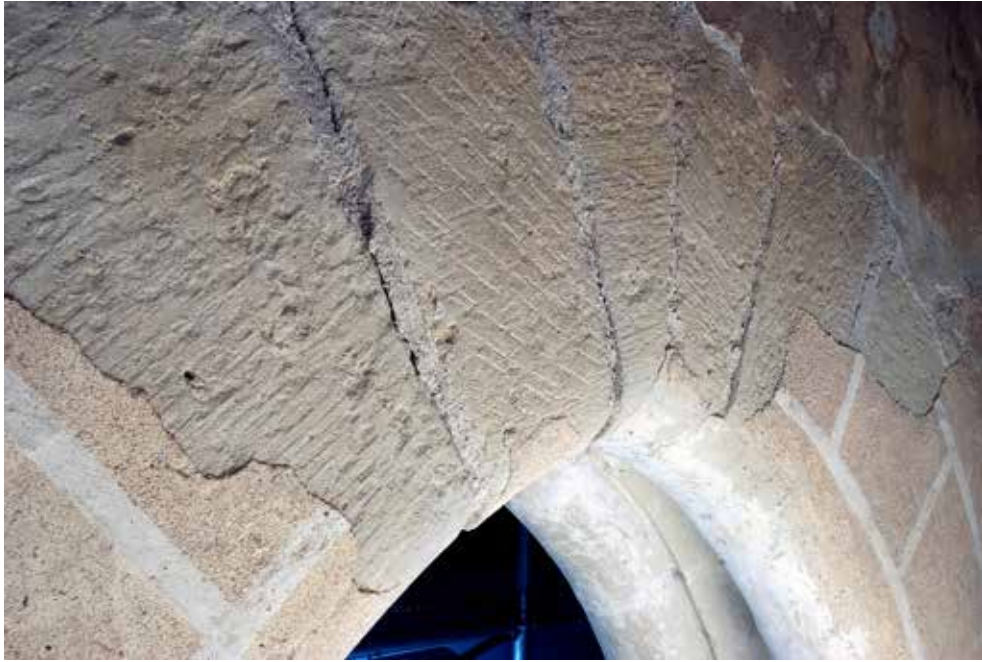
Figure 11

**Figure 11** : Travée 5 nord, arcature du triforium en calcaire Lutécien.

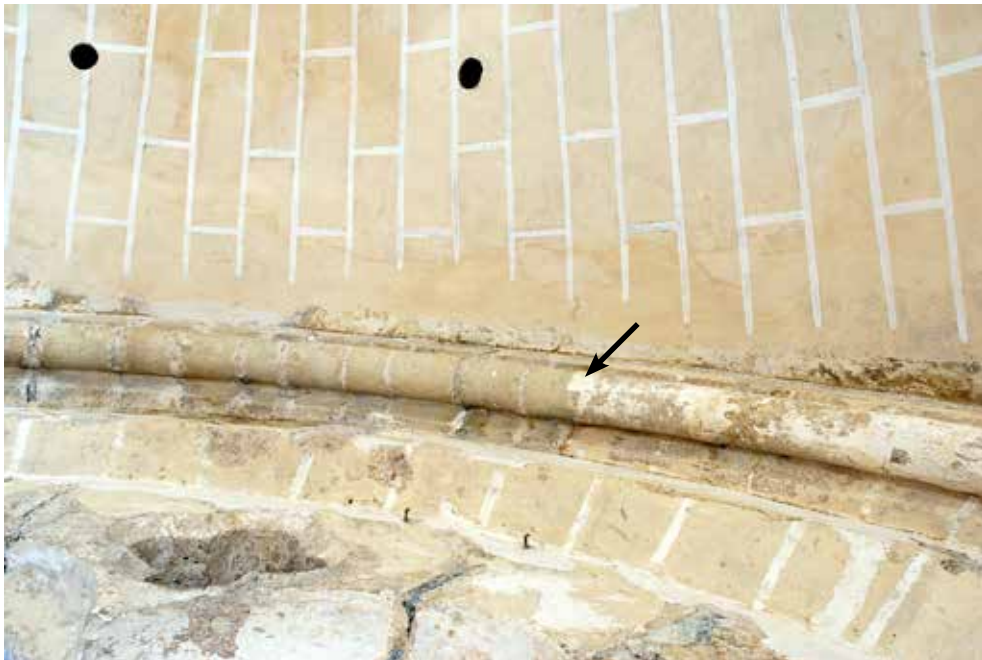
**Figure 12** : Travée 4 nord, arc formeret : limite entre la pierre de Berchères et le calcaire Lutécien.

- Figure 12 :** Travée 4 nord, arc formeret : limite entre la pierre de Berchères et le calcaire Lutécien.
- Figure 13 :** Travée 8 nord, ogive (a), intrados du quartier de voûte transversal en craie.

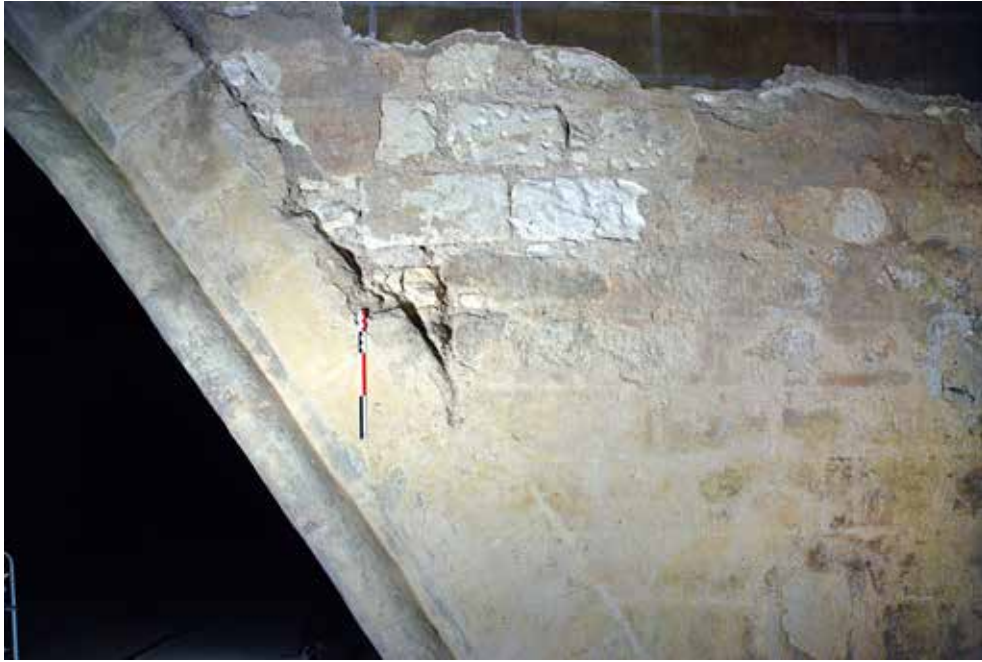
Figure 13

**Figure 13** : Travée 8 nord, ogive (a), intrados du quartier de voûte transversal en craie.  
**Figure 14** : Travée 6 nord, quartier de voûte transversal (Q\_15) en craie.

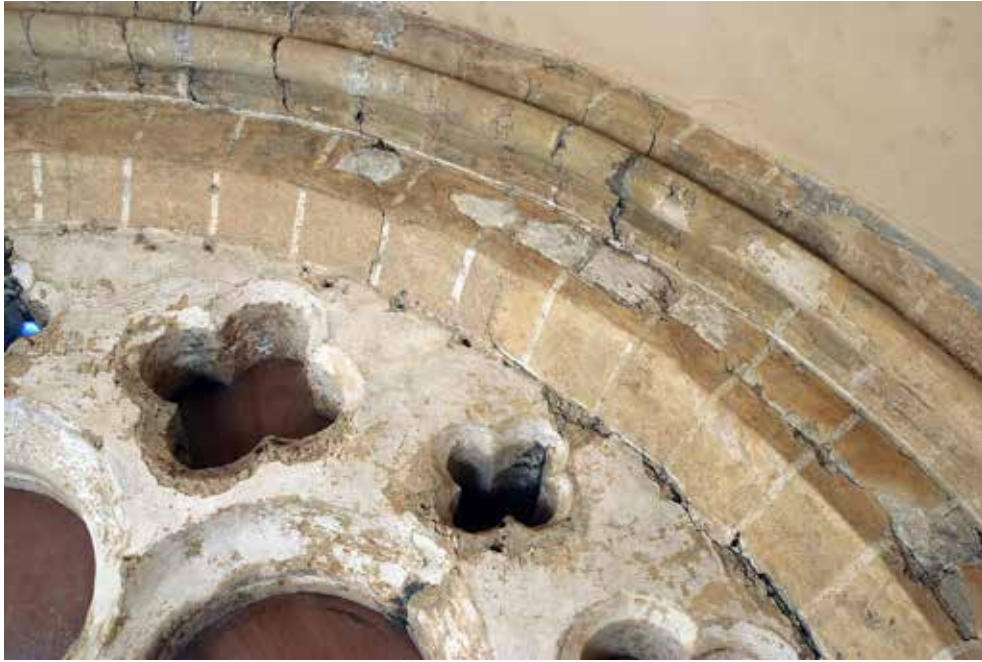
**Figure 15** : Travée 6 sud, moellons en craie entre la rose et l'arc formeret.

- Figure 14 :** Travée 6 nord, quartier de voûte transversal (Q\_15) en craie.
- Figure 15 :** Travée 6 sud, moellons en craie entre la rose et l’arc formeret.

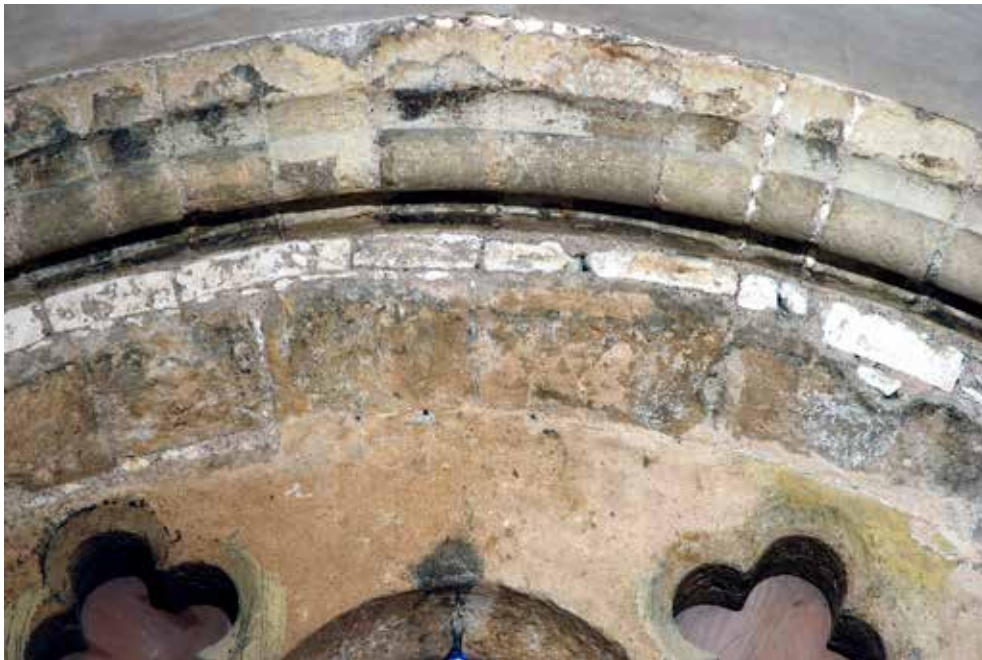
**Figure 16** : Travée 9 nord, moellons en craie entre la rose et l'arc formeret.

- Figure 16 :** Travée 9 nord, moellons en craie entre la rose et l’arc formeret.
- Figure 17 :** Travée 9 nord (R\_9), petits calages en craie entre les claveaux de l’arc formeret et la voûte.

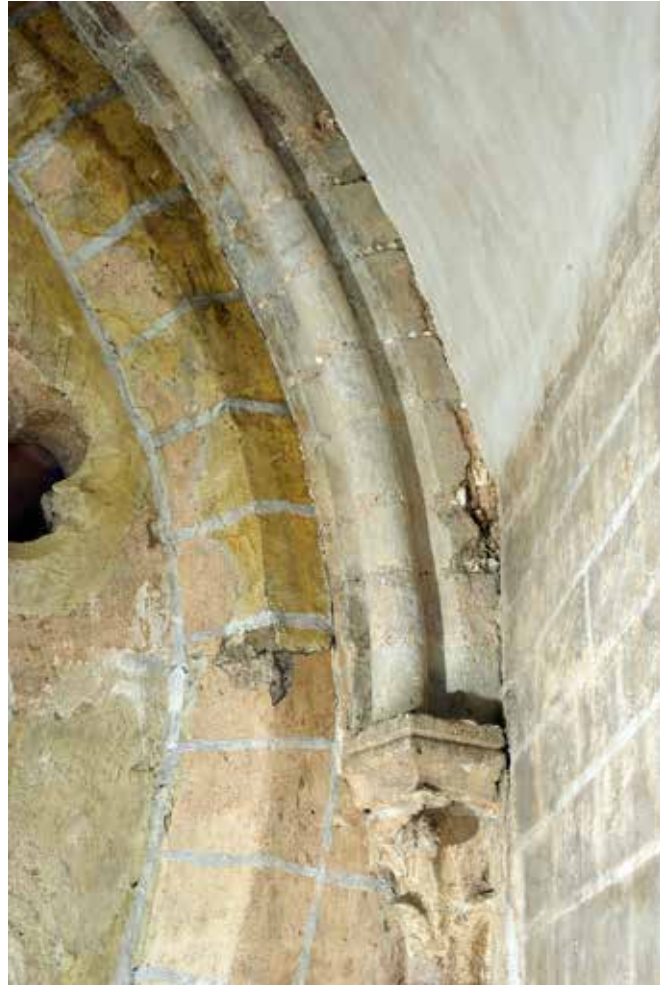
Figure 17

**Figure 17** : Travée 9 nord (R\_9), petits calages en craie entre les claveaux de l'arc formeret et la voûte.

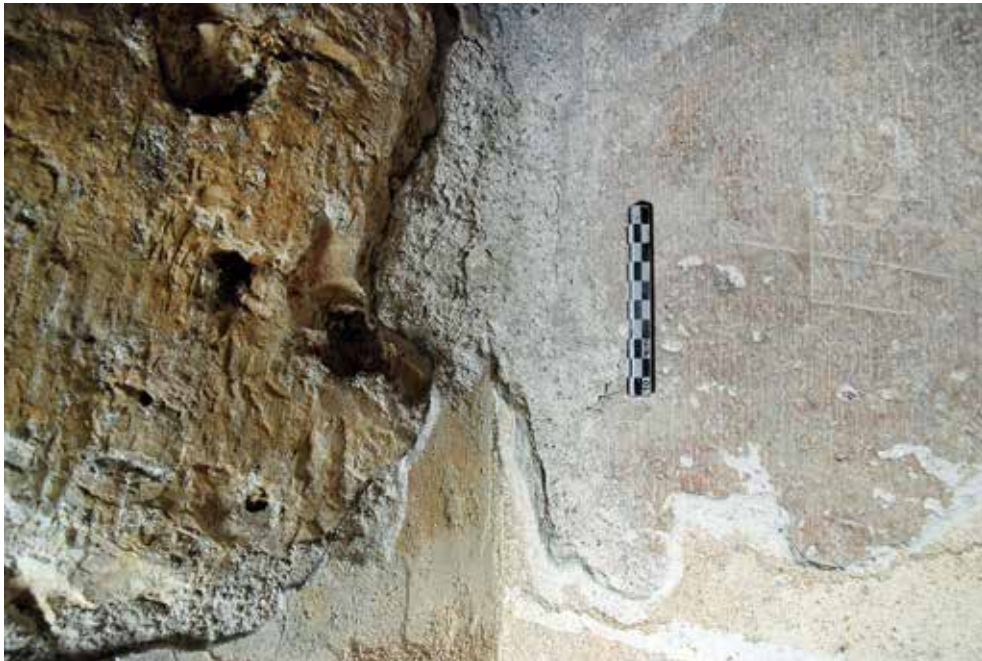
**Figure 18** : Travée 5 nord, triforium, traces de taillant droit : blocs mis en œuvre à l'état d'ébauche (à gauche).

- Figure 18 :** Travée 5 nord, triforium, traces de taillant droit : blocs mis en œuvre à l’état d’ébauche (à gauche).
- Figure 19 :** Faisceau de colonnes P\_4 sud, traces de taillant droit.

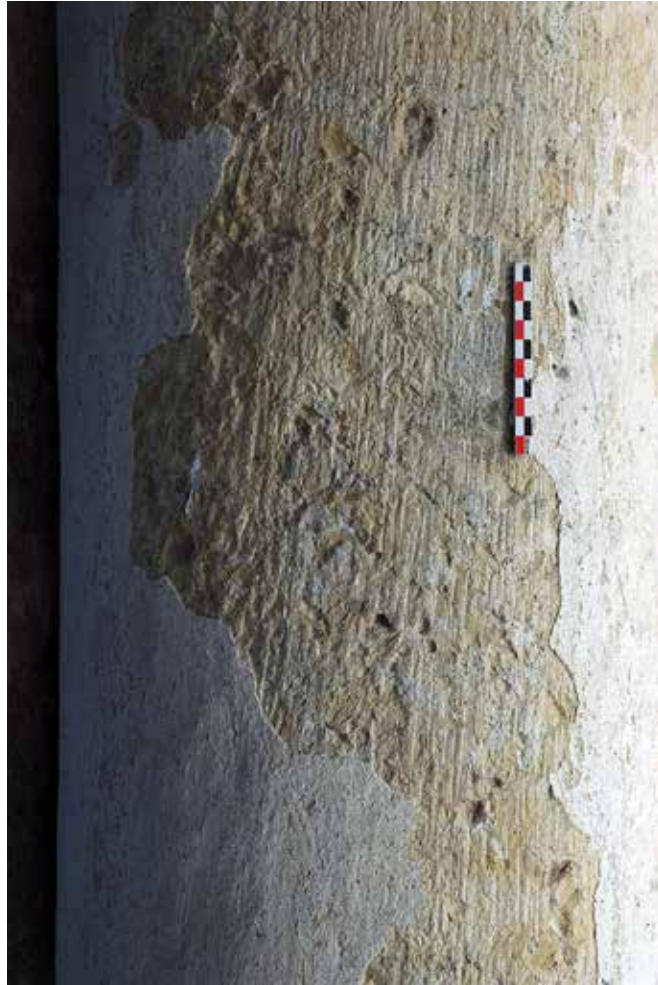
Figure 19

**Figure 19** : Faisceau de colonnes P\_4 sud, traces de taillant droit.

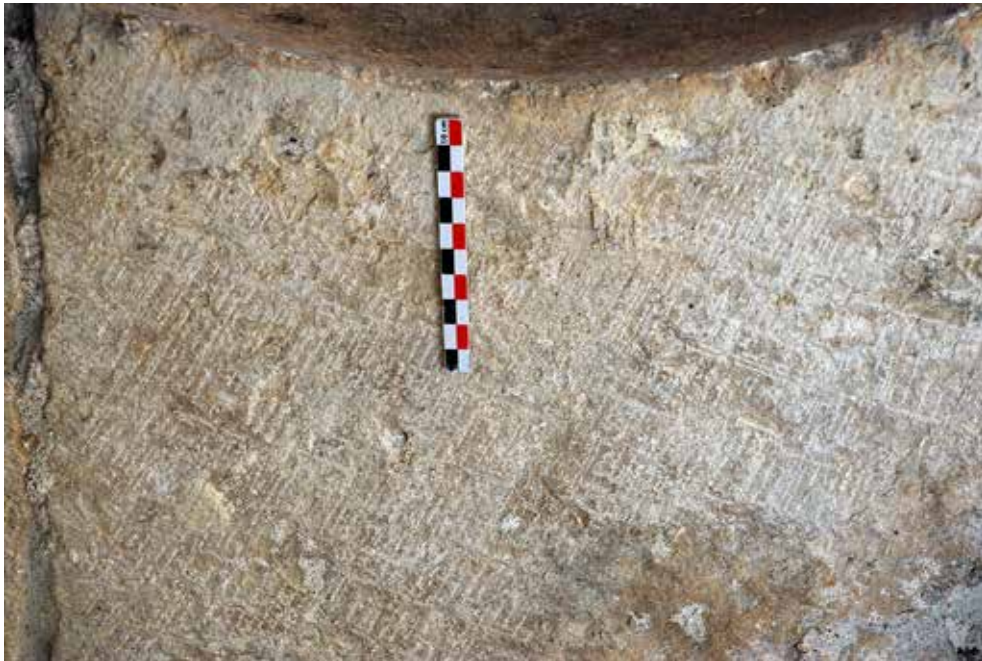
Figure 20

**Figure 20** : Travée 4 sud, rose, taillant droit, traces croisées.

- Figure 20** : Travée 4 sud, rose, taillant droit, traces croisée.
- Figure 21** : Doubleau 7, clef d'arc, traces de taillant droit obliques.
- Figure 22** : Travée 6 sud, intrados de la voûte (Q\_16), traces de taillant droit formant des cupules.

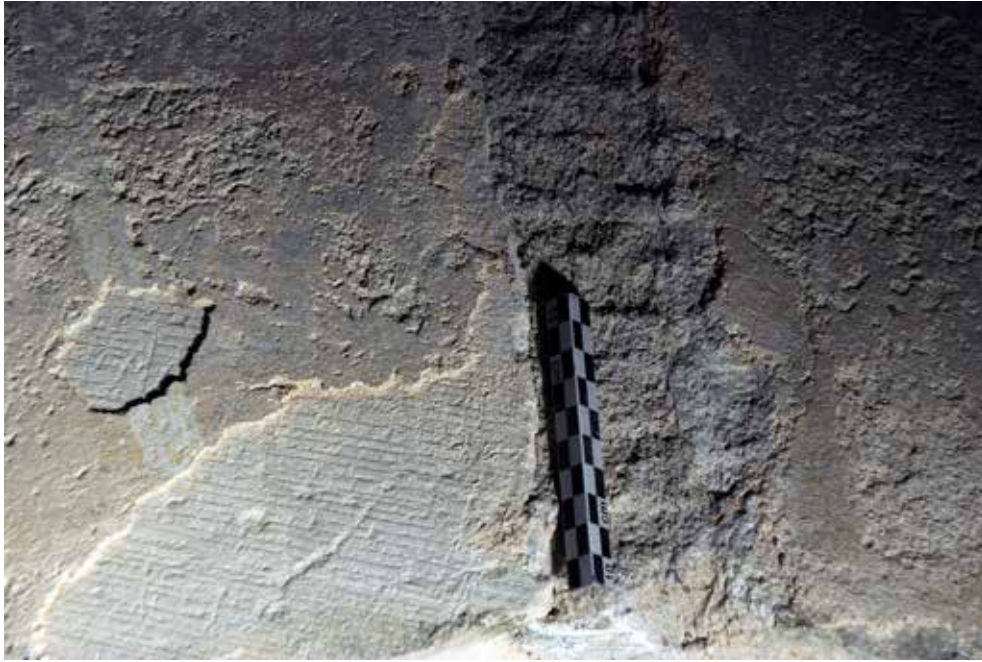
Figure 21

**Figure 21** : Doubleau 7, clef d'arc, traces de taillant droit obliques.

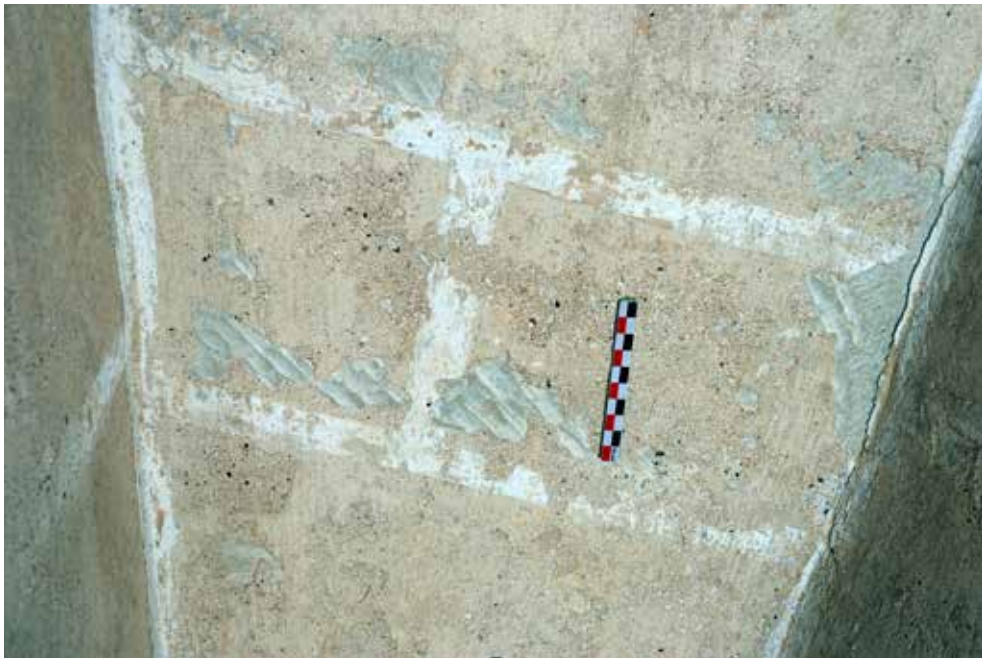
Figure 22

**Figure 22** : Travée 6 sud, intrados de la voûte (Q\_16), traces de taillant droit formant des cupules.

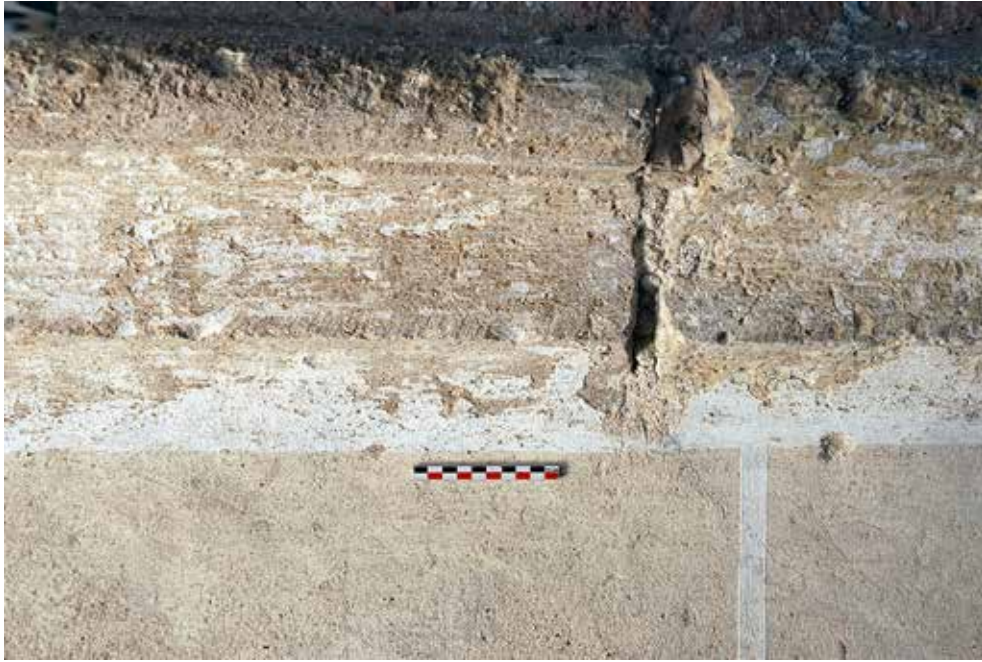
Figure 23

**Figure 23** : Travée 3 sud, cordon mouluré séparant le triforium et le clair-étage, traces de ciselure relevée.  
**Figure 24** : Travée 9 sud, grande arcade, traces de taillant brettelé et de taillant droit.

- Figure 23** : Travée 3 sud, cordon mouluré séparant le triforium et le clair-étage, traces de ciselure relevée.
- Figure 24** : Travée 9 sud, grande arcade, traces de taillant brettelé et de taillant droit.

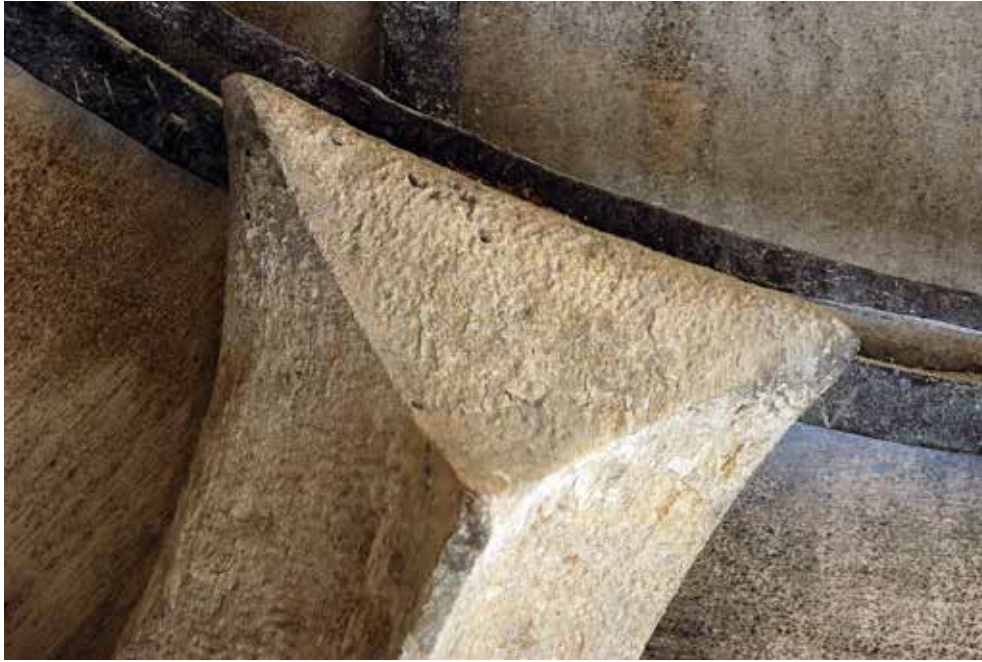
Figure 25

**Figure 25** : Travée 4 sud, rose, traces de taillant brettelé.

- Figure 25** : Travée 4 sud, rose, traces de taillant brettelé.
- Figure 26** : Pilier 6 nord, traces de gradine ou de ripe sur une feuille sculptée de la corbeille.

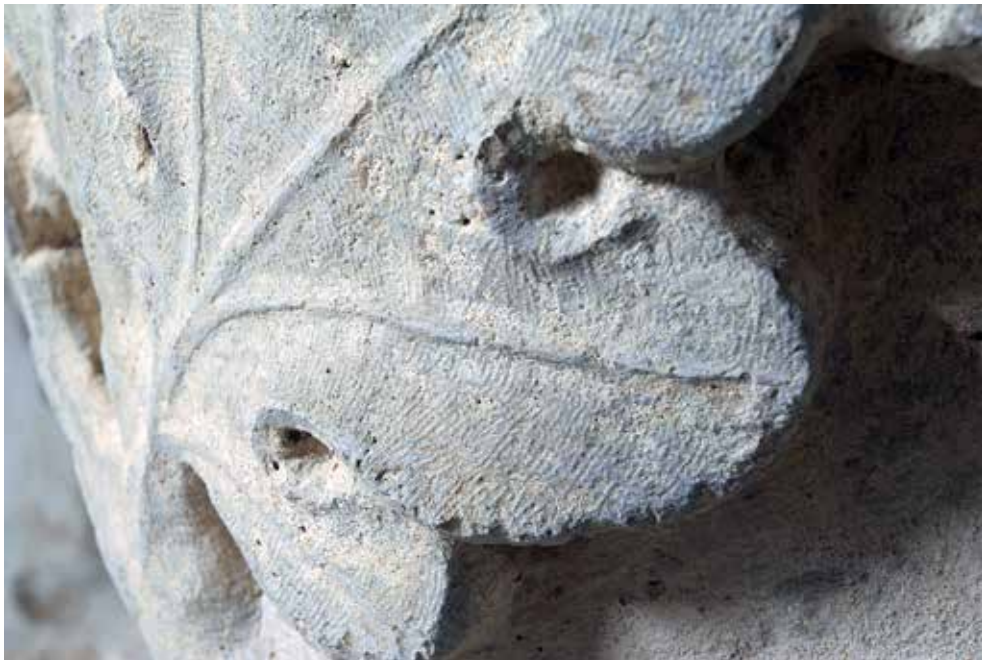
Figure 26

**Figure 26** : Pilier 6 nord, traces de gradine ou de ripe sur une feuille sculptée de la corbeille.

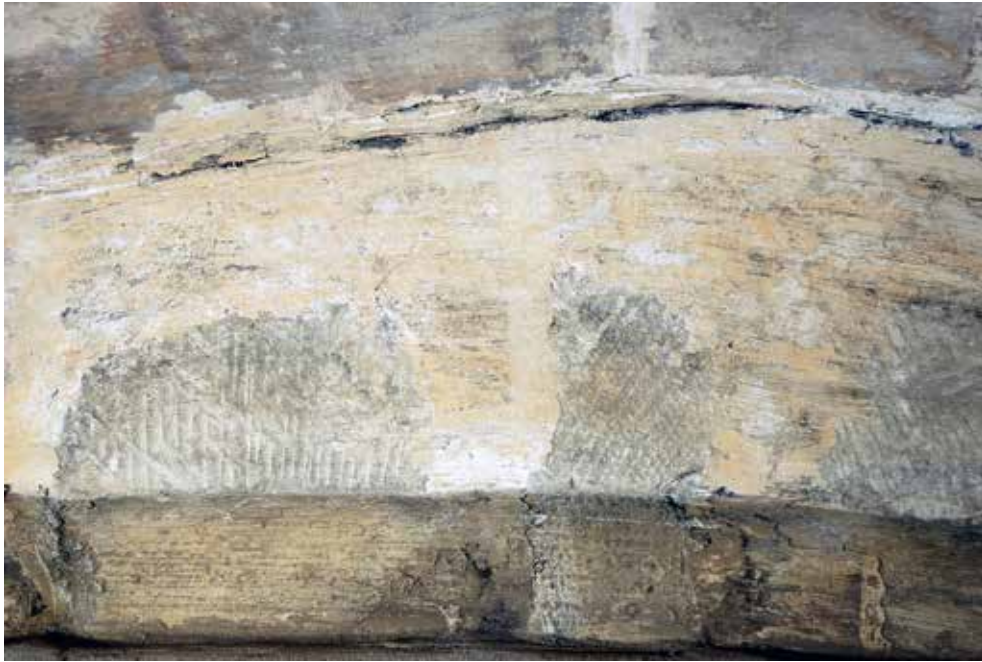
Figure 27

**Figure 27** : Travée 3 sud, deux claveaux de l'arc formeret présentant l'un des traces de taillant droit et l'autre des traces de taillant brettelé.

- Figure 27** : Travée 3 sud, deux claveaux de l'arc formeret présentant l'un des traces de taillant droit et l'autre des traces de taillant brettelé.
- Figure 28** : Faisceau de colonnes P\_7 nord, traces de taillant droit et de taillant brettelé.

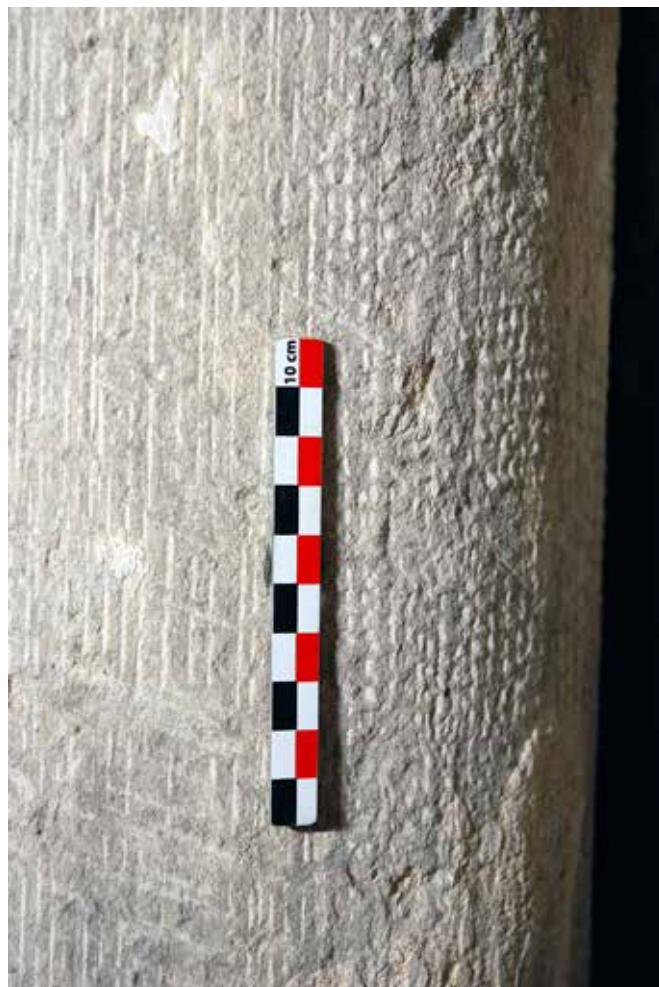
Figure 28

**Figure 28** : Faisceau de colonnes P\_7 nord, traces de taillant droit et de taillant brettelé.

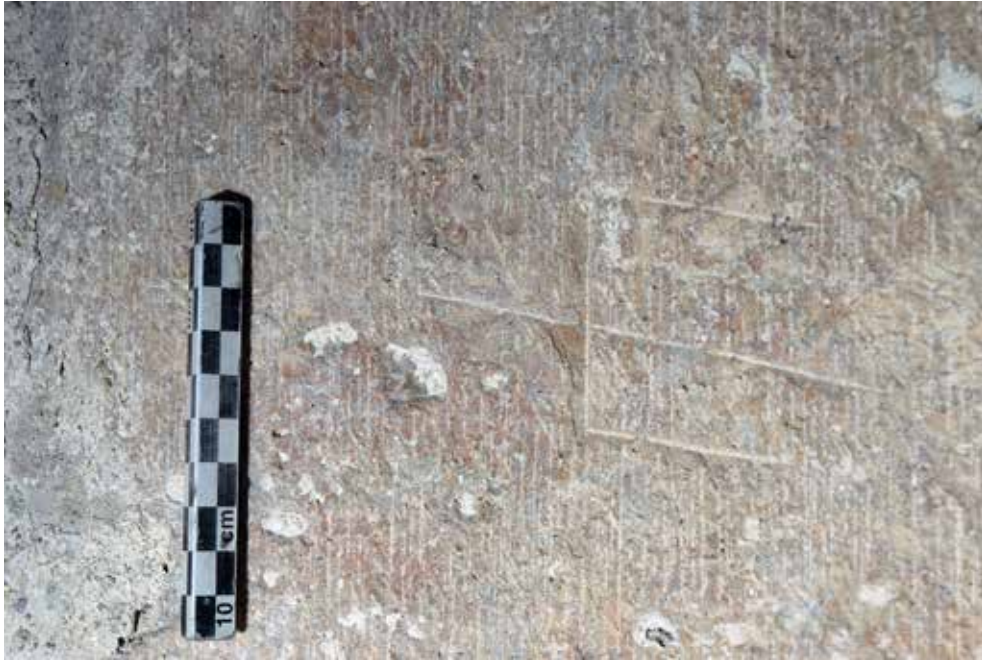
Figure 29a

**Figure 29a** : Travée 5 nord, triforium, marque lapidaire sur le linteau de la baie située à l'arrière du pilier 4.  
**Figure 29b** : Travée 6 nord, triforium, marque lapidaire sur le linteau de la baie située à l'arrière du pilier 5.

- Figure 29a** : Travée 5 nord, triforium, marque lapidaire sur le linteau de la baie située à l'arrière du pilier 4.
- Figure 29b** : Travée 6 nord, triforium, marque lapidaire sur le linteau de la baie située à l'arrière du pilier 5.

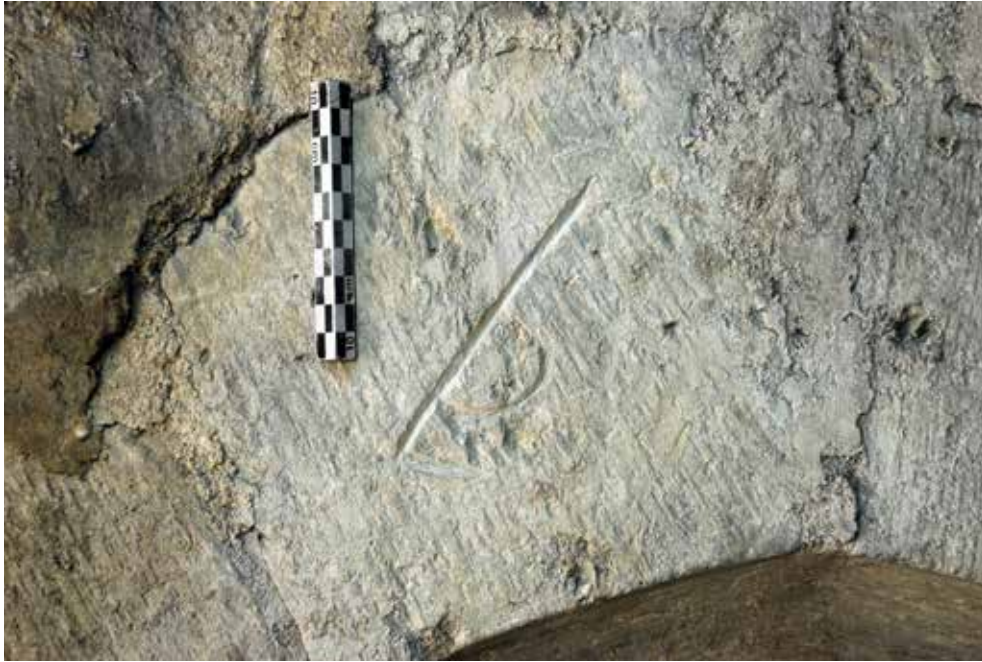
Figure 30

**Figure 30 :** Travée 3, ogive (b), marque lapidaire sur un voussoir.

- Figure 30** : Travée 3, ogive (b), marque lapidaire sur un voussoir.
- Figure 31** : Travée 3, triforium, marques lapidaires sur les voussoirs.
- Figure 32a** : Travée 8, marque lapidaire sur un claveau de l'arc doubleau 6.

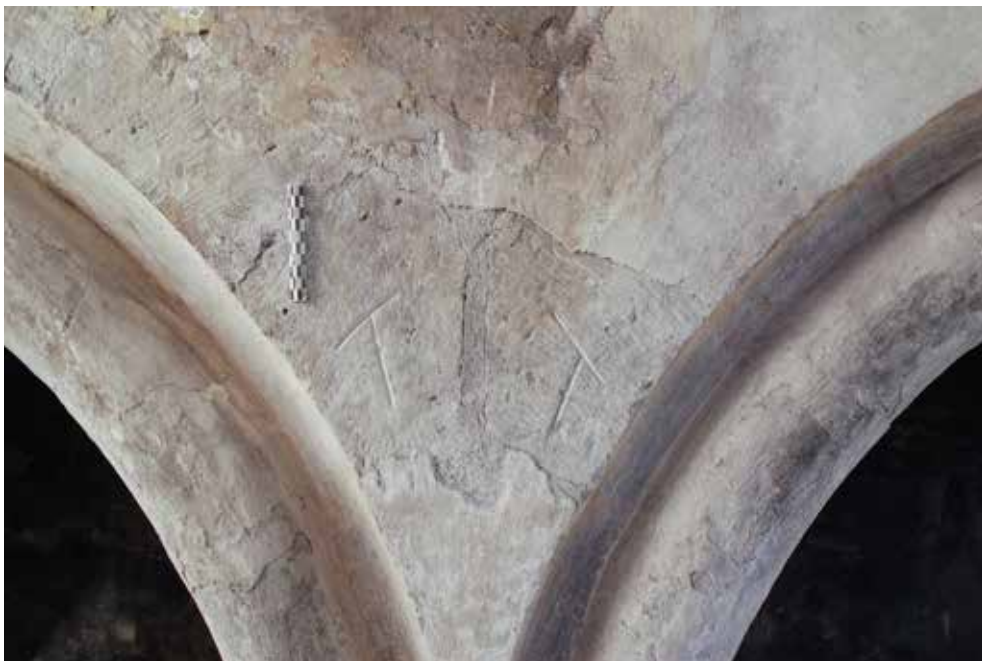
Figure 31

**Figure 31 :** Travée 3, triforium, marques lapidaires sur les voussoirs.

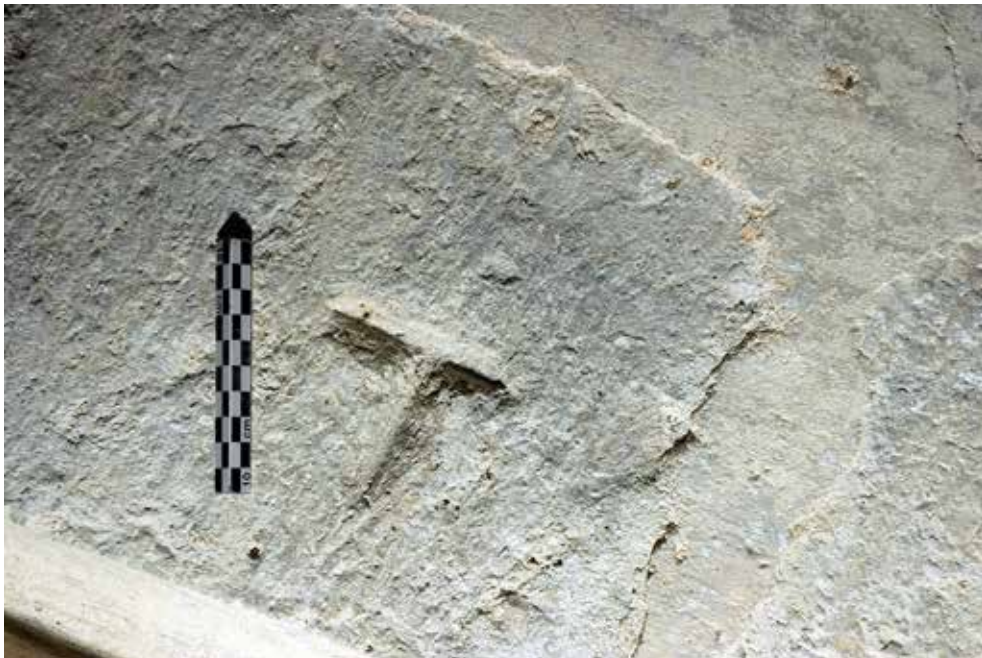
Figure 32b

- Figure 32b** : Travée 8 sud, D\_6, marque lapidaire sur un claveau.
- Figure 33** : Mur nord du vaisseau central, travées 3 à 9 : localisation des trous de boulin - éch. : 1/250.

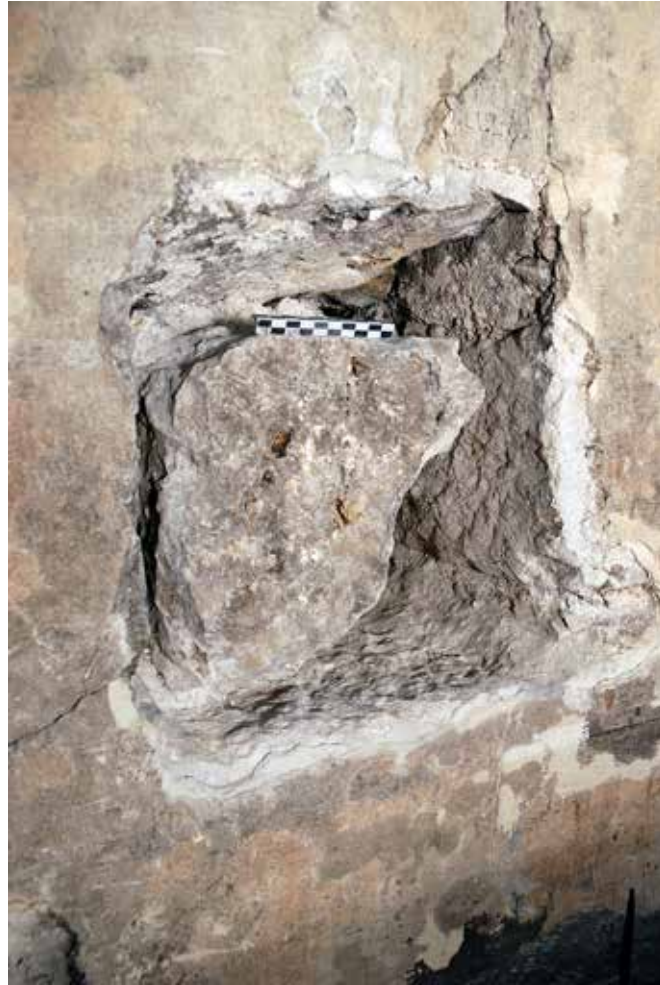
Figure 36a

**Figure 36a** : Travée 9 nord, triforium, trou de boulin agrandi.

- Figure 36a** : Travée 9 nord, triforium, trou de boulin agrandi.
- Figure 36b** : Travée 9 nord, revers du mur de galerie du triforium, corbeaux insérés à l'emplacement des trous de boulin.

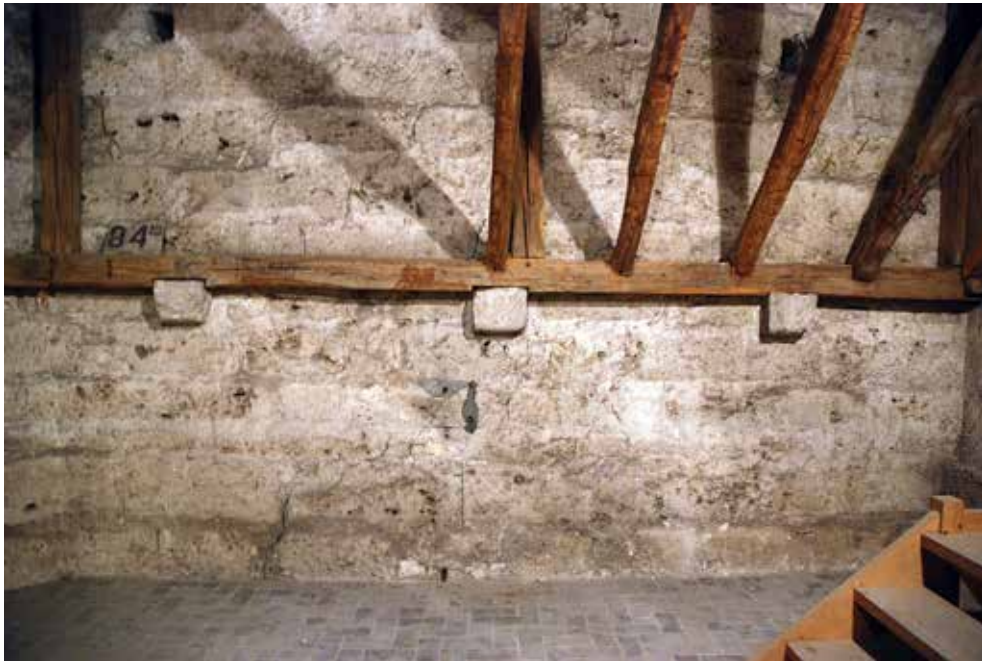
Figure 36b

**Figure 36b** : Travée 9 nord, revers du mur de galerie du triforium, corbeaux insérés à l'emplacement des trous de boulin.

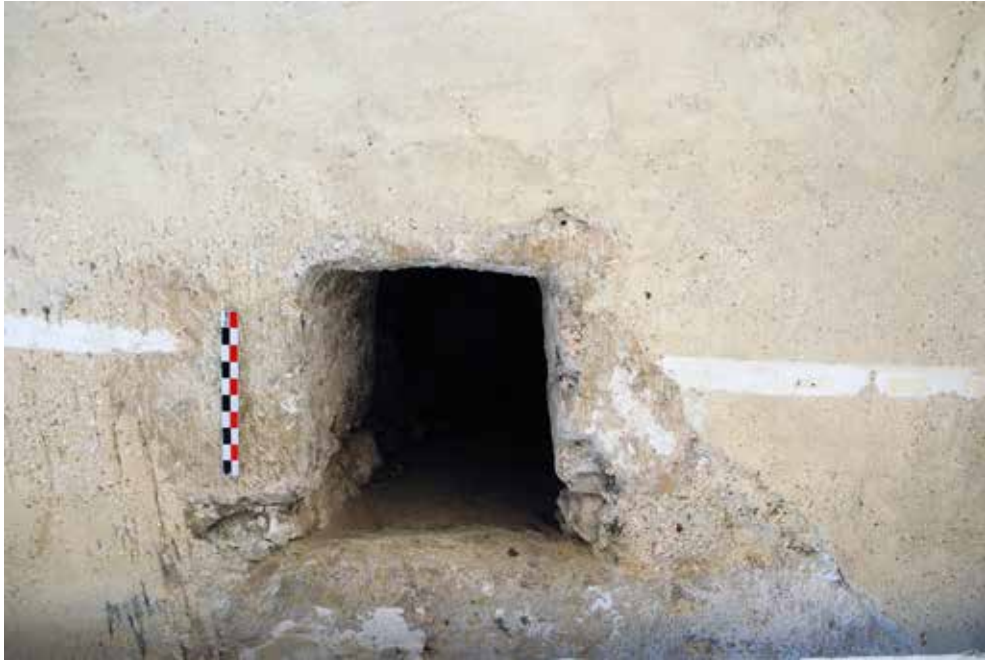
Figure 37

**Figure 37** : Travée 4 sud, rose, trou de boulin ouest façonné.

- Figure 37** : Travée 4 sud, rose, trou de boulin ouest façonné.
- Figure 38** : Travée 9 nord, parement du triforium, trou de boulin maçonné.
- Figure 39** : Travée 4 sud, niveau de la rose, axe d'orientation du trou de boulin ouest.

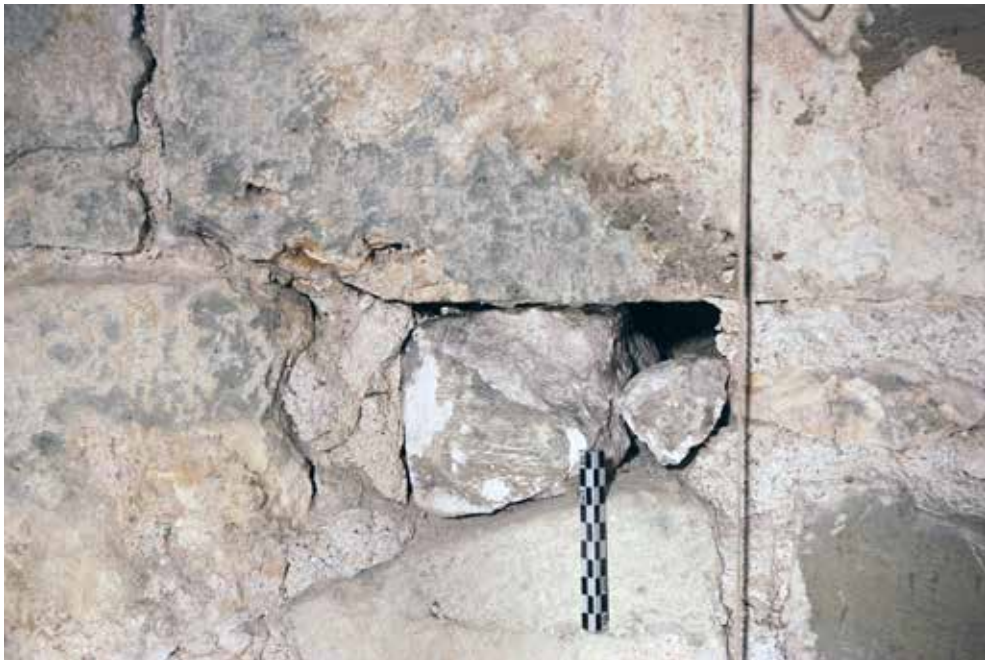
Figure 38

**Figure 38** : Travée 9 nord, parement du triforium, trou de boulin maçonné.

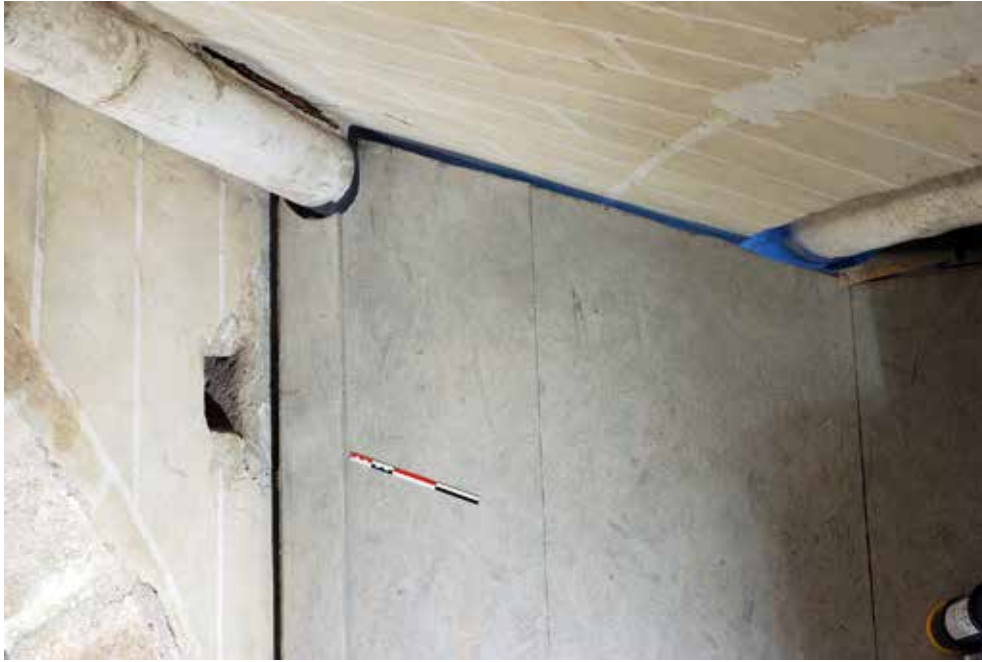
Figure 39

**Figure 39** : Travée 4 sud, niveau de la rose, axe d'orientation du trou de boulin ouest.  
**Figure 40** : Travée 9 nord, trou de jambe de force au-dessus de la grande arcade.

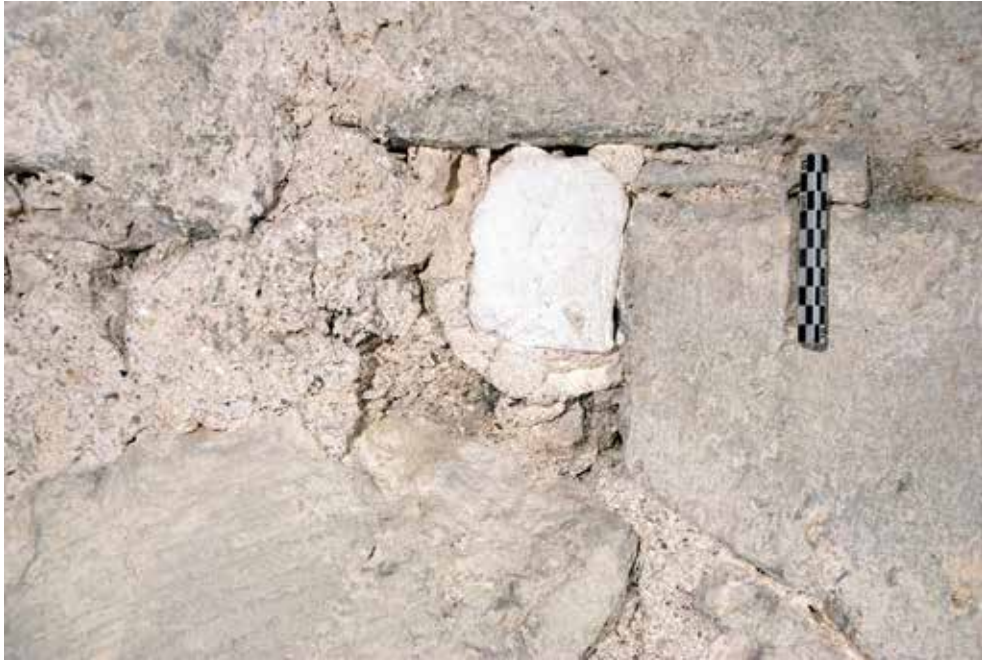
Figure 45

**Figure 45 :** Travée 8 nord, parement du triforium : trou de boulin bouché à l'aide d'un bloc de craie.

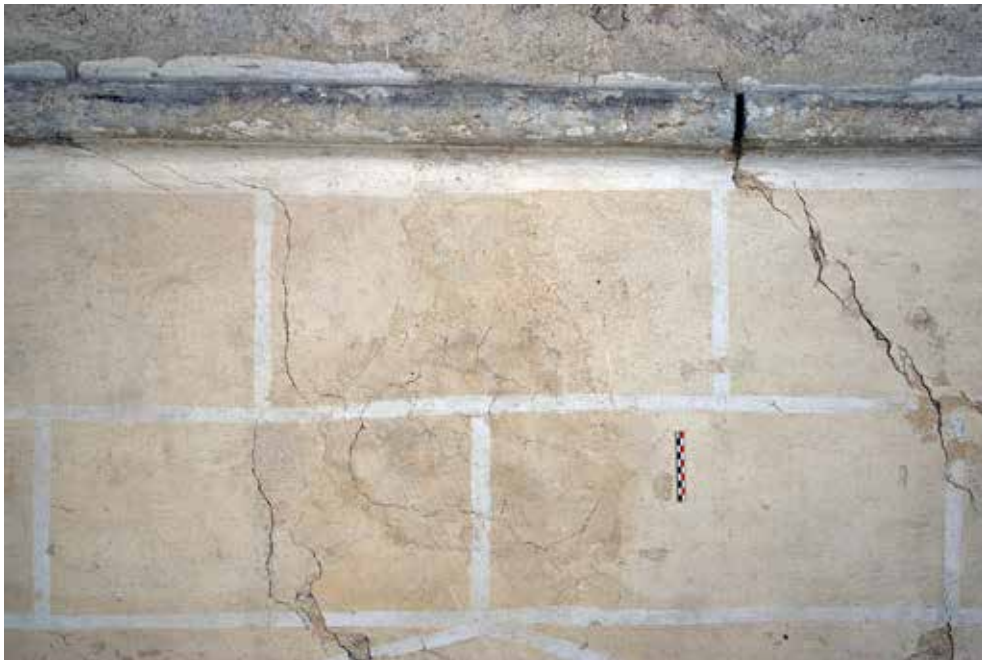
**Figure 45** : Travée 8 nord, parement du triforium : trou de boulin bouché à l'aide d'un bloc de craie.  
**Figure 46** : Travée 5 sud, emplacement d'une jambe de force au-dessus de la grande arcade : bouchage réalisé à l'aide de l'enduit UE1, entraînant des irrégularités dans le tracé du décor.
