## Rapport final d'opération d'archéologie du bâti

# CHARTRES

## Cathédrale Notre-Dame

*Vaisseau central, travées 3 à 9*

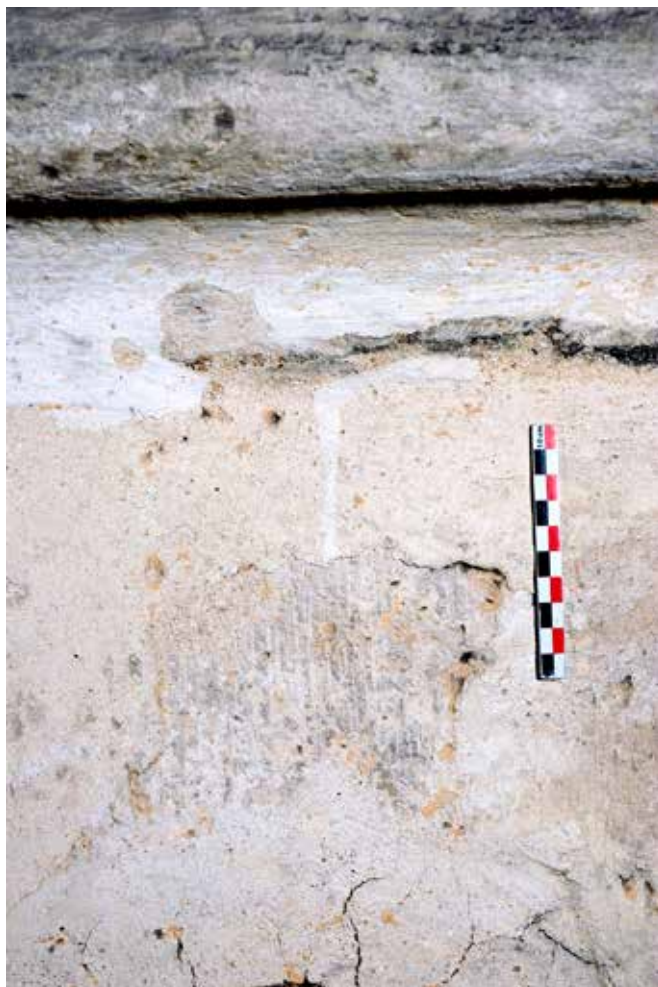
Figure 47

**Figure 47** : Travée 6 nord, grande arcade : lacune dans l'enduit (UE1) à l'arrière d'une jambe de force.

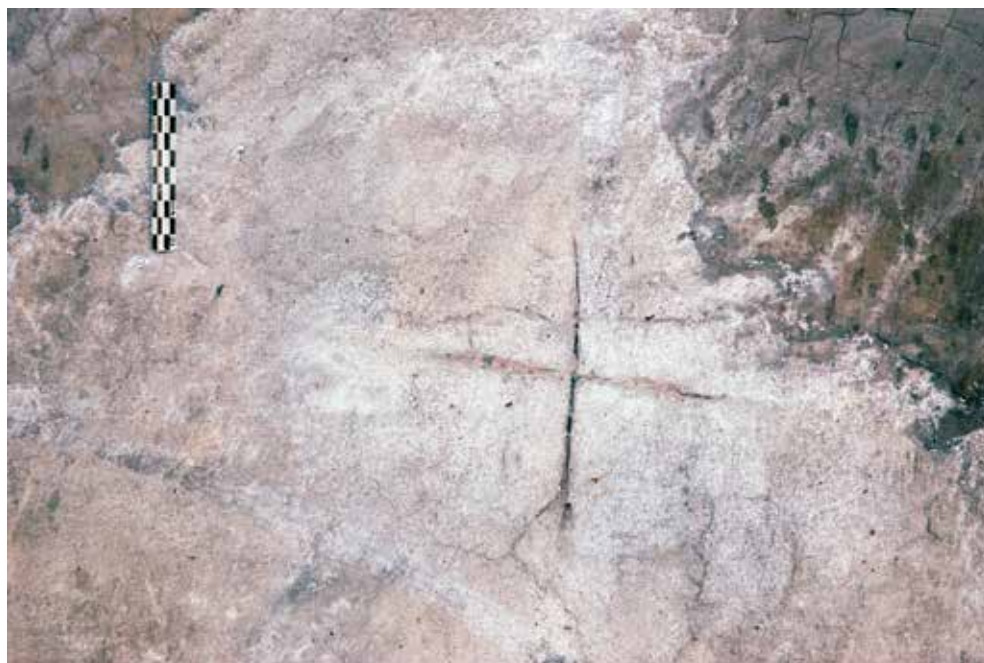
Figure 48

**Figure 48** : Travée 3 nord, parement du triforium, croix inscrite à l'emplacement d'un trou de boulon (côté est).

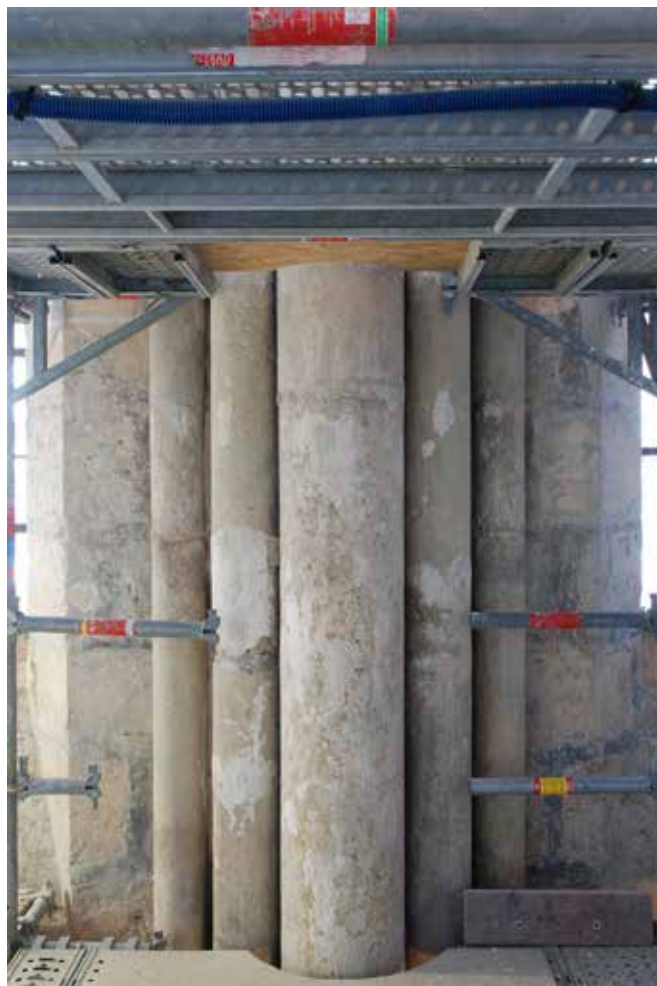
Figure 50

**Figure 50** : Faisceau de colonnes P\_6 nord, niveau du claire-étage.

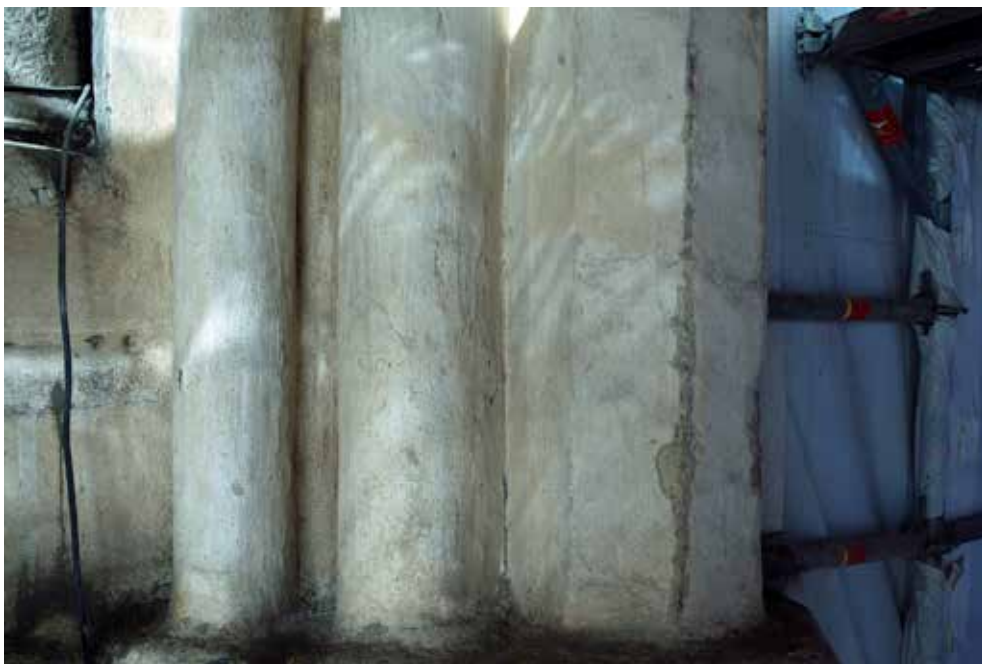
**Figure 52** : Faisceau de colonnes P\_5 sud, niveau du triforium.

**Figure 52 :** Faisceau de colonnes P\_5 sud, niveau du triforium.

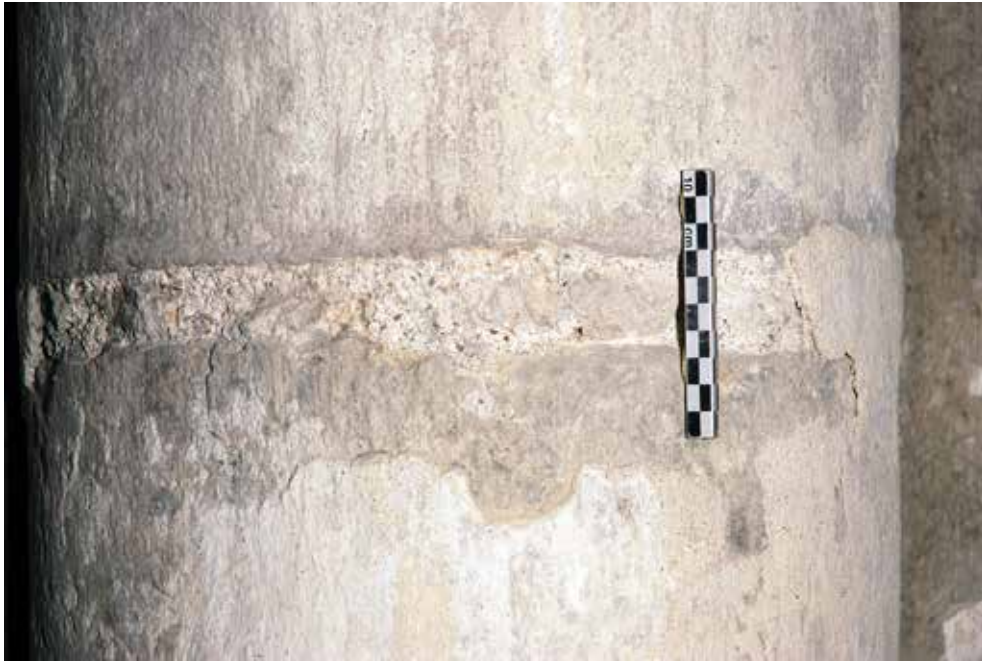
Figure 55a

**Figure 55a** : Faisceau de colonnes P\_6 nord, petites cales de craie dans un joint.

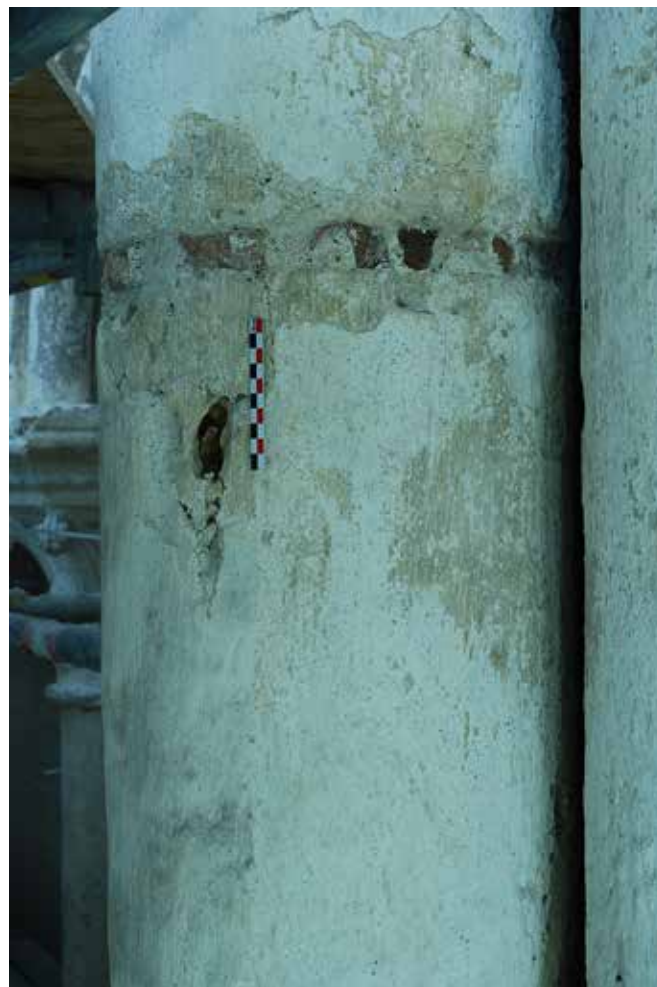
Figure 55b

**Figure 55b** : Faisceau de colonnes P\_4 sud, niveau du triforium, petites cales de briques dans un joint.

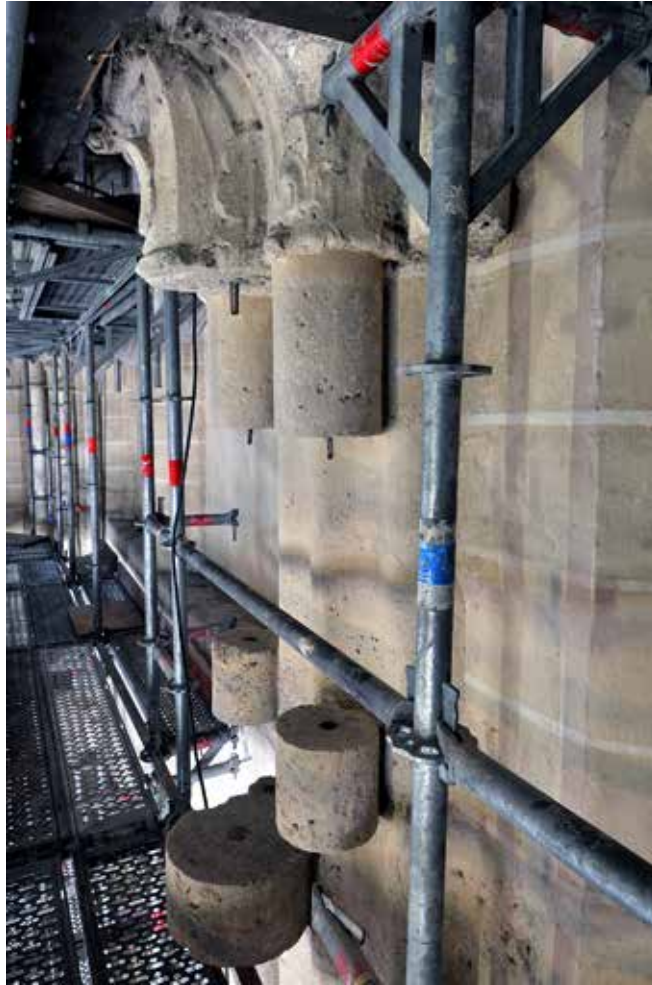
Figure 56a

**Figure 56a** : Avant-nef, faisceau de colonnes entre les travées 1 et 2 nord, goujons métalliques dans les bagues en attente. Cl. : Tournadre (F), dans MARTIN (P) 2013.

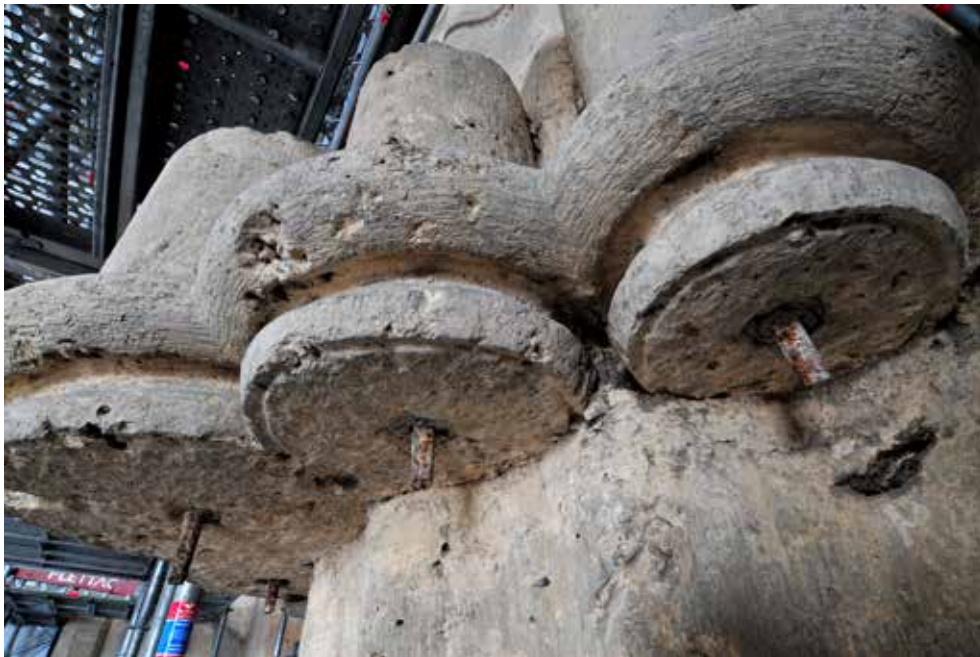
Figure 56b

**Figure 56b** : Avant-nef, faisceau de colonnes entre les travées 1 et 2 nord, goujons métalliques dans les bagues en attente. Cl. : Tournadre (F), dans MARTIN (P) 2013.

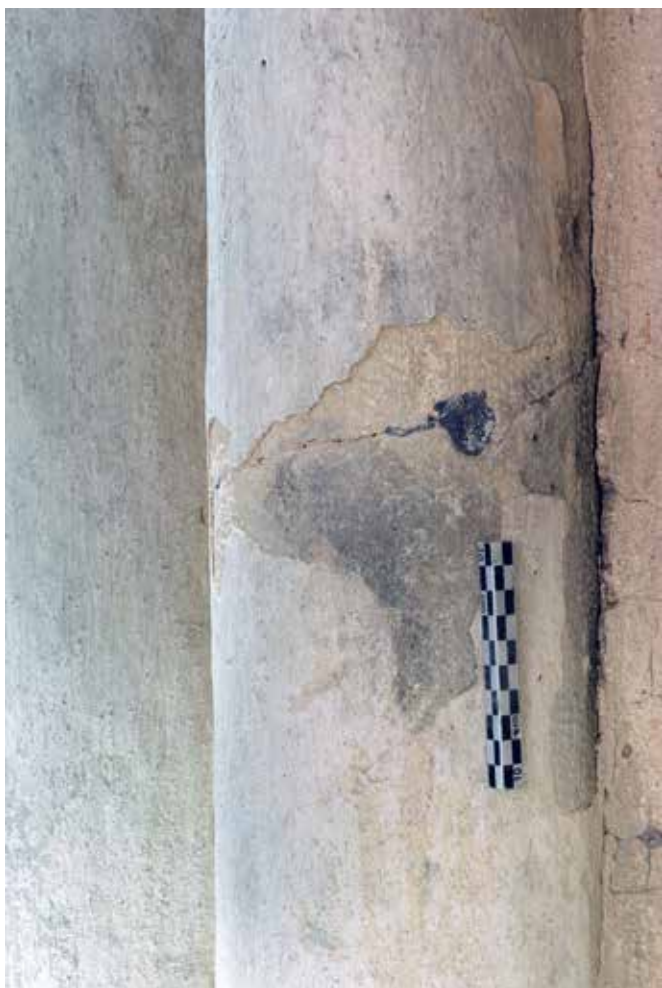
Figure 57

**Figure 57** : Pilier P\_6 sud : réparation d'un fût de colonne.  
**Figure 58** : Retombée de voûte R\_7 nord, petite cale de bois.

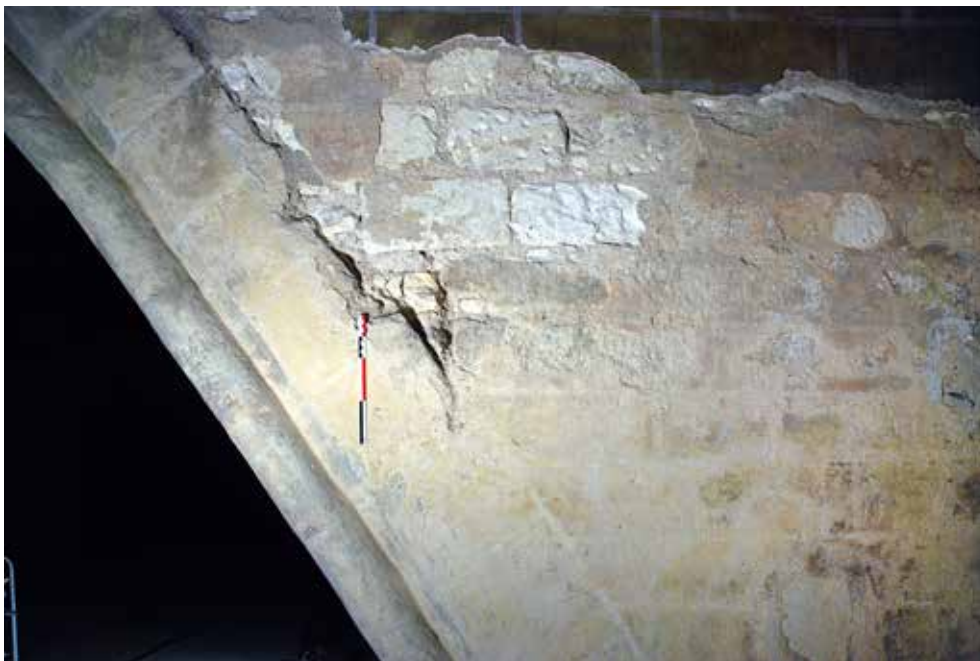
Figure 59

**Figure 59** : Travée 8 nord, ogive (a), intrados du quartier de voûte transversal en craie.  
**Figure 60** : Travée 9 nord, quartier de voûte Q\_25 et ogive (a), craquelures de l'enduit (UE1).

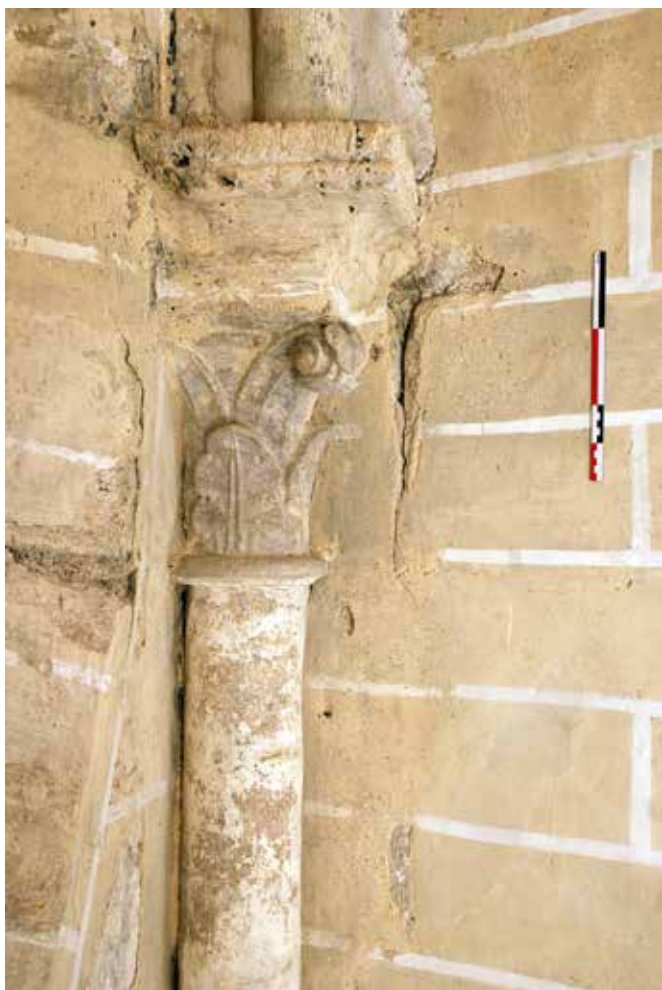
Figure 61

**Figure 61** : Travée 5 nord, chapiteau est de la retombée de l'arc formeret, craquelures de l'enduit (UE1).  
**Figure 62** : Travée 8, intrados du quartier transversal nord (Q\_21), côté est.

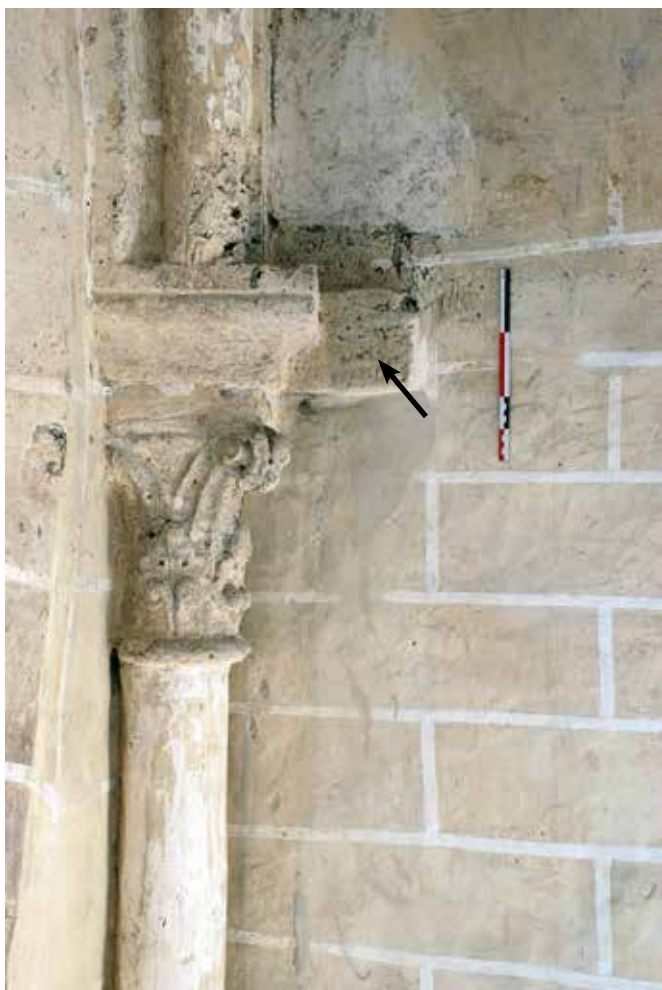
Figure 64a

**Figure 64a** : Travée 4 nord, chapiteau est de la retombée de l'arc formeret, détail d'une balèvre au niveau du tailloir.

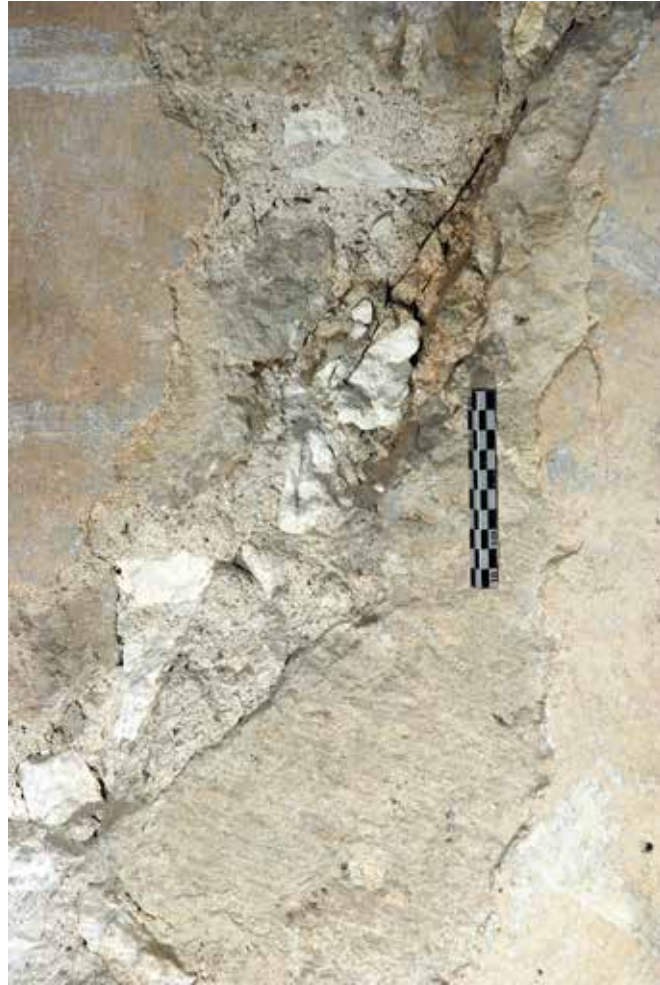
Figure 66

**Figure 66** : Travée 9 nord, retombée de la voûte R\_8, ogive (b), interstice comblé à l'aide de cailloux de craie.  
**Figure 67** : Travée 9 nord, sommet de la rose, dispositif de calage à l'aide de cailloux à l'extrados de l'arc formeret.

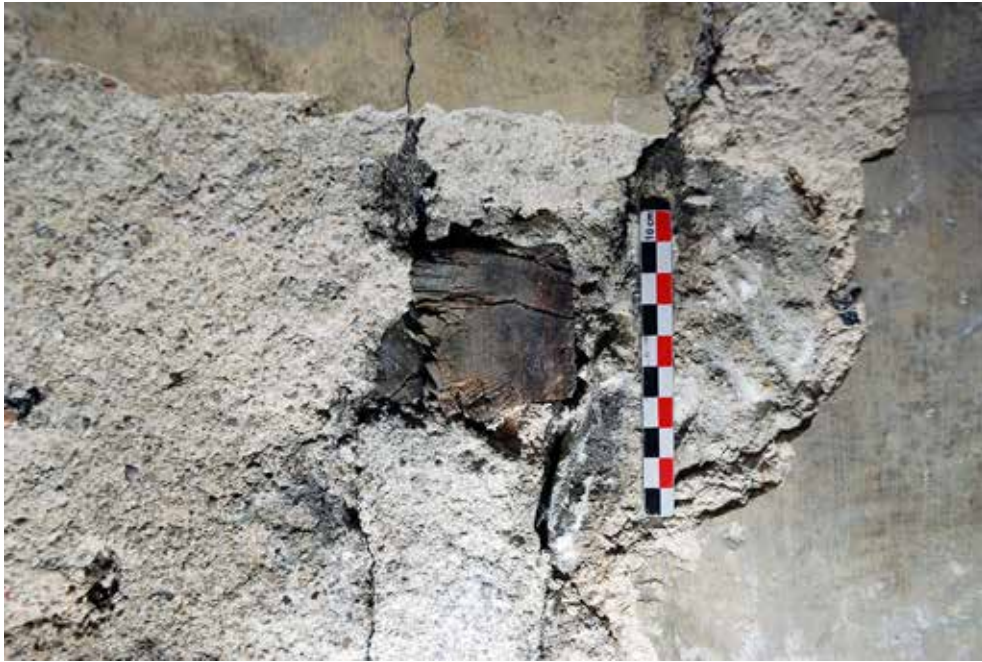
Figure 68

**Figure 68** : Travée 3 sud, intrados du quartier de voûte transversal, pièce de bois en chêne provenant probablement du cintre de la voûte.

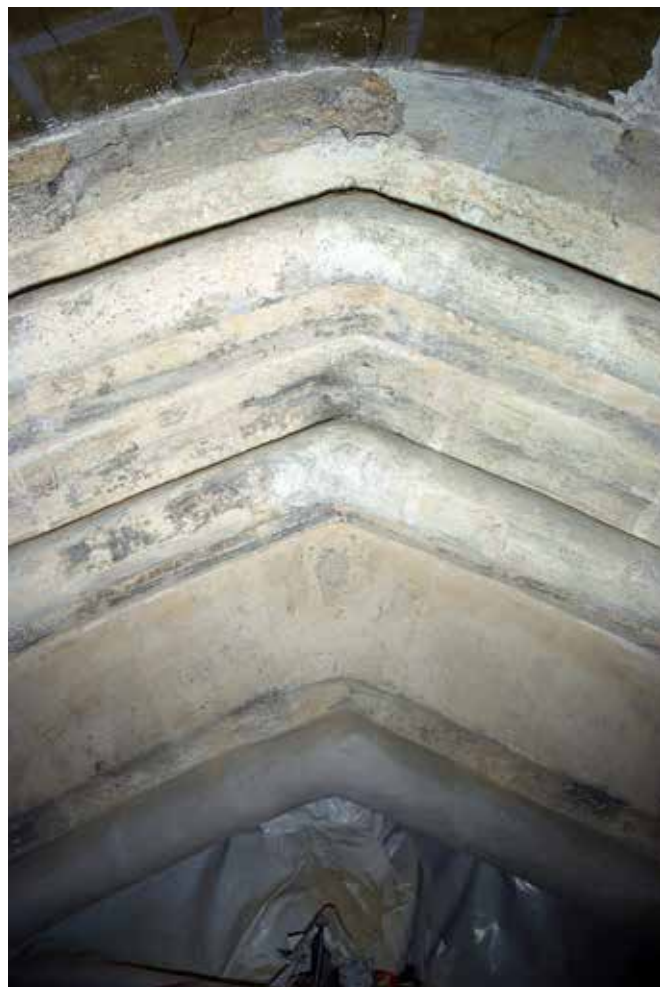
Figure 69

**Figure 69** : Sommet de l'arc doubleau de la croisée du transept (D\_8).

**Figure 69** : Sommet de l'arc doubleau de la croisée du transept (D\_8).

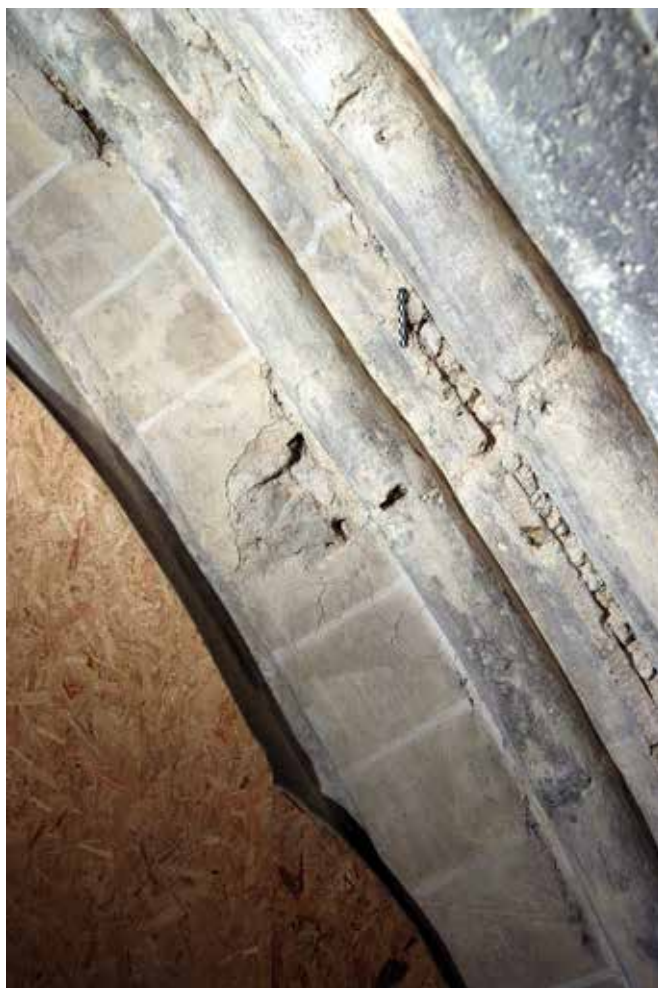
Figure 70

**Figure 70** : Travée 9 sud, arc doubleau de la croisée du transept (D\_8), interstice entre les deux arcs supérieurs, comblé à l'aide de petites pierres.

**Figure 70** : Travée 9 sud, arc doubleau de la croisée du transept (D\_8), interstice entre les deux arcs supérieurs, comblé à l'aide de petites pierres.

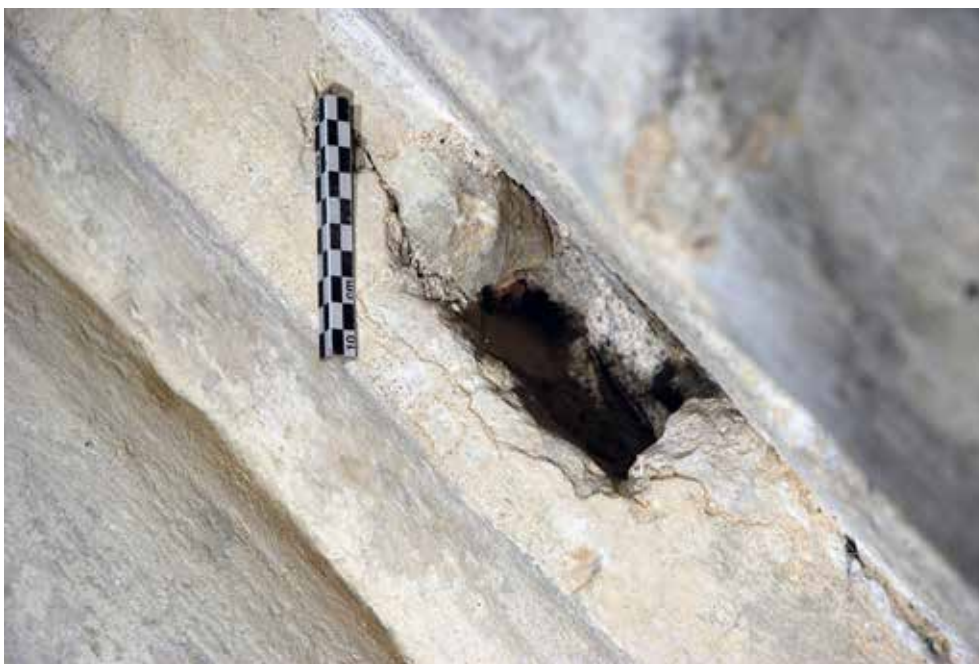
Figure 71

**Figure 71** : Travée 9 sud, arc doubleau de la croisée du transept (D\_8), ancien scellement d'une pièce de bois.

**Figure 71** : Travée 9 sud, arc doubleau de la croisée du transept (D\_8), ancien scellement d'une pièce de bois.

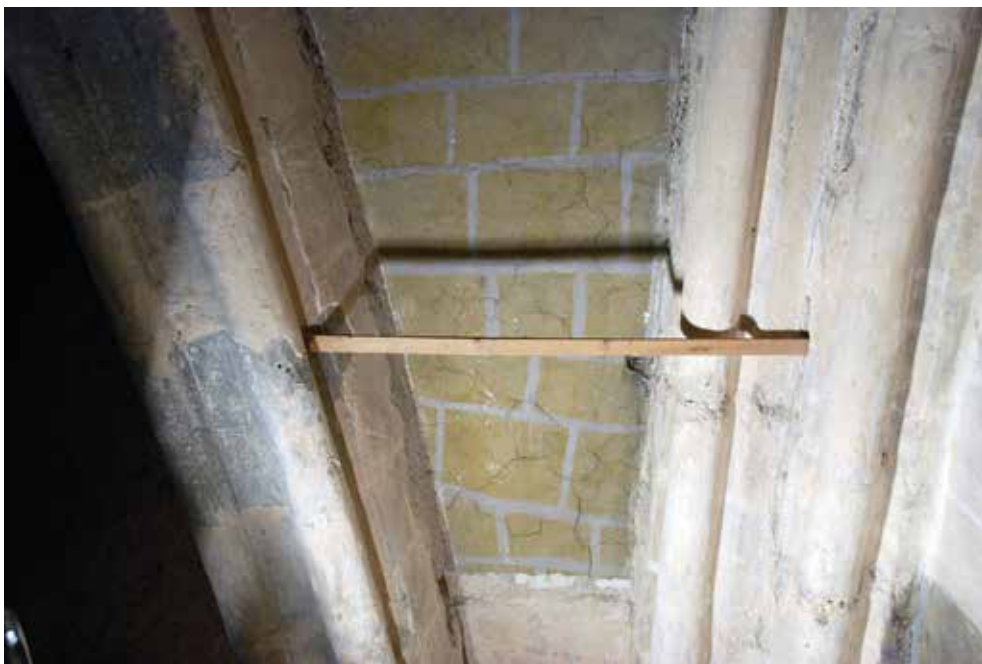
**Figure 72b** : Travée 9 nord, arc doubleau de la croisée du transept (D\_8) et ogive (b), proposition de restitution d'une pièce de renfort en bois.

**Figure 72b** : Travée 9 nord, arc doubleau de la croisée du transept (D\_8) et ogive (b), proposition de restitution d'une pièce de renfort en bois.

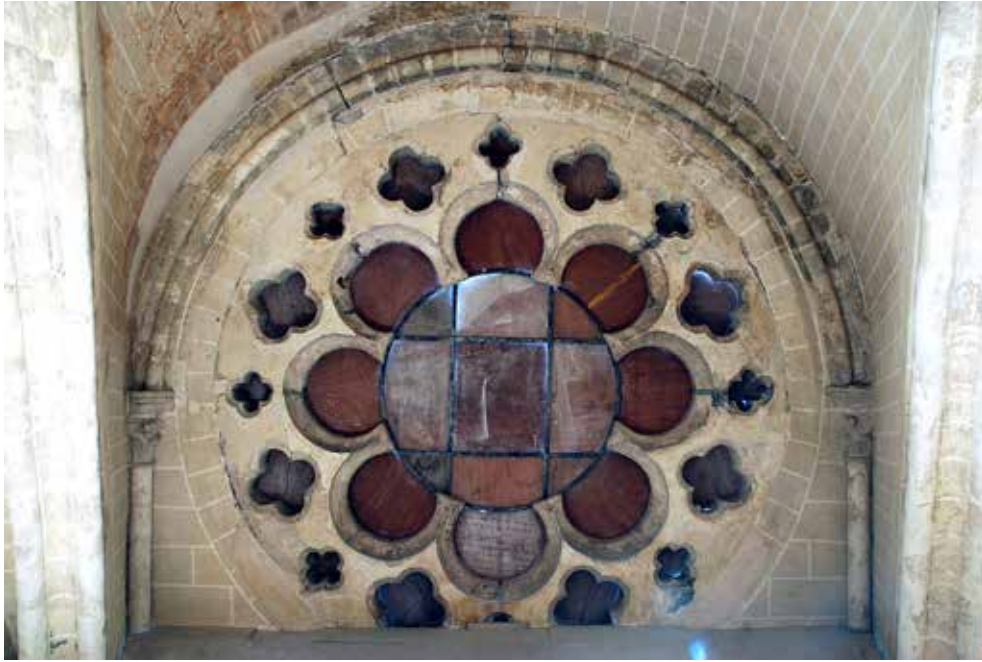
Figure 73

**Figure 73** : Travée 5 sud, vue d'ensemble de la rose.

**Figure 73** : Travée 5 sud, vue d'ensemble de la rose.

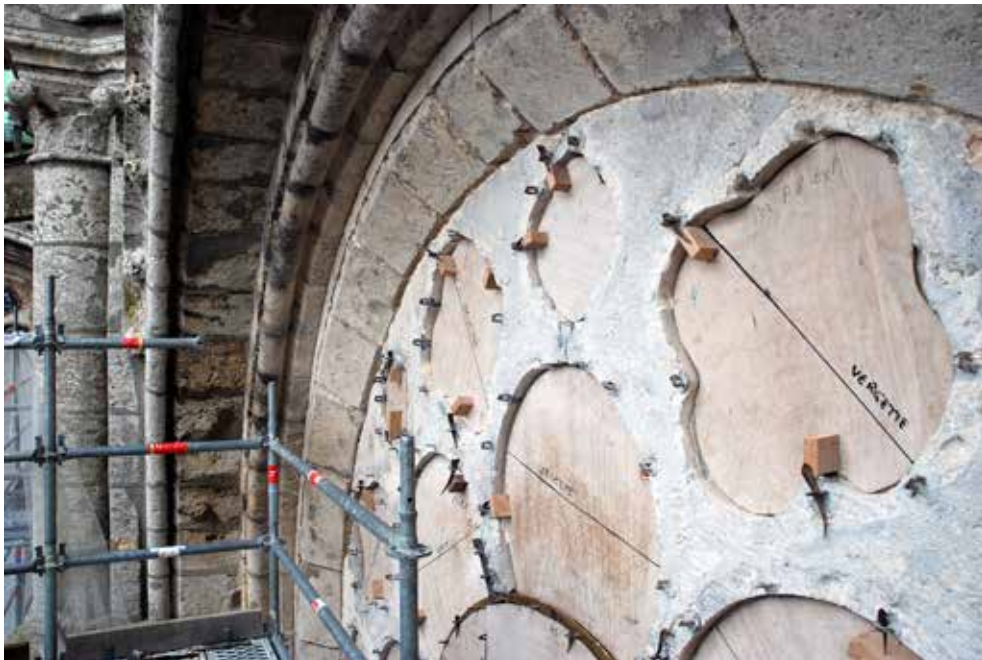
Figure 74

**Figure 74** : Travée 9 sud, parement extérieur : système de maintien des panneaux de verre des quadrilobes à l'aide de pannetons et de clavettes (ici, panneaux de bois protecteurs utilisés pendant le chantier de restauration).

**Figure 74** : Travée 9 sud, parement extérieur : système de maintien des panneaux de verre des quadrilobes à l'aide de pannes et de clavettes (ici, panneaux de bois protecteurs utilisés pendant le chantier de restauration).

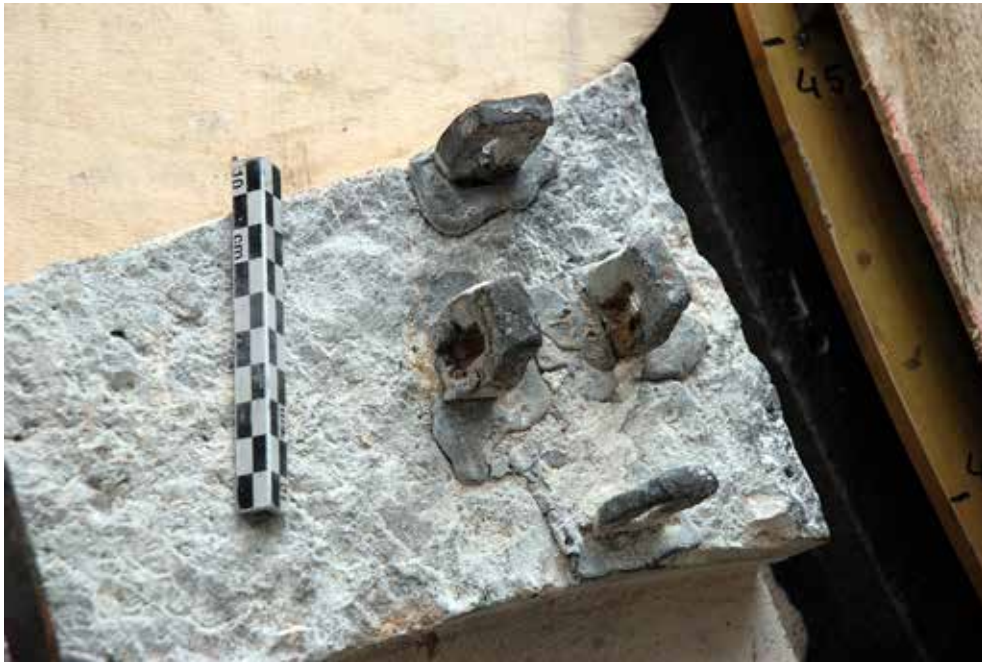
Figure 75

**Figure 75** : Travée 9 sud, parement extérieur, pannetons scellés au plomb servant à maintenir les panneaux de verre des quadrilobes.

**Figure 75** : Travée 9 sud, parement extérieur, pannes scellés au plomb servant à maintenir les panneaux de verre des quadrilobes.

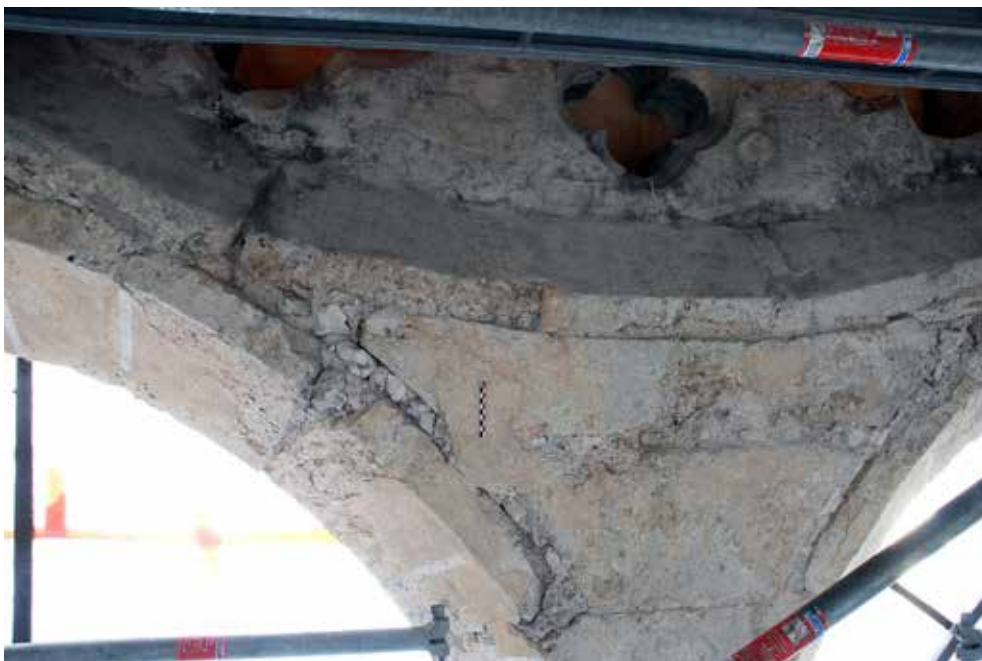
Figure 76

**Figure 76** : Travée 6 nord, maçonnerie séparant la rose des lancettes, blocs incurvés pour épouser la forme de la rose.

**Figure 76** : Travée 6 nord, maçonnerie séparant la rose des lancettes, blocs incurvés pour épouser la forme de la rose.

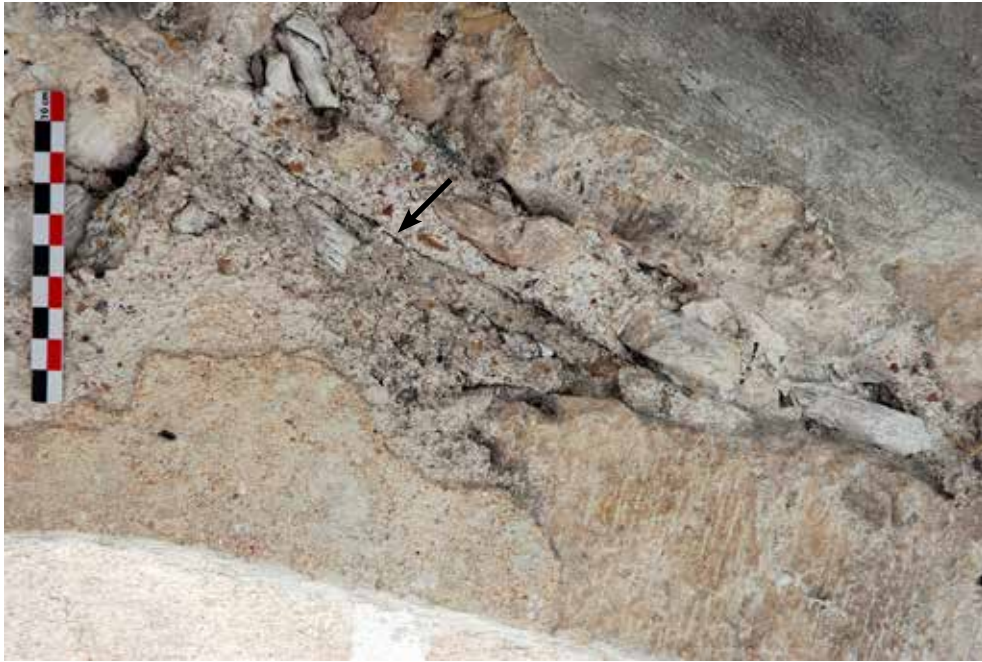
Figure 77

**Figure 77** : Travée 6 nord, maçonnerie de blocage entre la rose et les lancettes.  
**Figure 78** : Travée 3 sud, plomb au niveau des joints.

**Figure 77** : Travée 6 nord, maçonnerie de blocage entre la rose et les lancettes.

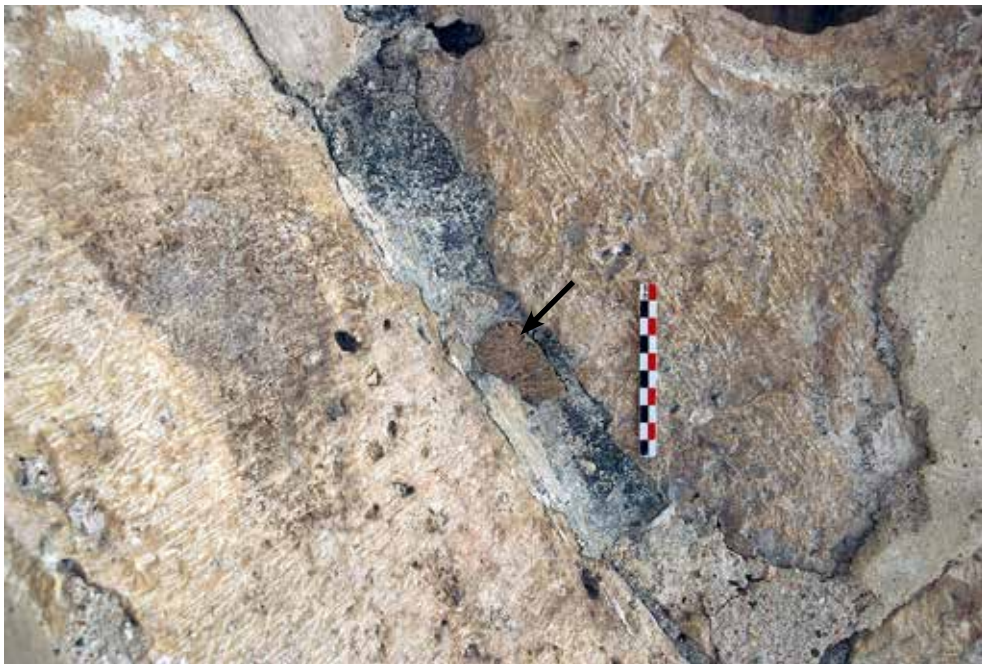
**Figure 79** : Travée 4 sud, extrados de la rose : cale de montage en bois prises dans le plomb.

**Figure 79** : Travée 4 sud, extrados de la rose : cale de montage en bois prises dans le plomb.

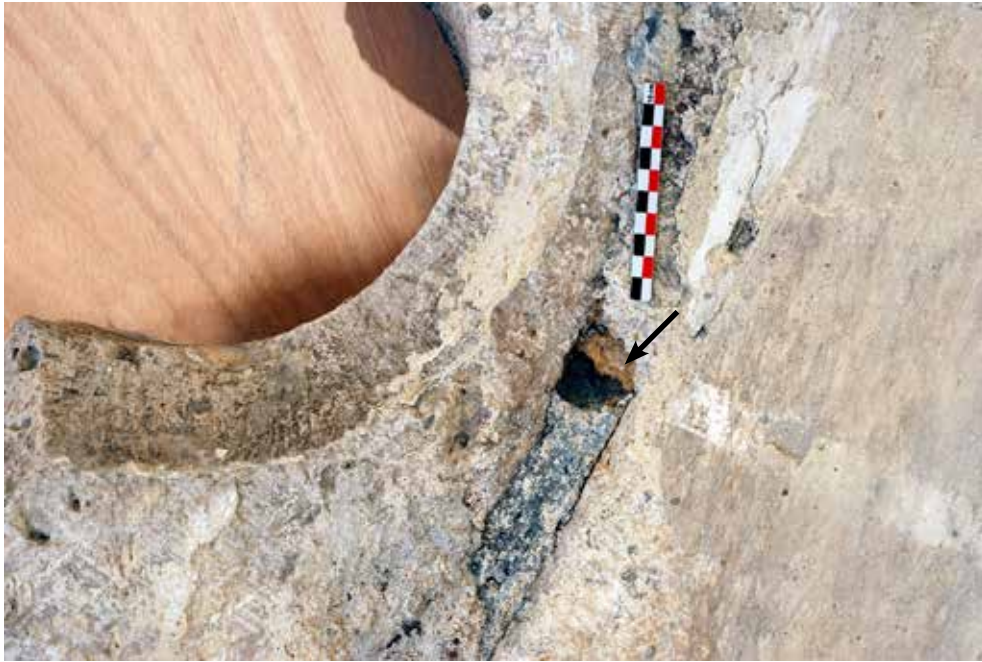
Figure 80

**Figure 80** : Travée 5 nord, joint de douelle de la rose, argile provenant d'un nid d'hirondelle.  
**Figure 81** : Travée 3 sud, joint de douelle de la rose, détail des coulées de plomb successives.

**Figure 80** : Travée 5 nord, joint de douelle de la rose, argile provenant d'un nid d'hirondelle.

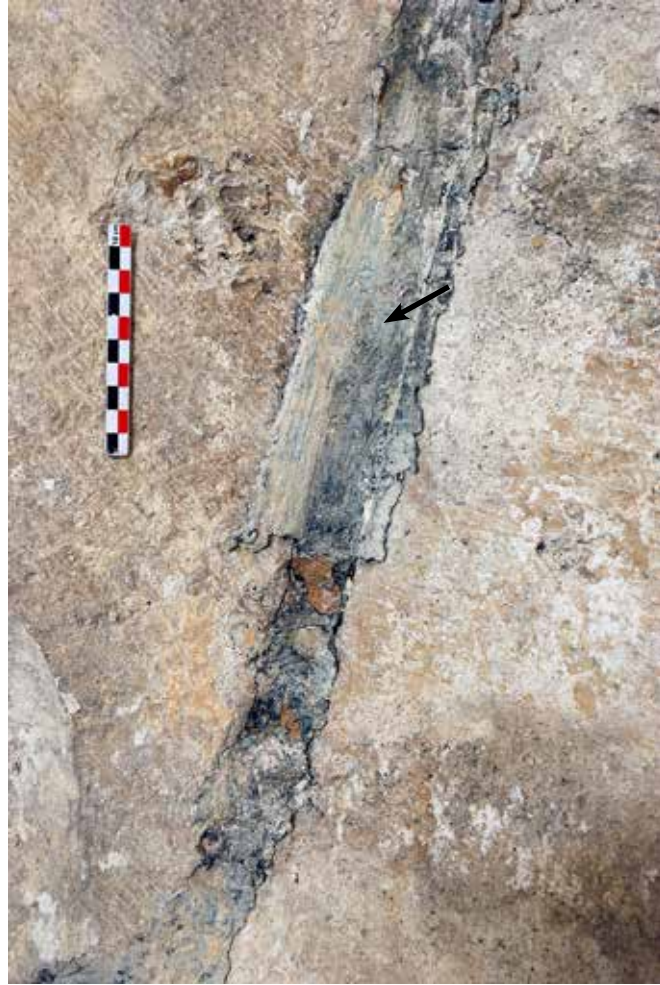
Figure 82

**Figure 82** : Travée 3 sud, joint de douelle de la rose, empreinte de bois provenant du coffrage ayant servi à couler le plomb.

**Figure 82** : Travée 3 sud, joint de douelle de la rose, empreinte de bois provenant du coffrage ayant servi à couler le plomb.

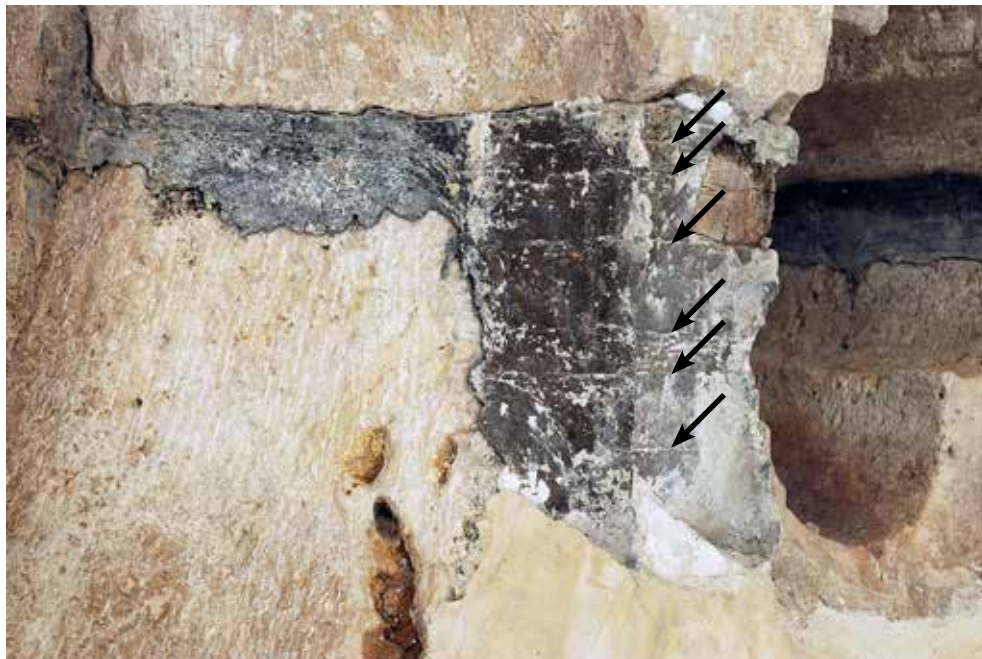
Figure 83

**Figure 83** : Travée 5 sud, coulure de plomb dans un joint de la rose, lignes horizontales marquant le nombre de coulures réalisées.

**Figure 83** : Travée 5 sud, coulure de plomb dans un joint de la rose, lignes horizontales marquant le nombre de coulures réalisées.

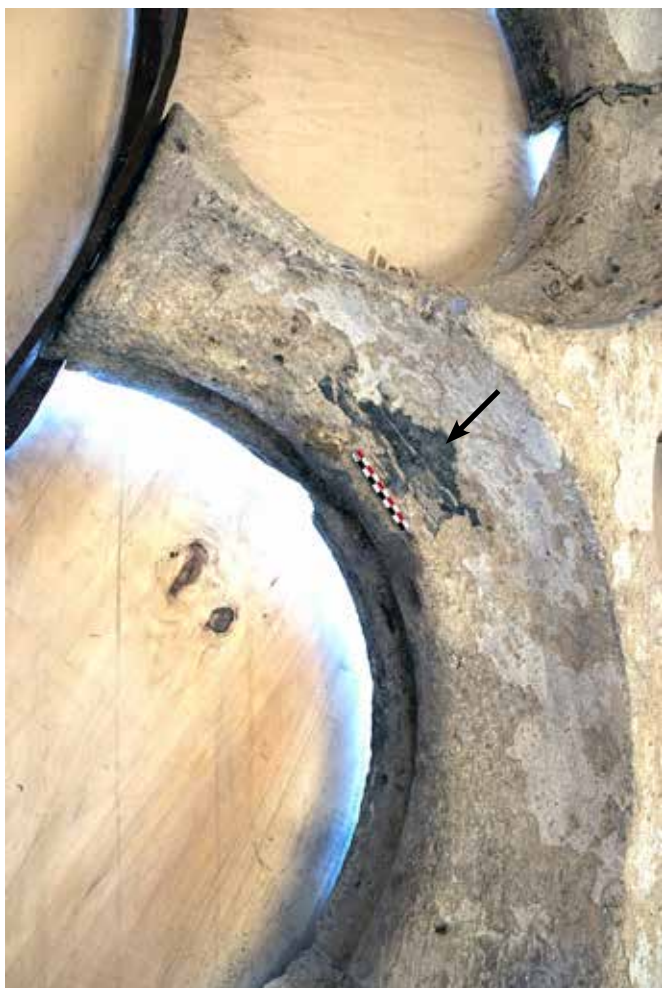
Figure 84

**Figure 84** : Travée 6 nord, rose, réparation au plomb recouverte par l'enduit UE1.

**Figure 84** : Travée 6 nord, rose, réparation au plomb recouverte par l'enduit UE1.

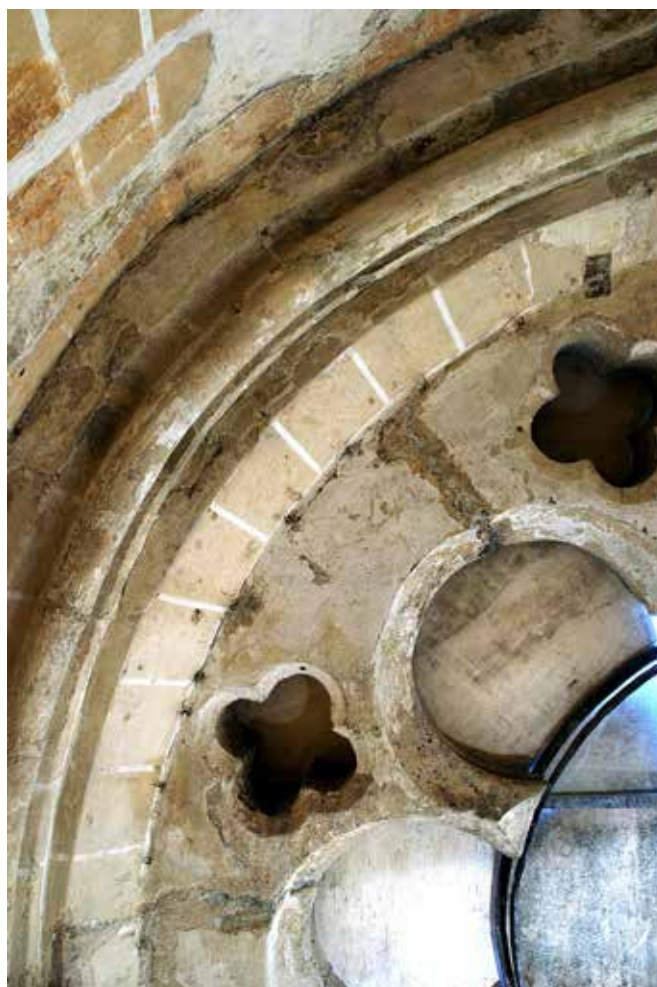
Figure 85

**Figure 85** : Travée 4 sud, rose, jonction fine entre le chanfrein et l'intrados de l'arc formeret.

**Figure 85** : Travée 4 sud, rose, jonction fine entre le chanfrein et l'intrados de l'arc formeret.

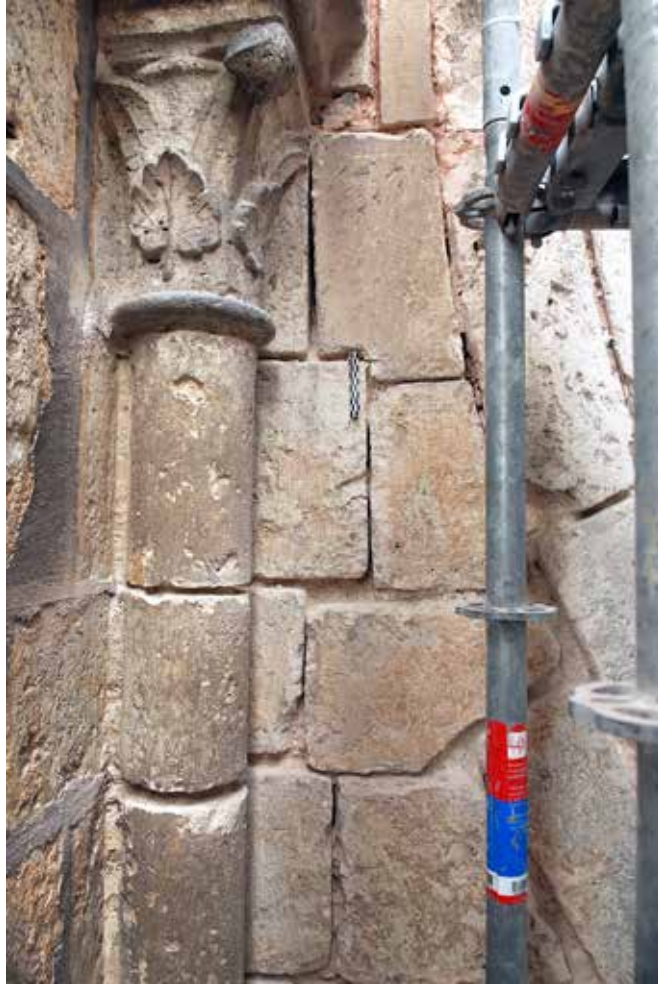
Figure 86

**Figure 86** : Travée 9 sud, parement extérieur, rose, césure entre la colonne de l'arc formeret et la rose.  
**Figure 87** : Travée 9 nord, parement extérieur, rose, césure entre la colonne de l'arc formeret et la rose.

**Figure 86** : Travée 9 sud, parement extérieur, rose, césure entre la colonne de l'arc formeret et la rose.

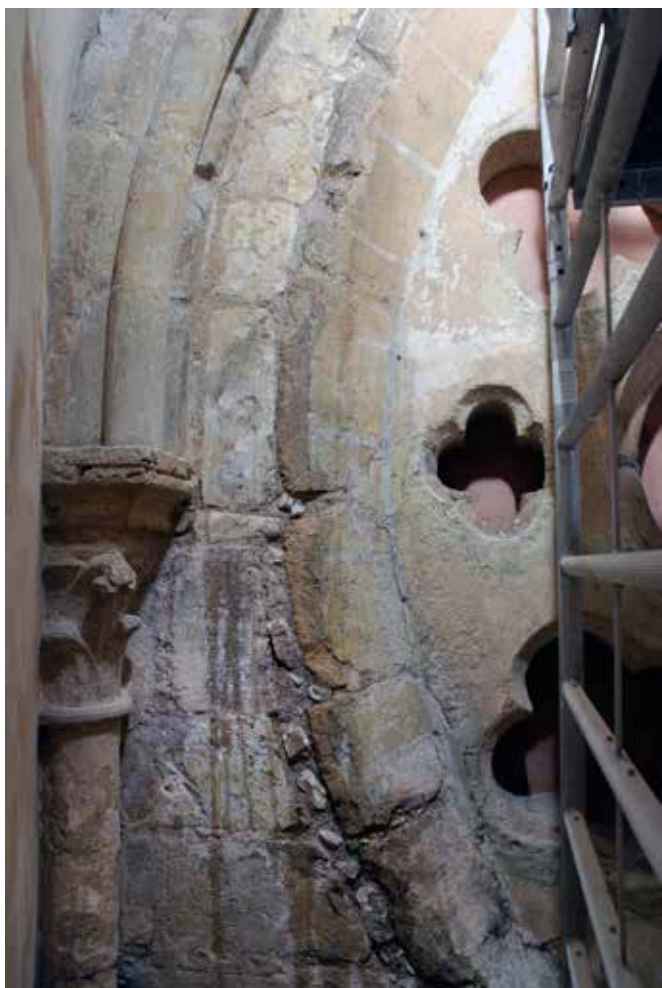
Figure 88

**Figure 88** : Travée 8 nord, maçonnerie de blocage entre la rose et le parement du mur gouttereau.  
**Figure 89** : Travée 4 sud, colonnette ouest de la retombée de l'arc formeret, planche à l'arrière du fût.

**Figure 88** : Travée 8 nord, maçonnerie de blocage entre la rose et le parement du mur gouttereau.

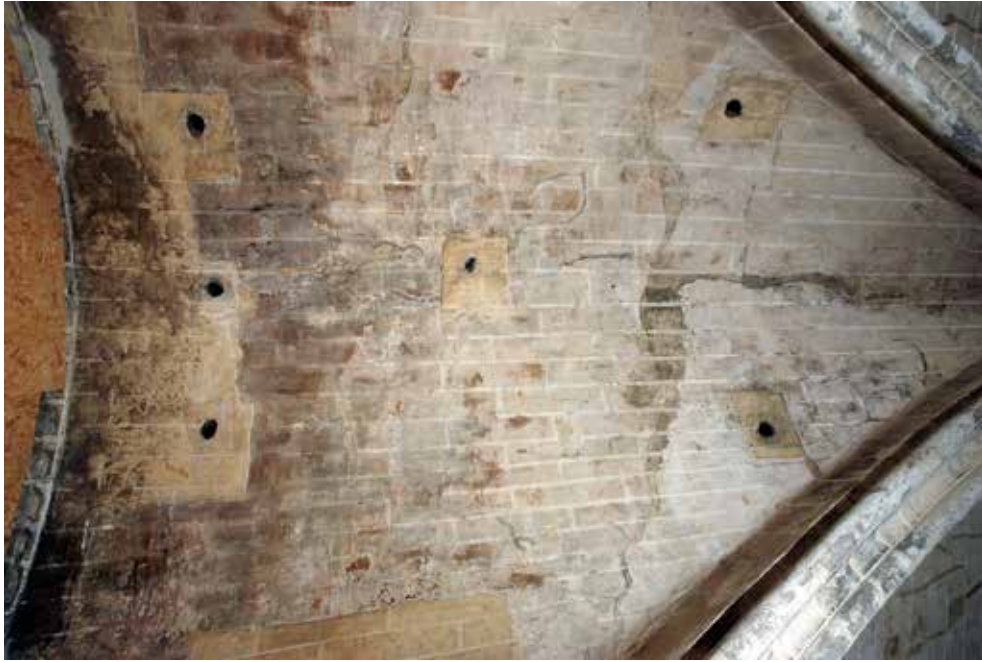
Figure 91

**Figure 91** : Travée 5 sud, quartier de voûte transversal Q\_12, vue générale des percements.

**Figure 91** : Travée 5 sud, quartier de voûte transversal Q\_12, vue générale des percements.
