## Rapport final d'opération d'archéologie du bâti

# CHARTRES

## Cathédrale Notre-Dame

*Vaisseau central, travées 3 à 9*

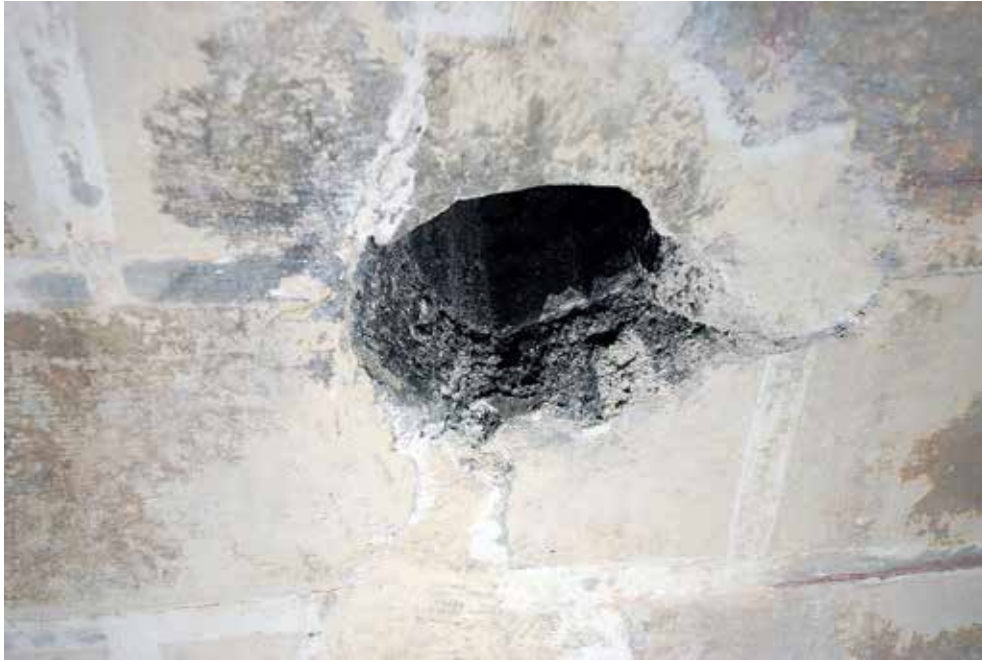
Figure 93

**Figure 93** : Travée 3 sud, quartier de voûte transversal Q\_4, perçement P2.  
**Figure 94** : Travée 4 sud, quartier de voûte transversal Q\_8, perçement P15.

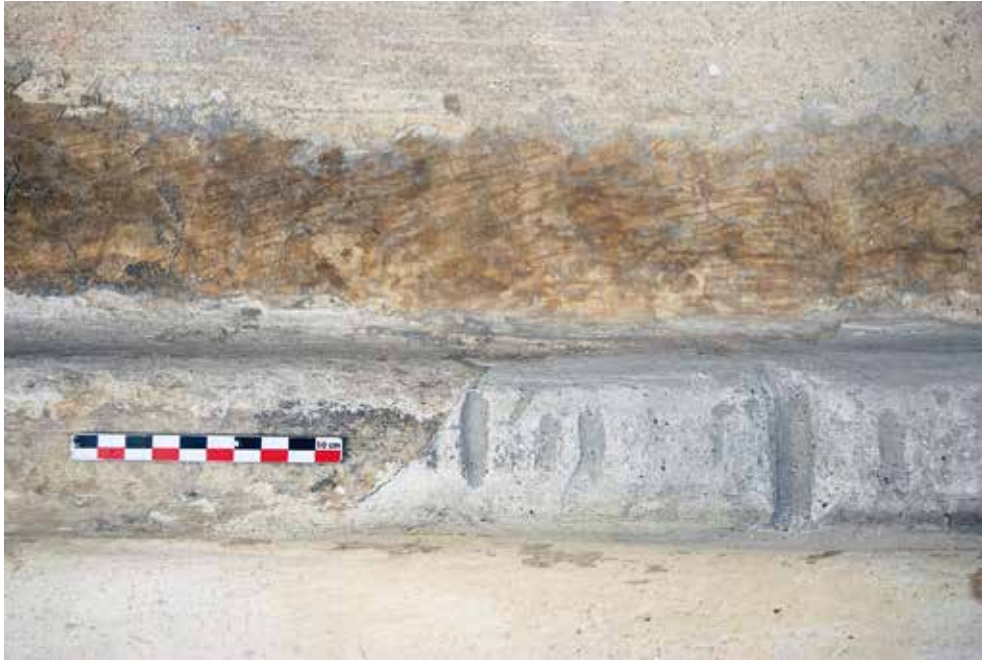
Figure 95a

**Figure 95a :** Travée 3 sud, cordon mouluré entre le triforium et la grande arcade, traces d'usure de corde dans une réfection du XIX<sup>e</sup> siècle.

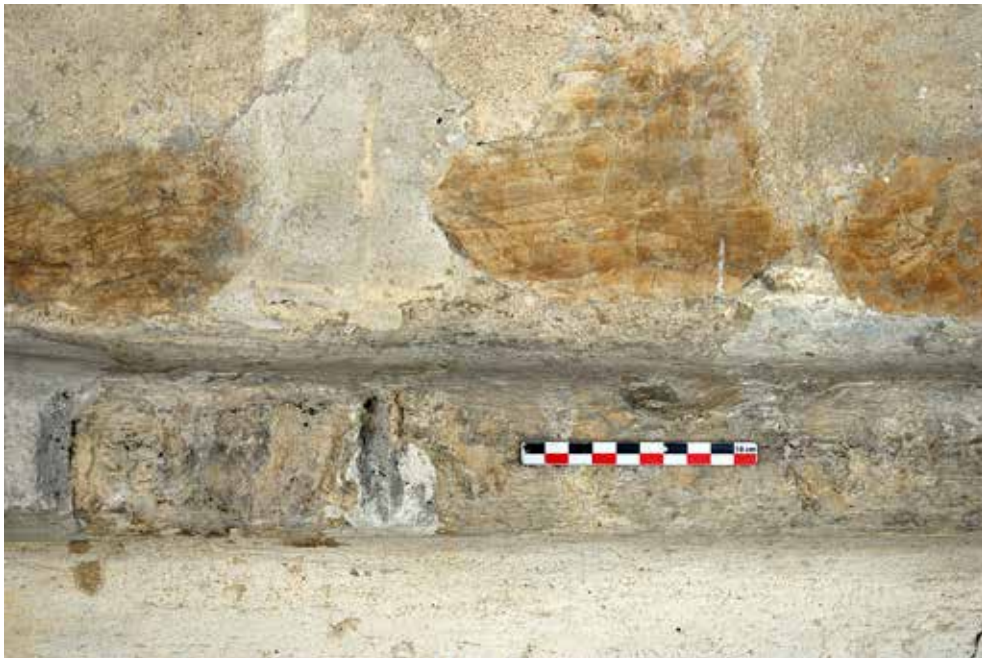
Figure 95b

**Figure 95b :** Travée 3 sud, cordon mouluré entre le triforium et la grande arcade, traces d'usure de corde dans la pierre de Berchères.

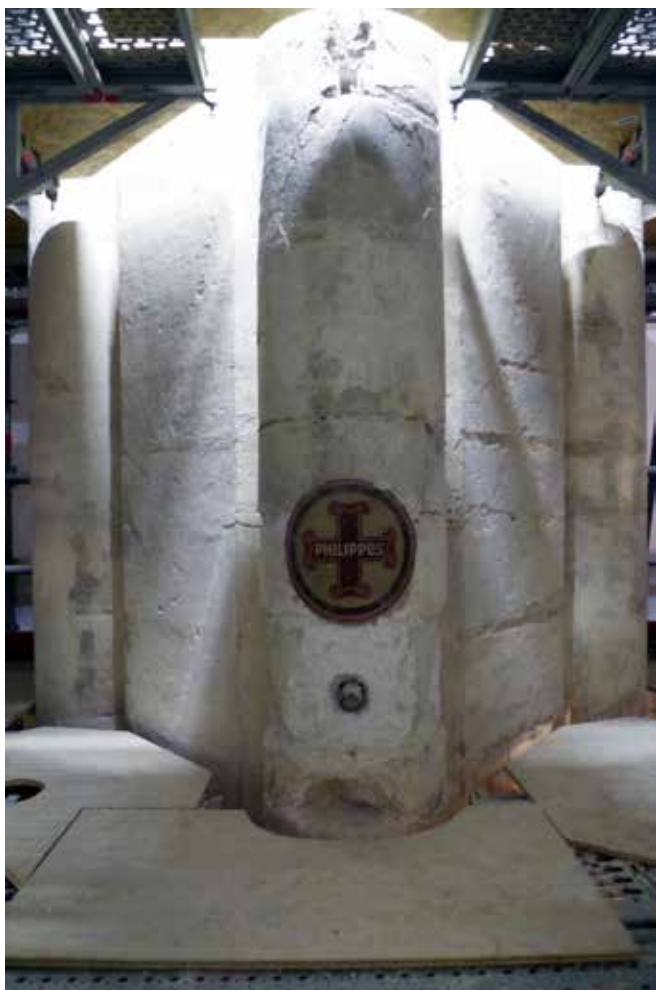
Figure 96

**Figure 96** : Pilier P\_6 sud, face nord : perturbation de la colonne engagée nord.

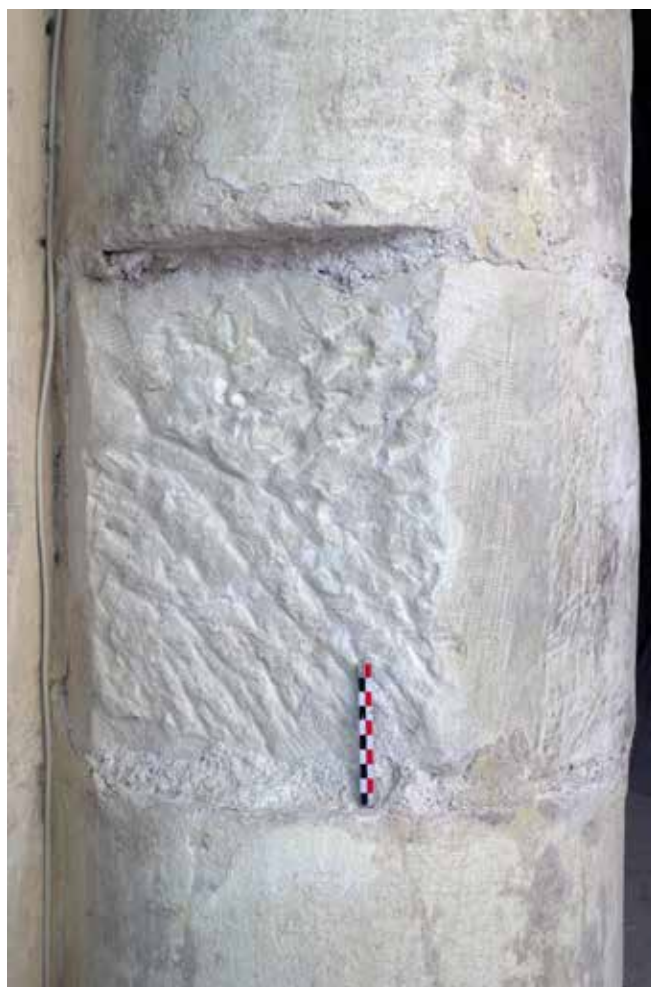
Figure 97

**Figure 97** : Pilier 4 nord, perturbation dans la maçonnerie sur la colonne engagée sud, côté ouest.

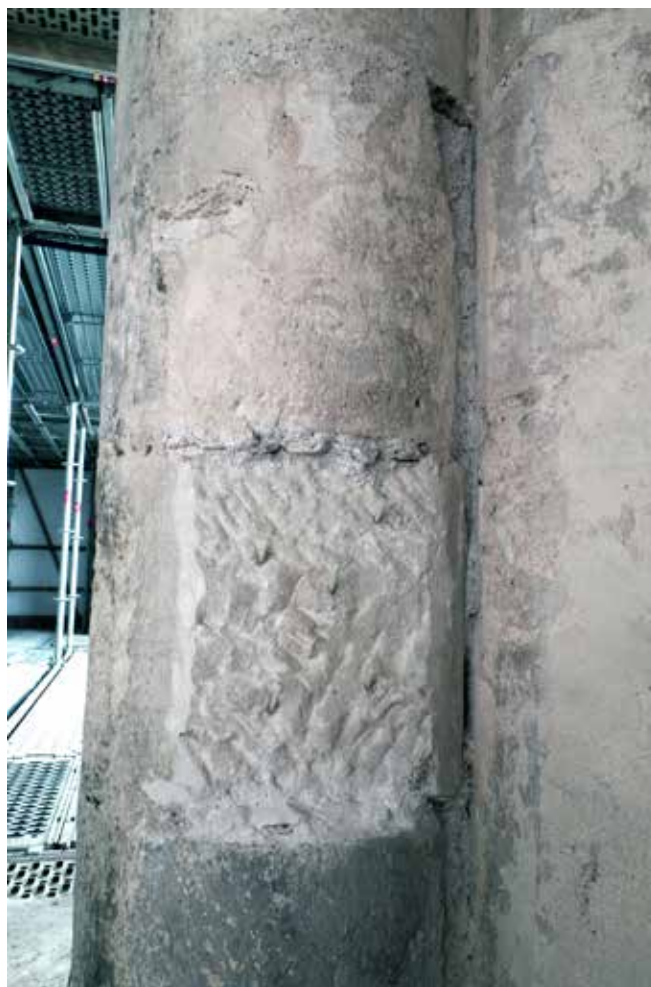
**Figure 98** : Pilier 6 nord, bloc bûché et reprise au niveau de la colonne engagée sud, côté est.

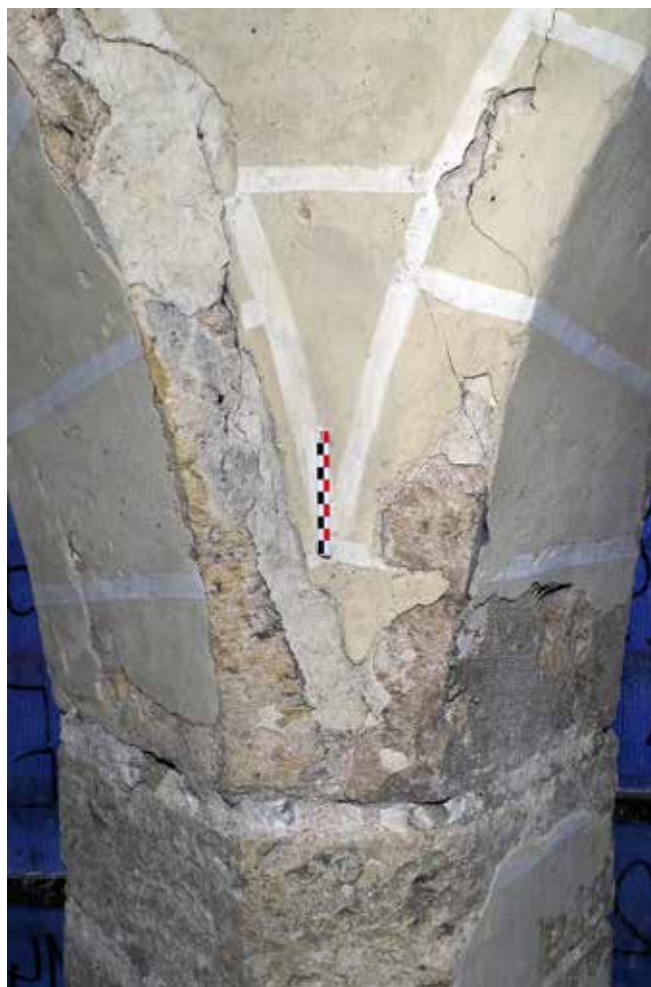
**Figure 101** : Détail de l'UE5.1 sous l'UE1, lancettes du clair-étage sud – travée 3.

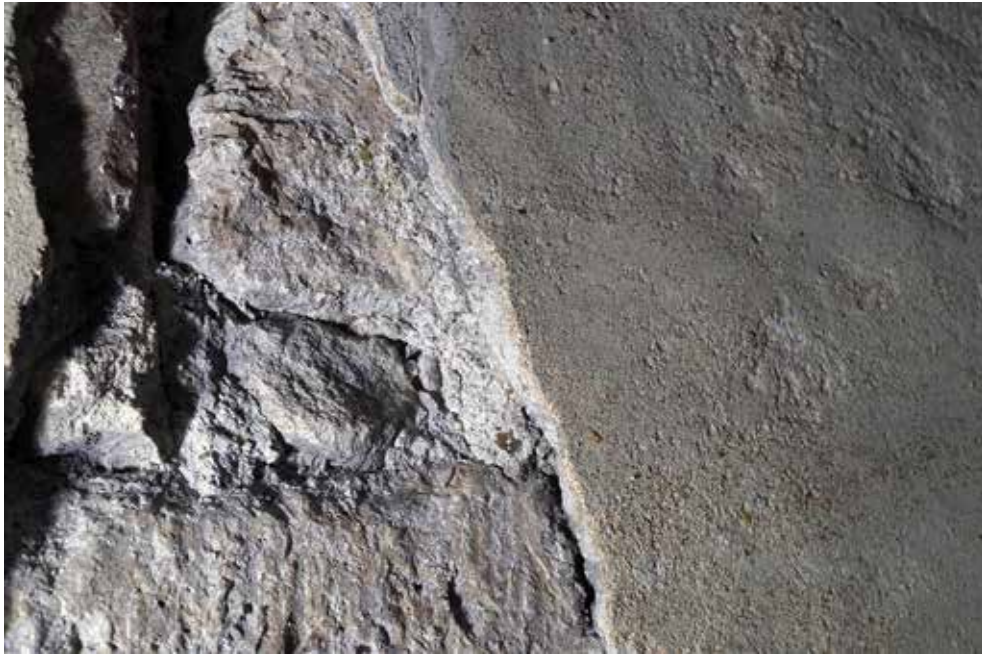
Figure 102

**Figure 102** : Stratigraphie des revêtements sur le mortier de construction : UE 5.1 puis UE 1 (mortier beige teinté dans la masse) – travée 4, triforium nord.

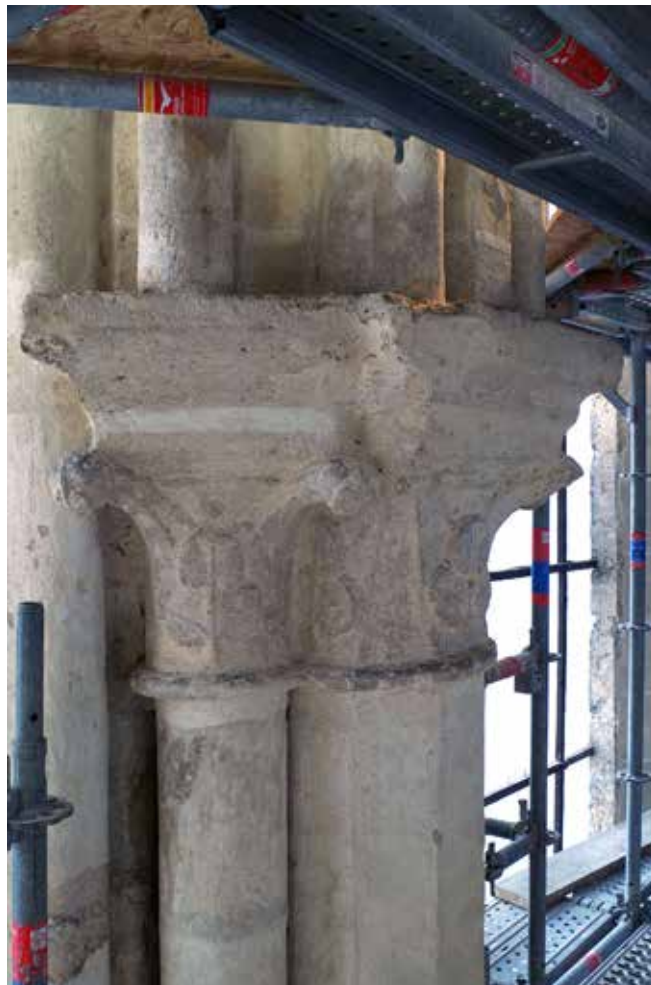
Figure 105

**Figure 105** : Enduit UE1 recouvrant la sculpture du chapiteau de retombée des ogives - travée 4 sud, côté ouest.

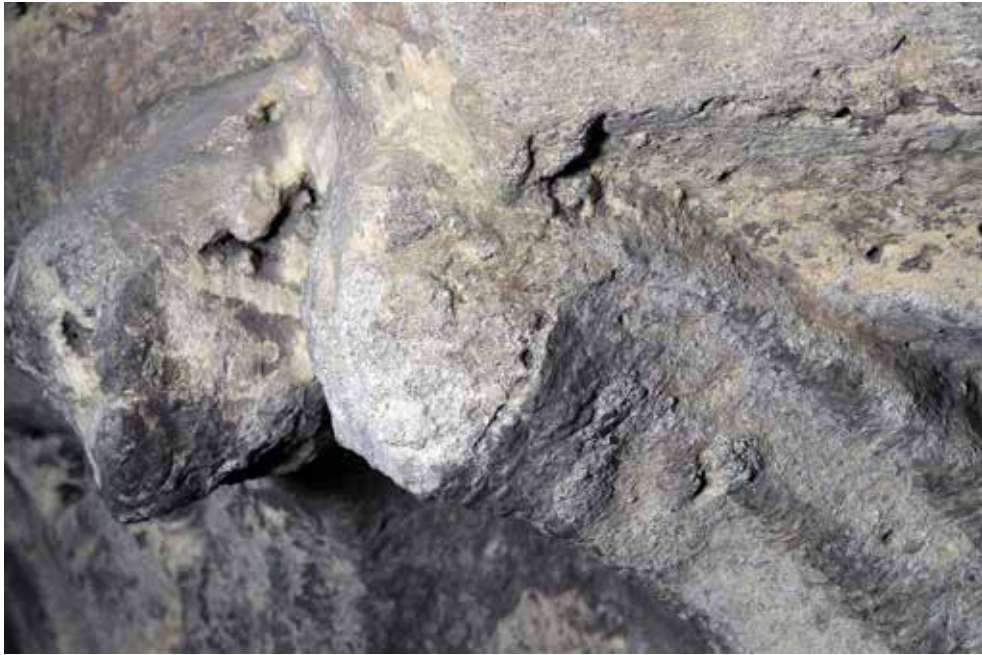
Figure 106

**Figure 106** : Crochet fracturé et repris au mortier de l'UE1 – chapiteau de retombée des ogives entre les travées 3 et 4 nord.

**Figure 106** : Crochet fracturé et repris au mortier de l'UE1 – chapiteau de retombée des ogives entre les travées 3 et 4 nord.

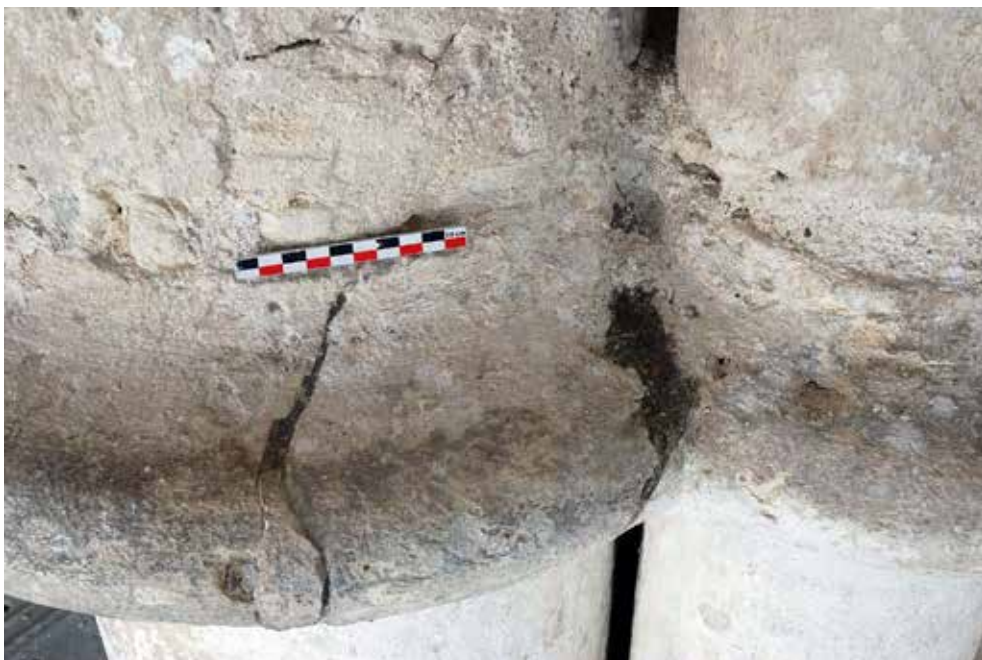
Figure 107

**Figure 107** : Cordon mouluré fracturé, recollé à l'aide de résine puis recouvert par l'enduit UE1 - faisceau de colonnes entre les travées 3 et 4 sud (P\_2).

**Figure 107** : Cordon mouluré fracturé, recollé à l'aide de résine puis recouvert par l'enduit UE1 – faisceau de colonnes entre les travées 3 et 4 sud (P\_2).

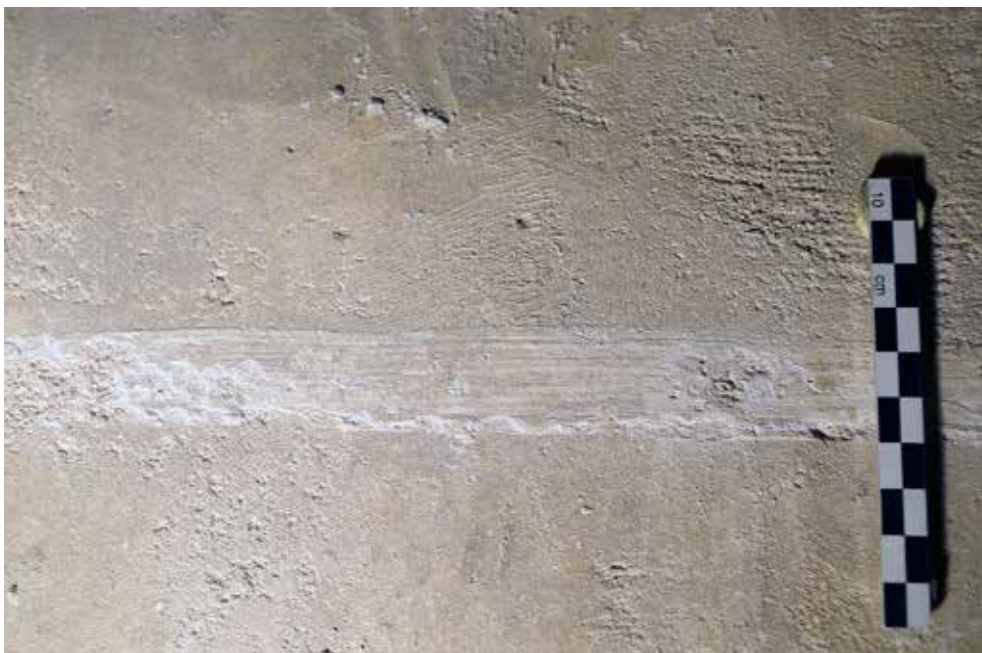
Figure 109

**Figure 109** : Empreinte de truelle à la surface de l'UE1 – travée 7, quartier de voûte transversal nord.

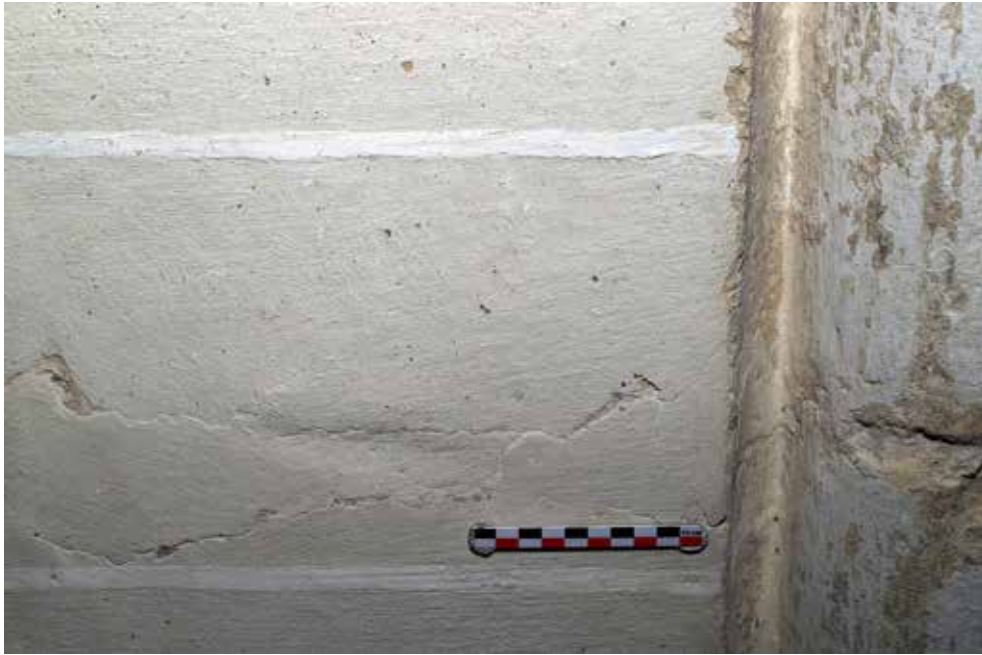
Figure 110

**Figure 110** : Détail de la texture fine de l'UE1.2 à l'intrados de la grande arcade - travée 5 sud.

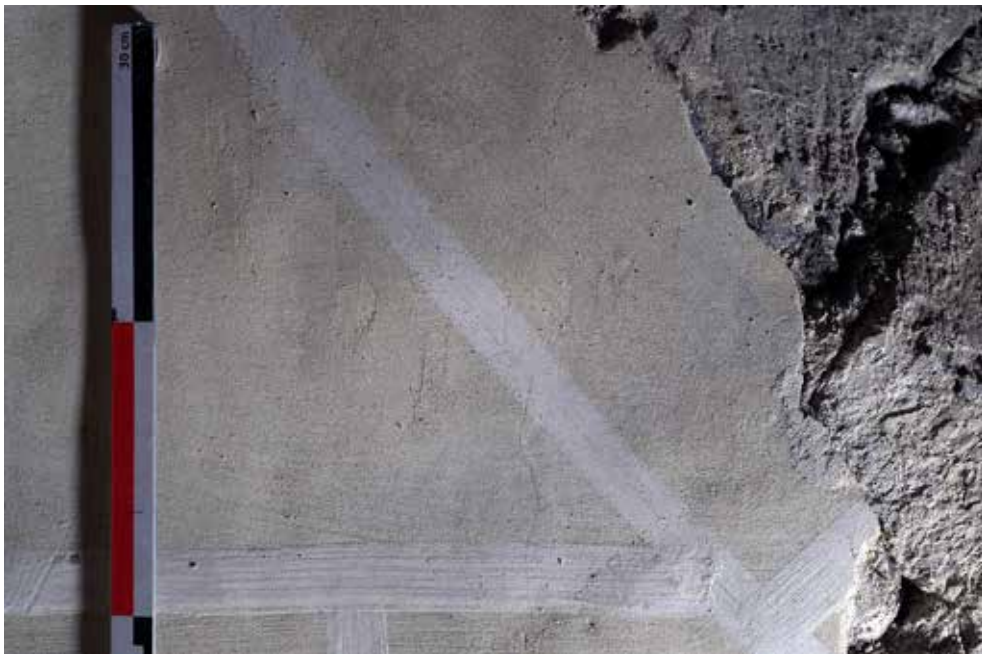
Figure 111

**Figure 111** : Détail de la texture fine de l'UE1.3 et incision préparatoire au tracé des faux-claveaux de la rose - clair étage sud, travée 3.

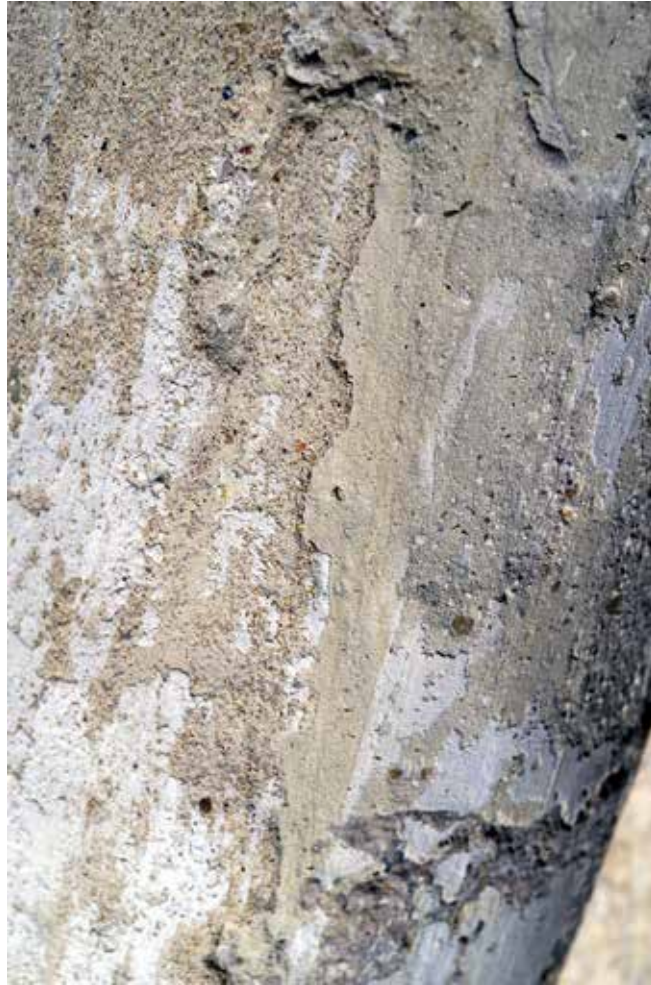
Figure 112

**Figure 112 :** Détail de la jonction entre l'UE1.1 en travée 6 (mortier granuleux) et l'UE1.3 en travées 5 (mortier fin), au niveau de l'arc doubleau.

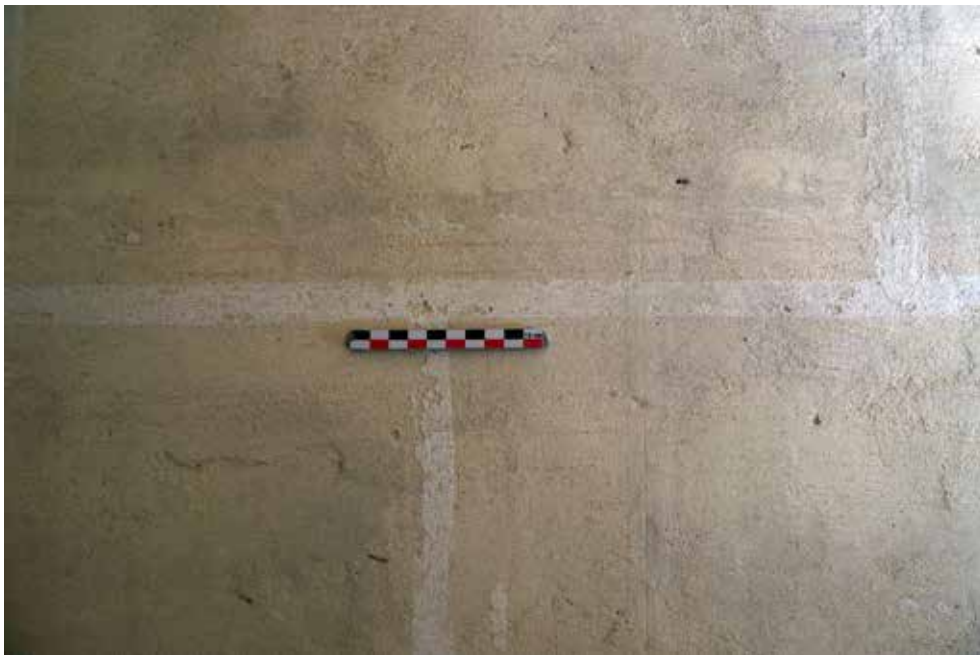
Figure 113

**Figure 113 :** Traces d'un premier décor tracé puis effacé de l'UE1 et tracés préparatoires au cordeau (peinture rouge) - travée 5 nord, fond de galerie du triforium.

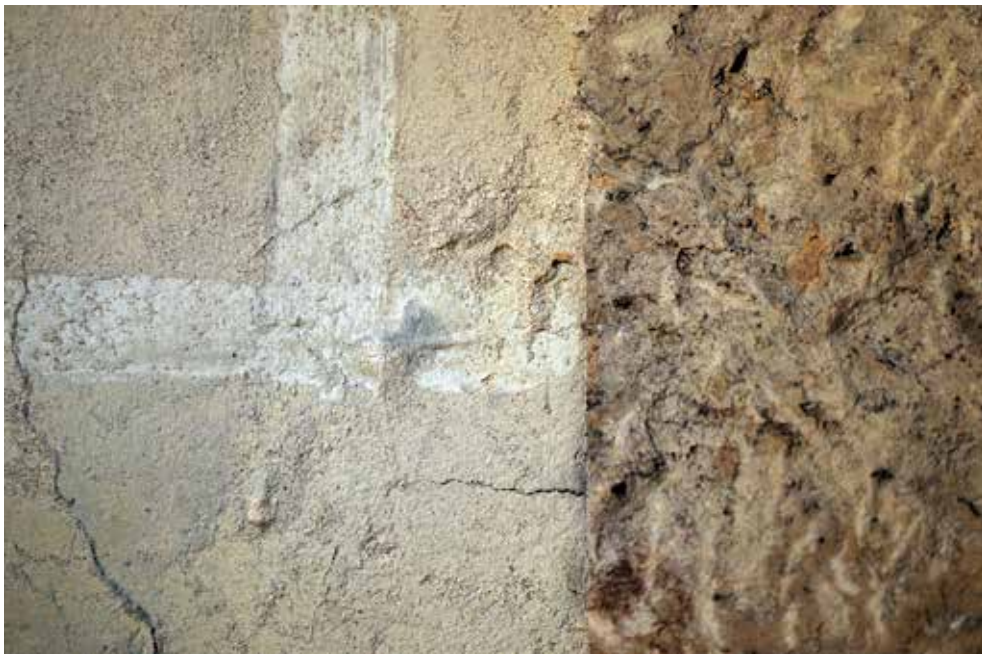
Figure 115

**Figure 115** : Négatif d'une jambe de force au-dessus de la grande arcade : départ du tracé de faux-joint contre l'arrêt vertical du mortier (UE1) - travée 7 nord.

**Figure 115** : Négatif d'une jambe de force au-dessus de la grande arcade : départ du tracé de faux-joint contre l'arrêt vertical du mortier (UE1) - travée 7 nord.

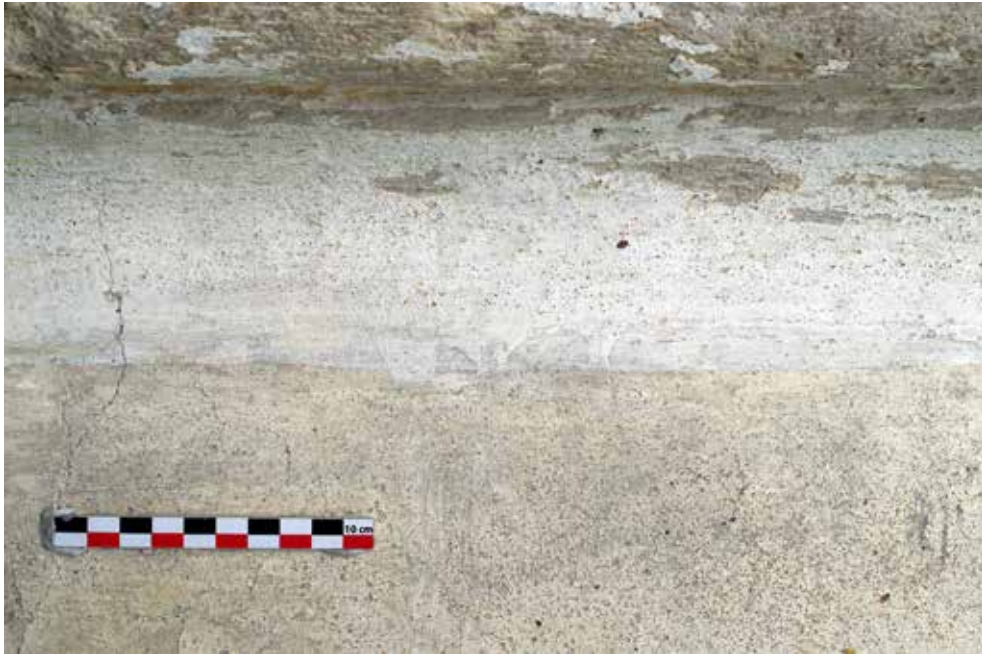
Figure 118

**Figure 118 :** Trace de coulure de badigeon blanc de l'UE1 ayant été essuyée ; gouttelettes rouges provenant d'un tracé préparatoire au cordeau – cordon mouluré au-dessus des grandes arcades, travée 5 sud.

**Figure 118** : Trace de coulure de badigeon blanc de l'UE1 ayant été essuyée ; gouttelettes rouges provenant d'un tracé préparatoire au cordeau – cordon mouluré au-dessus des grandes arcades, travée 5 sud.

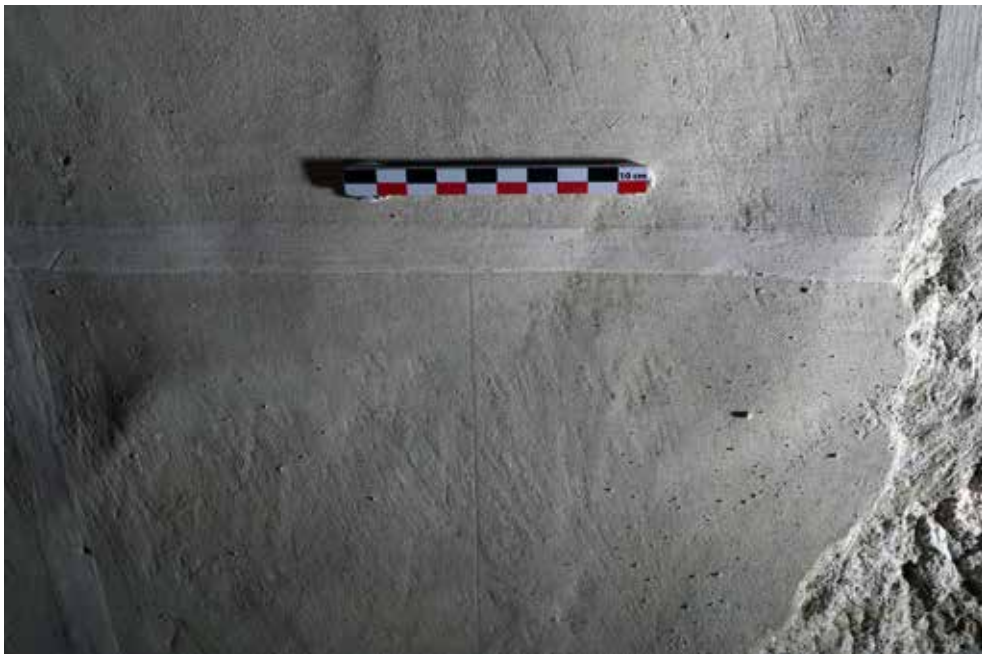
Figure 119

**Figure 119 :** Incision préparatoire effectuée par erreur, épargnée par le tracé du faux-joint - travée 3 sud, clair-étage.

**Figure 119** : Incision préparatoire effectuée par erreur, épargnée par le tracé du faux-joint - travée 3 sud, clair-étage.

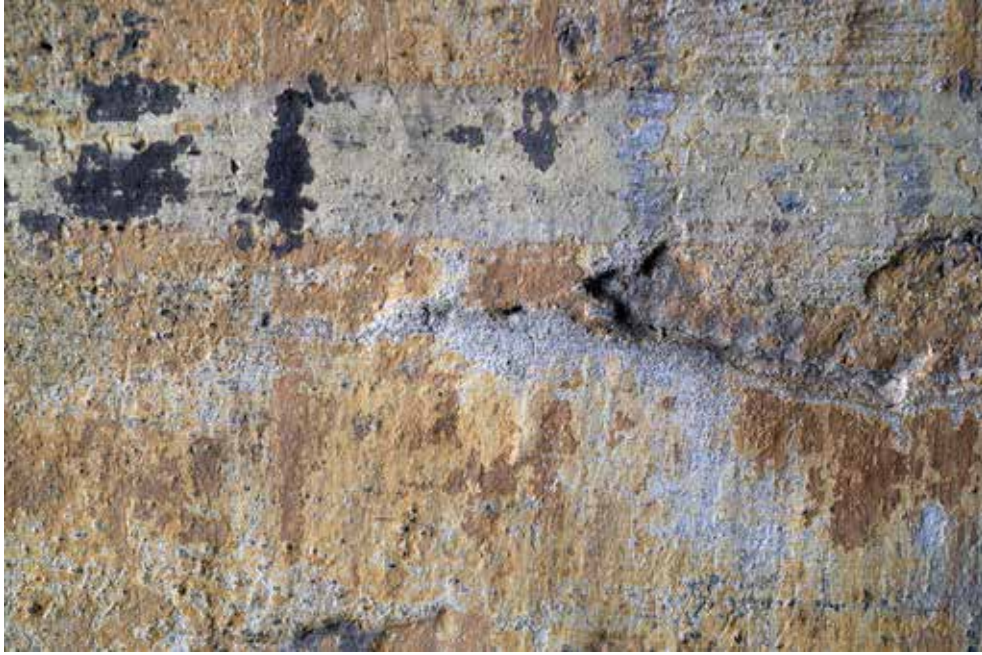
Figure 128

**Figure 128 :** Décor UE2, dont la couleur varie du rose/rose-orangé à l'orange selon l'épaisseur de couche picturale conservée - travée 6, grandes arcades nord, intrados côté est.

**Figure 128** : Décor UE2, dont la couleur varie du rose/rose-orangé à l'orange selon l'épaisseur de couche picturale conservée - travée 6, grandes arcades nord, intrados côté est.

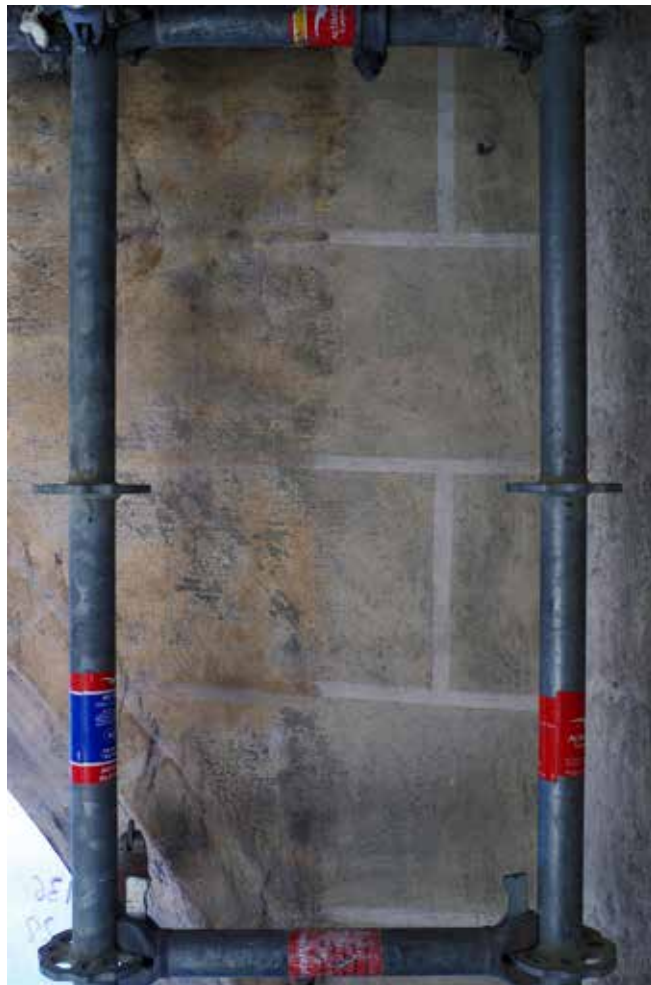
Figure 129

**Figure 129 :** Correspondance entre les faux-joints de l'UE2 (à gauche) et de l'UE1 (à droite) - travée 6 sud, clair-étage à l'ouest des lancettes.

**Figure 129** : Correspondance entre les faux-joints de l'UE2 (à gauche) et de l'UE1 (à droite) - travée 6 sud, clair-étage à l'ouest des lancettes.

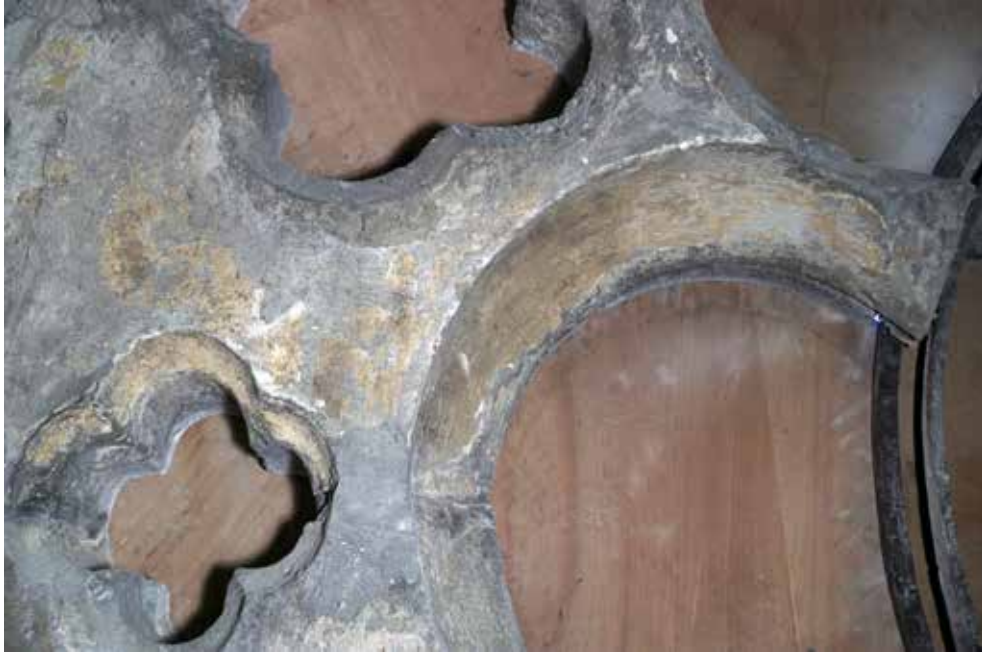
Figure 132

**Figure 132 :** Faux-appareil de l'UE2 au niveau du parement sous la rose – travée 6 sud.

**Figure 132** : Faux-appareil de l'UE2 au niveau du parement sous la rose – travée 6 sud.

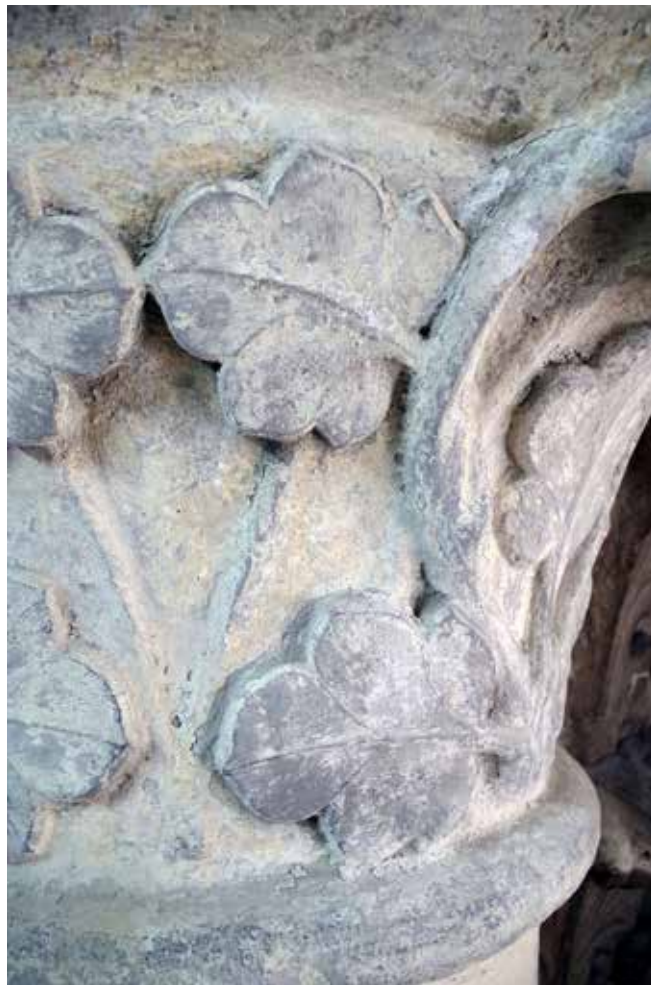
Figure 133

**Figure 133 :** Décor de l'UE2 sur un chapiteau de pilier : couche rose-orangée dans le fond de la corbeille, badigeon blanc sur les feuilles - travée 5 sud, pilier est (P\_4).

**Figure 133** : Décor de l'UE2 sur un chapiteau de pilier : couche rose-orangée dans le fond de la corbeille, badigeon blanc sur les feuilles - travée 5 sud, pilier est (P\_4).

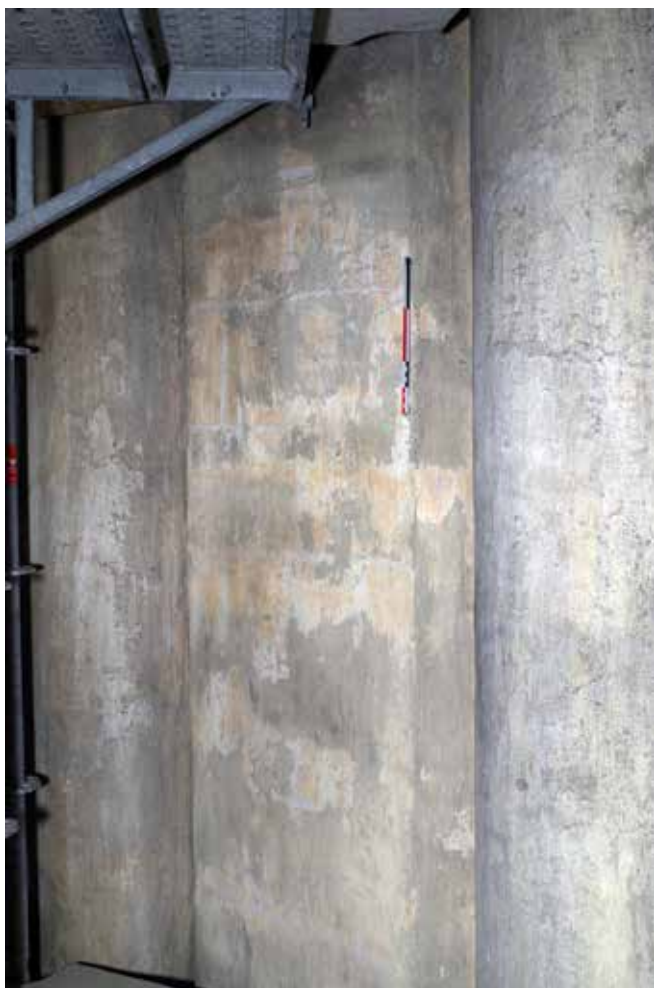
Figure 134

**Figure 134** : Faux-appareil de l'UE2 sur le noyau du pilier ouest de la travée 4 nord (P\_2).  
**Figure 135** : Décor « fantaisiste » de l'UE2 sur le front d'une grande arcade - travée 7 sud.

**Figure 134** : Faux-appareil de l'UE2 sur le noyau du pilier ouest de la travée 4 nord (P\_2).

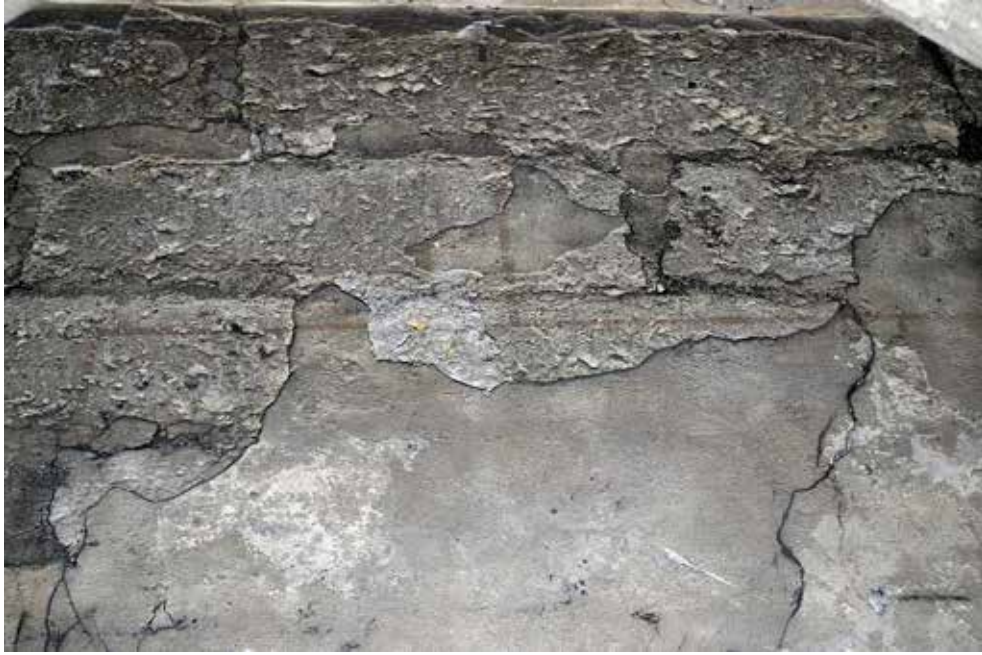
**Figure 140 :** Faux-joint rouge de l'UE3 appliqué à même la pierre dans le fond de galerie du triforium - travée 8 nord.

- Figure 140 :** Faux-joint rouge de l'UE3 appliqué à même la pierre dans le fond de galerie du triforium - travée 8 nord.
- Figure 141 :** Faux-joints des UE1, 2 et 3 à l'intrados des grandes arcades - travée 4 sud, retombée ouest.

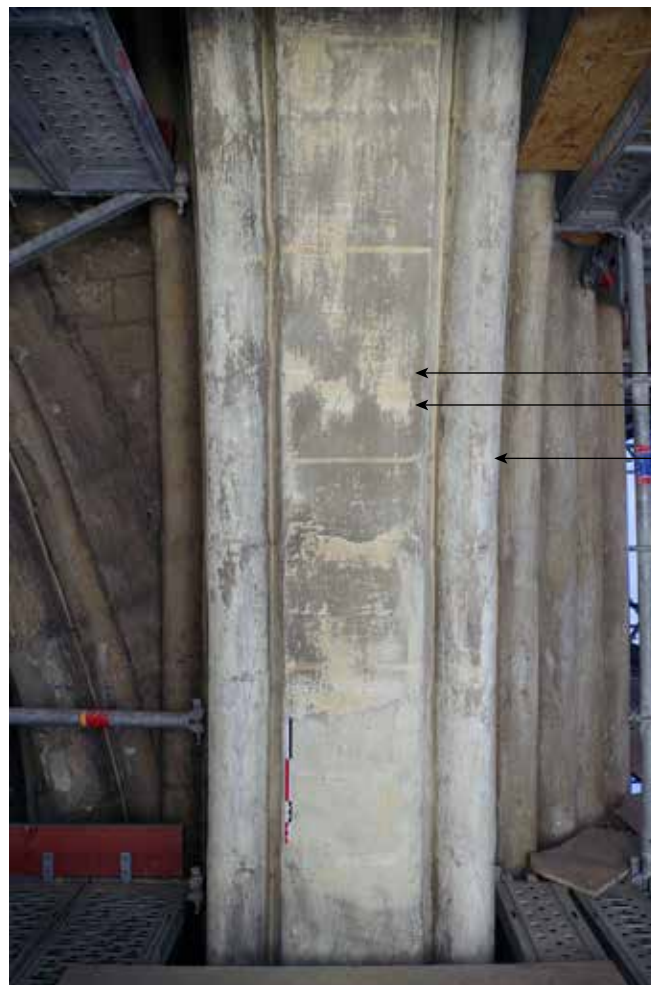
Figure 141

- ← UE1 : faux-joint blanc
- ← UE2 : faux-joint blanc
- ← UE3 : négatif de faux-joint rouge

**Figure 141 :** Faux-joints des UE1, 2 et 3 à l'intrados des grandes arcades - travée 4 sud, retombée ouest.

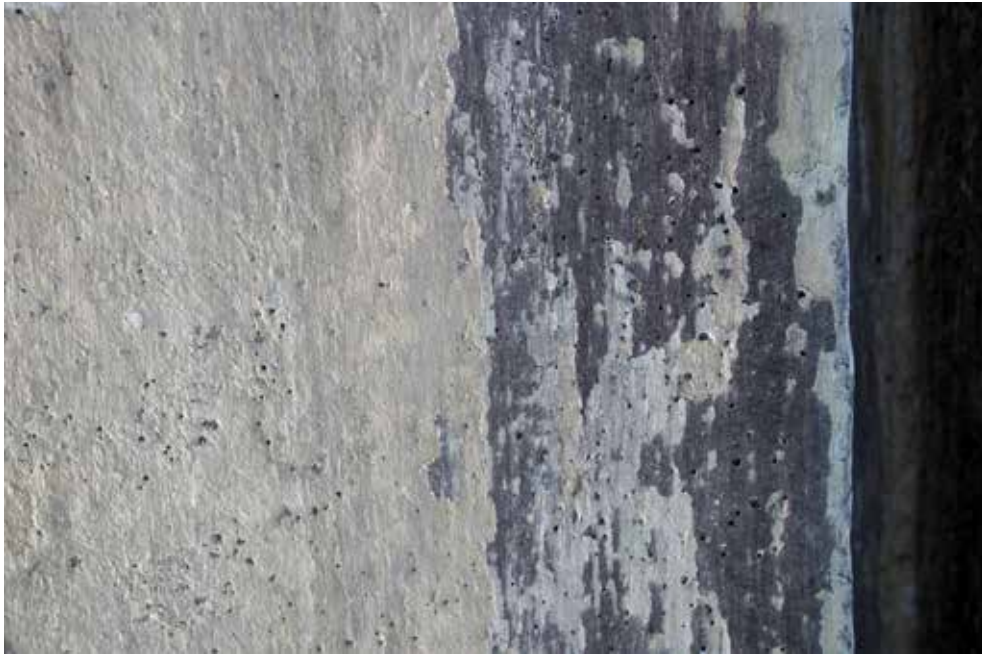
**Figure 142 :** Badigeon beige-jaune UE7 (entre les UE2 et 3) - travée 5 nord, intrados des grandes arcades, retombée est.

- Figure 142 :** Badigeon beige-jaune UE7 (entre les UE2 et 3) - travée 5 nord, intrados des grandes arcades, retombée est.
- Figure 143 :** UE6 (faux-joints rouges sur fond blanc) et UE4.1 (faux-joints gris sur fond brun-jaune) – travée 8 sud, quartier de voûte transversal.

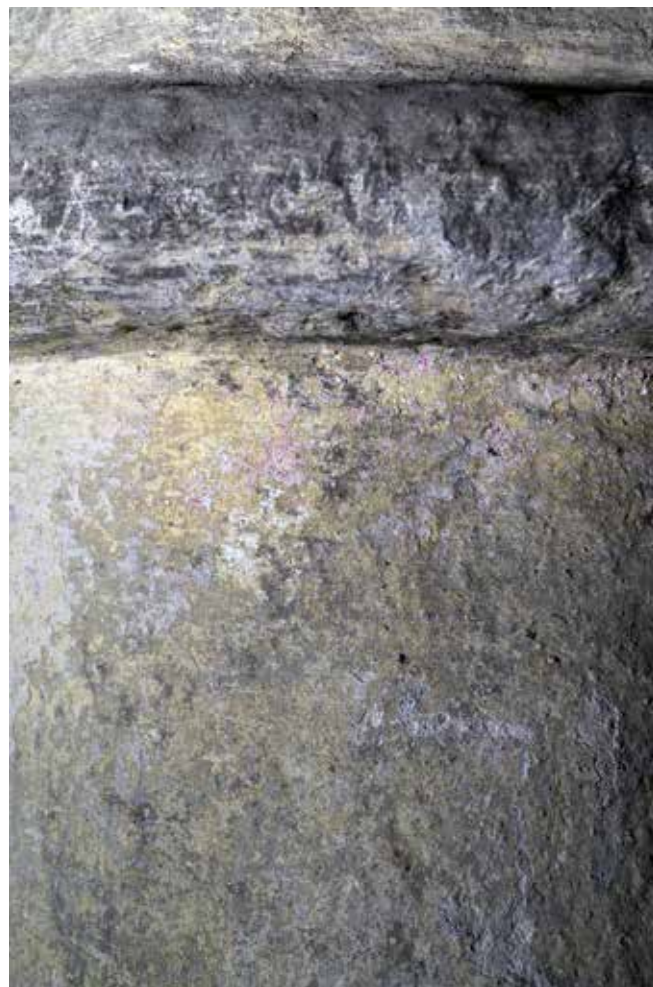
Figure 148

**Figure 148** : Décor de faux-marbre rose sur vert pâle (UE11) - travée 9 nord, colonnette (c) du triforium.  
**Figure 149** : Décor de faux-marbre rose sur jaune-orange (UE11) - travée 5 nord, colonnette (d) du triforium.

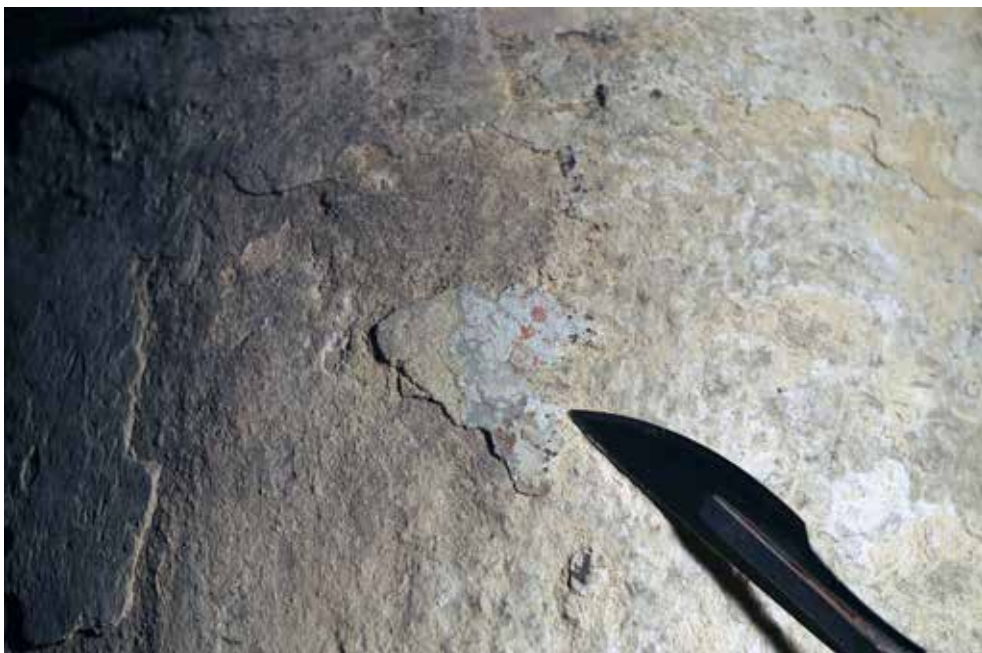
Figure 150

**Figure 150 :** Décor de faux-marbre vert sur rose (UE11) - travée 4 nord, colonnette (e) du triforium.

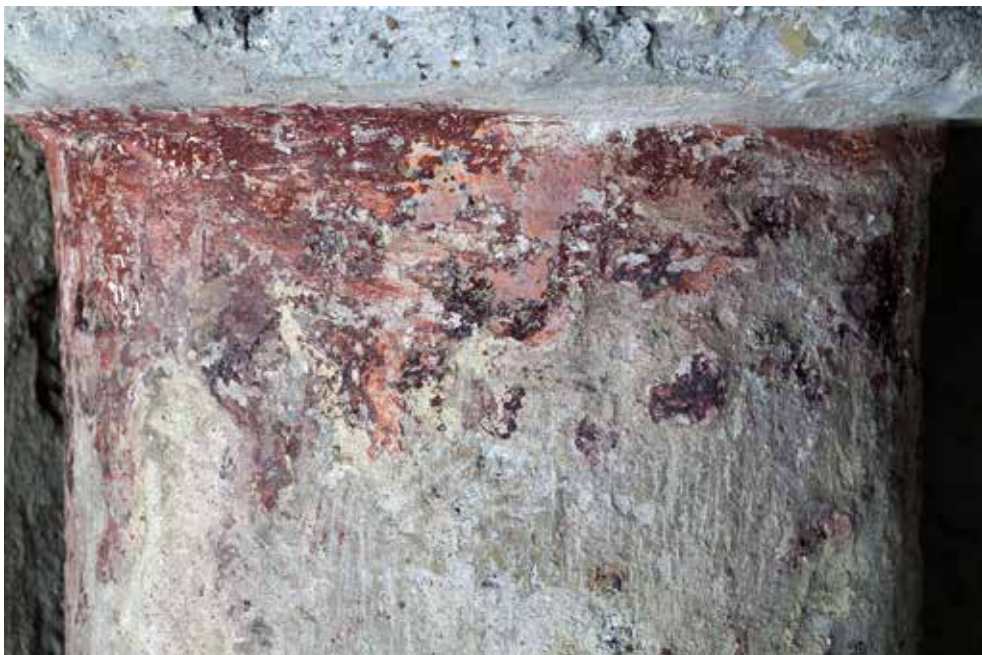
Figure 151

**Figure 151 :** Sur une colonnette du triforium, couche blanche s'intercalant entre les deux couches picturales verte et rose (UE11), et localisation du prélèvement P107 - travée 4 sud, colonnette (c).
