## Rapport final d'opération d'archéologie du bâti

# CHARTRES

## Cathédrale Notre-Dame

*Vaisseau central, travées 3 à 9*

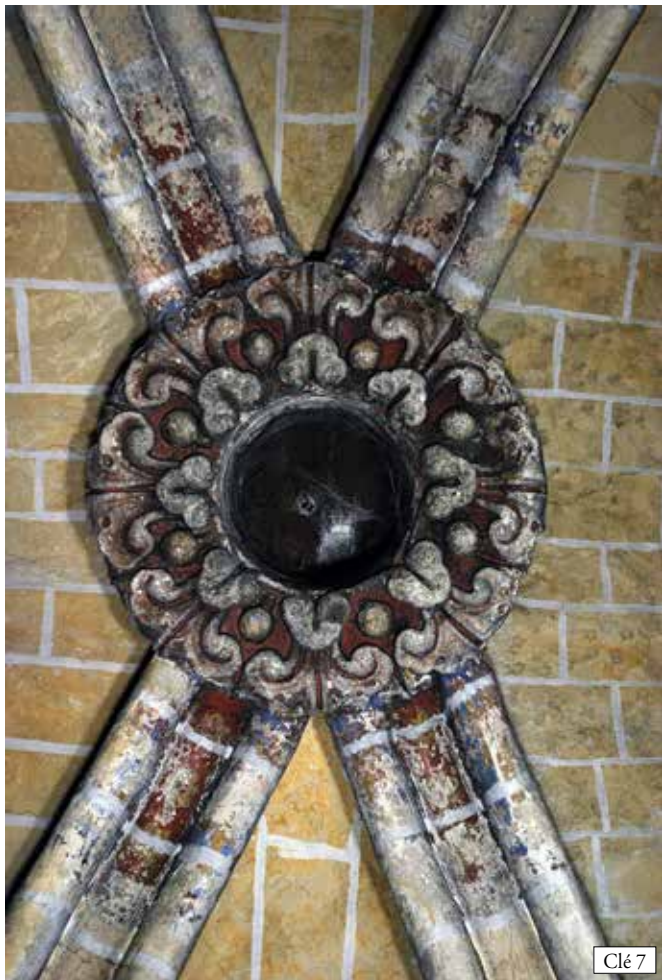
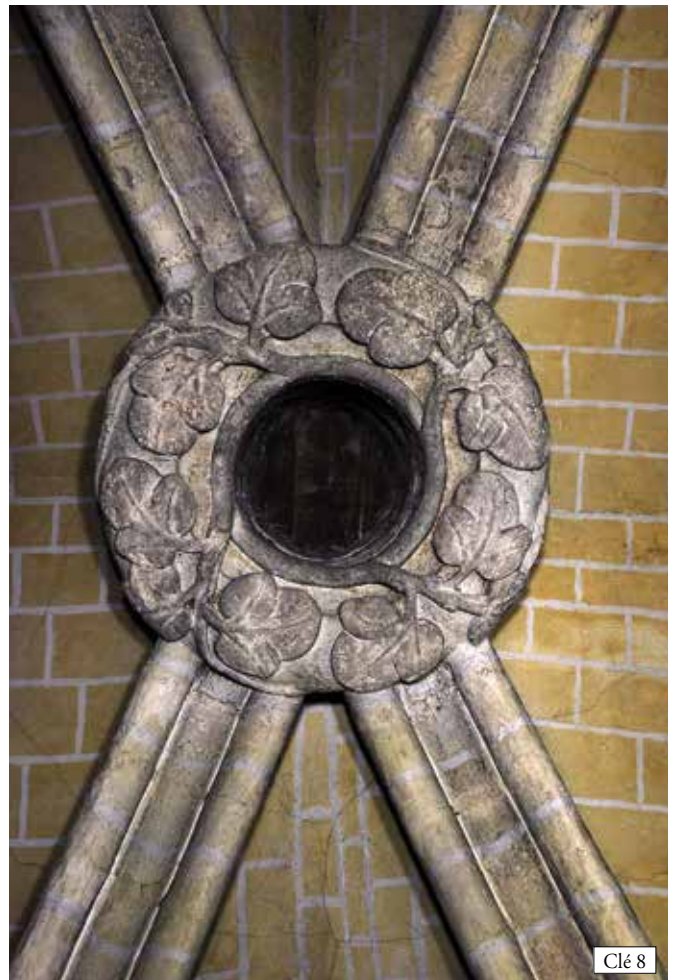
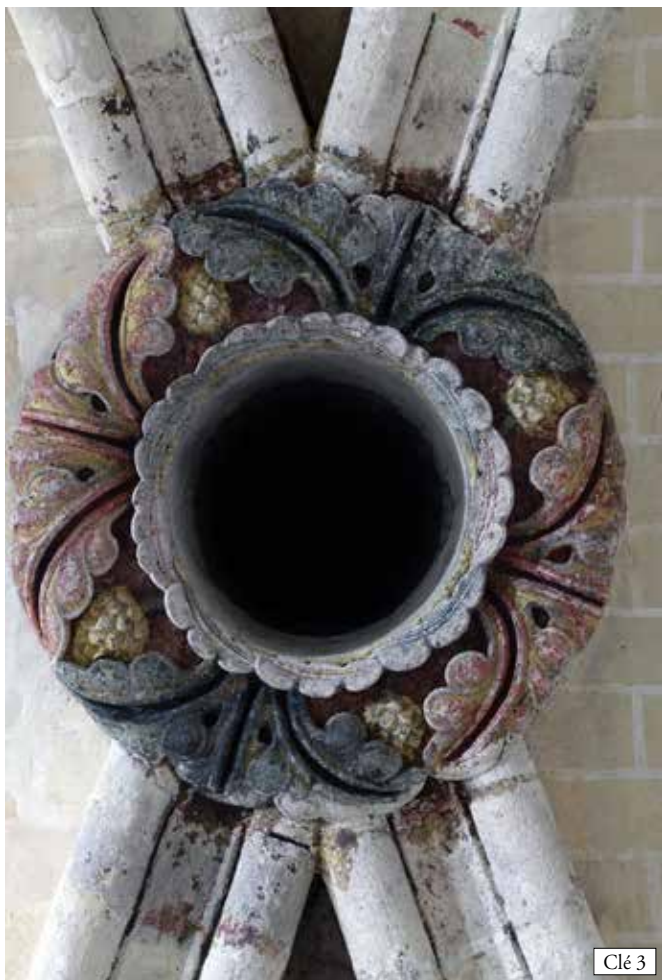
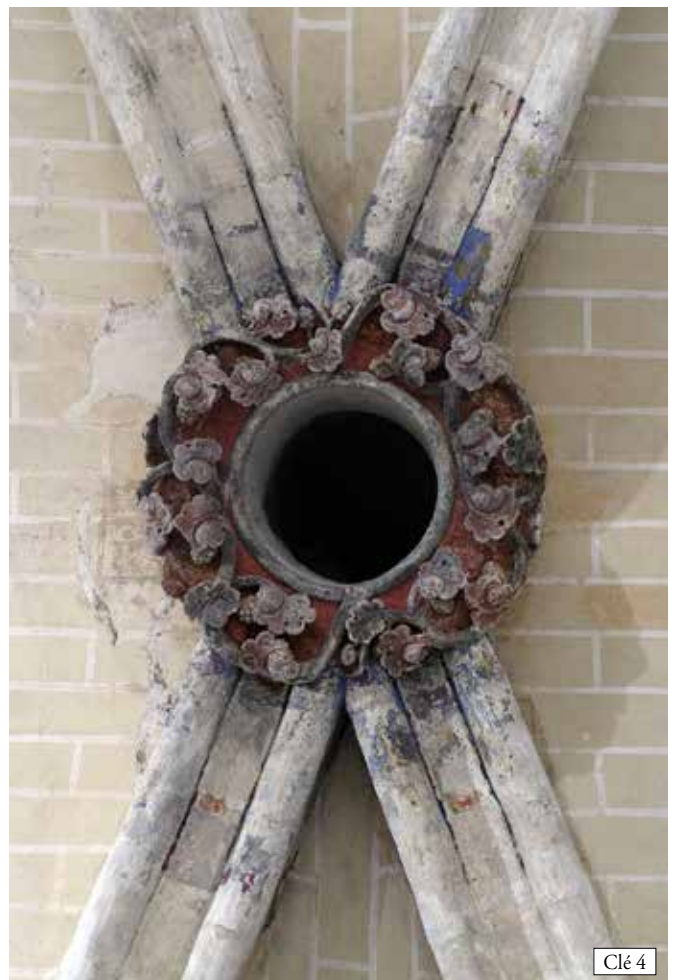
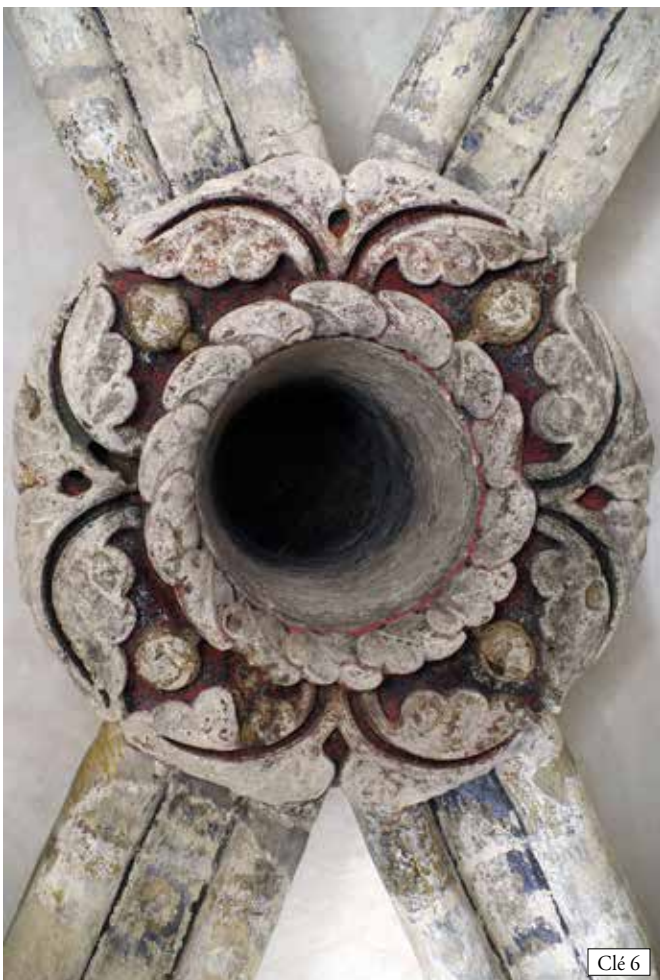
**Figure 153** : Clefs de voûtes 3 à 9 : vues générales des couronnes feuillagées.

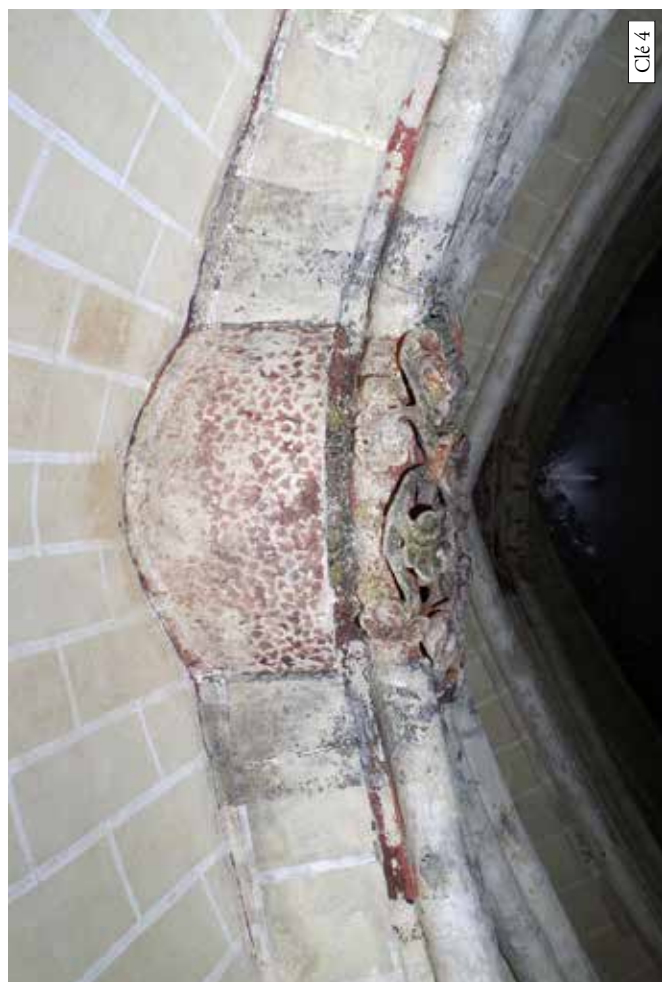
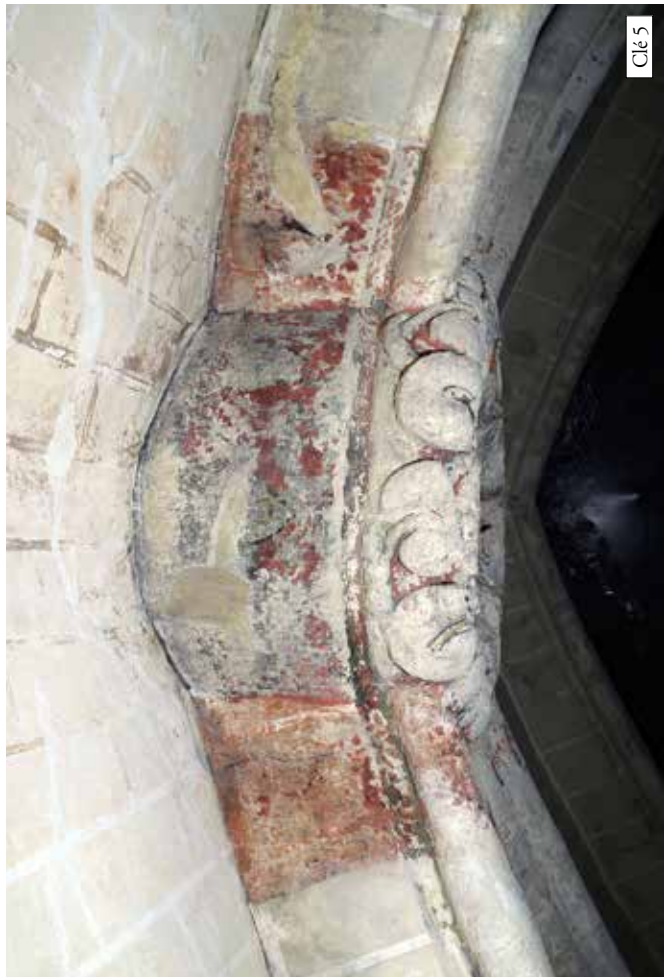
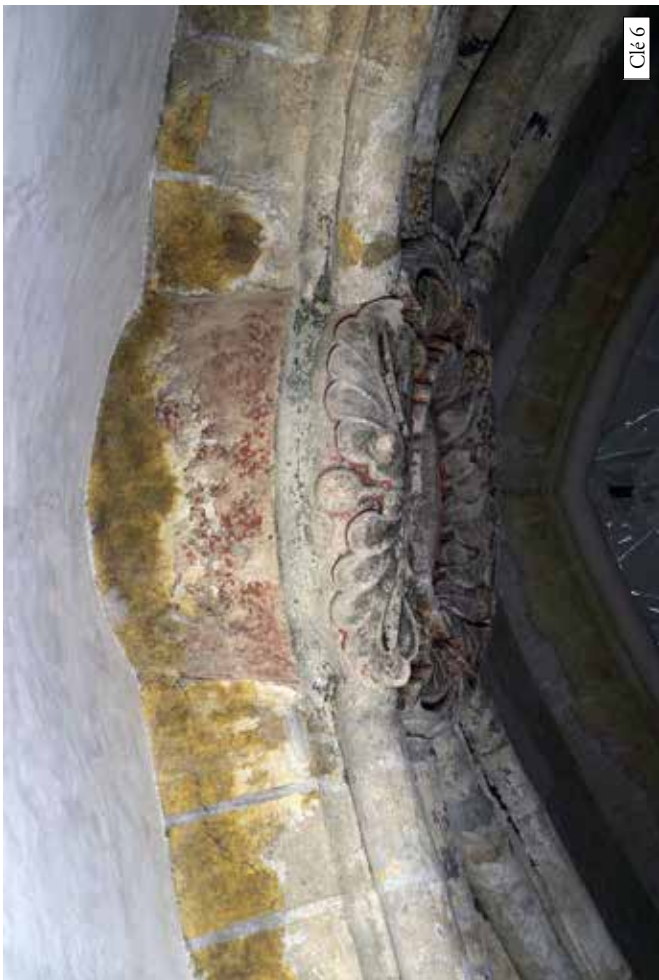
**Figure 154 :** Clés de voûtes 3 à 9 : vues générales des fûts.

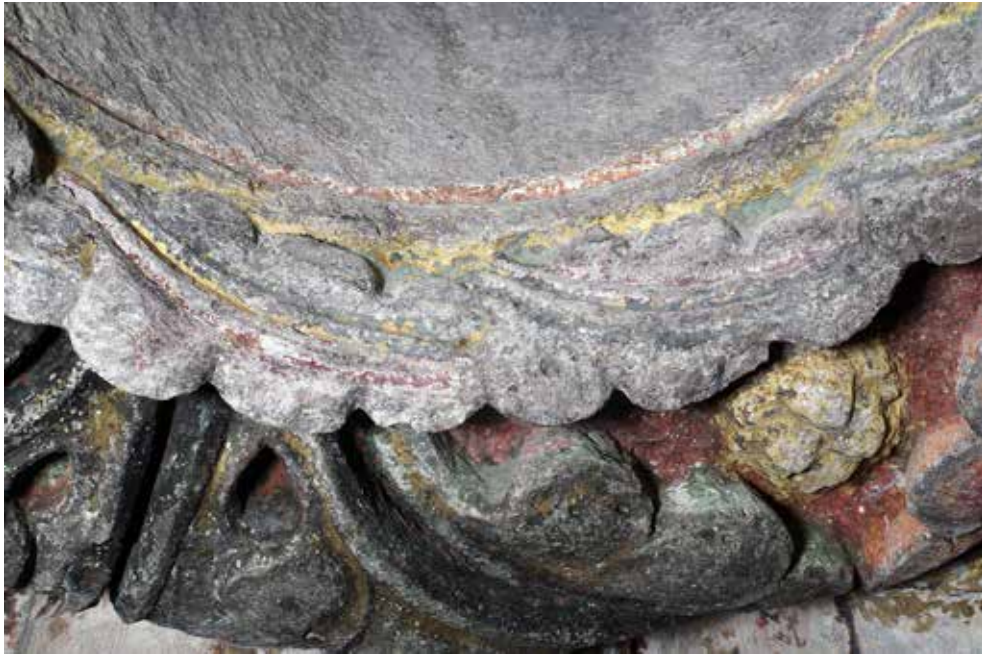
Figure 155

**Figure 155 :** Clef 3, feuilles de la couronne intérieure : détail des deux feuilles traitées en bichromie rouge et verte (UE9).

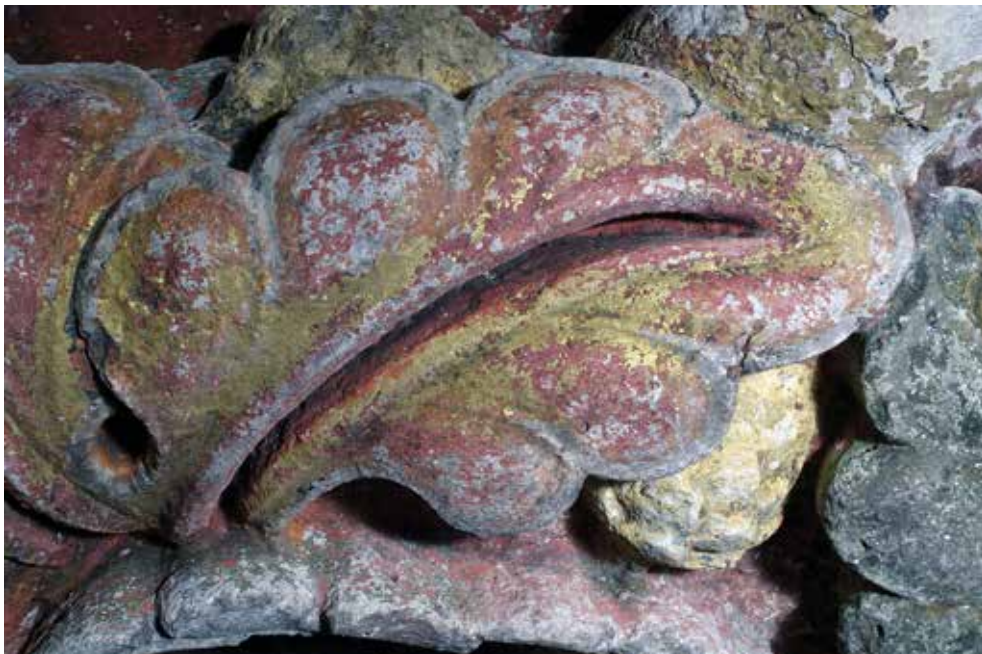
Figure 156

**Figure 156 :** Clef 3, dégradé chromatique sur une feuille de la couronne sculptée (UE9).

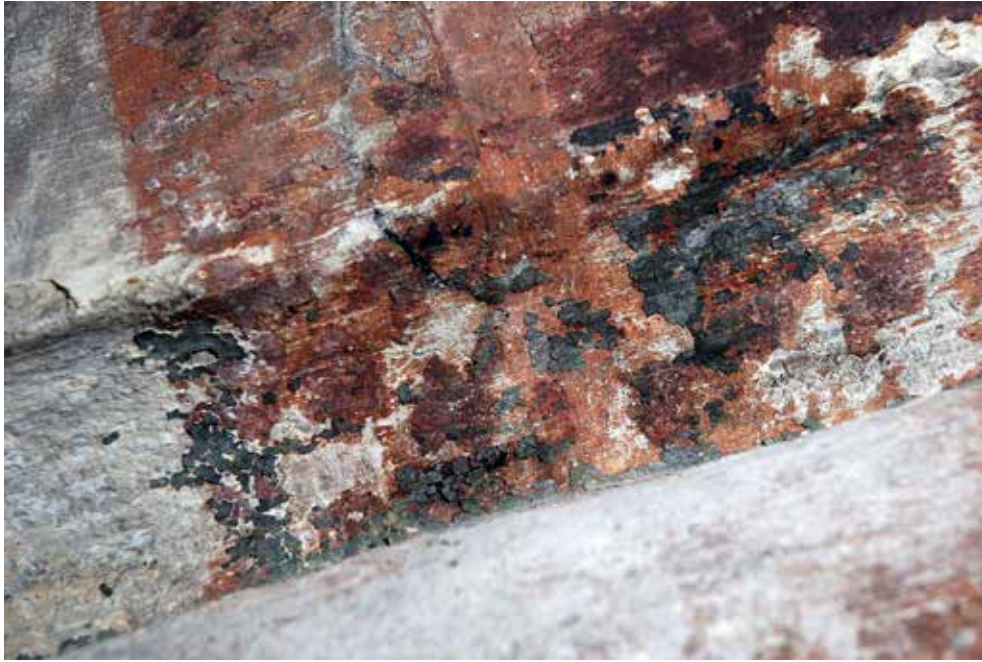
Figure 157

**Figure 157 :** Faux-joint de l'UE1 sous les décors polychromes UE9 (couche picturale rouge vif) et UE10 – clef 5, ogive nord-ouest.

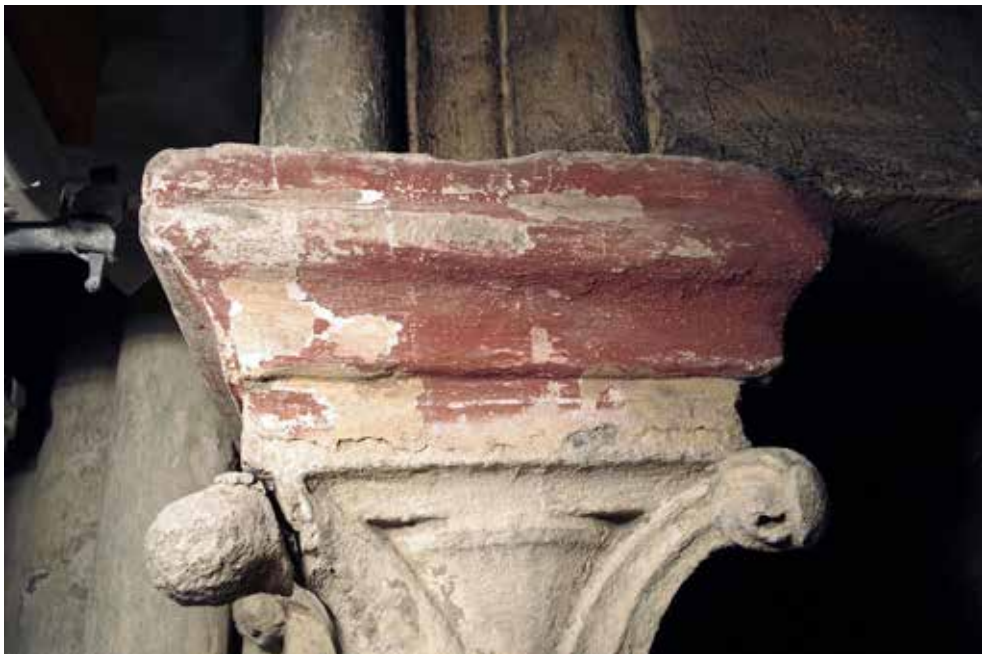
Figure 158

**Figure 158 :** Couche picturale rouge sur le tailloir et l'abaque dans la travée 9 nord du triforium, colonnette (a), (UE11).

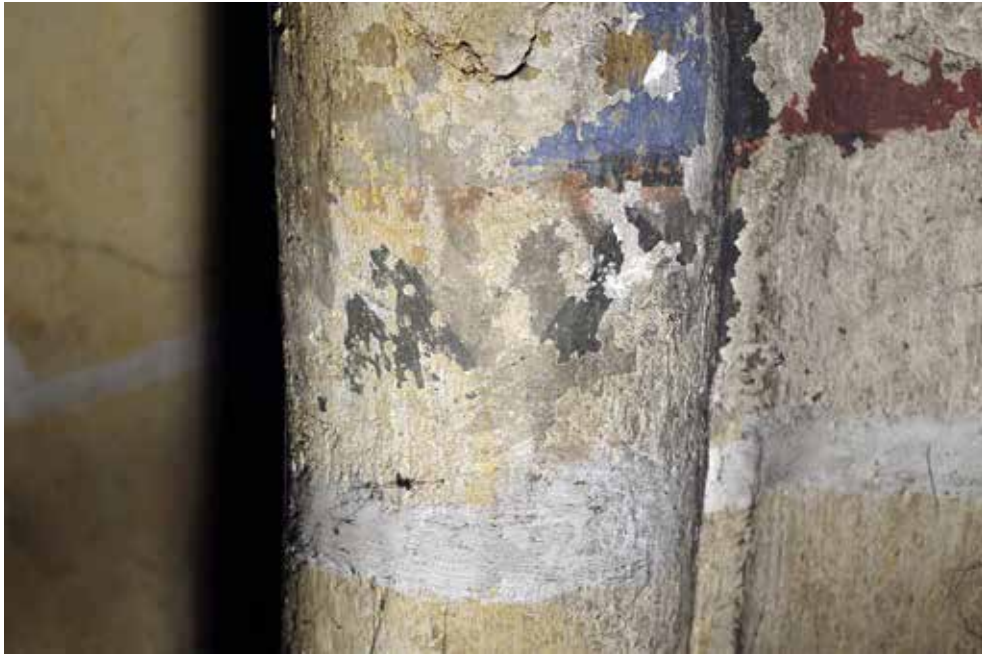
Figure 159

**Figure 159 :** Tracé préparatoire rouge au niveau de la frise de triangles inversés (UE10) – clef 7.

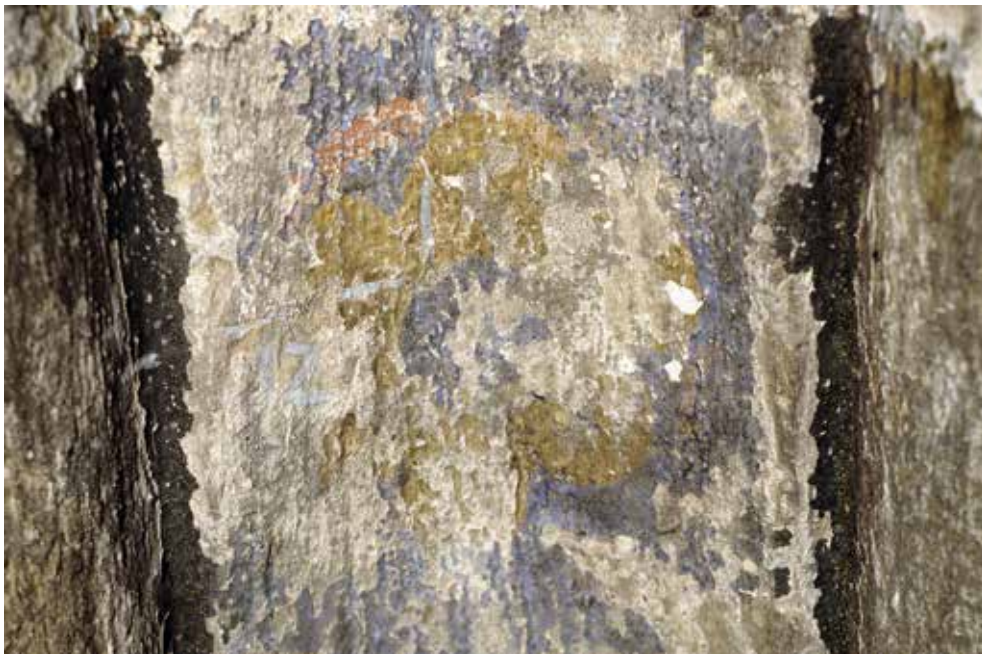
Figure 160

**Figure 160 :** Tracé préparatoire rouge sous une fleur dorée (UE10) – clef 6, gorge à profil segmentaire de l'ogive sud-est.

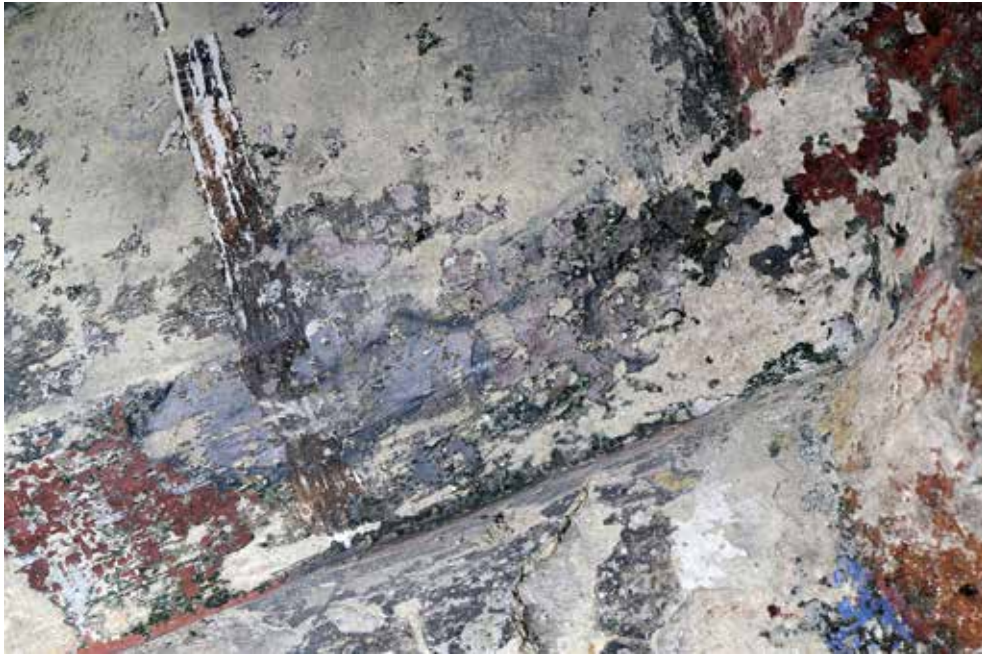
Figure 161

**Figure 161** : Clef 4, motif de trois rangées de plumes (aile ?) dans un cavet : elles sont cernées de gris et présentent un dégradé de gris-argenté, rose, puis gris-bleuté, sur un fond rouge (UE10) - face ouest de l'ogive nord-ouest.  
**Figure 162** : Clef 6, fruit doré sur lequel apparaissent des éclaboussures de rouge correspondant au fond de la couronne (UE10).

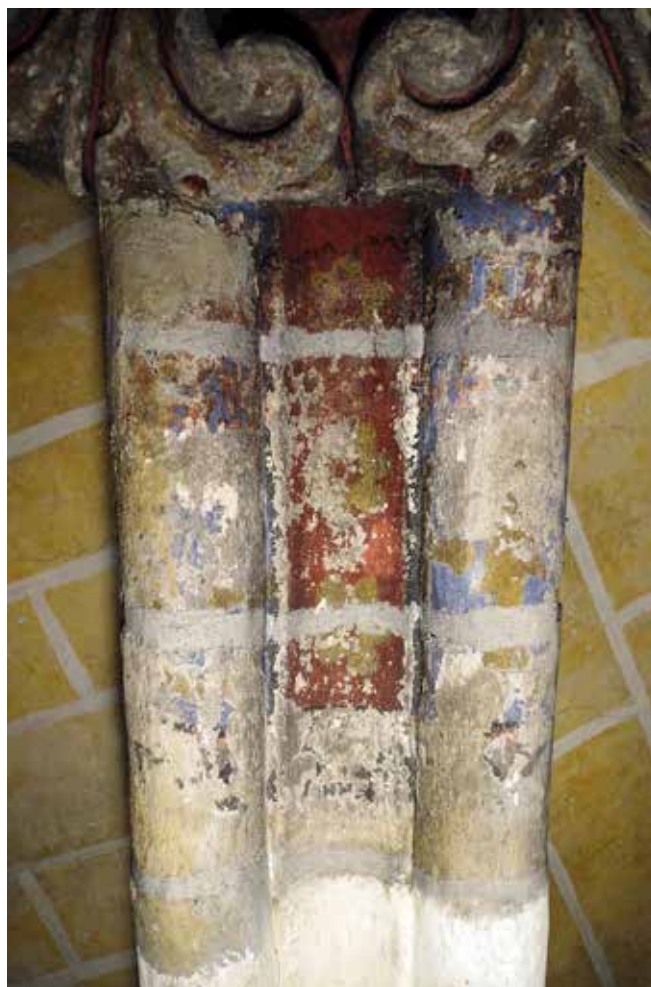
**Figure 163 :** Clef 7, vue générale de la polychromie sur le départ d'ogive sud-est.

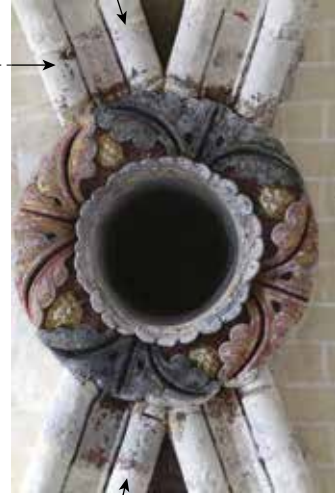
**Figure 164 :** Clef 3, relevé de la polychromie (UE10) sur trois tores : « d'or au lion de sable » ? - éch. : 1/5.

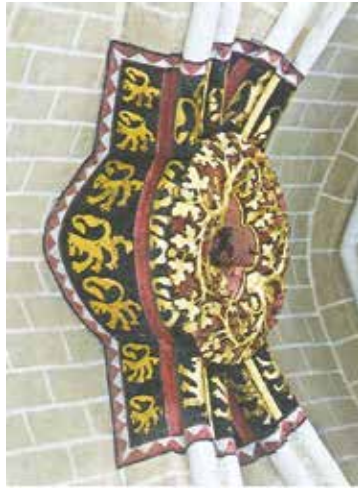
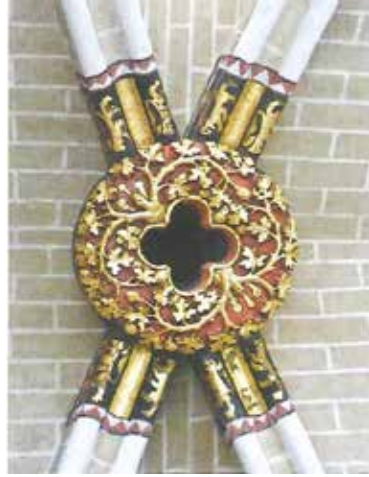
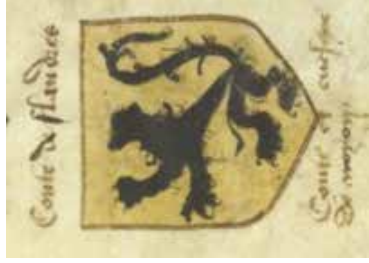
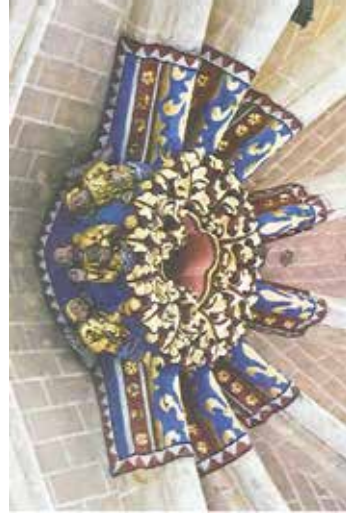
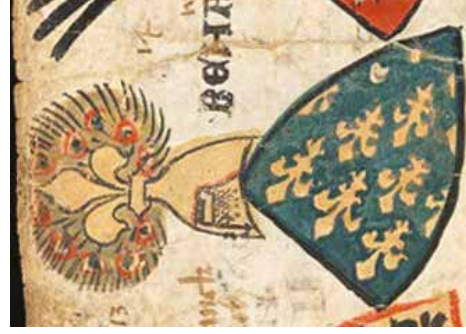
Clef 3 : Armes représentant un lion noir sur fond doré ?

Clef 4 : Armes des rois de France, avant 1376 : d'azur semé de fleurs de lys d'or

**Figure 165** : Éléments de comparaison et d'interprétation des motifs héraldiques des clefs de voûte 3 et 4.

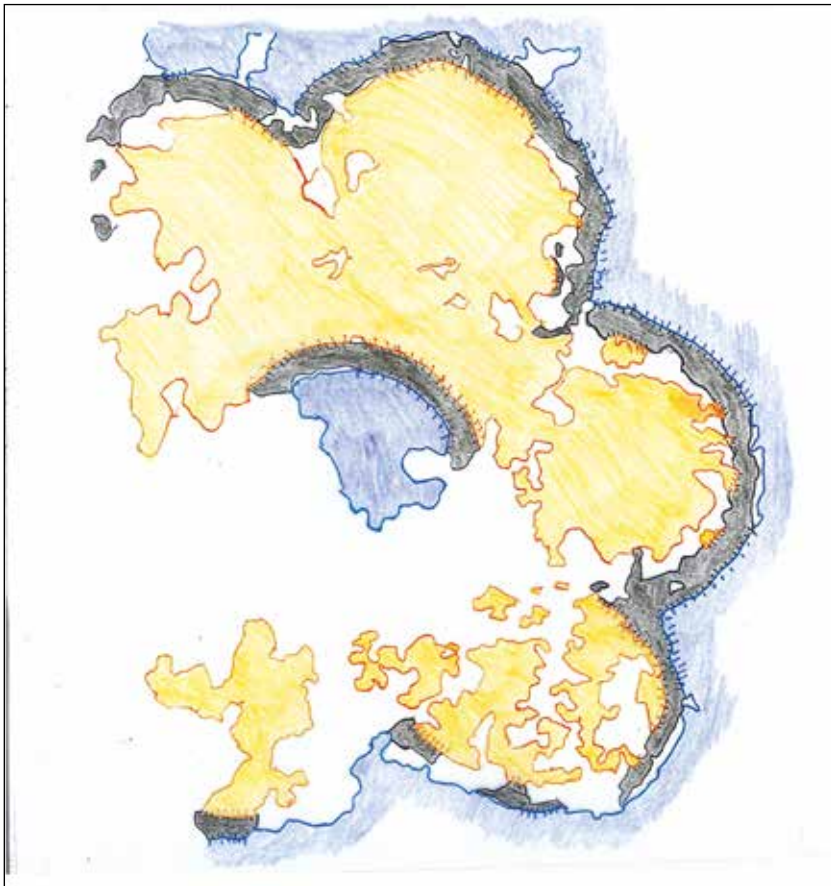
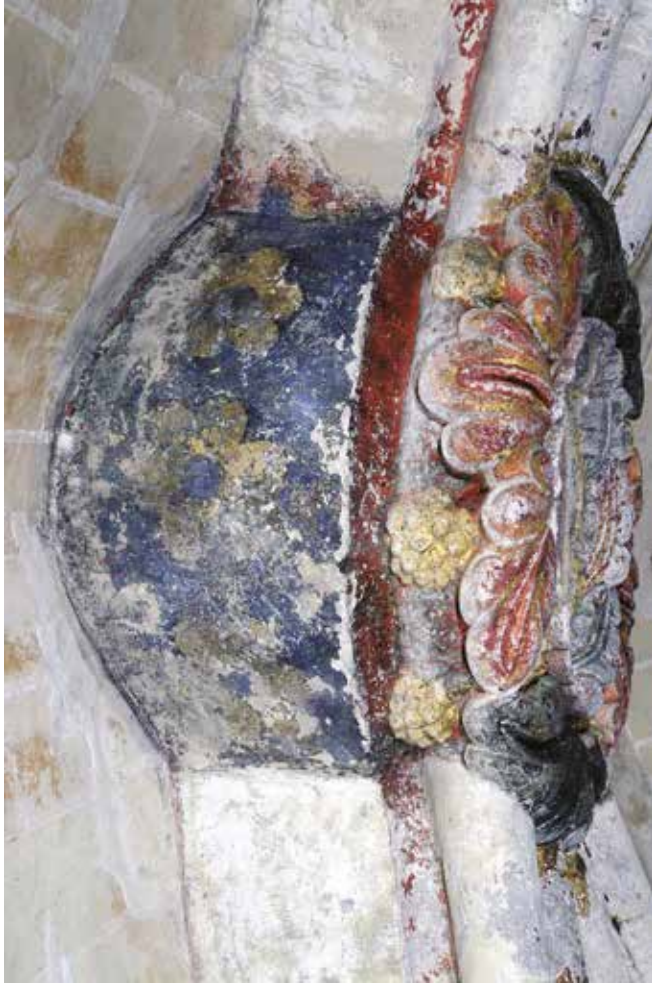
- Figure 166 :** Clef 3, relevé de la polychromie (UE10) sur la face orientale du fût. Détail d'une fleur.
- Figure 167 :** Fût de la clef 3, goutte rouge provenant de la frise de triangles inversés recouvrant le fond bleu (UE10) - face orientale.

Clef 3, face est du fût, relevé de la fleur la plus au nord (à droite sur la photo)

Clef 3, face est du fût

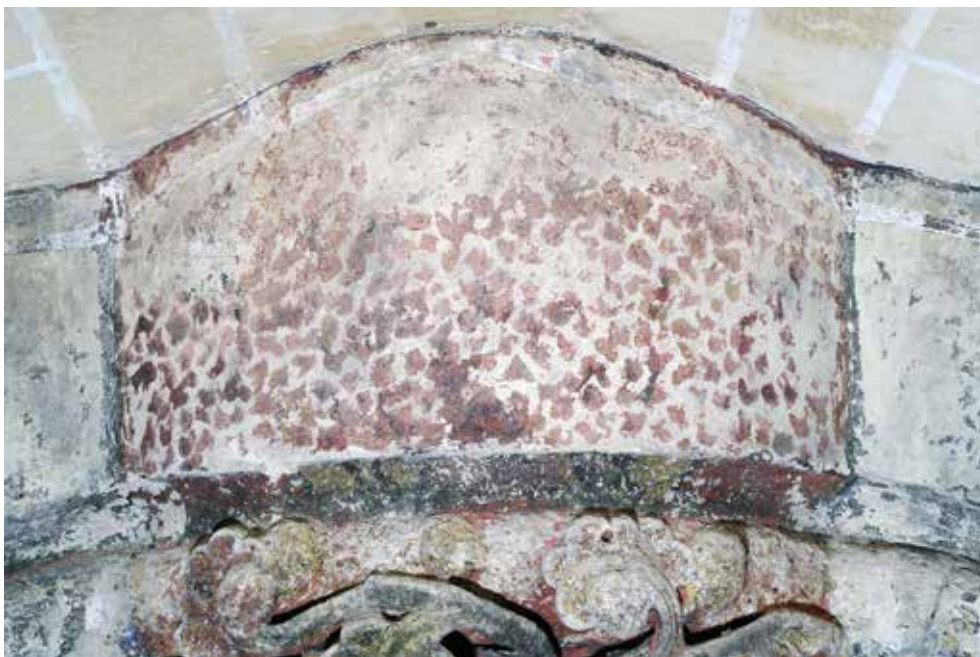
Figure 169

**Figure 169 :** Fût de la clef 4, motif d'oves dorés cernés de noir, sur fond rouge (UE10) dans le cavet – face ouest.

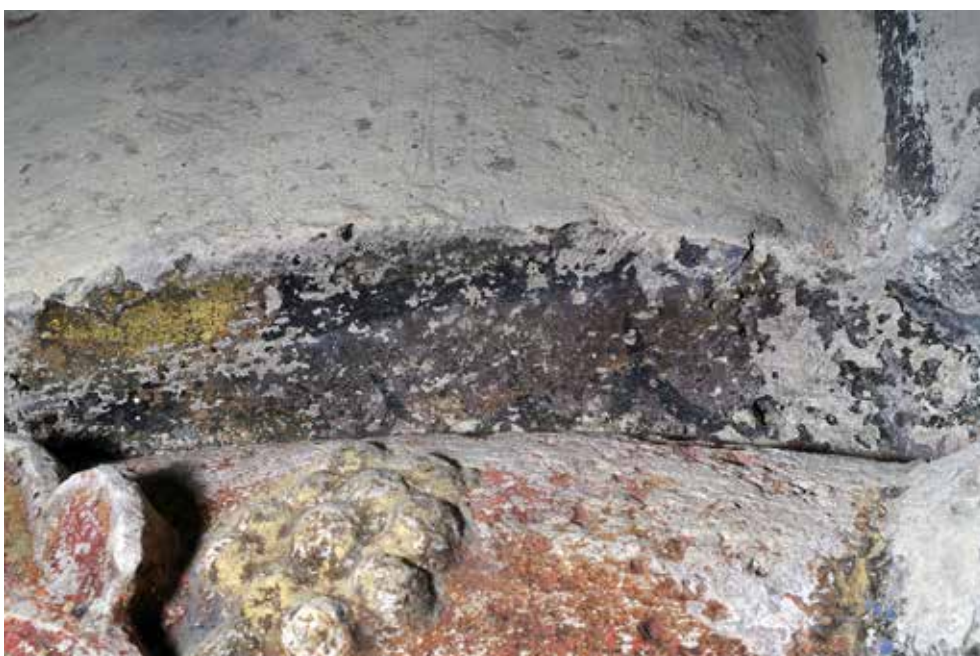
Figure 170

**Figure 170 :** Fût de la clef 4, motif de feuilles grasses dans le cavet (UE10) – face est.

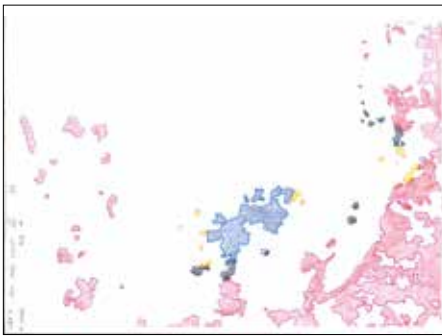
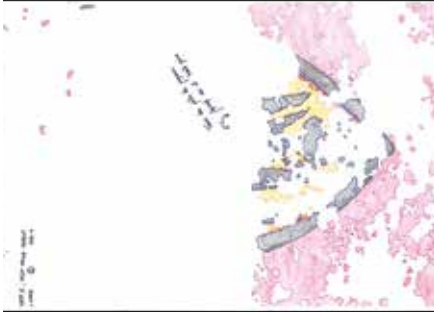
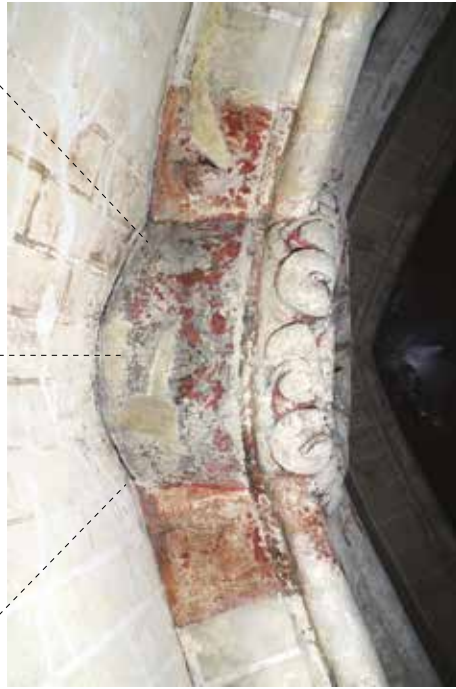
**Figure 172** : Clef 5, relevé de la polychromie (UE10) sur la face ouest du fût : trois écus cernés de noir, sur fond rouge - éch. : 1/5.

- Figure 172 :** Clef 5, relevé de la polychromie (UE10) sur la face ouest du fût : trois écus cernés de noir, sur fond rouge - éch. : 1/5.
- Figure 173 :** Clef 5, relevé de la polychromie (UE10) sur la face est du fût : trois écus cernés de noir, sur fond rouge - éch. : 1/5.

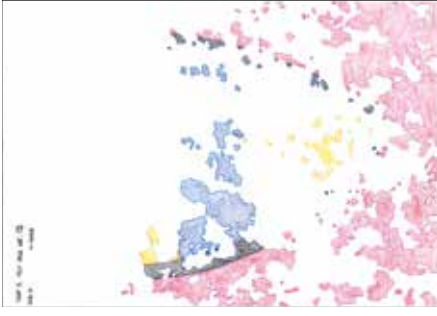
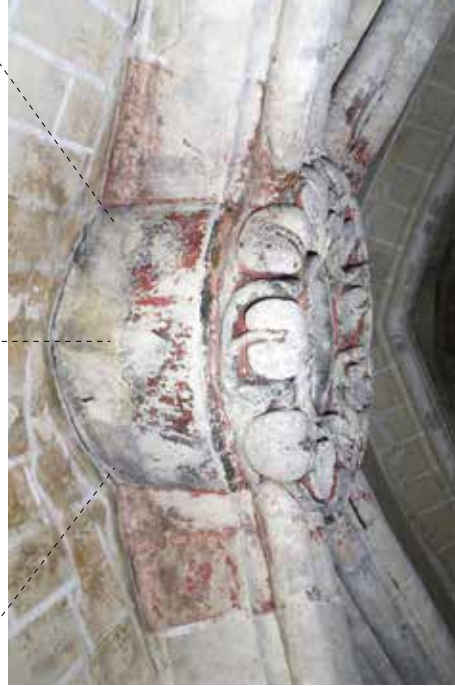
Clef 5, face est du fût

**Figure 173** : Clef 5, relevé de la polychromie (UE10) sur la face est du fût : trois écus cernés de noir, sur fond rouge - éch. : 1/5.

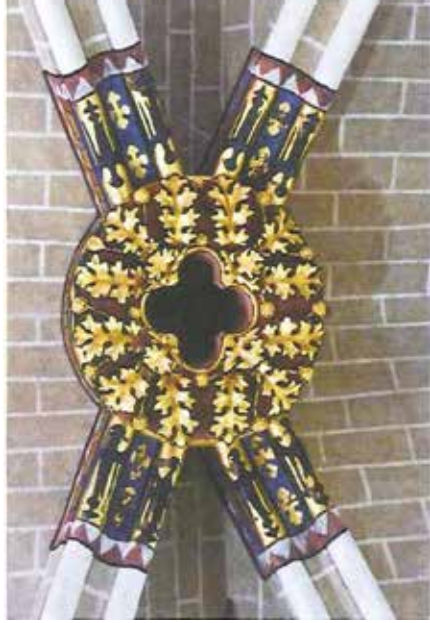
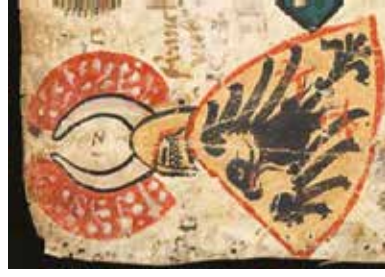
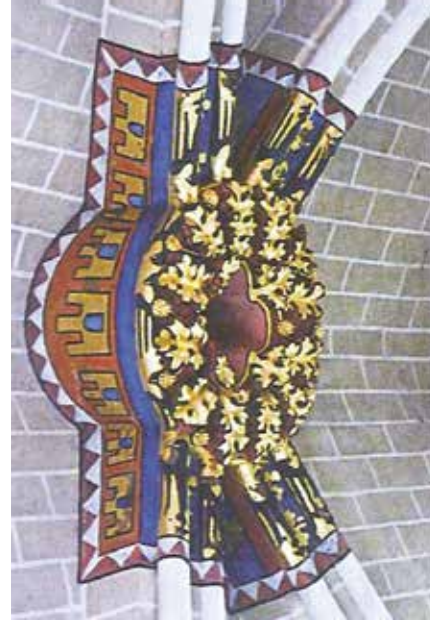
Clef 5 : Ecu central représentant les armes de l'Empire ?

Cathédrale de Chartres, clef de voûte de la première travée de chœur, armes du Saint Empire romain germanique : « d'or à l'aigle de sable » .  
*Source : Bulletin Monumental 2011, p.36*

Clef 6 : Armes de Castille ?

Cathédrale de Chartres, clef de voûte de la première travée de chœur, armes de Castille : " de gueule semé de châteaux d'or, ouverts d'azur " .  
*Source : Bulletin Monumental 2011, p.36*

**Figure 174 :** Éléments de comparaison et d'interprétation des motifs héraldiques des clefs de voûte 5 et 6.

- Figure 174 :** Éléments de comparaison et d'interprétation des motifs héraldiques des clefs de voûte 5 et 6.
- Figure 175 :** Clef 6, relevé de la polychromie (UE10) sur quatre tores : motif doré cerné de noir sur fond rouge et, dans la dorure, motifs bleus cernés de noir - éch. : 1/5.

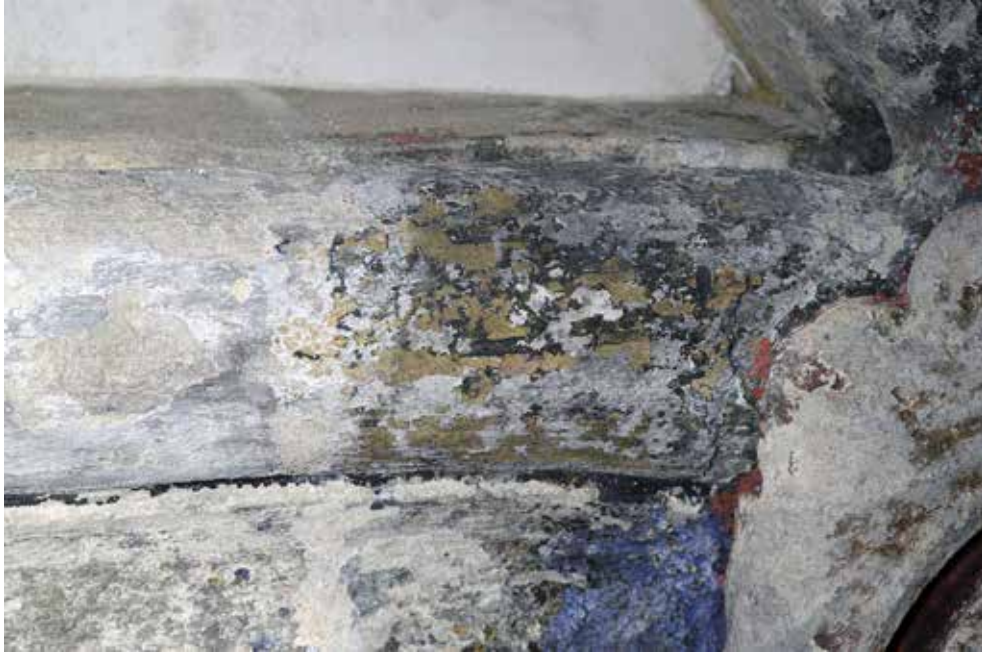
**Figure 176 :** Clef 6, vestiges du motif héraldique, montrant la couche picturale rose recouvrant la feuille d'or pour créer une couleur rose-violet (UE10) - ogive sud-ouest, tore est.

- Figure 176 :** Clef 6, vestiges du motif héraldique, montrant la couche picturale rose recouvrant la feuille d'or pour créer une couleur rose-violet (UE10) - ogive sud-ouest, tore est.

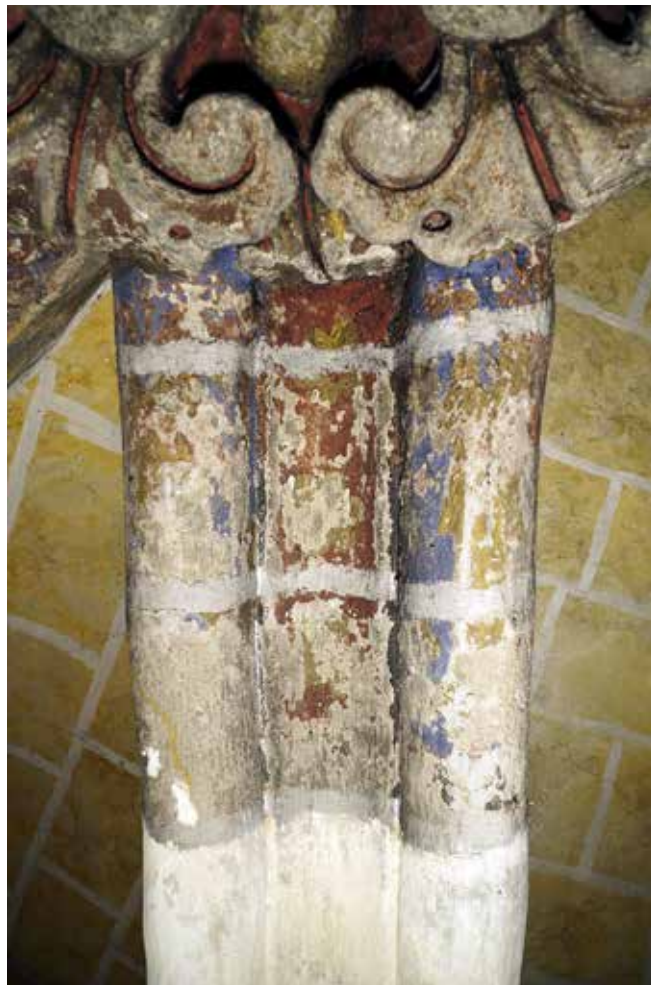
**Figure 177 :** Clef 7, décor polychrome UE10 : sur les tores, « d'azur, semé de croisettes recroisettées, au pied fiché d'or, à deux bars adossés du même, brochants sur-le-tout » ; dans la gorge, alignement de trois fleurs à six lobes dorées sur fond rouge - ogive sud-ouest.

- Figure 177 :** Clef 7, décor polychrome UE10 : sur les tores, « d'azur, semé de croisettes recroisettées, au pied fiché d'or, à deux bars adossés du même, brochants sur-le-tout » ; dans la gorge, alignement de trois fleurs à six lobes dorées sur fond rouge - ogive sud-ouest.

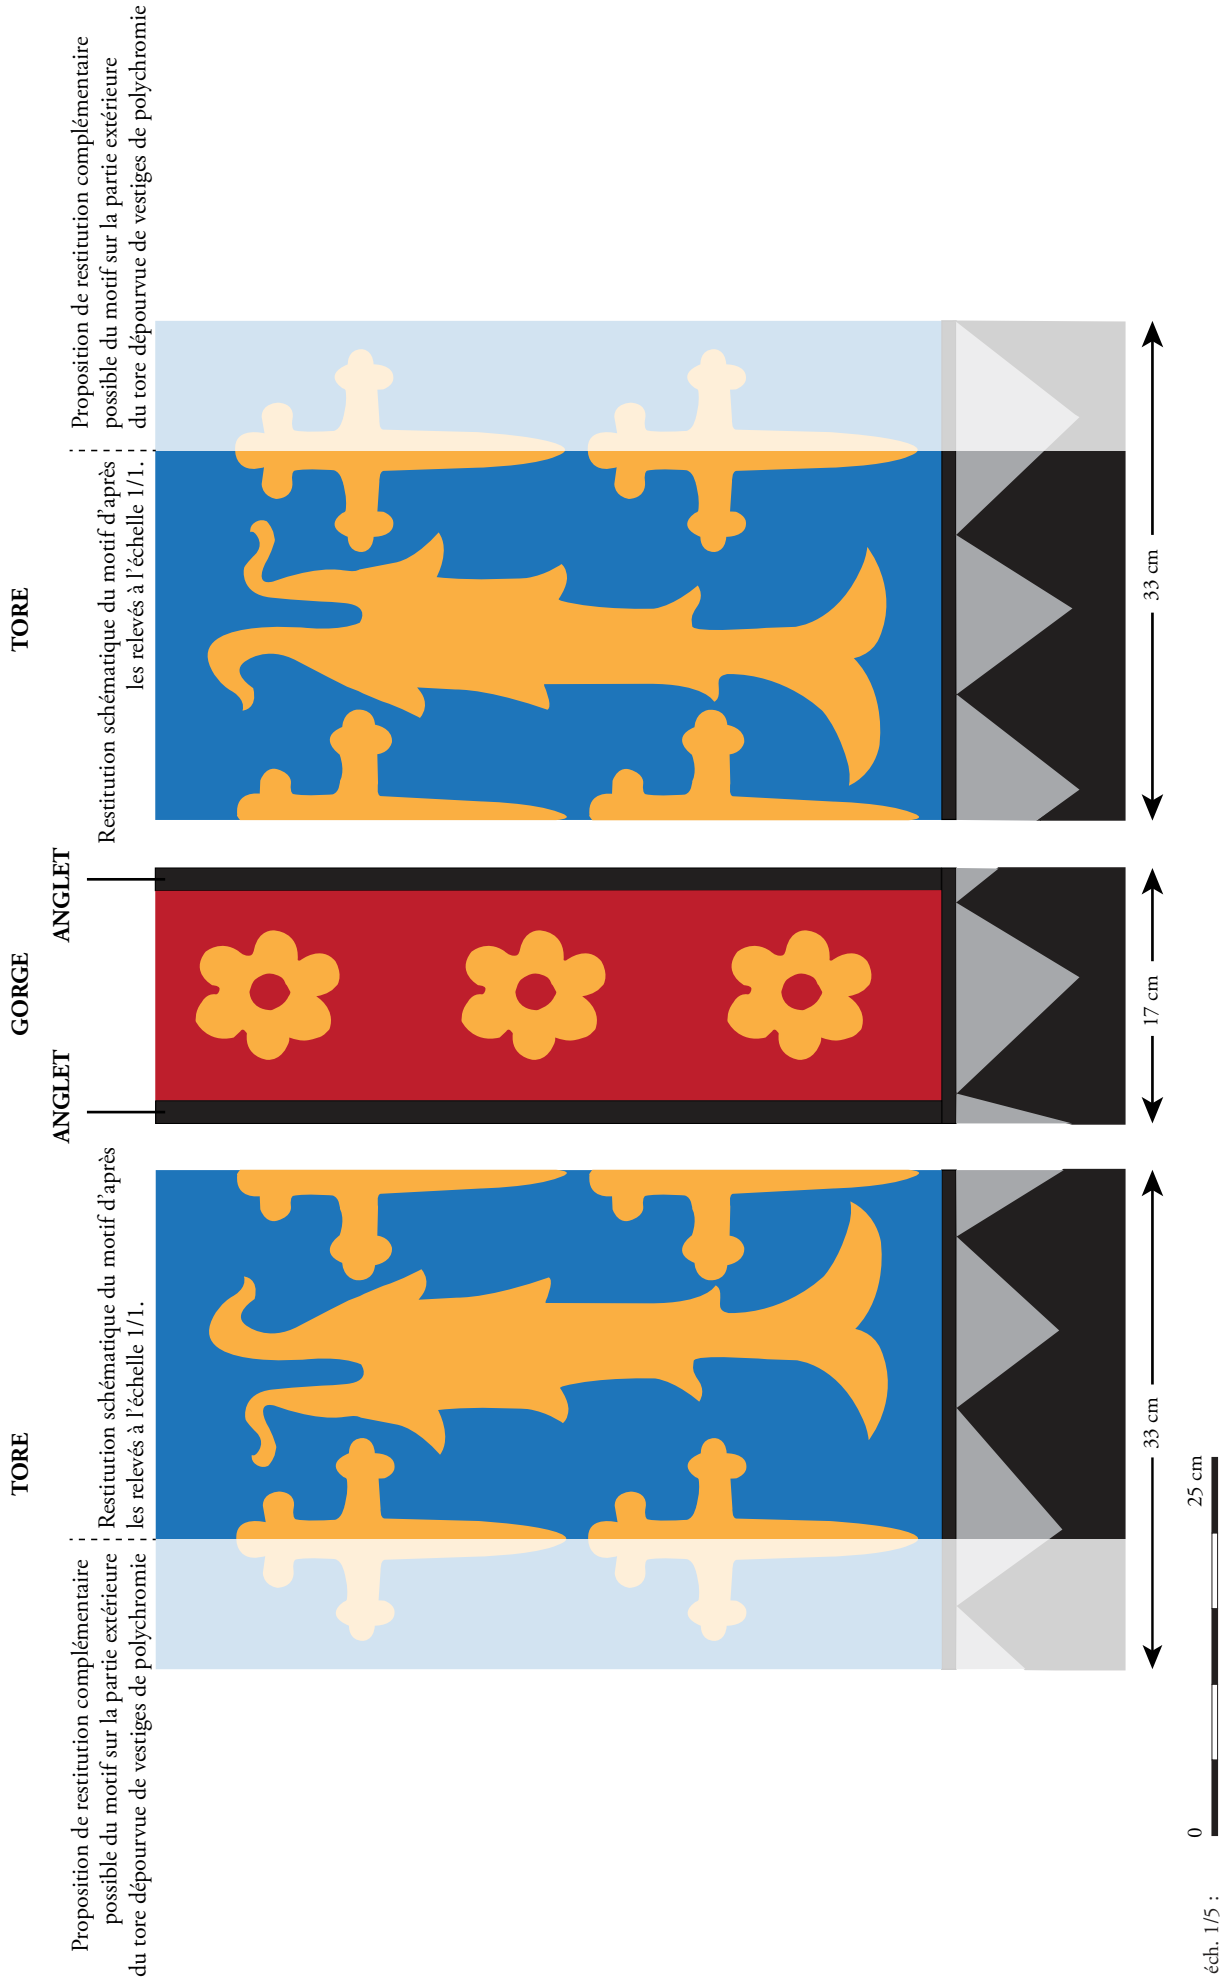
**Figure 178 :** Restitution du décor UE10 sur une ogive de la clef 7, d'après relevés - éch. : 1/5.

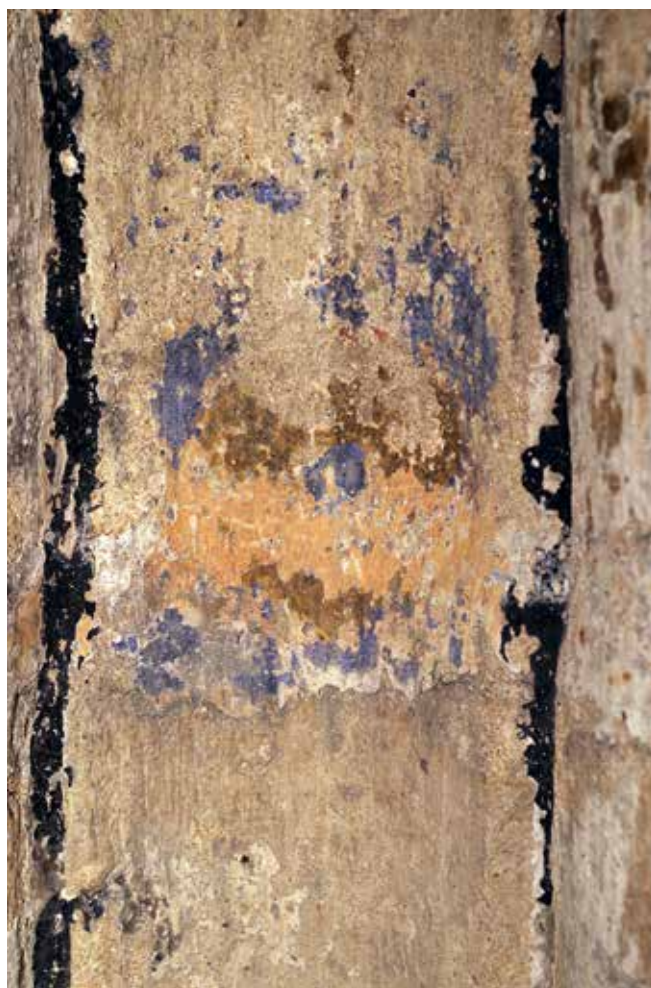
**Figure 179 :** Clef 6, couche rose-orangé de l'UE 2 sous le décor de fleurs dorées sur fond bleu (UE10) – gorge de l'ogive nord-est.

- Figure 178 :** Restitution du décor UE10 sur une ogive de la clef 7, d'après relevés - éch. : 1/5.
- Figure 179 :** Clef 6, couche rose-orangé de l'UE 2 sous le décor de fleurs dorées sur fond bleu (UE10) – gorge de l'ogive nord-est.

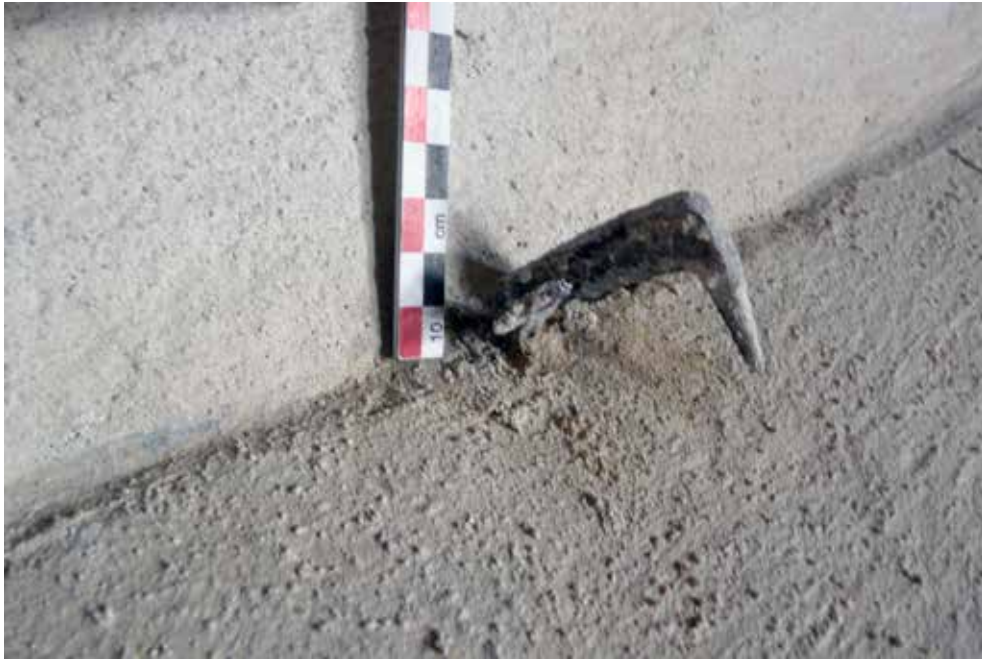
**Figure 180a :** Travée 4 nord du chœur, exemple d'un crochet à angle droit autour des oculi (photographie prise lors de la restauration des enduits).

- Figure 180a :** Travée 4 nord du chœur, exemple d'un crochet à angle droit autour des oculi (photographie prise lors de la restauration des enduits).

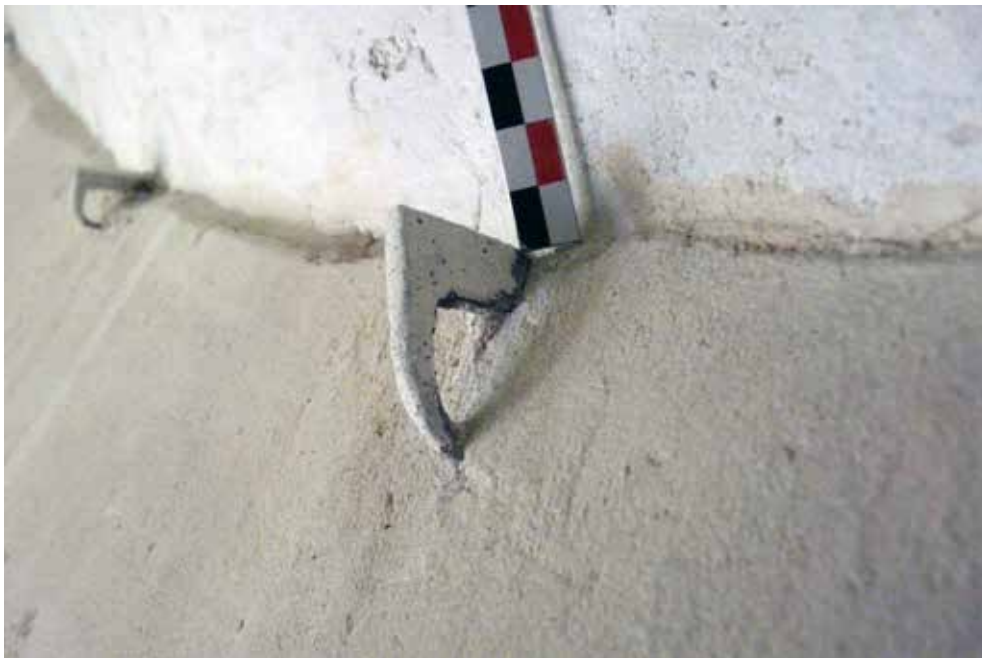
**Figure 180b :** Travée 4 sud du chœur, exemple d'un crochet dont la pointe est recourbée vers l'intérieur (photographie prise lors de la restauration des enduits).

- Figure 180b :** Travée 4 sud du chœur, exemple d'un crochet dont la pointe est recourbée vers l'intérieur (photographie prise lors de la restauration des enduits).
