## Rapport final d'opération d'archéologie du bâti

# CHARTRES

## Cathédrale Notre-Dame

*Vaisseau central, travées 3 à 9*

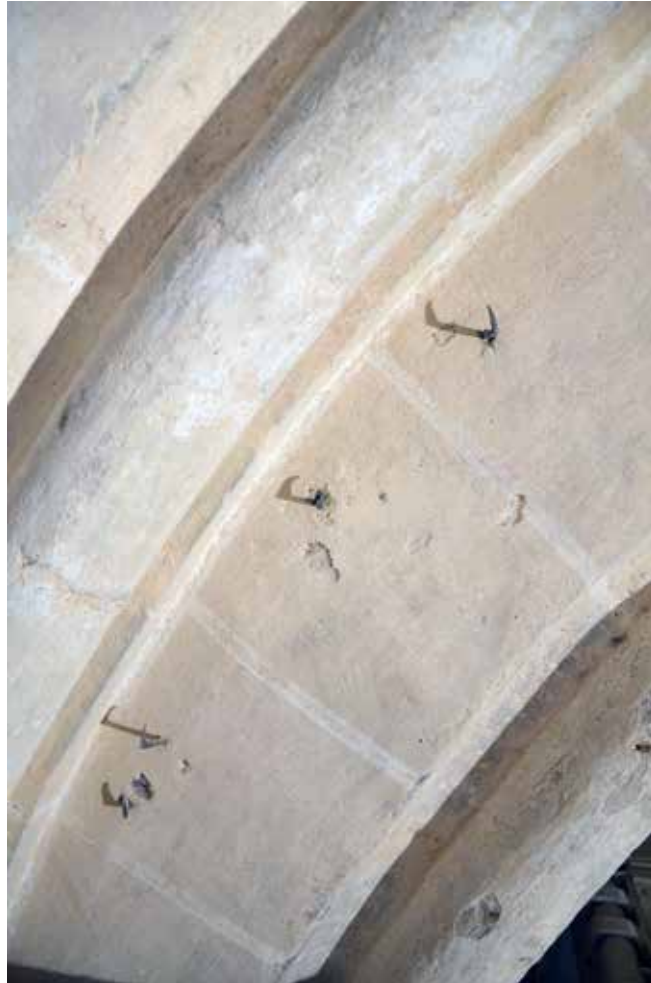
**Figure 183 :** Implantation des crochets autour des grandes arcades.

- Figure 183 :** Implantation des crochets autour des grandes arcades.

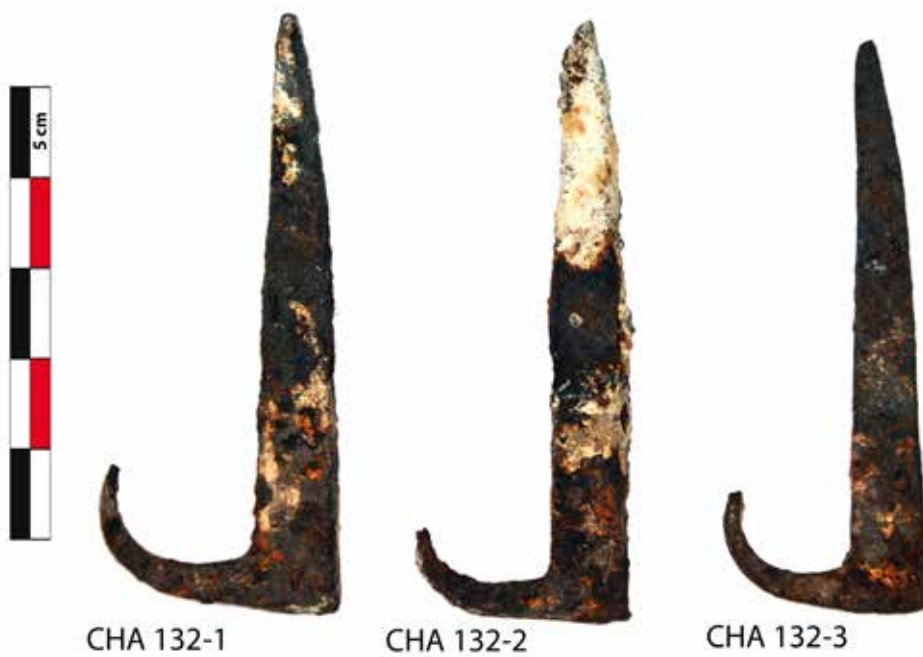
**Figure 184 :** Crochets prélevés autour de la baie 139 (vaisseau central, travée 4 nord).

- Figure 184 :** Crochets prélevés autour de la baie 139 (vaisseau central, travée 4 nord).
- Figure 185 :** Fers plats ancrés dans les piédroits des lancettes de la baie haute 136, travée 6 sud.

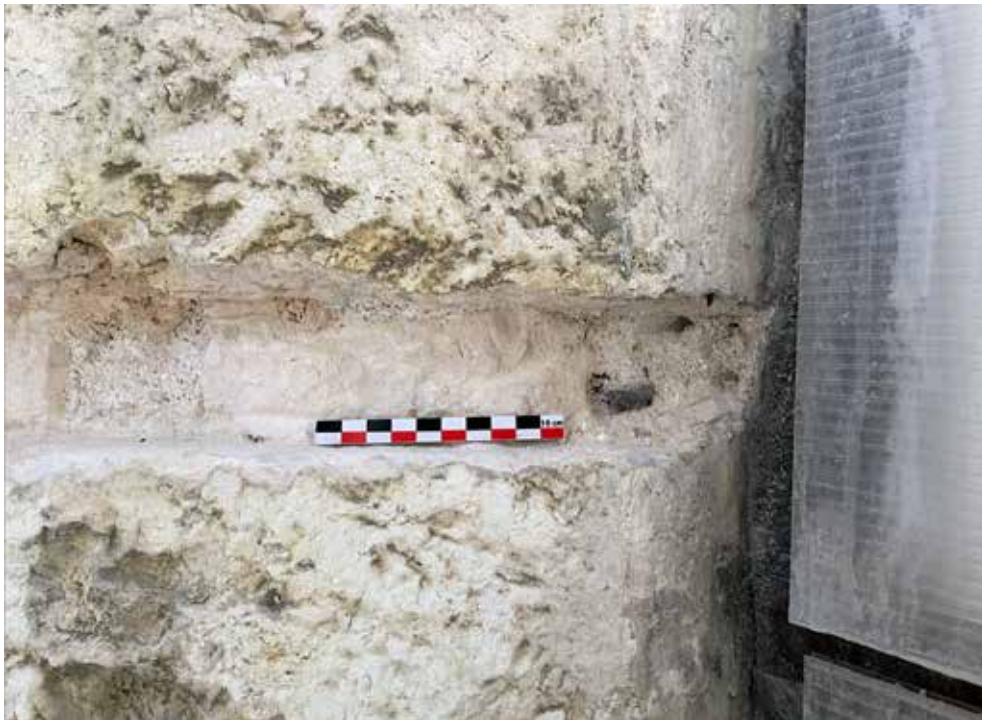
Figure 185

**Figure 185 :** Fers plats ancrés dans les piédroits des lancettes de la baie haute 136, travée 6 sud.  
**Figure 186 :** Fers plats déposés. (CHA133 baie 141, CHA130 baie 136)

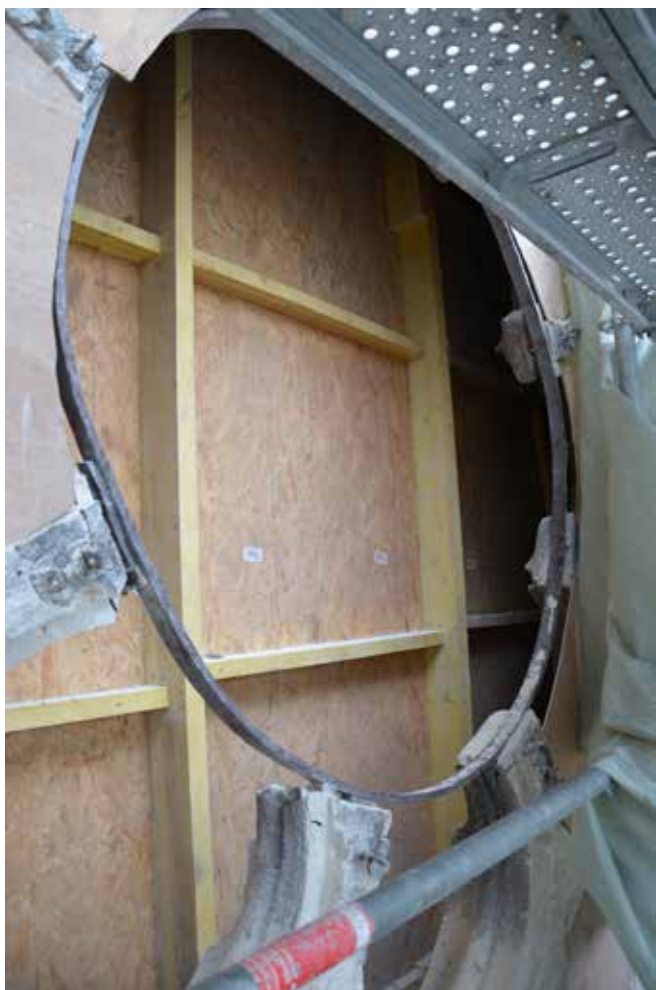
**Figure 187a** : Travée 4 sud, cercle de fer au centre d'un oculus et soudure.

- Figure 186 :** Fers plats déposés. (CHA133 baie 141, CHA130 baie 136)
- Figure 187a :** Travée 4 sud, cerce de fer au centre d'un oculus et soudure.
- Figure 187b :** Travée 3 nord, cerce de fer au centre d'un oculus et soudure.

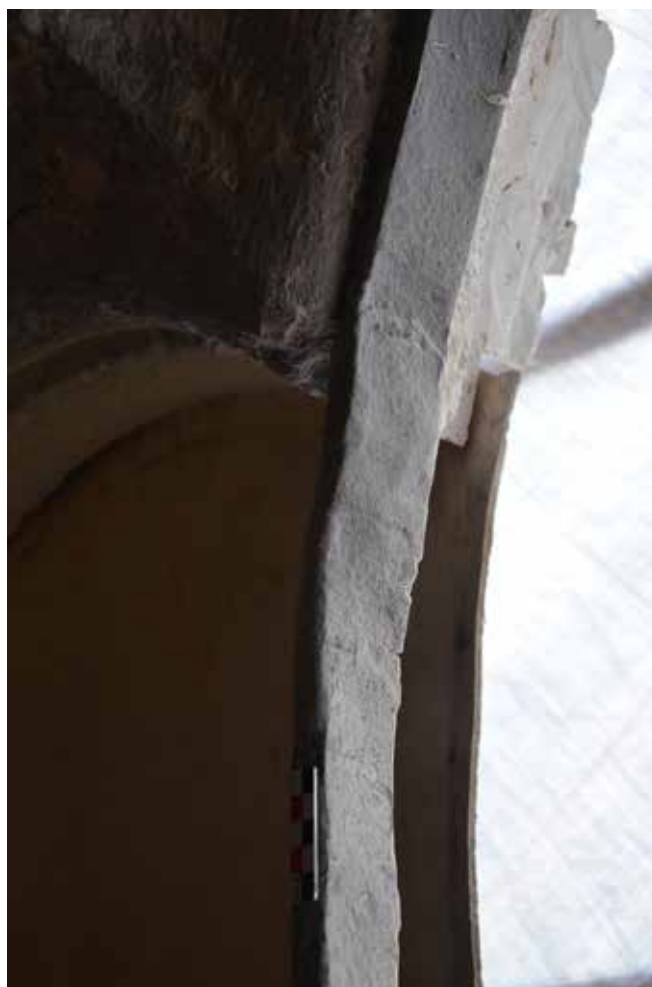
Figure 187b

**Figure 187b** : Travée 3 nord, cercle de fer au centre d'un oculus et soudure.

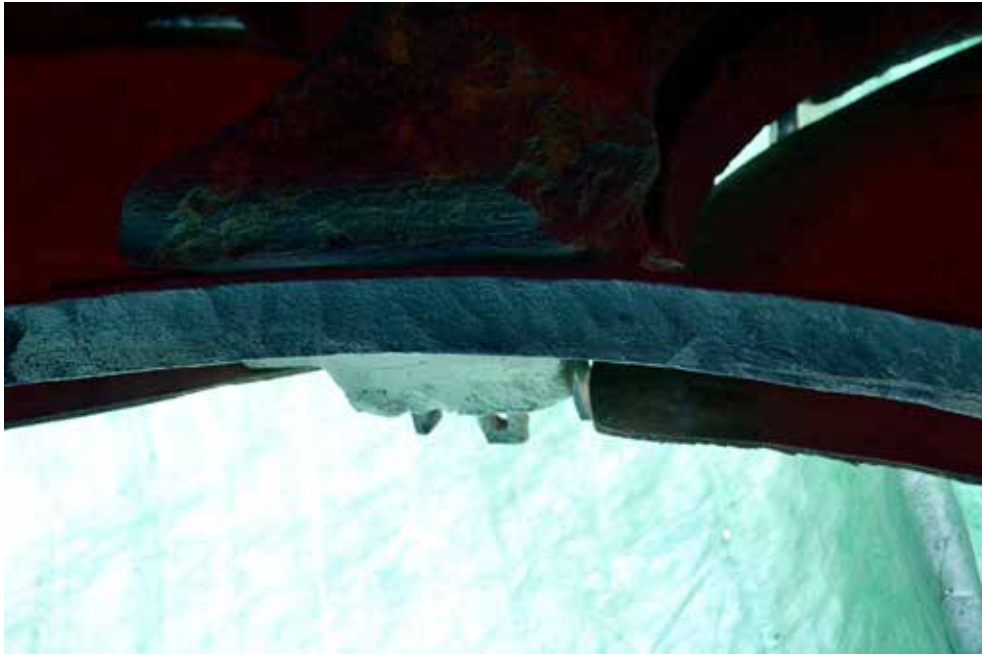
**Figure 188 :** Travée 4 sud, traces de martelage sur une cerce.

- Figure 188 :** Travée 4 sud, traces de martelage sur une cerce.
- Figure 189 :** Travée 5 sud, cerce déposée.
- Figure 190 :** Inclusions (sombre) et métal (clair) en imagerie électronique (électrons rétrodiffusés) et détection des particules associée.

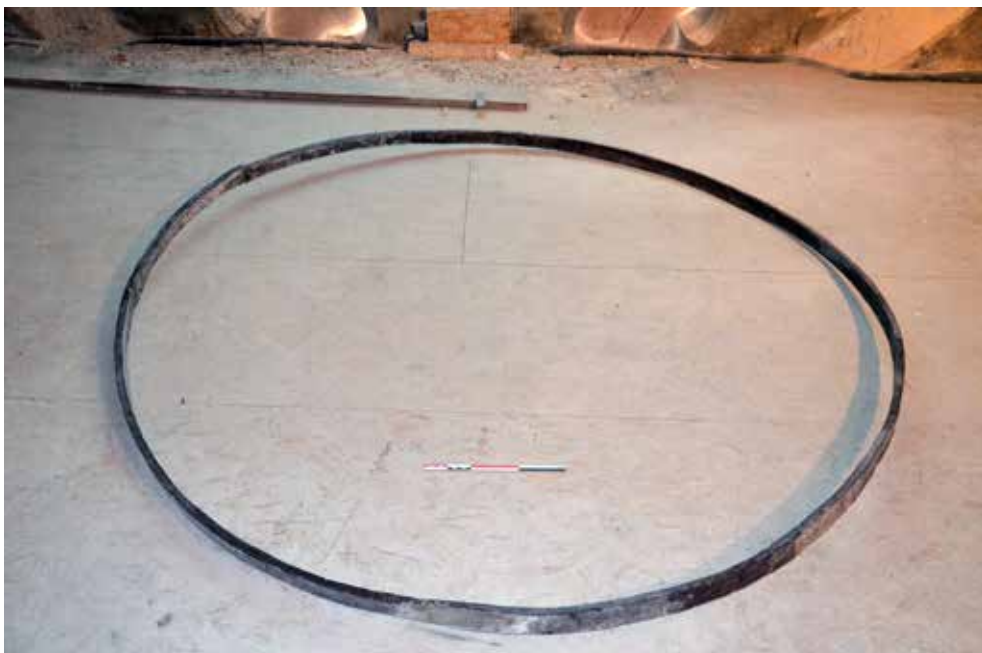
Figure 189

**Figure 189 :** Travée 5 sud, cerce déposée.

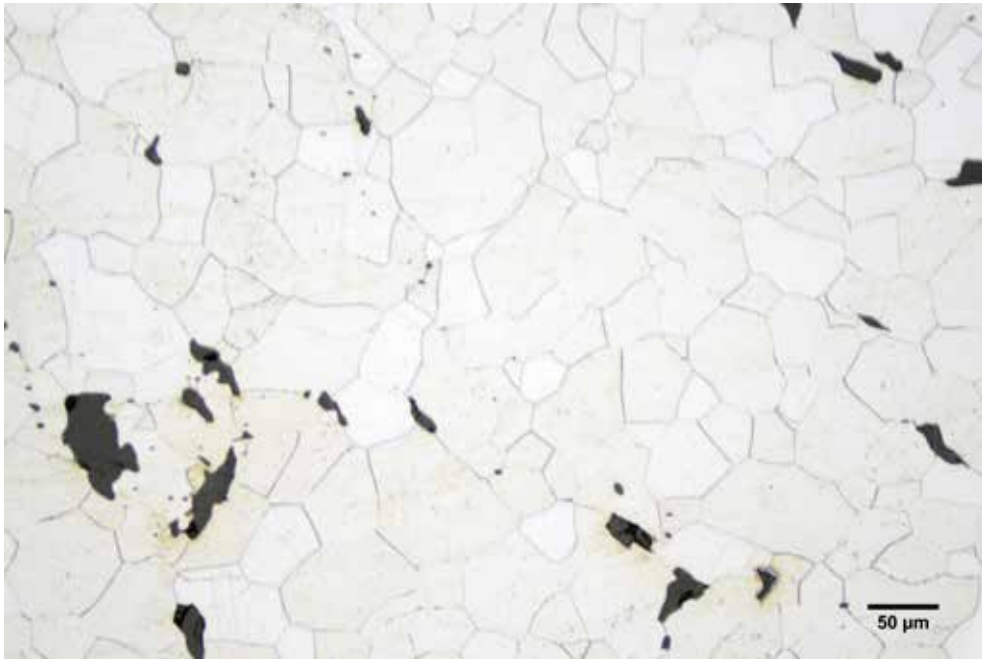
**Figure 194** : Transition entre une zone de ferrite à gros grains et à petits grains (CHA 133).  
**Figure 195** : Structures fantômes (CHA 132-2).

- Figure 193 :** Grains de ferrite équiaxes (CHA42-1).
- Figure 194 :** Transition entre une zone de ferrite à gros grains et à petits grains (CHA 133).

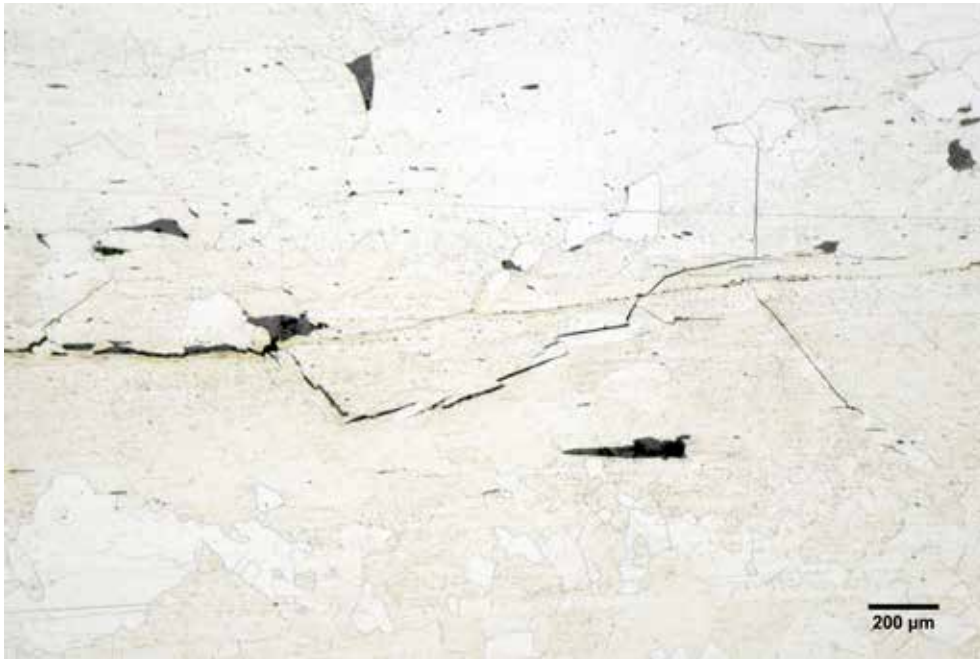
**Figure 198 :** Fissure au niveau de la soudure médiane de la cerce CHA 131.  
**Figure 199 :** Légère carburation au niveau d'une soudure de la cerce CHA 131.

- Figure 197 :** Comparaison de la teneur en carbone des échantillons de la cathédrale de Chartres avec d'autres églises et cathédrales gothiques.
- Figure 198 :** Fissure au niveau de la soudure médiane de la cerce CHA 131.

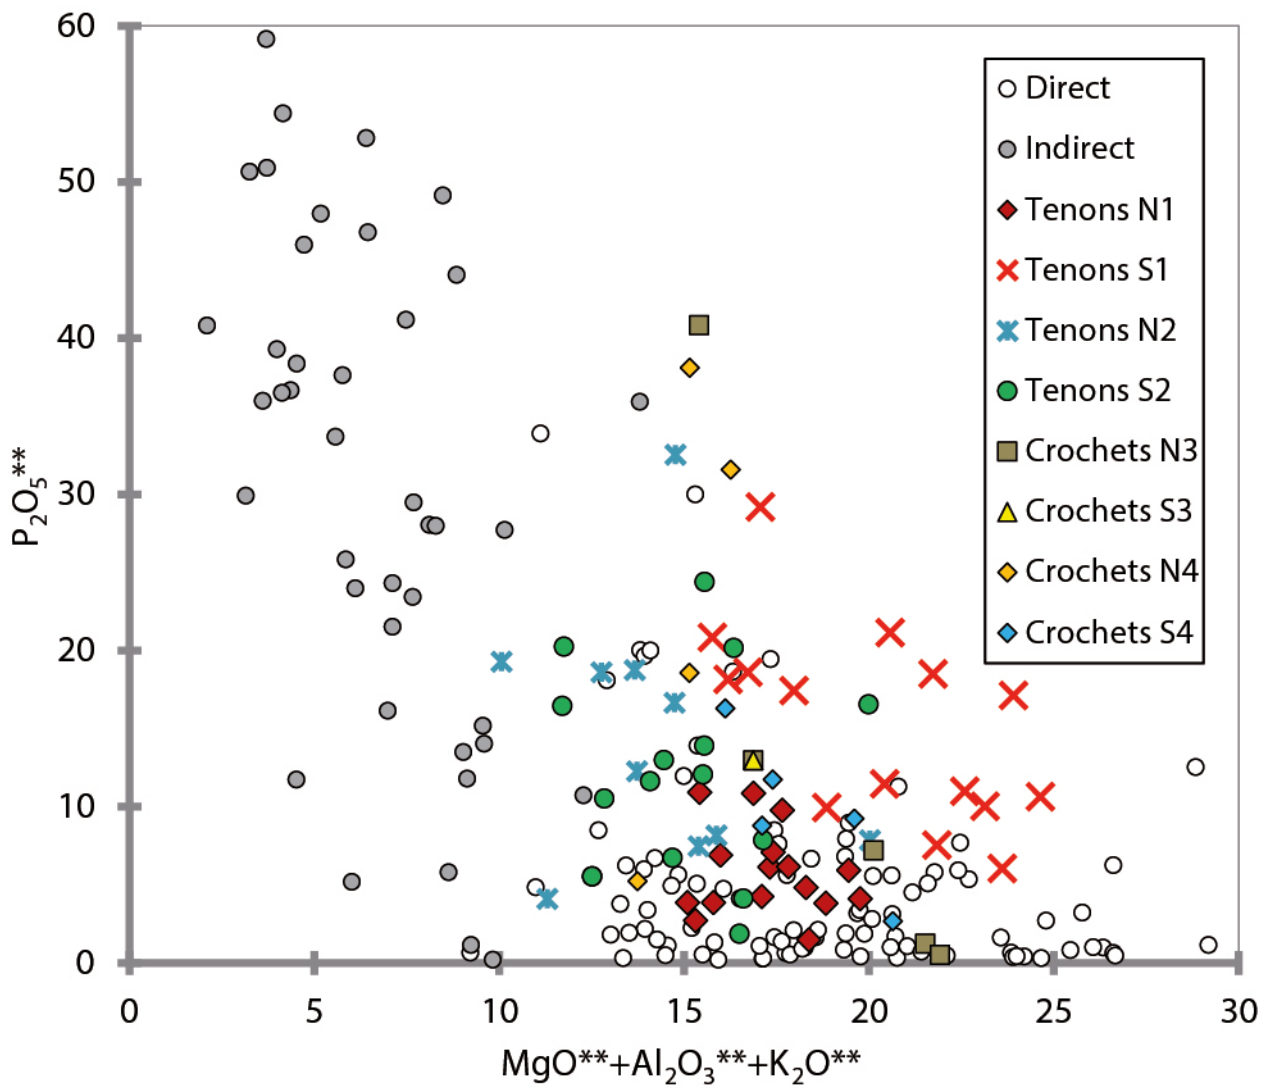
Figure 204 : Discrimination des procédés de réduction pour les échantillons du chœur.

- Figure 204 :** Discrimination des procédés de réduction pour les échantillons du chœur.
- Figure 205 :** Prélèvements pour datation radiocarbone (crochet CHA 132-1 à gauche, cerce CHA 131 à droite).
