Rapport final d'opération d'archéologie du bâti

Annexes

CHARTRES

Cathédrale Notre-Dame

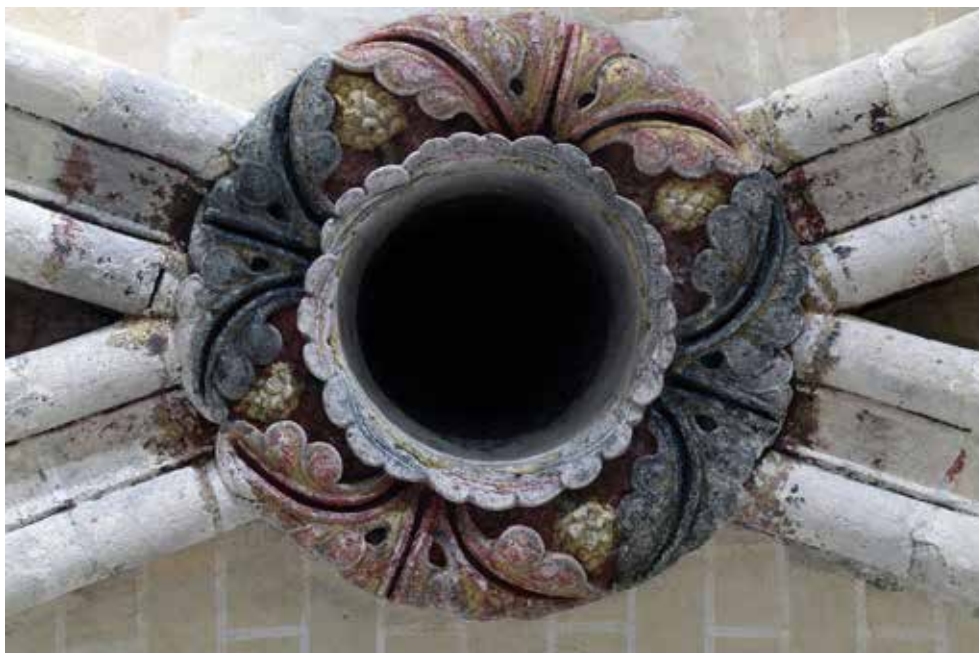
ill. 1 : Clef 3, couronne feuillagée

Clef travée 3, UE 9 (1^{er} état de polychromie)	
Jour central	Rouge ?
Cavet annulaire intérieur	Jaune ?
Fond de l'anneau	Rouge
Petite couronne végétale intérieure	Alternativement vert et rouge, mais nombre impair donc deux feuillages successifs mi-rouge mi-vert (au niveau du tore est de l'ogive nord-est)
Couronne végétale principale	Feuillages à dominante alternativement rouge et verte, en face à face. Le décor présente un dégradé chromatique, probablement pour donner du volume à l'ensemble. Les feuilles rouges présentent trois niveaux de teintes successifs : au centre un rouge foncé, cerné d'un rouge-orange plus vif, lui-même bordé d'une bande de couleur grise aujourd'hui (blanche à l'origine ?) sur le pourtour de la feuille. L'intérieur des creux du motif est peint en orange vif (minium ?), et cernés de noir. Un rehaut noir mettant en évidence les nervures moins appuyées par la sculpture a également été observé. Les feuilles vertes présentaient sans doute un dégradé similaire ; on devine notamment que le pourtour était traité de manière plus claire que l'intérieur (en blanc ?). Si l'intérieur des creux conserve une couleur vert vif, l'ensemble est sombre (de vert sombre à noir) et les différentes teintes sont difficiles à mettre en évidence.

Nervures en creux des feuilles	Rouges ou vertes, identique à la couleur dominante de la feuille
Fruits	Jaune-brun
Tiges des fruits	Vertes ?
Extérieur de la couronne végétale principale	Noir
Ogives : gorges à profil segmentaire	Faux-marbre rouge vif sur rouge bordeaux, sur 25 cm depuis la clef
Ogives : tores	Faux-marbre rouge vif sur rouge bordeaux, sur 25 cm depuis la clef
Ogives : parties verticales	Faux-marbre rouge vif sur rouge bordeaux. Au sud, le décor peint se poursuit sur la voûte dans la continuité de la polychromie conservée sur les nervure et occupe la zone triangulaire définie par les deux branches d'ogives.
Fût : cavet inférieur	Vert ou noir
Fût	Vert ou noir

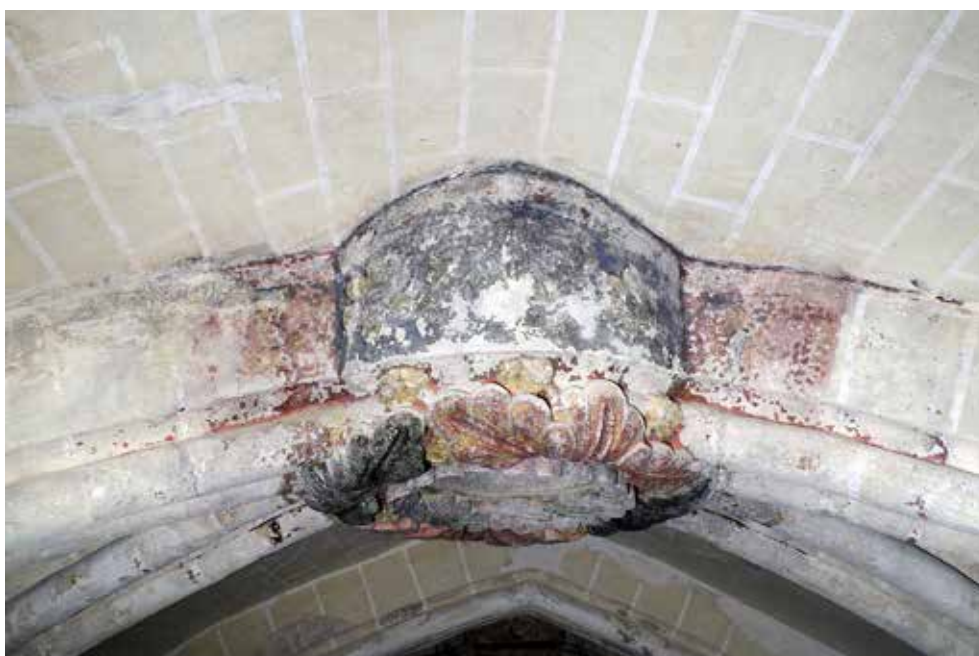
Ill. 2 : Clef 3, face ouest du fût

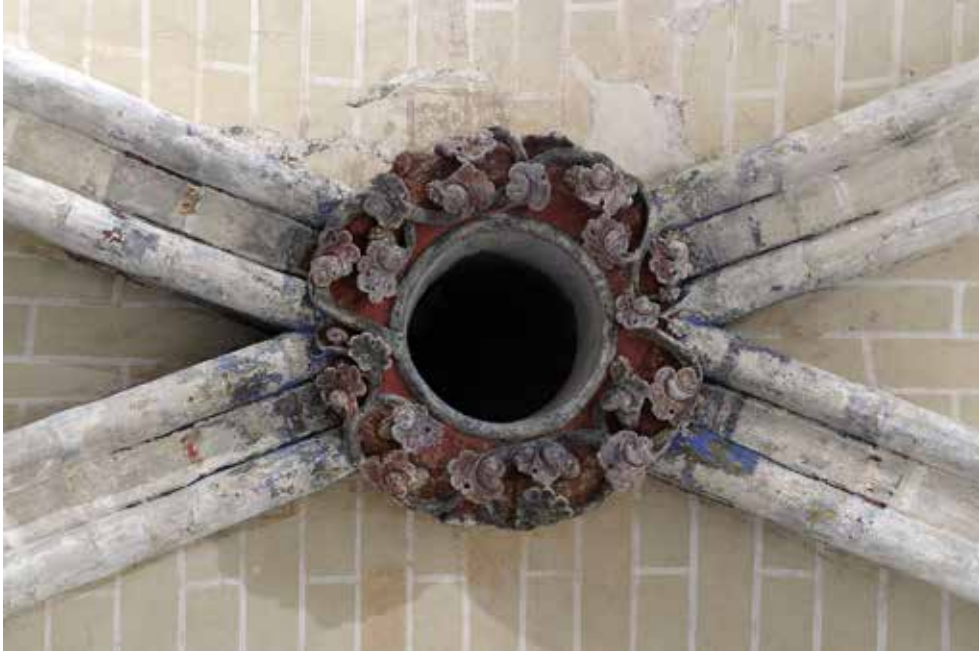
Ill. 3 : Clef 4, couronne feuillagée

Clef travée 4, UE 9 (1^{er} état de polychromie)	
Jour central	Rouge ? (ou 2 ^{ème} état ?)
Tore annulaire intérieur (tige)	Vert à noir
Fond de l'anneau	Rouge-orangé (minium ?)
Feuilles	Rouges. Seules 4 feuilles sont vertes, mais sans qu'on puisse identifier de logique de distribution au sein du décor. Les feuilles rouges présentent le même dégradé chromatique que celles de la travée 3 : au centre un rouge foncé, cerné d'un rouge-orange plus vif, lui-même bordé d'une bande de couleur grise aujourd'hui (blanche à l'origine ?) sur le pourtour de la feuille.
Branches	Vert à noir
Fruits	Jaunes
Ogives : tores	Sur 25 cm à partir de la clef : faux-marbre vert sur noir. Présence d'un badigeon blanc-gris intermédiaire. La couche picturale noire s'arrête nettement, marquant la fin du décor.
Ogives : gorges à profil segmentaire	Faux-marbre vert sur noir ; présence d'un badigeon blanc-gris intermédiaire.
Ogives: parties verticales	Faux-marbre vert sur noir ; présence d'un badigeon blanc-gris intermédiaire. Observations stratigraphiques : Sur la face est de l'ogive sud-est et la face ouest de l'ogive nord-ouest, l'UE 2 (badigeon blanc et couche picturale rose-orangée), est clairement visible entre les deux états de polychromie (UE 9 et UE 10).

Ogive : cavets supérieurs	Faux-marbre vert sur noir ; présence d'un badigeon blanc-gris intermédiaire. Liseré gris de 1,5 cm en bordure supérieure : limite volontaire ou sous-couche?
Fût	Faux-marbre rouge sur rouge-bordeaux. Traces de noir qui semblent correspondre à une altération de la couche rouge.
Fût : cavet inférieur	Traces de noir ou de vert : faux-marbre vert sur noir ?

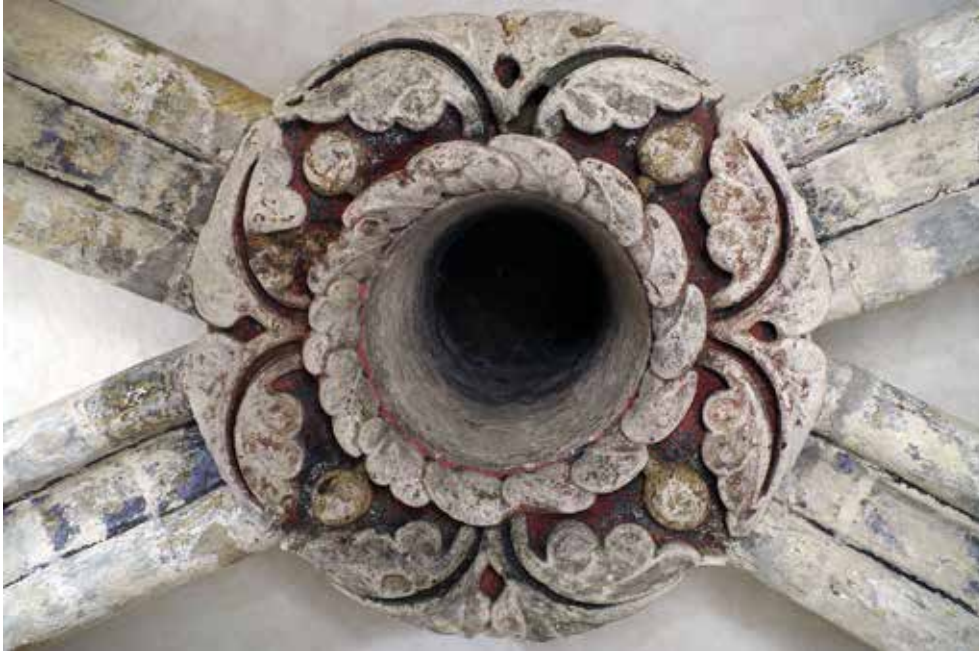
Ill. 7 : Clef 6, couronne feuillagée

Clef travée 6, UE 9 (1^{er} état de polychromie)	
Jour central	Rouge
Fond de l'anneau	Noir, qui par endroit a viré au brun. Traces de rouge par endroit ?
Petite couronne de feuilles	14 feuilles de couleurs différentes : alternance de rouge et vert (foncé, d'apparence gris/noir par endroit).
Couronne de feuilles principale	4 feuilles de couleurs différentes : alternance de rouge et de vert, en face à face ? Les feuilles rouges sont peut-être traitées en dégradé chromatique, comme celles des clefs 3 et 4 et comme le cavet du fût de la clef 5, mais le mauvais état de conservation ne permet pas de l'affirmer.
Nervure des feuilles	Rouge ou vert, de même couleur que la feuille.
Fruits	Jaune-brun
Ogives : tores	Faux-marbre vert sur noir
Ogives : gorges à profil segmentaire	?
Ogives : parties verticales	Traces de noir (entre les ogives côté sud)
Fût	Traces de rouge et de noir (côté est) : faux-marbre rouge sur rouge-bordeaux ? Le noir peut être une altération de la couche rouge.

Fût : cavet inférieur	Traces d'une couche picturale de couleur sombre

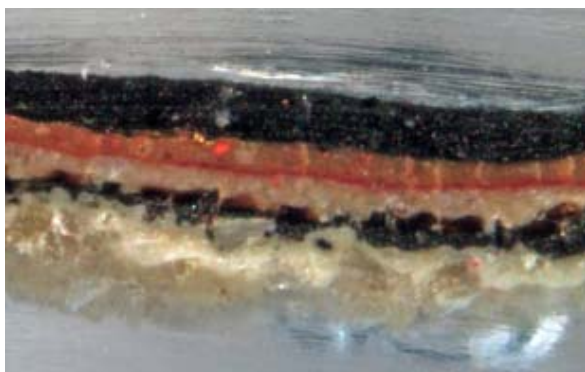
Image of the stratigraphy of sample, where the base layer could be observed.

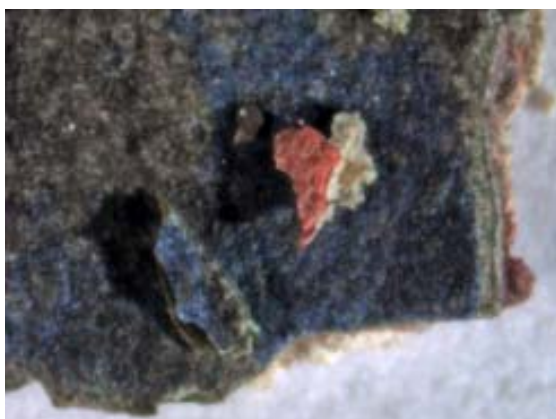
Images of sample P-102. There are different colored layers on this sample: grey, blue, green and red layers are found.

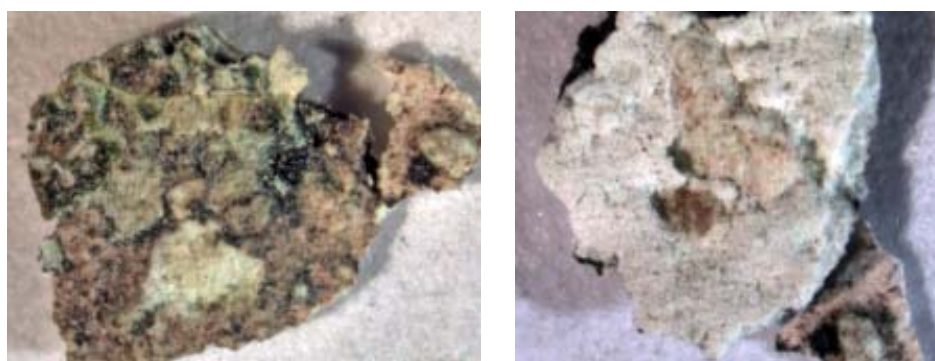
Images of P-124 sample surface and bottom where different layers could be observed.

Location: 5th bay, northern triforium, central column.

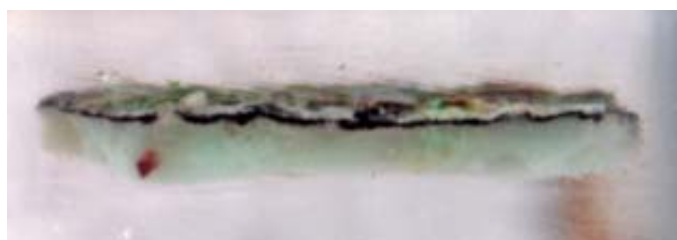
Complete stratigraphy of P124 sample.
