Conservation du Trésor de Chabaka à Karnak, Égypte

Thierry Joffroy, Nadia Licitra

Rapport de mission 7-13 avril 2018

Mars 2019

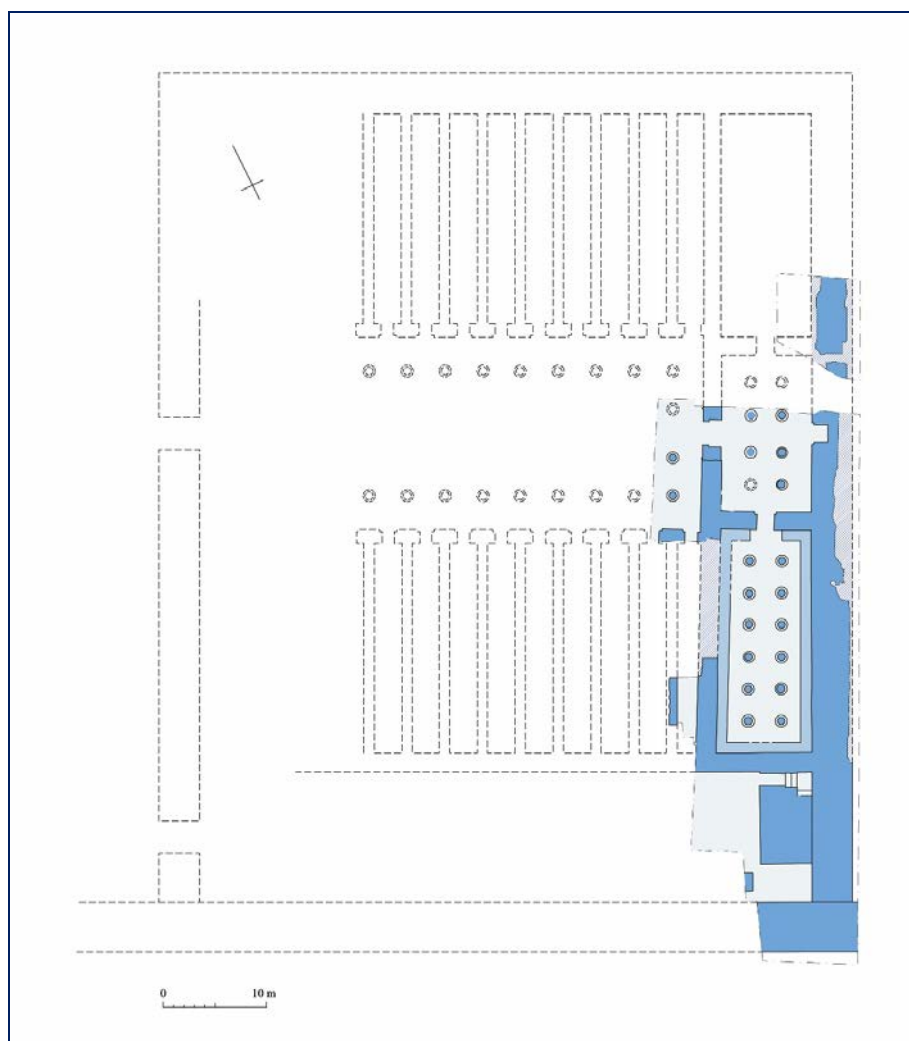
Plan 2. Plan du Trésor de Chabaka. ©Mission du Trésor de Chabaka/N. Licitra

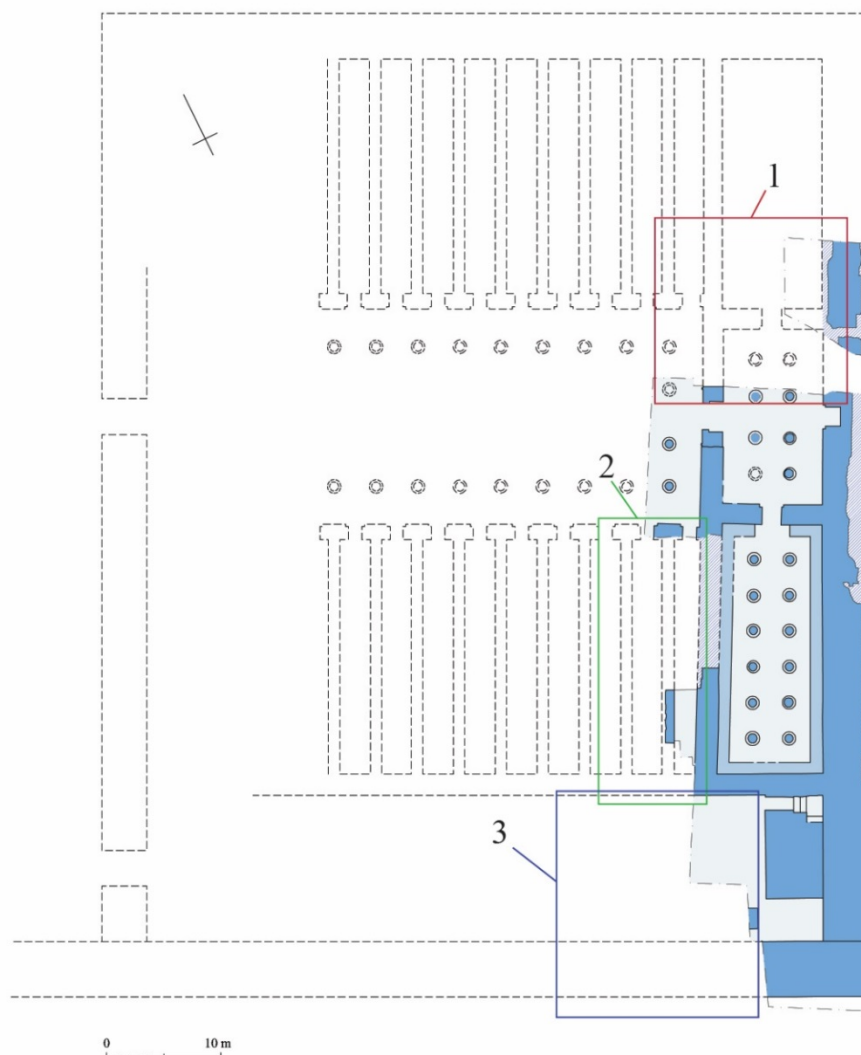
Plan 3. Plan du Trésor de Chabaka avec l'indication des futurs secteurs de fouille © Mission du Trésor de Chabaka/N. Licitra.

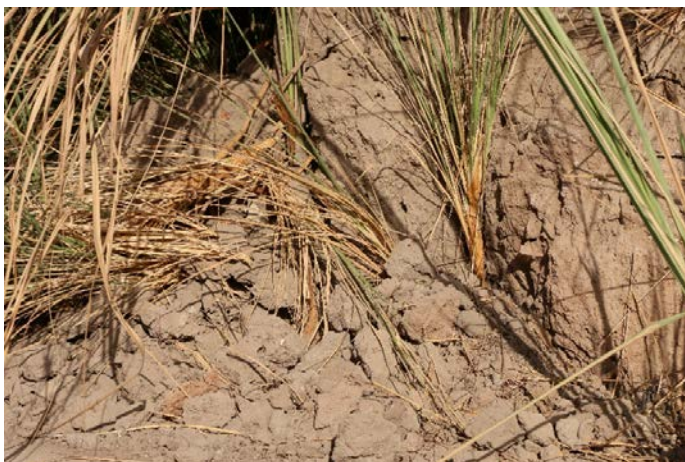
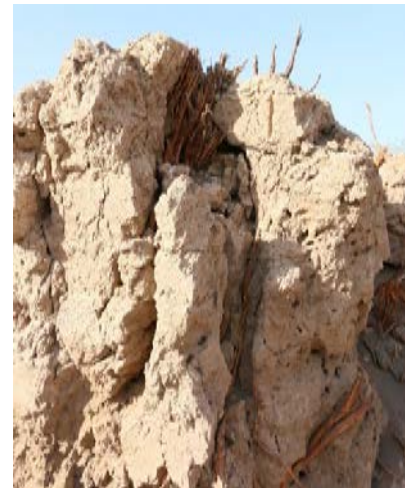
Sur le site du Trésor de Chabaka il a été possible d'observer que les racines de *halfa* descendent profondément dans les assises de briques inférieures. L'effet destructeur de ces racines ne semble toutefois concerner que les premiers centimètres de la surface du sol, lié au grossissement de la racine à ce niveau et, aussi, de la multiplication de pousses. Ce phénomène de poussée est particulièrement destructeur en bordure de mur ou dans le cas de pentes inclinées (**fig. 8-9**). Plus bas, dans un milieu confiné comme l'est en majorité un mur⁸, même de terre, l'effet de gonflement ne fait que comprimer la matière sans pouvoir la détruire.

Fig. 8-9. Capacité destructrice de *halfa* à flanc et en tête de mur après la fouille.

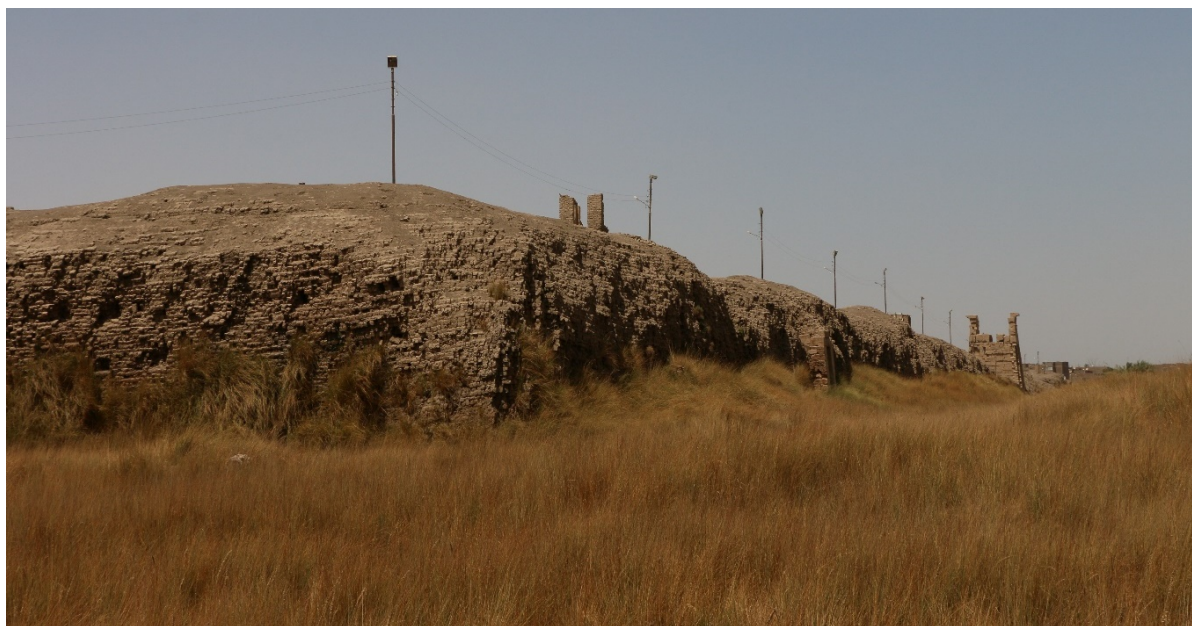
Fig. 13. Temple de Karnak. Zone à l'extérieur de l'angle sud-est de l'enceinte de Nectanébo infestée par halfa.

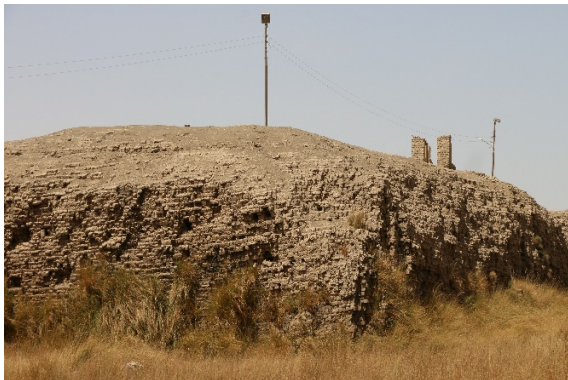
Fig. 16. Angle sud-est de l'enceinte (extérieur)

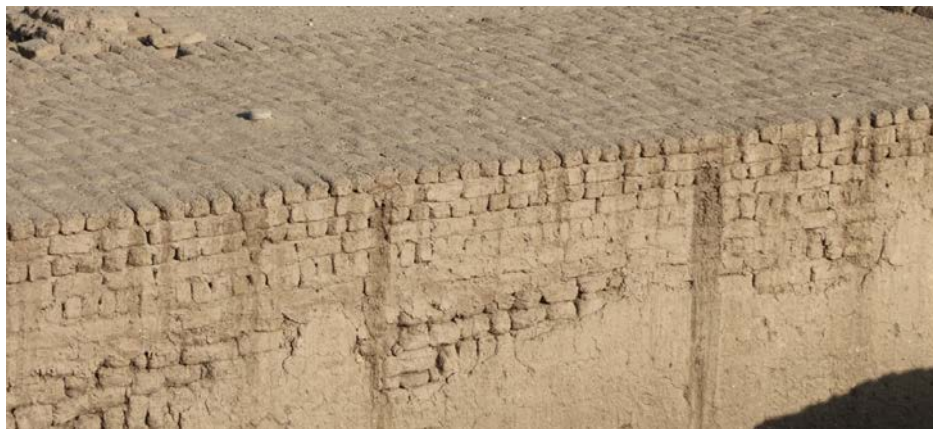
Par ailleurs, les irrégularités de surface peuvent conduire à des écoulements entraînant à la fois des concentrations d'eau et des vitesses d'écoulement d'autant plus destructrices qu'elles sont fortes. Il faut ici noter qu'une surface considérée comme horizontale ne l'est jamais complètement et qu'elle n'est donc pas à l'abri d'une concentration possible d'eau (**fig. 18**).

Fig. 18. Vue du mur d'enceinte ouest du Ramesseum, qui montre à la fois des concentrations d'écoulement d'eau – même sur une surface horizontale – et les effets de ré-déposition plus bas, en façade.

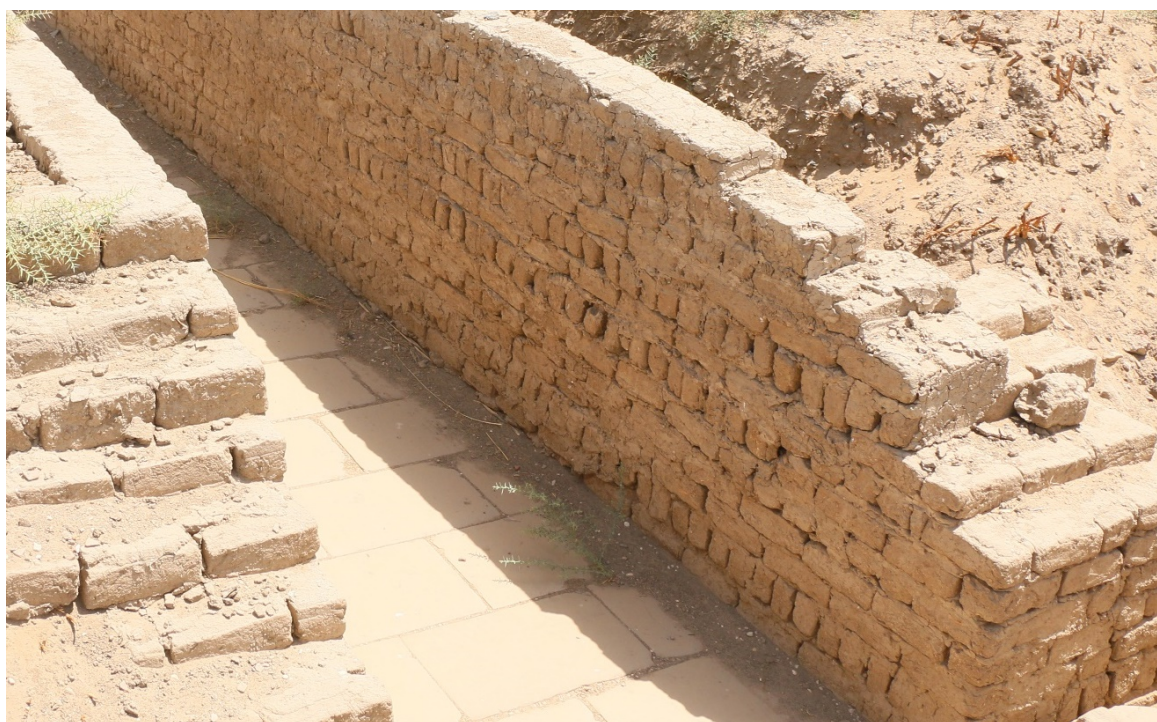
Fig. 23. Les dallages peuvent aussi être un risque si ceux-ci ne possèdent pas de pente naturelle amenant l'eau de pluie loin des murs (temple de Mout).

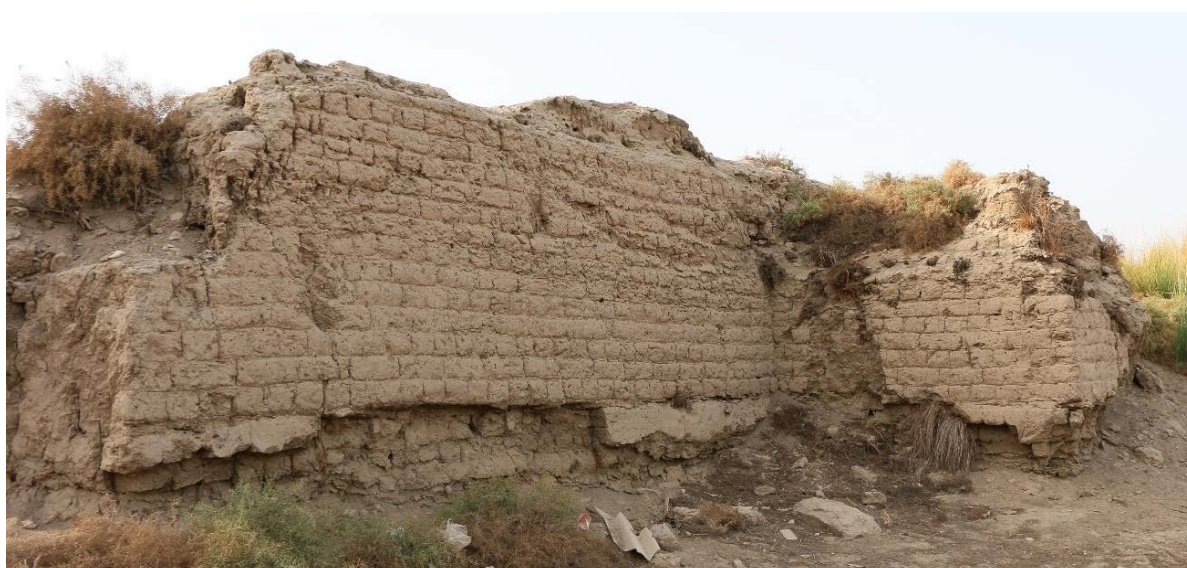
Fig. 27. Le cas ci-dessus illustre bien la combinaison de risques : érosion en haut des murs avec écoulements et éboulements, notamment dans l'angle, largement facilités par la végétation. À la base, l'accumulation de débris et la présence des plantes déterminent le développement d'un sillon destructeur évolutif car l'ensemble de ces éléments favorise la conservation de l'humidité ; Karnak, tronçon nord-sud du mur d'enceinte de la XXV^e dynastie au nord des Catacombes osiriennes.
