Conservation du Trésor de Chabaka à Karnak, Égypte

Thierry Joffroy, Nadia Licitra. Conservation du Trésor de Chabaka à Karnak, Égypte : Rapport de mission du 7 au 13 avril 2018. [Rapport de recherche] CRAterre; Orient et Méditerranée. 2019, pp.48. hal-02320351

Rapport de mission 7-13 avril 2018

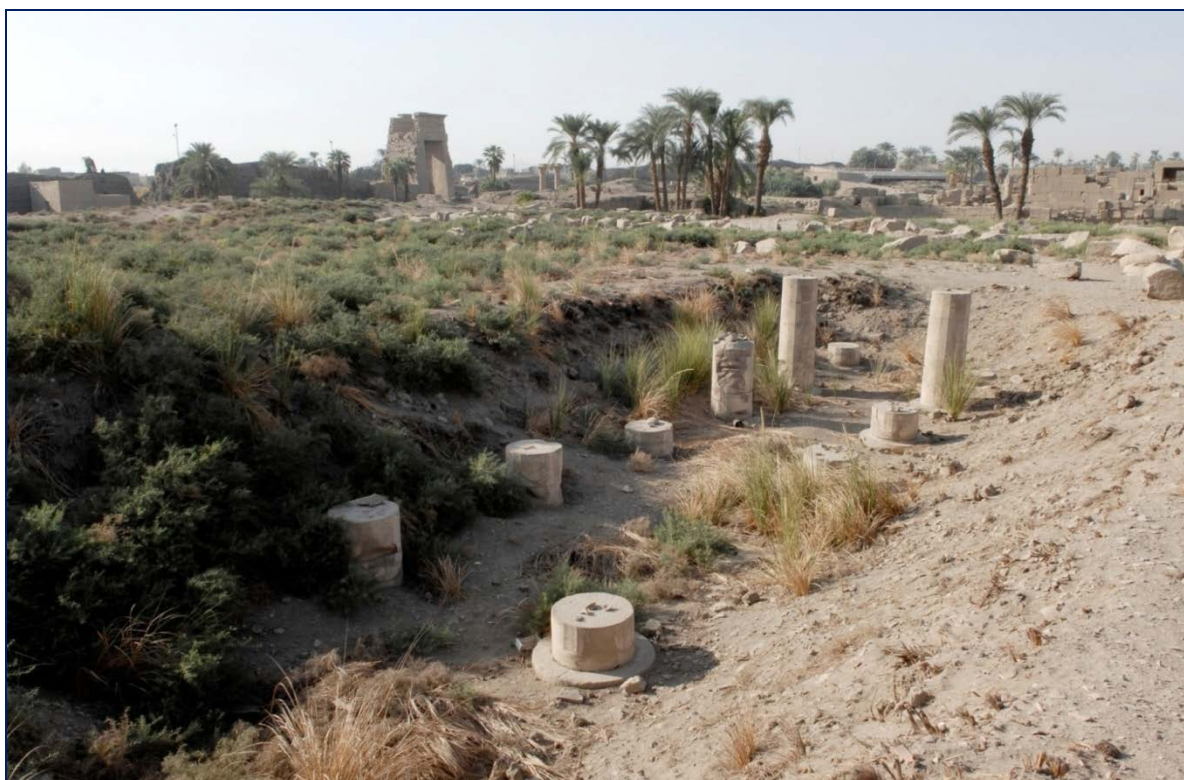
Fig. 2. Le site du Trésor de Chabaka avant le début des fouilles en 2008 (vue du nord-ouest) © CNRS-CFEETK/J.-Fr. Gout.

Avant le début des fouilles en 2008, le site du Trésor de Chabaka correspondait à une fosse approximativement rectangulaire (9 x 22 m environ) et profonde d'environ 2 m sur le fond de laquelle s'élevaient deux rangées de six colonnes cylindriques en grès (**fig. 2**).

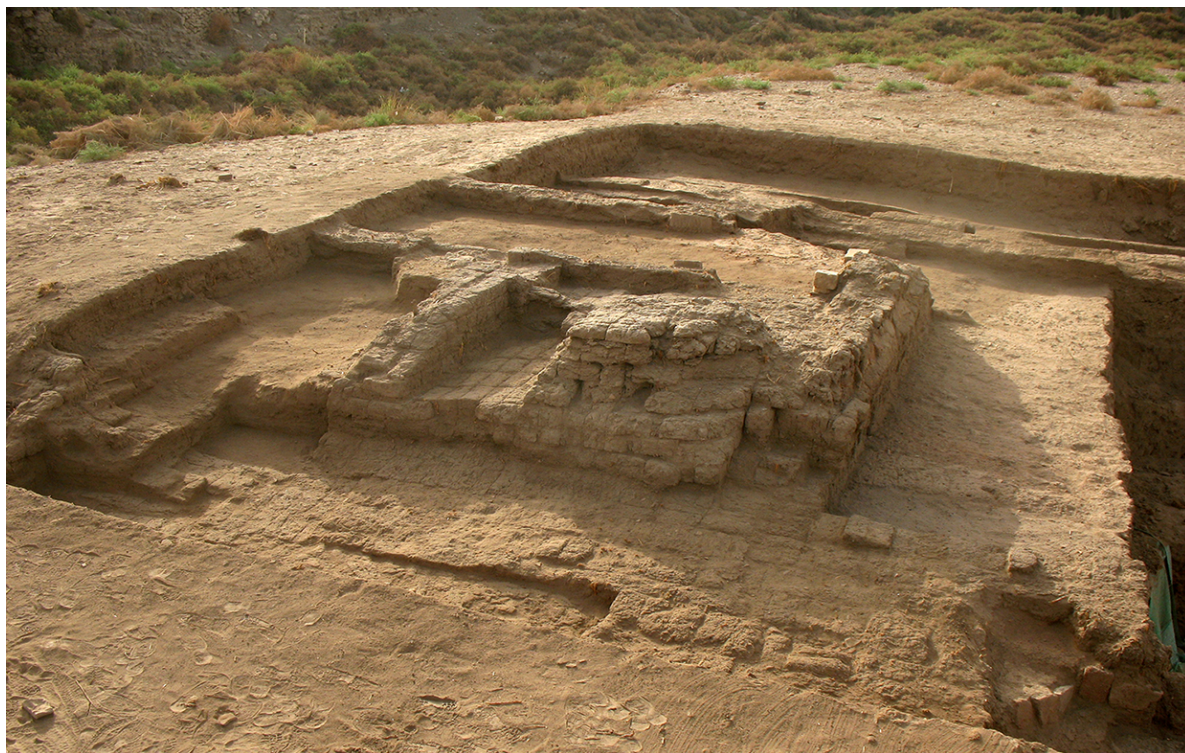
Fig. 3. Vue des vestiges d'une maison ptolémaïque mise au jour sur le site du Trésor de Chabaka en 2010 (secteur nord). ©Mission du Trésor de Chabaka/N. Licitra.

Au cours de la fouille, afin d'atteindre les niveaux kouchites, ces maisons ptolémaïques (**fig. 3**) ont été démontées après avoir été fouillées et documentées.

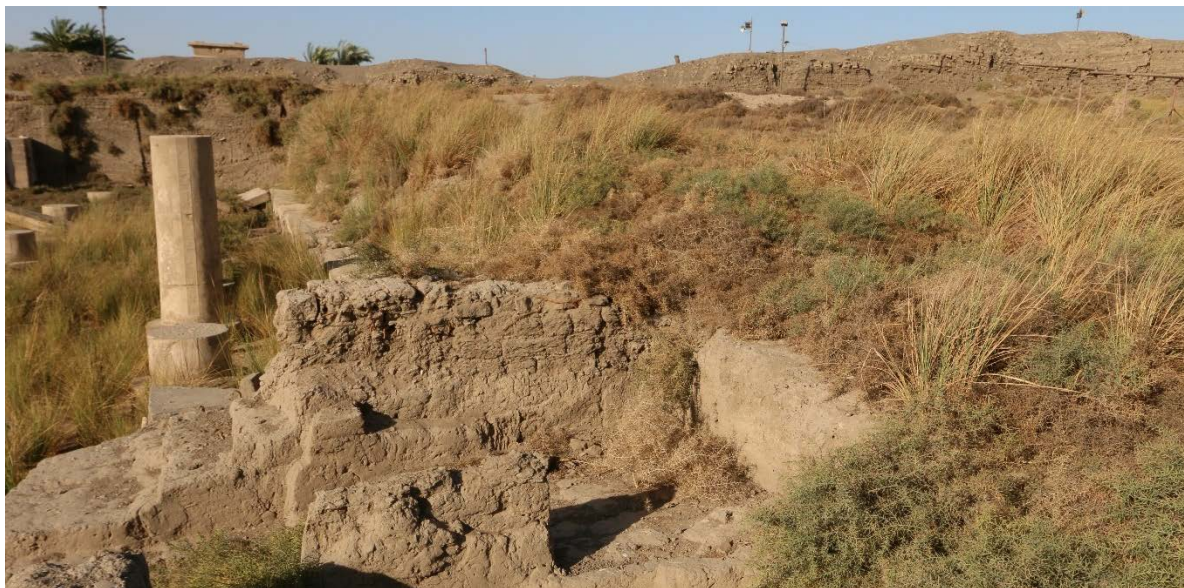
Pour ce qui nous intéresse plus particulièrement, on note que *aqul* (*Alhagi graecorum*) est une plante aux racines plutôt superficielles, alors que *halfa* (*Desmostachya bipinnata*) a une racine qui descend très profondément dans le sol, probablement à la recherche de l'humidité des zones proches, voire même jusqu'à la nappe phréatique qui se situe à environ 3-4 m de profondeur⁷.

Fig. 4. En 3 ans, les plantes *aqul* (premier plan) et *halfa* (second plan) ont envahi le Trésor de Chabaka

L'idée est donc de tout simplement tenter d'éradiquer la plante dès qu'elle commence à pousser. Cela devrait donc se faire plutôt vers le mois de mars, voire début avril, qui semble être la période de pousse. Le mieux serait qu'une inspection puisse être mise en place sur cette période avec, selon la zone à traiter, peut-être seulement un travail de quelques heures une fois par semaine.

Afin de garantir l'efficacité, il est suggéré de travailler par arrachage de la plante plutôt que par sa coupe, ce qui devrait être très facile dès lors que les pousses sont prises à leur très jeune âge. Cette intervention très rapide au moment de la pousse est indispensable afin de garantir que la maçonnerie ne soit pas affectée dans le processus. La plante étant agressive, l'usage de gants est nécessaire pour garantir que l'arrachage soit fait dans de bonnes conditions, avec extraction complète de la racine.

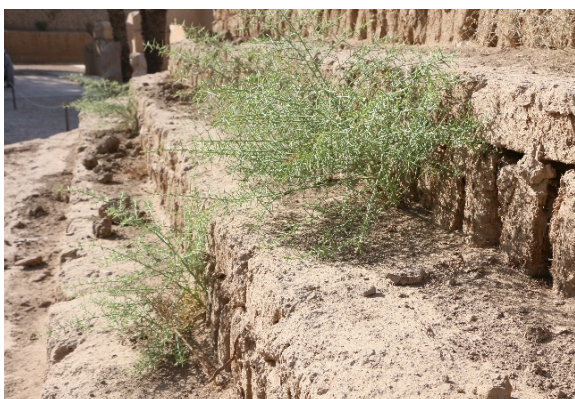
Fig. 5. *Aqul*

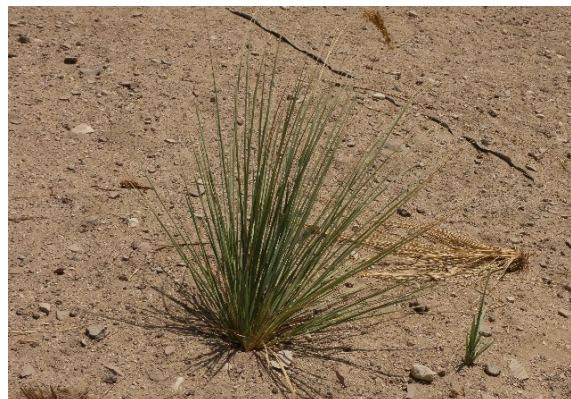
Fig. 6. *Halfa*

Pour se développer *halfa* apparaît préférer les terrains « remaniés » ou les interstices plus profonds. Elle semble aussi être plus difficile à éradiquer car elle repousse quasi systématiquement après une coupe trop superficielle. Son important réseau de racines profondes lui permet aussi de rester verte toute l'année. Outre sa capacité de se reproduire grâce à ses graines, *halfa* apparaît lancer de nouvelles pousses depuis les profondeurs du sol. Celles-ci présentent une extrémité très pointue, ce qui en facilite la progression jusqu'à la sortie à la surface où la plante peut se développer et multiplier de nouveaux bouquets à sa base. La puissance de cet éperon en tête de racine apparaît être suffisante pour transpercer des films plastique et, comme il a été observé dans l'enceinte de Mout, des tissus géotextiles.

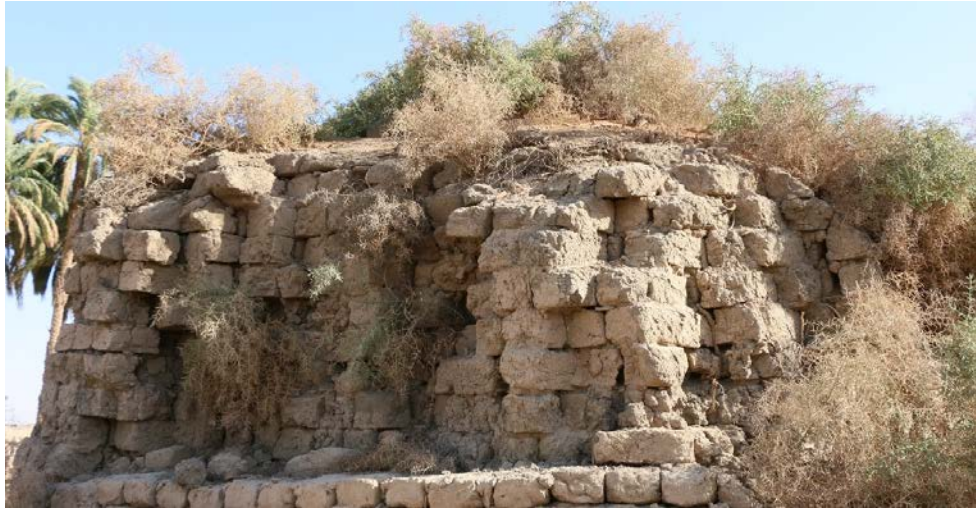
Aqul a une préférence pour les recoins, notamment au niveau d'escaliers où il pousse la plupart du temps entre les joints des briques, qu'ils soient horizontaux ou verticaux (**fig. 7**). Ceci est probablement dû à son mode de reproduction par les graines présentes dans ses fruits. Il apparait se développer très vite (hauteur de 50 cm en deux mois) mais ne résiste pas et sèche à partir du mois de juin, sans forcément redémarrer l'année suivante.

Fig. 7. Haut de construction en briques crues envahi par des plantes de aqul, sans dégradations importantes visibles. Il est néanmoins possible de prévoir une fragilisation à long terme de la maçonnerie (édifice sur plate-forme au nord de la première cour du temple d'Amon-Ré).

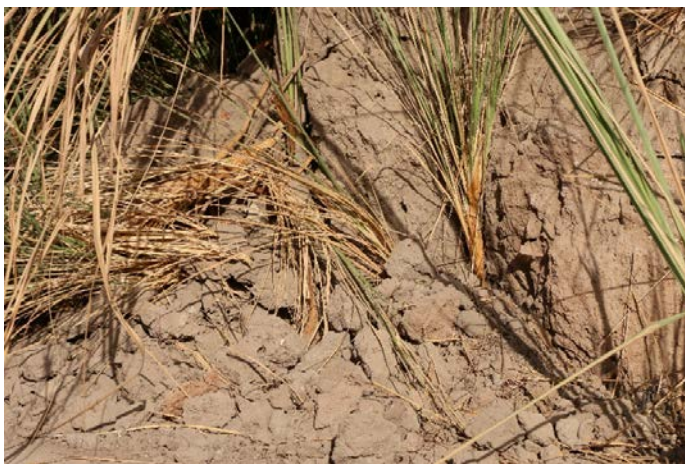
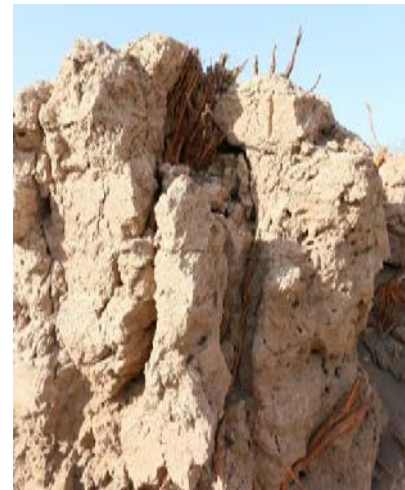
Sur le site du Trésor de Chabaka il a été possible d'observer que les racines de *halfa* descendent profondément dans les assises de briques inférieures. L'effet destructeur de ces racines ne semble toutefois concerner que les premiers centimètres de la surface du sol, lié au grossissement de la racine à ce niveau et, aussi, de la multiplication de pousses. Ce phénomène de poussée est particulièrement destructeur en bordure de mur ou dans le cas de pentes inclinées (**fig. 8-9**). Plus bas, dans un milieu confiné comme l'est en majorité un mur⁸, même de terre, l'effet de gonflement ne fait que comprimer la matière sans pouvoir la détruire.

Fig. 8-9. Capacité destructrice de *halfa* à flanc et en tête de mur après la fouille.

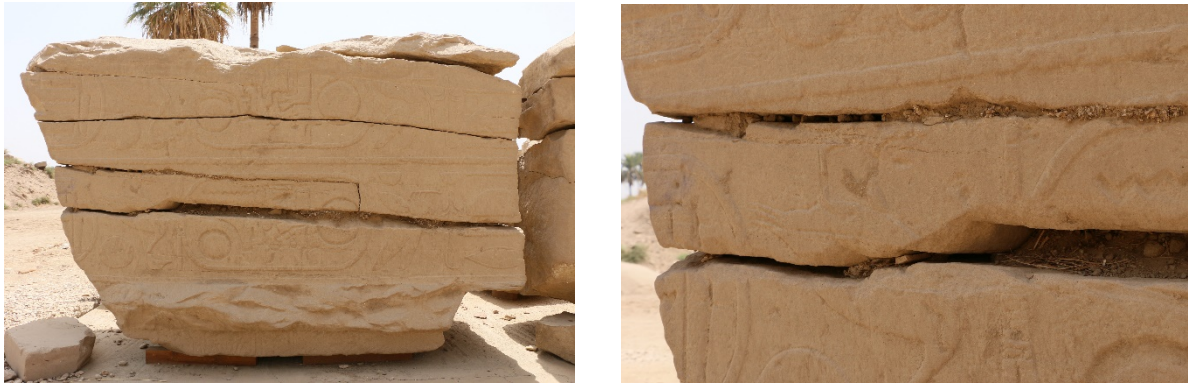
La capacité destructrice de *halfa* semble avoir peu de limites. En effet, ses racines semblent capables de soulever des charges extrêmement lourdes ce qui est particulièrement bien illustré par un des gros blocs de pierre stockés à Karnak au nord de la salle hypostyle (**fig. 10-11**). La plante ayant réussi à pousser dans une fissure, on constate que ses racines ont pu soulever la partie supérieure du bloc. Une circonstance similaire pourrait expliquer l'état de dégradation de certaines structures tel le premier pylône du Ramesseum qui, très proche des zones inondables du Nil, est aujourd'hui envahi d'*halfa*.

Fig. 10 et 11. Un des blocs de pierre stockés dans la zone au nord de la salle hypostyle du temple de Karnak montre bien la force que les racines de *halfa* sont capables d'exercer, ici en soulevant la partie supérieure du bloc.

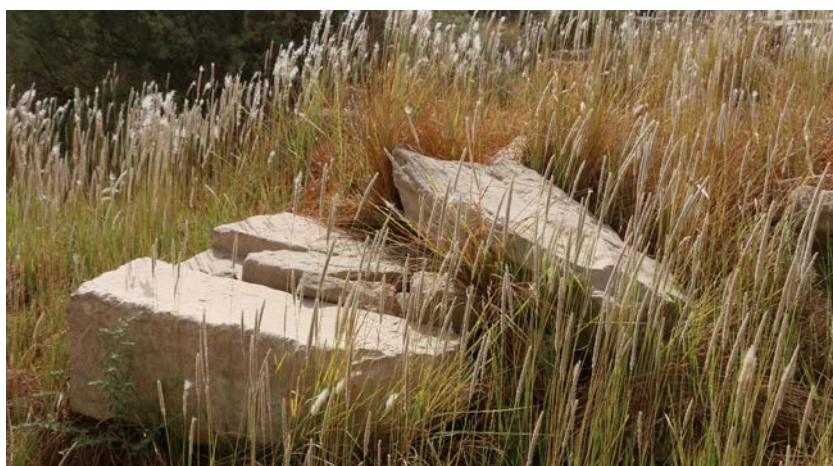
Il est à noter que sur le site de Karnak – en particulier à l'est du temple d'Amon-Rê, non loin du Lac sacré – se trouve aussi un autre type de graminée connue pour son développement très rapide. Il s'agit d'*Imperata cylindrica* L.⁹, appelée également *halfa* par les habitants de Louxor (**fig. 12**). Cette plante est considérée par l'International Union for Conservation of Nature (IUCN) comme une des 100 espèces envahissantes les plus néfastes¹⁰.

Fig. 12. Colonie d'*Imperata Cylindrica* près du Lac sacré de Karnak.

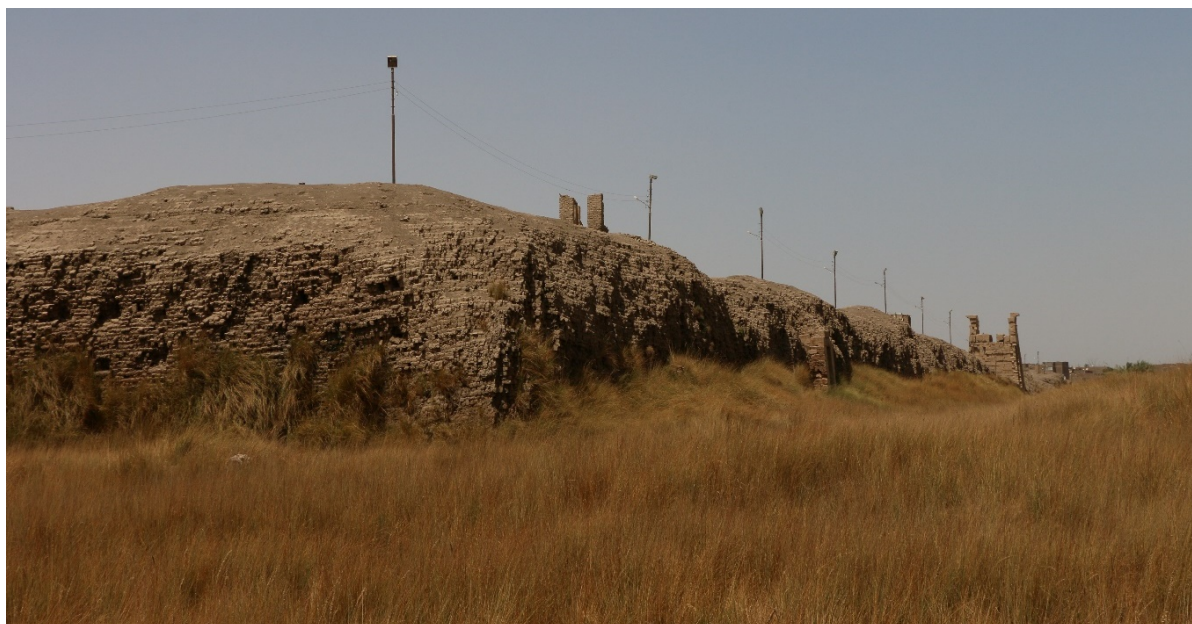
Elle est très présente à l'intérieur de l'enceinte de Karnak, mais l'est plus encore à ses abords. Il pourrait donc être difficile de penser d'éradiquer la plante du site sans imaginer un travail plus important à l'extérieur de l'enceinte de Nectanébo (**fig. 13**).

Fig. 13. Temple de Karnak. Zone à l'extérieur de l'angle sud-est de l'enceinte de Nectanébo infestée par halfa.

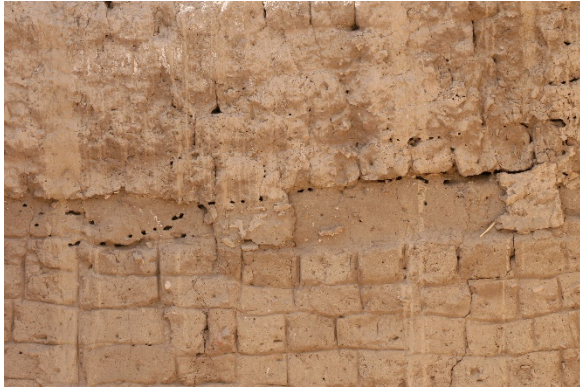
Fig. 14. Traces d'écoulement et de ré-déposition.

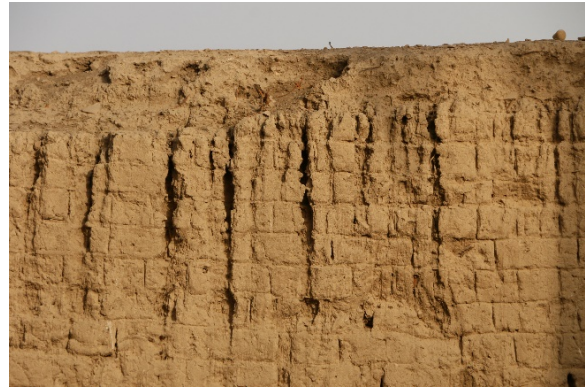
Comme le montre la **fig. 15**, les concentrations d'eau sont à l'origine des dégradations. Ce phénomène est d'autant plus important que la surface de collecte de l'eau est vaste, ce qui explique les dégradations assez importantes visibles sur l'enceinte de Nectanébo I^{er} (**fig. 16**), notamment dans les angles intérieurs (**fig. 17**).

Fig. 15. Écoulements entraînant des ravinements.

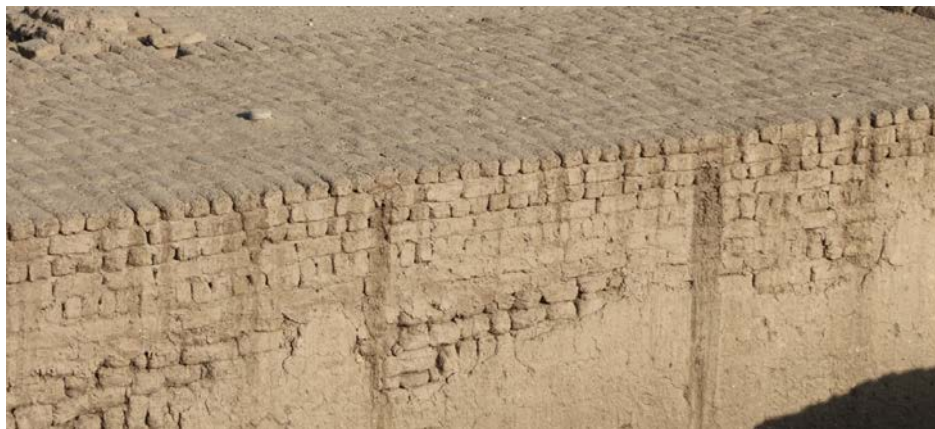
Par ailleurs, les irrégularités de surface peuvent conduire à des écoulements entraînant à la fois des concentrations d'eau et des vitesses d'écoulement d'autant plus destructrices qu'elles sont fortes. Il faut ici noter qu'une surface considérée comme horizontale ne l'est jamais complètement et qu'elle n'est donc pas à l'abri d'une concentration possible d'eau (**fig. 18**).

Fig. 18. Vue du mur d'enceinte ouest du Ramesseum, qui montre à la fois des concentrations d'écoulement d'eau – même sur une surface horizontale – et les effets de ré-déposition plus bas, en façade.

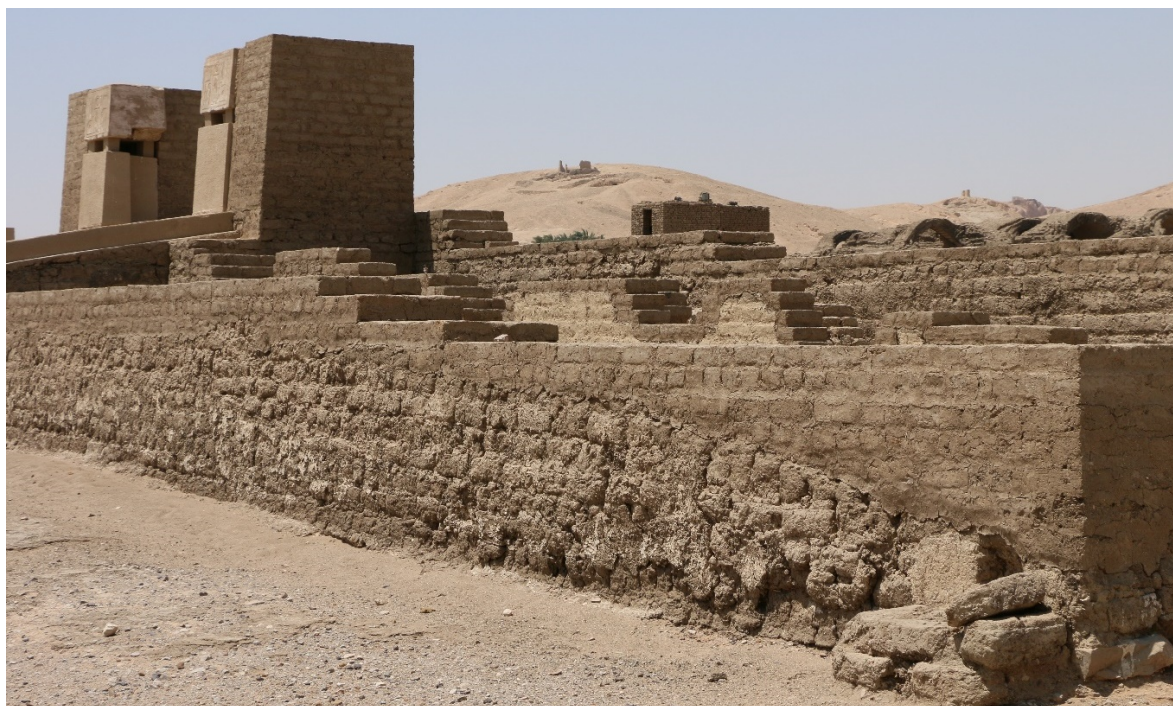
Il y a toutefois des signes de l'existence de ce risque, là encore, aux endroits où des concentrations importantes d'eau peuvent avoir lieu. Peu de cas caractéristiques sont visibles dans la région thébaine et se trouvent en grande partie sur les sites de la rive occidentale du Nil (**fig. 19-23**).

Fig. 19. Temple mémorial d'Amenhotep II : un début de sillon destructeur est visible à droite.

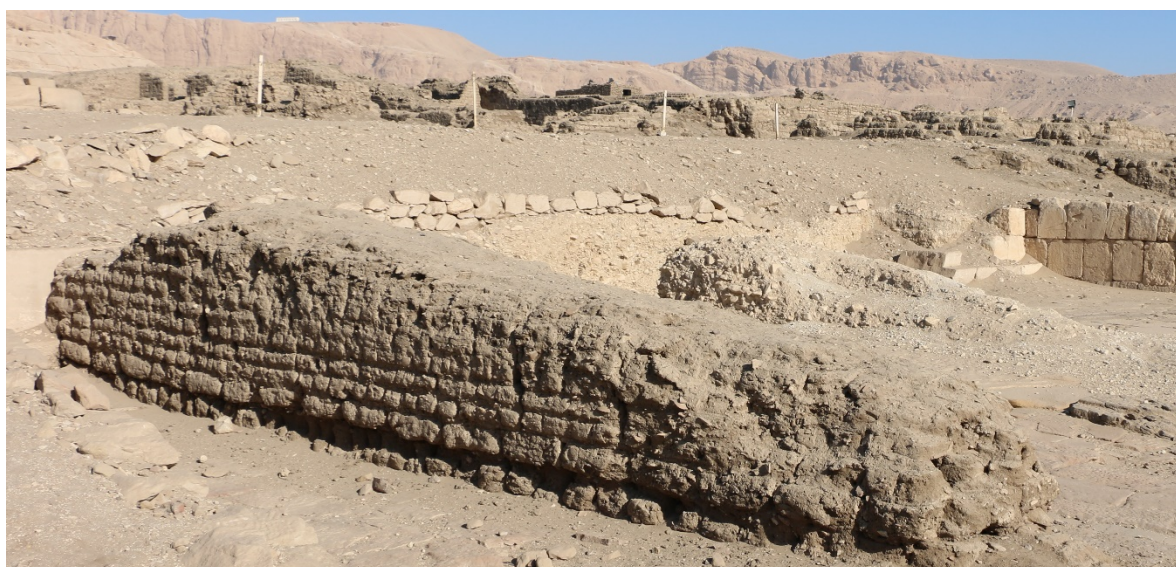
Fig. 20. À quelques centaines de mètres au sud du Ramesseum, les vestiges d'un mur présentent un sillon destructeur caractéristique lié à la dépression du terrain visible à sa base.

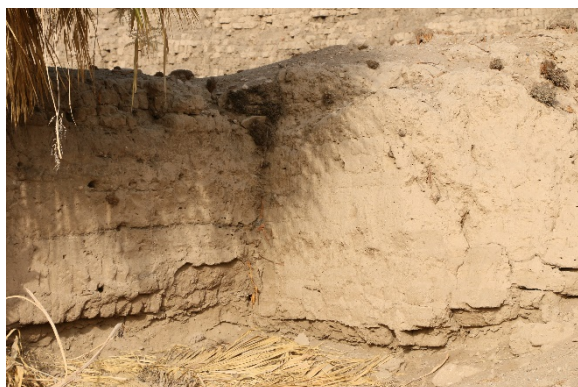
Fig. 21. Sillon destructeur à la base d'un mur.

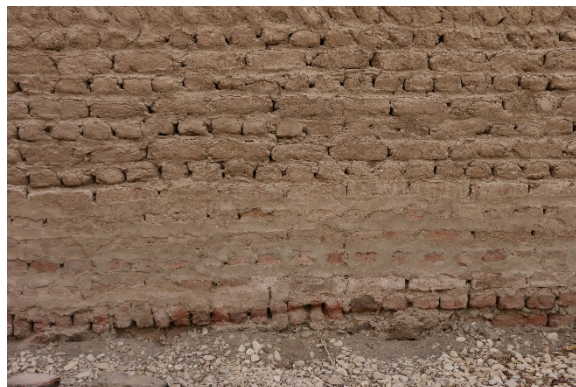
Fig. 22. Faible érosion à la base du mur qui laisse présager de la poursuite du phénomène

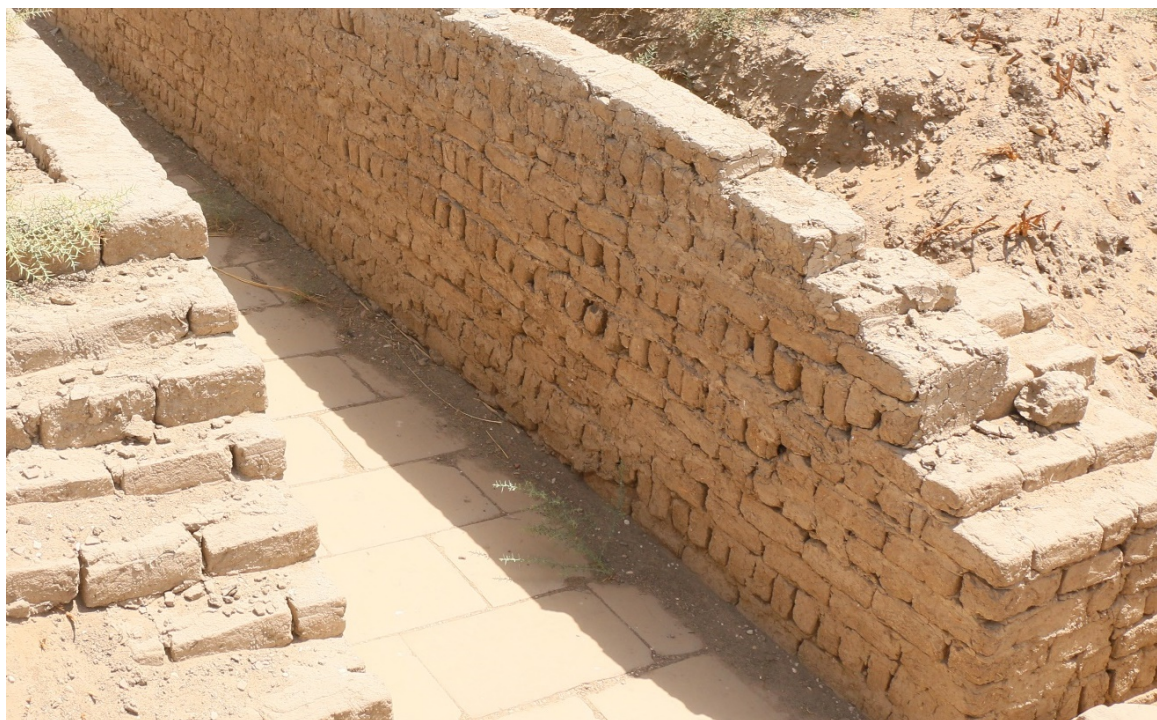
Fig. 23. Les dallages peuvent aussi être un risque si ceux-ci ne possèdent pas de pente naturelle amenant l'eau de pluie loin des murs (temple de Mout).

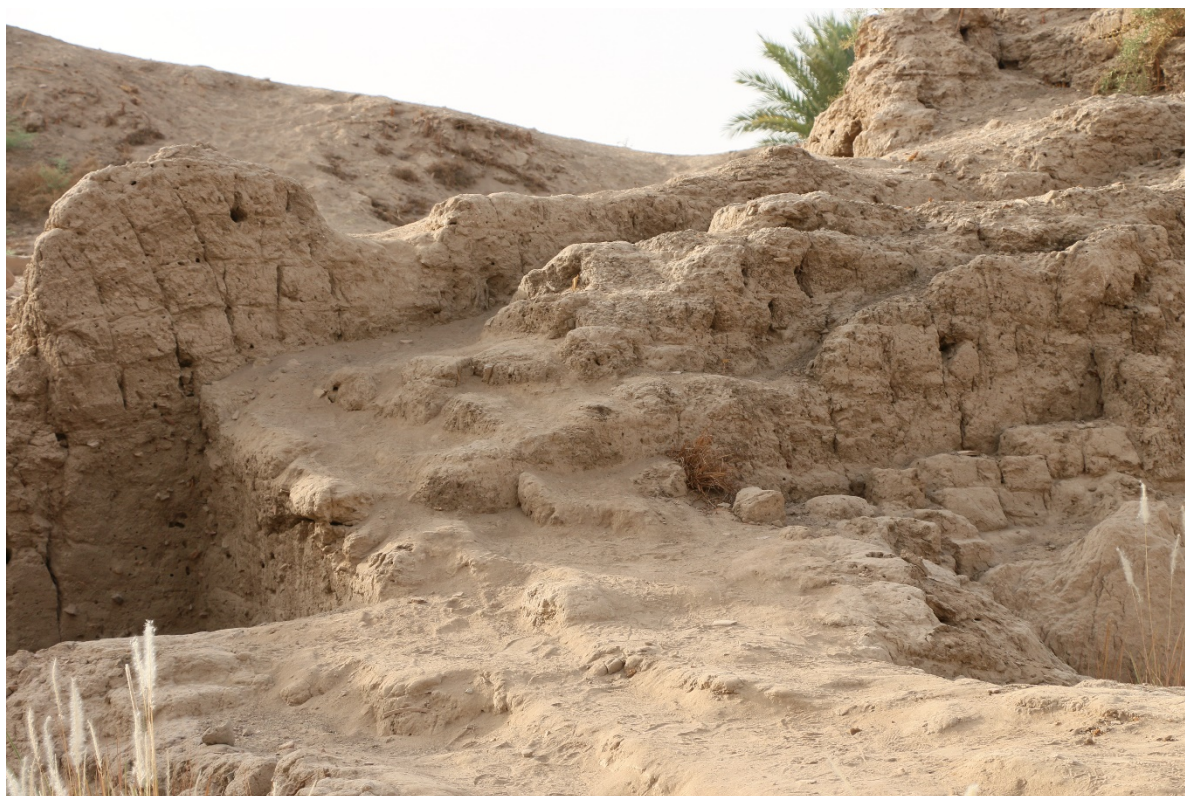
Aujourd'hui les déplacements des visiteurs sur les sites archéologiques restent un facteur potentiel de dégradation (**fig. 24**). Ceci est toutefois assez limité car l'accès aux vestiges est souvent interdit et contrôlé. Toutefois, y compris lors d'inspections comme celle que nous avons eu à faire nous-mêmes, des dégradations peuvent être engendrées dès lors qu'insuffisamment de précaution serait prise dans le choix des zones d'appui, notamment aux extrémités des structures et sur les surfaces en pente.

Fig. 24. Dégradation typique liée au passage de « visiteurs » sur un mur en briques de terre.

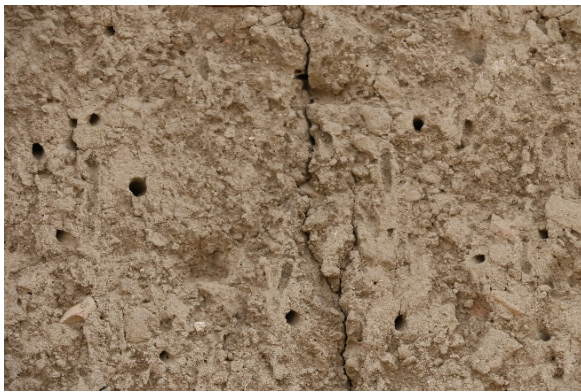
Quelques nids d'insectes (**fig. 25**) sont aussi présents avec un impact qui ne semble pas significatif, mais qui mérite d'être surveillé car il pourrait être évolutif. Au cours de la fouille du Trésor il a été possible d'observer, à plusieurs reprises, la présence sur le site de terriers creusés par des fennecs. La présence de galeries de petits rongeurs est aussi avérée (**fig. 26**).

Fig. 25. Orifices creusés par des insectes.

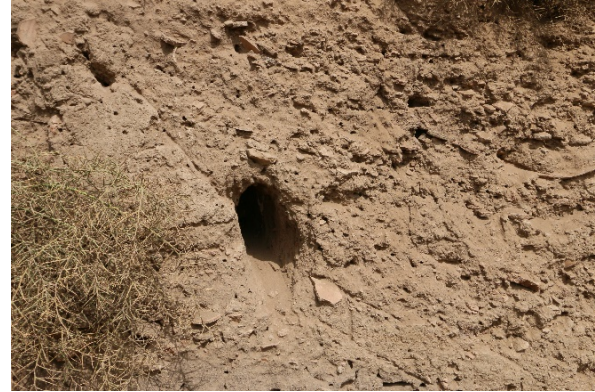
Fig. 26. Terrier de petit rongeur.

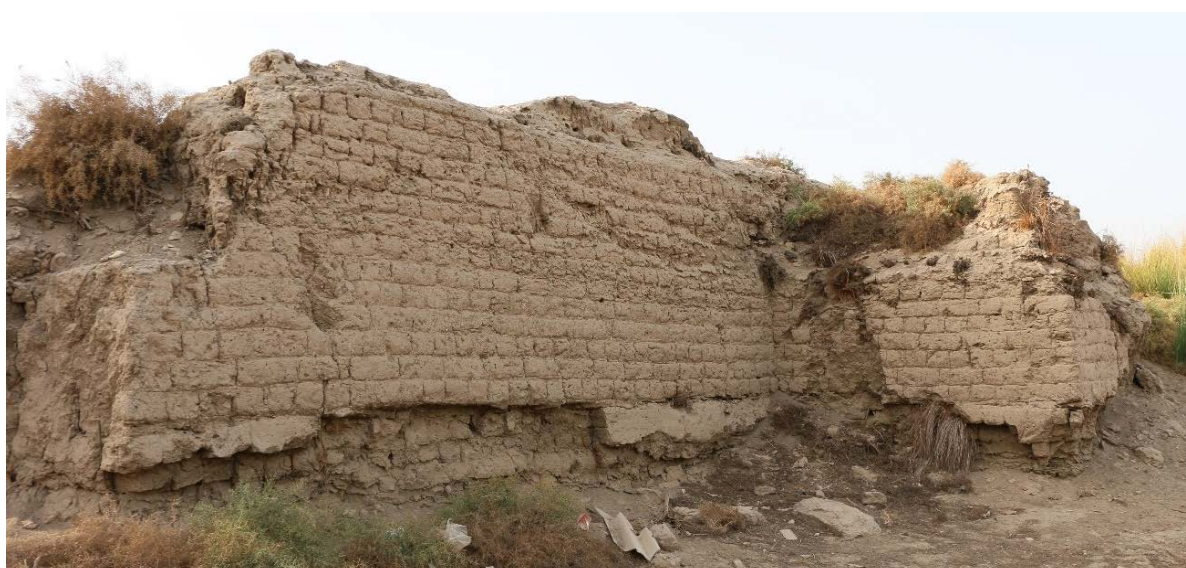
Les circonstances et processus de dégradations décrits ci-dessus sont rarement isolés. Souvent ils se combinent entre eux créant de nouvelles situations qui peuvent devenir « à risque » pour certaines des structures bâties ou éléments secondaires tels les restes d'enduits par exemple (fig. 27-29).

Fig. 27. Le cas ci-dessus illustre bien la combinaison de risques : érosion en haut des murs avec écoulements et éboulements, notamment dans l'angle, largement facilités par la végétation. À la base, l'accumulation de débris et la présence des plantes déterminent le développement d'un sillon destructeur évolutif car l'ensemble de ces éléments favorise la conservation de l'humidité ; Karnak, tronçon nord-sud du mur d'enceinte de la XXV^e dynastie au nord des Catacombes osiriennes.

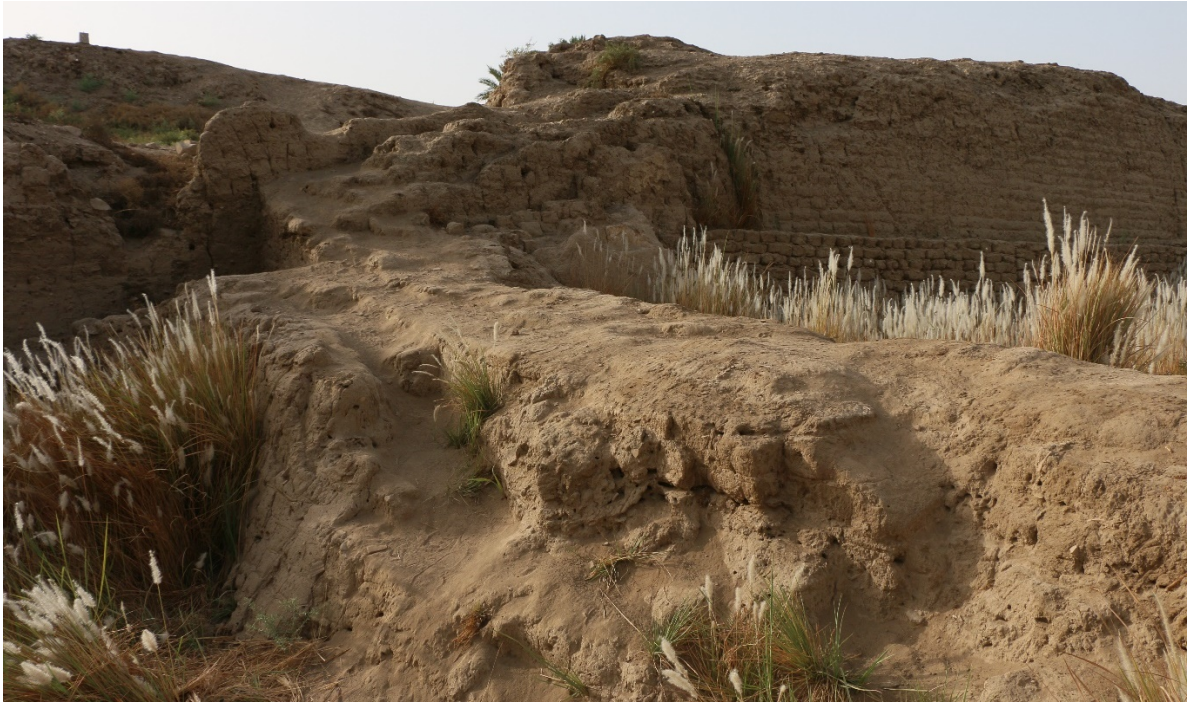
Fig. 28. Exemple de combinaison de l'action de l'homme et des écoulements d'eau de pluie avec, des deux côtés du mur, la menace représentée par les plantes (halfa).

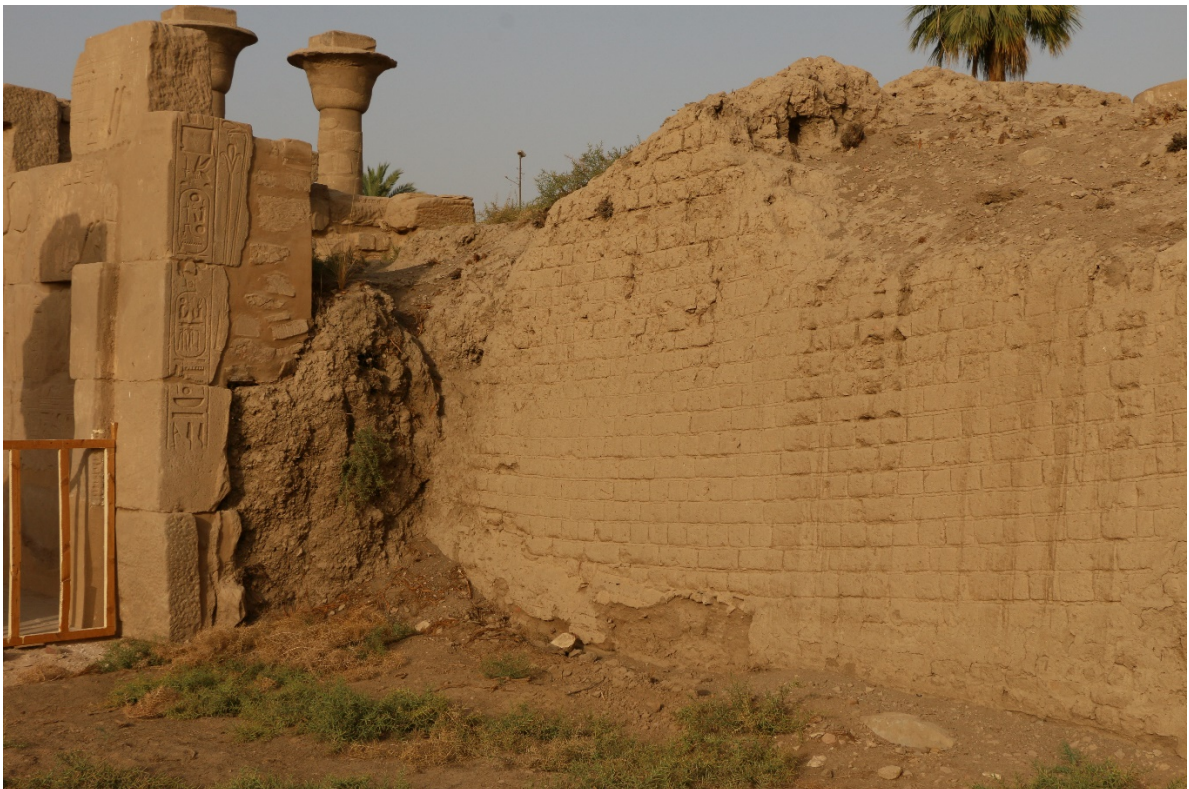
Fig. 29. Les effets combinés sont encore plus destructeurs dans le cas de constructions à angles rentrants ; Karnak, temple de l'Est.

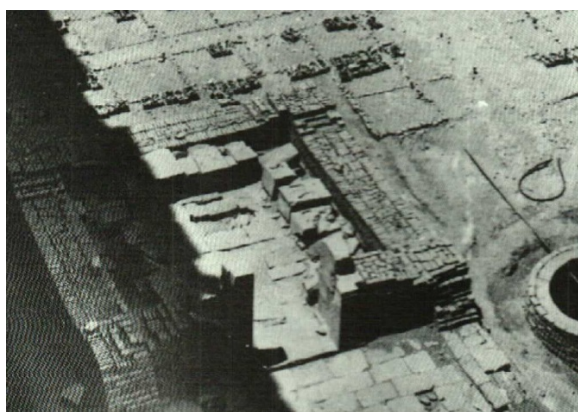
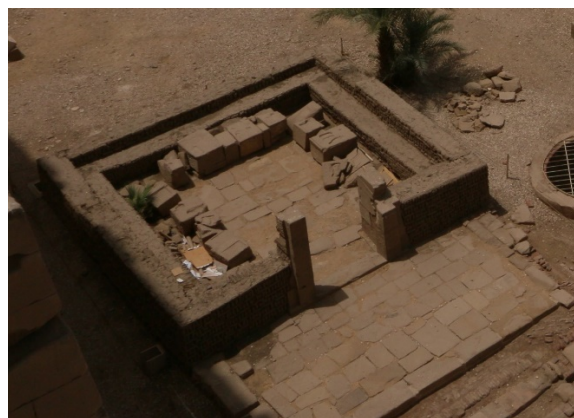
La comparaison faite avec des photographies anciennes montre que des travaux de restauration ont été menés récemment sur cet édifice (**fig. 30-31**). Les murs de pourtour en briques de terre semblent avoir été reconstruits avec une hauteur légèrement supérieure sur seulement la moitié de la largeur. Au cours du processus, certaines dispositions constructives n'ont pas été reprises, ce qui a engendré la perte des informations que celles-ci portaient. Tel semble être le cas des murs latéraux (est et ouest) de la cour au nord de la chapelle, dont le départ, visible sur les photos d'archive (**fig. 30**) apparaît ne pas avoir été maintenu.

Fig. 30. La chapelle du culte impérial en 1972 (J. Lauffray, *La chapelle d'Achôris à Karnak*, 1995, fig. 2).

Fig. 31. La Chapelle du culte impérial en 2018.

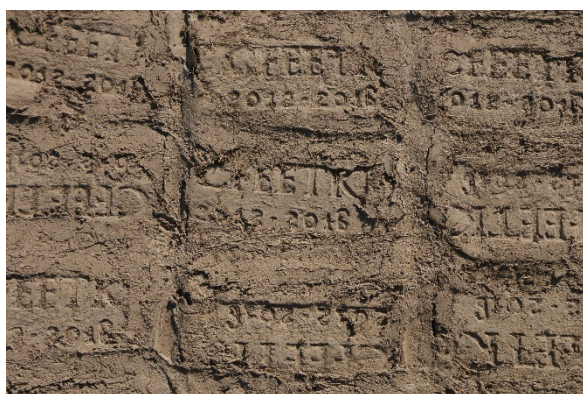
Dans le même esprit que les opérations envisagées pour le site du Trésor de Chabaka, les travaux de conservation ont été menés sur des maçonneries anciennement fouillées dans le but de rapidement mettre en valeur les vestiges découverts. Ces restaurations ont été réalisées avec des briques de terre préparées de façon traditionnelle et portant l'estampille du CFEETK (**fig. 32**), afin de pouvoir

Fig. 32. Marquage des briques du CFEETK

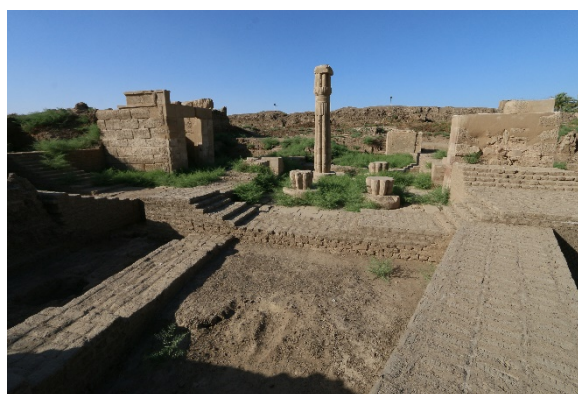
clairement les identifier. Les briques, disposées en assises horizontales, ont été maçonneries au mortier de terre et laissées apparentes en partie supérieure. Les décalages visibles à certains endroits dans les hauteurs reconstruites servent, d'une part, à indiquer qu'il s'agit bien d'une maçonnerie et, d'autre part, à éviter de reconstruire trop d'assises au-dessus des murs d'origine (**fig. 33**).

Fig. 33. Chapelle d'Osiris « maître des aliments » : vue des travaux réalisés en 2018.

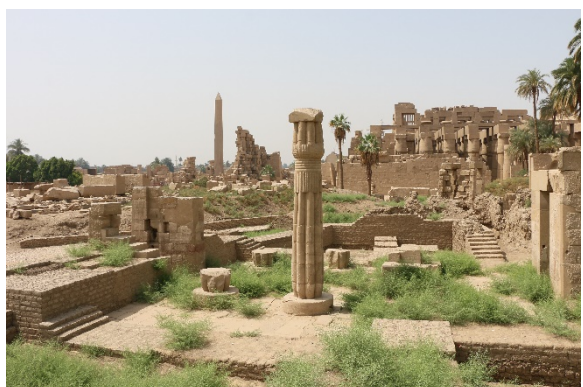
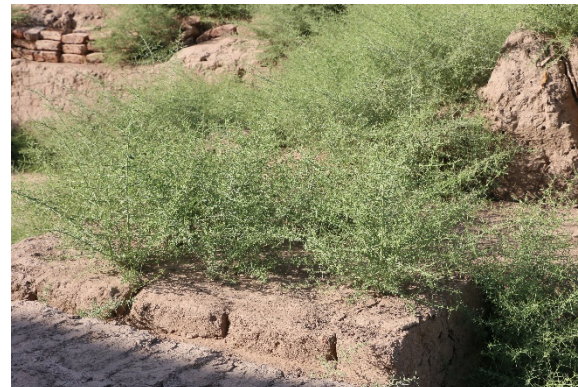
Il est à noter qu'une pluie avait eu lieu quelques jours avant notre arrivée, favorisant probablement ce développement qui, par ailleurs, commençait aussi à concerner les parties traitées seulement quelques semaines auparavant (**fig. 34-35**).

Fig. 34 et fig. 35. Chapelle d'Osiris « maître des aliments » : le développement rapide d'*aquil* après les travaux de conservation réalisés en 2017.

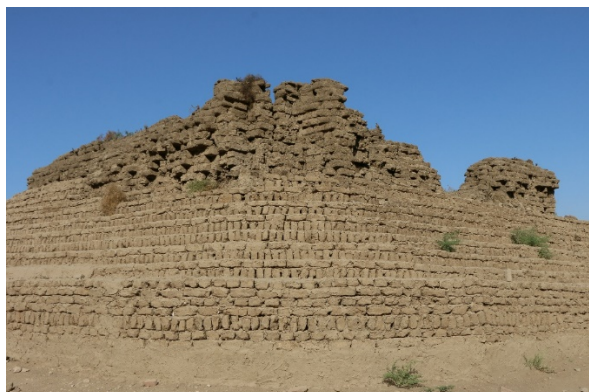
Le bâtiment sur plate-forme (« temple haut ») situé au nord de la première cour du temple d'Amon-Rê a aussi fait l'objet d'interventions qui apparaissent être plutôt des travaux de maintien, concernant essentiellement la base de la structure d'origine. L'idée a été de renforcer cette base en reconstruisant les murs en forme d'escalier (**fig. 36**).

Fig. 36. Bâtiment sur plate-forme au nord de la première cour : vue générale de la restauration

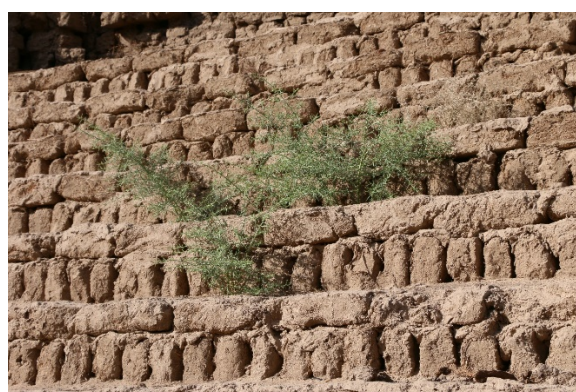
Fig. 37. Aquil profite de toutes les anfractuosités pour s'installer

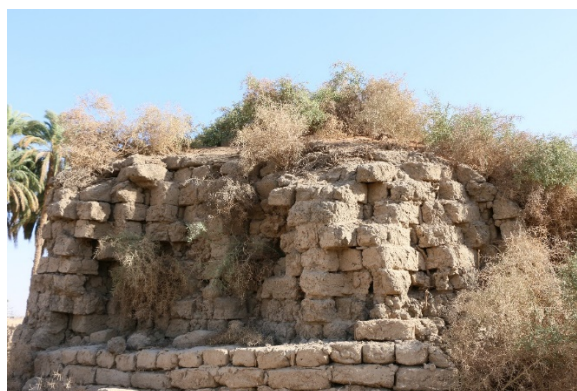
Fig. 38. La partie supérieure du bâtiment sur plate-forme est entièrement envahie par la végétation, surtout sur le côté nord.

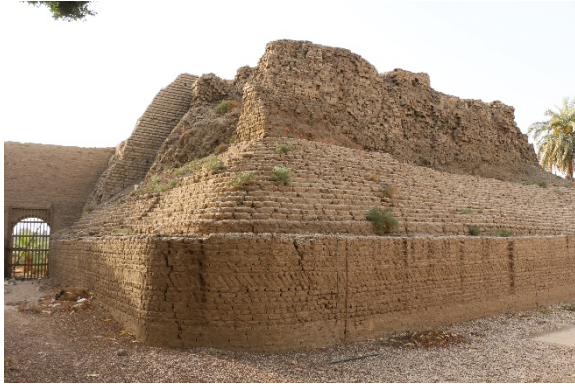
Des travaux similaires à ceux réalisés sur le bâtiment sur plate-forme ont été menés, au nord du premier pylône, sur le tronçon ouest de l'enceinte de Nectanébo, (**fig. 39-40**). Les restaurations entreprises sur ce côté du rempart ont, elles aussi, visé avant tout à renforcer la base de la maçonnerie. La jonction entre la partie restaurée et le mur ancien apparaît toutefois artificielle, bien que les restaurations soient pour l'instant facilement identifiables. A l'instar du bâtiment sur plate-forme, ce mur est lui aussi victime du développement de plantes de *aquil*.

Fig. 39. Enceinte de Nectanébo, au nord du premier pylône.

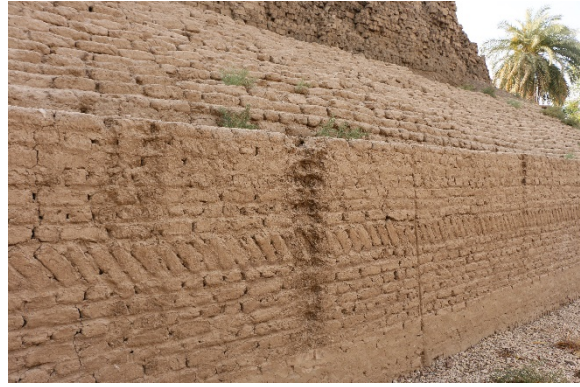
Fig. 40. Concentration d'eaux avec érosion.

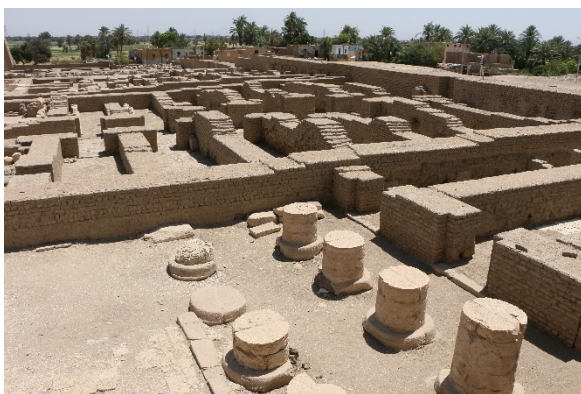
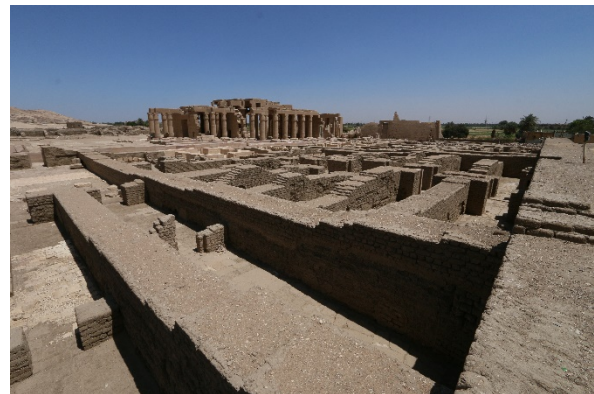
Fig. 41 et 42. Vues générales montrant le principe de restauration adopté pour les murs du Ramesseum : plusieurs couches de briques neuves au-dessus des structures anciennes.

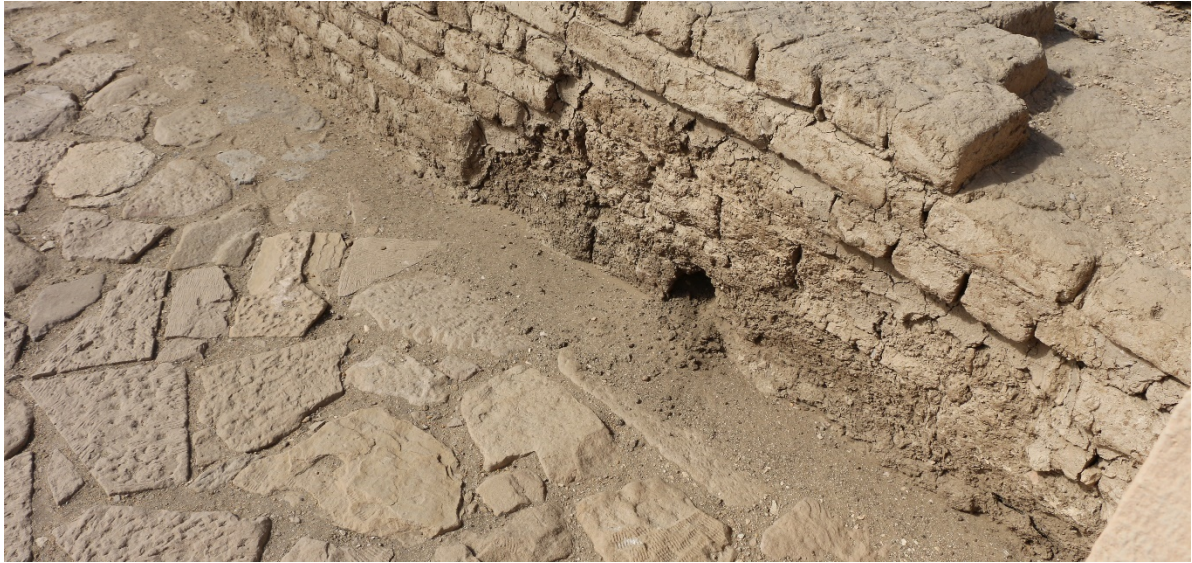
Fig. 43. Exemple d'effritement de la base d'un mur qui pourrait être dû à la présence du dallage en pierre (?).

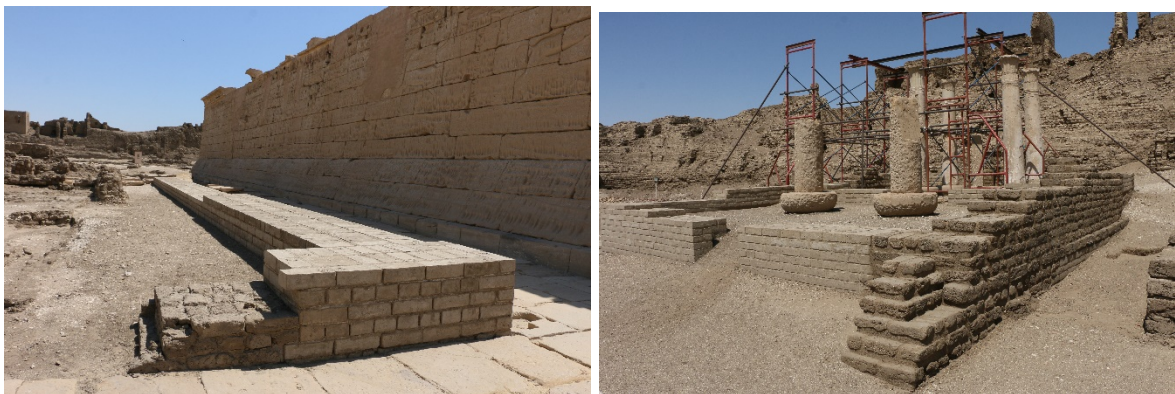
Fig. 44 et 45. Temple de Medinet Habou : les briques de terre utilisées sont de grande taille et d'aspect très « lisse », ce qui jure un peu avec l'original.

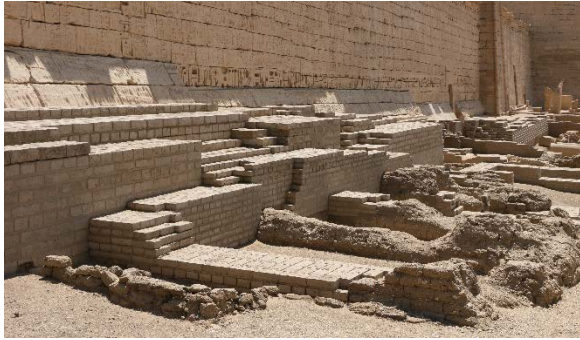
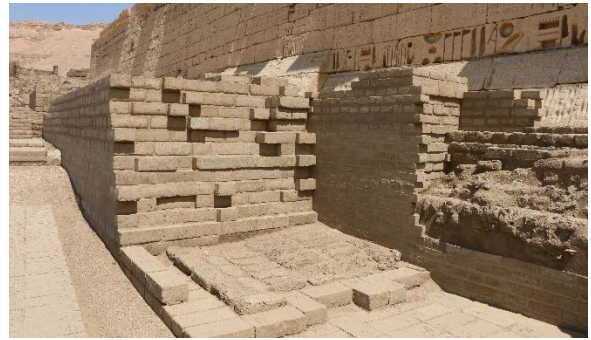
Fig. 46 et 47. Les nombreux décrochés mis en œuvre sont difficiles à interpréter

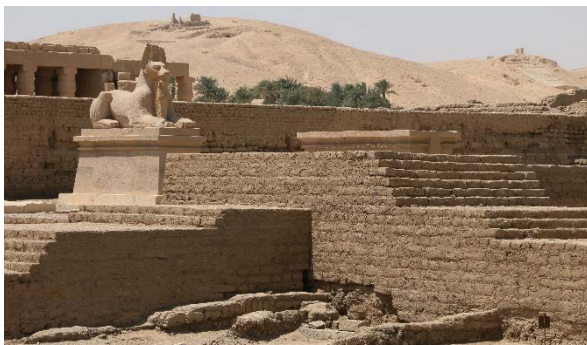
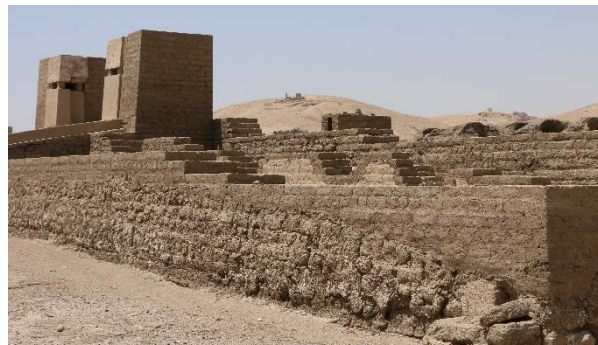
Le temple mémorial d'Amenhotep II, situé immédiatement au nord du Ramesseum, a fait l'objet de travaux similaires (fig. 48-49). Il s'agit d'un travail soigné qui lie de façon très heureuse les structures en terre et en pierre. L'observation montre aussi la difficulté d'interprétation de certains éléments, laissant penser que de tels travaux nécessitent forcément une présence très importante aux côtés des maçons qui en sont chargés.

Fig. 48 et 49. Deux vues de la façade est des restaurations faites sur les maçonneries du temple mémorial d'Amenhotep II.

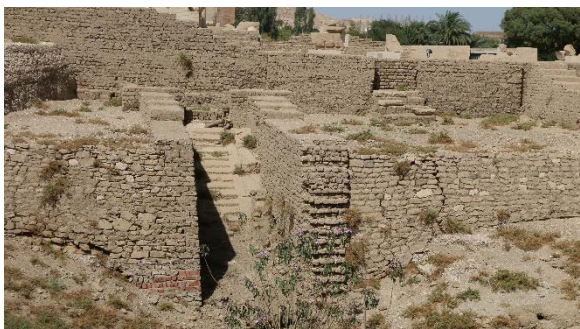
Le temple mémorial de Merenptah, dont les annexes sont construits en briques de terre, est également envahi par les plantes de *aquil* (fig. 50). Il a aussi été possible d'observer sur ce site les conséquences engendrées par la finition horizontale des murs reconstruits : l'érosion provoquée par les écoulements, qui se concentrent par conséquent en façade, est accentuée ici par la présence des appareillages « en escaliers » qui jouent le rôle de collecteurs d'eau de pluie (fig. 51).

Fig. 50. Temple mémorial de Merenptah. Développement de *aquil* à l'intérieur et autour du bassin du Lac sacré

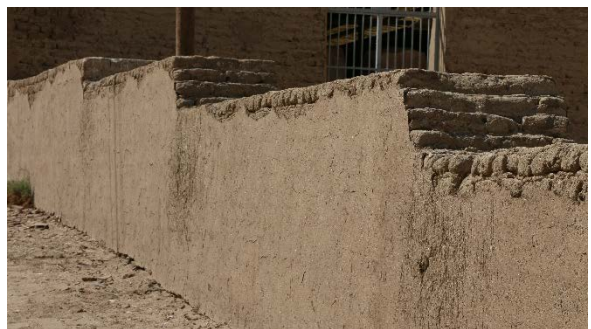
Fig. 51. Des érosions faibles au niveau des écoulements d'eau, mais à long terme ?
