**Région Auvergne-Rhône-Alpes / Département du Rhône  
(69) TASSIN-LA-DEMI-LUNE Rapport d'Opération  
d'Archéologie Préventive “ Les Massues ”**

# Rapport d'Opération d'Archéologie Préventive

*TASSIN-LA-DEMI-LUNE « Les Massues »*

**Titre :** Tassin-La-Demi-Lune, aqueduc de la Brévenne, réservoir de fuite des Massues

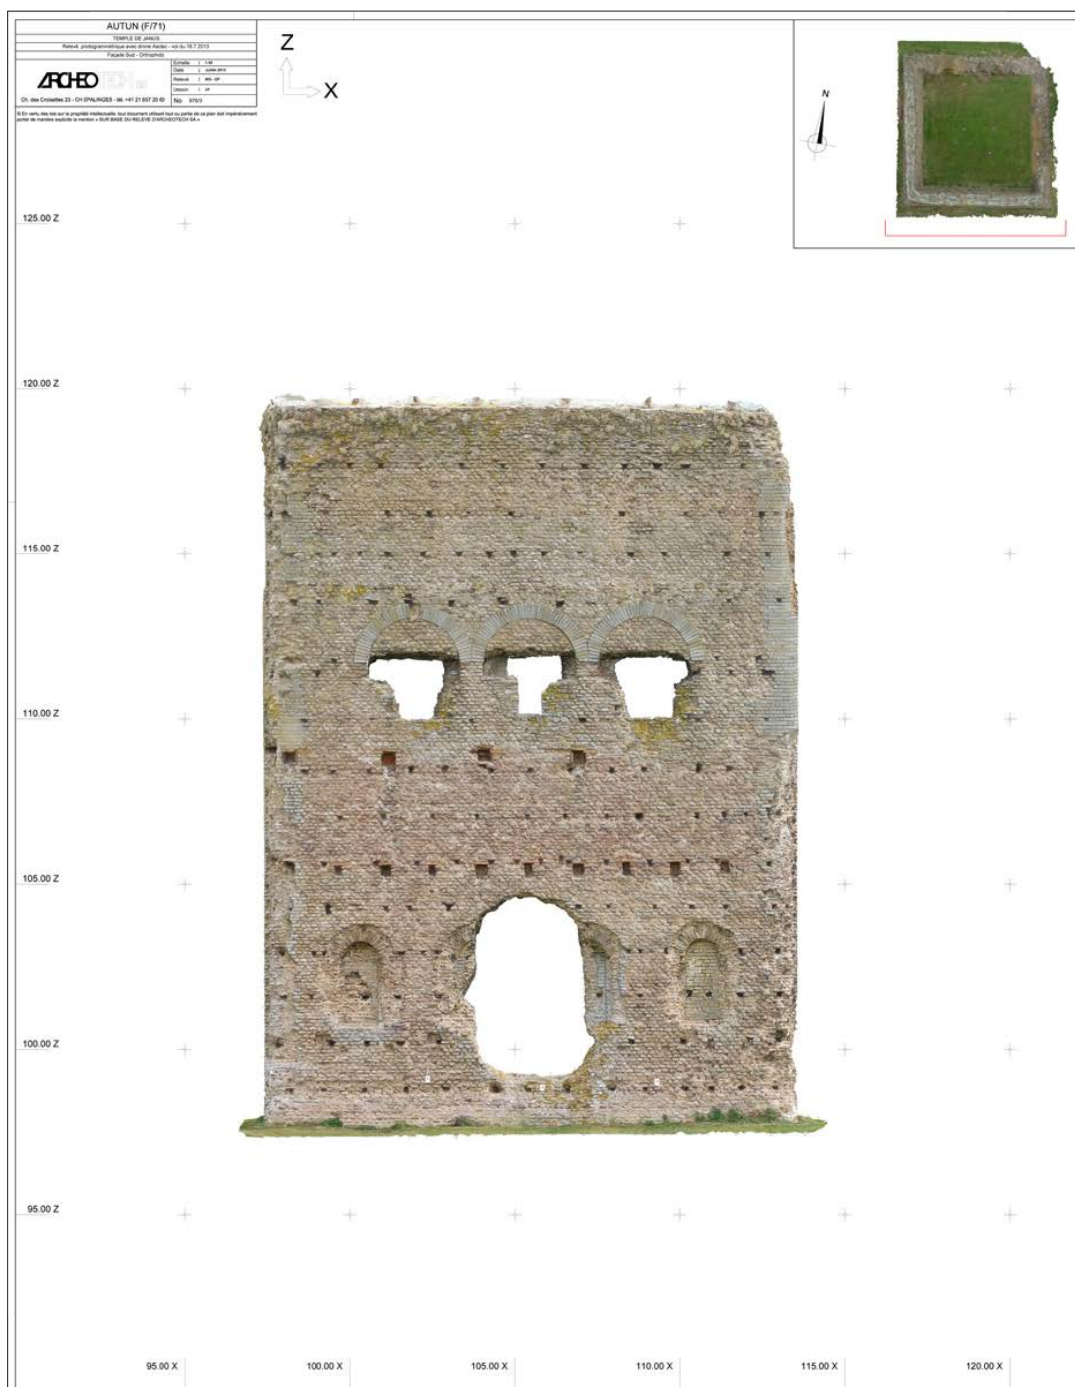
Exemple d'orthoplan par relevé photogrammétrique : Temple de Janus à Autun (71) (Source : Archeotech)

L'acquisition des données donnera lieu à la production d'un modèle 3D texturé et au calcul des orthophotos des élévations principales et des piliers des arches, une vue en plan et un profil au sol à une résolution spatiale de 5mm/pixel.

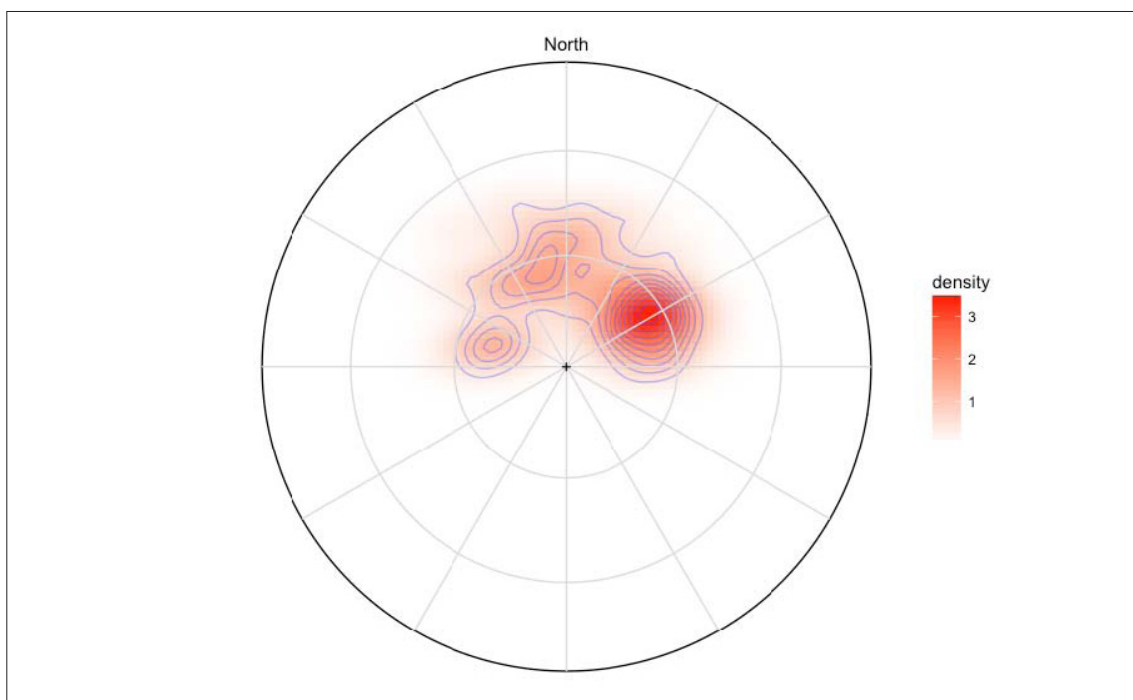
Ill. 3) : Projection à surface égale montrant un diagramme en densité des directions d'aimantations dans un repère brique cuite en position debout.

Les données directionnelles ainsi obtenues pour chaque échantillon sont replacées dans le repère brique en faisant l'hypothèse que les briques ont été cuites en position debout dans le four (ill. 2, 3 et Annexe 1)
