**Région Auvergne-Rhône-Alpes / Département du Rhône
(69) TASSIN-LA-DEMI-LUNE Rapport d'Opération
d'Archéologie Préventive “ Les Massues ”**

Rapport d'Opération d'Archéologie Préventive

TASSIN-LA-DEMI-LUNE « Les Massues »

Titre : Tassin-La-Demi-Lune, aqueduc de la Brévenne, réservoir de fuite des Massues

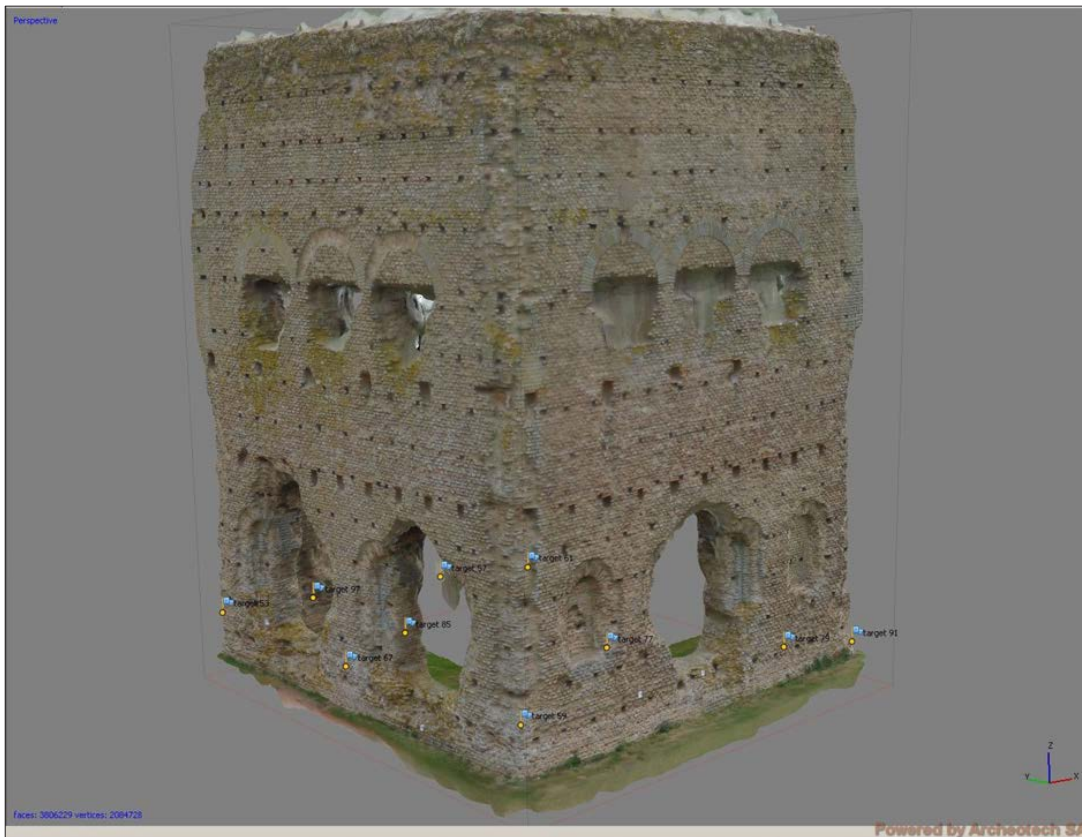
L'acquisition des données donnera lieu à la production d'un modèle 3D texturé et au calcul des orthophotos des élévations principales et des piliers des arches, une vue en plan et un profil au sol à une résolution spatiale de 5mm/pixel.

Exemple de modèle 3D texturé : Temple de Janus à Autun (71) (Source : Archeotech)

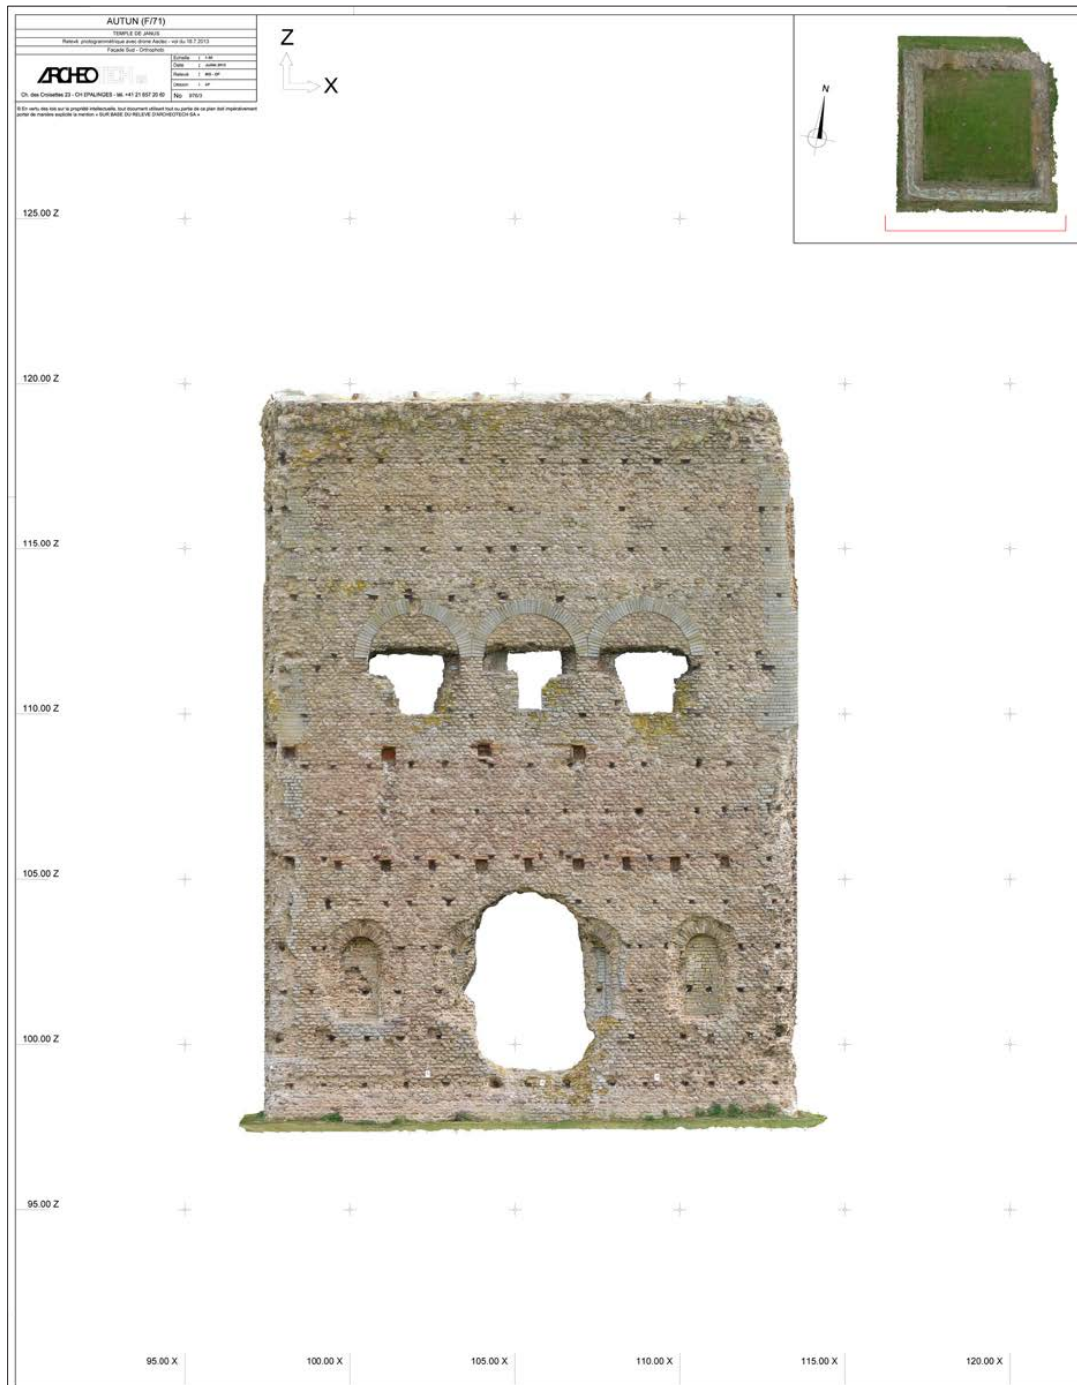
Exemple d'orthoplan par relevé photogrammétrique : Temple de Janus à Autun (71) (Source : Archeotech)
