**Région Auvergne-Rhône-Alpes / Département du Rhône  
(69) TASSIN-LA-DEMI-LUNE Rapport d'Opération  
d'Archéologie Préventive “ Les Massues ”**

# Rapport d'Opération d'Archéologie Préventive

**Titre :** Tassin-La-Demi-Lune, aqueduc de la Brévenne, réservoir de fuite des Massues

**Tassin la Demi-Lune (69). Aqueduc de la Brévenne.  
Restauration du réservoir de fuite du pont siphon  
de la Brévenne.  
Lot n°3 – Archéologie**

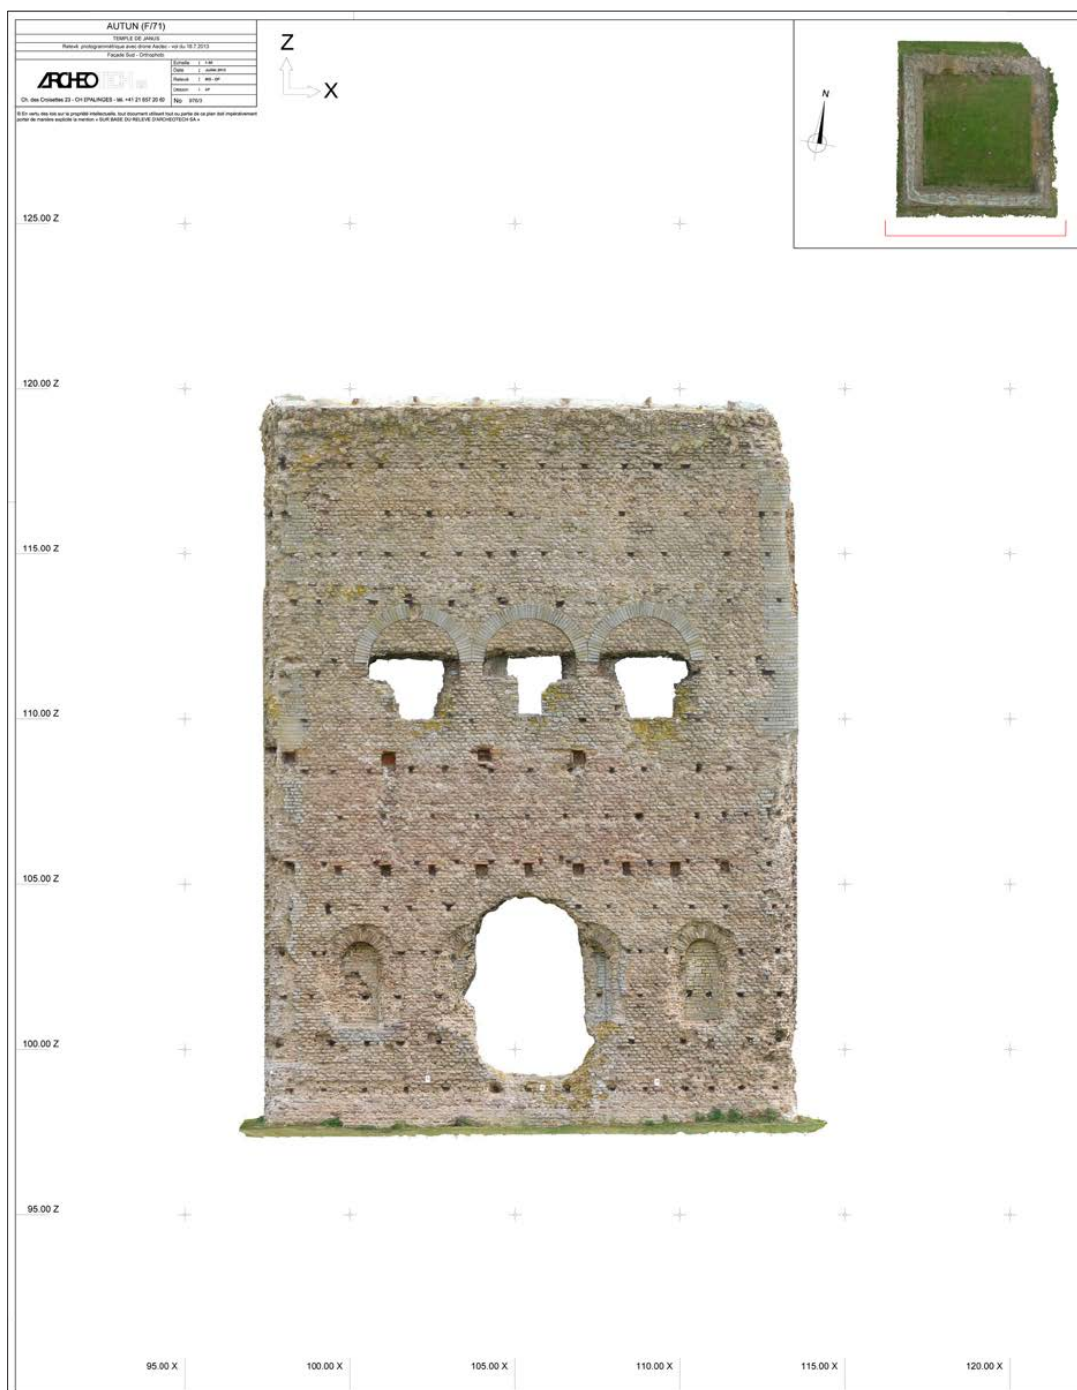
Exemple d'orthoplan par relevé photogrammétrique : Temple de Janus à Autun (71) (Source : Archeotech)
