La toiture en remploi : charpentes et couvertures de la cathédrale Saint-Pierre de Lisieux

Sylvain AUMARD* et Frédéric ÉPAUD**

Mots-clés : cathédrale, premier gothique, comble, charpente, couverture, tuiles médiévales

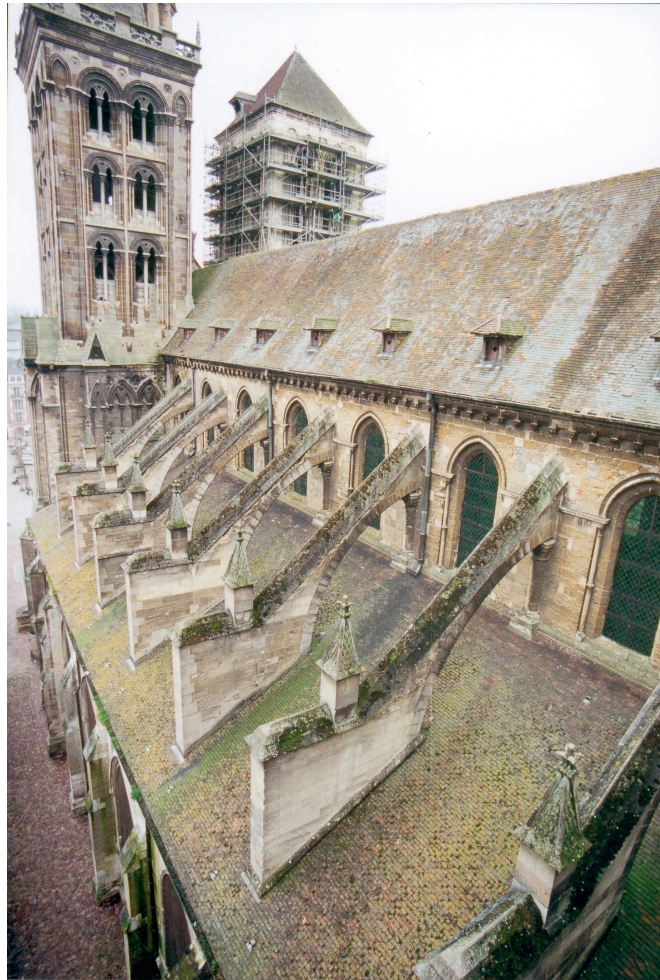
Fig. 1 La cathédrale Saint-Pierre de Lisieux, vue des toitures de la nef (cl. F. Épaud).

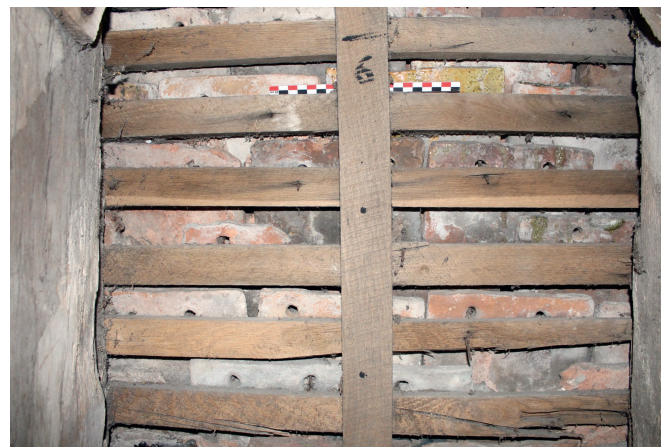
Fig. 8 Transept nord, versant ouest (sondage 6) : tuiles médiévales sans crochet parfaitement identifiables en sous-face de la couverture (cl. S. Aumard).

Comme l'a montré l'examen des couvertures par leur sous-face, le versant ouest du bras nord du transept présente une importante concentration en tuiles médiévales (fig. 8 et 9). Les comptages réalisés sur une surface sondée de moins de 3 % montrent là aussi la nette prédominance des tuiles sans crochet. Leur densité entre 94 et 100 % apparaît plus forte que sur le versant nord de la nef, soit, environ 70 tuiles médiévales au mètre carré permettant d'estimer les quantités entre 8 000 et 9 000 unités.

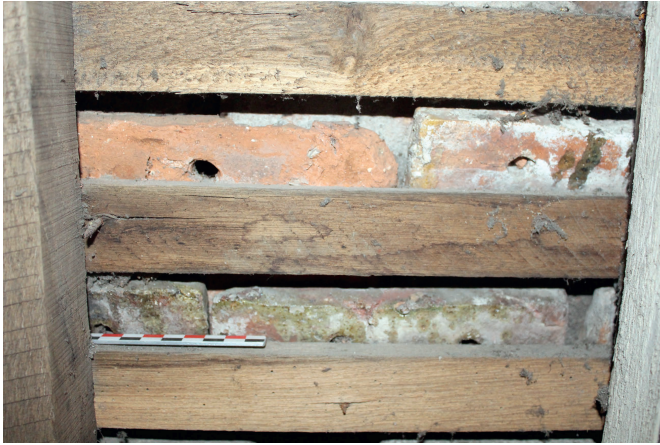
Fig. 9 Transept nord, versant ouest : tuiles médiévales sans crochet à une ou deux perforations; coulures de glaçure de couleur verte (cl. S. Aumard).

Particularité de ce lot, quelques tuiles sans crochet sont munies d'une seule perforation, au lieu de deux, pouvant ainsi appartenir à une catégorie distincte comme à une variante. D'autres types semblent également apparaître d'après leurs largeurs plus importantes (20 cm environ) ou leur perforation de plus fort diamètre (15 mm, contre 10 mm en général). Des chevilles en bois sont conservées, ce qui est relativement rare, sans être toutefois exceptionnel¹⁰. Les conditions d'observation n'ont pas permis d'appréhender finement le traitement des pureaux, mais la présence de glaçure sous la forme de coulures accidentelles atteste l'emploi de cette solution décorative vraisemblablement destinée à former des motifs associant plusieurs coloris : jaune, orange-marron ou vert.

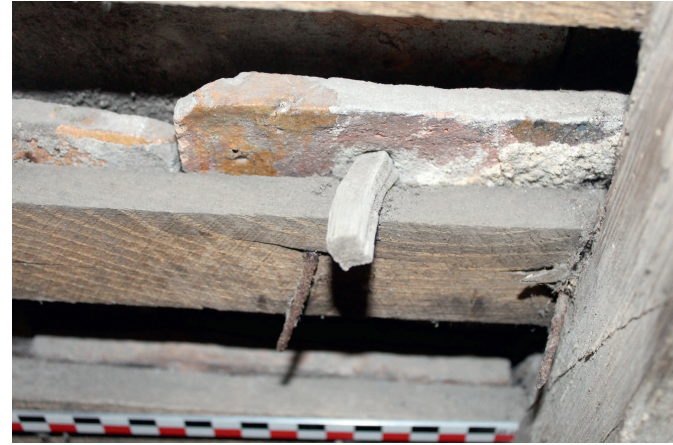
Fig. 10 Nef, versant nord : tuile médiévale sans crochet avec cheville en place (cl. S. Aumard).

Quelques exemplaires conservent encore leurs chevilles en bois, parfois très bien conservées (fig. 10). D'autres types médiévaux semblent présentes d'après plusieurs cas munis d'un gros crochet (latéral ?) à l'instar des productions décou-

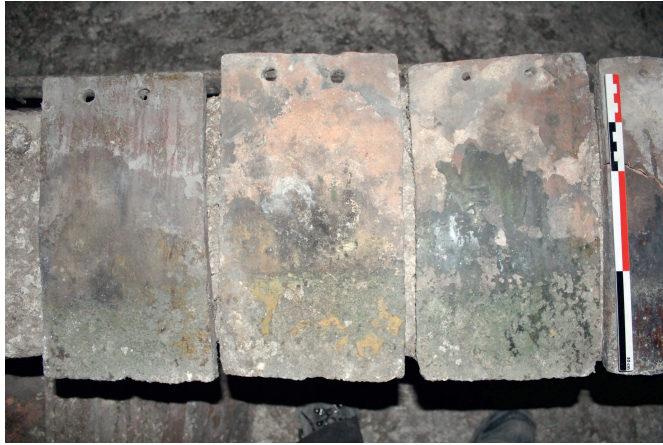
Fig. 11 Nef : tuiles médiévales retrouvées sur les reins de voûtes, type sans crochet à pureau glaçuré (cl. S. Aumard).

mesure d'affirmer l'existence d'au moins trois types (fig. 11 et 12) :

- tuiles sans crochet à deux perforations, à pureau brut ;
- tuiles sans crochet à deux perforations, à pureau glaçuré ;
- tuiles sans crochet à une perforation, à pureau brut.
