La toiture en remploi : charpentes et couvertures de la cathédrale Saint-Pierre de Lisieux

Sylvain AUMARD* et Frédéric ÉPAUD**

Mots-clés : cathédrale, premier gothique, comble, charpente, couverture, tuiles médiévales

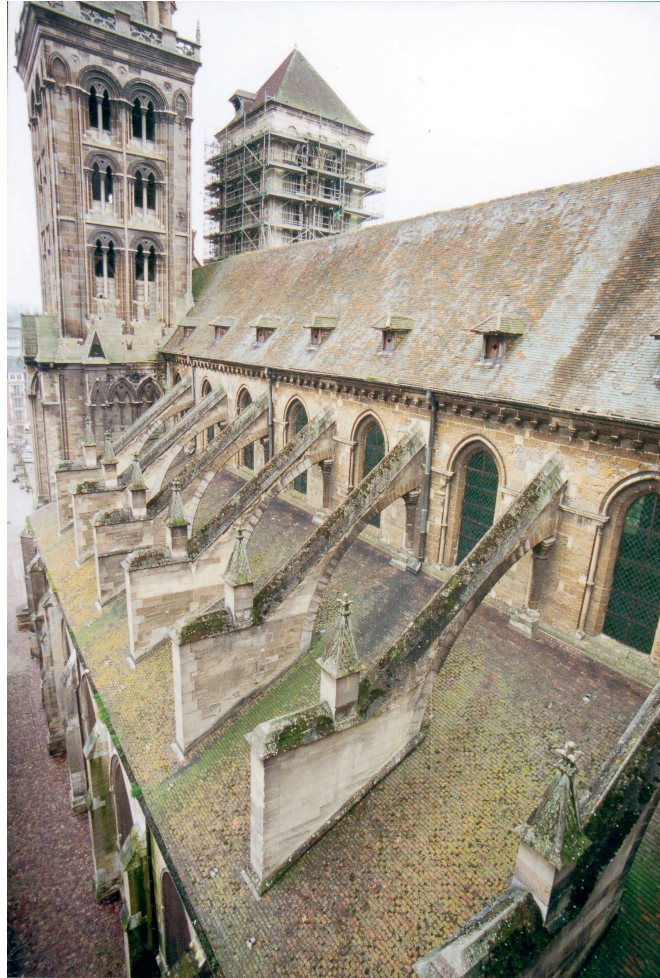
Fig. 1 La cathédrale Saint-Pierre de Lisieux, vue des toitures de la nef (cl. F. Épaud).

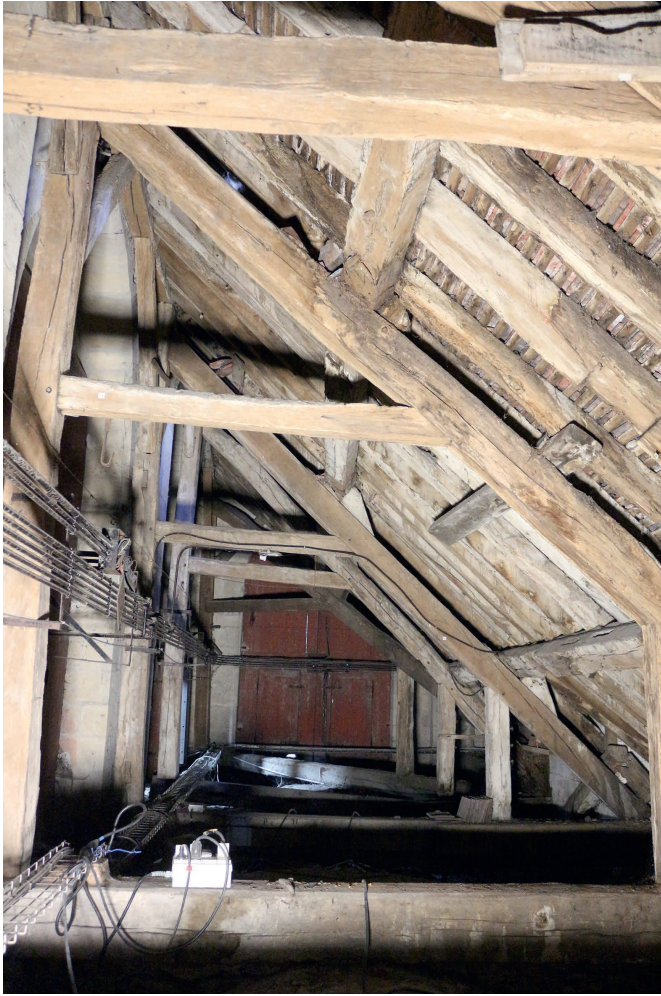
Cette charpente moderne est une structure à fermes et pannes de 31 demi-fermes comprenant chacune un entrait,

un poteau adossé au mur et un arbalétrier raidi par une jambe de force et un faux entrait (fig. 3), le tout assemblé par tenon et mortaise. Le chevronnage est porté par un ou deux cours de pannes, calées par échantignoles sur les arbalétriers, et par un cours de pannes faitières assemblées en tête des poteaux et contreventées par deux liens obliques. Les demi-fermes sont disposées au revers des murs de façon à dégager l'ouverture des grandes baies sur le comble, ce qui explique, dans le plan de la charpente, l'alternance de travées longues et courtes. Les deux plus longues travées sont situées au droit des deux escaliers du chœur, à la naissance du rond-point, en raison de l'impossibilité d'y insérer des demi-fermes. Dans le rond-point, les pannes sont taillées dans des bois fortement cintrés naturellement afin que le chevronnage puisse suivre la courbure de la toiture.

Fig. 3 Charpente du déambulatoire, côté nord (cl. F. Épaud).

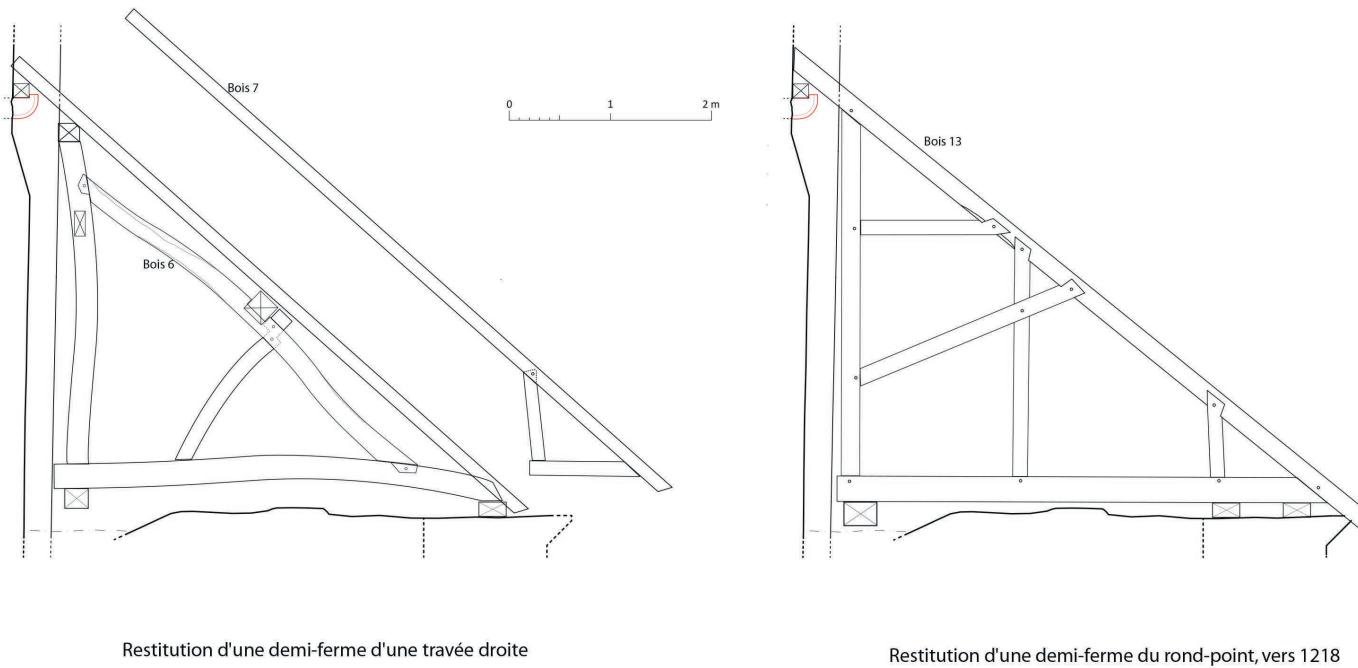
Enfin, le réemploi des bois d'origine a permis de proposer une restitution de la structure initiale qui se subdivise en deux ensembles. Le premier sur les travées droites avec une structure à demi-fermes et pannes (fig. 5) comprenant un entrant, un poteau, un arbalétrier raidi par une contrefiche. Un cours unique de pannes, encastées dans une entaille de l'arbalétrier, soutenait à mi-portée les chevrons, eux-mêmes raidis par une jambe de force et un blochet. Une échantignole retenait ces pannes sur l'arbalétrier. Les corbeaux présents en haut des gouttereaux étaient destinés à porter un faitage entre les contreforts plats pour l'appui des têtes du chevronnage. Les demi-fermes devaient être implantées au droit des contreforts.

Le deuxième ensemble concerne les travées du rond-point avec une charpente à chevrons-formant-fermes constituée d'une succession de demi-fermes identiques comprenant chacune un entrant, un poteau, un chevron, un potelet et des raidisseurs secondaires assemblés par mi-bois au chevron. Ce type de charpente se justifiait ici par la difficulté de tailler des pannes dans des bois courbes pour le rond-point.

Fig. 5 Restitution des demi-fermes levées vers 1218 (dessin F. Épaul et X. D'Aire).

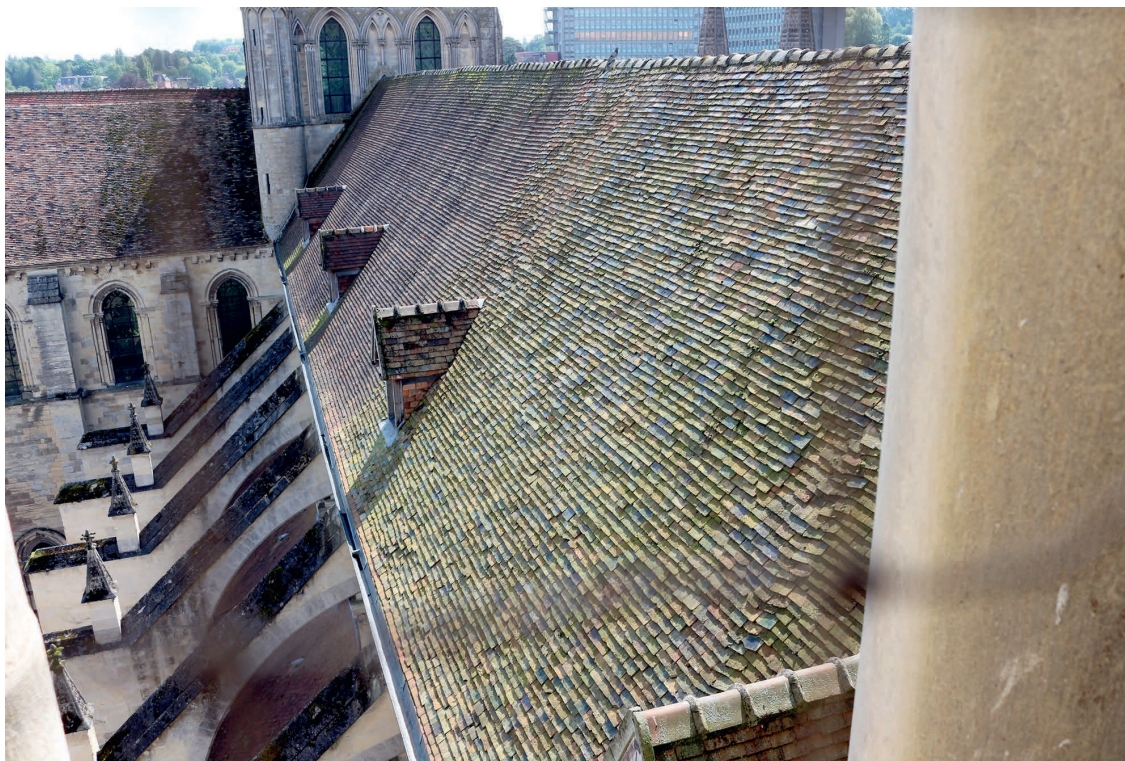
Fig. 6 Nef, versant nord : au premier plan, forte concentration en tuiles médiévales (cl. S. Aumard).

a priori inexistants au niveau du transept sud et représentés par quelques exemplaires sur le toit du chœur (fig. 6-8).

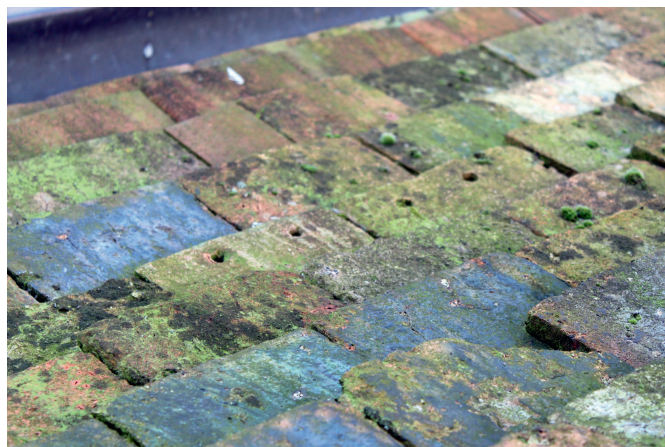
Fig. 7 Nef, versant nord : tuiles médiévales sans crochet à deux perforations et pureaux glaçurés (cl. S. Aumard).

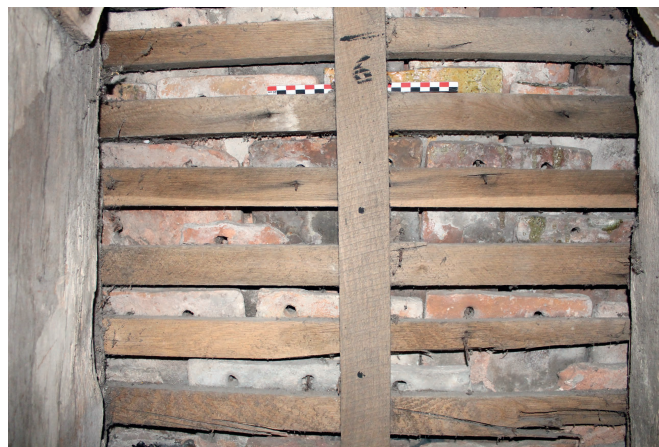
Fig. 8 Transept nord, versant ouest (sondage 6) : tuiles médiévales sans crochet parfaitement identifiables en sous-face de la couverture (cl. S. Aumard).

Comme l'a montré l'examen des couvertures par leur sous-face, le versant ouest du bras nord du transept présente une importante concentration en tuiles médiévales (fig. 8 et 9). Les comptages réalisés sur une surface sondée de moins de 3 % montrent là aussi la nette prédominance des tuiles sans crochet. Leur densité entre 94 et 100 % apparaît plus forte que sur le versant nord de la nef, soit, environ 70 tuiles médiévales au mètre carré permettant d'estimer les quantités entre 8 000 et 9 000 unités.

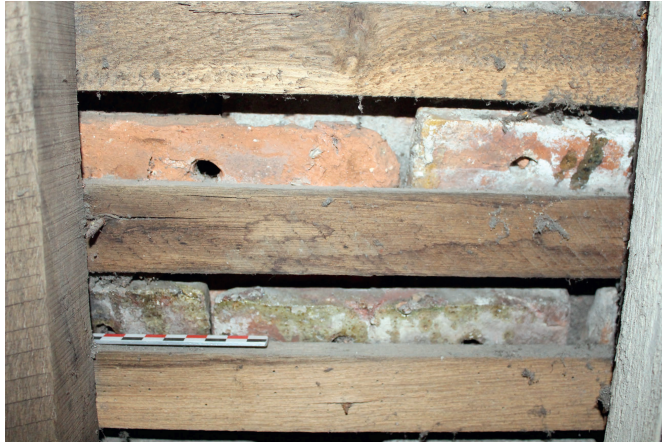
Fig. 9 Transept nord, versant ouest : tuiles médiévales sans crochet à une ou deux perforations; coulures de glaçure de couleur verte (cl. S. Aumard).

Particularité de ce lot, quelques tuiles sans crochet sont munies d'une seule perforation, au lieu de deux, pouvant ainsi appartenir à une catégorie distincte comme à une variante. D'autres types semblent également apparaître d'après leurs largeurs plus importantes (20 cm environ) ou leur perforation de plus fort diamètre (15 mm, contre 10 mm en général). Des chevilles en bois sont conservées, ce qui est relativement rare, sans être toutefois exceptionnel¹⁰. Les conditions d'observation n'ont pas permis d'appréhender finement le traitement des pureaux, mais la présence de glaçure sous la forme de coulures accidentelles atteste l'emploi de cette solution décorative vraisemblablement destinée à former des motifs associant plusieurs coloris : jaune, orange-marron ou vert.

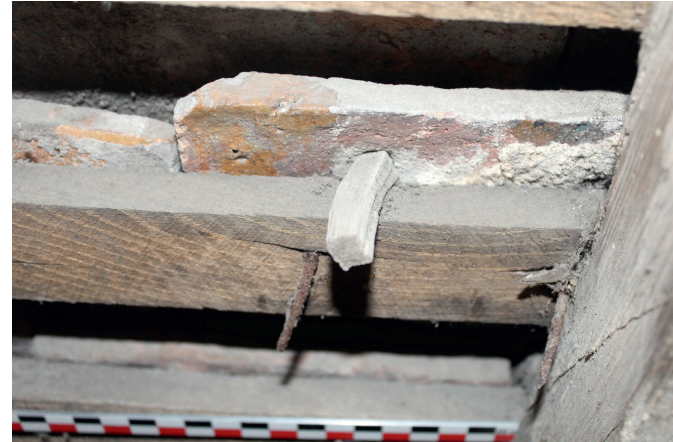
Fig. 10 Nef, versant nord : tuile médiévale sans crochet avec cheville en place (cl. S. Aumard).

Quelques exemplaires conservent encore leurs chevilles en bois, parfois très bien conservées (fig. 10). D'autres types médiévaux semblent présentes d'après plusieurs cas munis d'un gros crochet (latéral ?) à l'instar des productions décou-

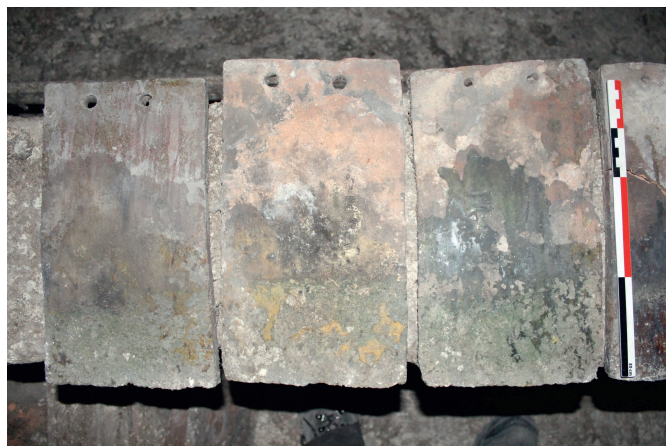
Fig. 11 Nef : tuiles médiévales retrouvées sur les reins de voûtes, type sans crochet à pureau glaçuré (cl. S. Aumard).

mesure d'affirmer l'existence d'au moins trois types (fig. 11 et 12) :

- tuiles sans crochet à deux perforations, à pureau brut ;
- tuiles sans crochet à deux perforations, à pureau glaçuré ;
- tuiles sans crochet à une perforation, à pureau brut.

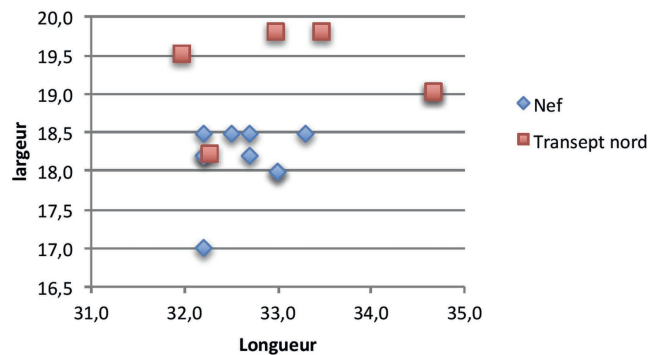
Le corpus de mesures collectées est très faible, mais la quinzaine de tuiles entreposées dans les combles de la nef et du transept nord suggère l'existence d'au moins deux modules pour le type sans crochet à 2 perforations (cf. tabl. 3 ; fig. 12) : pour une largeur comparable d'environ 18,5 cm¹², deux valeurs semblent apparaître pour la longueur, autour de 32,2 et 33 cm. Seule l'étude d'un lot conséquent permettrait de déterminer si cet écart est réellement significatif.

Fig. 12 Nef et transept nord : répartition d'un échantillon de tuiles médiévales sans crochet en fonction des dimensions en cm.
